Zeitschrift: Tugium : Jahrbuch des Staatsarchivs des Kantons Zug, des Amtes für Denkmalpflege und Archäologie, des Kantonalen Museums für Urgeschichte Zug und der Burg Zug

Artikel: Amt für Denkmalpflege und Archäologie

AMT FÜR DENKMALPFLEGE UND ARCHÄOLOGIE

DENKMALPFLEGE

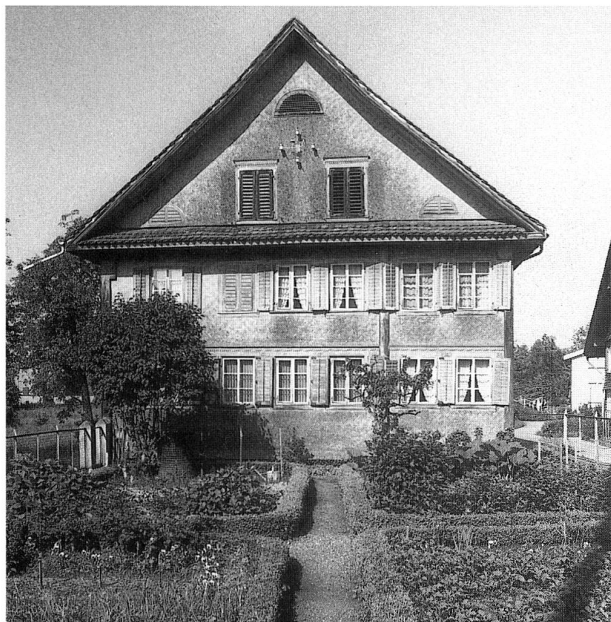
Abb. 1
Baar, Kirchgasse 13. Ansicht von Osten vor der Restaurierung, 1988.

Kirchgasse 13, Wohnhaus (Abb. 1-3)

Das Wohnhaus liegt unmittelbar westlich des Kirchhofes und bildet zusammen mit den benachbarten Altbauten Kirchgasse 15/17 den adäquaten und massstabgerechten Rahmen für die monumentale Gebäudegruppe von Pfarrkirche und Beinhaus. Als klarer, freistehender Baukörper bestimmt es die westliche Peripherie des Kirchenbezirkes. Ihm zur Kirche hin vorgelagert ist ein in barocker Art symmetrisch angelegter Bauerngarten. Die dendrochronologischen Untersuchungen datieren den Bau ins 15. Jahrhundert. Es handelt sich um einen Bohlenständerbau, wie er im Spätmittelalter häufig war. Nur wenige haben sich jedoch bis heute erhalten. Das statische Gefüge und die als ursprünglich nachgewiesenen Innenwände wurden in das Restaurierungskonzept integriert und bleiben erhalten. Ebenso wichtiger Bestandteil des Restaurierungskonzeptes war die Erhaltung des biedermeierlichen Aspektes des 1856 im heutigen Erscheinungsbild entstandenen Äusseren. Wesentliche ästhetische Verbesserungen brachten die Entfernung des störenden Flachdachanbaus auf der Westseite, die Verschindelung der verputzten Nordfassade und der verbretterten Westwand. Das Innere wurde schonungsvoll umgebaut und restauriert. So wurden Wand- und Decktäfer sorgfältig demontiert, in der Schreinerwerkstatt gereinigt, ge-

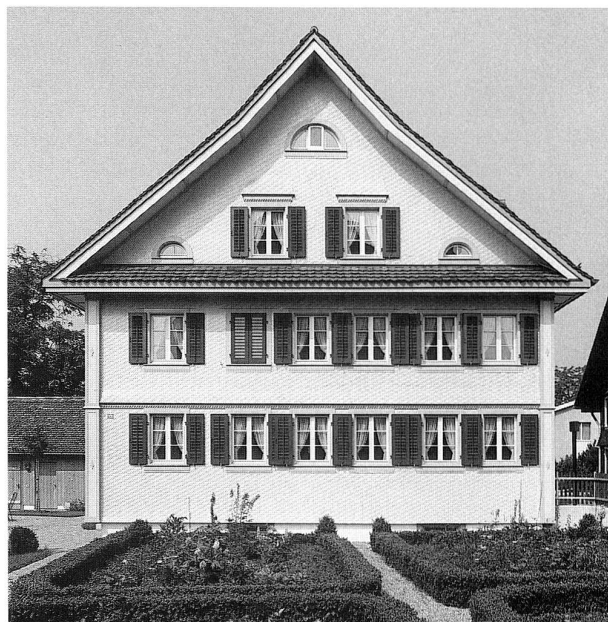
Abb. 2
Baar, Kirchgasse 13. Ansicht von Osten nach der Restaurierung, 1989.

wacht und wieder angebracht. Das Wohnhaus beherbergt zwei grosszügige Wohnungen, eine im Erdgeschoss und im 1. Stock und eine zweite im Dachgeschoss mit Galerie. Dank der guten Zusammenarbeit zwischen der verständnisvollen Bauherrschaft, dem Architekten und den Handwerkern konnte ein wertvolles Baudenkmal stilgerecht restauriert werden. Nach 13 Monaten Bauzeit wurde das Wohnhaus im Oktober 1989 wieder bezogen.

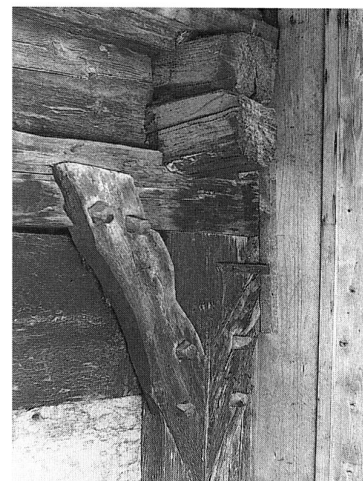
Abb. 3
Baar, Kirchgasse 13.
Zweites Obergeschoss,
Giebelseite West.
Kopfstreben eines
zweigeschossigen
Mittelständers
(datiert 1470).

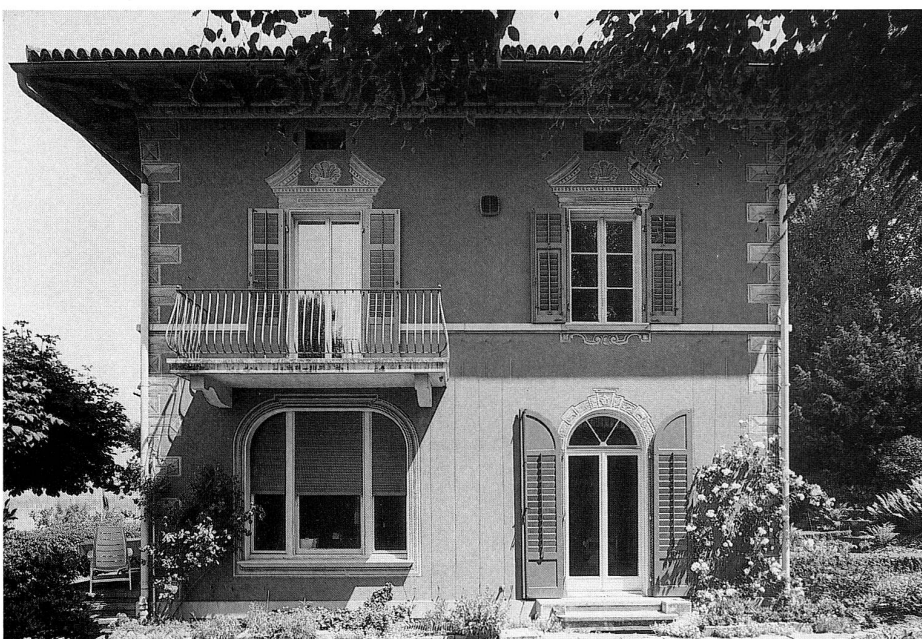
Abb. 13
Zug, Artherstrasse 29, «Casa Rossa». Seitenfassade von Süden, 1989.

sig und querrrechteckig angelegt, steht sie knapp über der Artherstrasse am Zugersee, inmitten eines malerischen Gartens mit mächtigen Bäumen. Die rot verputzten Fassaden sind mit ocker aufgemalten Fensterbekrönungen und -rahmungen in Kunststein sowie mit Eckbossierungen verziert. Die Rundbogentüre der Garage an der Artherstrasse zielt ein Giebelfeld mit Baujahr, Hausname und Familienwappen. Dem homogenen Äusseren entspricht die qualitätvolle Ausstattung. Als Stukkator wirkte Franz Kalb aus Zürich. Er schuf auch das Wappen über

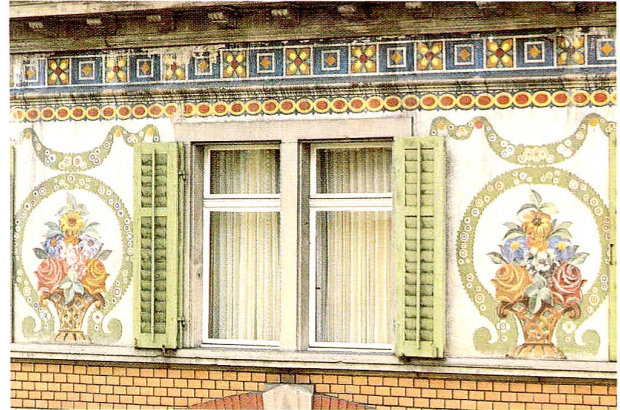
Abb. 17
Zug, Gotthardstrasse 17/19, «Gotthardhof». Detail der Fassadenmalerei von 1899, 1989.

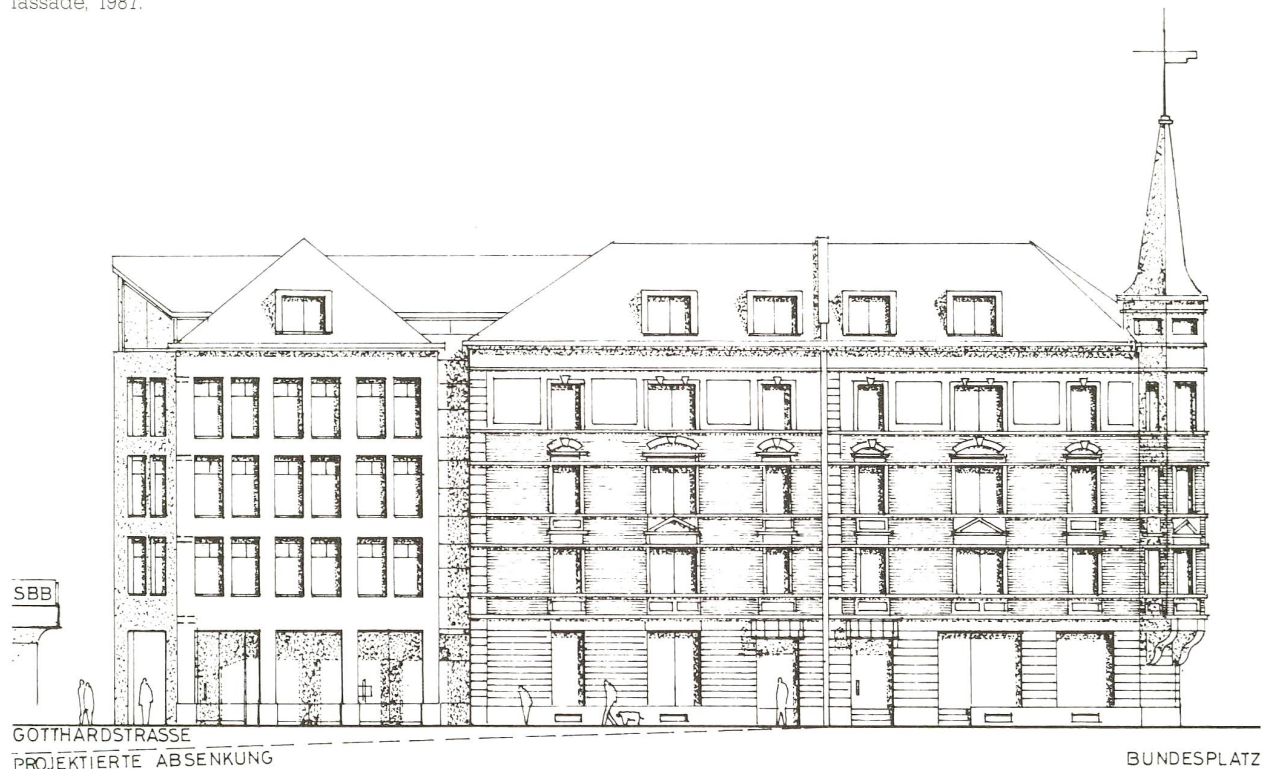
Zug, Gotthardstrasse 17/19, «Gotthardhof». Projektstudie unter Beibehaltung des alten Gebäudes von Josef Stöckli, Cham, Nordfassade, 1987.

vollständig wurde. Die erwähnte Westzeile zwischen Gotthardstrasse und Bahnhof ist seit 1953 völlig ausgewechselt worden. Obwohl eine Alternativstudie von Architekt Josef Stöckli den Nachweis erbracht hatte, dass die im Neubau vorgesehene Nutzung praktisch vollständig auch in einem die Bausubstanz des «Gotthardhofes» respektierenden Projekt untergebracht werden könnte, entschied sich die Stadtgemeinde Zug schliesslich für den Abbruch des Gebäudes.

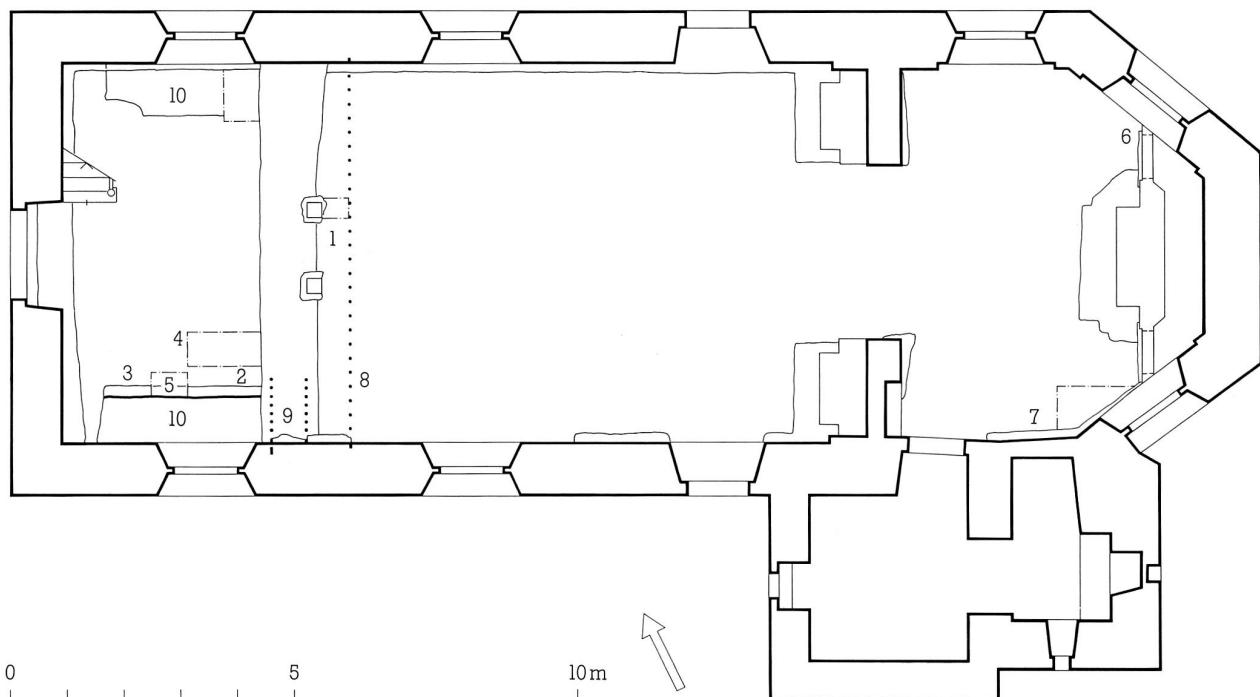
Abb. 19
Baar, Allenwinden, Kirche St. Wendelin. Grundriss. 1-7 Situation der Profilaufnahmen, 8 Innenflucht der Westmauer von Bau II, 9 Westmauer von 1769, 10 Vorzeichen von 1769.

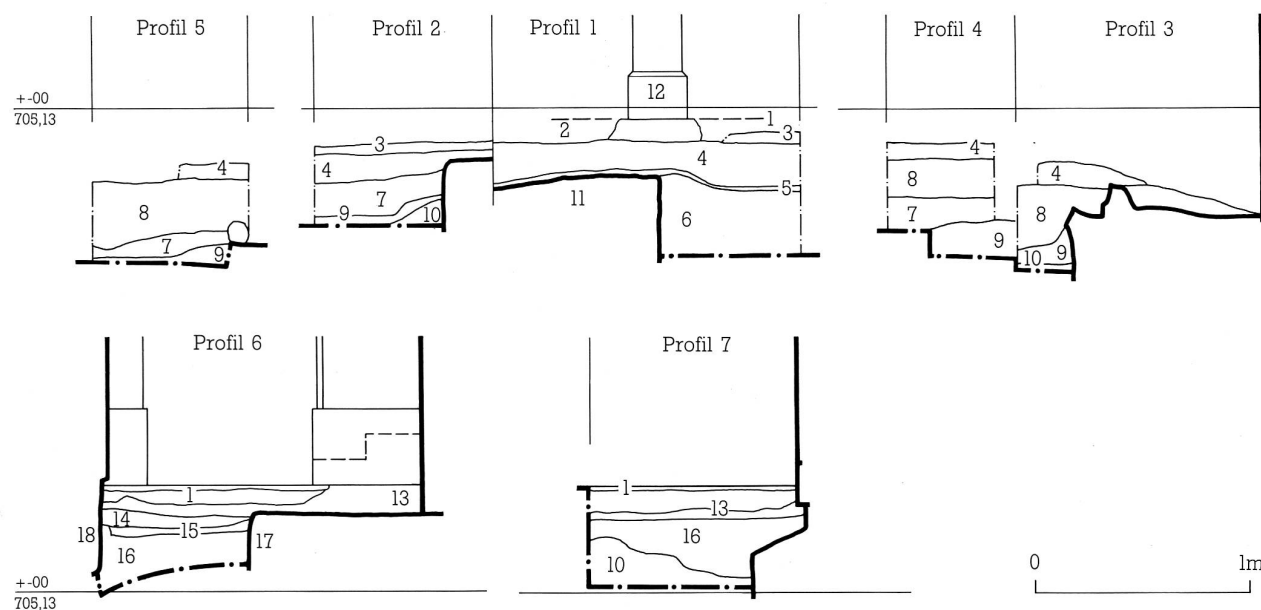
Baar, Allenwinden, Kirche St. Wendelin. Profile: 1–5 im Schiff, 6–7 im Chor. 1 Aktueller Zementplättchenboden, 2 Bauschutt, 3 Mörtelschicht, 4 Abbruchschutt, 5 Trampelniveau, 6 Planieschicht, 7 Einfüllung, 8 Auffüllung, 9 Bauniveau zur Westmauer von 1769, 10 Moräne, 11 Westmauer von 1769, 12 Emporenstütze von 1899, 13 Auffüllung von 1899, 14 Planie, 15 Bauniveau zum Altarfundament 17, 16 Auffüllung, 17 Fundament des Hochaltars, 18 nördliche Chormauer.

gangen worden zu sein. Es dürfte sich aber nicht um einen Mörtelboden, sondern um das Bauniveau zur Erweiterung von 1899 gehandelt haben. Die Mörtelschicht lief, wie auch der darunter liegende Abbruchschutt (4), über die Abbruchkrone der ehemaligen Westmauer des Schiffes (11) nach Westen hinweg. Der Abbruch der Westmauer erfolgte im Zusammenhang mit der Erweiterung 1899.

Der Abbruchschutt (4) enthielt vor allem kleine Steine, Mörtel und weissgekalkte Verputzreste ohne Farbspuren. Bollen- und Bruchsteine fehlten fast ganz. Wahrscheinlich wurden diese für den Verlängerungsbau wiederverwendet.

Der Abbruchschutt lag auf einem Trampelniveau (5), das ebenfalls über die Abbruchkrone der einstigen Westmauer zog und somit auch zur Bauphase von 1899 gehört. Es bildete den Gehhorizont auf einer kompakten Erdschicht (6), die aus umgelagertem Moränenmaterial und Lehmeinschlüssen bestand und stellenweise auch Mörtelknöllchen enthielt. Diese Schicht (6) schloss dicht an die ehemalige Westmauer (11) an und liess keine Baugrube erkennen. Sie ist im Bauvorgang jünger und als Planie zu interpretieren. Sie lässt sich gleichsetzen mit der

Vorhallenbereich: Die Auffüllung (8) überlagerte eine lockere, sandige Einfüllung (7) aus Moränenmaterial, die nur den Mauern entlang vorhanden war und ebenfalls als Planie gedeutet werden kann. Unterhalb der Einfüllung (7) konnte ein Bauniveau (9) festgestellt werden (Profil 2), das an der Westmauer hochzog und diese voraussetzte. Damit ergibt sich für die Entstehung der Auffüllung (8) und der Einfüllung (7) ein terminus post quem: Sie müssen nach 1769 eingebracht worden sein.

Unter dem Bauniveau (9) befand sich die anstehende Moräne (10). Es ist anzunehmen, dass alle Mauern direkt auf der Moräne errichtet und grösstenteils frei aufgemauert wurden. Diesen Schluss legen nicht nur die Beobachtungen im Schiff, sondern auch jene im Chor nahe, wo die Moräne gleichsam ein Plateau bildet, das gegen die Chormauern abfällt (Profile 6 und 7). Wahrscheinlich ist im Schiff mit einer ähnlichen Formation zu rechnen⁸.

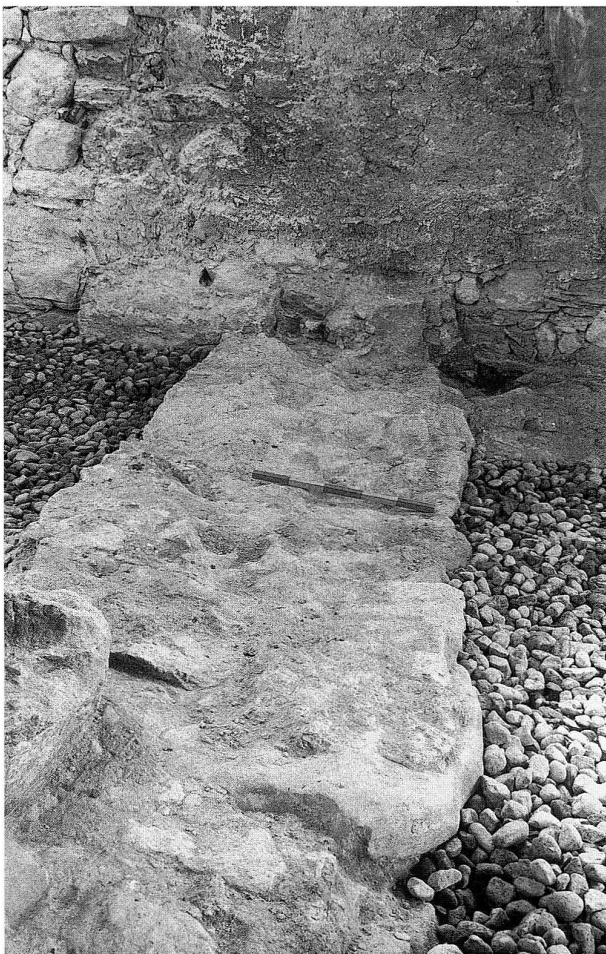
Abb. 22
Baar, Allenwinden, Kirche St. Wendelin. Baunaht an der Südmauer (1701) mit Westmauer (1769).

Westmauer und Vorzeichen von 1769: Die Westmauer (11) konnte im wesentlichen nur im Fundament gefasst werden. Aufgehendes Mauerwerk zeichnete sich noch an der Südwand ab.

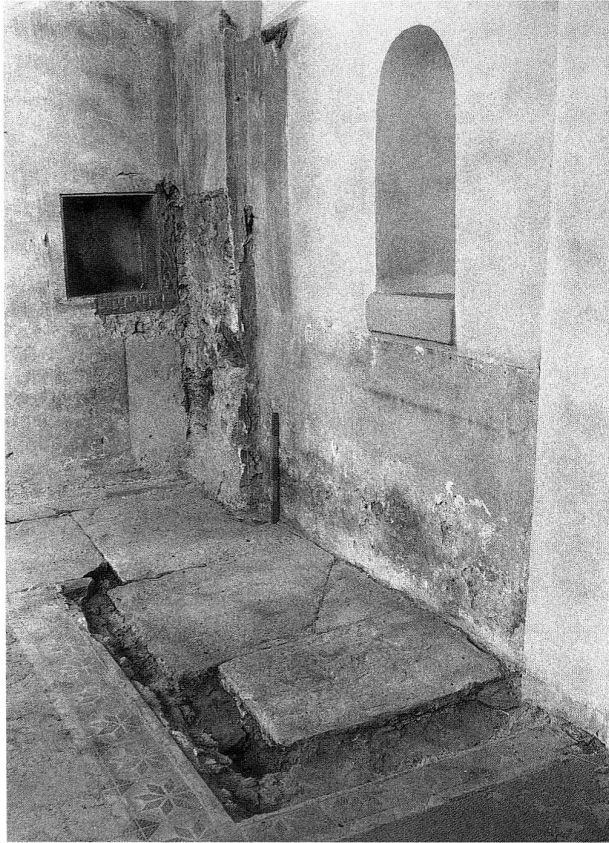
Abb. 23
Baar, Allenwinden, Kirche St. Wendelin. Chor mit Rest des Sandsteinplattenbodens von 1844.

Böden: Im Chor deuteten einige Reste von Tonplättchennegativen auf einen ehemaligen Boden hin. Vom Sandsteinplattenboden von 1844 blieben Teile nur im Chor erhalten, weil darauf die «Herrenstühle» gestanden hatten (Abb. 23)⁹. Damals wurde die gesamte Kirche mit neuen Sandsteinplatten ausgelegt, wie aus den Rechnungen hervorgeht¹⁰.

Aus den Archivalien und archäologischen Überresten können gesamthaft drei verschiedene Böden ausgemacht werden: ein Tonplättchenboden im Chor (1701?); ein Sandsteinplattenboden (1844) und der Zementplättchenboden (1899).

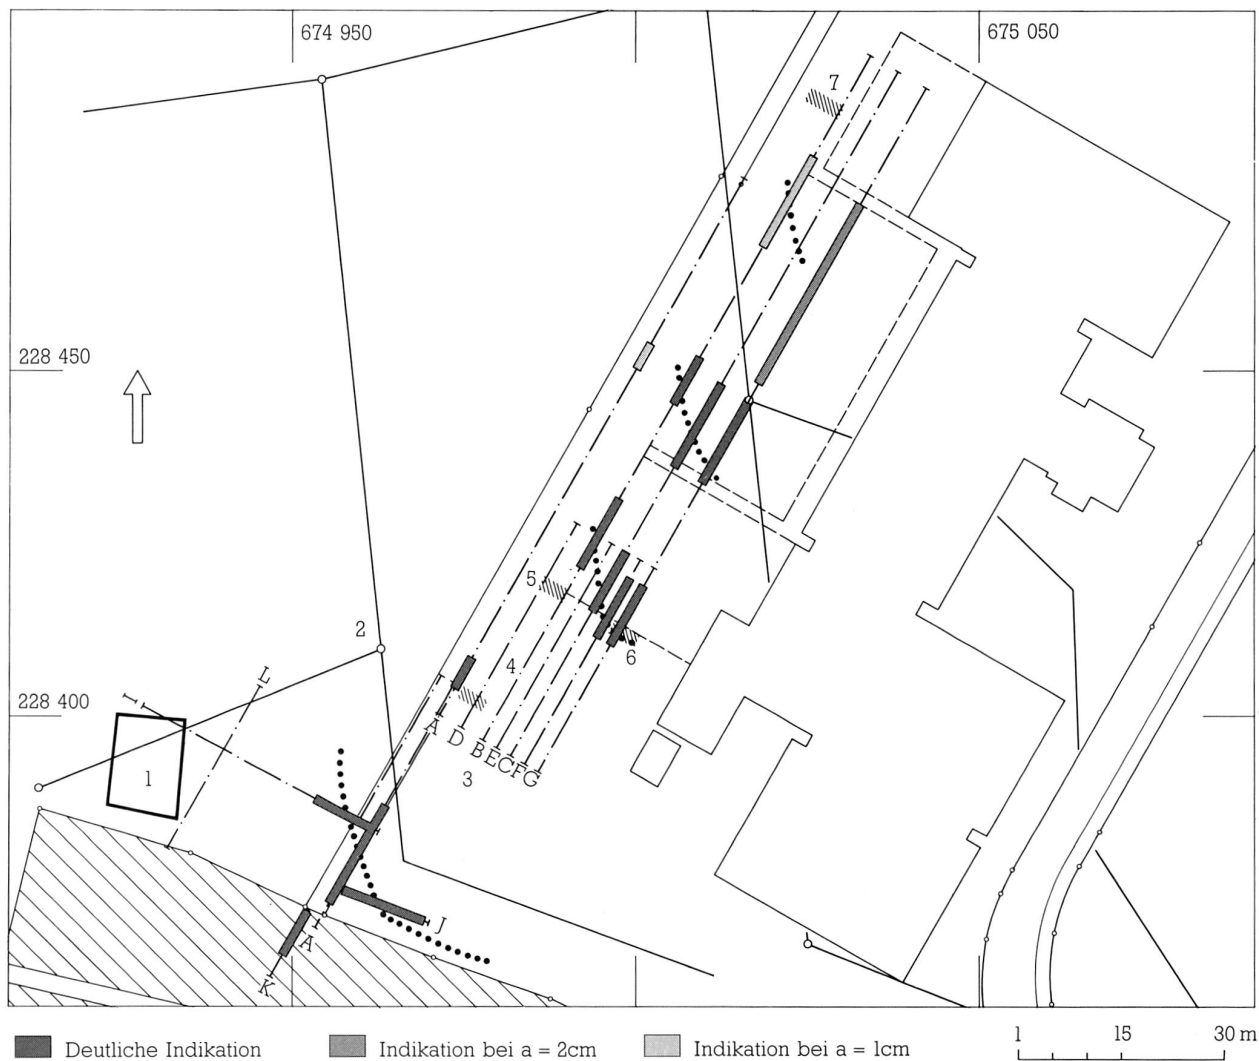
Abb. 28
Cham, Hagendorn. Situationsplan: 1 Römische Fundstelle (1944), 2 Wuhgräben, 3 geoelektrische Sondierungen A-L, 4-7 Sondiergräben.

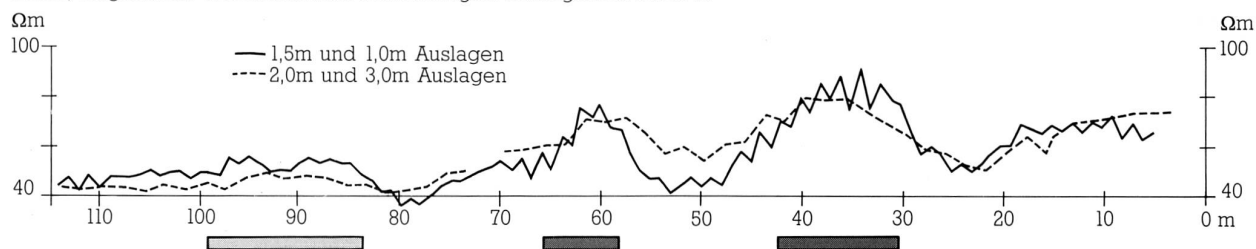
Abb. 29
Cham, Hagendorn. Geoelektrische Sondierungen: Auslagen im Profil B.

dreidimensionalen Messdiagrammen aufgezeichnet, aus denen sich die Indikationen je nach elektrischem Widerstand mehr oder weniger gut ablesen lassen. So gelingt es, im Zusammenhang mit genauen Situationsplänen, in welche die Indikationen eingetragen werden, archäologische oder andere Relikte zu orten und mit grosser Wahrscheinlichkeit richtig zu interpretieren.

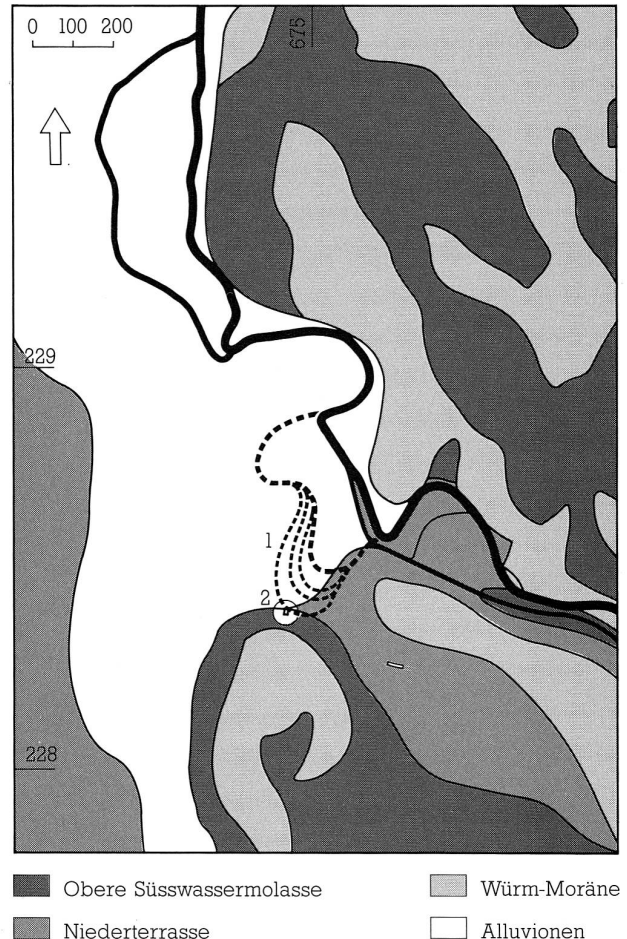
Abb. 30

Cham, Hagendorn. Rekonstruktionsplan: 1 mäandrierender Lorzelauf auf geomorphologischer Grundlage (nach R. Hantke), 2 römische Fundstelle (1944).

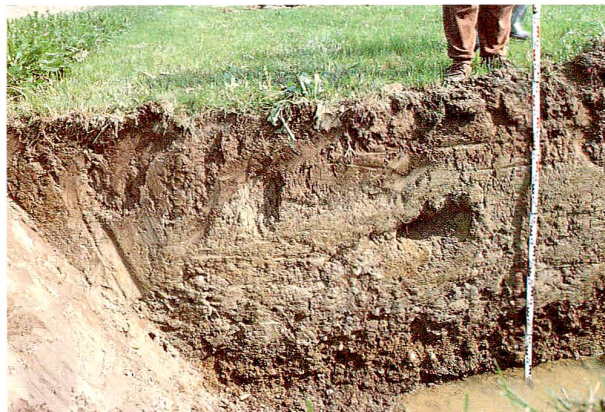
Abb. 31
Cham, Hagendorn. Sondierung 1, Ostwest-Profil.

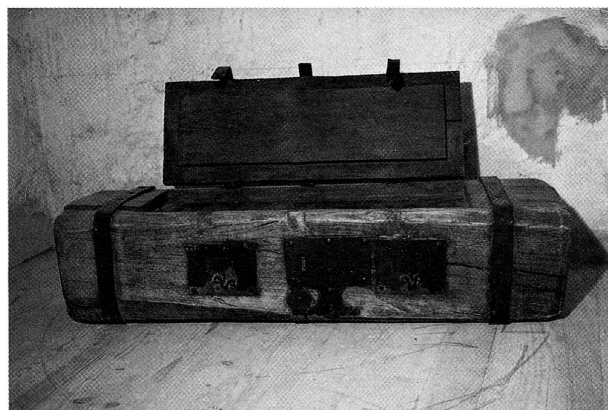
Abb. 33
Neuheim, Pfarrkirche U.L. Frau. Kirchenlade mit geöffnetem Deckel, 1989.

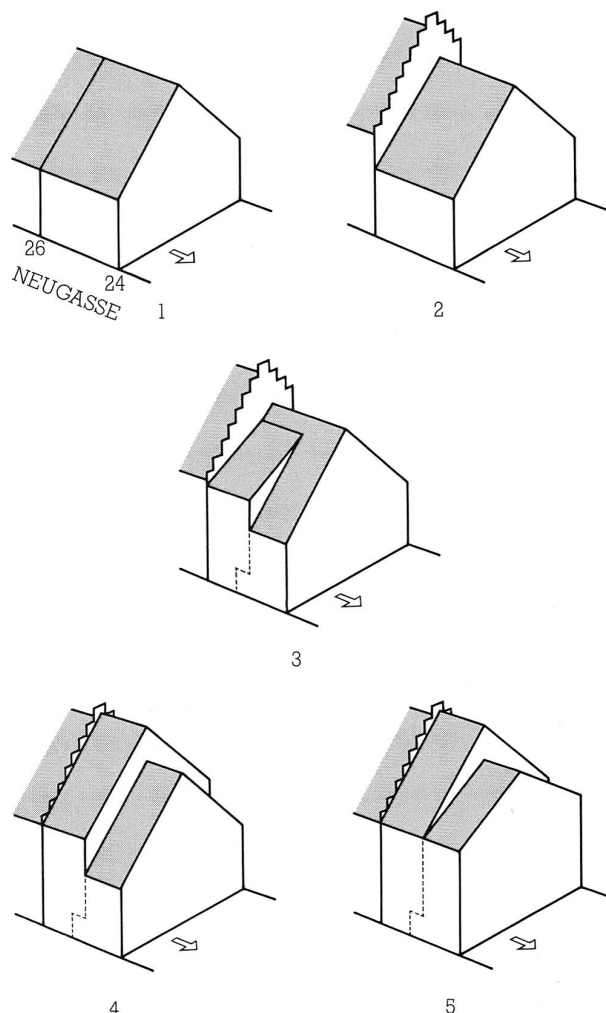
Abb. 34
Zug, Neugasse 24/26, «Wilder Mann». Skizzen der festgestellten Bauphasen, ohne Massstab.

Die eindeutige Aufteilung zu einem Doppelhaus manifestierte sich sodann darin, dass Nr. 26 den (bis 1976) aktuellen liegenden Sparrendachstuhl erhielt (Abb. 34,4 und 35,4). Da diese Konstruktion den älteren Treppengiebel stellenweise überragte, wurden

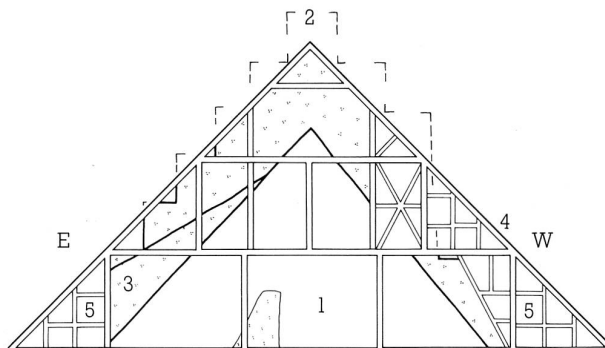
Abb. 35
Zug, Neugasse 24/26, «Wilder Mann». Schematischer Ost-West-Schnitt mit Ansicht des Südgiebels, ohne Massstab.

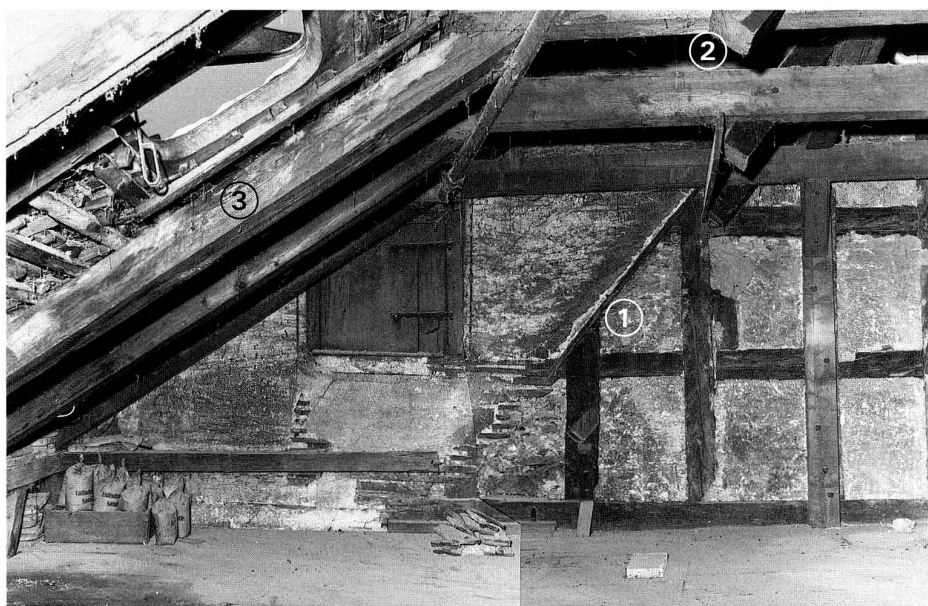
Abb. 36
Zug, Neugasse 24/26, «Wilder Mann». Ansicht der Nordseite des Südgiebels Haus 24.
