Artikel: Amt für Denkmalpflege und Archäologie

AMT FÜR DENKMALPFLEGE UND **ARCHÄOLOGIE**

DENKMALPFLEGE

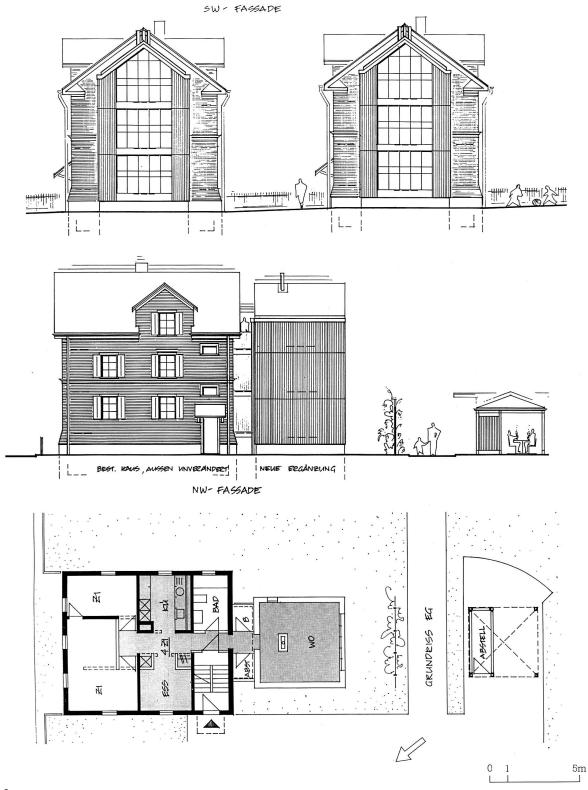
Abb. 6 Baar, Lorzendamm, Höllhäuser der Spinnerei an der Lorze. Übersichtsplan der Nutzungsstudie von Architekt Peter Kamm.

Strasse an der Lorze orientiert, während die «Infrastruktur», das Treppenhaus, der Abort und die Küche, an der für unseren heutigen Wohnstil wichtigeren Sonnenseite situiert sind. Waschhäuser und kleine Schuppen möblieren die Gärten. Über viele Arbeitergenerationen hinweg hat die Spinnerei die malerische Häuserreihe an der Lorze unterhalten und bescheiden ausgebaut, so dass keine wesentlichen Veränderungen das Gesamtbild beeinflussen. Ein Haus wurde im Laufe der Zeit abgebrochen, wenige weitere Häuser kamen dazu, so das ehemalige Wirtshaus Pfistern, das einst beim evangelischen Pfarrhaus gestanden hatte und hierher versetzt wurde.

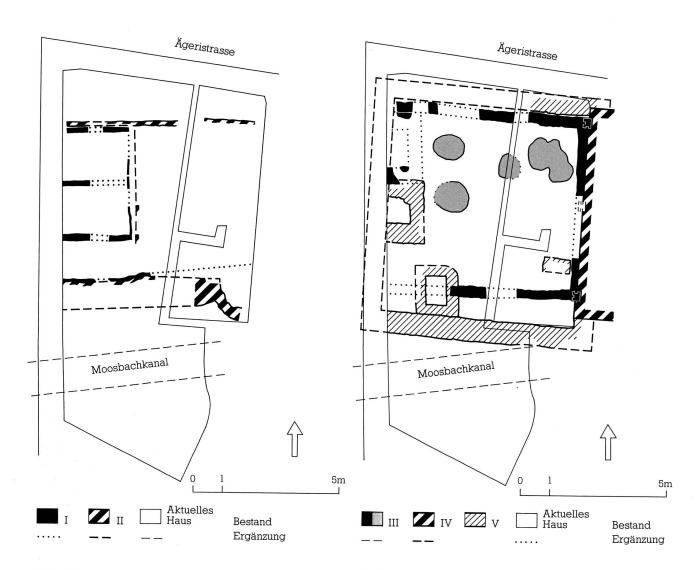
Abb. 18 Zug, Ägeristrasse 8. Schematischer Plan der Bauphasen I und II sowie aktuelles Haus. Massstab 1:150.

Zug, Ägeristrasse 8. Schematischer Plan der Bauphasen III-V sowie aktuelles Haus. Massstab 1:150.

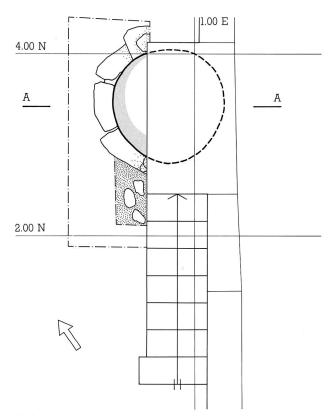
Abb. 25 Zug, Obergasse. Grundriss des Brunnenschachtes.

ren frei, die zu einem ehemaligen Brunnen gehört haben. Das Unterteil des runden, ca. 2 m weiten Brunnenschachtes ist aus Sandstein mit einer Lehmabdichtung gefügt. Aufgrund der geringen Tiefe handelt es sich wohl nicht um einen Sod-, sondern um einen Laufbrunnen, obwohl Hinweise auf die notwendige Zuleitung noch fehlen. Den archäologischen Befund nahm Stadtarchitekt Fritz Wagner zum Anlass, bei den Architekten BHB Bucher Hotz Burkart eine Studie in Auftrag zu geben, um den ehemaligen Brunnen im Stadtgefüge architektonisch wieder zu markieren. Bereits auf der Stadtansicht in der Chronik von Johannes Stumpf ist 1548 ungefähr an der untersuchten Stelle ein Rundbau mit Spitzdach und Wetterfahne zu sehen, ob sie die frühere Brunnenabdeckung bezeichnete, ist jedoch unklar. Der neue Brunnen jedenfalls wurde ausgeführt und präsentiert sich als zierliches «Stadtmöbel» von bemerkenswerter Oualität.

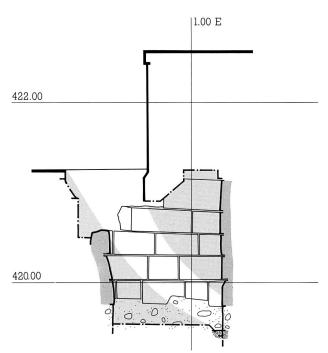
Abb. 26 Zug, Obergasse. Schnitt durch den Brunnenschacht, Blick nach Norden mit Ansicht der nördlichen Innenwand.

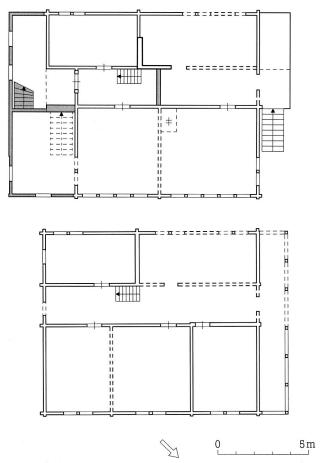
Abb. 36 Oberägeri, Pfrundhaus. Grundriss Erdgeschoss (oben) und 1. Obergeschoss.

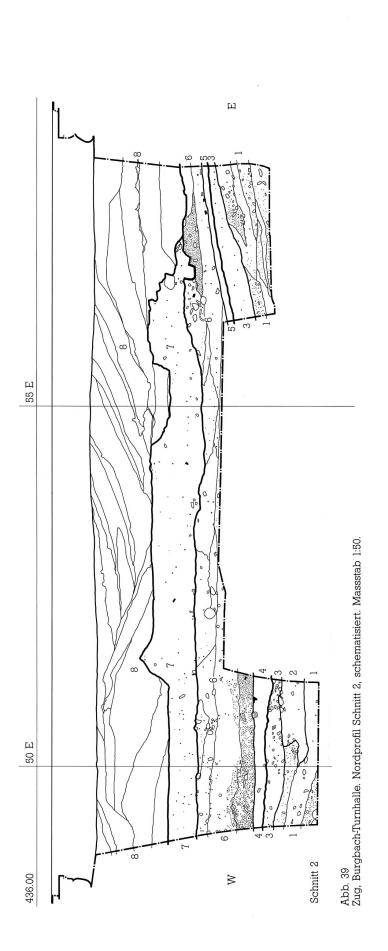
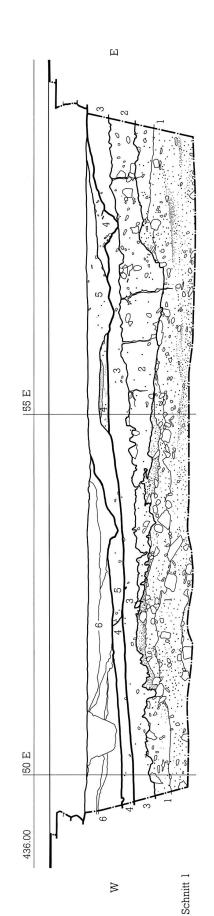
Abb. 40 Zug, Burgbach-Turnhalle. Nordprofil Schnitt 1, schematisiert. Massstab 1:50.

Entsprechend dem Grabungsfortgang sollen zunächst die wesentlichen Ergebnisse, welche im Schnitt I gewonnen werden konnten, zusammengefasst werden, zumal die Kernaussagen zum Profilaufbau in modifizierter Form gleichfalls auf den anderen Schnitt zutreffen (Abb. 40).

Zuunterst im Profil (Abb. 40,1) fand sich kiesigsandiges Material grau-brauner Farbe, das sich aufgrund der eingeschlossenen Bänder aus Feinkies bzw. Flusskieseln als Bachablagerung zu erkennen gab. Im Ostteil folgte hierüber (Abb. 40,2) ein Paket aus sandigem, rotbraunem Lehm, der mit Kieseln durchsetzt war. Beide Schichten wurden von dunkelbraunem, teils schwärzlichem Humus überdeckt (Abb. 40,3). Aufgrund der Vertikalspalten in Schicht Abb. 40,2, die auf Wurzelgänge deuten, bzw. der schwärzlichen Verfärbungen in Schicht Abbildung 40,3, als Reste vergangenen Pflanzenbewuchses, gingen wir davon aus, mit der Oberkante von Schicht 2 eine erste Oberfläche angetroffen zu haben, auf der die Vegetation einen Humusdeckel gebildet hatte. Die Richtigkeit der Beobachtungen konnte durch ein geologisch-bodenkundliches Gutachten der Firma Ökogeo AG, Schaffhausen, bestätigt werden¹⁴: «Am untersuchten Profil treffen wir ältere, späteiszeitliche und wahrscheinlich jüngere, warmzeitliche Bachablagerungen als Rinnenfüllungen an. [...] Das häufige Vorkommen wenig gerundeter Komponenten deutet auf kurze Transportdistanzen dieser Gerölle hin. Die Bachablagerungen sind daher als umgelagertes Moränenmaterial zu deuten. [...] Der Oberboden [Anm. des Verfassers: Abb. 40,3] ist [...] gleich entwickelt. [...] Wurzelkanäle, Wurmröhren und Wurmlosung sowie inkohlte

Insgesamt bleibt also festzuhalten, dass aus geologischer Sicht anthropogene Eingriffe erst nach Bildung der Humusschicht, d.h. oberhalb der Schicht Abbildung 40,3, zu erwarten sind 15. Folgerichtig fanden sich im Profil oberhalb des so gewachsenen Bodens Bereiche grauen Sandes bzw. sandigen Humus (Abb. 40,4), die Mörtel, Keramikscherben, Ziegelfragmente, Knochen und weitere Kleinfunde enthielten 16. Es folgte sodann, die vorangegangenen Teile überlagernd, eine als eigentlicher Gartenhorizont anzusprechende Schicht (Abb. 40,5) aus fetter, brauner Erde, wobei sich das angetroffene Fundmaterial in Art und Zusammensetzung nur wenig vom zuvor genannten unterscheidet; le-

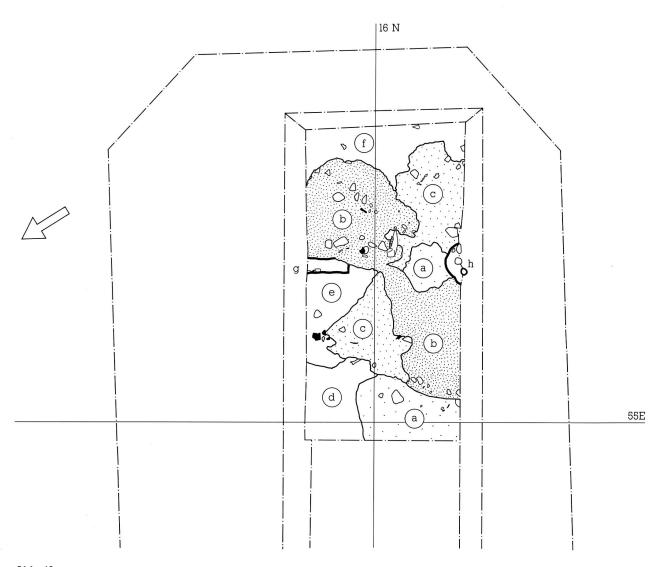
Abb. 42

Massstab 1:50. (a) beige-brauner Feinsand, darin Scherben, Knochen und Ziegelstücke, (b) grauer Sand, darin Bruchsteine (einige Sandsteine), (c) gelber Sand über Kalkschicht f, (d) Humus, (e) schuttartiges Material: Lehm, sandige Erde, Bruchsteine und Ziegelstücke, (f) Kalkschicht, darin etwas Sand, Topfscherben und Knochen, (g) Negativ von liegendem Balken, (h) Pfostenloch.

Etwas konkreter lassen sich die Ergebnisse am anderen Ende des Schnittes fassen (Abb. 42). Die verschiedenfarbigen Sand- bzw. Lehmlagen, die das Planum zeigte, beinhalteten durchweg Knochen, Ziegelsplitter und kleine Keramikfragmente. Wichtig sind in diesem Zusammenhang die graue Sandschicht, die einen Grossteil des Planums einnahm und neben den genannten Funden auch Bruch- und Sandsteinstücke enthielt, und die Lage aus teils mit Sand vermischtem Kalk am Ostrand der Fläche. Zudem konnte bei der Anlage des Planums das Negativ eines Nord-Süd-gerichteten Balkens dokumentiert werden; ebenfalls hierzu dürfte das Pfostenloch gehört haben, das im Südprofil angetroffen wurde.

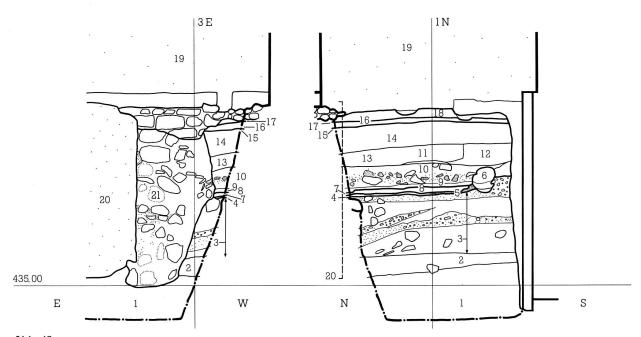
Abb. 45 Zug, Dorfstrasse 25. Profil Nord (links) und Ost (rechts), Keller Massstab 1:40.

Ein Blick auf das Nord-Profil zeigt, dass die Schwelle des aktuellen Hauses nach Westen auf der Kellerwand (Nord) ruht (Abb. 45,20), nach Osten sich über ausgleichende Keilsteine auf einen Erdklotz mit Bruchsteinen (Abb. 45,21) abstützt; mit diesem dürften sich die Reste einer Stützmauer abzeichnen, die weiter nach Süden zog und damit das

breiten Zwischenraum getrennt, der den Rest eines Ehgrabens belegen könnte. Schliesslich fällt auf, dass die Innenseite der Südwand von Haus Nr. 25 ca. 150 cm vor der aktuellen Ostwand eine Ecke bildet, indem sich dort die Mauerstärke ungefähr halbiert. An vergleichbarer Stelle findet sich (in umgekehrtem Sinne) dasselbe Phänomen einer Mauerabwinkelung an der Aussenseite der Südwand des Nachbarhauses. Da die angenommene Stützmauer ungefähr die Flucht der südlich davon liegenden Mauerecke aufnimmt, muss mit einiger Wahrscheinlichkeit mit einer bislang nicht bekannten

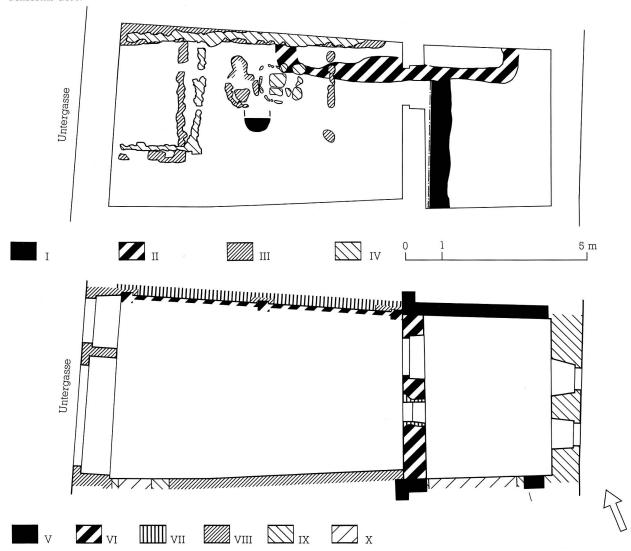
Abb. 58
Zug, Untergasse 11. Schematische Darstellung der im Haus Untergasse 11, Zug, festgestellten Phasen; oben I–IV, unten V–X.
Massstab 1:100.

genannten klassischen Methoden kamen auch naturwissenschaftliche zum Einsatz (Geologie, Petrographie, Dendrochronologie), so bildete beispielsweise die Photogrammetrie die Grundlage für die Aufnahme des Aufgehenden¹. Da die Auswertung im ersten Schritt von den beteiligten Spezialisten, im zweiten interdisziplinär vor dem Hintergrund der archäologischen Erkenntnisse erfolgen muss, kann gegenwärtig nur ein Überblick gegeben werden, der eine erste Sichtung von Befunden und Funden darstellt (Abb. 58).

Die Ausgrabungen im Erdgeschoss zeigten, dass der in unterschiedlichem Mass im aktuellen Haus erhaltenen Bausubstanz vier Nutzungsphasen vorangingen (Abb. 58). Direkt auf dem gewachsenen Boden belegten ein halbkreisförmiger Fleck verbrannten Lehmes, eine Nord-Süd-orientierte Grube sowie zugehörige Pfostenlöcher eine erste Nutzung des Areales. Die Grube wurde im Nordteil von einer U-förmigen Grube überlagert, die den Rest eines Hüttengrundrisses darstellen dürfte (Phase II). Mit Phase III lässt sich sodann (im Bereich des Westteiles des aktuellen Hauses) eine Bebauung sicher belegen, indem knapp südlich der aktuellen Nordwand mit der angetroffenen Bollensteinreihe der Fundamentrest eines Gebäudes vorliegt, das sich weiter nach Norden fortgesetzt hat. Hierzu gehört auch der (nach Süden) angesetzte Winkel eines Trockenfundamentes sowie (östlich von letzterem) die nach Süden ziehende Setzung von Tuffsteinen beziehungsweise -negativen. Das Haus der Phase III hat also an seiner Südseite zwei Anbauten gehabt, zu denen stratigraphisch auch eine im östlichen Anbau gelegene Feuerstelle gehört. Nach einer Auffüllschicht, die ein Auflassen dieser Baulichkeiten anzeigte, folgte in Phase IV eine sehr ähnliche Nutzung. Gegenüber dem Vorgänger nur wenig verschoben, fanden sich wiederum Fundamentreste eines nach Norden orientierten Gebäudes, ein nach Süden anschliessender Anbau und eine zugehörige Feuerstelle.
