Artikel: Amt für Denkmalpflege und Archäologie

AMT FÜR DENKMALPFLEGE UND ARCHÄOLOGIE

DENKMALPFLEGE

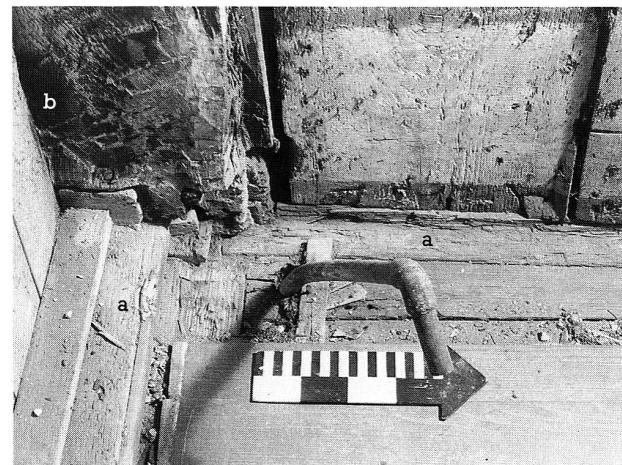
Abb. 3
Baar, Kirchgasse 15. Ursprüngliche Schwellen (a) mit aufsitzendem Eckständer (b) in der Südwest-Ecke des Erdgeschosses.

hundert stammen. Dieser ersten Bauphase konnte unsere Untersuchung die ineinander greifenden Schwellen unter der Süd- und Westwand zuweisen; beide zeigten starke Abarbeitungen und einen schlechten Erhaltungszustand. Ebenfalls zu den ältesten Bauteilen sind ein Mittelständer auf der Südschwelle sowie ein weiterer auf dem Treppenpunkt beider Schwellen zu rechnen (Abb. 3). Ersterer reichte noch bis zur Decke des Erdgeschosses, zweiter bis zur Decke des folgenden Geschosses. Da beide an den erhaltenen oberen Enden stark (20 cm bzw. 40 cm) nach Westen gegenüber ihren Fußpunkten verkippt waren, waren sie in jüngerer Zeit massiv

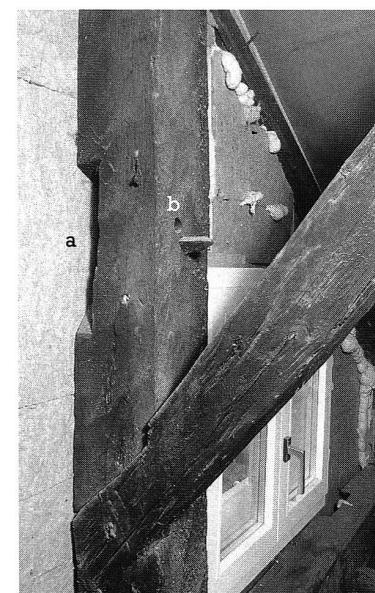
Abb. 4
Baar, Kirchgasse 15.
Dachgeschoss,
Detail: Nute (a) für
nicht vorhandene
Streben am First-
ständer (b) Nord.

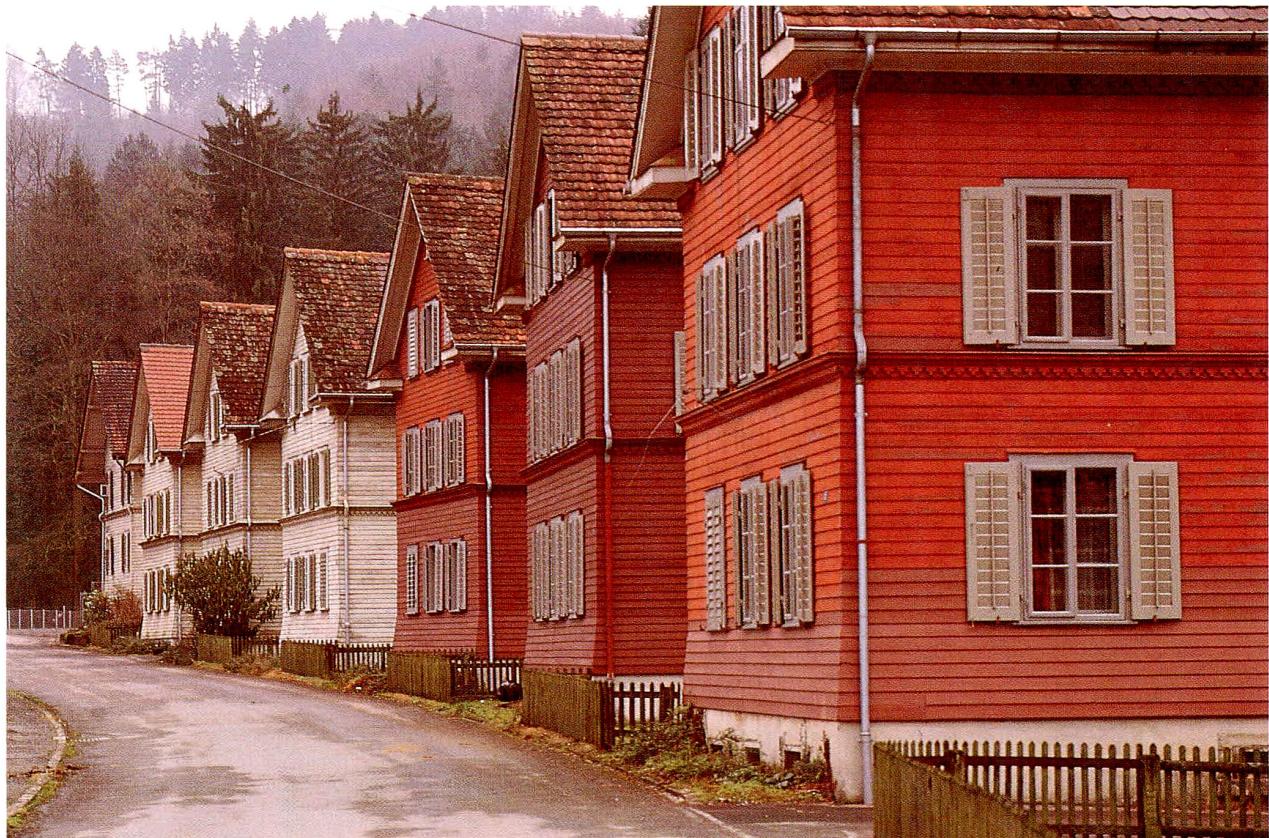
Abb. 5
Baar, Lorzendamm, Höllhäuser der Spinnerei an der Lorze am Lorzendamm.

Lorzendamm, Höllhäuser, Wohnhäuser (Abb. 5 und 6)

Die Häuserzeile zwischen Lorze und Wald ist in letzter Zeit aus ihrem Zustand des Dahindösens und der Ignoration herausgerissen worden. Anlässlich der Revision der Baarer Ortsplanung hat die kantonale Denkmalpflege auf die Gebäude als Kulturobjekte aufmerksam gemacht, so dass sie nun im Rahmen einer Ortsbildschutzzone die «niederen

Weihen» des Denkmals erhalten haben. Eine von der kantonalen Denkmalpflege bei Architekt Peter Kamm in Auftrag gegebene Nutzungsstudie hat ferner die Voraussetzungen geschaffen, dass die Häuserreihe integral restauriert, vielleicht durch kleinenteilige Baukuben ergänzt und auf jeden Fall kostendeckend weiter genutzt werden kann. Das Ergebnis solcher Bemühungen der Bauherrschaft und der Denkmalpflege soll es sein, die wichtigste Arbeitersiedlung des Kantons Zug in ihrer Gesamtheit und Vielschichtigkeit zu erhalten, denn einmal ist sie, genau wie die Fabrikgebäude selbst, ein wichtiges architektonisches Zeugnis einer bedeutenden Ent-

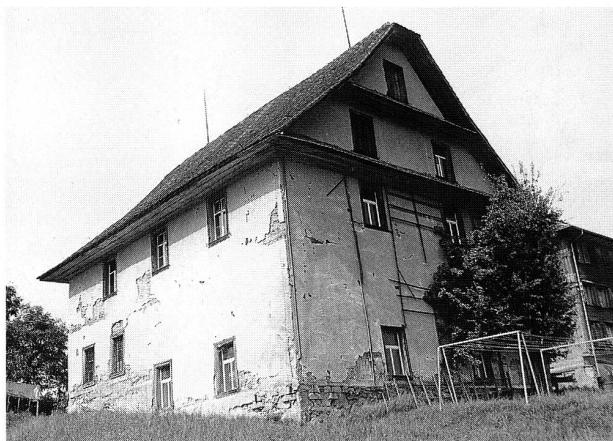
Abb. 7
Baar, Rüteli. Ansicht von Südwesten vor der Restaurierung.

Rüteli, Trotte (Abb. 7 und 8)

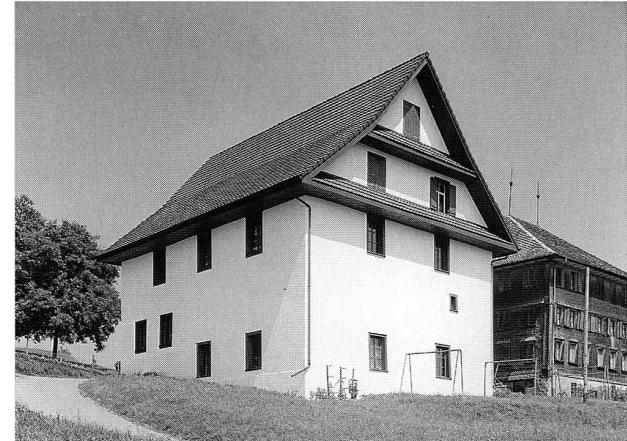
Abb. 8
Baar, Rüteli. Ansicht von Südwesten nach der Restaurierung.

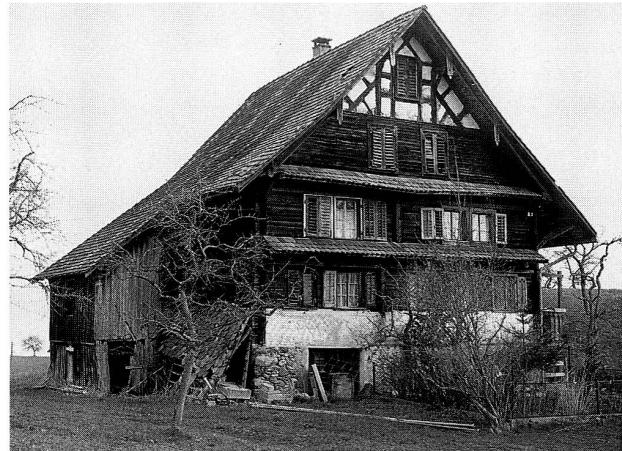
Die Vorbereitung der Gesamtrestaurierung machte eine begrenzte Untersuchung des Hauses erforderlich. Über einem gemauerten Sockel weist es zwei Geschosse in Blockbauweise sowie zwei weitere Etagen im Dach auf, wobei die Giebelseiten in Fachwerk gebildet sind. Bis zur Traufe ist ein relativ grosser Teil an Bausubstanz der Entstehungszeit (spätestens im 18. Jahrhundert) zuzuweisen. Jüngere Umbauten betrafen die Fassadengestaltung durch Fenster, Lauben sowie Schindeln; hinsichtlich der Gesamtkonzeption erlebte das Haus die grösste

Abb. 9
Baar, Allenwinden, Unterschwarzenbach. Ansicht des Hauses von Süden.

Veränderung, als die ursprünglich nach oben offene Küche im Erdgeschoss durch Stuben in den oberen Etagen geschlossen wurde.

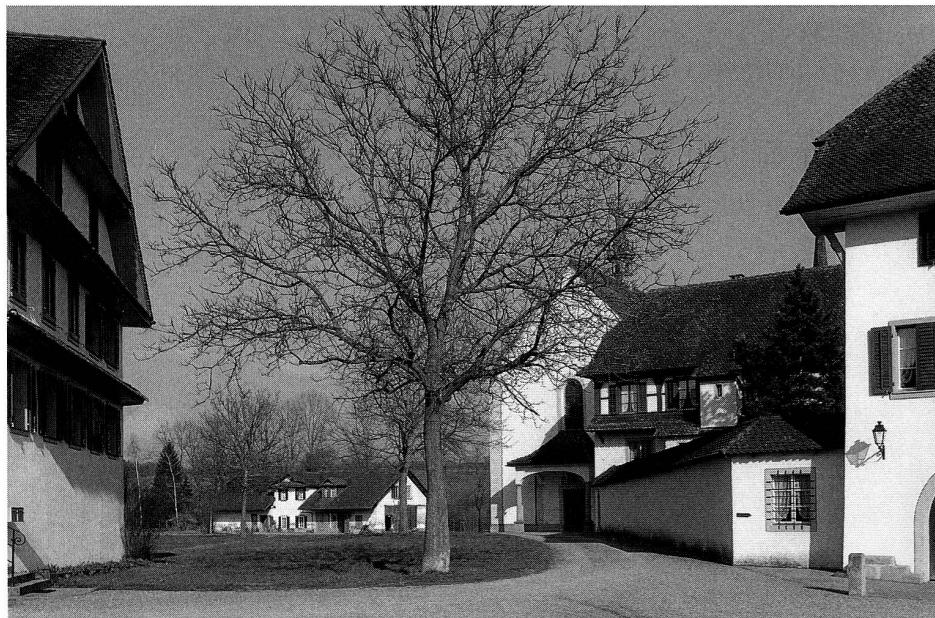
nenabtei Frauenthal, den Konvent, das Beichtigerhaus und das Angestelltenhaus, unter kantonalen Denkmalschutz. Gleichzeitig wurde auch das Schreinereigebäude unter Schutz gestellt. Es wurde mit grosser Wahrscheinlichkeit im beginnenden 19. Jahrhundert als Sennhütte errichtet, Zeugen dieser Bauphase sind noch die starken Bruchsteinmauern des Erdgeschosses. Um 1904 erhielt das Gebäude einen neuen, den bestehenden, Dachstuhl und wurde nun als Schreinerei mit Wohnung genutzt. Das Haus ist ein einfacher verputzter Riegelbau unter einem Satteldach mit Quergiebel und gehört zu den typischen sekundären Bauten des Klosters, die den engeren Konventbereich locker umstellen. Die nun abgeschlossene Aussenrestaurierung hat den überkommenen Charakter des Gebäudes beibehalten.

Abb. 10
Cham, Zisterzienserinnen-
abtei Frauenthal. Das
Schreinereigebäude im
Hintergrund, an der
Peripherie des eigent-
lichen Klosterbereiches.

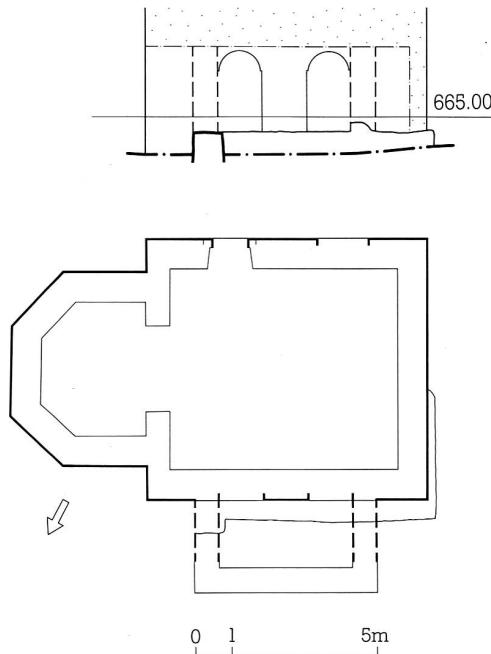
Aufgrund entsprechender Mauerverbände und übereinstimmender Baumaterialien (Sandsteine, kleinere Tuffblöcke, Ziegelbruch, Kalkmörtel) sind Schiff und Chor gemeinsam erstellt worden. Der aktuelle Eingang in der Südfront ist mit dieser

Abb. 11
Neuheim, Beinhaus St. Josef und Maria. Ansicht und Grundriss, Massstab 1:200.

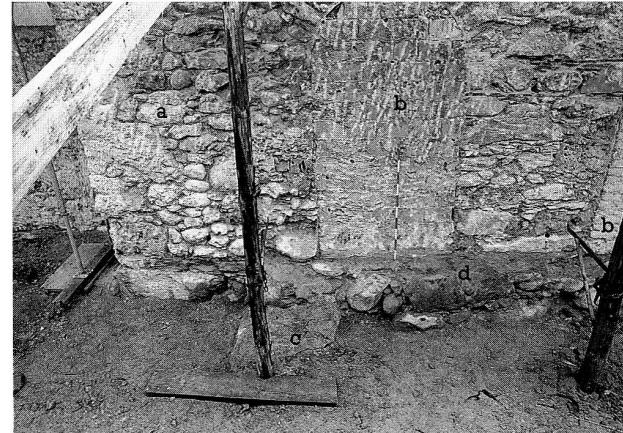
Wand errichtet worden, also original; die Jahreszahl im zugehörigen Türsturz (1724) datiert somit das bestehende Beinhaus. Knapp westlich dieser Tür konnte eine weitere Maueröffnung gleicher Abmessung dokumentiert werden, die mit Abbruchmaterial aus Umbauten am Beinhaus zugemauert worden ist (Abb. 12).

Bereits der bei Birchler publizierte Grundriss gibt für die Nordseite zwei Maueröffnungen und einen dort befindlichen Nebenraum an, den er als jüngere Zutat beschreibt. Die Reste dieses nicht mehr erhaltenen Raumes zeigten jedoch, dass auch dieser zusammen mit den übrigen Elementen des Beinhauses errichtet worden war. Das Mauerbild im Bereich der Abbruchwunden (bzw. zugehöriger Negative) entspricht dem der übrigen Fluchten. Der Zugang vom Schiff zum Nebenraum erfolgte durch zwei mit halbkreisförmigen Stichbögen versehenen Durchlässe, die modern mit Backsteinen bzw. Kalksandsteinen zugesetzt worden sind. Schliesslich bleibt das aus grossformatigen, gemörtelten Steinblöcken bestehende Fundament zu erwähnen, das unter der West- und Nordwand ange troffen wurde und jeweils unterschiedlich weit vor das aufgehende Mauerwerk vorspringt. Da der Fundamentmörtel an das Aufgehende anzieht und stellenweise Steine vom letzteren im Mörtel des Fundamentes versetzt sind, muss auch dieser Bau-

Abb. 12
Neuheim, Beinhaus St. Josef und Maria. Ansicht des freigelegten Ostteiles (a) der Nordfassade mit zugemauertem Durchlass (b), Rest des abgebrochenen Nordraumes (c) und vorspringendem Fundament (d).

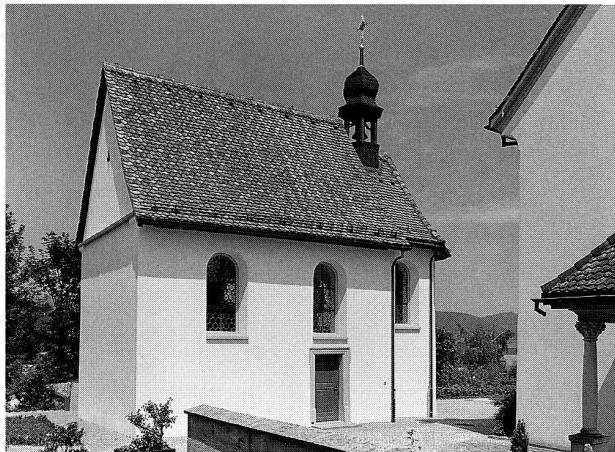
Abb. 13
Neuheim, Beinhaus St. Josef und Maria. Nach der Restaurierung, 1990.

Die Kapelle wurde 1971/72 letztmals restauriert. Seit einigen Jahren zeigten sich Feuchtigkeitsschäden, die infolge eines 1971 aufgebrachten, nicht diffusionsfähigen Kunststoff-Edelputzes entstanden sind. Die 1989 begonnene und 1990 abgeschlossene Teilrestaurierung umfasste den Ersatz des inneren und äusseren Putzes, unter Belassung der bemalten und beschrifteten Flächen, das Ergänzen der Sickerleitung und der Dachrinnen, das Erneuern

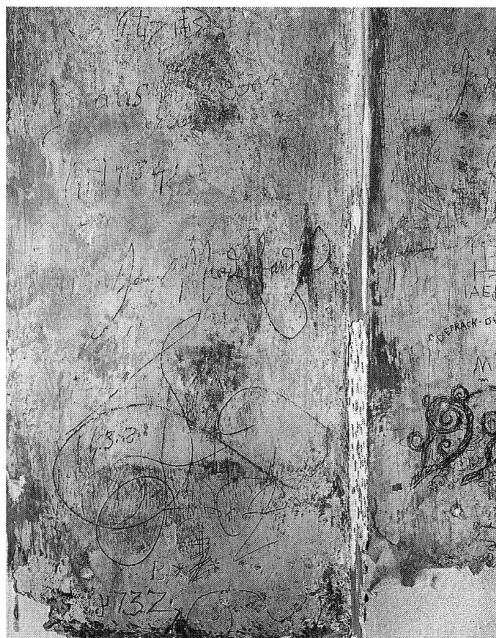
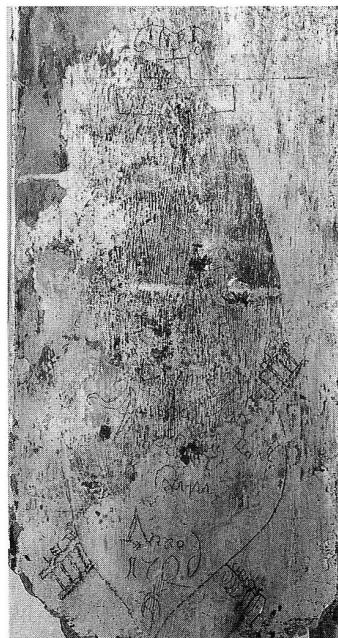
Abb. 14
Neuheim, Beinhaus St. Josef und Maria. Inschriften und Zeichnungen, Zustand nach der Freilegung, 1989.

des Schindelschirmes am Dachreiter und die Malerarbeiten. Am 30. Januar 1990 stellte der Regierungsrat das Beinhaus unter kantonalen Denkmalschutz. Bereits seit dem 14. April 1965 steht es unter Bundesschutz.

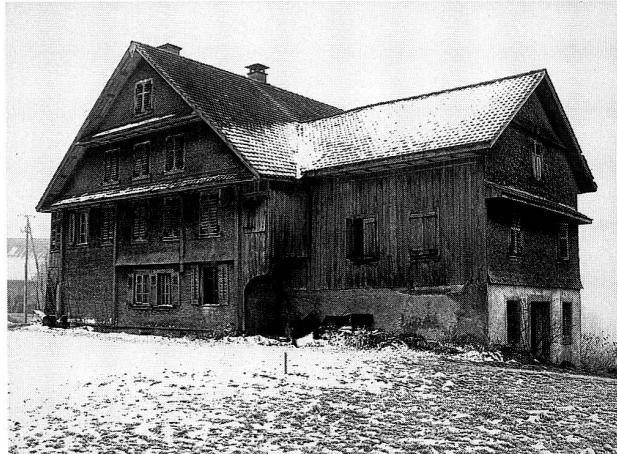
Zur Vorbereitung der Gesamtrestaurierung wurde der Blockbau in einer kurzen Bauuntersuchung von der Kantonsarchäologie analysiert. Im steiner-

Abb. 15
Oberägeri, Althus. Ansicht von Nordwesten.

nen Untergeschoss liessen sich im wesentlichen drei Bauphasen voneinander trennen, wobei nur die Südwest-Ecke bescheidene Reste der ältesten Teile beinhaltet. Erdgeschoss und 1. Obergeschoss werden von einem Ost-West verlaufenden Mittelgang erschlossen, von dem beidseits zwei bzw. drei Räume ausgehen. Wesentliche konstruktive Teile wie Schwellen und Trennwände lassen sich in beiden Stockwerken der ältesten (Holz)Bauphase zuweisen, die aufgrund von erhaltenen Schwellenschlössern und der vermutlich ursprünglich offenen Rauchküche (im Norden des Hauses) dem 16. oder 17. Jahrhundert zuzuweisen ist. Grössere Veränderungen erfuhr das Althus im Jahr 1870 (datierter Türsturz), indem es zum Beispiel ein steiles Sparrendach erhielt und eine Trotte im Westen angebaut wurde; zudem wurden am Kern des Gebäudes Fenster und Türen verändert, die Decken angehoben, ein Treppenhaus eingebaut und die Kammer über der Küche eingewandert.

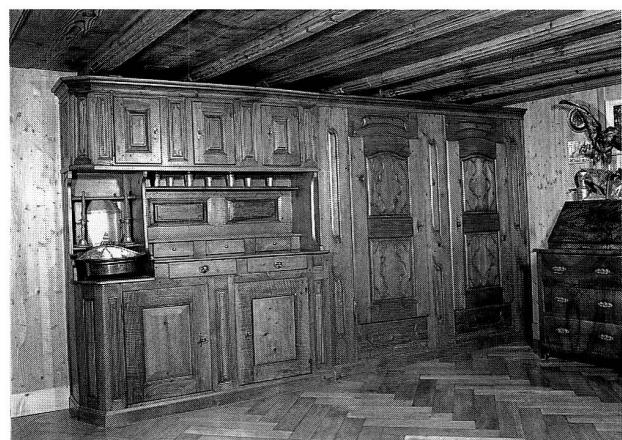
grod» geheissen, taucht seit 1417 in Einsiedler Zinsrödeln auf. Das Wohnhaus ist ein Blockbau, der nach 1530, um die Mitte des 16. Jahrhunderts (dendrochronologische Datierung der Balkendecke) errichtet wurde, und dessen Struktur weitgehend erhalten geblieben ist. Auf ein hohes Alter lassen insbesondere die unregelmässigen Blockvorstösse der Kammtrennwände im ersten Obergeschoss und des ehemaligen Küchenspeichers schliessen. In der zweiten Hälfte des 19. Jahrhunderts wurden der Dachstuhl unter Beibehaltung des Neigungswinkels um etwa 50 cm angehoben und verschiedene Dachbalken ausgewechselt. Gleichzeitig wurde das Haus auf drei Seiten mit Rundschindeln eingekleidet. Die heute noch vorhandene gute Ausstattung geht zum Teil auf die Zeit zwischen 1765 und 1816 zurück. Das ursprüngliche, bereits ausnehmend grosszügig bemessene Raumprogramm und das ebenfalls schon am ursprünglichen Bau vorhandene Steildach verleihen dem Haus einen erheblichen typologischen Wert und deuten auf Eigentümer einer Oberschicht hin. Auf Grund der guten Bausubstanz und Ausstattung sowie des typologischen Wertes besitzt das Bauernhaus regionale (kantonale) Bedeutung.

Abb. 16
Oberägeri, Bauernhaus Grod. Buffet aus der 2. Hälfte des 18. Jahrhunderts und profilierte Balkendecke des 16. Jahrhunderts. Nach der Restaurierung 1991.

Durch die Umbau- und Restaurierungsarbeiten erhielt das Bauernhaus das äussere Aussehen des 18./19. Jahrhunderts weitgehend zurück. So wurde der heute bis unter das verlängerte Hauptdach reichende Anbau abgebrochen und durch einen eingeschossigen Bau mit Pultdach ersetzt, wodurch der Hauptbau wieder deutlich ablesbar wird. Die Laubenöffnungen wurden teilweise wieder aufgemacht. Der Innenausbau nahm gebührend Rück-

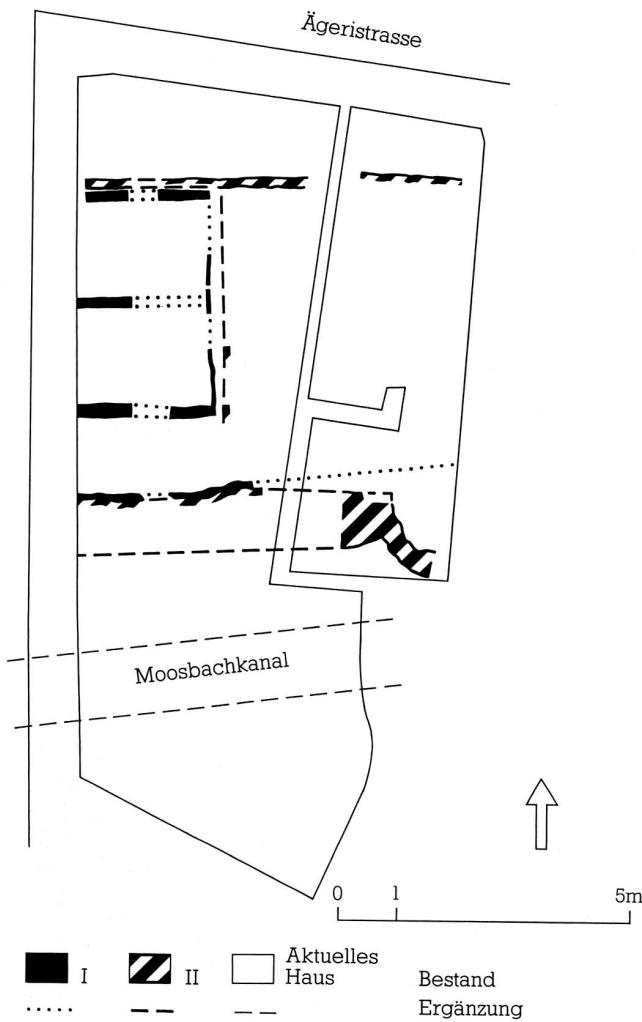
Abb. 18
Zug, Ägeristrasse 8. Schematischer Plan der Bauphasen I und II sowie aktuelles Haus. Massstab 1:150.

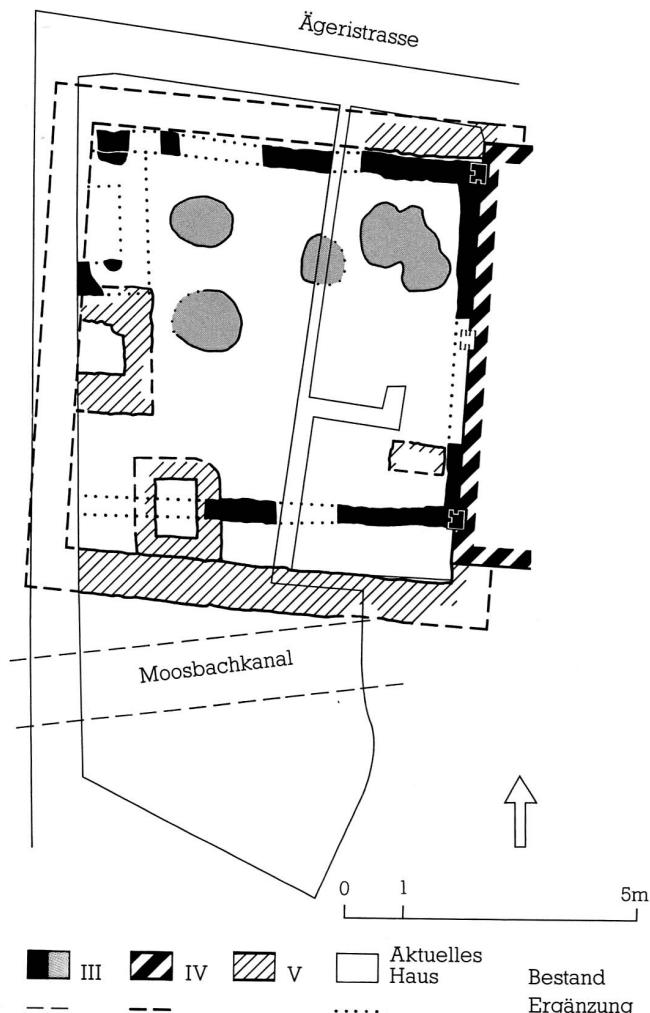
Abb. 19
Zug, Ägeristrasse 8. Schematischer Plan der Bauphasen III-V sowie aktuelles Haus. Massstab 1:150.

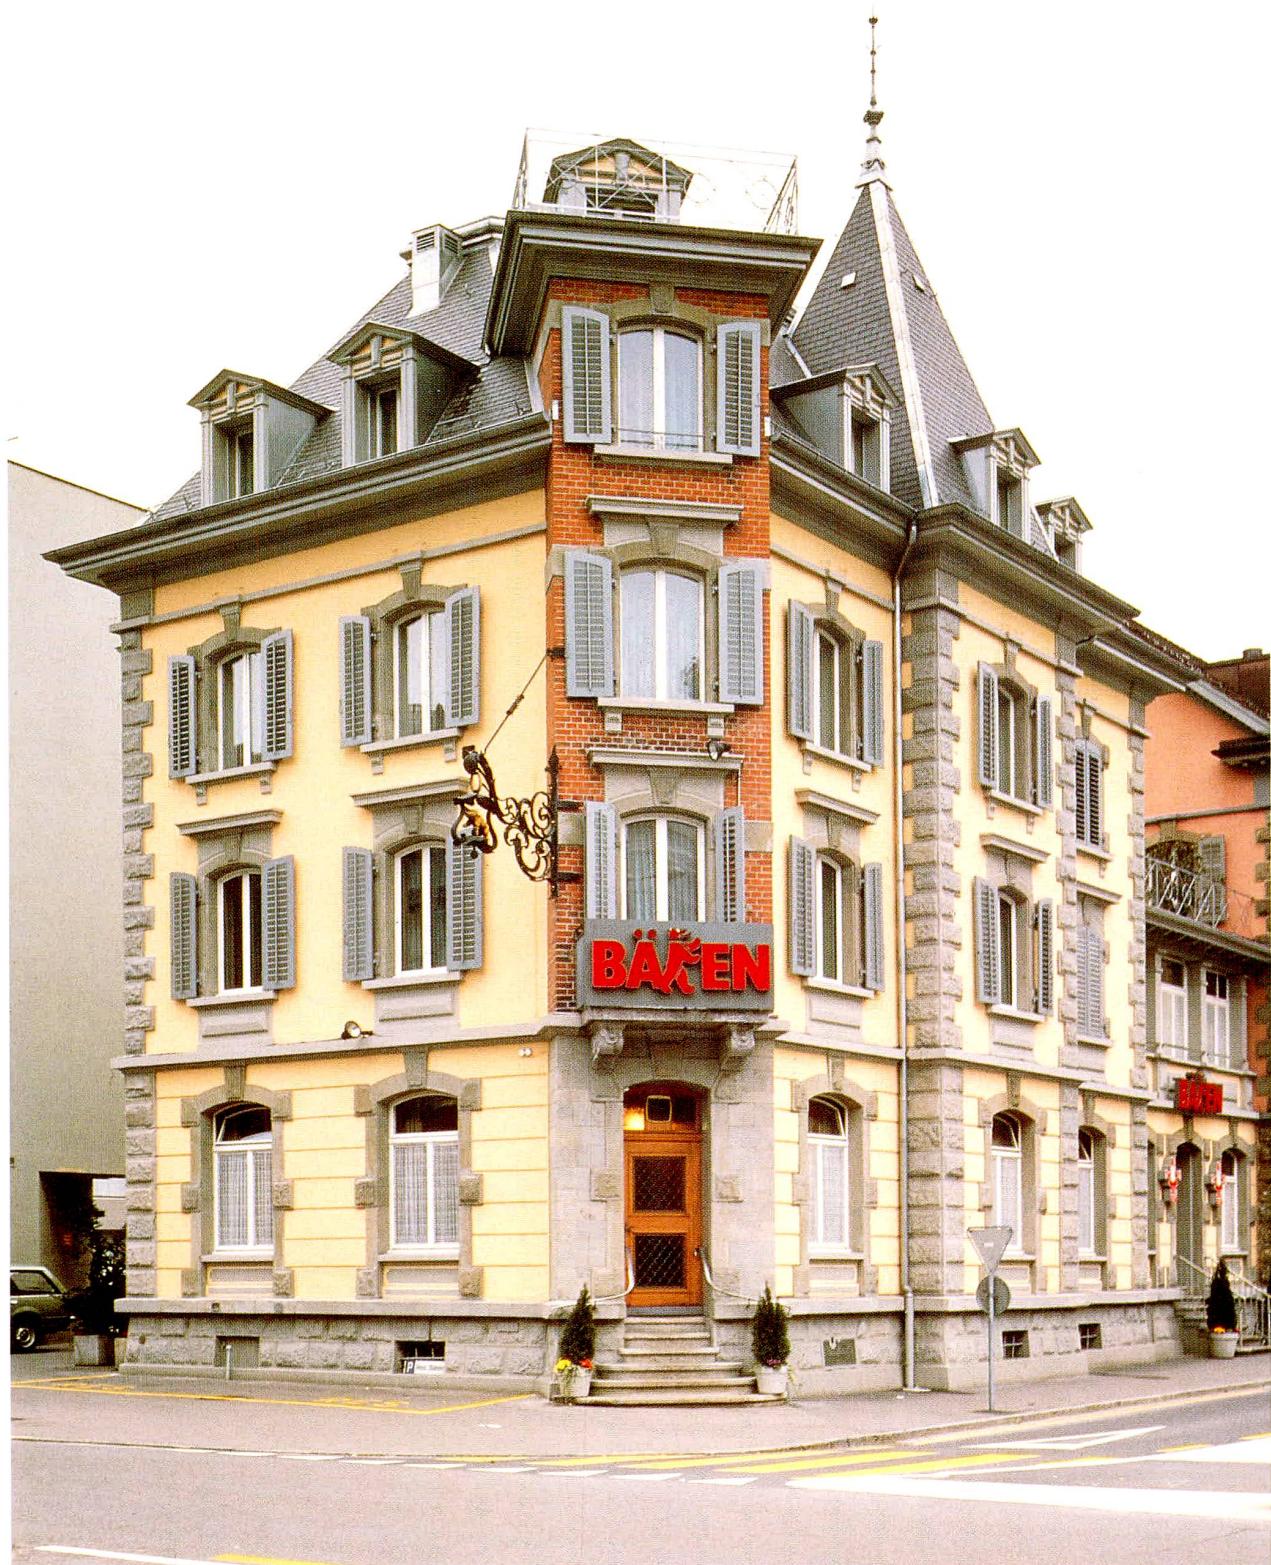
An der 1830 als schnurgerade Kantonsstrasse angelegten Baarerstrasse entstanden kurz vor der Jahrhundertwende beidseitig locker angeordnete Fabriken, Wohnhäuser, Gewerbebetriebe und Gasthöfe. Solche 1897 erbaute Wirtshäuser sind der «Baarerhof», das «Zugertor» und der «Bären». Letzterer wurde 1990 im Dachgeschoss ausgebaut und

Abb. 20
Zug, Baarerstrasse 30, Gasthof Bären. Nach der Außenrestaurierung, 1991.

aussen umfassend restauriert. Die originale Farbigkeit konnte wiederum hergestellt werden. Dem historistischen Gebäude kommt städtebaulich eine grosse Bedeutung zu, fasst es doch die durch Grossüberbauungen stark veränderte Strassenflucht durch seinen vorgeschobenen Kubus ein und markiert den aufgeweiteten Strassenraum durch seine auffallenden, im neuen Kontext ungewohnten Formen der Jahrhundertwende.

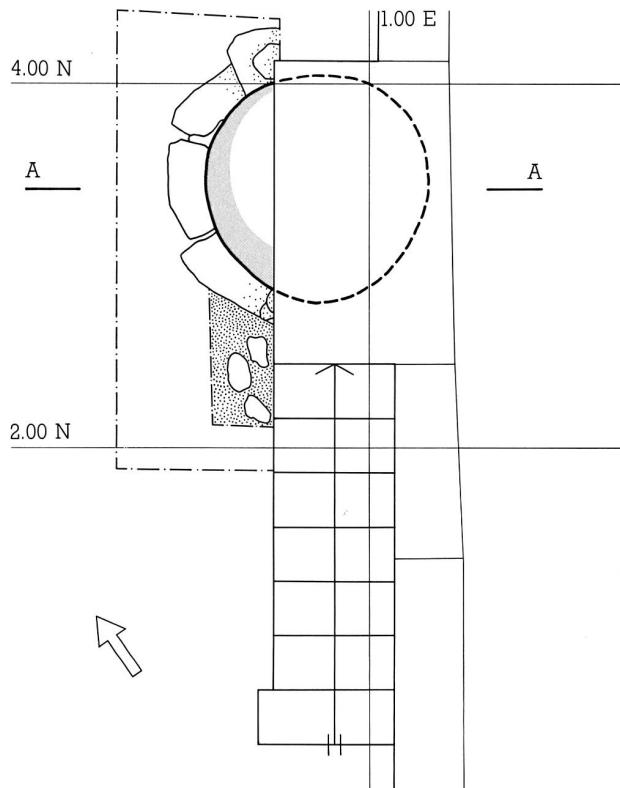
Abb. 25
Zug, Obergasse. Grundriss des Brunnenschachtes.

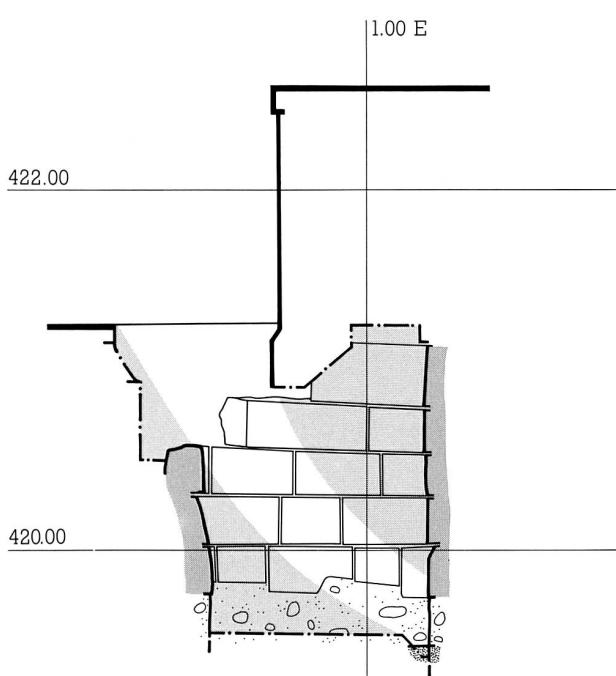
Abb. 26
Zug, Obergasse. Schnitt durch den Brunnenschacht, Blick nach Norden mit Ansicht der nördlichen Innenwand.

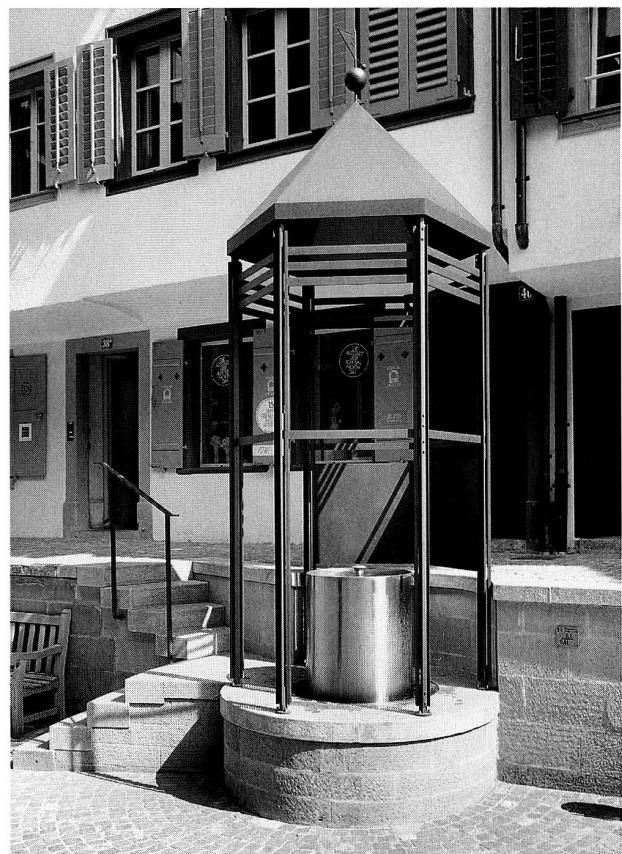
Abb. 27
Zug, Obergasse. Der von den Architekten Bucher Hotz und Burkart entworfene Brunnen nach seiner Vollendung, 1990.

ren frei, die zu einem ehemaligen Brunnen gehört haben. Das Unterteil des runden, ca. 2 m weiten Brunnenschachtes ist aus Sandstein mit einer Lehmabdichtung gefügt. Aufgrund der geringen Tiefe handelt es sich wohl nicht um einen Sod-, sondern um einen Laufbrunnen, obwohl Hinweise auf die notwendige Zuleitung noch fehlen. Den archäologischen Befund nahm Stadtarchitekt Fritz Wagner zum Anlass, bei den Architekten BHB Bucher Hotz Burkart eine Studie in Auftrag zu geben, um den ehemaligen Brunnen im Stadtgefüge architektonisch wieder zu markieren. Bereits auf der Stadtansicht in der Chronik von Johannes Stumpf ist 1548 ungefähr an der untersuchten Stelle ein Rundbau mit Spitzdach und Wetterfahne zu sehen, ob sie die frühere Brunnenabdeckung bezeichnete, ist jedoch unklar. Der neue Brunnen jedenfalls wurde ausgeführt und präsentiert sich als zierliches «Stadtmöbel» von bemerkenswerter Qualität.

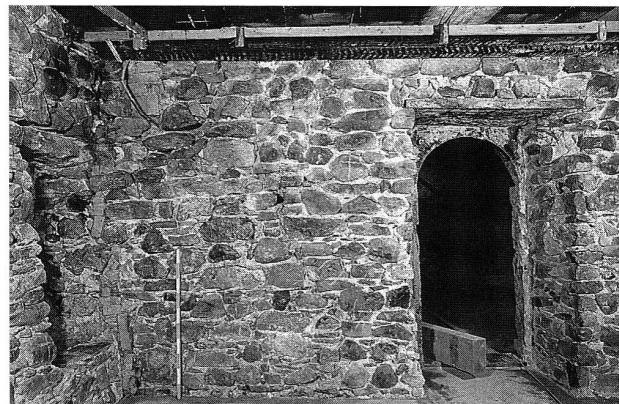
Abb. 28
Zug, Untergasse 16. Das Steingebäude im Innern des Hauses während der Restaurierung, 1989.

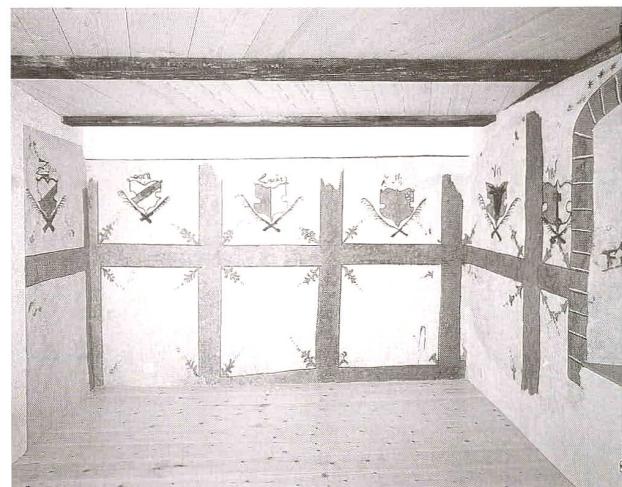
Abb. 30
Zug, Untergrasse 21. Raumausmalung im Südostzimmer des 2. Obergeschosses, um 1600.

Denkmalpflege: Der Regierungsrat stellte das der Stadt Zug gehörende Haus am 22. November 1988 als Denkmal von lokaler Bedeutung unter Schutz. Über mehreren Vorgängerbauten wurde das heute bestehende und konstruktiv über seine ganze Höhe erhaltene Gebäude um 1600 erbaut und ohne eigene Brandmauern zwischen bestehende Nachbarhäuser eingefügt. Der schmale, tiefe Grundriss ist pro Stockwerk in ein sonnen- und gassenseitig orientiertes grösseres, und ein kleineres rückwärtiges Zimmer aufgeteilt. In die fensterlose Zwischenzone führt das an der einen Brandmauer hochgeführte Treppenhaus. Das zum Ehrgabern orientierte Südostzimmer des 2. Obergeschosses erhielt wohl in der Bauzeit eine Ausmalung in recht grober Maltechnik, wie sie zeitgleich in anderen Häusern der Altstadt gefunden werden konnte. Horizontal und vertikal aufgemalte graue Bänder simulieren eine nicht vorhandene Fachwerkkonstruktion. In den oberen quadratischen Feldern reihen sich die beschrifteten Wappen der 13 Alten Orte über einfachen Zweigen rings um den Raum auf.

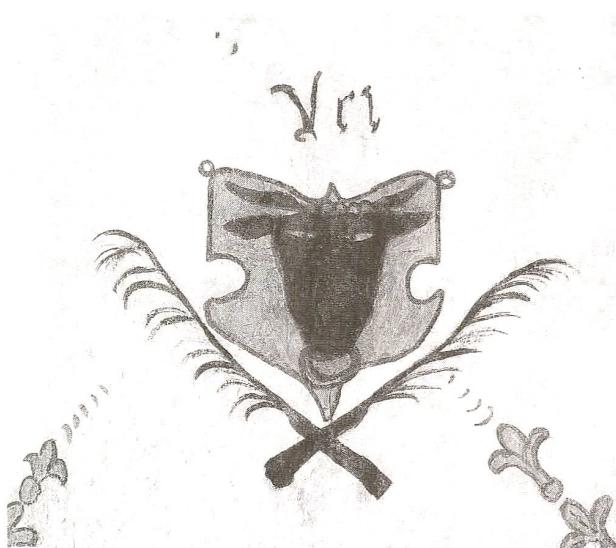
Das grosse Fenster auf den Ehgraben ist mit ebenfalls aufgemalten Quadern gefasst. Sonne, Mond und Sterne leiten im Fries zur Decke über, die hell gestrichen war und wohl in bescheidener Form den Himmel suggerierte. Diese flächig bemalten eingeschobenen Deckenbretter mussten ersetzt werden und wurden im Naturton belassen, da die Ausdehnung des Anstriches nicht eindeutig festgestellt werden konnte. Die hier freigelegte und vom Atelier

Abb. 31
Zug, Untergasse 21. Detail der Raumausmalung im Südostzimmer des 2. Obergeschosses, um 1600.

Heinz Schwarz restaurierte Malerei fügt sich gut in das bereits fazettenreiche Bild zugerischer Raumausmalungen ein.

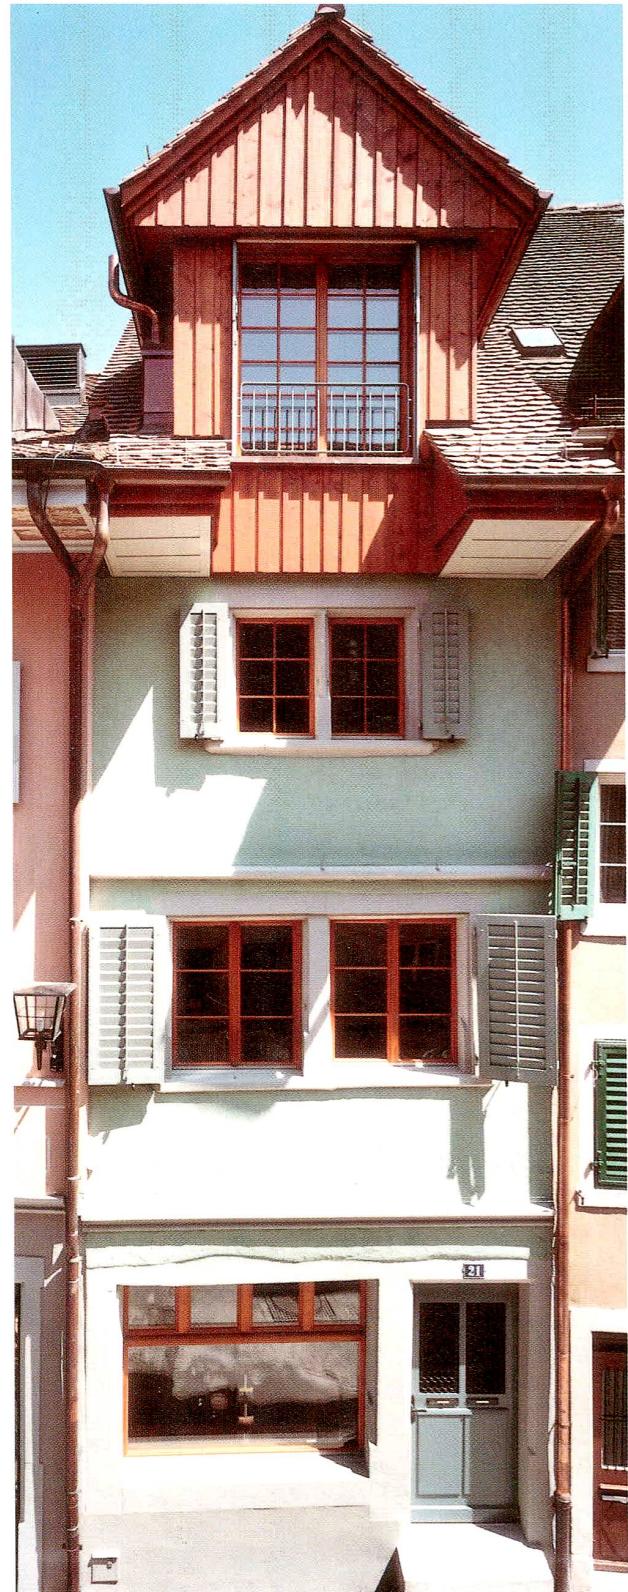
Abb. 32
Zug, Untergasse 21. Die Fassade auf die Untergasse nach der Restaurierung, 1990.

Im Rahmen der 1990 abgeschlossenen Restaurierung wurde das Gebäude unterkellert und im übrigen konstruktiv erhalten. Die 1935 aufgesetzte Dachterrasse wurde zugunsten einer geschlossenen Dachschräge mit Aufzugslukarne und Einschnitt entfernt. So entstand ein durchgehend erlebbarer Dachraum von hohem Wohnwert. Die übrige Ausstattung des Hauses war, wie so oft in der Altstadt von Zug, sehr bescheiden, sodass man sich

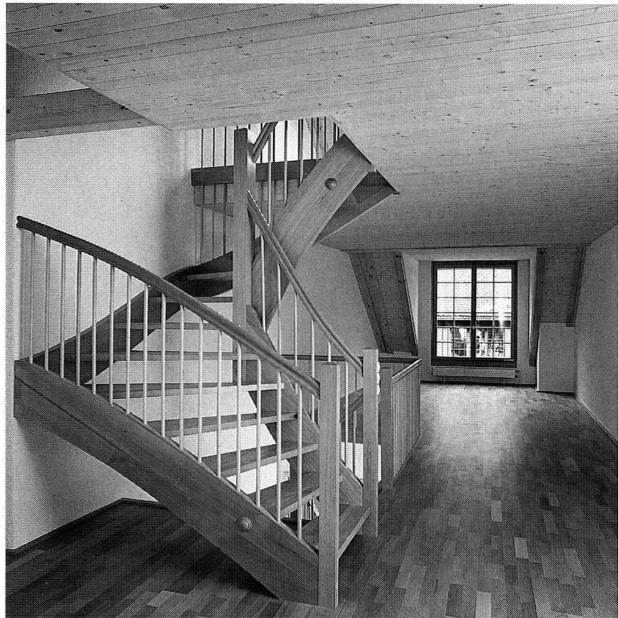
Abb. 33
Zug, Untergasse 21. Die Gestaltung des Dachraumes, 1990.

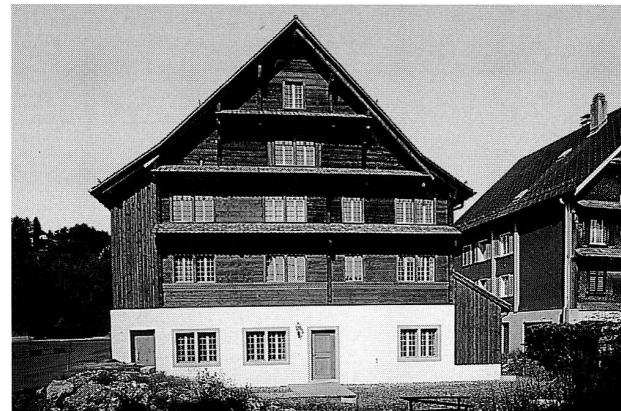
Abb. 34
Oberägeri, Pfrundhaus. Ansicht der Südwestfassade nach der Restaurierung, 1990.

schlossen (Abb. 34 und 35). Klebdächer gliedern die Fassaden, deren Stockwerke mit reichen Würfelfriesen unterstrichen sind. Heiterlöcher belüften das mit Rossköpfen an den Viertelkreispfetten gezierte Dach. Die älteren dem neuen Grundriss angepassten Grundmauern dienen als Sockelgeschoss, das strassenseitig nur wenig, gartenseitig als volles Stockwerk in Erscheinung tritt. Die Kellermauer auf der Gartenseite wurde in unserem Jahrhundert vollständig ersetzt. Die Jahrzahl 1610 findet sich am Gebäude selbst nicht, konnte aber dendrochronologisch einwandfrei festgestellt werden. Besonders bemerkenswert ist die Dachform. Der Hochgiebel entwickelte sich in unserer Gegend im Laufe des 16. Jahrhunderts und ist gerade an einigen wichtigen Gebäuden, die in jenen Jahren des beginnenden 17. Jahrhunderts erbaut worden sind, so am Bauernhaus Chamerstrasse 120 in Zug, nachgewiesen. Im Berggebiet erscheint er zum Beispiel am Bauernhaus Grod aus dem mittleren 16. Jahr-

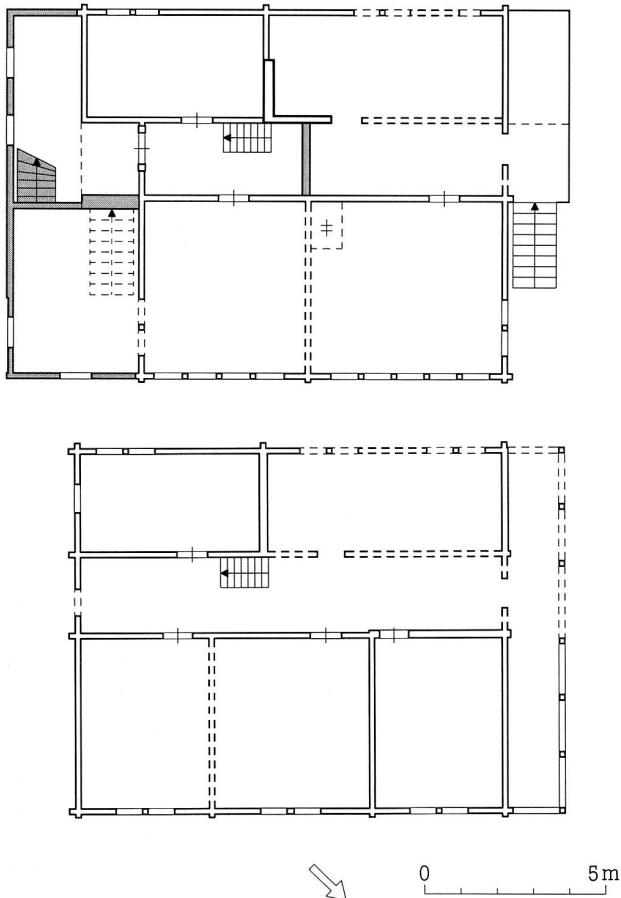
Abb. 36
Oberägeri, Pfrundhaus. Grundriss Erdgeschoss (oben) und 1. Obergeschoss.

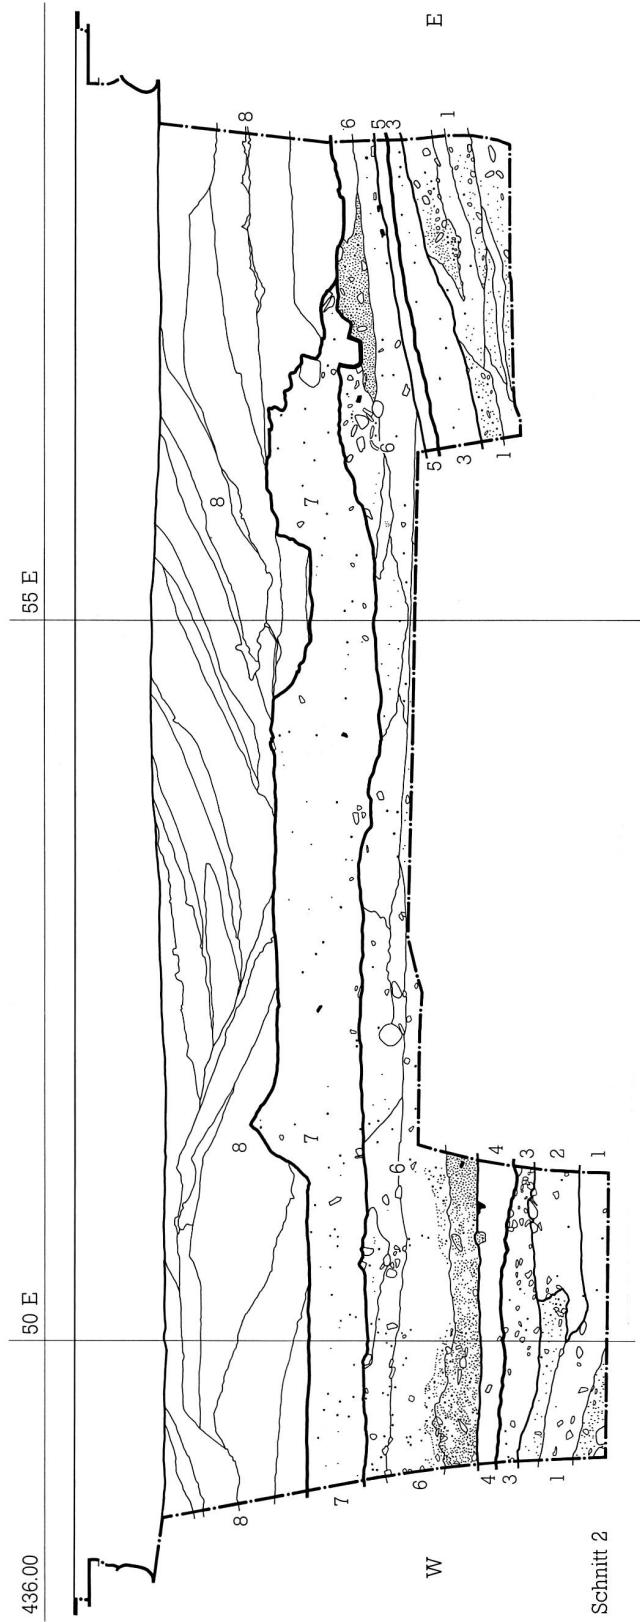
Abb. 39
Zug, Burgbach-Turnhalle, Nordprofil Schnitt 2, schematisiert. Massstab 1:50.

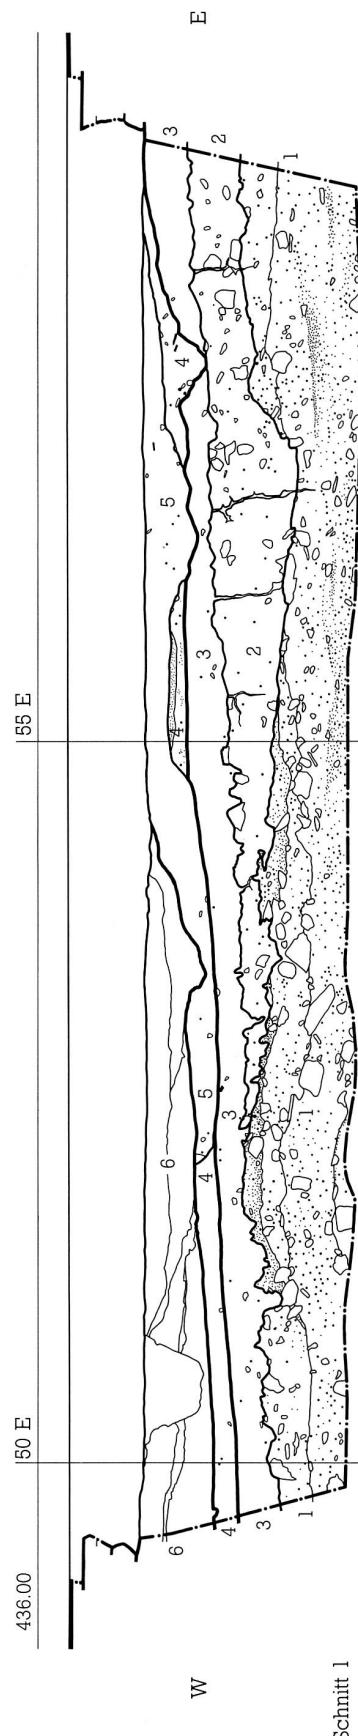
Abb. 40
Zug, Burgbach-Turnhalle, Nordprofil Schnitt 1, schematisiert. Massstab 1:50.

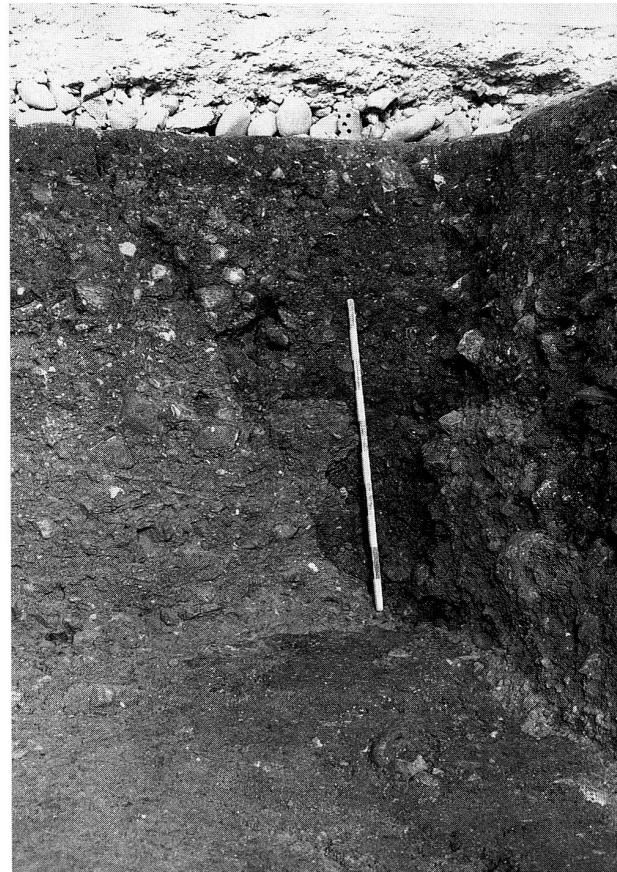
Abb. 41
Zug, Burgbach-Turnhalle. Blick nach Südosten in die Ecke von Schnitt 1 mit tiefreichender Grube.

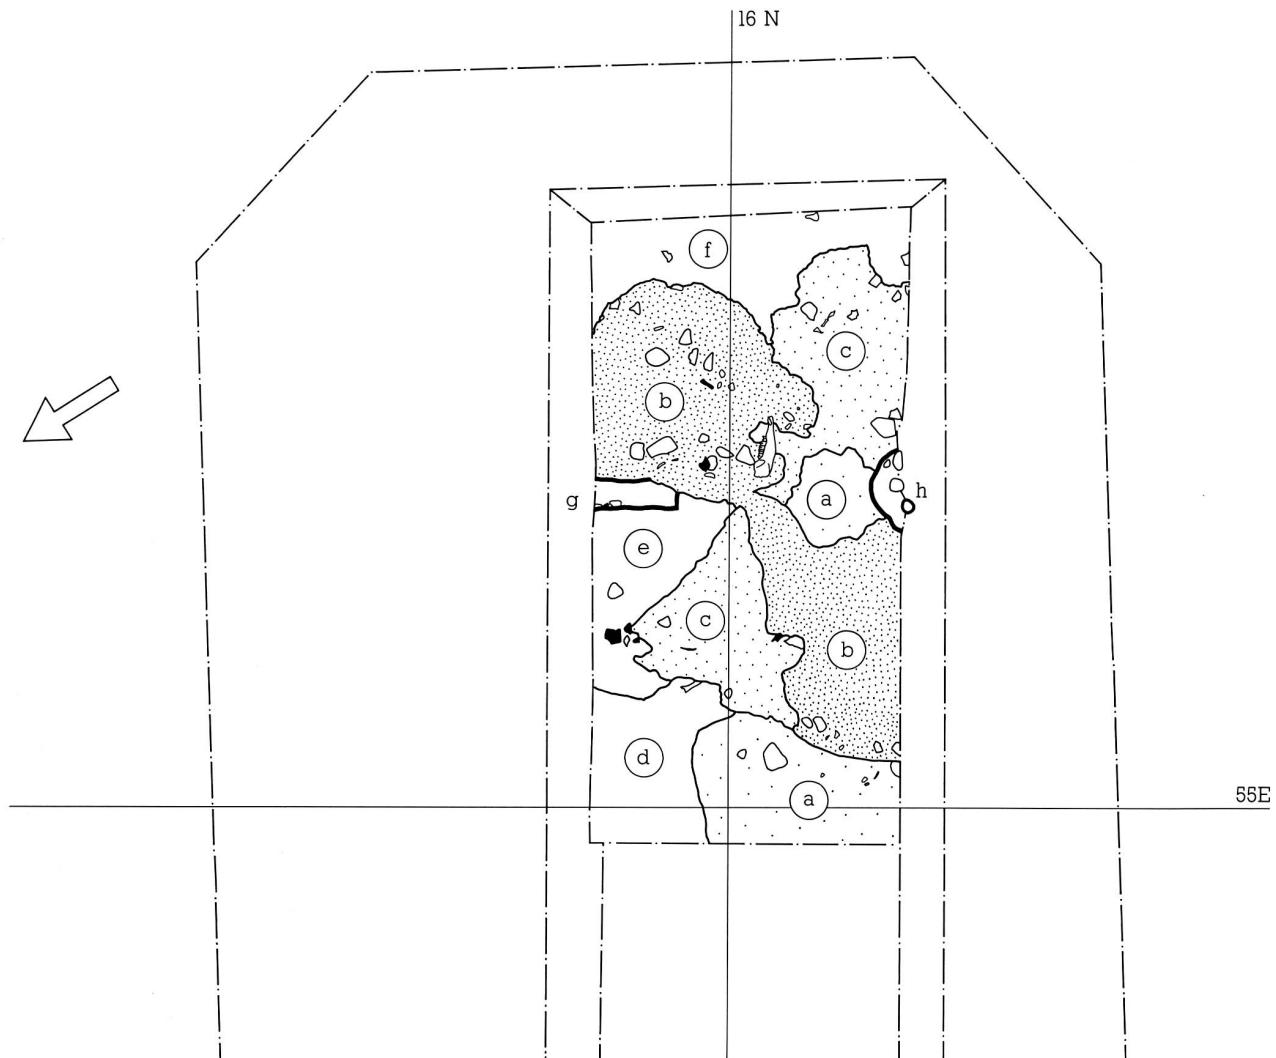
Abb. 42

Zug, Burgbach-Turnhalle. Teilplanum Ostende Schnitt 2 auf ca. 433,8 Meter über Meer; zur Lage vgl. auch Abbildung 38. Massstab 1:50. (a) beige-brauner Feinsand, darin Scherben, Knochen und Ziegelstücke, (b) grauer Sand, darin Bruchsteine (einige Sandsteine), (c) gelber Sand über Kalkschicht f, (d) Humus, (e) schuttartiges Material: Lehm, sandige Erde, Bruchsteine und Ziegelstücke, (f) Kalkschicht, darin etwas Sand, Topfscherben und Knochen, (g) Negativ von liegendem Balken, (h) Pfostenloch.

Etwas konkreter lassen sich die Ergebnisse am anderen Ende des Schnittes fassen (Abb. 42). Die verschiedenfarbigen Sand- bzw. Lehmlagen, die das Planum zeigte, beinhalteten durchweg Knochen, Ziegelsplitter und kleine Keramikfragmente. Wichtig sind in diesem Zusammenhang die graue Sandschicht, die einen Grossteil des Planums einnahm und neben den genannten Funden auch Bruch- und Sandsteinstücke enthielt, und die Lage aus teils mit Sand vermischem Kalk am Ostrand der Fläche. Zudem konnte bei der Anlage des Planums das Negativ eines Nord-Süd-gerichteten Balkens dokumentiert werden; ebenfalls hierzu dürfte das Pfostenloch gehört haben, das im Südprofil ange troffen wurde.

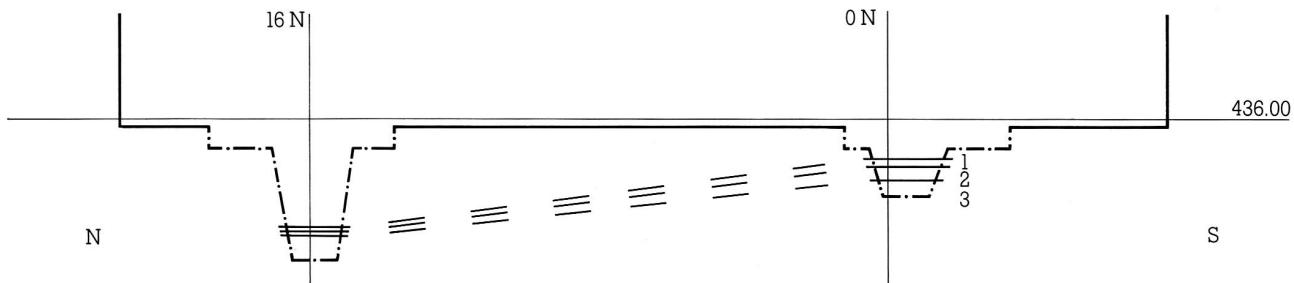
Abb. 43

Zug, Burgbach-Turnhalle. Schema der in den Schnitten angetroffenen Oberkanten des gewachsenen Bodens.
1 Humus, 2 Lehm, 3 Bachgeschiebe. Massstab 1:250.

Fasst man das Gesagte zusammen, bleibt folgendes festzuhalten. Zunächst konnten unsere Arbeiten generelle Aufschlüsse zum Bodenaufbau erbringen; das angeschlossene Schema (Abb. 43) zeigt eindrücklich das Gefälle des gewachsenen Bodens nach Norden. Dass gleichzeitig innerhalb der Schnitte auch ein Ansteigen dieses geomorphologischen Befundes nach Osten dokumentiert werden konnte – wie oben betont – stützt dabei die Interpretation benachbarter Befunde²⁰. Somit konnten wir hier in begrenztem Umfang Grundlagenarbeit leisten, die Entscheidungskriterien für andere Grabungen in diesem Stadtgebiet bereitstellen²¹.

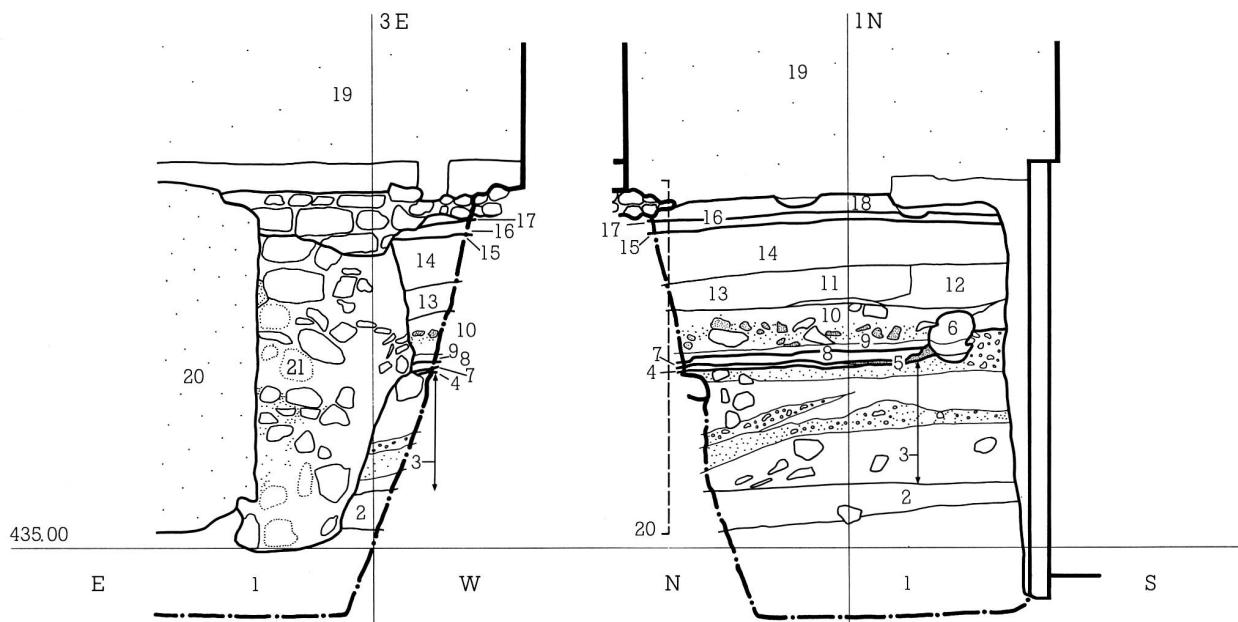
Ein Blick auf das Nord-Profil zeigt, dass die Schwelle des aktuellen Hauses nach Westen auf der Kellerwand (Nord) ruht (Abb. 45,20), nach Osten sich über ausgleichende Keilsteine auf einen Erdklotz mit Bruchsteinen (Abb. 45,21) abstützt; mit diesem dürften sich die Reste einer Stützmauer abzeichnen, die weiter nach Süden zog und damit das

Abb. 45
Zug, Dorfstrasse 25. Profil Nord (links) und Ost (rechts), Keller Massstab 1:40.
