Artikel: Amt für Denkmalpflege und Archäologie

AMT FÜR DENKMALPFLEGE UND ARCHÄOLOGIE

DENKMALPFLEGE

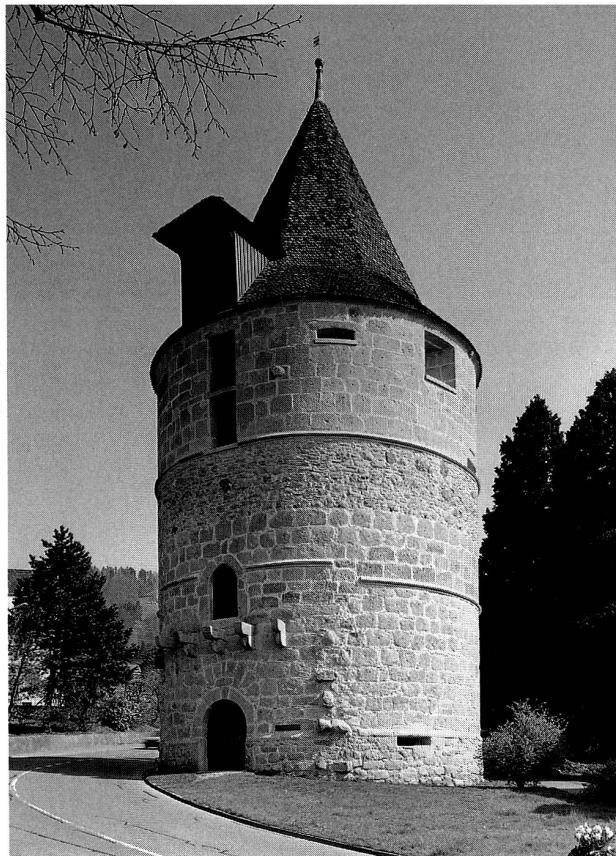
Abb. 47
Zug, Pulverturm. Nach der Restaurierung 1990, 1991.

Die beiden Türme gehören zu der um 1520 begonnenen jüngsten Stadtbefestigung, die, wie damals üblich, einen sehr grosszügig bemessenen und lange nicht aufgefüllten Mauerring um die Stadt zog¹. Der Pulverturm dürfte zwischen 1522 und 1532 erbaut worden sein, «1522» ist als Jahrzahl an einer Breitscharte des 1. Obergeschosses nachgewiesen. Als kräftiger Rundturm ragte er stark über die im Norden und Westen ansetzende Stadtmauer hinaus. Drei Kaffgesimse gliedern ihn in einen Sockel und drei Obergeschosse. Der Niveauunterbruch am Gesims über dem 1. Obergeschoss war ursprünglich nicht sichtbar, da hier der auf Kragsteinen ruhende Wehrgang angefügt war. Bis auf die halbe Höhe ist der Turm mit annähernd regelmässigen, glatten Sandsteinquadern gefügt, darüber setzen ein 2,40 Meter hohes Bruchsteinband und schliesslich ein weiteres Hausteingeschoss an. Der Grund für diesen Materialwechsel ist nicht bekannt. Eine Aufzugslukarne im gebrochenen Faltdach öffnet sich auf die Stadtinnenseite.

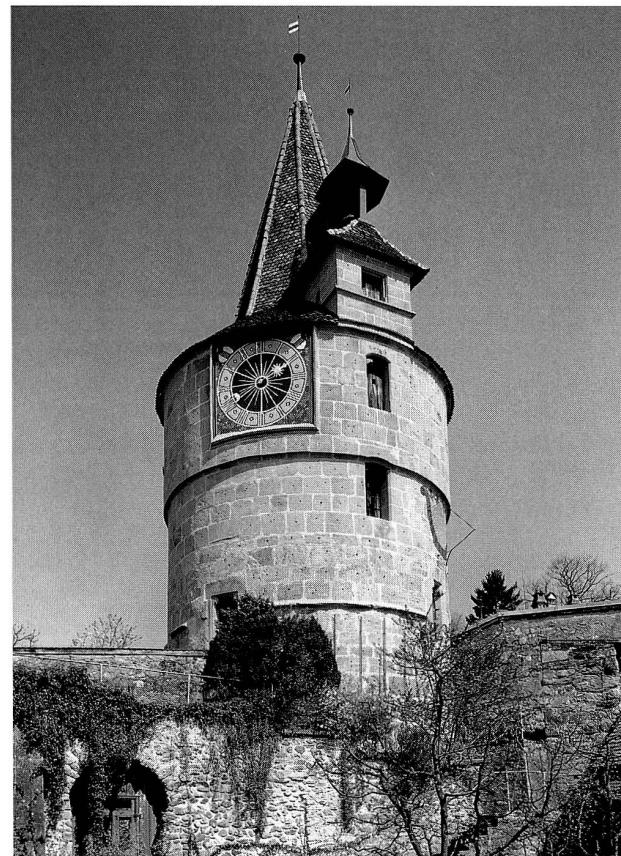
Abb. 48
Zug, Kapuzinerturm. Nach der Restaurierung 1989–1990, 1991.

Seit 1885 steht der Turm, von der Stadtmauer entblösst, isoliert an der Zugerbergstrasse.

Diese neue städtebauliche Situation führte zu eigens hierfür gewählten Restaurierungsmaßnahmen, die einerseits der materiellen Erhaltung des Turmes, andererseits der Akzentuierung des Bauwerkes im Stadtbild dienten. Nach dem vollständigen Herunterwaschen der Fassaden mit Wasser wurden die Fugen gereinigt und neu ausgefugt. Der Mörtel wurde aus Sumpfkalk, Trasszement, wenig Weisszement und Reussand gemischt, um die Struktur und Farbe dem alten Mörtel nachzubilden. Steine wurden teilweise örtlich mit Kieseleser verfestigt, andere aufmodelliert. Dieser Mörtel besteht aus einem halben Teil Reussstand, drei Teilen Grubensand, einem halben Teil Trasszement und einem halben Teil Sumpfkalk. Er wurde mit Sisalfaser armiert. Weiter wurden zwei kaum mehr als solche erkennbare Kragsteine des Wehrganges und die weitgehend abgewitterten Stockwerksgurten durch neue Werkstücke aus Uznacher- und Bolingersandstein, also Sandstein vom oberen Zürichseegebiet, ergänzt. Diese letztere Massnahme wurde gewählt, um dem städtebaulich dominant situierteren und heute sowohl aus der Nähe, als auch auf mittlere Distanzen deutlich wahrnehmbaren Bauwerk die ursprünglich vorhandene monumentale Kraft und Gliederung zurückzugeben. Die vor der Restaurierung kaum mehr erlebbaren kantig profilierten Stockwerksgurten binden nun den Rundturm wieder ein und gliedern die Baumasse in die auch im Inneren immer noch vorhandenen Stockwerke.

Die Aussenhaut des Turmes hatte unter den Wittringseinflüssen stark gelitten. Zahlreiche Fugen waren offen, an den Buckelquadern des Sockels fehlten teilweise grössere Stücke, und die Sandsteinquader der beiden obersten Geschosse zeigten viele Schalen- und Rissbildungen. Einzelne Schalen waren auch bereits heruntergefallen. Auf Vorschlag der Restauratoren wurde das heute sichtbare Aussehen des Turmes nicht verändert. Der Stein wurde also nicht um ca. 3 cm auf die gesunde Substanz zurückgearbeitet, und auch auf das Auswechseln besonders schlechter Partien durch neue Werkstücke

wurde verzichtet. Der vorhandene Sandstein wurde mit Kieselsäureester verfestigt, sämtliche Schalen und Risse wurden mit einem Zweikomponentenharz ausgegossen und Fehlstellen mit einem mineralisch gebundenen Mörtel aufmodelliert. Die offenen oder defekten Fugen wurden mit einem Sumpfkalk-Trasszement-Mörtel geflickt oder neu ausgefugt. Dank seinem grossen Anteil an Quarz lässt sich der Zuger Sandstein besonders gut verfestigen. Das Zifferblatt des Turmes schliesslich wurde im heute sichtbaren Zustand restauriert, die zahlreichen Übermalungen beliess man.

Da der Turm nur aus der unmittelbaren Nähe oder aber aus starker Fernsicht betrachtet werden kann, kam der vollständigen Ergänzung der Werkstücke, insbesondere der Rekonstruktion stark beschädigter Stockwerkurgurten, eine geringere Bedeutung zu, denn die scharfkantige Stockwerkbegrenzung, die gerade dem Pulverturm den optischen Halt zurückgab, fällt hier weit weniger ins Gewicht. So präsentiert sich der Kapuzinerturm betont als «verwittertes» Bauwerk, das in diesem Zustand konserviert worden ist.

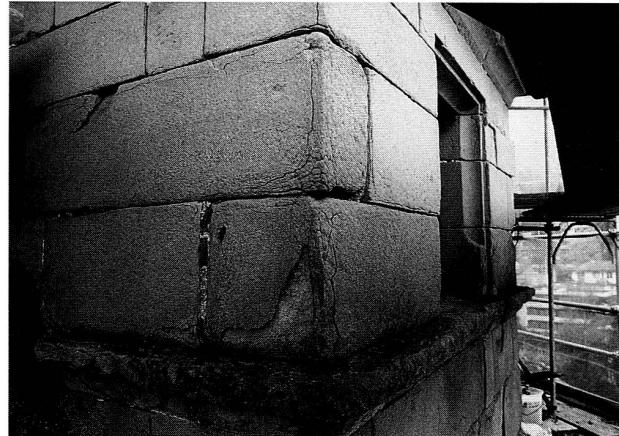
Abb. 49
Zug, Kapuzinerturm. Typisches Schadenbild, 1987.

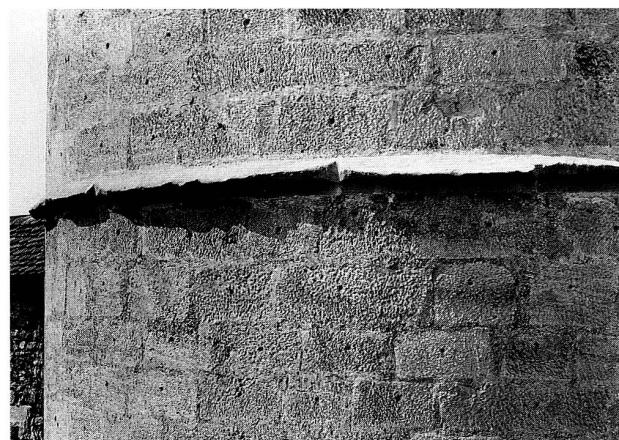
Abb. 50
Zug, Kapuzinerturm. Detail eines restaurierten Stockwerksgurtes, 1991.

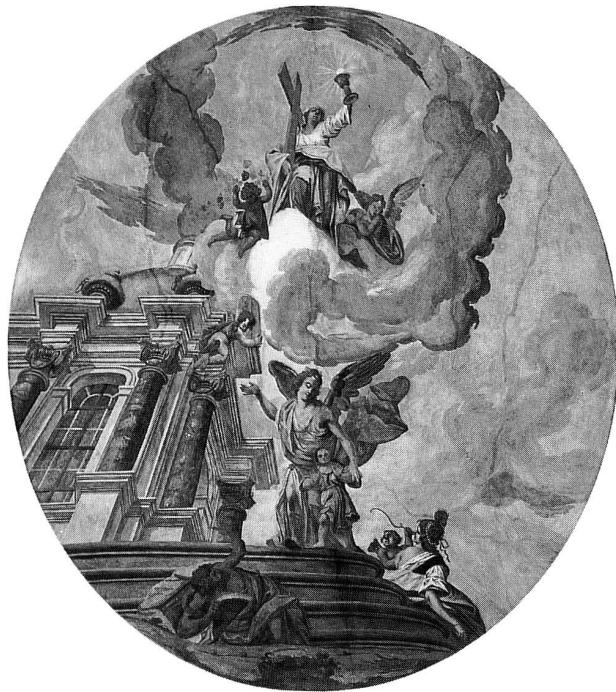
Abb. 53
Zug, Schutzenkapelle an der Chamerstrasse. Deckengemälde nach der Restaurierung, 1990.

Das al fresco gemalte und al secco vollendete Hauptbild im Langhaus, wo grosse Risse gefestigt und Hohlräume hintergossen werden mussten, nimmt die Thematik des das Kind beschützenden Engels auf. Adolf Reinle hat 1956 die Darstellung beschrieben: in den Wolken die Allegorie der Kirche oder des Glaubens mit Kreuz, Gesetzestafeln und Kelch, unten eine modisch gekleidete Frau als Allegorie der weltlichen Liebe und der Hoffart sowie ein Greis mit Buch oder Beutel, wohl der Unglaube oder der Geiz.⁴ Tatsächlich kann hier das Thema bereits als reine Schutzenkapelleallegorie in der Tradition des 19. Jahrhunderts dargestellt sein. Vielleicht aber klingt auch noch die ältere Ikonographie von Tobias und dem Erzengel Raphael an. Dann wäre die modisch gekleidete Frauengestalt als die von

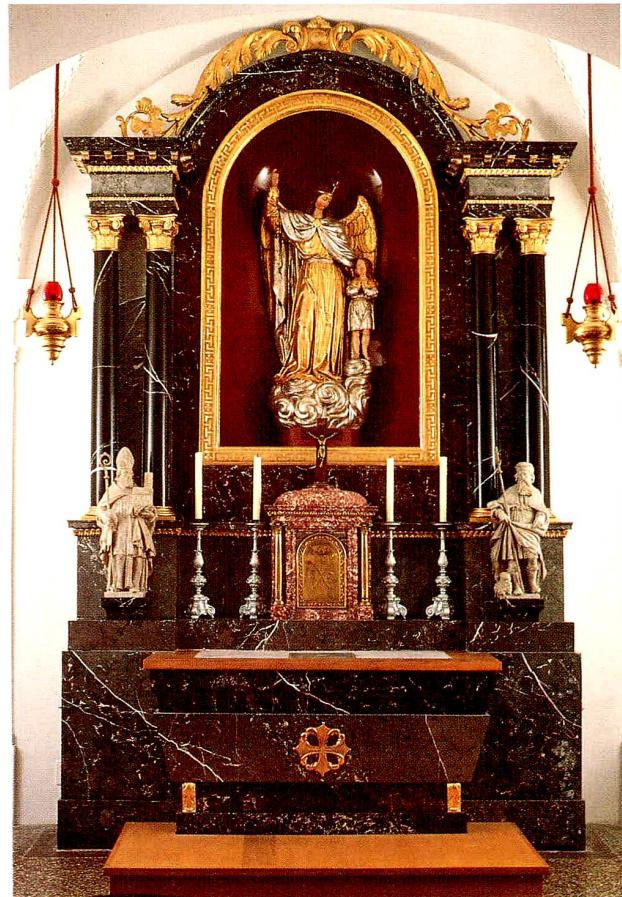
Abb. 56
Zug, Schutzenkapelle an der Chamerstrasse. Hochaltar mit Schutzenengelstatue, bei abgesenktem Gemälde, nach der Restaurierung, 1990.

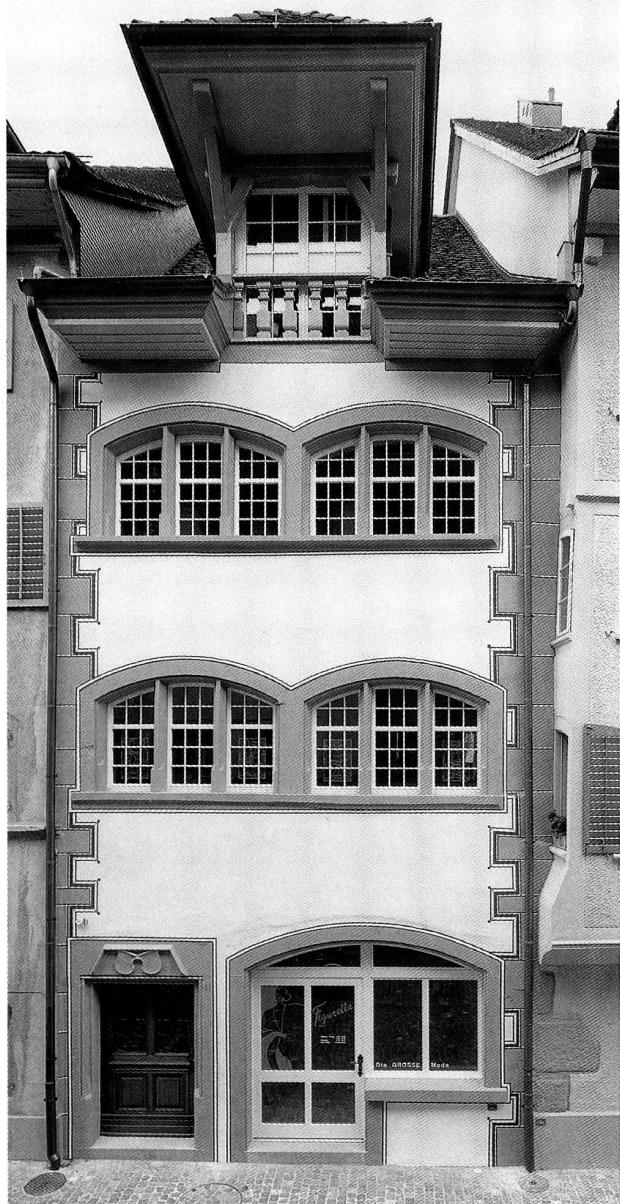
Abb. 57
Zug, Untergasse 11. Die Hauptfront des Hauses nach der Restaurierung, 1991.

Das Gebäude wurde anlässlich der nun abgeschlossenen Restaurierungsarbeiten erstmals um ein Geschoss unterkellert¹⁰. Eine den hintersten Drittel des Erdgeschosses abtrennende kräftige Zwischenmauer löste man heraus. Die Raumaufteilung in den Obergeschossen mit strassenseitiger grosser Stube, zentralem Treppenhaus und rückwärtigem Nebenraum blieb erhalten. Jüngere, in unbekannter Zeit eingestellte Zwischenwände sind wieder entfernt. Strassenseitig wurde das Dach über der Aufzugslukarne durch einen Einschnitt geöffnet. An der Strassenfront aufgemalte perspektivische Eckquader wurden in lesbaren Teilbereichen 1:1 abgepaust und neu aufgemalt (Abb. 57).

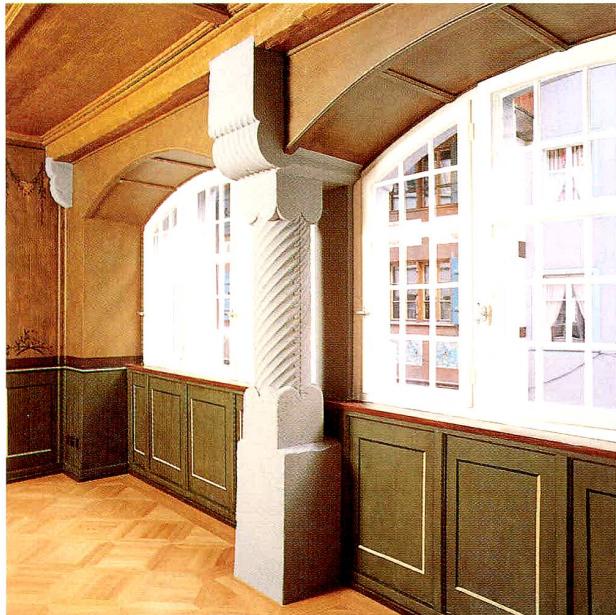
Abb. 59
Zug, Untergasse 11. Die Fenstersäule im 1. Obergeschoss.

steht auf einer vermutlich bereits vorstädtisch, also hochmittelalterlich benutzten Parzelle. Die reich gehauenen Fenstersäulen an der Hauptfront der beiden Obergeschosse (Abb. 59 und 60) weisen in die Bauzeit von 1528, und auch Reste eines aufgemalten Bollenfrieses im Erdgeschoss des Treppenhauses bestätigen dieselbe Entstehungszeit. Um 1700, vielleicht schon um 1640, wie dendrochronologische Daten der Tragbalken im 1. Obergeschoss suggerieren, wurde das Wohnhaus im Stile der Zeit neu ausgestattet, die gut erhaltenen Wand- und Deckentäfer in der Stube des ersten Obergeschosses sowie Fragmente in anderen Räumen sind Zeugen dieser Bauphase. Anlässlich der Bauuntersuchungen kamen Täfermalereien des beginnenden 19. Jahrhunderts in der Stube des 1. Obergeschosses zum Vorschein⁹. Diese wurden von Mario Christen, Luzern, restauriert.

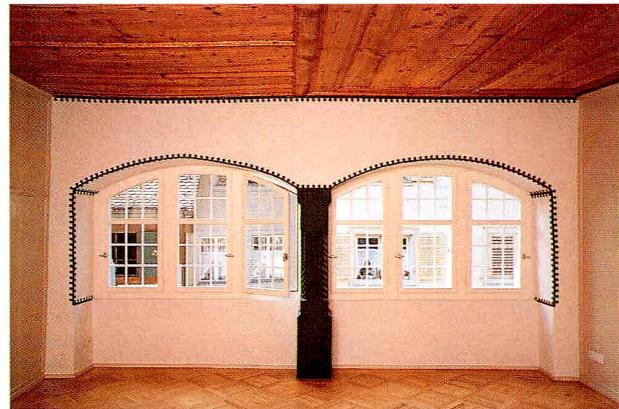
Abb. 60
Zug, Untergasse 11. Der die Fenster des 2. Obergeschosses dekorierende Bollenfries.

Bauuntersuchungen durch Restaurator Heinz Schwarz legten im Erdgeschoss eine graue, die Treppenstufen begleitende, ca. 25 cm hohe Malschicht frei, die Deckenbalken waren ebenfalls von einem ca. 5.5 cm hohen grauen Fries begleitet. Die hier im Obergeschoss vorhandene Riegelkonstruktion war grau herausgefasst und mit schwarzer Begleitlinie unterstrichen. Die Fensterfront in der Stube des 2. Obergeschosses ist mit schwarzen Bollenfriesen verziert, welche den Deckenansatz, die Stichbogen und die Fenstersäule schmücken (Abb. 60). Die Fenstersäulen beider Obergeschosse zei-

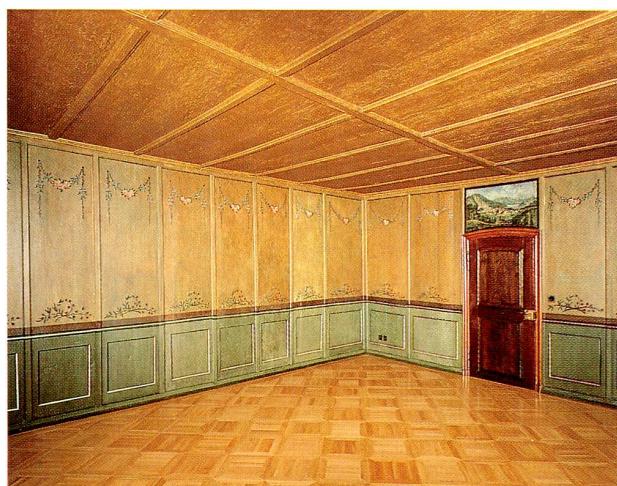
Abb. 61
Zug, Untergasse 11. Die ausgemalte Täferstube.

Von besonderem Reiz ist die Ausmalung der Stube im 1. Obergeschoss (Abb. 61). Das barocke Decken- und Wandtäfer erhielt zu Beginn des 19. Jahrhunderts eine Bemalung, welche einerseits die ganzen Flächen betraf und anderseits die einzelnen Wandpanneaux mit floralen Motiven und Guirlanden dekorierte. Anhand der gleichzeitig entstandenen gemalten Supraporte, welche den Bergsturz von Goldau zeigt, kann die Ausmalung in die Zeit kurz nach diesem Ereignis, also nach dem 2. September 1806, datiert werden (Abb. 62). Die Tannenbretter erhielten vorerst einen braunen Grundanstrich, darüber wurde eine olivgrüne, ocker gehöhte Sockelzone aufgemalt und mit einem dunkelbraunen Band abgeschlossen. Die Panneaux selbst zeigen Blattzweige und Blumengehänge, wie sie zum Beispiel auch auf zeitgleichen Hohlgläsern der Region, «Flühli-Gläsern», zu finden sind¹¹.

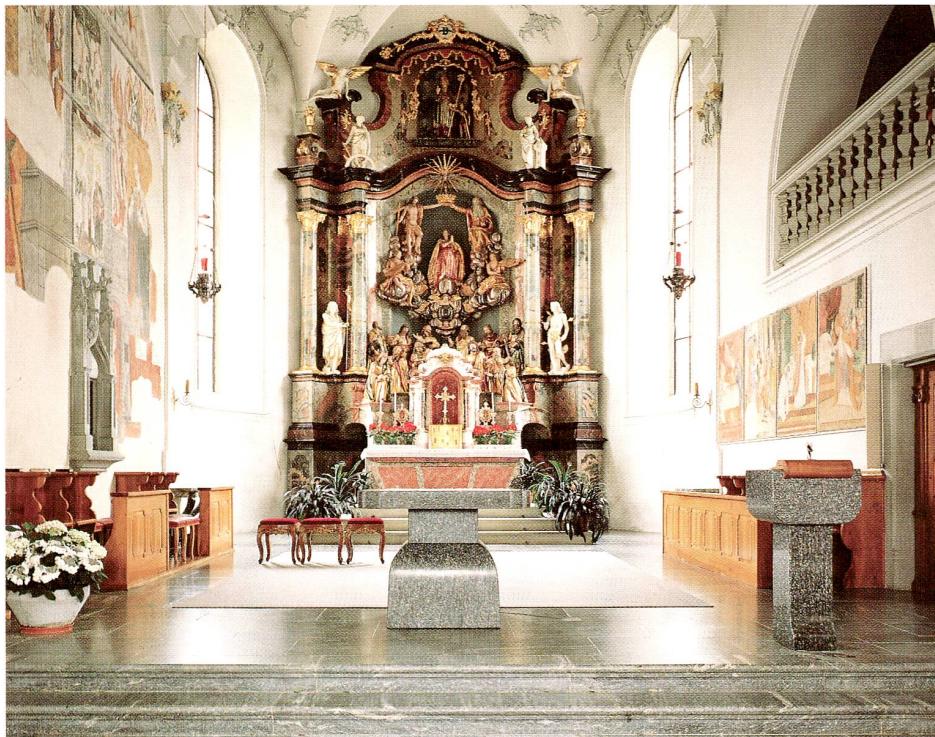
Abb. 63
Baar, Pfarrkirche St. Martin.
Zelebrationsaltar und Ambo
von Josef Rickenbacher,
1986.

Der Künstler wollte keine Konkurrenz zum bestehenden traditionellen Schmuck der Kirche schaffen. Die schlichte Stipesform sollte keine liturgische Symbolik heraufbeschwören und sich nicht anbiedern. Das Ergebnis ist ein monolithischer Block, der farblich und materiell präsent ist und die Blicke aus dem Langhaus auf sich konzentriert (Abb. 63).

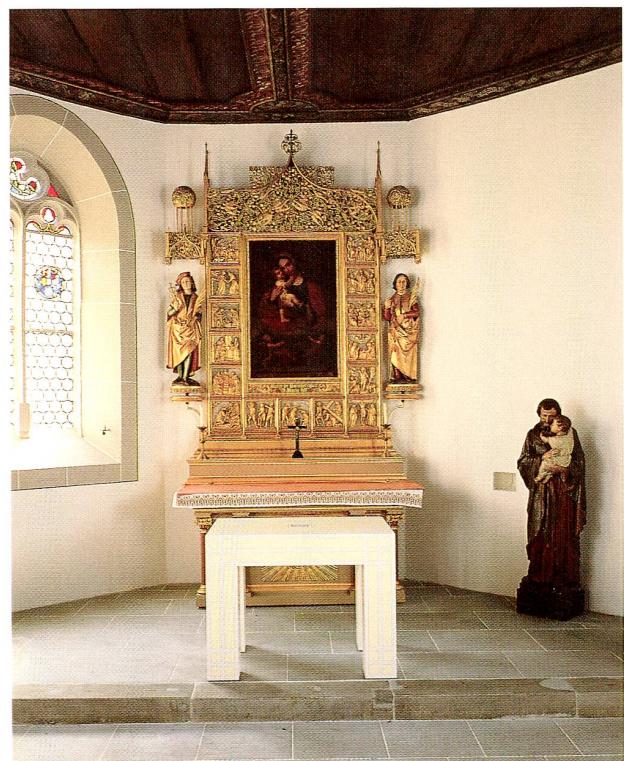
Abb. 64
Zug, Beinhaus bei St. Oswald. Zelebrationsaltar von Otmar Portmann, 1990.

War in Baar ein Bildhauer mit der Neugestaltung des Zélébrationsaltares und des Ambo beauftragt worden, so wählte man für dieselbe Aufgabe in der Beinhaukapelle bei St. Oswald in Zug einen Möbeldesigner. Otmar Portmann aus Luzern entwarf für diesen kleinen Raum, der ohne feste Bestuhlung für verschiedene Formen des Gebetes und der Liturgie zur Verfügung stehen soll, der aber durch verschiedene bedeutende Kunstwerke wie den historistisch veränderten gotisch/barocken Altar, das Zurlaubenepitaph und die gotische geschnitzte Holzdecke wesentlich geprägt ist, einen Zélébrationsaltar. Es ist ein Tisch, der leicht genug ist (ca. 35 kg), um problemlos von einer Chorflanke in die Mitte getragen zu werden, der optisch aber genügend Gewicht hat, um die Aufmerksamkeit der Anwesenden auf sich als den Ort der liturgischen Handlung zu konzentrieren. Die Grundkonstruktion besteht aus technischem Sperrholz, das mit 3 Millimeter festem, verschiedenfarbig lackiertem Birkensperrholz überdeckt ist. Seine Formen und seine Farbigkeit setzen sich bewusst vom übrigen Mobiliar der Kapelle ab, sind aber so zurückhaltend, dass sie sich nicht ungebührlich in Szene setzen. An eine Wand gerückt kann der Zélébrationsaltar Ablagefläche sein, in die Mitte gestellt ist er das zentrale, fein gegliederte und gestaltete Möbelstück (Abb. 64).

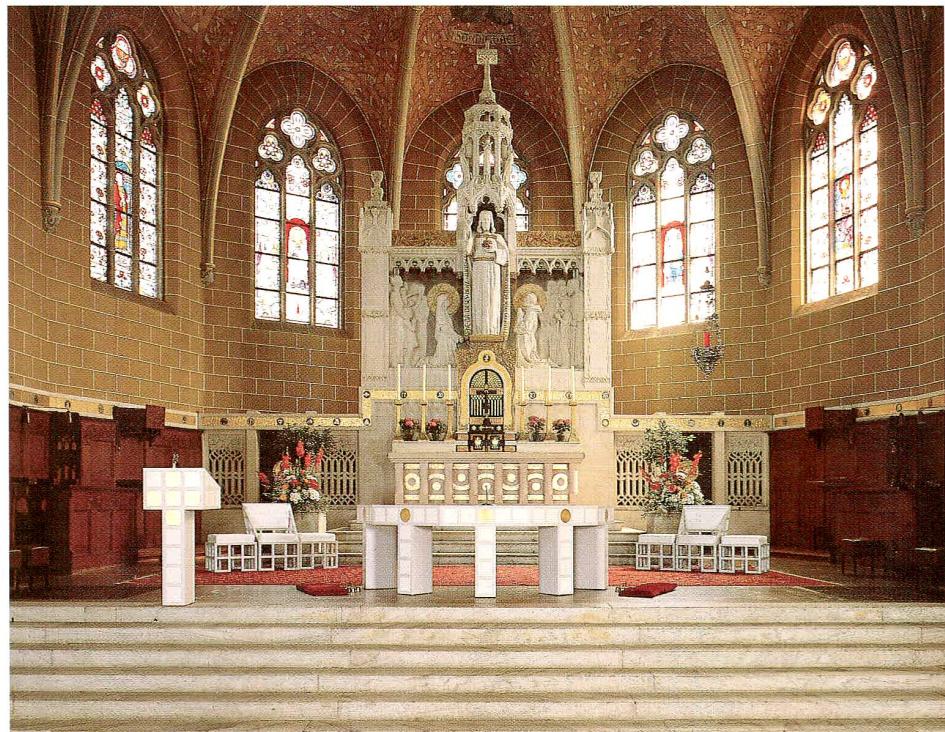
Abb. 65
Zug, Pfarrkirche St. Michael.
Möbiliar im Chorbezirk von
Otmar Portmann, 1990.

Der langhausbreite Vorchor verlangte nach einer grosszügigen Möblierung, welche die imposante, durch Stufen herausgehobene Freifläche gestaltete, ohne das im polygonalen Chorhaupt plazierte Retabel zu konkurrieren. Der Zélébrationsaltar selbst musste gross sein, um vielen Konzelebranten Platz bieten zu können. Er musste aber mobil bleiben, damit der Chor für Konzerte geräumt werden kann. Aus diesen Rahmenbedingungen heraus ent-

eines durch ältere Einbauten und originale Wandbehandlungen geprägten Raumes, die sich als Ganzes integriert, formal aber genügend Eigenständigkeit besitzt, um den zentralen Ort der Kirche aufzuwerten (Abb. 65).

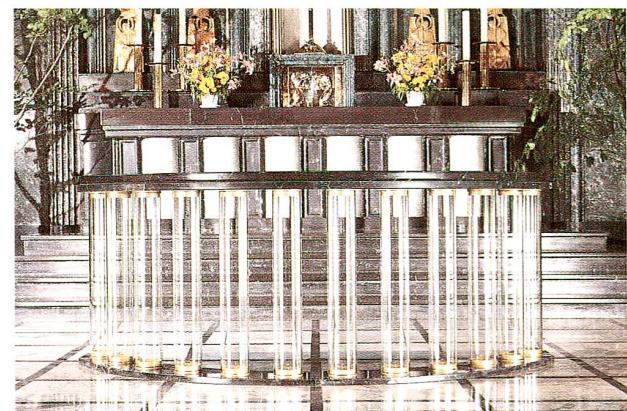
Abb. 66
Luzern, Pauluskirche. Zélébrationsaltar von Otmar Portmann, 1986.

Otmar Portmann hat 1986 auch den neuen Zelebrationsaltar in der Pauluskirche Luzern gestaltet. Diese Arbeit sei hier der Vollständigkeit halber ebenfalls angeführt. Als Fuss- und Tischplatte dient der in der Kirche bereits vorhandene spanische Marmor Nero Marquino, Stützen bilden 13 Zentimeter weite Säulen aus Borsilikatglas. Die Zierelemente sind jenen in der Kirche nachempfunden und in goldbronziertem Messing geschaffen (Abb. 66). Aus denselben Materialien ist auch der Ambo entwickelt. Das transparente und doch präsente Mobiliar nimmt formal und materiell die Atmosphäre des Kirchenraumes sensibel auf und ergänzt das Gesamtkunstwerk mit gültiger neuer Qualität.
