Artikel: Die Wohnhäuser Dorfstrasse 6/8 in Zug

Die Wohnhäuser Dorfstrasse 6/8 in Zug

Heinz Horat und Rüdiger Rothkegel

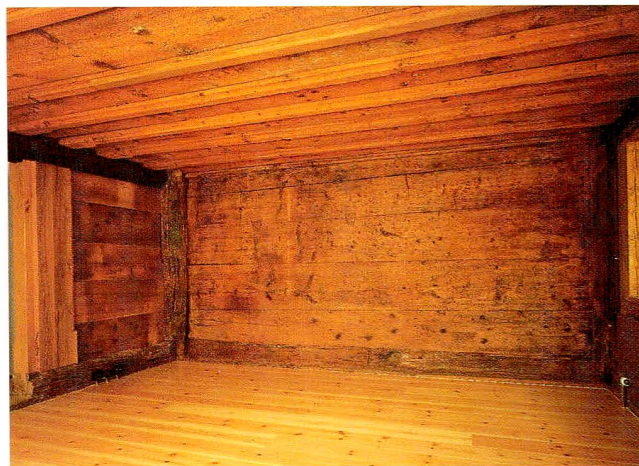
Abb. 3
Zug, Dorfstrasse 6/8. Blick in Stube des Ständerbohlenhauses nach der Restaurierung, 1991.

einer lichten Höhe von 2.10 m 4.50 m im Quadrat und zeigt die zeittypischen Bauelemente, profilierte Auflagebalken, eine geschnitzte Bälkchendecke und Teile des Türgewändes. Ständer, Bohlen, Boden- und Deckenbretter sind zu einfachst möglicher, funktional bestimmter und ablesbarer Architektur gefügt (Abb. 3). Die Fensterdurchbrüche des 19. Jahrhunderts wurden beibehalten. Sie sind durch aufgesetzte, darunter angeordnete flache Radiatoren ergänzt. Die über der Stube situierte Kammer derselben Konstruktionsart, im Licht 1.95 m hoch, hat zusätzlich eine die Wandbohlen und die Deckenbretter überziehende Rankenmalerei aus der Bauzeit überliefert. Die ockerfarbene, lineare Malerei liegt auf einem hellen Kalkaseingrund. Sie wurde vom Restaurierungsatelier Heinz Schwarz, Kriens, gereinigt. Der Erhaltungszustand ist jedoch derart, dass eine fotografische Wiedergabe kaum Aussagen gestattet (Abb. 8).

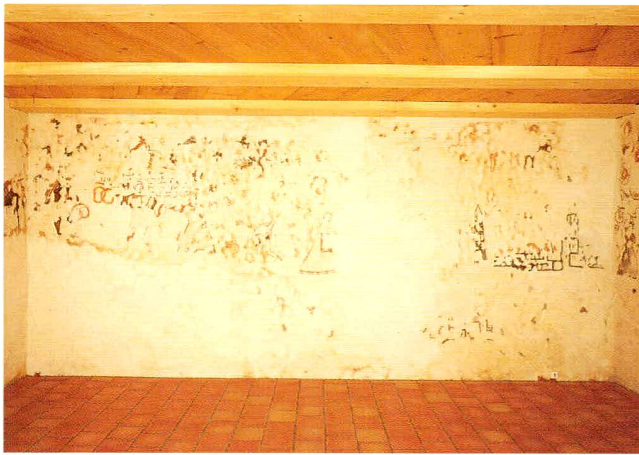
Abb. 9
Zug, Dorfstrasse 6/8. Bäckerszene. Wandmalereien an der Nordwand des Gotischen Saales, 1535 datiert. Zustand nach der Restaurierung.

An der Nordwand sind links drei Bäckerfiguren erkennbar (Abb. 9, 12 und 16). Die linke, in dunkelbraune Bluse, helle Schürze und braune Hosen gekleidete und einen Rückenkorb tragende Person hält ein Brot und eine überaus grosse Brezel in den Händen. Neben ihr steht vermutlich der Bäckermeister mit dunkler Bluse, heller Schürze und rötlicher Hose. In seiner Rechten präsentiert er eine weitere grosse Brezel, in der Linken hält er zusammen mit der folgenden weiblichen Person einen Brotlaib. Über der Brezel die Jahrzahl 1535. Eine Inschrift über dem Bäckermeister und seiner Frau (?) ist nicht mehr lesbar. Als einzige schriftliche Erklärung weist sie aber dem Paar die Bedeutung der Auftraggeber zu. Die Bäckersfrau mit Haube, rotbrauner Bluse und Brusttuch, grünem Rock und heller Schürze hält in der linken Hand eine wappengeschmückte Kanne. An ihrer rechten Seite baumelt ein rötlich gefärbter Beutel fast bis auf den Boden.

Neben der Bäckersfrau steht eine grüne Vase auf dem Boden. Aus ihr wachsen die Blumenranken über die ganze Wandfläche. Im Geäst dieser Ranken jagen sich verschiedene Tiere. Ein roter Hund mit Halsband verfolgt über dem Bäckermeister ein Wildtier, Vögel haben eine Eule gestellt. Die Vase bildet auch die Zäsur zum folgenden sakralen Bild des hl. Sebastian. Eine weitere Figur mit auffallend langem Haar darf als die hl. Veronika mit dem Schweisstuch Christi angesprochen werden. Rechts einer grösseren Fehlstelle die hl. Barbara mit dem Turm, darüber ein roter Hund einer weiteren Jagdszene, ganz rechts die Darstellung einer kleinen Stadt oder Klosteranlage.

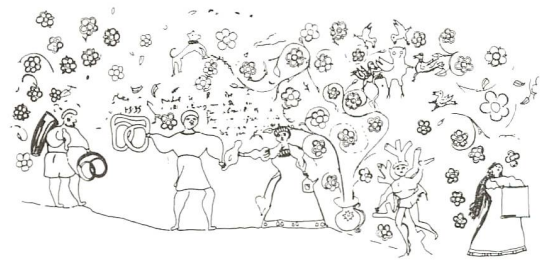
Abb. 12
Zug, Dorfstrasse 6/8. Bäckerszene. Rekonstruierende Zeichnung von Heinz Schwarz.

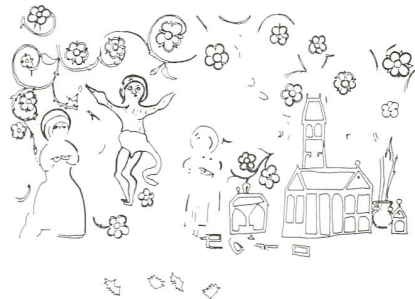
Abb. 13
Zug, Dorfstrasse 6/8. Kreuzigung Christi. Rekonstruierende Zeichnung von Heinz Schwarz.

An der Ostwand links die Kreuzigung Christi. (Abb. 10, 13 und 17) Christus hängt nicht am Kreuz, sondern in den Blütenranken. Links Maria, rechts eine weitere Assistenzfigur, vermutlich der hl. Johannes. Weiter rechts die Darstellung einer Kirche mit dem Beinhaus, darunter fragmentarisch erhaltene Gräber des Friedhofes. Neben der Kirche eine weitere Blumenvase. Auf der stark gestörten rechten Wandhälfte weitere Architekturelikte, im Zentrum des oberen Drittels ein Vogel, der sich die Brust aufreisst, der Pelikan (?). Hinter der Türe schliesslich ein Fragment auf Fussbodenhöhe, ein schwarzer Reiter mit Speer auf schwarzem Pferd, darunter ein Jäger mit Fellbekleidung und einem Harsthorn in der Linken. Diese Figuren gehören bereits zur Jagd- und Kriegsszene, welche sich auf der Südwand ausbreiten.

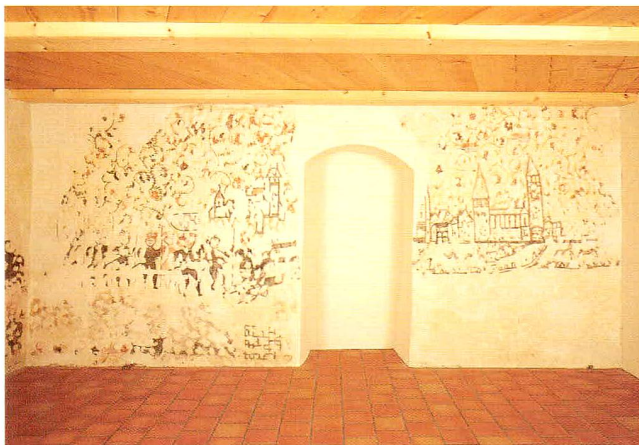
Abb. 11
Zug, Dorfstrasse 6/8. Belagerung einer Stadt. Wandmalereien an der Südwall des Gotischen Saales, 1535 datiert. Zustand nach der Restaurierung.

An der Südwand setzt sich die Jagdszene in der Sockelzone fort. Der Jäger (hinter der Türe) treibt mit drei Hunden drei Wildtiere (Hirsche?) in ein Fangnetz. Darüber nimmt die Darstellung einer Belagerung die ganze Wandbreite ein. (Abb. 11, 14 und 18) Der schwarze Reiter mit Speer auf der Ostwand gehört hierzu. Fünf schreitende, mit dem Gesicht dem Betrachter zugewandte Krieger in schwarzen Kleidern und Kopfbedeckungen mit Federschmuck tragen Halbarten, Speere und Schwerter. Etwas zurückversetzt begleitet sie eine Marketenderin mit grünrot gestreiftem Obergewand, rotem, knielangem Rock, grüner Schürze und rotweiss gestreifter Haube. Aus ihrer linken Hand geht die Rosenranke hervor, die sich in kräftigen Farben über die Wandfläche verteilt. An ihrer rechten Seite steht ein kräftiger Zuger Bannerträger in schwarzer Rüstung. Weiter rechts ein siebenter Krieger mit rot gehöhtem Oberkleid, Halbarte und Schwert. Dann ein Kanonier vor einer Gebäudegruppe, mit drei hintereinander gestaffelten Kanonen. Mit seiner rechten Hand zündet er eben die oberste Kanone, die wie die anderen auf die Stadt auf der rechten Wandfläche gerichtet ist. Die erste Kanone ist mit dem Zuger Wappen versehen. Die beschossene Stadt zeichnen eine grosse Kirche mit dazugehörendem Turm im Zentrum und ein weiterer, ebenfalls mit Spitzhelm und einem Zifferblatt versehener Turm besonders aus. (Abb. 15) Das markante rote Stadttor in diesem Zeitturm ist geschlossen. Von den Turmspitzen wehen zwei rotblaue Flaggen als Identifikationsmerkmale der Stadt. Die zentrale Gebäudegruppe und die weiteren Stadthäuser sind vom Stadtgraben umgeben, hier weiden vier Hirsche. Zu den beiden Stadttoren, links und im Zeitturm, führen eingezäunte Wege.

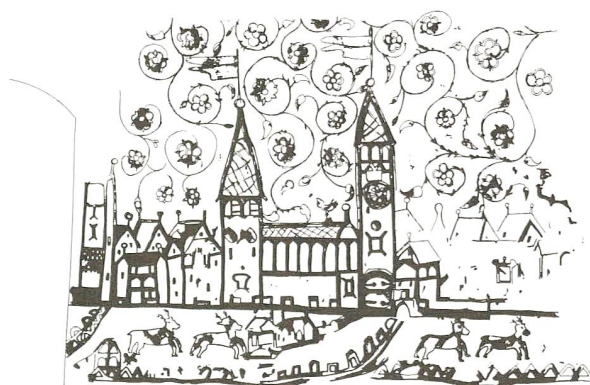
Abb. 15
Zug, Dorfstrasse 6/8. Die belagerte Stadt. Rekonstruierende Zeichnung von Heinz Schwarz.

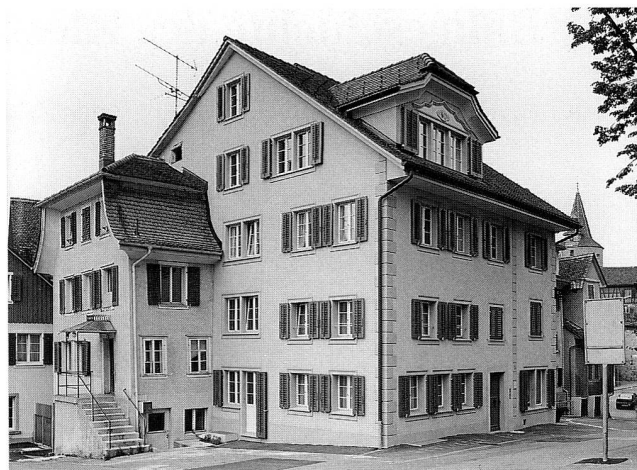
Abb. 19
Zug, Dorfstrasse 6/8. Ansicht nach der Restaurierung.

benen First um 80 cm angehoben. Mit diesem Konzept erreichten wir einerseits die Beibehaltung des für das Siedlungsbild wichtigen Kubus in seiner angestammten formalen Ausbildung, andererseits konnte die wertvolle gotische Bausubstanz, welche sich – im Gegensatz zum Holz des Riegelgebäudes – materiell tatsächlich auch restaurieren liess, erhalten bleiben. Äusserlich tritt sie
