Artikel: Die Wohnhäuser Dorfstrasse 6/8 in Zug

Die Wohnhäuser Dorfstrasse 6/8 in Zug

Heinz Horat und Rüdiger Rothkegel

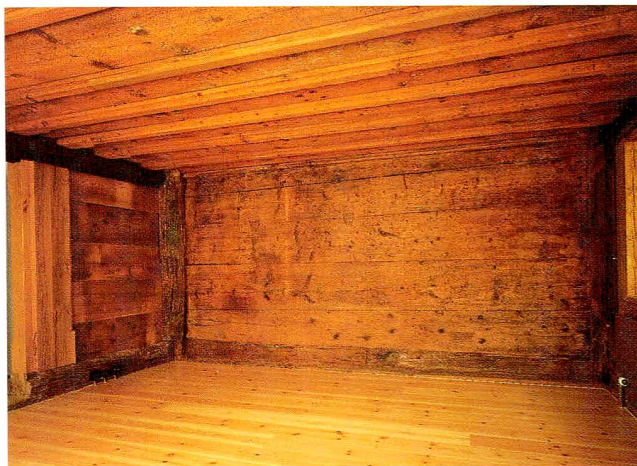
Abb. 3
Zug, Dorfstrasse 6/8. Blick in Stube des Ständerbohlenhauses nach der Restaurierung, 1991.

einer lichten Höhe von 2.10 m 4.50 m im Quadrat und zeigt die zeittypischen Bauelemente, profilierte Auflagebalken, eine geschnitzte Bälkchendecke und Teile des Türgewändes. Ständer, Bohlen, Boden- und Deckenbretter sind zu einfachst möglicher, funktional bestimmter und ablesbarer Architektur gefügt (Abb. 3). Die Fensterdurchbrüche des 19. Jahrhunderts wurden beibehalten. Sie sind durch aufgesetzte, darunter angeordnete flache Radiatoren ergänzt. Die über der Stube situierte Kammer derselben Konstruktionsart, im Licht 1.95 m hoch, hat zusätzlich eine die Wandbohlen und die Deckenbretter überziehende Rankenmalerei aus der Bauzeit überliefert. Die ockerfarbene, lineare Malerei liegt auf einem hellen Kalkkaseingrund. Sie wurde vom Restaurierungsatelier Heinz Schwarz, Kriens, gereinigt. Der Erhaltungszustand ist jedoch derart, dass eine fotografische Wiedergabe kaum Aussagen gestattet (Abb. 8).

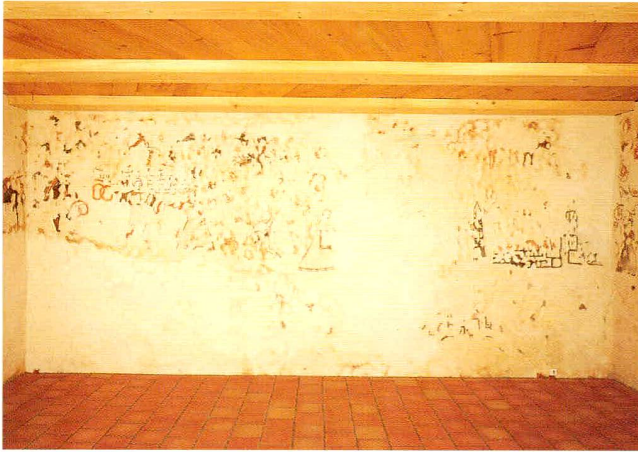
Abb. 9
Zug, Dorfstrasse 6/8. Bäckerzene. Wandmalereien an der Nordwand des Gotischen Saales, 1535 datiert. Zustand nach der Restaurierung.

An der Nordwand sind links drei Bäckerfiguren erkennbar (Abb. 9, 12 und 16). Die linke, in dunkelbraune Bluse, helle Schürze und braune Hosen gekleidete und einen Rückenkorb tragende Person hält ein Brot und eine überaus grosse Brezel in den Händen. Neben ihr steht vermutlich der Bäckermeister mit dunkler Bluse, heller Schürze und rötlicher Hose. In seiner Rechten präsentiert er eine weitere grosse Brezel, in der Linken hält er zusammen mit der folgenden weiblichen Person einen Brotlaib. Über der Brezel die Jahrzahl 1535. Eine Inschrift über dem Bäckermeister und seiner Frau (?) ist nicht mehr lesbar. Als einzige schriftliche Erklärung weist sie aber dem Paar die Bedeutung der Auftraggeber zu. Die Bäckersfrau mit Haube, rotbrauner Bluse und Brusttuch, grünem Rock und heller Schürze hält in der linken Hand eine wappengeschmückte Kanne. An ihrer rechten Seite baumelt ein rötlich gefärbter Beutel fast bis auf den Boden.

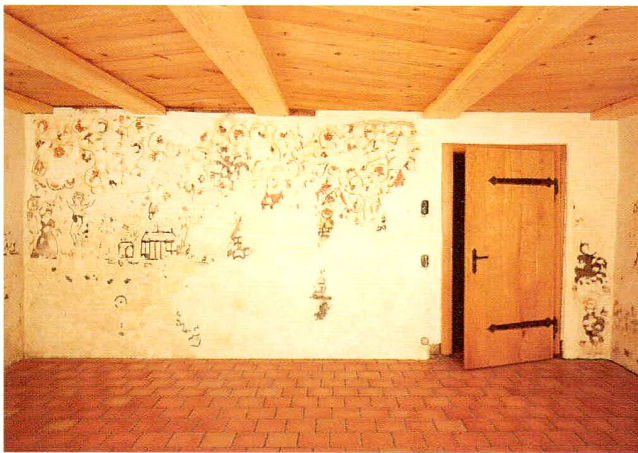
Abb. 10
Zug, Dorfstrasse 6/8. Kreuzigung Christi und Kirche mit Beinhaus und Friedhof. Wandmalereien an der Ostwand des Gotischen Saales, 1535 datiert. Zustand nach der Restaurierung.

An der Ostwand links die Kreuzigung Christi. (Abb. 10, 13 und 17) Christus hängt nicht am Kreuz, sondern in den Blütenranken. Links Maria, rechts eine weitere Assistenzfigur, vermutlich der hl. Johannes. Weiter rechts die Darstellung einer Kirche mit dem Beinhaus, darunter fragmentarisch erhaltene Gräber des Friedhofes. Neben der Kirche eine weitere Blumenvase. Auf der stark gestörten rechten Wandhälfte weitere Architekturelikte, im Zentrum des oberen Drittels ein Vogel, der sich die Brust aufreisst, der Pelikan (?). Hinter der Türe schliesslich ein Fragment auf Fussbodenhöhe, ein schwarzer Reiter mit Speer auf schwarzem Pferd, darunter ein Jäger mit Fellbekleidung und einem Harsthorn in der Linken. Diese Figuren gehören bereits zur Jagd- und Kriegsszene, welche sich auf der Südwand ausbreiten.

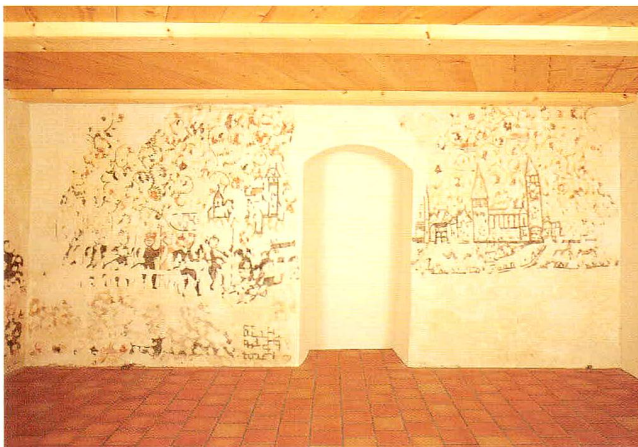
Abb. 11
Zug, Dorfstrasse 6/8. Belagerung einer Stadt. Wandmalereien an der Südwand des Gotischen Saales, 1535 datiert. Zustand nach der Restaurierung.

An der Südwand setzt sich die Jagdszene in der Sockelzone fort. Der Jäger (hinter der Türe) treibt mit drei Hunden drei Wildtiere (Hirsche?) in ein Fangnetz. Darüber nimmt die Darstellung einer Belagerung die ganze Wandbreite ein. (Abb. 11, 14 und 18) Der schwarze Reiter mit Speer auf der Ostwand gehört hierzu. Fünf schreitende, mit dem Gesicht dem Betrachter zugewandte Krieger in schwarzen Kleidern und Kopfbedeckungen mit Federschmuck tragen Halbarten, Speere und Schwerter. Etwas zurückversetzt begleitet sie eine Marketenderin mit grünrot gestreiftem Obergewand, rotem, knielangem Rock, grüner Schürze und rotweiss gestreifter Haube. Aus ihrer linken Hand geht die Rosenranke hervor, die sich in kräftigen Farben über die Wandfläche verteilt. An ihrer rechten Seite steht ein kräftiger Zuger Bannerträger in schwarzer Rüstung. Weiter rechts ein siebenter Krieger mit rot gehöhtem Oberkleid, Halbarte und Schwert. Dann ein Kanonier vor einer Gebäudegruppe, mit drei hintereinander gestaffelten Kanonen. Mit seiner rechten Hand zündet er eben die oberste Kanone, die wie die anderen auf die Stadt auf der rechten Wandfläche gerichtet ist. Die erste Kanone ist mit dem Zuger Wappen versehen. Die beschossene Stadt zeichnen eine grosse Kirche mit dazugehörendem Turm im Zentrum und ein weiterer, ebenfalls mit Spitzhelm und einem Zifferblatt versehener Turm besonders aus. (Abb. 15) Das markante rote Stadttor in diesem Zeitturm ist geschlossen. Von den Turmspitzen wehen zwei rotblaue Flaggen als Identifikationsmerkmale der Stadt. Die zentrale Gebäudegruppe und die weiteren Stadthäuser sind vom Stadtgraben umgeben, hier weiden vier Hirsche. Zu den beiden Stadttoren, links und im Zeitturm, führen eingezäunte Wege.
