Artikel: Zur Baugeschichte des Klosters Maria Opferung in Zug

Zur Baugeschichte des Klosters Maria Opferung in Zug

Heinz Horat und Rüdiger Rothkegel

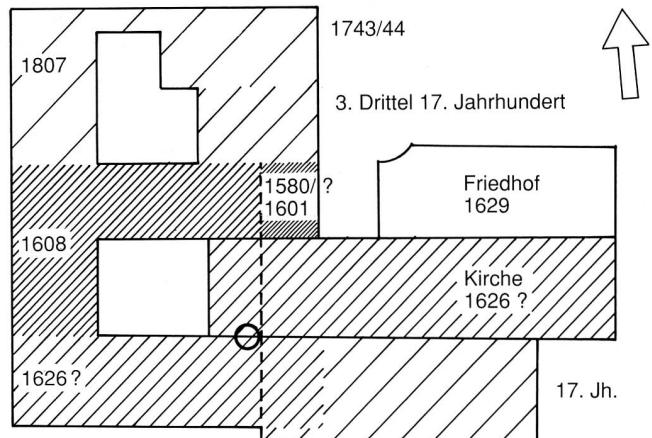
Abb. 1
Zug, Kloster Maria Opferung: Grundriss, mit Eintragung der Bauphasen nach Linus Birchler bzw. Peter Hoppe; angegeben ist auch der 1991 beobachtete Türdurchbruch. M. 1:600.

Nachdem die Zahl der Schwestern rasch auf über ein Dutzend angewachsen war, wurde 1606/07 Baumeister Jost Knopfli mit der Ausarbeitung von Projektplänen zum Bau eines Klosters, unweit nördlich der (1898 abgebrochenen) Pfarrkirche St. Michael, betraut.⁷ Bereits im folgenden Jahr wurde mit dem Bau begonnen, indem der Nord- und Westflügel des Gebäudes errichtet wurden.⁸ Um 1626 wurde sodann vermutlich durch den Bau des Südflügels und die Anfügung der Kirche im Osten das beabsichtigte Klostergeviert mit eingeschlossenem Kreuzgang und achsial dazu liegendem Kirchenschiff geschlossen.⁹ Inwieweit Knopfli in diese Arbeiten des 1. Drittels des 17. Jahrhunderts involviert war, und ob die entstandene Bauform als etappenweise Verwirklichung eines bereits von Anfang an bestehenden Gesamtplanes zu verstehen ist, wird von Birchler und Hoppe unterschiedlich beurteilt.¹⁰ (Abb. 1)

⁷ Birchler (KDM ZG 2, S. 339) vermutet, dass der hierfür notwendige Abbruch des genannten Bauernhauses nicht komplett erfolgte, sondern Mauerzüge im Nordwestteil des nachfolgenden Kreuzganges weiterverwendet wurden (vgl. hier Abb. 1). Hoppe (wie Anm. 4), S. 21 sieht in diesen Bauteilen demgegenüber Reste der in das Projekt mit einbezogenen Klara-Kapelle (1601 gebaut, 1602 geweiht). Jedenfalls ergab eine vorläufige Durchsicht der Unterlagen zu bereits 1977 von der Kantonsarchäologie begleiteten Umbauten (Objekt Nr. 61, unpubliziert), dass in diesem Bereich tatsächlich ältere Bausubstanz übernommen worden ist.

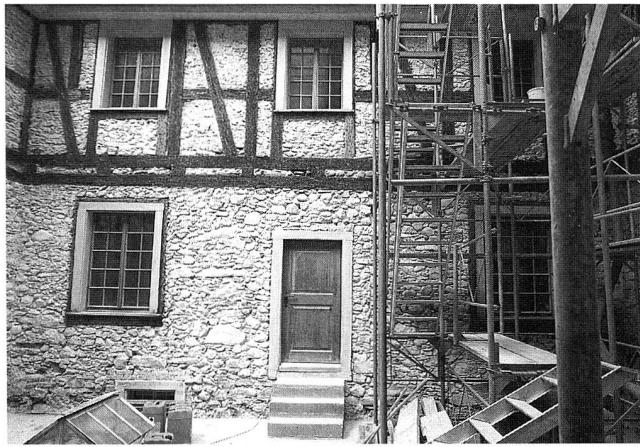
Abb. 2
Zug, Kloster Maria Opferung: Ansicht der nördlichen Innenflucht.

Das Restaurierungskonzept der Jahre 1990 und 1991 sah unter anderem eine Entfernung des (modern) flächig aufgebrachten Verputzes an den Innenfronten des Kreuzgangs vor. Durch den eng gesteckten Zeitplan hatte die Kantonsarchäologie nur jeweils kurzfristig begrenzte Möglichkeiten zur Befunddokumentation und -analyse. Dabei konnten wir feststellen, dass die Innenwände im Erdgeschoss aus gemörteltem Bruchsteinmauerwerk bestanden, dem Riegelwerk – ebenfalls mit Bruchsteinen als Füllungen – aufsass (Abb. 2,3).

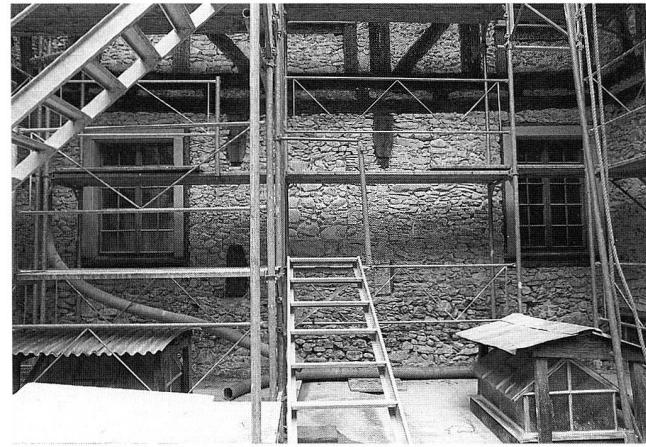
Abb. 5
Zug, Kloster Maria Opferung: Ansicht der inneren Ostwand mit den beiden Holzsäulen (Bildmitte).

seitliche (Nord-/Süd-)Bereiche gliederten und offenbar das Riegelwerk des Obergeschosses zu tragen hatten (Abb. 5,6). Darüber hinaus belegen die deutlichen Baufugen, dass die Ostwand (an ihren jeweiligen Enden) stumpf gegen die durchlaufende Nord- beziehungsweise Südmauer stösst (Abb. 7).

Schliesslich muss noch auf die innere Ostflucht eingegangen werden. Nach Abnahme des aktuellen Verputzes zeigte sich dort einerseits der von den übrigen Wänden bekannte Aufbau; zum anderen waren im Erdgeschoss zwei profilierte Eichensäulen eingestellt, die diesen Wandteil in einen schmalen mittleren und zwei breitere

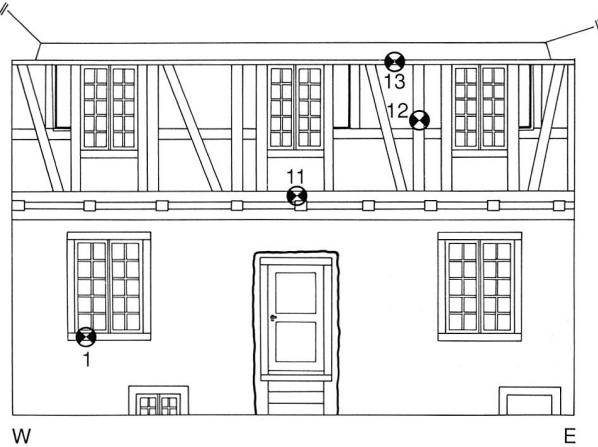
Abb. 3
Zug, Kloster Maria Opferung: Umzeichnung der nördlichen Innenwand auf der Grundlage der Aufnahmepläne der Firma Karl Matter, Baar; eingetragen sind die konstatierten Befunde, zu den angegebenen Nummern der dendrochronologischen Proben vergleiche Anmerkung 12. M. 1:100.

Wie erwähnt, können die Fenster des Erdgeschosses ziemlich sicher Umbaumaßnahmen zugewiesen werden, die bereits Birchler für das Jahr 1807 angeführt hat.¹⁴ Ob ebenfalls erst im Zuge dieser Veränderungen die Türen in der Nord- und Südwand (Abb. 3) eingebrochen worden sind, kann nur vermutet werden; jedenfalls belegen die festgestellten Ausbrüche beziehungsweise Flickungen, die die Gewände begleiten, dass die Eingänge in dieser Form nicht ursprünglich sind.

¹² Der Bericht des Dendrolabors Heinz u. Kristina Egger, Boll, befindet sich im Archiv der Kantonsarchäologie Zug. Es konnten zwei Mittelkurven aufgebaut werden: 1. 6-fach belegt, sehr signifikant, synchronisiert äusserst hochwertig mit etlichen Nadelholz-Referenzkurven, Fälldatum bei 1807 oder unmittelbar danach, gute Datierung. 2. 7-fach belegt, äusserst signifikant, Synchronisation mit Nadelholz-Referenzkurven erbrachte qualitativ hervorragende Datierung, Fälldatum 1604 oder unmittelbar danach, Qualität der Datierung sehr hoch, aber wegen geringer Kurvenlänge (49 Jahre) nicht absolut sicher. Nachfolgend als Auszug eine Auflistung der zugehörigen Daten, soweit die Proben in Abb. 3 und 6 angegeben sind:

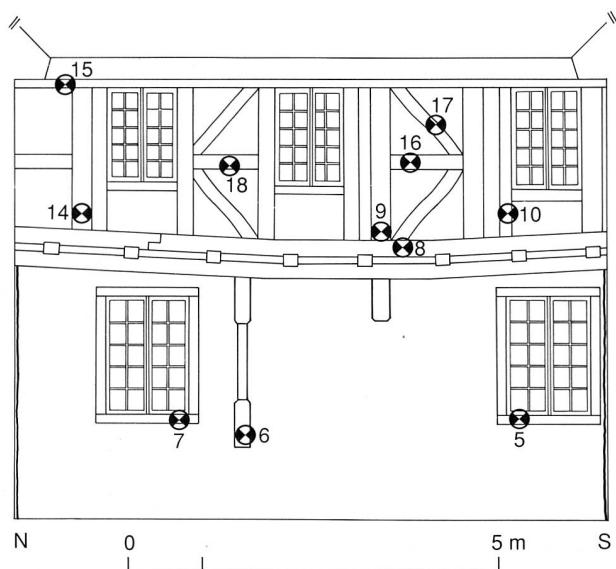
Abb. 6
Zug, Kloster Maria Opferung: Umzeichnung der östlichen Innenwand auf der Grundlage der Aufnahmepläne der Firma Karl Matter, Baar; eingetragen sind die konstatierten Befunde, zu den angegebenen Nummern der dendrochronologischen Proben vergleiche Anmerkung 12. M. 1:100.

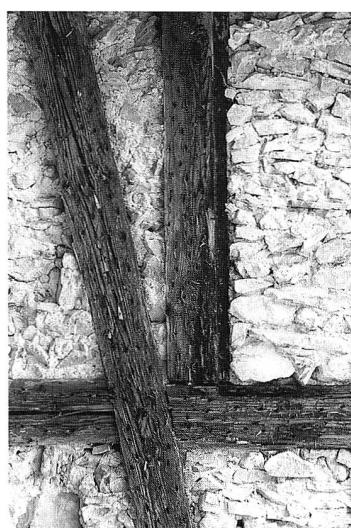
Abb. 4
Zug, Kloster Maria Opferung: Nuten der ursprünglichen Schlitzfenster im Obergeschoss, Südwand.

Als ein weiteres Detail dieser frühen Bauzeit des Klosters führt Birchler schlitzartige Zellenfenster im oberen Geschoss an.¹³ Reste von diesen konnten nun sowohl in der Nord- als auch in der Südflucht nachgewiesen werden, indem dort mehrfach entsprechende Nuten in den Hölzern des Riegelwerkes zu beobachten waren. (Abb. 4)

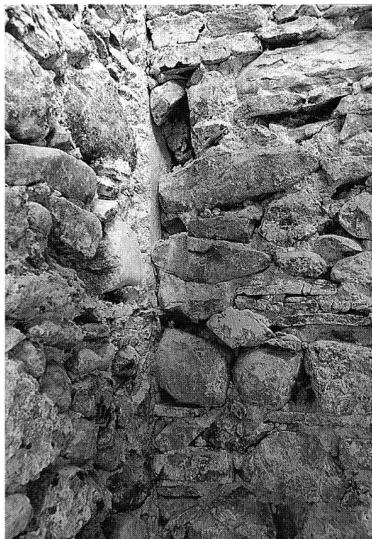
Abb. 7
Zug, Kloster Maria Opferung: Blick von Südwesten in die Nordostecke des Kreuzgangs; rechts östliche, links nördliche Innenflucht.

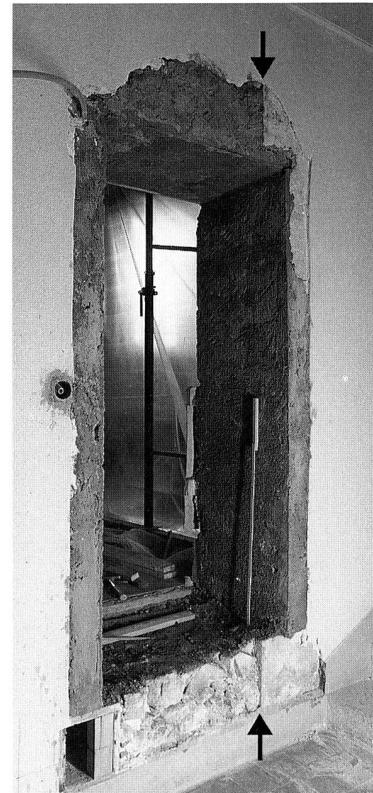
Abb. 8 ◲
Zug, Kloster Maria Opferung: Blick von Südwesten auf die wohl ursprüngliche Südwestecke der Kirche (Pfeile) mit bereits wieder verschalttem Türdurchbruch im Erdgeschoss.

Abb. 9 △
Zug, Kloster Maria Opferung: Detail von Abbildung 8, oberer Bereich des Durchbruches.

Eine gewisse Entscheidungshilfe in dieser Frage stellt eine weitere Beobachtung des Jahres 1991 dar. Erst ver spätet erhielten wir Kenntnis von einem (bereits ausgeführten) Türdurchbruch im Erdgeschoss, direkt westlich der Südwestecke der Kirche.¹⁷ Anhand der noch sichtbaren Reste konnte die besagte, vermutlich ursprüngliche Kirchenecke und damit auch die (jeweils äussere) Süd- und Westflucht des Kirchenschiffes festgestellt werden (Abb. 8,9).

Zunächst belegt die aus Sandsteinquadern gemauerte Ecke natürlich, dass Kirchenschiff und Kreuzgang nicht im Verband und damit gleichzeitig erbaut worden sind. Daneben dürfte aber auch besonders der Beobachtung des ausführenden Maurers Bedeutung zukommen, dass bei der Erstellung des Durchbruches an dem freigelegten Ende der äusseren Westwand geometrische Malereien in Form von Strichzeichnungen zu sehen gewesen sind.¹⁸ Somit dürfte diese Westwand in ihrer frühen Form gegen den Kreuzgang mit Quadermalereien oder ähnlichem ver sehen gewesen sein. Da diese Malerei auf Sicht gedacht und der Umgang hier weniger als 4 m breit war, konnte diese Dekoration nur bei Betrachtung vom Innenhof her richtig zur Wirkung kommen. Umgekehrt bestätigt dies mithin die Überlegung, dass die Ostseite des Kreuzganges zunächst mit einem offenen Gang versehen war.

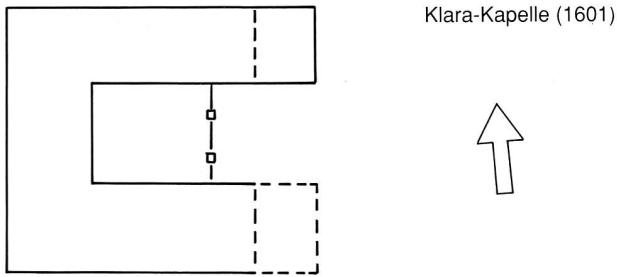
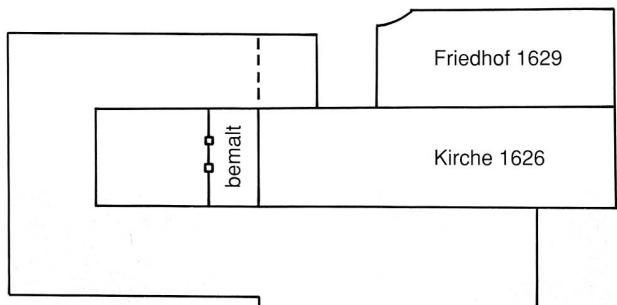
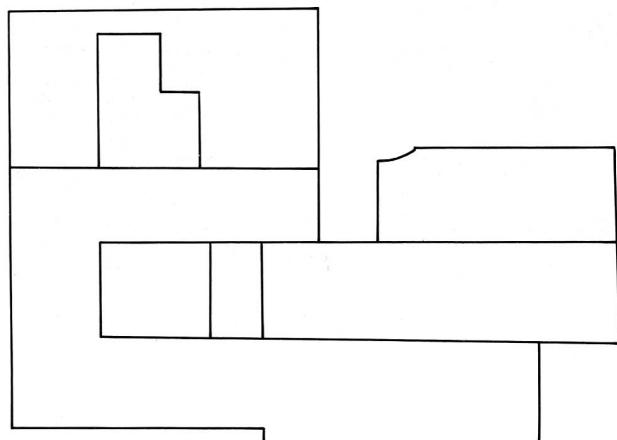
1608

1626/29

ab 3. Drittel 17. Jahrhundert

Abb. 10
Zug, Kloster Maria Opferung: Schemazeichnungen der möglichen
Bauentwicklung, Erdgeschoss. M. 1:600.

Fasst man die genannten Überlegungen zusammen, kann durchaus ein Vorschlag zu den Phasen der Bauentwicklung von Kloster, Kreuzgang und Kirche versucht werden (Abb. 10). Der Grundbau des Klosterkomplexes war eine im Erdgeschoss U-förmige Anlage, die anhand der schriftlichen Quellen sowie unserer dendrochronologischen Untersuchungen in das Jahr 1608 datiert werden darf. Am Ostende des nördlichen Flügels wurden dabei ältere Gebäude integriert, die am ehesten mit der wenige Jahre zuvor errichteten Klara-Kapelle identifiziert werden können. Hierfür¹⁹ spricht das bereits bei Birchler angeführte Zitat von Baumeister Knopfli, dass «...das innere

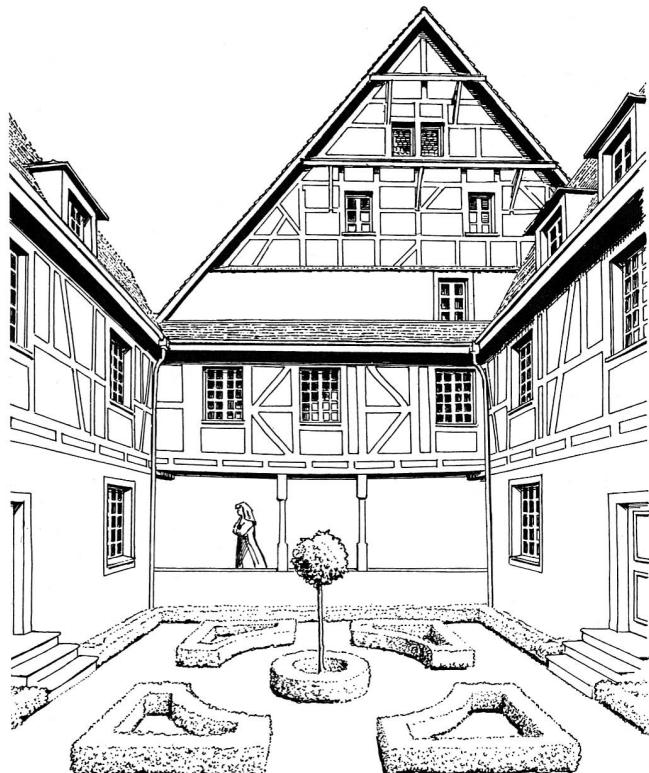
Abb. 12
Zug, Kloster Maria Opferung: Rekonstruierende Zeichnung des Kreuzganges Richtung Osten, mit offenem Erdgeschoss, 1992 von Christian Bisig.

form des Klosterquadrates typologisch von grossem Interesse ist. Die Schwestern, die Benützerinnen dieses Ganges, entschieden sich schliesslich für die Beibehaltung des status quo, dies vornehmlich aus klimatischen Gründen, hätte doch eine Öffnung die innere Verbindung der Klostertrakte durch einen der Kirche entlang geführten, nicht beheizten Aussenraum unterbrochen. Wie sich die Öffnung des Ganges präsentierte hätte und wie sie einmal ausgesehen haben dürfte, zeigt eine aufgrund unserer Angaben von Christian Bisig 1992 gezeichnete Ansicht des Kreuzganges Richtung Osten (Abb. 12).

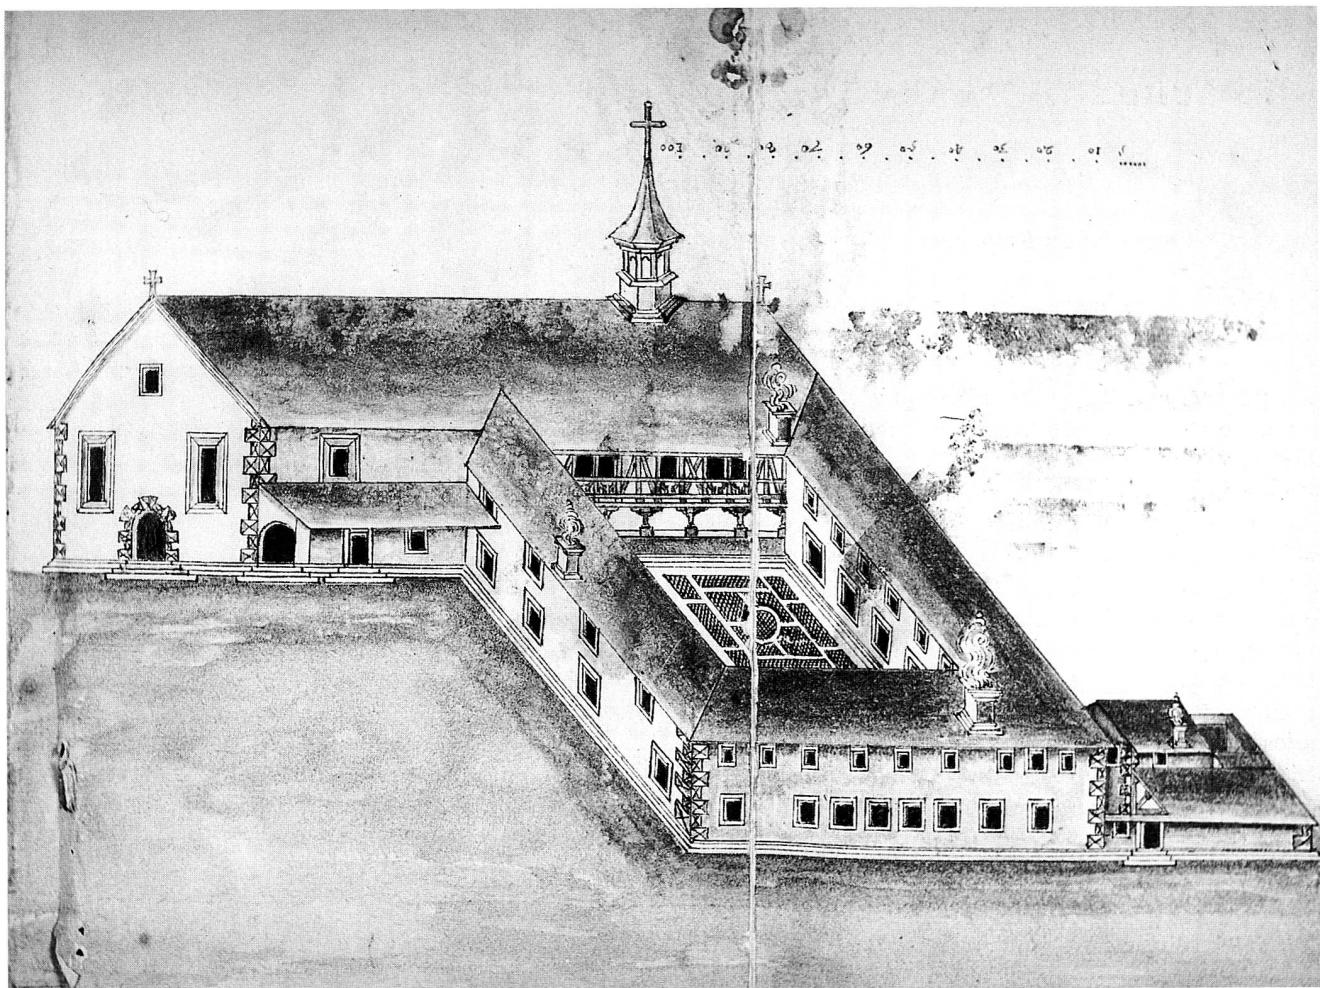
Abb. 13
Idealkloster des Kapuzinerordens. Darstellung im Musterbüchlein des Bruders Probus Heine, fol 82. Fürstlich Fürstenbergische Hofbibliothek Donaueschingen, Handschrift 879.

nem, an der vierten Seite im Erdgeschoss laubenartig offenem Kreuzgang ist im Musterbüchlein dargestellt, das der Kapuzinerbruder Probus Heine aus Pfullendorf als «Fabricator» der Kapuzinerprovinz zwischen 1631 und ca. 1670 geschrieben und gezeichnet hat.³⁵ Fol 82 zeigt ein Idealkloster des Ordens in Vogelperspektive. Der Blick geht in den Kreuzgang, an die Kirchenmauer, wo Holzstützen im Erdgeschoss das darüber liegende Riegelgeschoss tragen, so wie dies im Kloster Maria Opferung nachgewiesen werden konnte. (Abb. 13) Bruder Probus schreibt vom Kreuzgang: «Der solle breit sein 7 Schuech.

Das Mittelmäuerlin, darauf die Saül kommen, soll 4 Schuech hoch sein, 2 Schuech breit.» Auch im Kloster Maria Opferung enden die Eichensäulen deutlich über dem Bodenniveau des Kreuzganges, eine Sockelmauer von zirka 120 cm Höhe könnte auch hier durchaus bestanden haben.
