**Artikel:** Zur Baugeschichte des Klosters Maria Opferung in Zug

**Autor:** Horat, Heinz / Rothkegel, Rüdiger

# Zur Baugeschichte des Klosters Maria Opferung in Zug

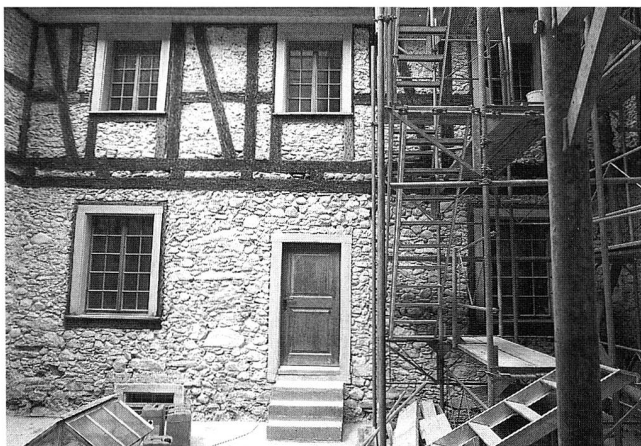
Abb. 2  
Zug, Kloster Maria Opferung: Ansicht der nördlichen Innenflucht.

Das Restaurierungskonzept der Jahre 1990 und 1991 sah unter anderem eine Entfernung des (modern) flächig aufgetragenen Verputzes an den Innenfronten des Kreuzganges vor. Durch den eng gesteckten Zeitplan hatte die Kantonsarchäologie nur jeweils kurzfristig begrenzte Möglichkeiten zur Befunddokumentation und -analyse. Dabei konnten wir feststellen, dass die Innenwände im Erdgeschoss aus gemörteltem Bruchsteinmauerwerk bestanden, dem Riegelwerk – ebenfalls mit Bruchsteinen als Füllungen – aufsass (Abb. 2,3).

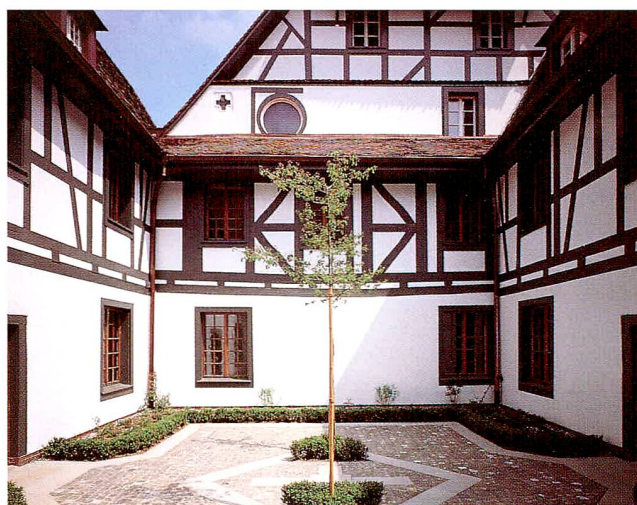
Abb. 11  
Zug, Kloster Maria Opferung: Blick nach Osten in den Kreuzgang, nach der Restaurierung, 1992.

Das Kloster Maria Opferung wurde in den Sechzigerjahren, anlässlich des Neubaues des angegliederten Mädcheninstitutes, mit einer neuen zentralen Heizung ausgestattet. Deren mächtiger Sichtbetonkamin stiess

durch den Kreuzgang hindurch hoch über die Dächer hinaus. Die Atmosphäre dieses abgeschirmten, idyllischen Klostersgartens war damit zerstört, umso mehr, als das Gehniveau durch einen hässlichen Belag und unförmige Oblichter verunstaltet war. Im Zuge der nun abgeschlossenen Restaurierung konnte dank einem Sonderbeitrag des Regierungsrates der unschöne Kamin abgebrochen und der Kreuzgang in einen eigentlichen Garten zurückgeführt werden. Das Gehniveau wurde um zirka 80 cm knapp unter die Schwellen der seitlichen Türen angehoben. Architekt Albert Müller, Baumeister Karl Matter, Zimmermeister Stephan Abt und Gärtnermeister Karl Marti trugen zusammen mit den Schwestern des Konvents ganz wesentlich zum guten Gelingen des Unterfangens bei (Abb. 11).
