Artikel: Das Alte Zeughaus, das Roosen-Haus und deren Vorgänger : zur baulichen Entwicklung auf den Grundstücken Ägeristrasse 7 und 9 in Zug

Das Alte Zeughaus, das Roosen-Haus und deren Vorgänger: Zur baulichen Entwicklung auf den Grundstücken Ägeristrasse 7 und 9 in Zug

Heinz Horat und Rüdiger Rothkegel (mit einem Anhang von Hans-Jürg Fuchser)

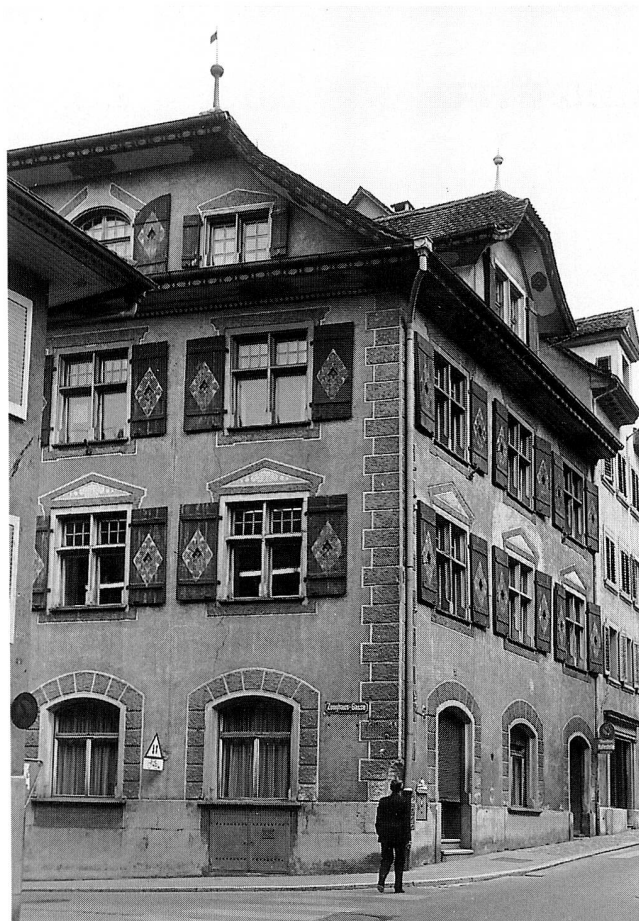
Abb. 2
Stadt Zug, Blick Richtung Nordosten auf die Häuser Ägeristrasse 7 und 9. Die 1975 aufgenommene Foto zeigt das Eckhaus 7 noch in seiner Nutzung als Stadtbibliothek, das Haus Ägeristrasse 9 befindet sich rechts daneben.

Bei Untersuchungsbeginn im Herbst 1988 präsentierten sich die beiden Häuser äusserlich dergestalt, dass das Eckhaus Ägeristrasse 7 mit seinem grossen, fast quadratischen beziehungsweise leicht gegen ein Trapez verschobenen Grundriss eindeutig dominierte (Abb. 2). Der massive Baukörper zeigte unter Ausnutzung der Ecklage eine Gliederung und Auflockerung durch grossformatige Fenster in der Süd- und Westfront, zu denen in den Obergeschossen Holzläden hinzukamen. Zu diesem Zeitpunkt war die Stadtbibliothek darin untergebracht.

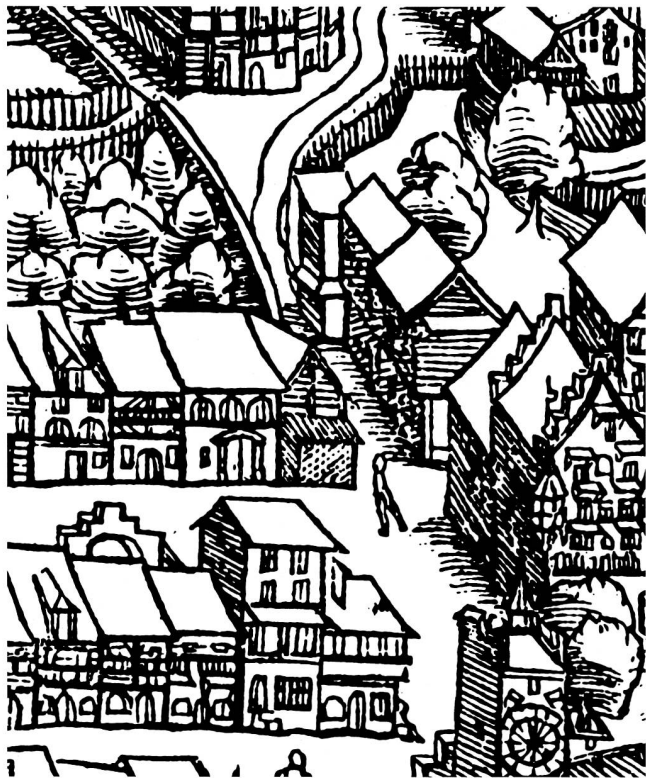
Abb. 3
Ausschnitt aus der ältesten Ansicht der Stadt Zug, erschienen 1547 in der Chronik des Johannes Stumpf. Hervorgehoben ist das Areal der nachmaligen Liegenschaften Ägeristrasse 7 und 9; die Ansicht ist geostet, d.h. Norden ist links.

Eigentlich sind gerade das Alte Zeughaus und das Roosen-Haus aufschlussreiche Beispiele für diese notwendige Skepsis. Um dies zu verdeutlichen, muss noch einmal kurz auf die Angaben von Viktor Luthiger zurückgekommen werden. Zu Recht verweist er in seiner Abhandlung auf die älteste Ansicht der Stadt Zug, die 1547 in der Chronik des Johannes Stumpf erschienen ist (Abb. 3).⁸ Dort findet sich auf dem Areal der nachmaligen Liegenschaften Ägeristrasse 7 und 9 im Vordergrund ein Schuppen, der im Vergleich mit den Häusern der Umgebung ein Geschoss hoch gebaut scheint. Das gegen

Westen abfallende schräge Pultdach lehnt sich gegen ein im Osten folgendes Haus (aus Holz?), das mit seinen (vergleichsweise) ein bis zwei Obergeschossen den Schuppen deutlich überragt. Der First des Satteldaches ist Ost-West orientiert und verläuft damit quer zu den Dächern der nördlich anschliessenden Häuserzeile.

Diese kurz skizzierte Darstellung bei Stumpf interpretierte Luthiger nun dahingehend, dass der Schuppen als Bebauung vor der Erstellung des Zeughauses von 1581 zu verstehen sei, das grosse Haus aber dem später so genannten Roosen-Haus entspreche. Aufgrund des Er-

scheinungsdatums der Stumpf-Chronik (1547) schien ihm offenbar somit ein Baudatum von 1544 für letzteres durchaus zutreffend.

Bedacht werden sollte bei dieser Interpretation jedoch, dass sie die (aktuelle) Verhältnismässigkeit der beiden Nachbarparzellen hinsichtlich ihrer Ost-West-Ausdehnung geradezu umkehrt. Weiter reichen auf der Stumpf-Ansicht sowohl der kleine Schuppen als auch der Westteil des Hauses deutlich in den Bereich der Strassenabzweigung hinein, die durch die gegen Süden, bei Johannes Stumpf nach rechts abgehende St. Oswaldsgasse gebildet wird. Aufgrund der Ansicht kann sogar nicht einmal ausgeschlossen werden, dass die Westfront des dargestellten Hauses in einer Flucht mit den nämlichen Fassaden der gegen Norden, also bei Stumpf links, folgenden Häuser zu sehen ist. Das würde bedeuten, dass der verzeichnete Schuppen sogar über die Parzelle Ägeristrasse 7 hinaus gegen Westen in den Bereich der heutigen Zeughausgasse gereicht haben könnte.

Damit scheint uns die Bildinterpretation der Stumpf-Ansicht eher zu ergeben, dass das dargestellte Haus (aus Holz?) zumindest zu einem grossen Teil im Bereich der heutigen Eckparzelle (Ägeristrasse 7) zu suchen ist. Daneben bleibt natürlich die grundsätzliche Frage, inwieweit derart an Genauigkeit in der Darstellung gebundene Fragen überhaupt an diese Quelle gestellt werden dürfen.⁹ Insgesamt müssen somit Antworten auf die Frage, wie sich die Bebauung auf den heutigen Liegenschaften entwickelte, auf andere Art, nämlich mit archäologischen Untersuchungsmethoden, gewonnen werden.

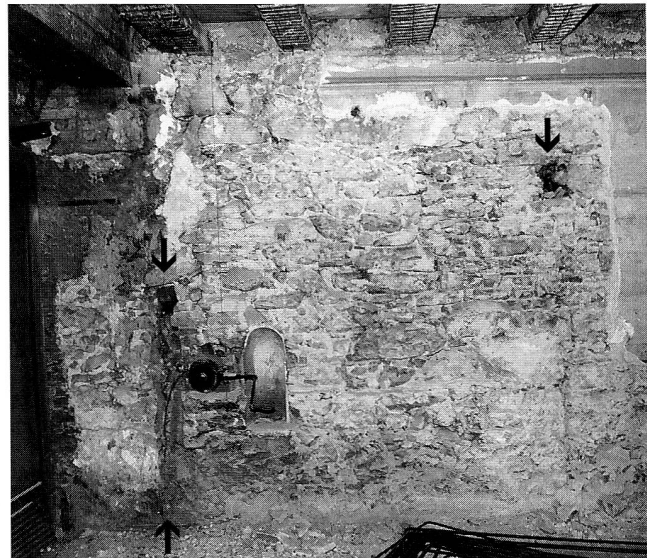
Abb. 5
Stadt Zug, Ägeristrasse 9, Erdgeschoss. Blick Richtung Westen auf die Südhälfte der Westwand (= Trennwand zu Haus 7); aufgenommen 1989. Unter dem abgelösten modernen Verputz fanden sich ein Balkenkopf-Negativ (Pfeil rechts) sowie die Reste eines eingemauerten Bälkchens (Pfeile links).

Um den genannten Befund im Rahmen der Bebauungsgeschichte der Liegenschaften einordnen zu können, müssen noch weitere Detailbeobachtungen angeführt werden, die an der Ostseite des südlichen Mauerwinkels erhoben werden konnten (Abb. 5). Nach Abnahme des

Ungefähr 1,8 m südlich dieses Negatives war im fraglichen Mauerteil zudem noch der Rest eines schräg-stehenden kleinen Balkens mit eingemauert (Abb. 4 und 5). Der feststellbare tiefste Punkt, circa 0,3 m über dem aktuellen Boden, lag dabei um über drei Dezimeter weiter östlich als der beobachtbare höchste Punkt, der sich seinerseits um über 1 m höher befand. Insgesamt lag damit offenbar ein untergestellter schräger Stützbalken vor, ohne dass der genaue Fuss- und Kopfpunkt bestimmt werden konnte. Aufgrund des verfaulten Erhaltungszustandes waren leider auch keine dendrochronologischen Bestimmungen mehr möglich.

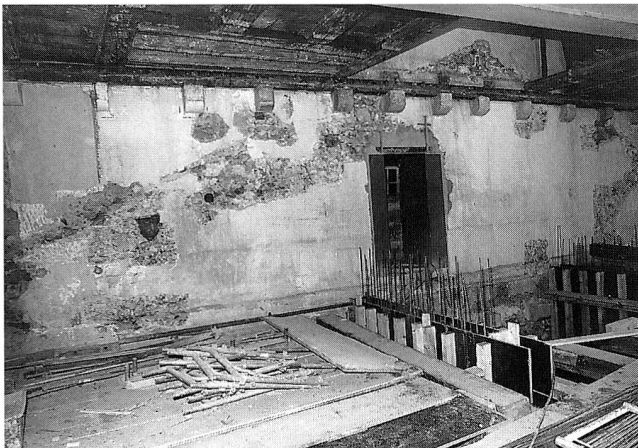
Abb. 8
Stadt Zug, Ägeristrasse 7. Blick Richtung Osten auf das Negativ der Dachschräge der abgegangenen Bebauung; aufgenommen 1989.

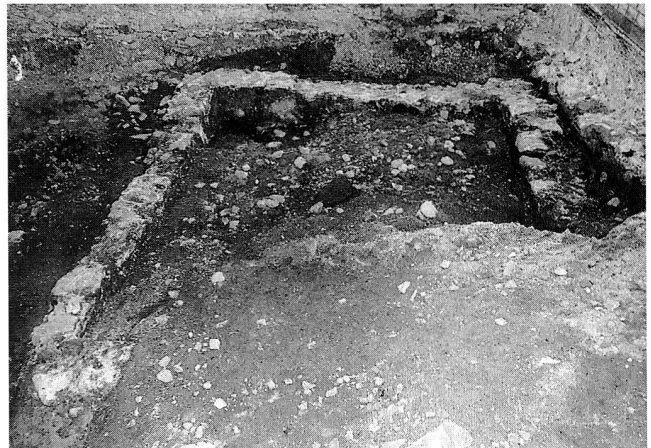
Abb. 9
Stadt Zug, Ägeristrasse 7, Kellermauern der Holzbauphase im Erdgeschoss. Blick Richtung Westen; aufgenommen 1989.

Nordwest-Ecke des Grundstückes Ägeristrasse 7 konnten unter dem ältesten Bodenniveau des nachmaligen Zeughauses die Reste eines 4,5x4,3 m messenden Kellergewölbes freigelegt werden (Abb. 9).¹⁸ Aufgrund entsprechender Negative dürfte der Zugang in der Nordost-Ecke gelegen haben. Der Kellerboden lag 2,25 m tiefer als die Schwellenunterkanten des Holzhauses Ägeristrasse 7, die aufgrund der vorgestellten Negative bestimmt werden können (vgl. Abb. 6). Somit könnte der Keller durchaus zum ursprünglichen Holzhaus auf der Eckparzelle gehört haben. Dieses hätte sich damit, ähnlich dem späteren Zeughaus, fast bis zur heutigen Zeughausgasse erstreckt und somit eine Ost-West-Ausdehnung von ungefähr 11 m aufgewiesen.¹⁹ Für diese Möglichkeit könnte die Beobachtung sprechen, dass die Flucht der nördlichen Fusspfette mit der der Nordwand des Kellers übereingestimmt haben könnte (vgl. Abb. 4). Jedoch ist auch nicht auszuschliessen, dass der Keller zu einem anderen, kleiner bemessenen Eckhaus gehört haben könnte. Das Grundstück Ägeristrasse 7 wäre dann dementsprechend einmal mit zwei Holzhäusern bebaut gewesen.

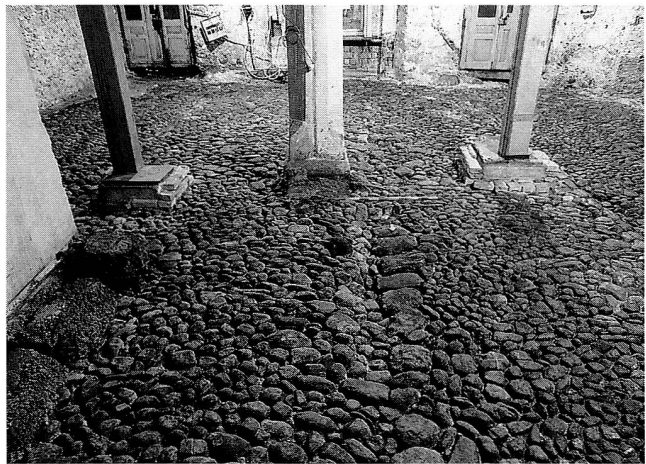
Abb. 10
Stadt Zug, Ägeristrasse 7. Blick Richtung Süden in das Erdgeschoss: Originalpflasterung des Alten Zeughauses mit streifiger Einteilung; in der Bildmitte der originale Mittelständer, daneben zwei moderne Stützen; aufgenommen 1989.

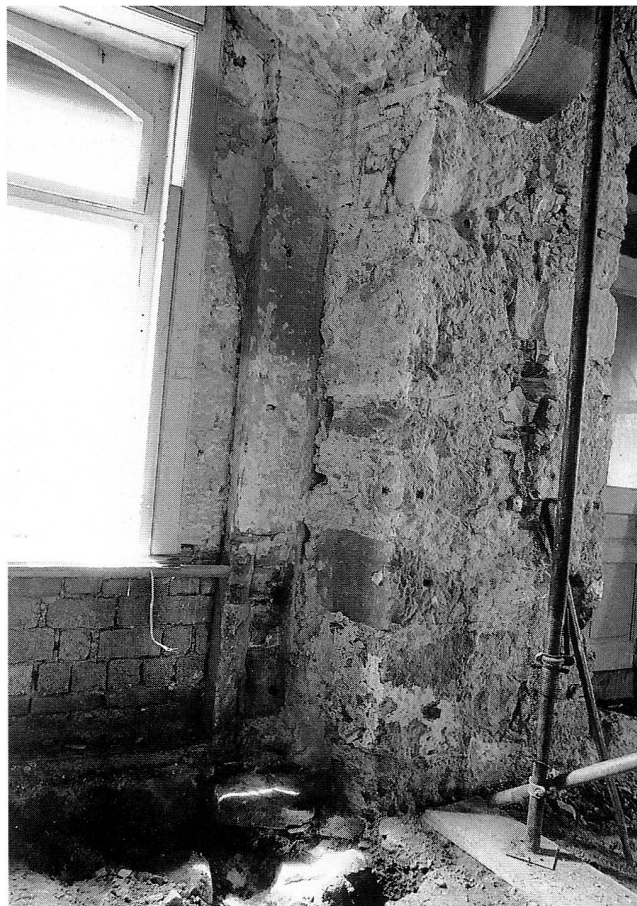
Abb. 12
Stadt Zug, Ägeristrasse 7, Erdgeschoss. Blick Richtung Süden auf den Mittelteil der inneren Südfassade; aufgenommen 1989. Das ursprüngliche grosse Portal vom Zeughaus wurde später zum Fenster verkleinert.

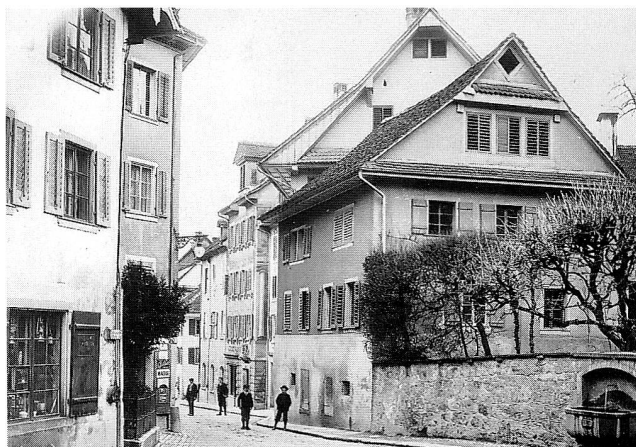
Abb. 13
Stadt Zug, Ägeristrasse 9, Ansicht von Osten, fotografiert zwischen 1892 und 1907. Die Fassadenbemalung des Hauses ist gut erkennbar.

Das Roosen-Haus, Ägeristrasse 9, war noch zu Zeiten von Linus Birchler an der Südseite mit Fassadenmalereien geziert (Abb. 13).³⁵ Diese «Scheinarchitekturen mit hohen Säulen zu beiden Seiten» wurden entfernt, als um die Mitte unseres Jahrhunderts ein neuer Verputz aufgetra-

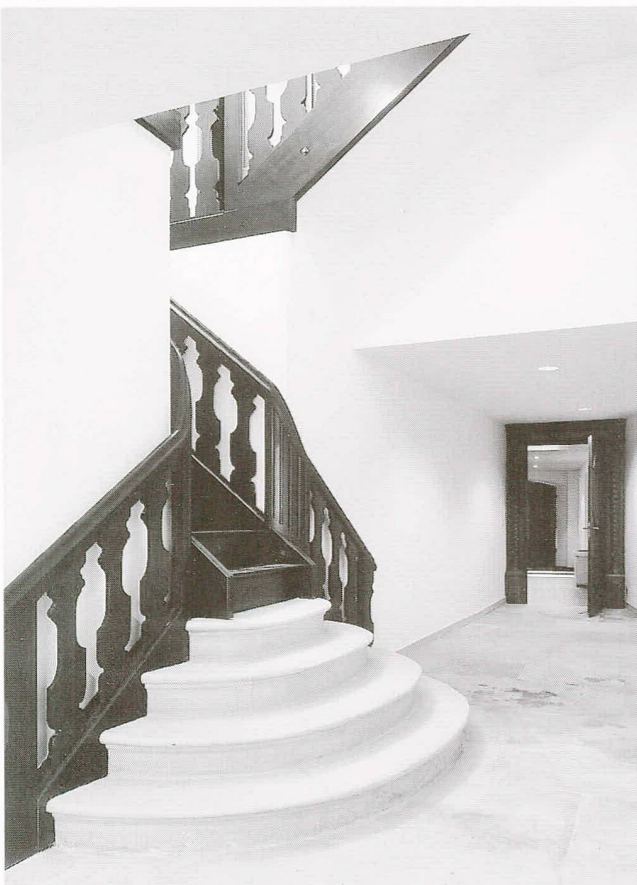
Abb. 15
Stadt Zug, Ägeristrasse 9, Blick in den Erdgeschosskorridor Richtung Norden. Im Hintergrund eine hochbarocke Türe, links der Antritt zum Treppenhaus von 1804/05. Zustand nach der Restaurierung 1992.

Das in seiner statischen Struktur in das 16. Jahrhundert zurückreichende Gebäude erfuhr im Laufe der Jahrhunderte verschiedene Veränderungen. Stilistisch sind diese um 1700, um 1750 und um 1804 zu datieren. Aus der Barockzeit, welche vielleicht mit dem in der Literatur genannten Umbaujahr 1695 identisch ist, stammen ein Portal im Erdgeschoss und verschiedene Türgewände im 1. Obergeschoss. Auf eine spätbarocke Umbauphase weist das Sandsteinportal an der Kapuzinergasse. Es wurde nach dem Bau des Hinterhauses von einem unbestimmten Standort hierher versetzt und dürfte im mittleren 18. Jahrhundert entstanden sein. Die toskanische Rahmung liegt auf gefugter Sandsteinfläche. Das Wappen der Familie Roos prangt am Scheitelstein und wiederholt sich im zeitgleichen Eisengitter über dem profilierten und verkröpften Gebälk. Um 1804/05 wurde das nach Norden orientierte Hinterhaus angefügt. Louis XVI-Motive zieren die Scheitelsteine seiner Fenstergewände. Damals dürfte auch das eigenwillige Treppenhaus in seiner heute sichtbaren Form entstanden sein (Abb. 15 und 16). Stilistisch ähnlich ist die monumentale Treppe im Armenasyl an der

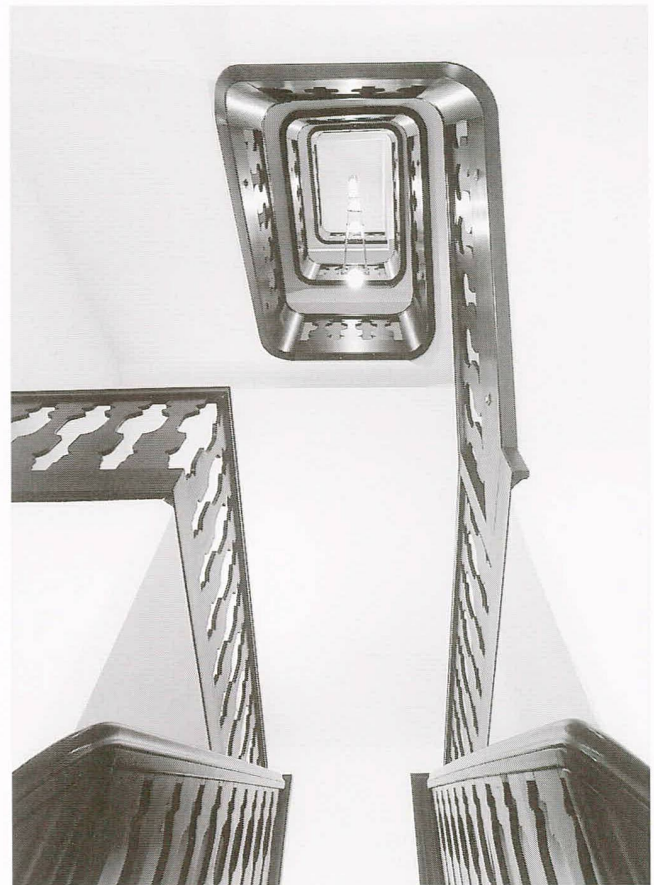
Abb. 16
Stadt Zug, Ägeristrasse 9, das Treppenhaus von 1804/05.

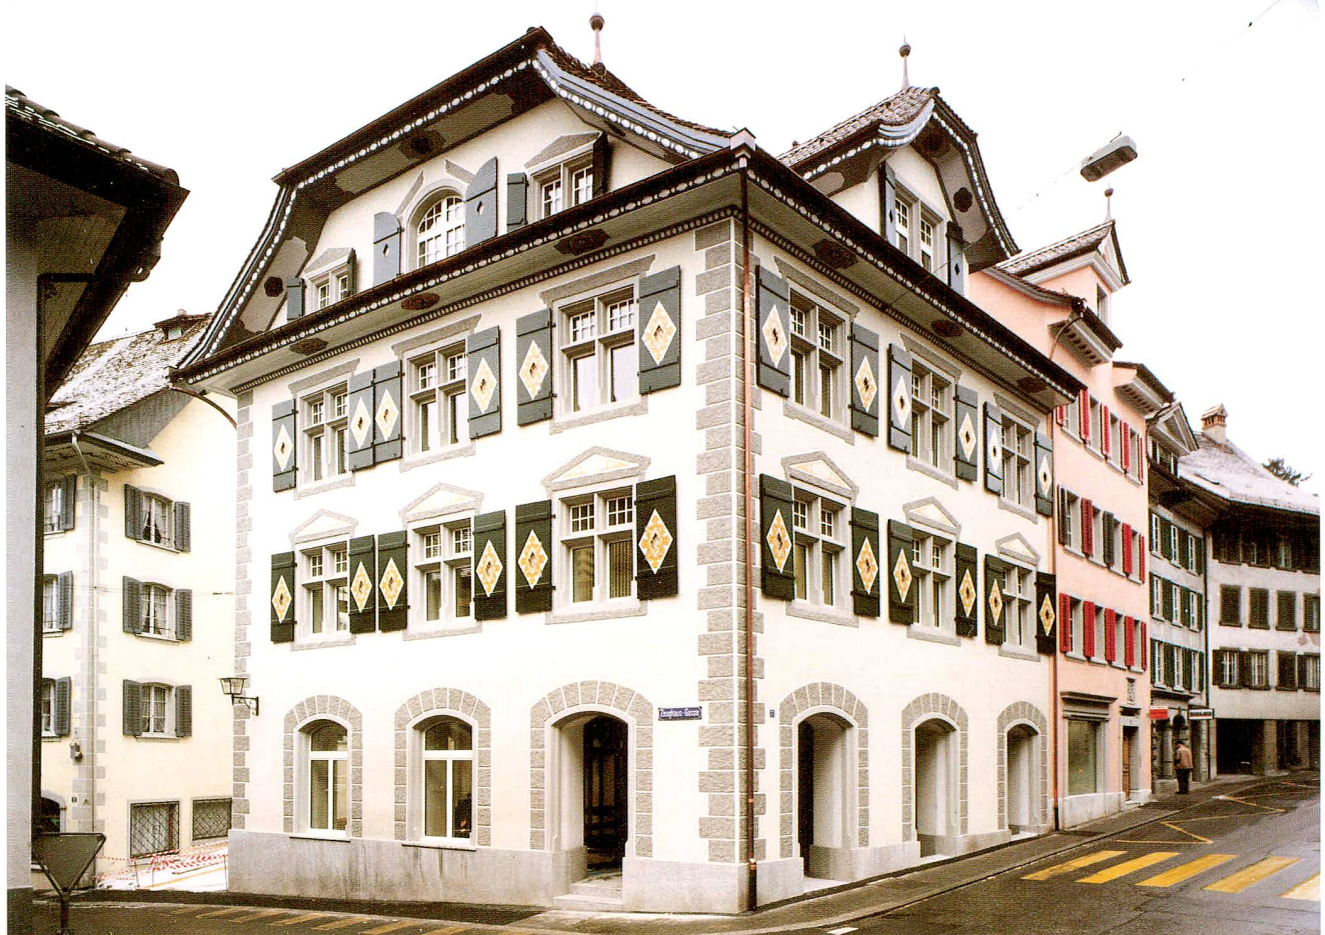
Abb. 18
Stadt Zug, Ägeristrasse 7/9, Ansicht nach der Restaurierung, 1992, von Südwesten, Ecke Zeughausgasse-Ägeristrasse.

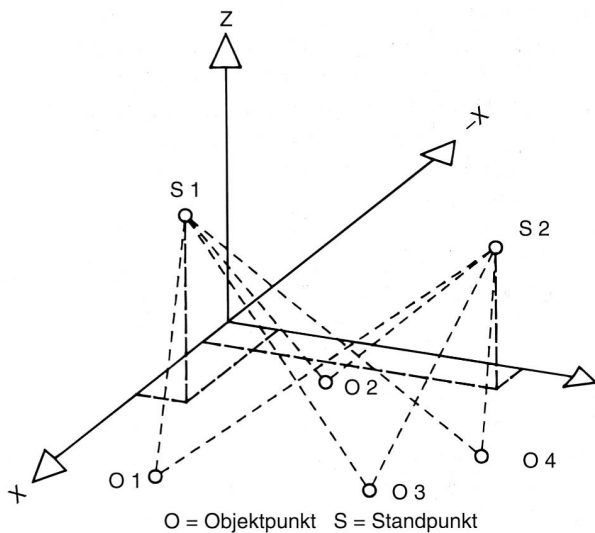
Abb. 20
Schematische Skizze zum Prinzip des Vorwärtseinschneidens mit Richtungsstrahlen.

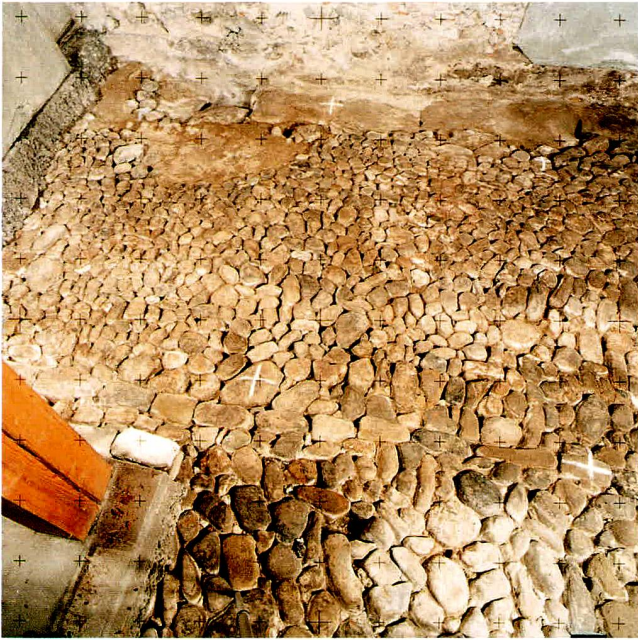
Abb. 22
Stadt Zug, Ägeristrasse 7. Messbildaufnahme mit 4 Passpunktkreuzen.

Die Berechnung der Koordinaten und die Konstruktion des Passpunktnetzes erfolgte direkt im CAD. Die dazu nötigen Funktionen stehen dort zur Verfügung. Nach der Konstruktion und Kontrolle der Referenzpunkte konnte mit der eigentlichen Bildauswertung begonnen werden. Auf dem angeschlossenen Präzisionsdigitalisierisch wurde nun Bild für Bild aufgeklebt und danach Steinkontur für Steinkontur mit circa 10 bis 30 Punkten digital erfasst. Über die 4 abgebildeten Passpunktkreuze,

die mitdigitalisiert wurden, rechneten wir danach direkt im CAD-System eine projektive Transformation, mit der die digitalen Bilddaten entzerrt wurden. Dass heisst, die Zentralprojektion des Bildes wird in die Normalprojektion des Planes überführt. Anhand der Restklaffungen in den Passpunkten erhielten wir eine Aussage über die Qualität der Entzerrung und konnten nötigenfalls mit einer Affintransformation (unterschiedliche Massstabsfaktoren auf den Koordinatenachsen) eine optimale Einpassung ins Passpunktnetz erzielen. In Anbetracht dessen, dass jeder Stein mit 10 bis 30 Punkten erfasst werden musste, stieg das Datenvolumen auf ein so beträchtliches Mass an, dass der Boden in mehrere Teilabschnitte aufgeteilt und bearbeitet werden musste. Die gesamte Auswertung erreichte eine Datengrösse von über 4 Megabyte.

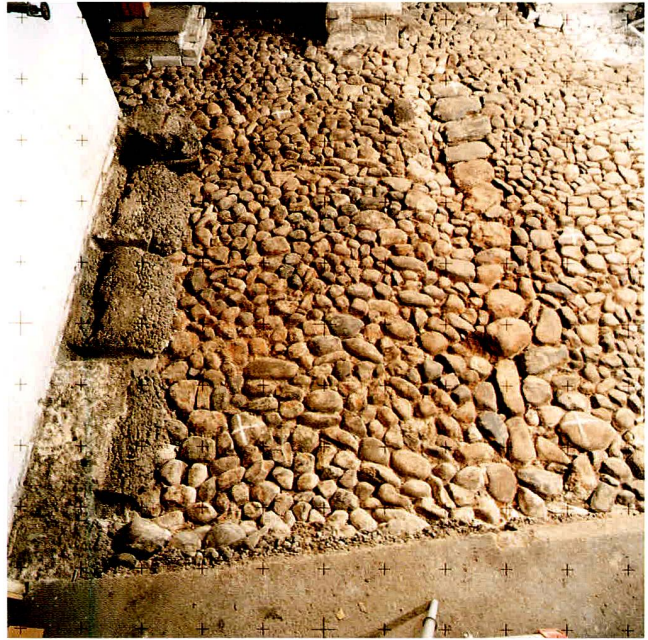
Abb. 23
Stadt Zug, Ägeristrasse 7. Messbildaufnahme mit 40 mm Weitwinkelobjektiv.
