Artikel: Das Alte Zeughaus, das Roosen-Haus und deren Vorgänger : zur

Das Alte Zeughaus, das Roosen-Haus und deren Vorgänger: Zur baulichen Entwicklung auf den Grundstücken Ägeristrasse 7 und 9 in Zug

Heinz Horat und Rüdiger Rothkegel (mit einem Anhang von Hans-Jürg Fuchser)

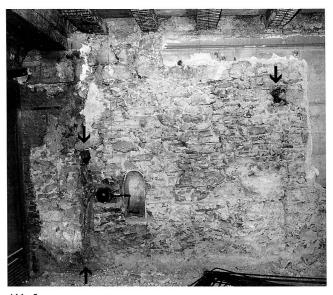
Abb. 5
Stadt Zug, Ägeristrasse 9, Erdgeschoss. Blick Richtung Westen auf die Südhälfte der Westwand (= Trennwand zu Haus 7); aufgenommen 1989. Unter dem abgelösten modernen Verputz fanden sich ein Balkenkopf-Negativ (Pfeil rechts) sowie die Reste eines eingemauerten Bälkchens (Pfeile links).

Um den genannten Befund im Rahmen der Bebauungsgeschichte der Liegenschaften einordnen zu können, müssen noch weitere Detailbeobachtungen angeführt werden, die an der Ostseite des südlichen Mauerwinkels erhoben werden konnten (Abb. 5). Nach Abnahme des

Ungefähr 1,8 m südlich dieses Negatives war im fraglichen Mauerteil zudem noch der Rest eines schrägstehenden kleinen Balkens mit eingemauert (Abb. 4 und 5). Der feststellbare tiefste Punkt, circa 0,3 m über dem aktuellen Boden, lag dabei um über drei Dezimeter weiter östlich als der beobachtbare höchste Punkt, der sich seinerseits um über 1 m höher befand. Insgesamt lag damit offenbar ein untergestellter schräger Stützbalken vor, ohne dass der genaue Fuss- und Kopfpunkt bestimmt werden konnte. Aufgrund des verfaulten Erhaltungszustandes waren leider auch keine dendrochronologischen Bestimmungen mehr möglich.

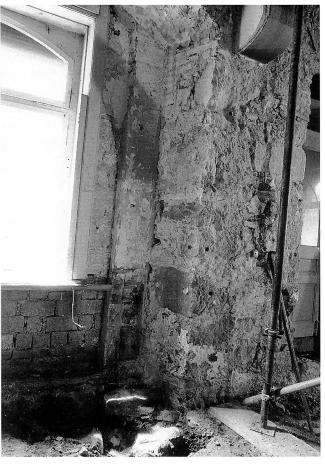
Abb. 12 Stadt Zug, Ägeristrasse 7, Erdgeschoss. Blick Richtung Süden auf den Mittelteil der inneren Südfassade; aufgenommen 1989. Das ursprüngliche grosse Portal vom Zeughaus wurde später zum Fenster verkleinert.

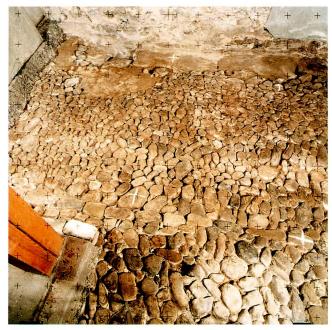
Abb. 22 Stadt Zug, Ägeristrasse 7. Messbildaufnahme mit 4 Passpunktkreuzen.

Die Berechnung der Koordinaten und die Konstruktion des Passpunktnetzes erfolgte direkt im CAD. Die dazu nötigen Funktionen stehen dort zur Verfügung. Nach der Konstruktion und Kontrolle der Referenzpunkte konnte mit der eigentlichen Bildauswertung begonnen werden. Auf dem angeschlossenen Präzisionsdigitalisiertisch wurde nun Bild für Bild aufgeklebt und danach Steinkontur für Steinkontur mit circa 10 bis 30 Punkten digital erfasst. Über die 4 abgebildeten Passpunktkreuze,

die mitdigitalisiert wurden, rechneten wir danach direkt im CAD-System eine projektive Transformation, mit der die digitalen Bilddaten entzerrt wurden. Dass heisst, die Zentralprojektion des Bildes wird in die Normalprojektion des Planes überführt. Anhand der Restklaffungen in den Passpunkten erhielten wir eine Aussage über die Qualität der Entzerrung und konnten nötigenfalls mit einer Affintransformation (unterschiedliche Massstabsfaktoren auf den Koordinatenachsen) eine optimale Einpassung ins Passpunktnetz erzielen. In Anbetracht dessen, dass jeder Stein mit 10 bis 30 Punkten erfasst werden musste, stieg das Datenvolumen auf ein so beträchtliches Mass an, dass der Boden in mehrere Teilabschnitte aufgeteilt und bearbeitet werden musste. Die gesamte Auswertung erreichte eine Datengrösse von über 4 Megabyte.

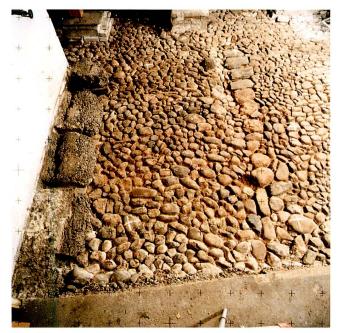
Abb. 23 Stadt Zug, Ägeristrasse 7. Messbildaufnahme mit 40 mm Weitwinkelobjektiv.
