**Artikel:** Zum Haus Obermühle in Cham: mit einigen Gedanken zur

Wirtschaftsgeschichte an der Lorze

### Zum Haus Obermühle in Cham

Mit einigen Gedanken zur Wirtschaftsgeschichte an der Lorze

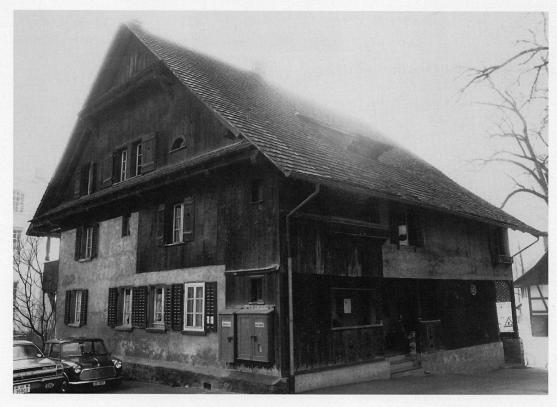
Abb. 3 Cham, Haus Obermühle. Blick auf die Nordwest-Ecke in Richtung Südosten, Zustand 1978.

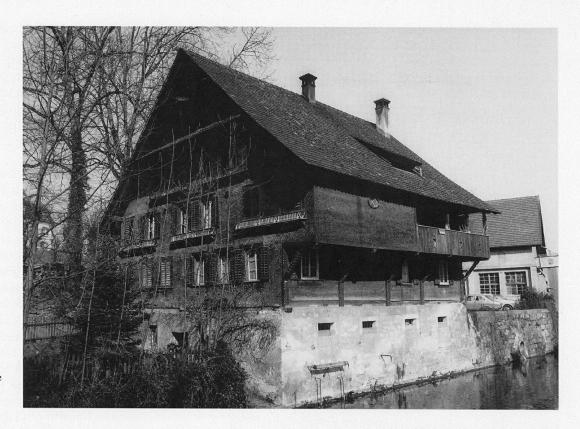
Abb. 4 Cham, Haus Obermühle. Blick auf die Südost-Ecke in Richtung Nordwesten, Zustand 1978.

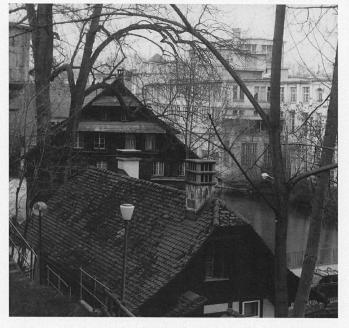
Abb. 5 Cham, Haus Obermühle. Blick von Süden, Zustand 1985.

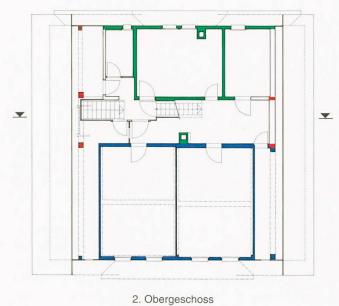
Abb. 8
Cham, Haus Obermühle. Grundrisse Unter-, Erd-, 1. und 2. Obergeschoss, Ost-West-Schnitt mit Blickrichtung Süden,
Massstab 1: 200; spezifizierte Umzeichnungen nach Plänen des
Architekturbüros H. R. Schweiger, Baar.
Eingefärbt sind die nachgewiesenen Teile des ursprünglichen Hauses
von Herbst/Winter 1591/1592 (rot), die der grossen Renovierung vom
Beginn des 19. Jahrhunderts (blau; Dendrodaten jeweils Herbst/Winter
1798/1799, 1802/1803, 1811/1812) sowie die Umbauten des Jahres
1922 (grün).

Die Ergebnisse lassen sich leicht anhand der verschiedenen Pläne in Abb. 8 aufzeigen. Im folgenden sollen wesentliche Details geschossweise vorgestellt und erörtert werden, ohne dass jedesmal auf die zusammenfassende Abb. 8 rückverwiesen wird.

Wor den folgenden Einzelangaben muss deutlich darauf hingewiesen werden, dass sich diese im wesentlichen auf Schwellen oder Ständer beziehen. Die Angaben in den Phasenzeichnungen Abb. 8 besonders in bezug auf das Erdgeschoss, stellen mit ihren auf den ersten Blick teilweise abweichenden Angaben überhaupt keinen Widerspruch dar, da sie sich vielfach auf die geänderten Wandfüllungen beziehen. Für die Zeichnungen muss nämlich bedacht werden, dass sie auf Architektenplänen beruhen, deren jeweilige Schnitthöhe im Raum nicht exakt festzumachen ist. Dieser vertretbare Mangel, nämlich der Rückgriff auf bereits vorhandenes Planmaterial zwecks spezifischer Weiterbearbeitung, ermöglichte insgesamt jedoch viel umfassendere Untersuchungs- und Dokumentationsarbeiten als sie bei einem vorgängigen Erstellen neuer Aufnahmepläne durch die Kantonsarchäologie möglich gewesen wären.

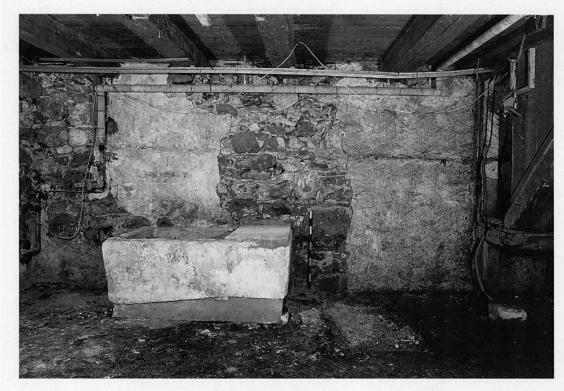
Abb. 12 Cham, Haus Obermühle, Untergeschoss. Blick auf die Südhälfte der Westwand, innen, nach teilweiser Putzentfernung. Sichtbar wird das ältere Mauerwerk sowie eine vor die Wand gestellte Wanne, deren Zweck und Zeitstellung nicht sicher zu bestimmen sind; Zustand 1992.

Ob der vor der Westwand angetroffene Steintrog (vgl. Abb. 12) z. B. als Tränke in den gleichen Zusammenhang wie das genannte Tor gehört, kann nur vermutet werden. Der Anschluss des Sockels, auf dem der Trog stand, an die Westwand war nicht mehr erkennbar, so dass auch über eine zeitliche Zuweisung keine Zweckbindung bestimmt werden kann. Eine Nutzung im Rahmen normaler Haushaltsarbeiten als Wanne zur Wäschereinigung o.ä. ist sicher ebenfalls möglich.

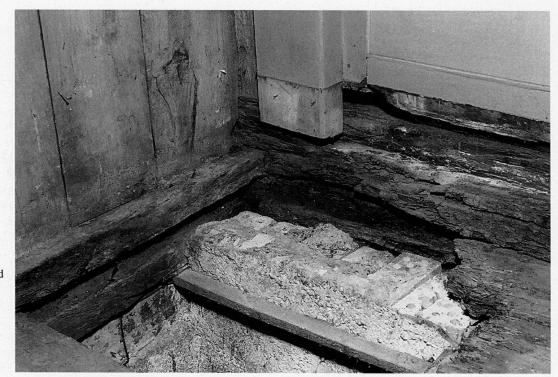
Abb. 15
Cham, Haus Obermühle,
Erdgeschoss, Südost-Raum
(gute Stube) innen, während
der Untersuchung 1990.
Blick Richtung Nordosten:
Rechts die originale
Schwelle der Ostfassade,
links die eingezapfte
Schwelle der südlichen
Flurwand; Holz gefällt
Herbst/Winter 1591/1592.

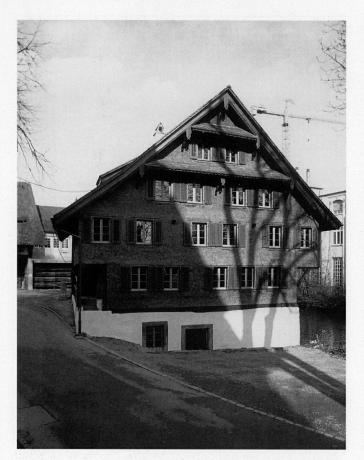
Abb. 22 Cham, Haus Obermühle. Blick von Westen, nach der Restaurierung, 1993.

Mit der im März 1993 abgeschlossenen Restaurierung wurde das Haus für Büros der Eigentümerin, der Hammer Retex in Cham, bereitgestellt (Abb. 22). Man verzichtete darauf, das Gebäude in einen früheren, um 1789, zu Beginn des 19. Jahrhunderts oder gar in der Bauzeit 1592

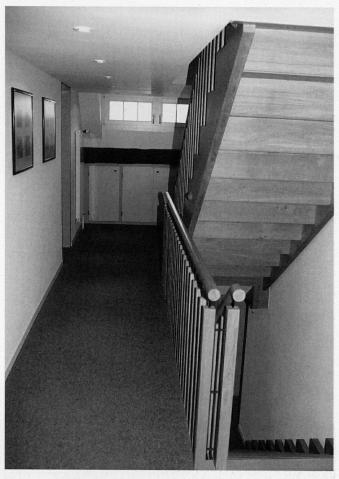
Abb. 24 Cham, Haus Obermühle. Blick in das neu gestaltete Treppenhaus nach der Restaurierung, 1993.

Buffet von 1789 wieder einen repräsentativen Platz. Da die vorhandene Treppe nicht mehr genügte, wurde sie vollständig neu, zeitgenössisch gestaltet, eingefügt (Abb. 24).
