Zum Haus Obermühle in Cham

Mit einigen Gedanken zur Wirtschaftsgeschichte an der Lorze

Rüdiger Rothkegel

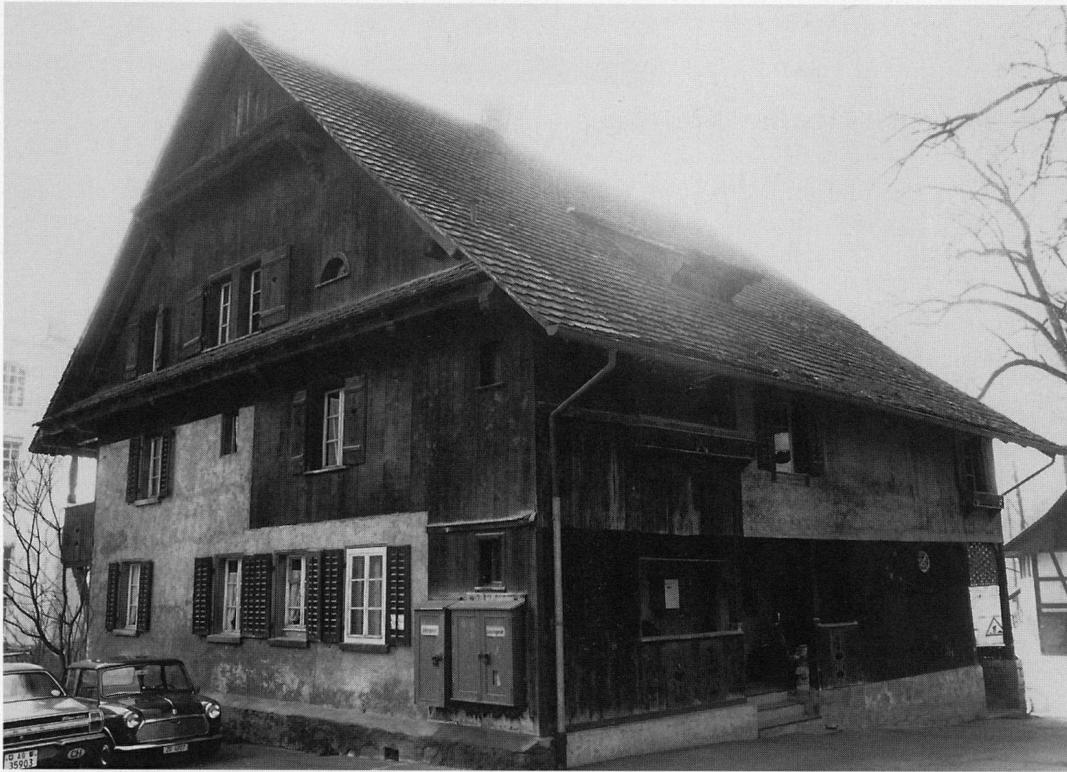
Abb. 3
Cham, Haus Obermühle.
Blick auf die Nordwest-
Ecke in Richtung Südosten,
Zustand 1978.

Das Haus Obermühle liegt mit seiner Ostseite direkt am linken Lorzeufer (vgl. Abb. 1). Das gemauerte, teilweise eingetiefte Sockelgeschoss weist eine äussere Grundfläche von knapp 11 x 13 m auf. Es trägt einen Holzbau mit Erd-, zwei Ober- und einem Dachgeschoss, der ursprünglich als Ständerbau mit Holzfüllungen ausgeführt worden ist.¹⁸ Der stehende Dachstuhl und der Dachfirst sind Nord-Süd-orientiert, so dass diese parallel zur Lorze liegen. Die so definierten Fluchten an der Ost- bzw. Westseite des Hauses sind ungefähr um zwei Meter länger ausgebildet als die rechtwinklig dazu angeordneten Fronten im Norden und Süden (Abb. 3 und 4).

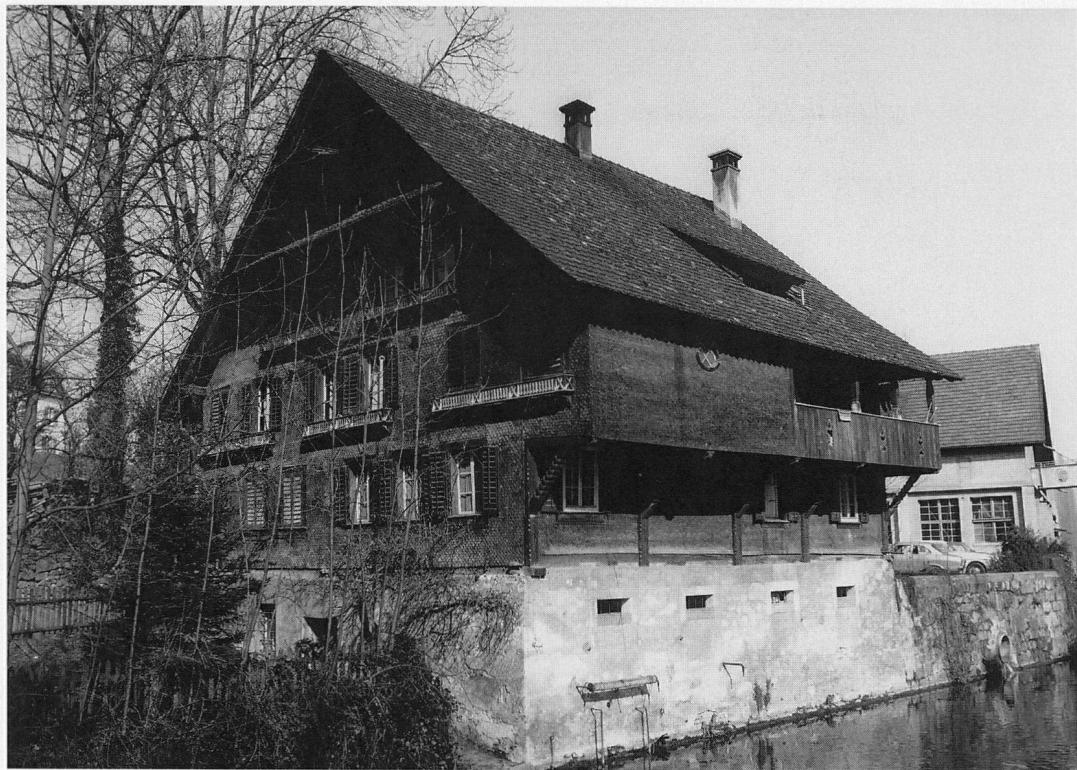
Abb. 4
Cham, Haus Obermühle.
Blick auf die Südost-Ecke
in Richtung Nordwesten,
Zustand 1978.

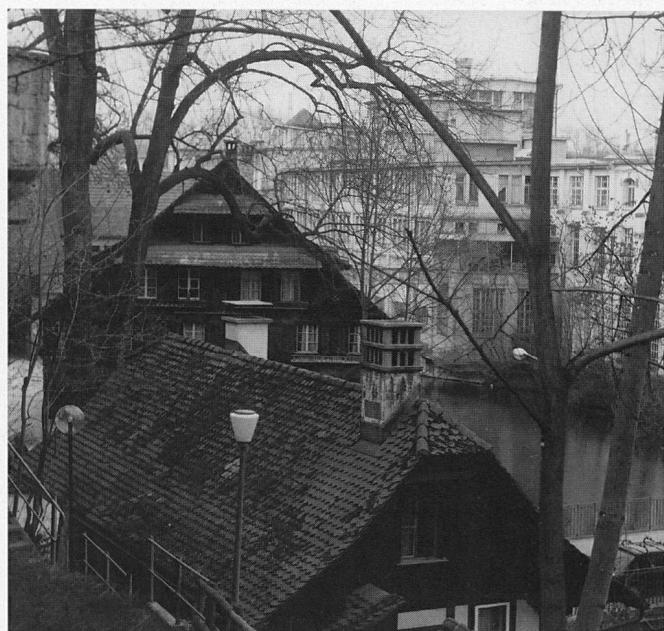
Abb. 5
Cham, Haus Obermühle. Blick von Süden, Zustand 1985.

Richtig in Erscheinung tritt das recht stattliche Haus heutzutage eigentlich erst auf den zweiten Blick. Der Grund hierfür ist die Lage in einer leichten Senke, die inzwischen stark verbaut ist (Abb. 5). Direkt südlich ober-

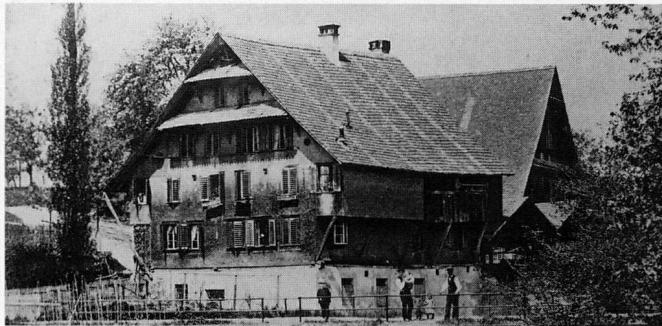
Abb. 6
Cham, Haus Obermühle. Blick von Südosten, Zustand vor 1922.

Neben den angeführten Beobachtungen sind bereits an dieser Stelle noch zwei weitere, offensichtliche Aspekte festzuhalten, auf deren detaillierte Auswertung im Rahmen der Bauanalyse und ihrer Ergebnisse später erneut zurückzukommen sein wird. Zum einen zeigt bereits ein Blick auf den angetroffenen Zustand der Nordfassade (Abb. 3), dass dort grossflächig Partien ersetzt worden sind. Anhand uns vorliegender Pläne²¹ können wir recht genau sagen, welche Bereiche im Rahmen einer umfassenden Umbaumassnahme im Jahre 1922 ersetzt worden sind: Neben der genannten Nordfront sind dies besonders Einbauten im Dachbereich, wo 1922 eine neue Wohnung erstellt wurde; hierzu gehört auch ein neuer (Wohnungs-)Zugang mittels einer Aussentreppe vor der Westfassade (vgl. Abb. 3). Die Erscheinung des Hauses in den letzten Jahren vor diesen massiven Änderungen kann noch anhand eines Fotos illustriert werden (Abb. 6), das die Ansicht von Südosten wiedergibt.²²

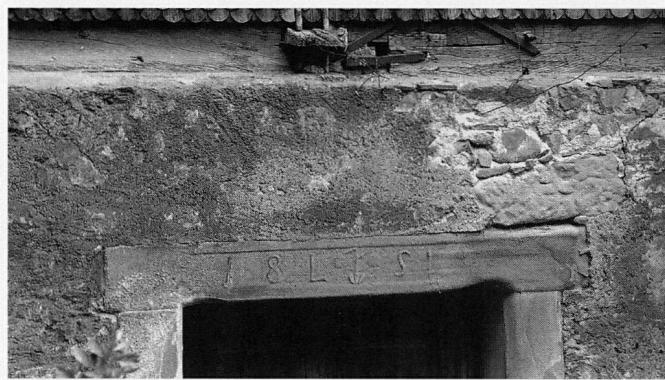
Abb. 7
Cham, Haus Obermühle. Türsturz über dem Kellereingang an der Südseite des Hauses, aufgenommen 1985; die angegebene Jahreszahl dürfte als 1817 aufzulösen sein. – Auf der jünger untergestellten Kellerwand liegt die Schwelle der Südfront: Links ein originaler Rest mit Schwellenschloss, dendrodatiert Herbst/Winter 1591/1592; rechts der genannte Mittelflick mit Eisenarmierungen als Unterlage des (auf dem Foto durch die Schindeln verdeckten) Mittelständers, dendrodatiert Herbst/Winter 1811/1812.

Weiter finden sich am sandsteinernen Türsturz über dem Kellereingang an der Südseite folgende Angaben in erhabenen Zeichen (Abb. 7): Ein mittig angeordnetes «Z» über einem Dreiberg wird seitlich je durch eine Rosette, einen Stern o. ä. begleitet. Es handelt sich hierbei um das Wappen der Familie Suter, die u. a. in Cham bezeugt ist.²³ Links davon ist «18 L» zu lesen, auf der rechten Seite hat sich der Rest von «S 1» erhalten, die vierte zu erwartende Jahreszahl ist heute gänzlich unleserlich. Dieser Türsturz darf somit Leonz Suter (als Auftraggeber) zugewiesen werden, der zu Beginn des 19. Jahrhunderts als Besitzer im Assekuranzverzeichnis aufgeführt wird. Der zweite Teil der Jahresangabe kann wohl mit «17» zur Jahreszahl

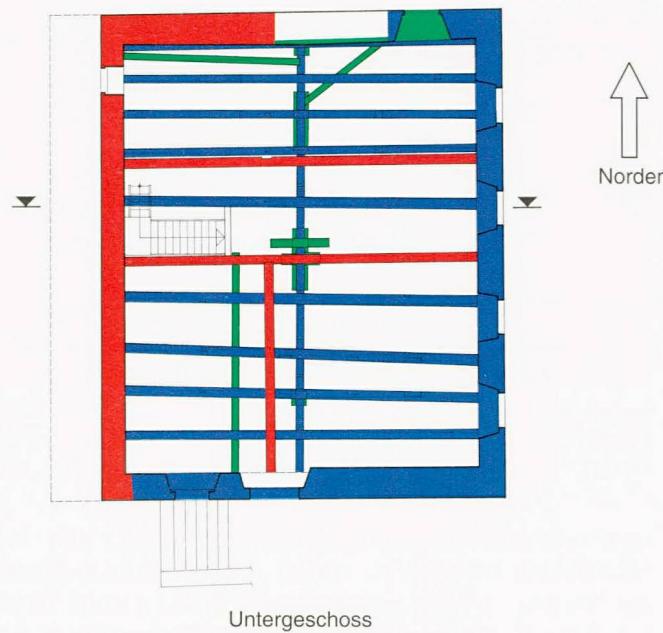
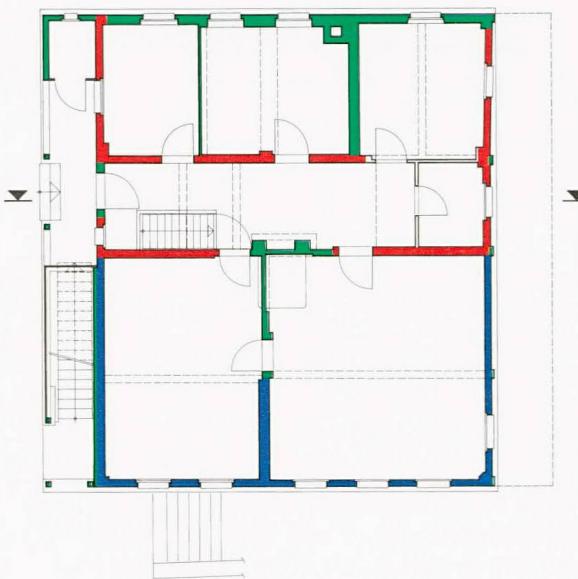
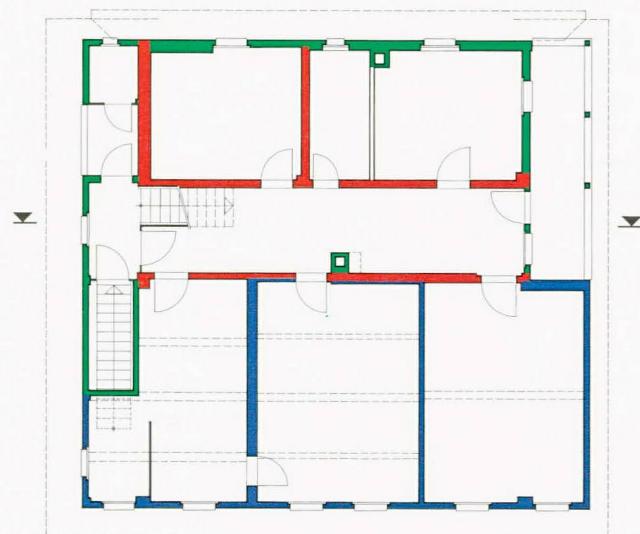
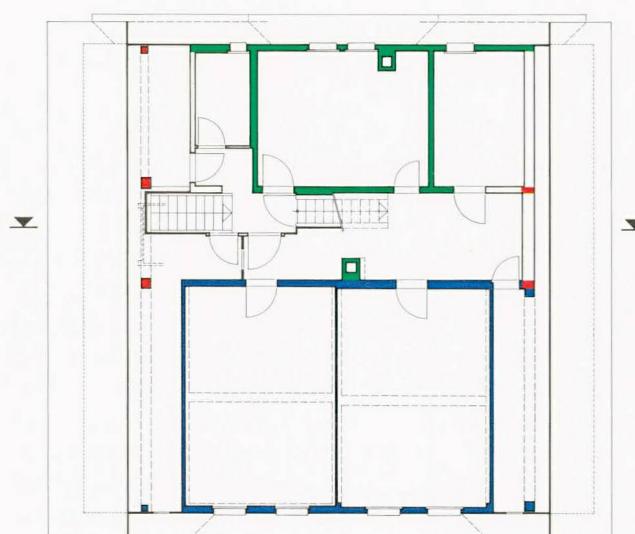
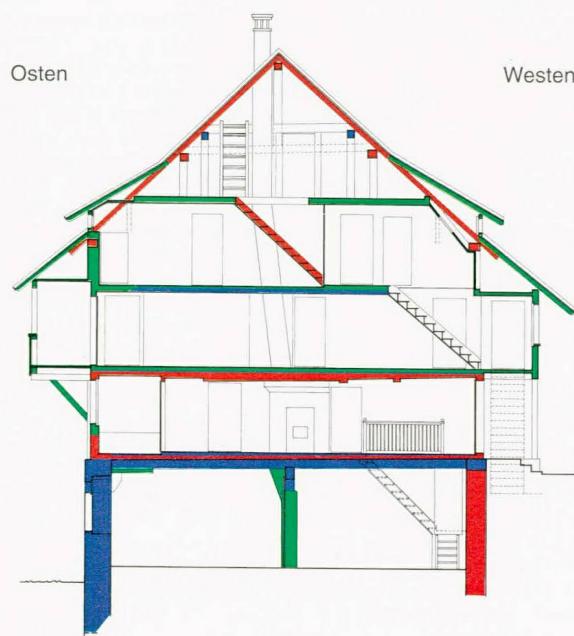
Cham, Haus Obermühle. Grundrisse Unter-, Erd-, 1. und 2. Obergeschoss, Ost-West-Schnitt mit Blickrichtung Süden, Massstab 1 : 200; spezifizierte Umzeichnungen nach Plänen des Architekturbüros H. R. Schweiger, Baar. Eingefärbt sind die nachgewiesenen Teile des ursprünglichen Hauses von Herbst/Winter 1591/1592 (rot), die der grossen Renovierung vom Beginn des 19. Jahrhunderts (blau; Dendrodaten jeweils Herbst/Winter 1798/1799, 1802/1803, 1811/1812) sowie die Umbauten des Jahres 1922 (grün).

Die Ergebnisse lassen sich leicht anhand der verschiedenen Pläne in Abb. 8 aufzeigen. Im folgenden sollen wesentliche Details geschossweise vorgestellt und erörtert werden, ohne dass jedesmal auf die zusammenfassende Abb. 8 rückverwiesen wird.

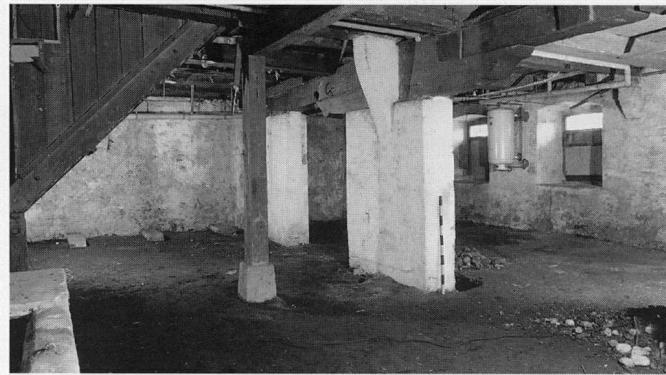
Abb. 9
Cham, Haus Obermühle. Untergeschoss, Blick Richtung Nordost, Zustand 1992.

4.1. Das Untergeschoss (Abb. 9 und 10)²⁶

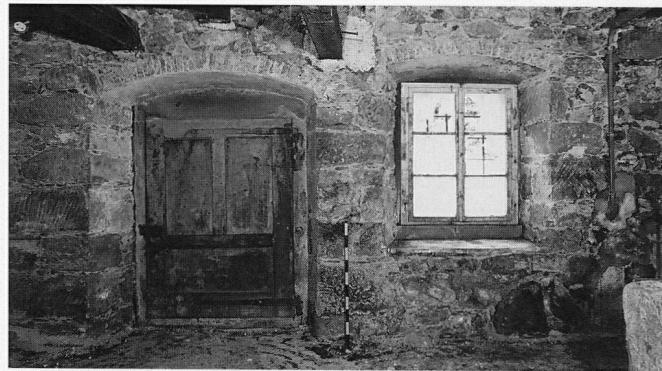
Abb. 10
Cham, Haus Obermühle. Untergeschoss, Blick Richtung Süden auf die Westhälfte der Innenseite der Südwand; aktuelle Eingangssituation und Fenster, Zustand 1992. Leibungen mit Eckquadern aus Sandstein, mit Stichbögen aus rotem Backstein überwölbt.

Ein Teil umfasste die Ost- und Südwand, wobei in letzterer der aktuelle Zugang und das benachbarte Fenster platziert waren (Abb. 10). Das Mauerwerk bestand hier aus Bruch- und vereinzelt verwendeten Bollensteinen, die durch einen graubraunen, feinkörnigen Kalkmörtel verbunden waren. Da die Steinfugen sorgfältig mit kleinen Bruchsteinen und Ziegelfragmenten gestopft wurden, entstand ein flächiges, kompakt erscheinendes Mauerbild. Nicht zuletzt auch durch die Datierung an der Aussenseite des Türsturzes in das 2. Jahrzehnt des 19. Jahrhunderts (Abb. 7) konnte für diese Substruktionsteile ein eher junges Datum vermutet werden.

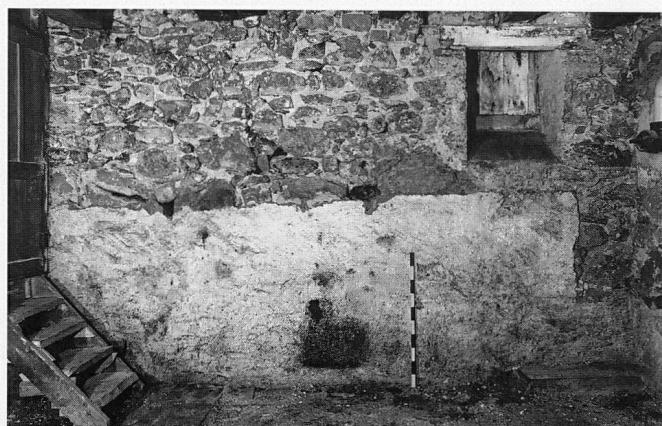
Abb. 11
Cham, Haus Obermühle, Untergeschoss. Blick auf die Nordhälfte der Westwand, innen, nach teilweiser Putzentfernung. Sichtbar wird das ältere Mauerwerk sowie (oben rechts) ein nachträglich eingeschlagenes Fenster; Zustand 1992.

Anders waren demgegenüber die Westwand und die westliche Hälfte der Nordwand beschaffen, soweit diese vom Umbau im Jahr 1922 verschont geblieben sind. Dort waren Bollensteine in hellbraunem, feinem Kalkmörtel lagenhaft verarbeitet, wobei sich auch wenige Bruchsteine sowie vereinzelte Ziegeleinschlüsse fanden (Abb. 11 und 12). Im Westen hatte sich zudem ein sicher erst nachträglich in die Wand eingebrochenes Fenster erhalten.

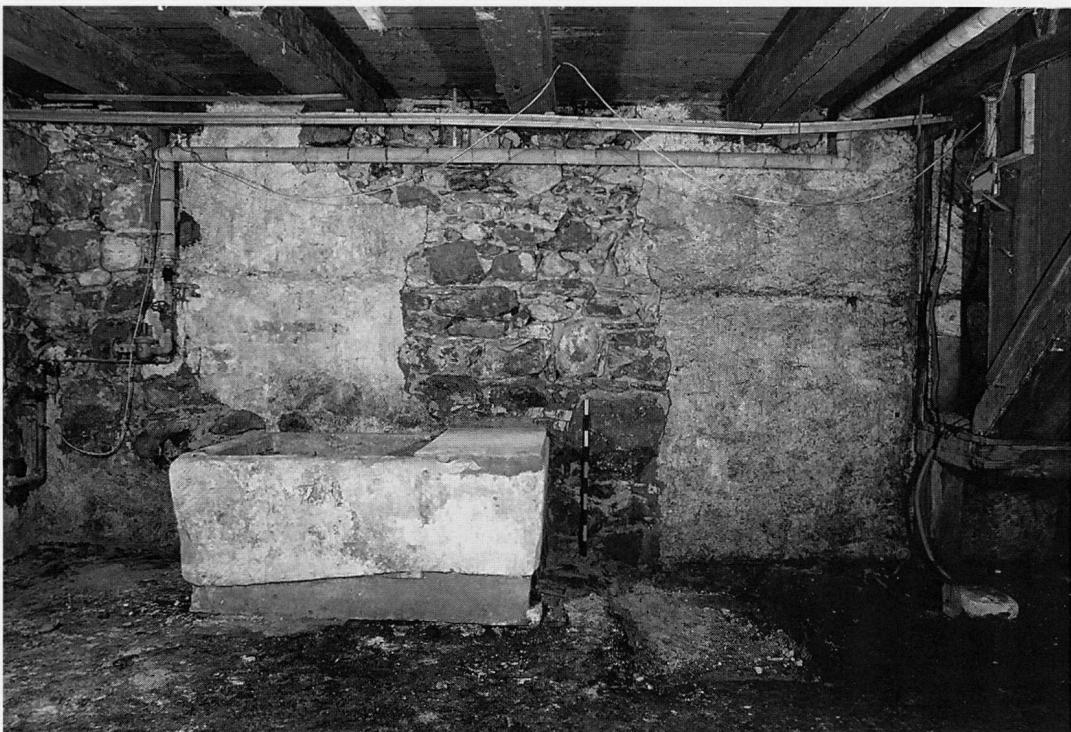
Abb. 12
Cham, Haus Obermühle, Untergeschoss. Blick auf die Südhälfte der Westwand, innen, nach teilweiser Putzentfernung. Sichtbar wird das ältere Mauerwerk sowie eine vor die Wand gestellte Wanne, deren Zweck und Zeitstellung nicht sicher zu bestimmen sind; Zustand 1992.

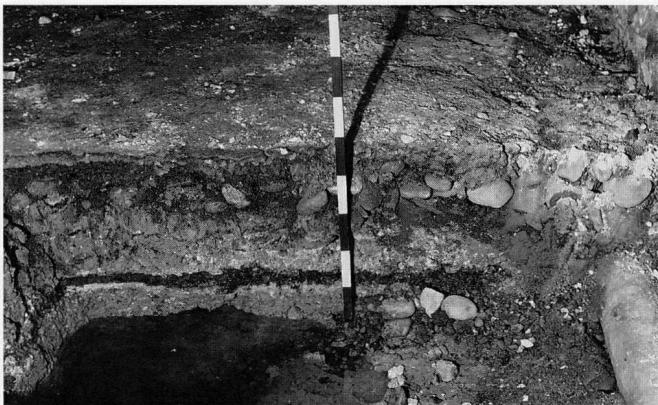
Abb. 13
Cham, Haus Obermühle, Untergeschoss. Nordprofil von Sondierung 1 (1992). Lage des Schnittes: rechtwinklig vor dem zweiten Fenster von Süden in der Ostwand, 3,3 m nördlich der Südwand.
Schichtabfolge von oben nach unten: Je einige cm Mörtelabfall und Schlacke; darunter Rollierung, die zu der Sickerleitung von 1922 (rechts) gehört; 20 cm brauner Lehm über Abbruchmörtel und Schlacke; darunter 5 cm Mörtelguss; anschliessend 15 cm Lehm über Lehm mit Kies; ab 50 cm Tiefe Wassereinbruch.

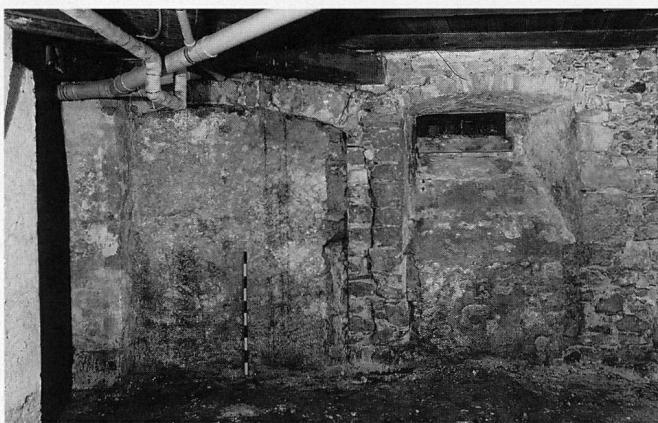
Abb. 14
Cham, Haus Obermühle, Untergeschoss. Blick auf den östlichen Teil der Innenseite der Nordmauer. Links ein vermauertes grosses Tor, rechts der Rest eines Fensters bzw. einer Tür.

Einige Angaben zur Frage der Nutzung liefert der erneute Blick auf den östlichen Teil der Nordwand (Abb. 14). Nach Abnahme der aktuellen Deckschicht aus hellbeigem Kalkputz zeigte sich dort ein grosses, überwölbtes Tor. Dieses war eindeutig aus der gegen Westen noch vor-

handenen Mauer des 16. Jahrhunderts ausgebrochen und fiel durch seine erstaunliche Breite von 2,25 m auf. Da mit diesem Lichtmass das nachträglich eingefügte Portal auch den bequemen Zugang für Fuhrwerke ermöglichte, könnte es für eine Fuhrhalterei erstellt worden sein, wie sie Xaver Glanzmann (als vermutlicher Pächter) im Haus betrieben haben soll. Jedoch ist auch keineswegs auszuschliessen, dass dieser Zugang (dann wohl bereits vor der Fuhrhalterei) schon für den Mühlenbetrieb erstellt und genutzt worden ist.

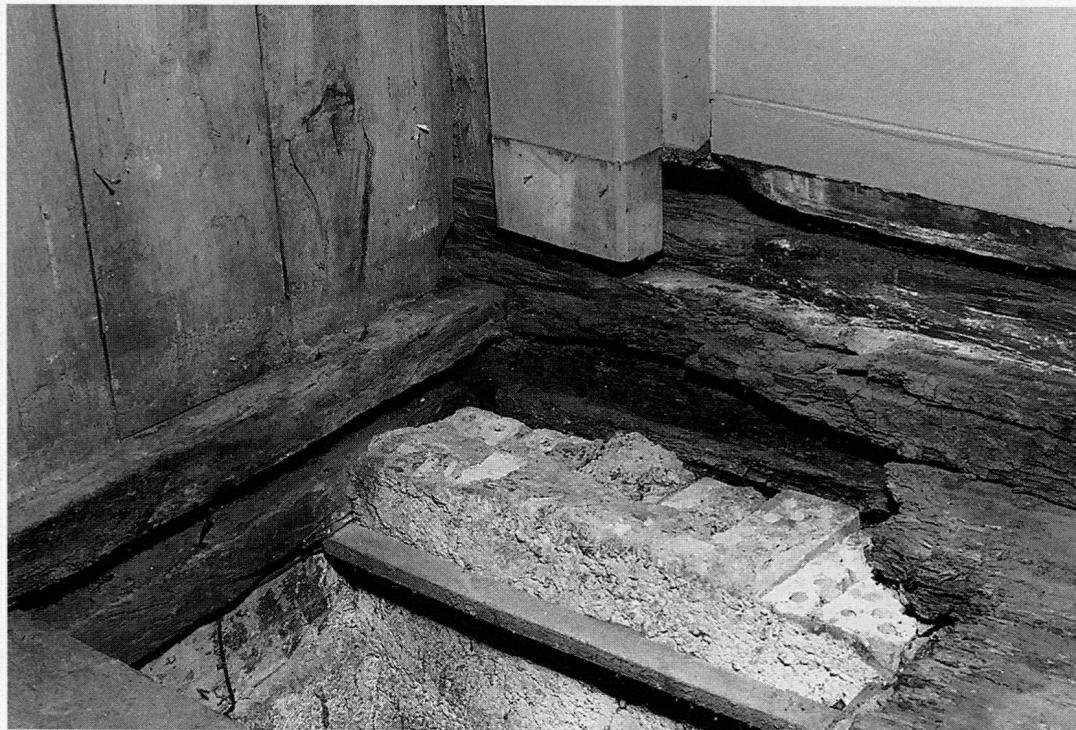
Abb. 15
 Cham, Haus Obermühle,
 Erdgeschoss, Südost-Raum
 (gute Stube) innen, während
 der Untersuchung 1990.
 Blick Richtung Nordosten:
 Rechts die originale
 Schwelle der Ostfassade,
 links die eingezapfte
 Schwelle der südlichen
 Flurwand; Holz gefällt
 Herbst/Winter 1591/1592.

An der Ostfassade konnte der nördliche der beiden Mittelständer sicher auf Herbst/Winter 1591/1592 datiert werden; damit war auch die entsprechende Schwelle, mit der dieser sauber verzapft war, datiert (Abb. 15). Die Schwelle der Südseite wies in ihrer Mitte einen Flick auf, jedoch schienen die beiden verbliebenen Reste rechts und links davon von derselben Schwelle zu stammen (vgl. Abb. 7). Dendros an beiden Reststücken belegten auch entsprechend übereinstimmend wiederum die Zeit von Herbst/Winter 1591/1592. Auf dem genannten (Mittel-)Flick stand hier der Mittelständer, der von den Dendrochronologen auf Herbst/Winter 1811/1812 datiert werden

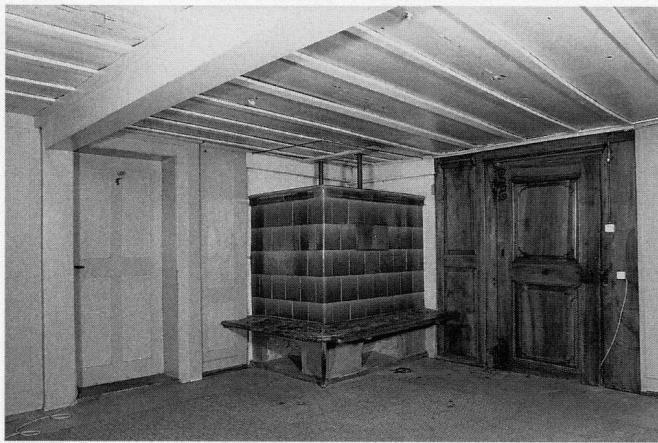
Abb. 16
Cham, Haus Obermühle, Erdgeschoss, Südost-Raum (gute Stube).
Blick in die Nordwestecke mit dem Flurdurchgang an originaler Stelle
(rechts), dem angetroffenen Täfer und dem Ofen von 1922; Zustand
1989.

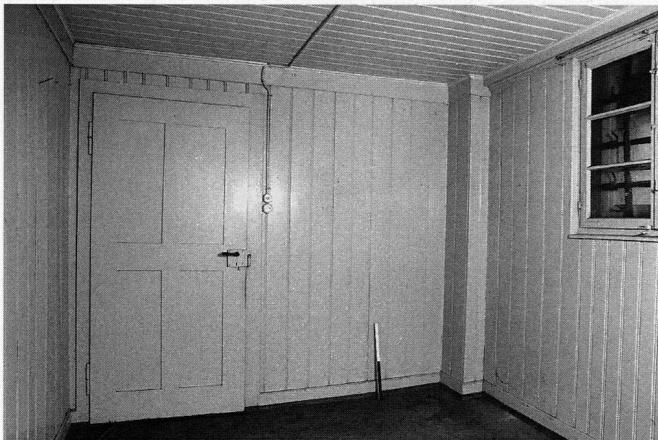
Abb. 17
Cham, Haus Obermühle, Erdgeschoss, Nordwest-Raum. Blick in die Nordwestecke mit aktueller Tür und Täferung sowie dem aktuellen Fenster; Zustand vor Untersuchungsbeginn 1989.

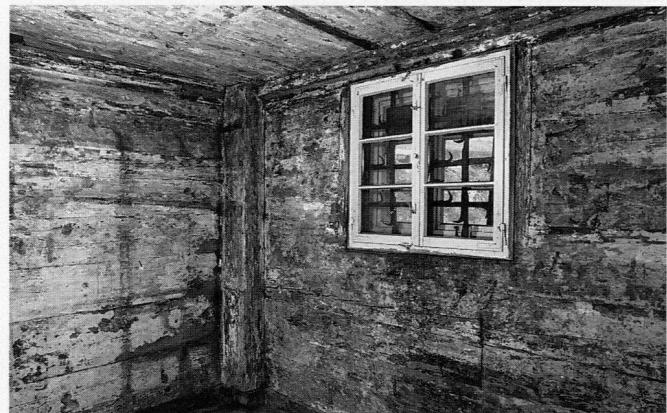
Abb. 18
Cham, Haus Obermühle, Erdgeschoss, Nordwest-Raum. Perspektive ähnlich der vorhergehenden Abbildung, nach Freilegungsarbeiten 1990. Erkennbar werden die alten Fensterpfosten seitlich neben dem aktuellen Fenster, das den Standort beibehalten hat.

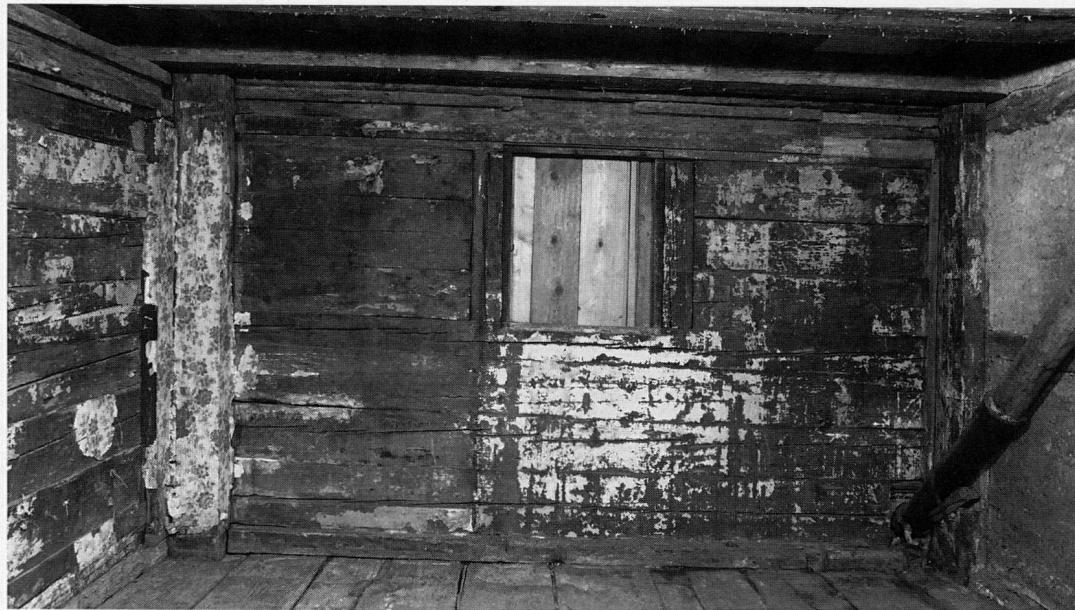
Abb. 19
Cham, Haus Obermühle,
1. Obergeschoss, Nordwest-
Raum. Blick auf die West-
wand mit dem zugesetzten
Originalfenster. Links im
Bild der dendrodatierte
nördliche Mittelständer der
Westfassade (1591/1592),
mit den mehrfach aufsitzenden
Schichten verschiede-
ner Tapeten; nach Frei-
legungsarbeiten 1990.

Das Geschoss übernahm im wesentlichen die Grundrissaufteilung mit Ost-West-Flur und seitlich davon abgehenden Kammern. Auch hier bewahrte der Raum im Nordwesten Reste der ursprünglichen Fensterausstattung (Abb. 19). Unter verschiedenen Lagen von Tapeten kamen die Pfosten eines originalen Fensters ähnlich seinem Pendant im Erdgeschoss darunter zum Vorschein. Da hier die Öffnung durch die nachfolgenden Umbauten zwischenzeitlich gänzlich nutzlos geworden war (vgl. Abb. 3), hatte man es (folgerichtig) bereits früher zugesetzt.

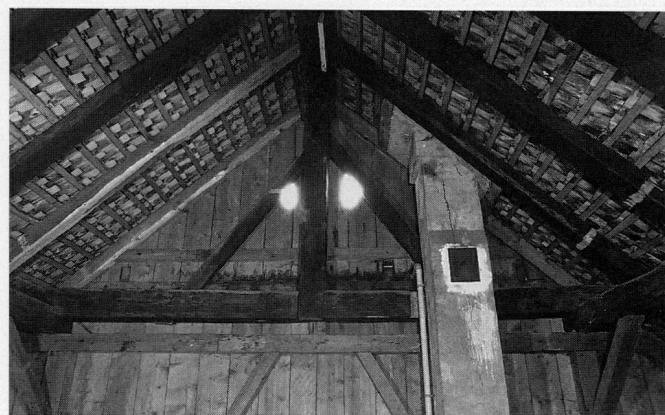
Abb. 20
Cham, Haus Obermühle. Blick Richtung Norden in den Dachstuhl,
Zustand 1990.

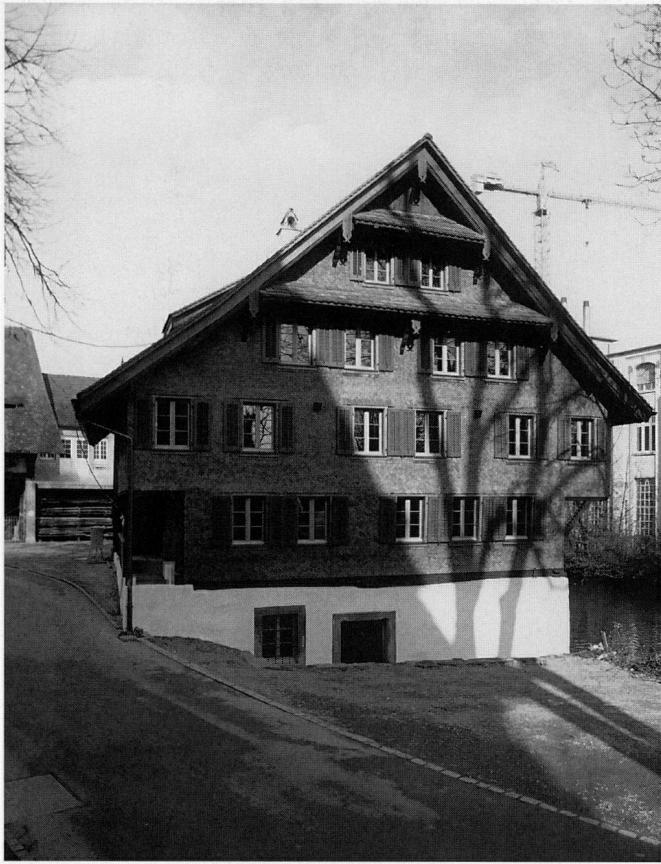
Abb. 22
Cham, Haus Obermühle. Blick von Westen, nach der Restaurierung, 1993.

Mit der im März 1993 abgeschlossenen Restaurierung wurde das Haus für Büros der Eigentümerin, der Hammer Retex in Cham, bereitgestellt (Abb. 22). Man verzichtete darauf, das Gebäude in einen früheren, um 1789, zu Beginn des 19. Jahrhunderts oder gar in der Bauzeit 1592

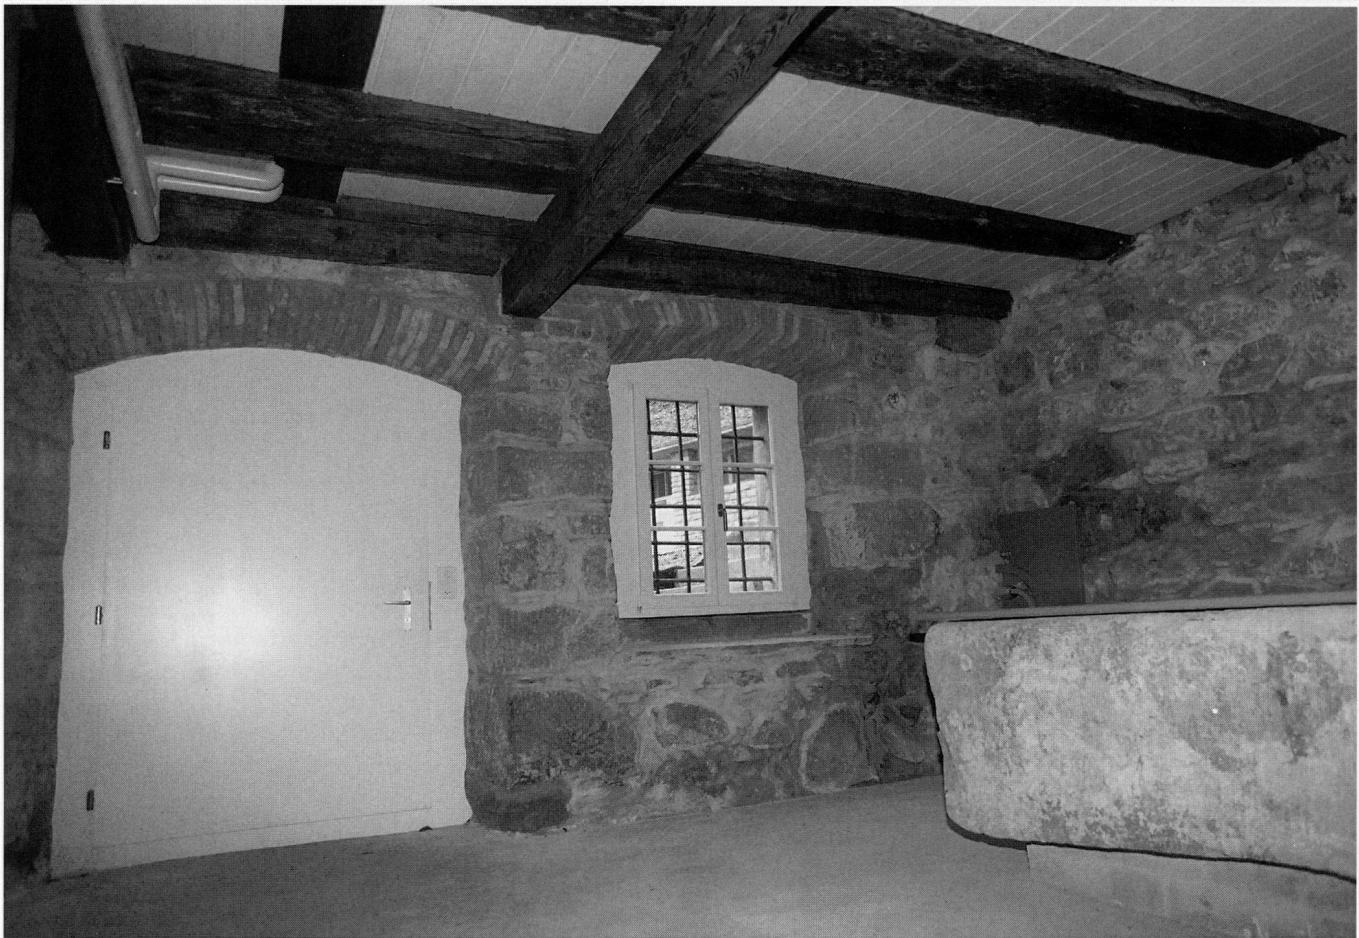
Abb. 23
Cham, Haus Obermühle. Das Untergeschoss mit dem Steintrog nach der Restaurierung, 1993.

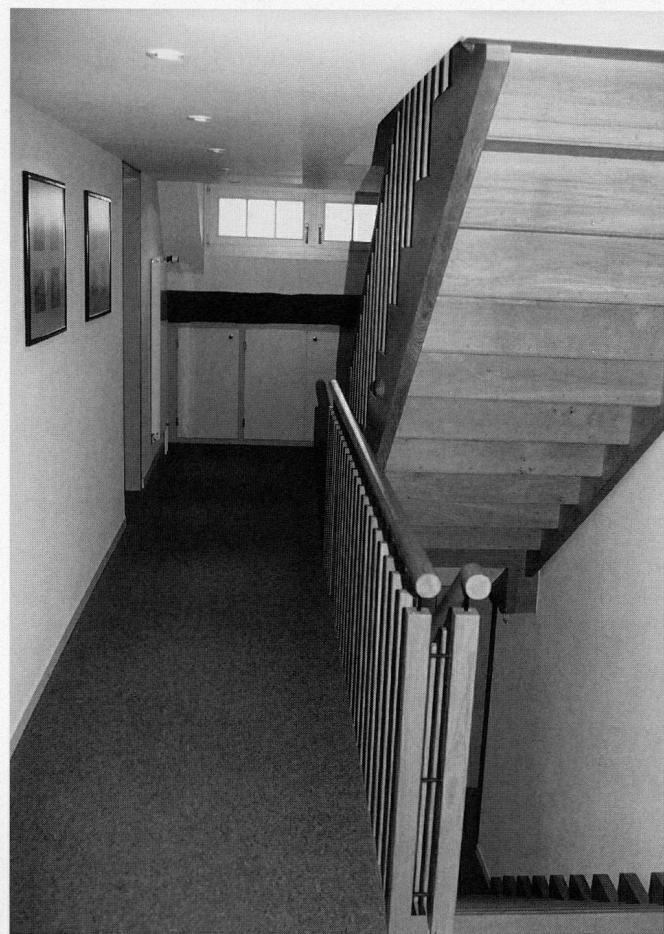
Abb. 24

Cham, Haus Obermühle. Blick in das neu gestaltete Treppenhaus nach der Restaurierung, 1993.

Buffet von 1789 wieder einen repräsentativen Platz. Da die vorhandene Treppe nicht mehr genügte, wurde sie vollständig neu, zeitgenössisch gestaltet, eingefügt (Abb. 24).
