Häuser, Maler und Kritzeleien

Geschichte und Geschichten von den Häusern St.-Oswalds-Gasse 16/18 in Zug

Heinz Horat und Rüdiger Rothkegel

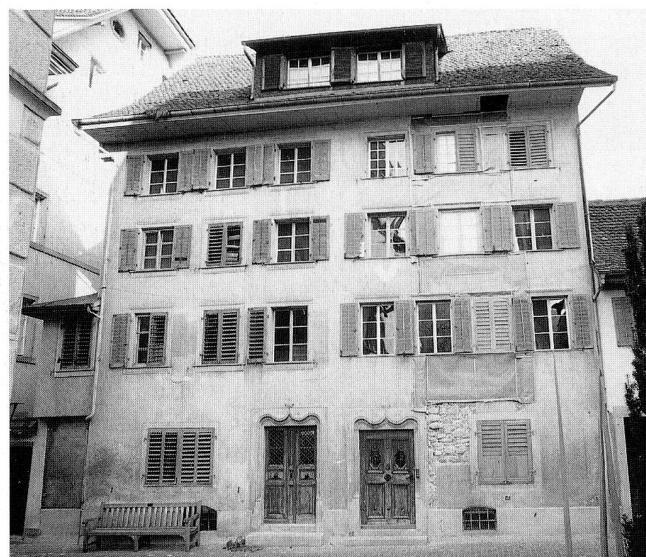
Abb. 1
Zug, St.-Oswalds-Gasse 16/18. Blick Richtung Westen auf die Ostfassade, Zustand 1993. Rechts ist der Nord-Anbau zu erkennen.

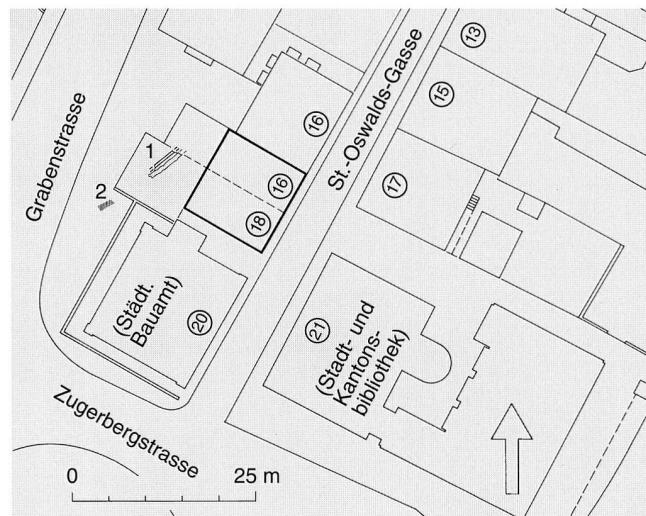
Abb. 2
Stadt Zug, Ausschnitt aus dem Katasterplan 1991. Hervorgehoben umrandet ist der Kernteil der Häuser St.-Oswalds-Gasse 16/18. In Klammern die aktuellen Hausnummern, eingeklammert die heutigen Nutzungen der Nachbargebäude. 1 Mauerreste im Westteil der Liegenschaft Nr. 18. 2 Bereits 1991 festgestellte Reste von Gartenmauern.

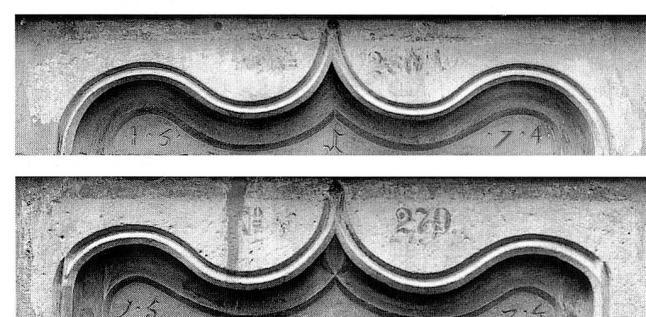
Abb. 4
Zug, St.-Oswalds-Gasse 16/18. Sturzsteine an den östlichen Eingangstüren. Oben Haus Nr. 16 (mit Steinmetzzeichen und Jahreszahl 1574), unten Haus Nr. 18 (nur Jahreszahl).

Schliesslich sind noch die Sturzsteine an den beiden Osteingängen zu erwähnen, die die Jahreszahl 1574 aufweisen (vgl. Abb. 4). Die Untersuchung des umgebenden Mauerwerkes zeigte eindeutig, dass diese Eingänge aus der Ostwand ausgebrochen worden sind. Die Sturzsteine können somit frühestens mit diesen (nachträglich errichteten) Mauerstücken an dieser Stelle verbaut worden sein.

Ursprünglich stand an der St.-Oswalds-Gasse 16/18 ein dreigeschossiger Blockbau mit zwei weiteren Voll- und einem Halbgeschoss im Dach. Dieses Holzgebäude erhob sich über einem gemauerten Erd- und Kellergeschoss und entsprach in seinen Ausmassen dem Kern des heutigen Doppelhauses (ohne An- und Vorbauten), wie das durchgehende Dach mit seinem in Nord-Süd-Richtung verlaufenden First belegt.²³ Dieser erste Bau wurde – wie die dendrochronologischen Untersuchungen zeigten – in den Jahren 1572–76 errichtet. Dementsprechend erweist sich die an der Nordfassade noch schwach feststellbare Pinselaufschrift mit der Jahreszahl 1576 (vgl. Abb. 5) als zutreffendes Baudatum für dieses Holzhaus. Auch die Angabe 1574 an den Sturzsteinen der Osteingänge (vgl. Abb. 4) muss auf diese erste Bauphase bezogen werden.²⁴

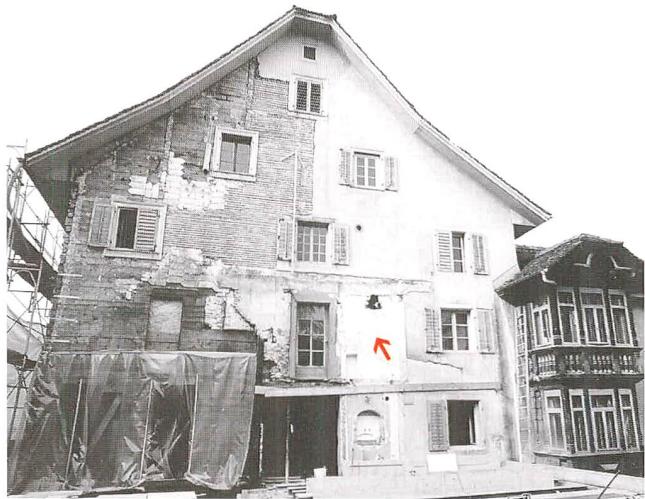
Abb. 5
Zug, St.-Oswalds-Gasse 16/18. Blick Richtung Süden auf die Nordfassade oberhalb des Erdgeschosses, Zustand 1993. Rechts sind die West-Anbauten zu erkennen. Der Pfeil markiert die Stelle, wo sich auf dem Außenputz in schwachen Resten die aufgemalte Jahreszahl «1576» gefunden hat.

Freilegungsarbeiten an den inneren und äusseren Wänden zeigten bald, dass das Haus aus verschiedenen Teilen bestand (Abb. 5). Die Kellermauern sowie die Wände des Erdgeschosses waren in Stein errichtet, ebenso die gesamte westliche Haushälfte mit Ausnahme der Vorbauten vor dieser Front. Die östliche Hälfte hingegen, also die Seite an der St.-Oswalds-Gasse, bestand oberhalb des Erdgeschosses aus Holz und war als Blockbau gefügt. Entsprechend den

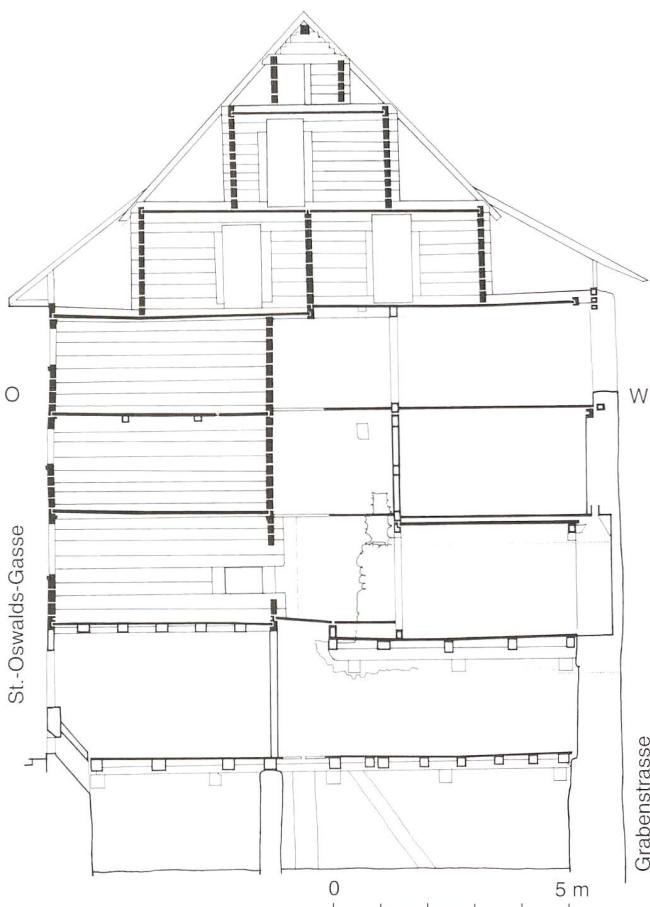
Abb. 6
Zug, St.-Oswalds-Gasse 16/18. Ost-West-Querschnitt, Blick Richtung Süden, im Bereich des Hauses Nr. 16.

Besitzverhältnissen in jüngerer Zeit war das Haus zudem in einen Nord- und einen Südtteil getrennt. Lässt man die jüngeren Vor- bzw. Anbauten im Norden und Westen ausser Betracht, trafen wir insgesamt also einen quer und längs geteilten Bau an. Dieses bauliche Konglomerat sass auf einem gemeinsamen Steinsockel und wurde durch ein gemeinsames Dach abgeschlossen (Abb. 6).

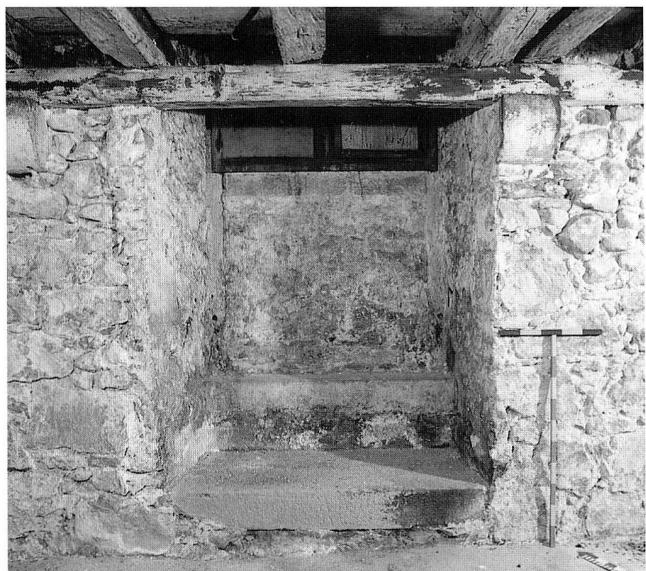
Abb. 7
Zug, St.-Oswalds-Gasse 16/18. Keller im Haus Nr. 16, Blick Richtung Norden an die Innenseite der Nordwand, während der Untersuchung 1993. In der rechten Bildhälfte ist die unterschiedliche Mauerstruktur von oberem und unterem Wandteil sichtbar. Im oberen Teil haben sich Konsolsteine erhalten. In der Wand war ein sekundär eingebrochener Eingang vorhanden, der nachträglich zu einem Fenster verkleinert worden ist. Länge der stehenden Messlatte 1 m.

Der Kernbereich des heutigen Doppelhauses ist auf einer Grundfläche von ungefähr 12,5 x 12,5 m unterkellert (ohne die Anbauten im Norden und Westen). Entsprechend der Teilung in Haus 16 und 18 wird das Kellergeschoss durch eine von Ost nach West verlaufende Mauer in zwei Teile gegliedert. Soweit Möglichkeiten zum eingehenden Studium des Mauerwerkes bestanden, konnten wir neben diversen Vertikalgrenzen, die als Bauabschnitte oder -lose zu bewerten sein dürften, vor allem an der nördlichen Mauer (Nordmauer des aktuellen Hausteiles 16) einen aufschlussreichen Aufbau beobachten, der im wesentlichen auch für die anderen Teile, die mit der Nordmauer in Verband stehen, gilt (Abb. 7): Der untere Mauerbereich, der bis mindestens zur halben Raumhöhe reicht, besteht aus grossformatigen, in hellbraunem, stark sandigem Mörtel verlegten Bruchsandsteinen. Eine glattgestrichene Mörtellage markiert den Abschluss dieses Bereiches. Oberhalb davon wurden kleiner bemessene Bollensteine verwendet, die sauber in beige-farbenem, stark sandigem Mörtel gefügt sind; die Mauermörtel unterscheiden sich vor allem durch die grössere Feinheit in den höher gelegenen Mauerteilen. In diesen oberen Mauerteil finden sich mehrfach monolithische Konsolsteine, die mit ihrer auffälligen Länge von weit über 1 m quer in das jeweilige Mauerstück eingefügt worden sind (Abb. 8). Die Enden dieser Sandsteinblöcke kragten deutlich vor die Mauerfluchten. Derartige Kragsteine fanden sich auch in den oberen Geschossen der Westhälfte des Hauses, wo sie auch bemalt gewesen sein können (s. unten).

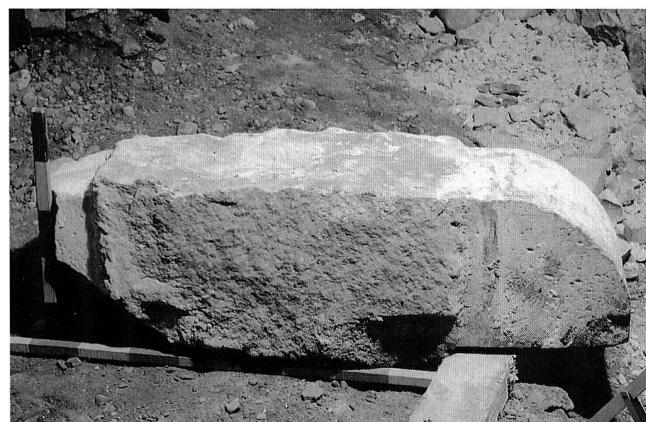
Abb. 8
Zug, St.-Oswalds-Gasse 16/18. Einer der im Haus vermauerten monolithen Sandsteinblöcke. Länge ca. 1,2 m.

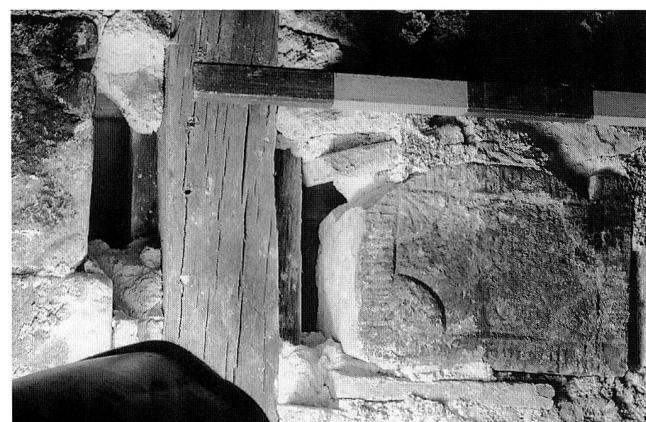
Abb. 9
Zug, St.-Oswalds-Gasse 16/18. Mauerwerk im 1. Obergeschoss mit eingefügten Holz- und Steinspolien, während der Untersuchung 1993. Einteilung der Messlatte in 10 cm.

Das Bollensteinmauerwerk setzt sich in den Mauern des Erdgeschosses fort und ist dort in unterschiedlicher Raumhöhe wiederum durch eine Fuge bzw. Abbruchkrone von einem weiteren, gegen oben folgenden Mauerteil abgegrenzt. Dieser Mauerteil sieht in den verschiedenen Hausbereichen unterschiedlich aus und ist teilweise ebenfalls unter Zuhilfenahme von Spolien erbaut worden (Abb. 9).

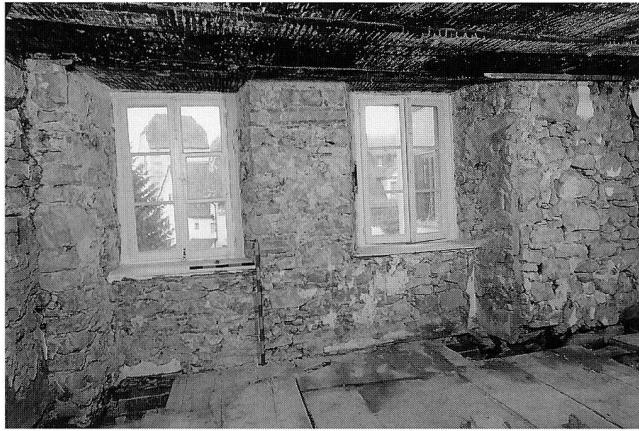
Abb. 10
Zug, St.-Oswalds-Gasse 16/18. Südwest-Raum im 1. Obergeschoss des Hauses Nr. 18. Blick Richtung Westen auf die Innenseite der Westwand, während der Untersuchungen 1993.

merkt – als Steinbau: Das im Keller beginnende Mauerwerk zieht bis an die Unterkante des Daches hinauf (Abb. 10). Die so errichtete Außenwand an der Seeseite mit ihren Fenstern usw. sowie die Binnenwände bis zur Hausmitte schufen auch neue Flächen für die Dekorierung mit verschiedenen Wandmalereien. Als wichtiger Befund ist festzuhalten, dass am Übergang dieser westlichen, steinernen Bauteile zum Dach an der Unterkante des Daches Abarbeitungen feststellbar waren. Mit diesen Eingriffen wurde ganz offenbar die Anpassung einer neuen Bausubstanz aus Stein an die beibehaltene Dachkonstruktion aus Holz ermöglicht.

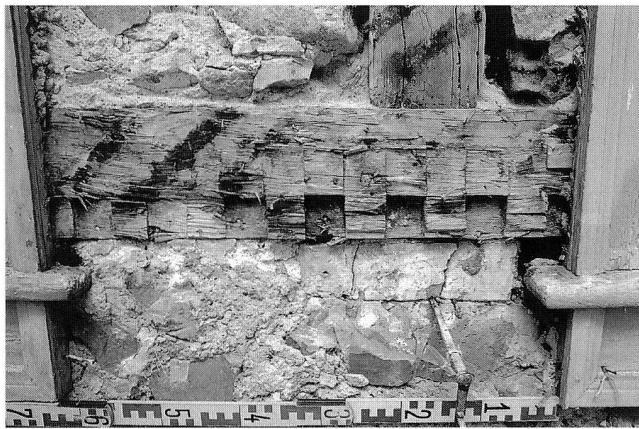
Abb. 11
Zug, St.-Oswalds-Gasse 16/18. Blick Richtung Westen auf die äussere Ostfassade des Hauses Nr. 18, während der Untersuchungen 1993.
Zwischen den Fenstern im 1. Obergeschoss fanden sich Reste eines Zahnfrieses, der ursprünglich die Brüstung der Fenster betonte.
Dieser Fries sowie rote Farbreste in den Zahnzwischenräumen belegen, dass der ursprüngliche Blockbau holzsichtig gewesen ist.

Mindestens die Ostfront dieses Holzbaus war ursprünglich nicht verputzt, wie u. a. die wenigen Farbreste anzeigen. Die Untersuchungen brachten auch verschiedene Änderungen zu Tage, etwa in bezug auf die Befestigung (Abb. 11–12 und 15).

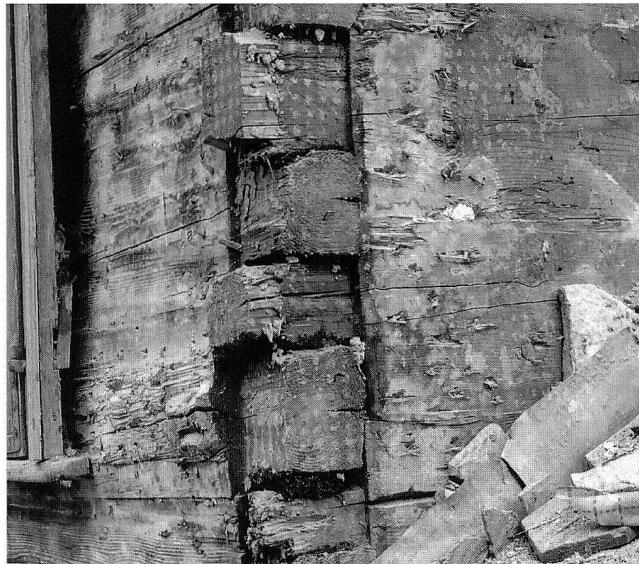
Abb. 12
Zug, St.-Oswalds-Gasse 16/18. Haus Nr. 16, Blick Richtung Südwesten auf die Nordostecke des Blockbaus. Nachträglich abgesägte Balkenvorstösse im 2. Obergeschoss.

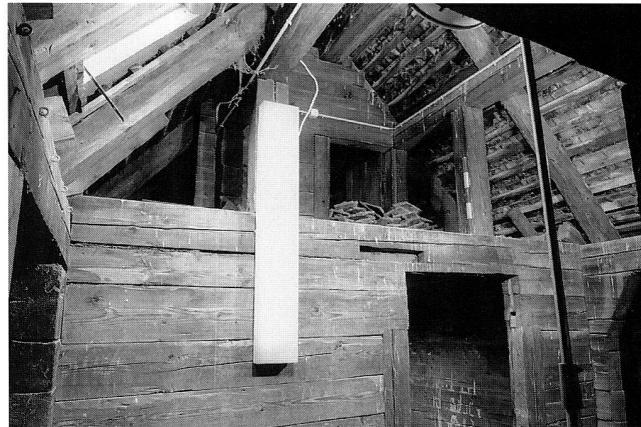
Abb. 13
Zug, St.-Oswalds-Gasse 16/18. Blick Richtung Nordosten in den Dachraum mit den Giebelkammern, während der Untersuchung 1993. Einteilung der Messlatte in 10 cm.

Der gesamte, zweigeschossige Dachraum wurde für den Einbau von kleinen Kammern genutzt (Abb. 13). An den Wänden dieser Giebelkammern fanden sich verschiedene Kritzeleien und Zeichnungen, die wohl von Handwerkern oder vom hier wohnendem Gesinde stammen (s. unten).

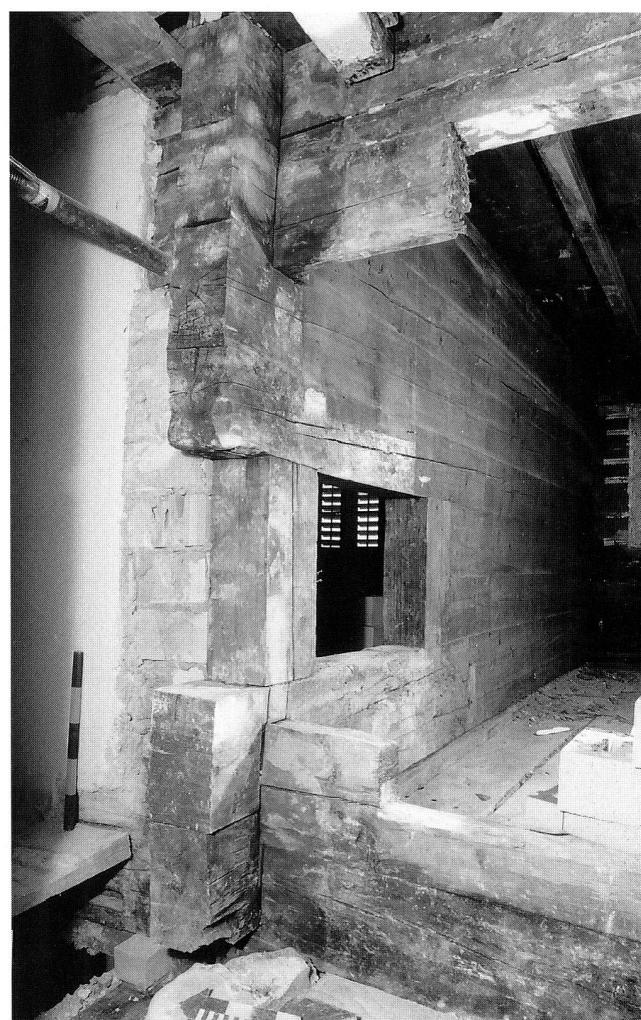
Abb. 14
Zug, St.-Oswalds-Gasse 16/18. Blick Richtung Nordosten in die Zimmer im 1. Obergeschoss, während der Untersuchungen 1993. Rechts der Blockwand der heutige Hausteil Nr. 18, links der Hausteil Nr. 16. Auf beiden Seiten der Aussparung stand einmal eine Ofenkonstruktion, die – wie die Abdrücke an der Blockwand erahnen lassen – vom Flur her beschickt wurde (große Wandöffnung rechts). Der profilierte Kopf des Balkens oberhalb der Wandöffnung belegt, dass dessen originales Ende nur wenig in den Nord-Süd-orientierten Flur des Blockbaues hineinragte. Die spätere Haustrennung in Nr. 16 und 18 nahm nur leicht versetzt die Flucht der zu sehenden Blockwand in West-Ost-Richtung auf. Länge der stehenden Messlatte 0,5 m.

Zur Ausstattung des ursprünglichen Holzbaues, wie er sich im Osten des Hauses erhalten hat, gehörten grosszügig dimensionierte Räume in den beiden Obergeschossen. Diese haben sich erhalten und werden durch gediegene Holzdecken betont, die deutlich in Bautrends der Renaissance verwurzelt sind: Im Original bewahrt finden sich profilierte, d. h. seitlich mehrfach gekehlt Bohlen-Balken-Decken im 1. und 2. Obergeschoss; in den letzteren Räumen wurden die Decken z. T. auch durch einfachere Feldertäfer ersetzt. Insgesamt kann vermutet werden, dass das ursprüngliche Haus mit einem repräsentativen östlichen Teil gegen die St.-Oswalds-Gasse hin orientiert war und die dortigen Obergeschosse als «belles étages» aufzufassen sind. Hier befanden sich dementsprechend auch die später abgetragenen Kachelöfen (Abb. 14 und 15).

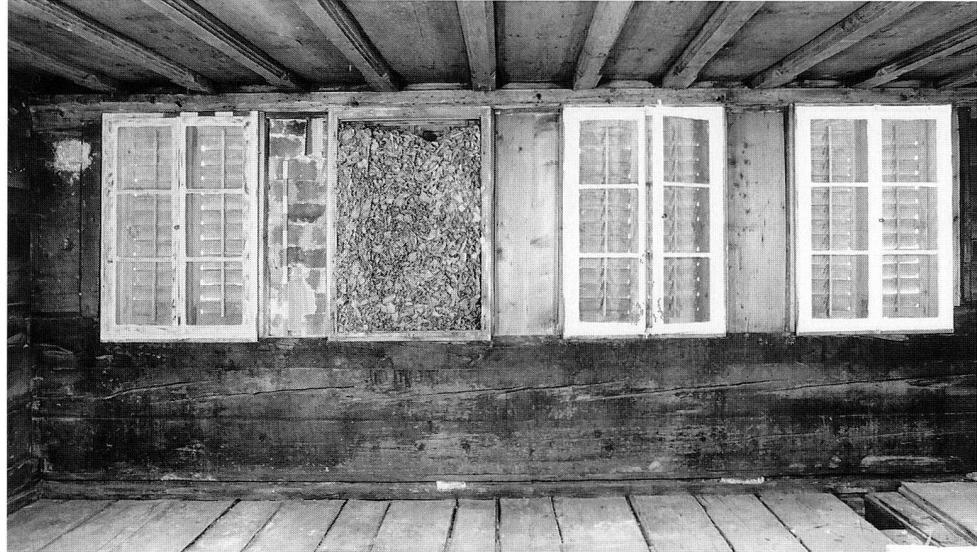
Abb. 15

Zug, St.-Oswalds-Gasse 16/18.
Haus Nr. 16. Blick Richtung Osten
in den Nordost-Raum im 1. Ober-
geschoss, während der Unter-
suchungen 1993. Bohlen-Balken-
Decke, neben den Fenstern die
deutlich kleineren Rahmungen von
Vorgängerfenstern. Länge der
Messlatte 1m.

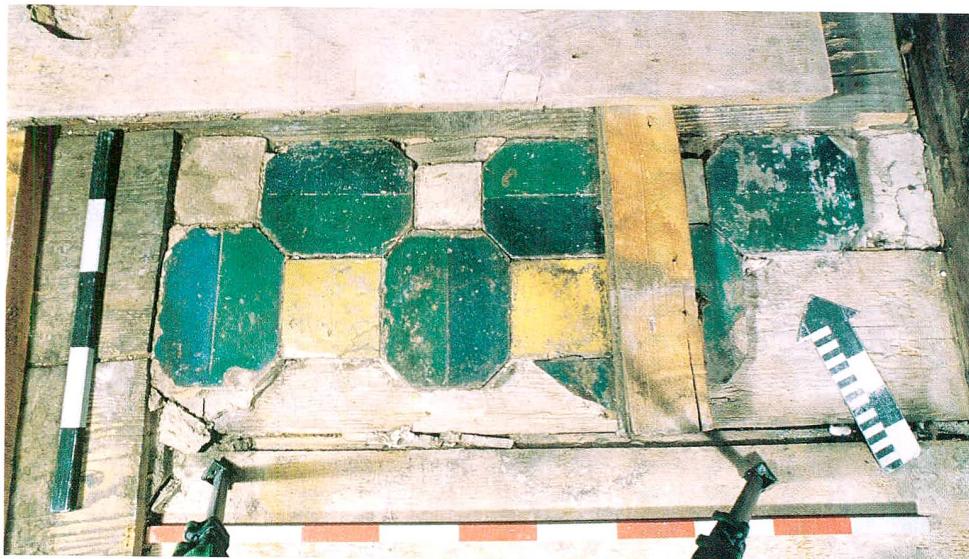
Abb. 16
Zug, St.-Oswalds-Gasse 16/18.
Nordwest-Raum im 2. Obergeschoss des heutigen Hausteiles
Nr. 16, während der Untersuchung
1993. Rest eines Bodenbelages
aus glasierten Bodenkacheln in
grün/blau bzw. gelb. Länge der
grossen Messlatte 1 m.

Weiter kamen im Steinteil diverse Malereireste zum Vorschein, die unten genauer vorgestellt werden. Hier soll der Hinweis genügen, dass im Steinteil besonders der Südwestraum im 3. Obergeschoss (heute St.-Oswalds-Gasse 18) zunächst durch eine prächtige Wandmalerei als repräsentativer Raum ausgestattet wurde. Daneben liessen sich im westlichen Bereich des Hauses aber auch vergleichsweise einfache Bodenbeläge in Form verschiedenfarbiger Bodenfliesen finden (Abb. 16).

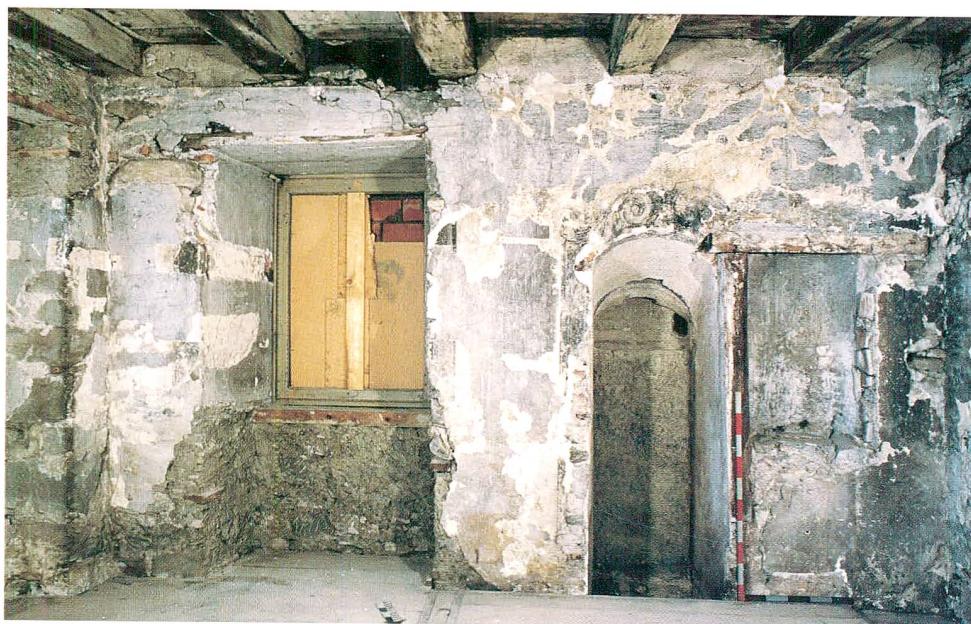
Abb. 17
Zug, St.-Oswalds-Gasse 16/18.
Südostram im Haus Nr. 18,
Erdgeschoss, während der Unter-
suchung 1993. Mutmassliche Haus-
kapelle. Innenseite der Südwand.
Seitlich der zugemauerten Türe
haben sich randbegleitende Vol-
ten- und Rankenmalereien erhalten.
Rechts daneben die nachträglich in
die Mauer eingebrochene Nische.
Länge der Messlatte 1 m.

Schliesslich sei aus der Fülle der Befunde noch der Raum in der Südostecke des Erdgeschosses im Haus Nr. 18 erwähnt (Abb. 17). Die dortige Südwand war von einer Tür mit einem monolithen Rundbogen als Sturz, Sandsteinleibungen und seitlichen Rankenmalereien durchbrochen. Später mauerte man diesen Eingang zu und brach direkt daneben eine kleine Nische aus der Wand heraus. Eine Erklärung für diese Veränderung lässt sich wohl aus einem Malereirest ableiten, der an der Wand neben dem Hauseingang, also direkt gegenüber dem Zugang zu diesem Raum, zum Vorschein kam (Abb. 18). In verschiedenen Grautönen ist dort eine Christusfigur mit Stab und Fahne dargestellt, die mit ihrem Segensgestus den Eintretenden begrüsste. Es kann deshalb vermutet werden, dass der erwähnte Raum als Hauskapelle eingerichtet wurde.

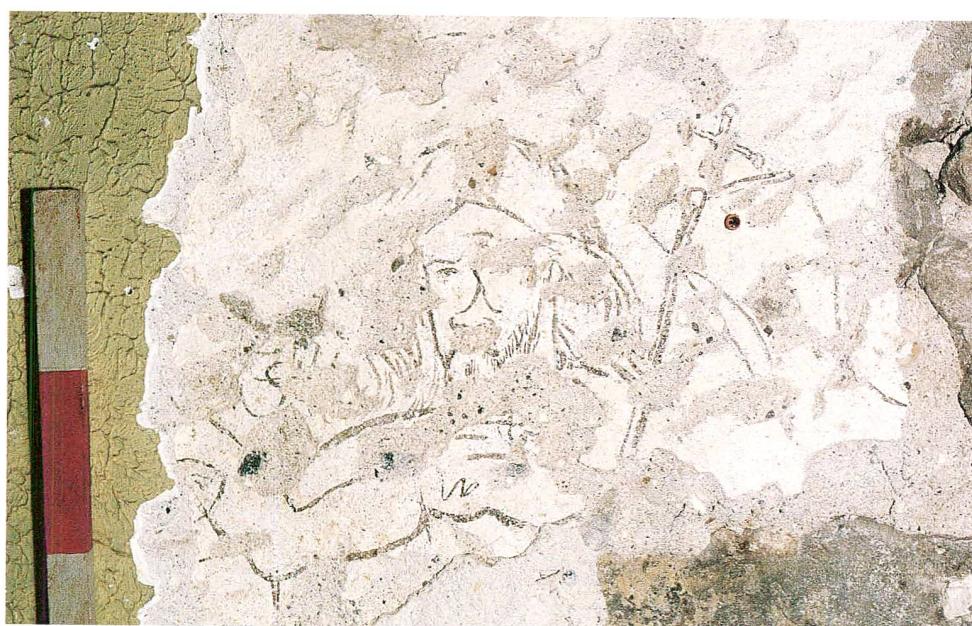
Abb. 18
Zug, St.-Oswalds-Gasse 16/18.
Blick Richtung Norden auf die
Trennwand zwischen beiden Häu-
sern im Erdgeschoss. Nach Ab-
nahme jüngerer Verputze kam der
Rest einer gemalten Christusfigur
im Segensgestus zum Vorschein.
Einteilung der Messlatte in 10 cm.

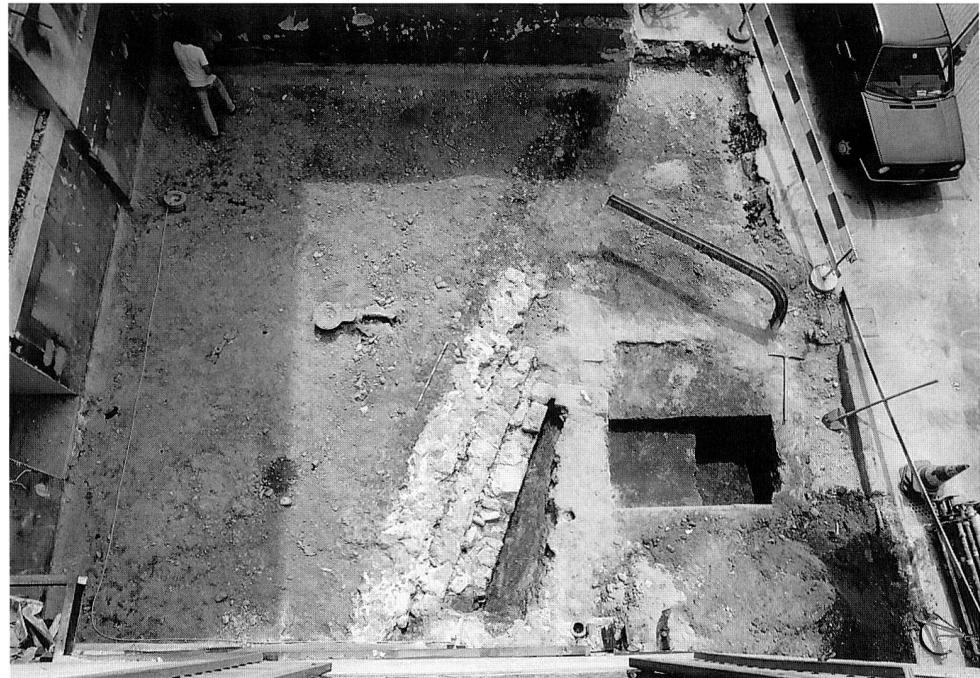
Abb. 19

Zug, St.-Oswalds-Gasse 16/18.
Blick Richtung Süden über die
Grabungen an der Westseite der
Liegenschaften, während der
Untersuchungen 1993. Mehrteiliger
Mauerzug einer Stützkonstruktion
gegen den Grabenbereich (rechts).
Länge der Messlatte 1 m.

Eingegangen werden muss noch auf die archäologischen Untersuchungen an der Westseite der Liegenschaft. Nach dem Abbruch der dortigen neuzeitlichen Garagengebäude konnte im Boden ein Nordost-Südwest-orientierter Mauerzug beobachtet werden, der in Längsrichtung eine Dreiteilung aufwies (Abb. 19). Der älteste und massigste Teil (südöstliches Drittel) bestand aus Bollensteinen und vereinzelten Bruchsteinen, die in einem relativ groben Kalkmörtel versetzt waren. Gegen Nordwesten waren zwei wesentlich kleinere und nur halb so tief dimensionierte Mauerstreifen vorgelagert. Steinnegative deuteten an, dass die jüngeren Mauerstreifen vielleicht gewisse Bereiche des älteren Mauerzuges ersetzten. Damit kann sich abzeichnen, dass eventuell schadhafte Bereiche dieser ersten Mauer ausgetauscht werden mussten oder aber die jüngere Form dieses Mauerzuges zu anderen Zwecken genutzt wurde. Gegen Nordwesten, also diesem Mauerzug gegen die Altstadt vorgelagert, war die Mauerkonstruktion durch eine Lehmauffüllung stabilisiert.

Zwar konnte kein datierendes Fundmaterial für die Einordnung dieses Mauerwerkes gesichert werden, doch könnte seine Lage zwischen der Westfassade des ursprünglichen Blockbaues und dem Stadtgraben sowie ungefähr parallel zu letzterem²¹ gewisse Hinweise ergeben. Vielleicht musste das ursprüngliche Holzhaus aus statischen Gründen, die ihren Grund in einer nachlässigen Bauausführung gehabt

haben können, in Stein teilerneuert werden. Der Mauerzug könnte demnach als Stützkonstruktion im offenbar zu wenig tragfähigen Gelände am Grabenrand zu verstehen sein. Es ist auch denkbar, dass der durch den Steinbau erheblich gestiegene Schub durch diese Mauer abgefangen werden musste. Insgesamt kann dieser Mauerzug mit guten Gründen in die Frühzeit des Gebäudes verwiesen werden, wobei eine zeitliche Parallelität mit dem Holzbau oder dem jüngeren Steinteil nicht entschieden werden kann.²²

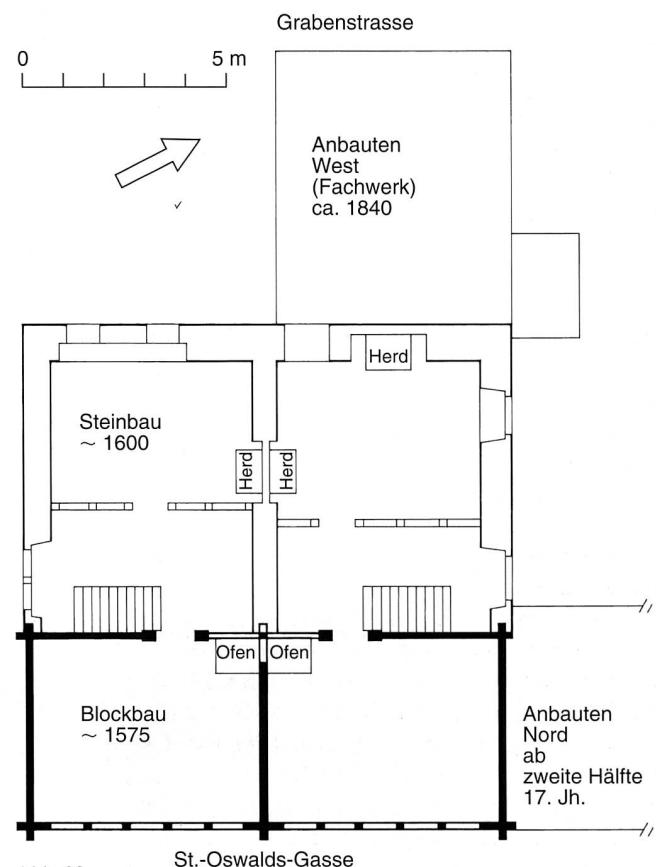
Abb. 20
Zug, St.-Oswalds-Gasse 16/18. Schematisierter Grundriss des 1. Obergeschosses mit Angabe der Bauphasen.

Im vorangegangenen wurden die wesentlichen Befunde unserer archäologischen Untersuchungen am Objekt vorgestellt. Dabei wurde bereits eine starke Beschränkung auf wirklich aussagefähige Ergebnisse vorgenommen, wie sie sich den vor Ort Untersuchenden präsentierten. Nicht erwähnt wurde eine Fülle weiterer Detailerhebungen, die insgesamt die Skizzierung einer Hausgeschichte mindestens stark erschweren, wenn nicht sogar stellenweise verunmöglichen würden. Aufbauend auf dieser zugegebenermassen subjektiven Auswahl soll abschliessend der Versuch unternommen werden, eine Geschichte des fraglichen Gebäudes zu entwerfen (Abb. 20).

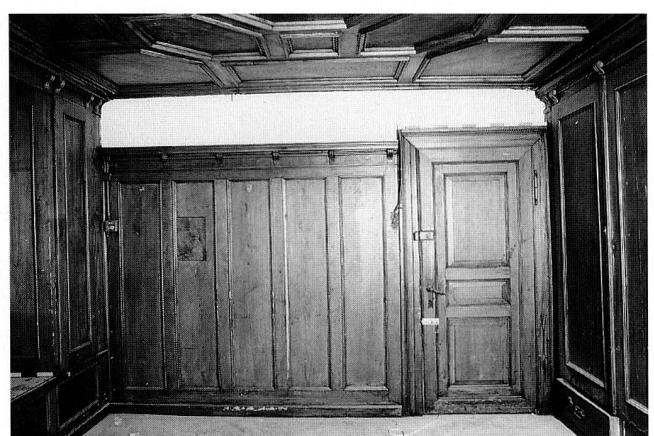
Abb. 21
Zug, St.-Oswalds-Gasse 16/18. Haus Nr. 16, Blick Richtung Süden in den Nordostrauum des Erdgeschosses. Jüngere Täferausstattung.
