Häuser, Maler und Kritzeleien

Geschichte und Geschichten von den Häusern St.-Oswalds-Gasse 16/18 in Zug

Heinz Horat und Rüdiger Rothkegel

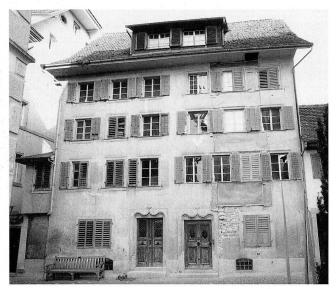
Abb. 1 Zug, St.-Oswalds-Gasse 16/18. Blick Richtung Westen auf die Ostfassade, Zustand 1993. Rechts ist der Nord-Anbau zu erkennen.

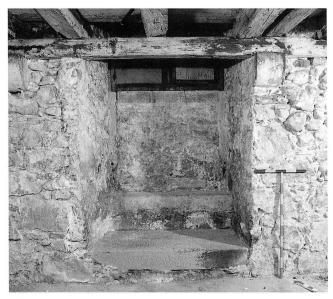
Abb. 7
Zug, St.-Oswalds-Gasse 16/18. Keller im Haus Nr. 16, Blick Richtung Norden an die Innenseite der Nordwand, während der Untersuchung 1993. In der rechten Bildhälfte ist die unterschiedliche Mauerstruktur von oberem und unterem Wandteil sichtbar. Im oberen Teil haben sich Konsolsteine erhalten. In der Wand war ein sekundär eingebrochener Eingang vorhanden, der nachträglich zu einem Fenster verkleinert worden ist. Länge der stehenden Messlatte 1 m.

Der Kernbereich des heutigen Doppelhauses ist auf einer Grundfläche von ungefähr 12,5 x 12,5 m unterkellert (ohne die Anbauten im Norden und Westen). Entsprechend der Teilung in Haus 16 und 18 wird das Kellergeschoss durch eine von Ost nach West verlaufende Mauer in zwei Teile gegliedert. Soweit Möglichkeiten zum eingehenden Studium des Mauerwerkes bestanden, konnten wir neben diversen Vertikalgrenzen, die als Bauabschnitte oder -lose zu bewerten sein dürften, vor allem an der nördlichen Mauer (Nordmauer des aktuellen Hausteiles 16) einen aufschlussreichen Aufbau beobachten, der im wesentlichen auch für die anderen Teile, die mit der Nordmauer in Verband stehen, gilt (Abb. 7): Der untere Mauerbereich, der bis mindestens zur halben Raumhöhe reicht, besteht aus grossformatigen, in hellbraunem, stark sandigem Mörtel verlegten Bruchsandsteinen. Eine glattgestrichene Mörtellage markiert den Abschluss dieses Bereiches. Oberhalb davon wurden kleiner bemessene Bollensteine verwendet, die sauber in beigefarbenem, stark sandigem Mörtel gefügt sind; die Mauermörtel unterscheiden sich vor allem durch die grössere Feinheit in den höher gelegenen Mauerteilen. In diesen oberen Mauerteil finden sich mehrfach monolithe Konsolsteine, die mit ihrer auffälligen Länge von weit über 1 m quer in das jeweilige Mauerstück eingefügt worden sind (Abb. 8). Die Enden dieser Sandsteinblöcke kragten deutlich vor die Mauerfluchten. Derartige Kragsteine fanden sich auch in den oberen Geschossen der Westhälfte des Hauses, wo sie auch bemalt gewesen sein können (s. unten).

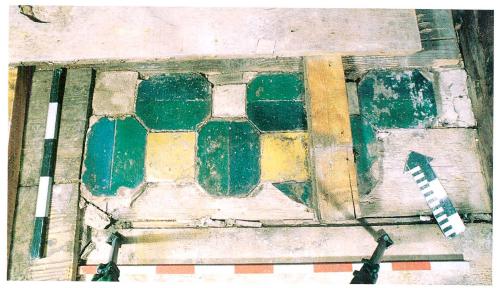
Abb. 16
Zug, St.-Oswalds-Gasse 16/18.
Nordwest-Raum im 2. Obergeschoss des heutigen Hausteiles
Nr. 16, während der Untersuchung
1993. Rest eines Bodenbelages
aus glasierten Bodenkacheln in
grün/blau bzw. gelb. Länge der
grossen Messlatte 1 m.

Weiter kamen im Steinteil diverse Malereireste zum Vorschein, die unten genauer vorgestellt werden. Hier soll der Hinweis genügen, dass im Steinteil besonders der Südwestraum im 3. Obergeschoss (heute St.-Oswalds-Gasse 18) zunächst durch eine prächtige Wandmalerei als repräsentativer Raum ausgestattet wurde. Daneben liessen sich im westlichen Bereich des Hauses aber auch vergleichsweise einfache Bodenbeläge in Form verschiedenfarbiger Bodenfliesen finden (Abb. 16).

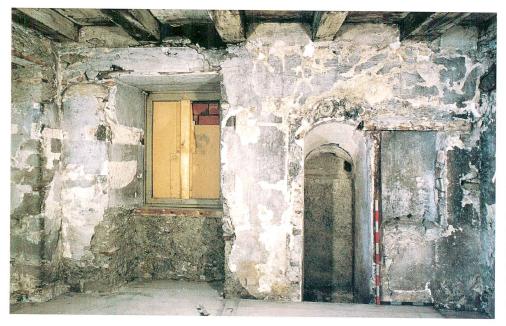
Abb. 17
Zug, St.-Oswalds-Gasse 16/18.
Südostraum im Haus Nr. 18,
Erdgeschoss, während der Untersuchung 1993. Mutmassliche Hauskapelle, Innenseite der Südwand.
Seitlich der zugemauerten Türe haben sich randbegleitende Voluten- und Rankenmalereien erhalten.
Rechts daneben die nachträglich in die Mauer eingebrochene Nische.
Länge der Messlatte 1 m.

Schliesslich sei aus der Fülle der Befunde noch der Raum in der Südostecke des Erdgeschosses im Haus Nr. 18 erwähnt (Abb. 17). Die dortige Südwand war von einer Tür mit einem monolithen Rundbogen als Sturz, Sandsteinleibungen und seitlichen Rankenmalereien durchbrochen. Später mauerte man diesen Eingang zu und brach direkt daneben eine kleine Nische aus der Wand heraus. Eine Erklärung für diese Veränderung lässt sich wohl aus einem Malereirest ableiten, der an der Wand neben dem Hauseingang, also direkt gegenüber dem Zugang zu diesem Raum, zum Vorschein kam (Abb. 18). In verschiedenen Grautönen ist dort eine Christusfigur mit Stab und Fahne dargestellt, die mit ihrem Segensgestus den Eintretenden begrüsste. Es kann deshalb vermutet werden, dass der erwähnte Raum als Hauskapelle eingerichtet wurde.

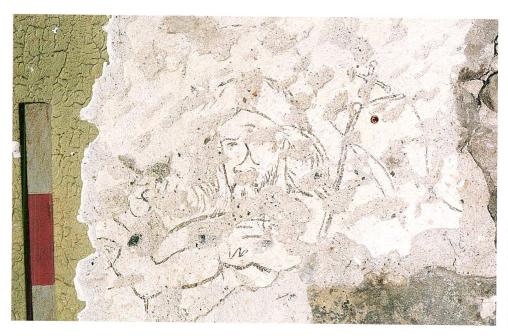
Abb. 18 Zug, St.-Oswalds-Gasse 16/18. Blick Richtung Norden auf die Trennwand zwischen beiden Häusern im Erdgeschoss. Nach Abnahme jüngster Verputze kam der Rest einer gemalten Christusfigur im Segensgestus zum Vorschein. Einteilung der Messlatte in 10 cm.

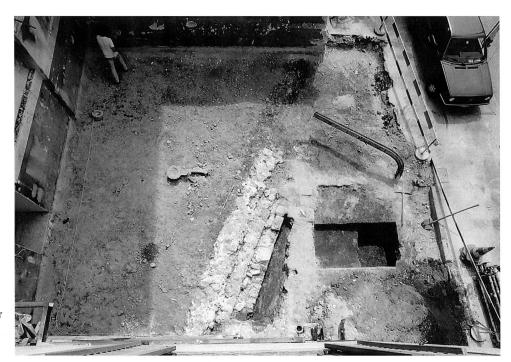
Abb. 19
Zug, St.-Oswalds-Gasse 16/18.
Blick Richtung Süden über die
Grabungen an der Westseite der
Liegenschaften, während der
Untersuchungen 1993. Mehrteiliger
Mauerzug einer Stützkonstruktion
gegen den Grabenbereich (rechts).
Länge der Messlatte 1 m.

Eingegangen werden muss noch auf die archäologischen Untersuchungen an der Westseite der Liegenschaft. Nach dem Abbruch der dortigen neuzeitlichen Garagengebäude konnte im Boden ein Nordost-Südwest-orientierter Mauerzug beobachtet werden, der in Längsrichtung eine Dreiteilung aufwies (Abb. 19). Der älteste und massigste Teil (südöstliches Drittel) bestand aus Bollensteinen und vereinzelten Bruchsteinen, die in einem relativ groben Kalkmörtel versetzt waren. Gegen Nordwesten waren zwei wesentlich kleinere und nur halb so tief dimensionierte Mauerstreifen vorgelagert. Steinnegative deuteten an, dass die jüngeren Mauerstreifen vielleicht gewisse Bereiche des älteren Mauerzuges ersetzten. Damit kann sich abzeichnen, dass eventuell schadhafte Bereiche dieser ersten Mauer ausgetauscht werden mussten oder aber die jüngere Form dieses Mauerzuges zu anderen Zwecken genutzt wurde. Gegen Nordwesten, also diesem Mauerzug gegen die Altstadt vorgelagert, war die Mauerkonstruktion durch eine Lehmauffüllung stabilisiert.

Zwar konnte kein datierendes Fundmaterial für die Einordnung dieses Mauerwerkes gesichert werden, doch könnte seine Lage zwischen der Westfassade des ursprünglichen Blockbaues und dem Stadtgraben sowie ungefähr parallel zu letzterem²¹ gewisse Hinweise ergeben. Vielleicht musste das ursprüngliche Holzhaus aus statischen Gründen, die ihren Grund in einer nachlässigen Bauausführung gehabt

haben können, in Stein teilerneuert werden. Der Mauerzug könnte demnach als Stützkonstruktion im offenbar zu wenig tragfähigen Gelände am Grabenrand zu verstehen sein. Es ist auch denkbar, dass der durch den Steinbau erheblich gestiegene Schub durch diese Mauer abgefangen werden musste. Insgesamt kann dieser Mauerzug mit guten Gründen in die Frühzeit des Gebäudes verwiesen werden, wobei eine zeitliche Parallelität mit dem Holzbau oder dem jüngeren Steinteil nicht entschieden werden kann.²²
