# Häuser, Maler und Kritzeleien

## Geschichte und Geschichten von den Häusern St.-Oswalds-Gasse 16/18 in Zug

Heinz Horat und Rüdiger Rothkegel

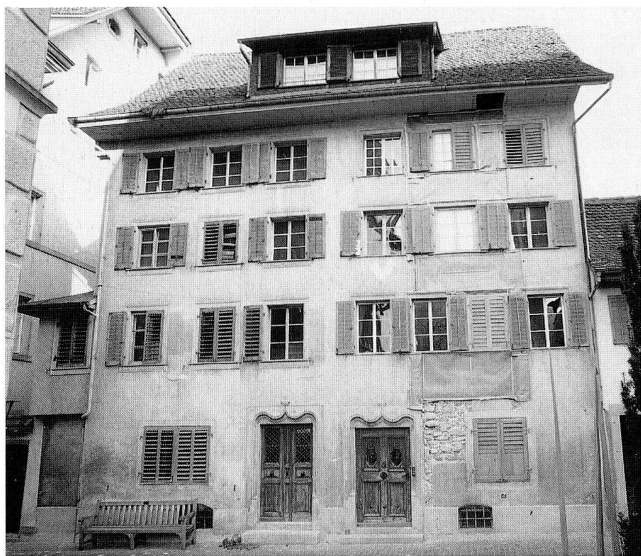
Abb. 1  
Zug, St.-Oswalds-Gasse 16/18. Blick Richtung Westen auf die Ostfassade, Zustand 1993. Rechts ist der Nord-Anbau zu erkennen.

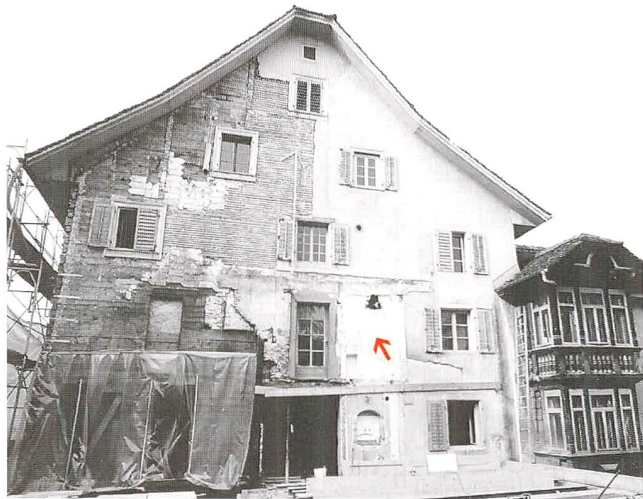
Abb. 5  
Zug, St.-Oswalds-Gasse 16/18. Blick Richtung Süden auf die Nordfassade oberhalb des Erdgeschosses, Zustand 1993. Rechts sind die West-Anbauten zu erkennen. Der Pfeil markiert die Stelle, wo sich auf dem Aussenputz in schwachen Resten die aufgemalte Jahreszahl «1576» gefunden hat.

Freileigungsarbeiten an den inneren und äusseren Wänden zeigten bald, dass das Haus aus verschiedenen Teilen bestand (Abb. 5). Die Kellermauern sowie die Wände des Erdgeschosses waren in Stein errichtet, ebenso die gesamte westliche Haushälfte mit Ausnahme der Vorbauten vor dieser Front. Die östliche Hälfte hingegen, also die Seite an der St.-Oswalds-Gasse, bestand oberhalb des Erdgeschosses aus Holz und war als Blockbau gefügt. Entsprechend den

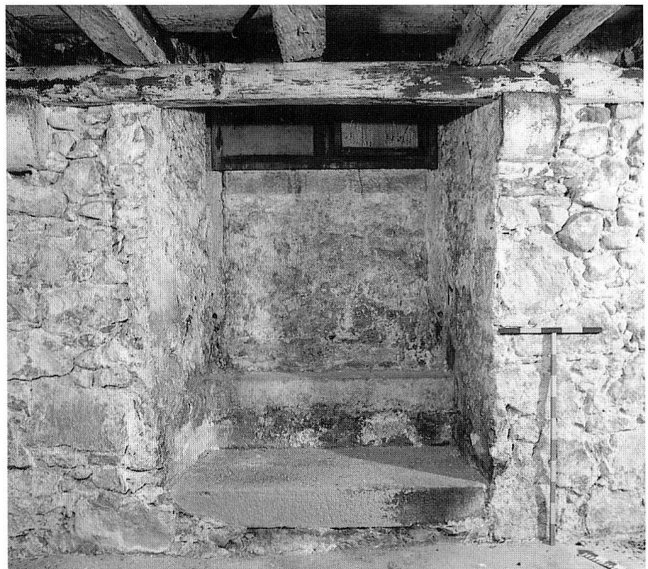
Abb. 7  
Zug, St.-Oswalds-Gasse 16/18. Keller im Haus Nr. 16, Blick Richtung Norden an die Innenseite der Nordwand, während der Untersuchung 1993. In der rechten Bildhälfte ist die unterschiedliche Mauerstruktur von oberem und unterem Wandteil sichtbar. Im oberen Teil haben sich Konsolsteine erhalten. In der Wand war ein sekundär eingebrochener Eingang vorhanden, der nachträglich zu einem Fenster verkleinert worden ist. Länge der stehenden Messlatte 1 m.

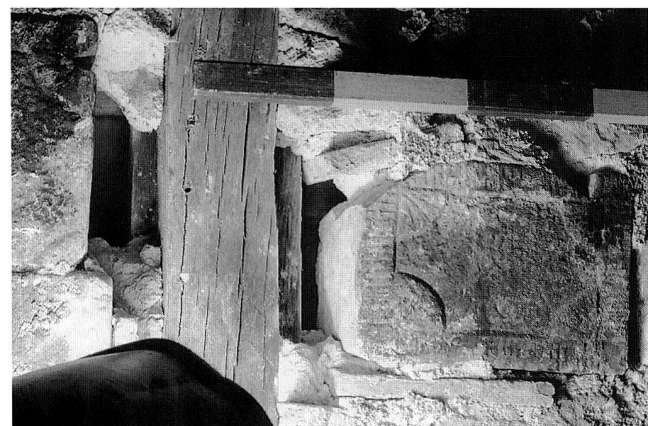
Abb. 9  
Zug, St.-Oswalds-Gasse 16/18. Mauerwerk im 1. Obergeschoss mit eingefügten Holz- und Steinspolien, während der Untersuchung 1993. Einteilung der Messlatte in 10 cm.

Das Bollensteinmauerwerk setzt sich in den Mauern des Erdgeschosses fort und ist dort in unterschiedlicher Raumhöhe wiederum durch eine Fuge bzw. Abbruchkronen von einem weiteren, gegen oben folgenden Mauerteil abgegrenzt. Dieser Mauerteil sieht in den verschiedenen Hausbereichen unterschiedlich aus und ist teilweise ebenfalls unter Zuhilfenahme von Spolien erbaut worden (Abb. 9).

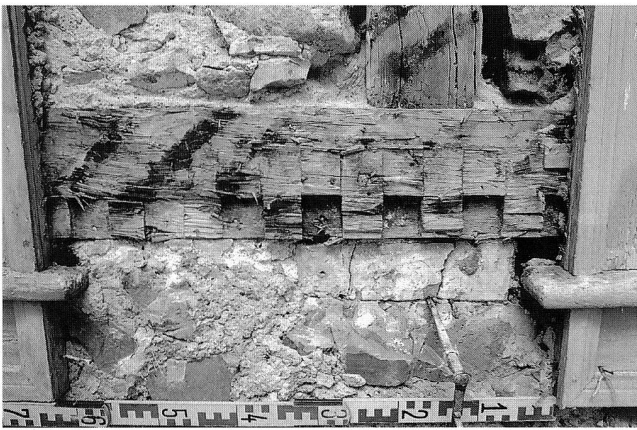
Abb. 11  
Zug, St.-Oswalds-Gasse 16/18. Blick Richtung Westen auf die äussere Ostfassade des Hauses Nr. 18, während der Untersuchungen 1993. Zwischen den Fenstern im 1. Obergeschoss fanden sich Reste eines Zahnfrieses, der ursprünglich die Brüstung der Fenster betonte. Dieser Fries sowie rote Farbreste in den Zahnzwischenräumen belegen, dass der ursprüngliche Blockbau holzsichtig gewesen ist.

Mindestens die Ostfront dieses Holzbaues war ursprünglich nicht verputzt, wie u. a. die wenigen Farbreste anzeigten. Die Untersuchungen brachten auch verschiedene Änderungen zu Tage, etwa in bezug auf die Befensterung (Abb. 11–12 und 15).

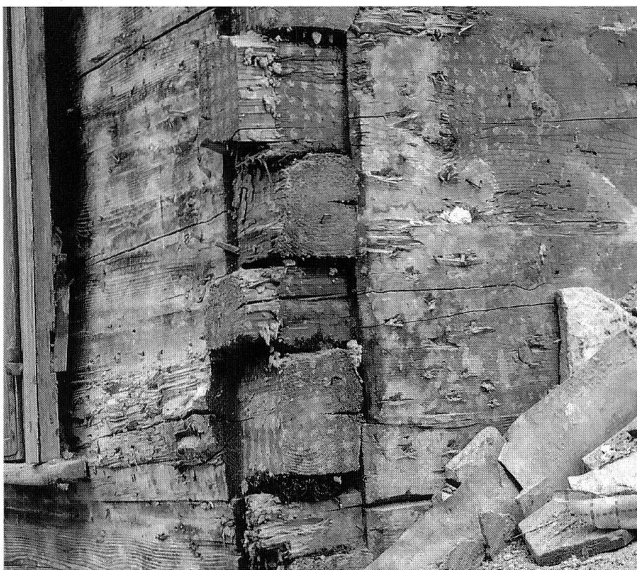
Abb. 12  
Zug, St.-Oswalds-Gasse 16/18. Haus Nr. 16, Blick Richtung Südwesten auf die Nordostecke des Blockbaues. Nachträglich abgesägte Balkenvorstösse im 2. Obergeschoss.

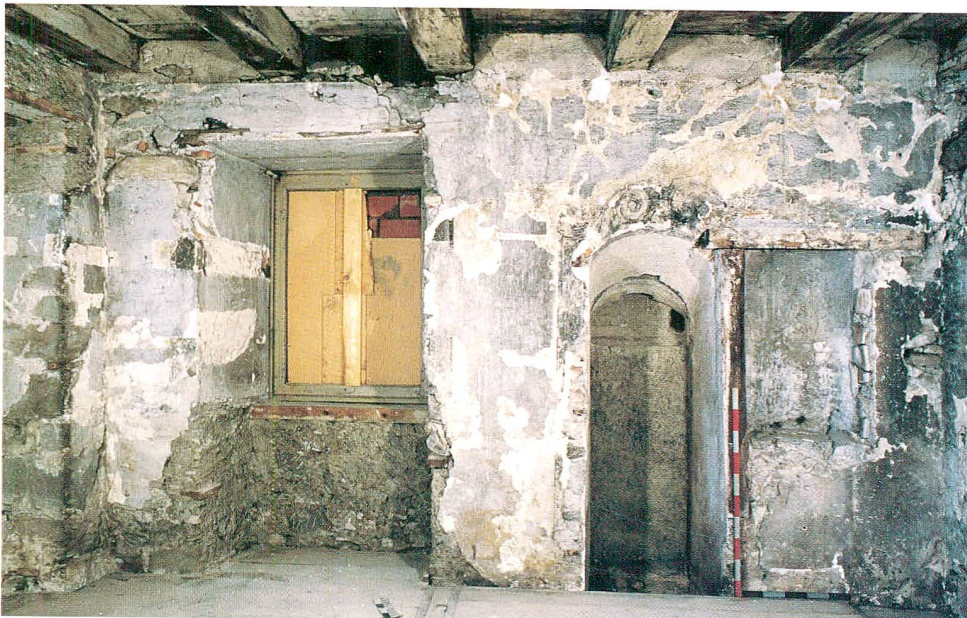
Abb. 17  
Zug, St.-Oswalds-Gasse 16/18,  
Südostrraum im Haus Nr. 18,  
Erdgeschoss, während der Unter-  
suchung 1993. Mutmassliche Haus-  
kapelle, Innenseite der Süd-  
wand. Seitlich der zugemauerten Türe  
haben sich randbegleitende Voluten-  
und Rankenmalereien erhalten.  
Rechts daneben die nachträglich in  
die Mauer eingebrochene Nische.  
Länge der Messlatte 1 m.

Schliesslich sei aus der Fülle der Befunde noch der Raum in der Südostecke des Erdgeschosses im Haus Nr. 18 erwähnt (Abb. 17). Die dortige Südwand war von einer Tür mit einem monolithen Rundbogen als Sturz, Sandsteinleibungen und seitlichen Rankenmalereien durchbrochen. Später mauerte man diesen Eingang zu und brach direkt daneben eine kleine Nische aus der Wand heraus. Eine Erklärung für diese Veränderung lässt sich wohl aus einem Malereirest ableiten, der an der Wand neben dem Hauseingang, also direkt gegenüber dem Zugang zu diesem Raum, zum Vorschein kam (Abb. 18). In verschiedenen Grautönen ist dort eine Christusfigur mit Stab und Fahne dargestellt, die mit ihrem Segensgestus den Eintretenden begrüsst. Es kann deshalb vermutet werden, dass der erwähnte Raum als Hauskapelle eingerichtet wurde.

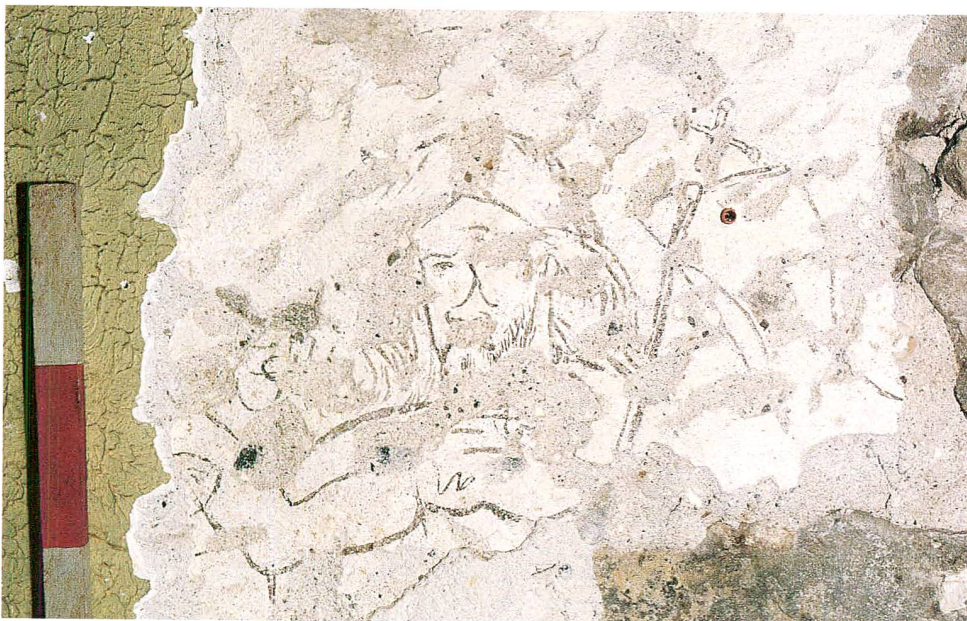
Abb. 18  
Zug, St.-Oswalds-Gasse 16/18,  
Blick Richtung Norden auf die  
Trennwand zwischen beiden Häu-  
sers im Erdgeschoss. Nach Ab-  
nahme jüngster Verputze kam der  
Rest einer gemalten Christusfigur  
im Segensgestus zum Vorschein.  
Einteilung der Messlatte in 10 cm.

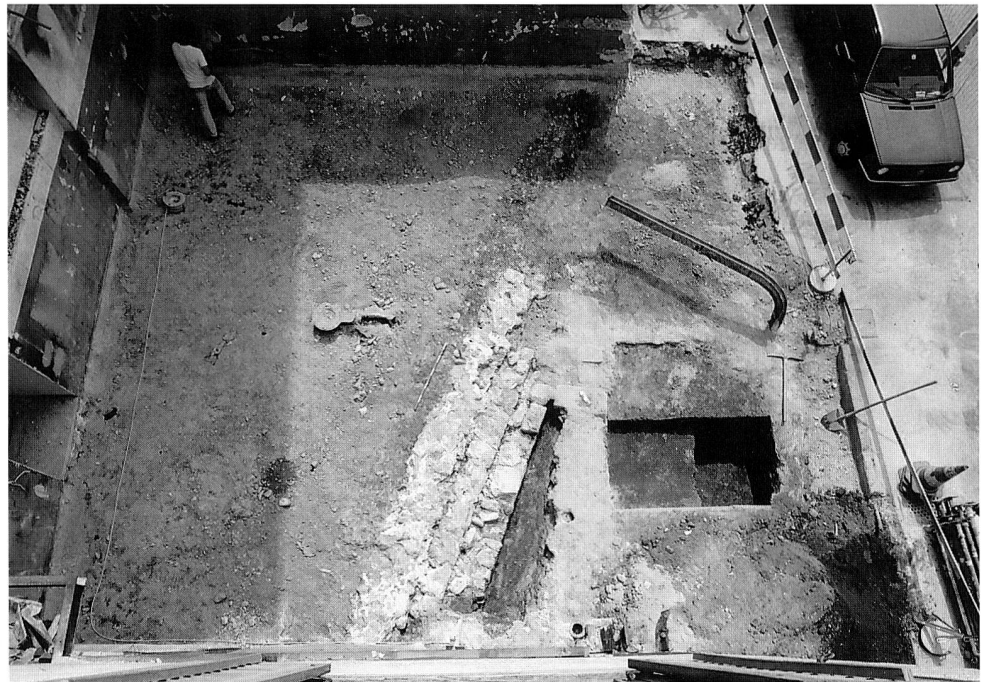
Abb. 19  
Zug, St.-Oswalds-Gasse 16/18.  
Blick Richtung Stüden über die  
Grabungen an der Westseite der  
Liegenschaften, während der  
Untersuchungen 1993. Mehrteiliger  
Mauerzug einer Stützkonstruktion  
gegen den Grabenbereich (rechts).  
Länge der Messlatte 1 m.

Eingegangen werden muss noch auf die archäologischen Untersuchungen an der Westseite der Liegenschaft. Nach dem Abbruch der dortigen neuzeitlichen Garagengebäude konnte im Boden ein Nordost-Südwest-orientierter Mauerzug beobachtet werden, der in Längsrichtung eine Dreiteilung aufwies (Abb. 19). Der älteste und massigste Teil (südöstliches Drittel) bestand aus Bollensteinen und vereinzelt Bruchsteinen, die in einem relativ groben Kalkmörtel versetzt waren. Gegen Nordwesten waren zwei wesentlich kleinere und nur halb so tief dimensionierte Mauerstreifen vorgelagert. Steinnegative deuteten an, dass die jüngeren Mauerstreifen vielleicht gewisse Bereiche des älteren Mauerzuges ersetzten. Damit kann sich abzeichnen, dass eventuell schadhafte Bereiche dieser ersten Mauer ausgetauscht werden mussten oder aber die jüngere Form dieses Mauerzuges zu anderen Zwecken genutzt wurde. Gegen Nordwesten, also diesem Mauerzug gegen die Altstadt vorgelagert, war die Mauerkonstruktion durch eine Lehmauffüllung stabilisiert.

haben können, in Stein teilerneuert werden. Der Mauerzug könnte demnach als Stützkonstruktion im offenbar zu wenig tragfähigen Gelände am Grabenrand zu verstehen sein. Es ist auch denkbar, dass der durch den Steinbau erheblich gestiegene Schub durch diese Mauer abgefangen werden musste. Insgesamt kann dieser Mauerzug mit guten Gründen in die Frühzeit des Gebäudes verwiesen werden, wobei eine zeitliche Parallelität mit dem Holzbau oder dem jüngeren Steinteil nicht entschieden werden kann.<sup>22</sup>

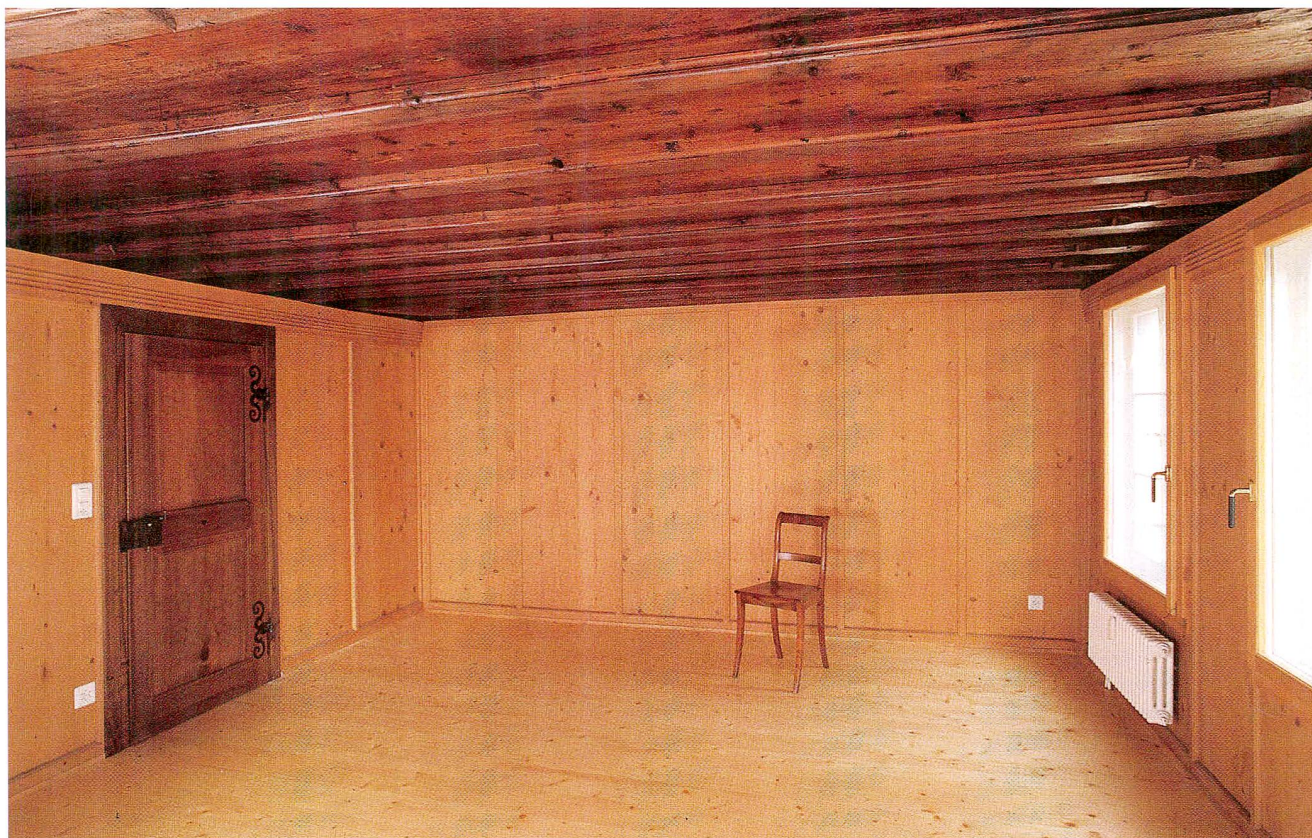
Abb. 22  
Zug, St.-Oswalds-Gasse 16/18. Blick Richtung Norden in den Nordost-Raum im 1. Obergeschoss des Kernbaues, nach der Restaurierung.

spätgotischen Balkendecken auf dem originalen Niveau und der Bohlenwände am bestehenden Standort erlaubte. Während die Niveaus im Steinhaus keine Probleme boten, lagen die lichten Höhen im Holzhaus bei 1,95 m. Hier musste das Schwergewicht der konservatorischen Bemühungen auf die Räume im 1. Obergeschoss konzentriert werden, damit die profilierten Holzbalkendecken erhalten und restauriert werden konnten (Abb. 22). Besondere Massnahmen des Ingenieurs waren notwendig, um die Substanz trotz Stockwerkeigentumsgrenzen erhalten zu können. Über der originalen Decke wurde ein Lignaturboden in die an den Wänden verankerten Stahlprofile eingefügt, so dass die alte Decke statisch entlastet und gleichzeitig

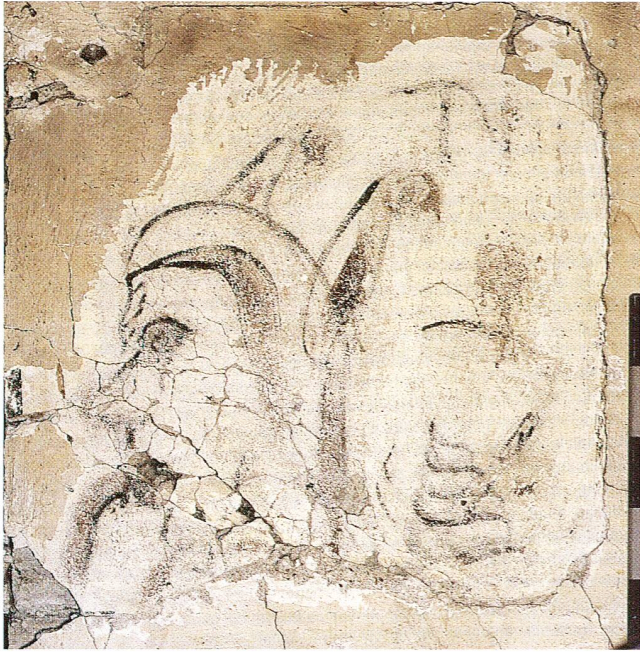
Abb. 25  
Zug, St.-Oswalds-Gasse 16/18. Haus Nr. 18. Blick auf die Ostwand des Südwest-Raumes im 3. Obergeschoss, während der Untersuchung 1993. Auf den Putz gemalter Harlekin. Einteilung der Messlatte in 10 cm.

Die gleich anschliessende Wand ist mit Sprüchen und Pinseleien dekoriert (Abb. 24). Oben steht geschrieben «Der maler und der sudler jst ein nar», in der Mitte «hans M» und «Better Wullf[lin?]». Ein lustiges Gesicht findet an der folgenden Wand im Narr ein Pendant (Abb. 25). Im 2. Obergeschoss ist ein Konsolstein ganzflächig mit einem löwenartigen Mascarone geschmückt (Abb. 26). Die ihn umspielenden schwarzen Rankenmalereien weisen in die Zeit um 1600. Auf demselben Stockwerk fand sich ein direkt auf die Bohlenwand gemalter Landsknecht in der Art des Bannerträgers (Abb. 27), ein zweiter, kleinerer, ist durch einen Pfeil und eine Schrift ergänzt. In den Kammern der beiden Dachgeschosse fanden sich weitere Zeichnungen, so ein mit dem Bleistift rasch hingeworfener rennender Eber (Abb. 28).

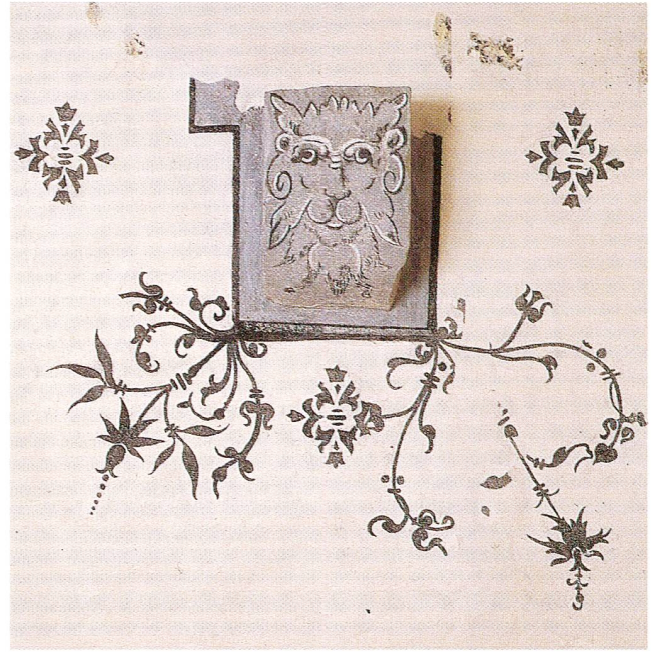
Abb. 26  
Zug, St.-Oswalds-Gasse 16/18. Haus Nr. 16, 2. Obergeschoss. Die auf einen Konsolstein aufgemalte Löwenfratze, seitlich von Rankenmalereien begleitet, nach der Restaurierung 1994.

<sup>20</sup> Für eine besonders zu repräsentativen Zwecken genutzte Baulichkeit könnte z. B. eine Verbindung des Hauses mit einem prominenten Zuger Geschlecht sprechen. Beispielsweise findet sich zu dem Mascaron (aufgemalte Löwenfratze) auf einem Konsolstein (vgl. unten und Abb. 26) ein sehr ähnliches Vergleichsstück im Haus Fischmarkt 11 in Zug. Dieses Haus am Fischmarkt wurde von der Familie Vogt, die seit dem 16. Jahrhundert das Bürgerrecht in Zug besass (Wappenbuch des Kantons Zug, wie Anm. 14, 88f. und Taf. 6), zwischen 1600 und 1615 erworben (Christine Kamm-Kyburz, Der Blick hinter eine Altstadt-Fassade. Fischmarkt 11 in Zug. ZNBl. 1986, 31–48, besonders 36). Ein Angehöriger dieses Geschlechts, nämlich Wolfgang Vogt

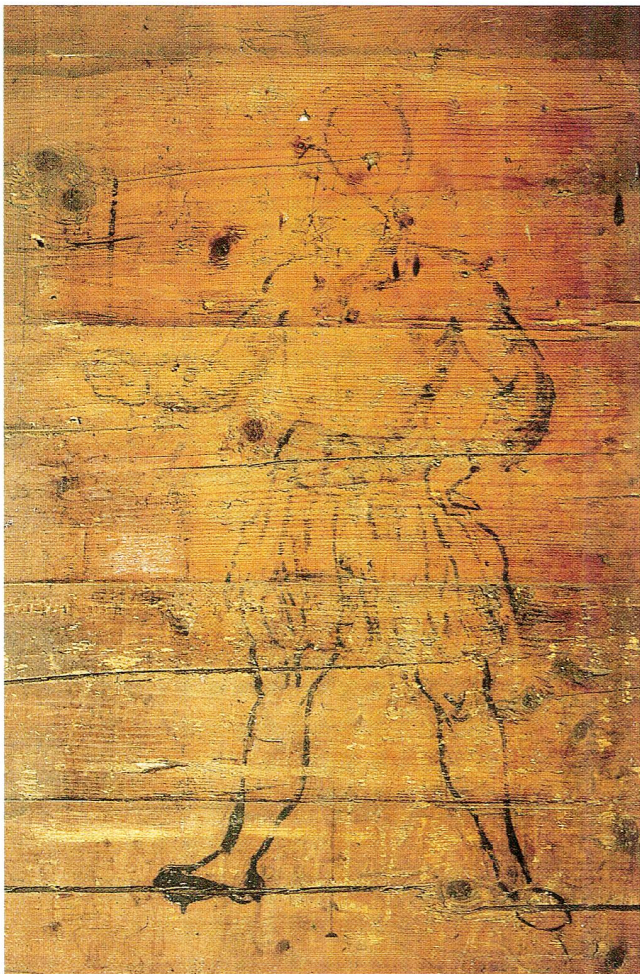
Abb. 27  
Zug, St.-Oswalds-Gasse 16/18. Haus Nr. 18. Blick auf die Nordwand des Südost-Raumes im 2. Obergeschoss, während der Untersuchung 1993. Schwarzgraue Pinselzeichnung eines Landsknechtes, um 1605.

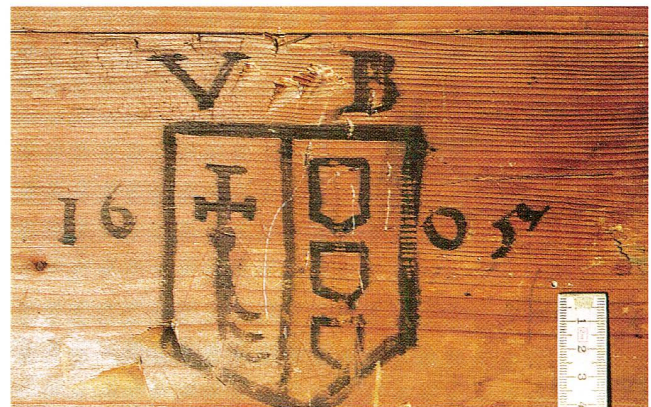
Abb. 29  
Zug, St.-Oswalds-Gasse 16/18. Blick auf die Ostwand der Nordwest-Kammer im 1. Dachgeschoss, 1993. Schablonenmalerei mit geteiltem Wappen, den Initialen «V·B» und der Jahreszahl 1605.

Und schliesslich liefert in der Nordwestkammer ein in schwarzer Farbe aufgemaltes Wappen mit den Initialen «VB» und der Jahreszahl 1605 den Schlüssel zum Geheimnis (Abb. 29). Das Wappen zeigt heraldisch rechts ein lediges schwarzes, unten in eine dreizehige, nach links gekehrte Vogelklaue auslaufendes Tatzentkreuz. Links stehen drei Schilde übereinander. Das rechte Wappenbild gehört der Solothurner Familie Byss.<sup>30</sup> Es zeigt sich nun, dass der 1585 geborene und 1620 gestorbene Urs Byss Glasmaler war und 1608 in die Lukasbruderschaft Solothurns aufgenommen wurde. Er trug sich damals mit Schild und Spruch in das Bruderschaftsbuch ein.<sup>31</sup> Sein geviertes Wappen zeigt in zwei Feldern den traditionellen Schild der Familie Byss, in den beiden anderen Feldern je drei Schilde in Rot, das übliche Wappen der Maler, wie es auch auf dem Titelblatt des Bruderschaftsbuches in Solothurn erscheint (Abb. 30).<sup>32</sup> Dazu schrieb er: «Was mir Gott füegt, Mich wol vernüeg.» Ein Jahr zuvor hatte er als Sohn von Haupt-

falls nachgewiesen. So wurde der Zuger Glasmaler Thomas Hafner 1578 in die Solothurner Lukasbruderschaft aufgenommen.<sup>35</sup> Urs Byss wird im Dach des Hauses St.-Oswalds-Gasse 16/18 gewohnt haben, wo er sich an der einen Wand seines Zimmers mit Wappen, Monogramm und Jahr verewigt hat. Da das Byss-Wappen mit den drei Malerschilden ergänzt ist, darf es mit einiger Sicherheit als Wappen eines Malers Byss angesprochen werden. Urs Byss konnte es nicht lassen, mit raschem Pinselstrich die eine oder andere Zeichnung an die Wände zu malen; vielleicht wurde er auch eingeladen, die Räume seiner Mitbewohner auf seine Art zu schmücken, bescheidener auf den Bohlenwänden, mit allen Raffinessen seiner Kunst, elegant und sicher zugleich im prächtigen Wandbild der Fortuna.
