**Artikel:** Das "Kieferhaus" in Menzingen : ein Blockhaus aus dem 18.

# Das «Kieferhaus» in Menzingen

Ein Blockbau aus dem 18. Jahrhundert

#### Peter Holzer

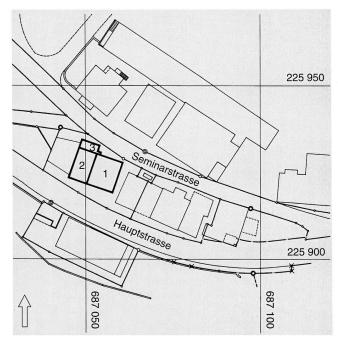
Abb. 1
Menzingen, «Kieferhaus». Ausschnitt aus dem Katasterplan.
1 Blockbau. 2 Westanbau. 3 Nordseitige Erweiterung.

Der geplante Gebäudeabbruch war für die Kantonsarchäologie Zug Anlass für einen ersten Augenschein. Im Ostteil des Hauses war ein Blockbau zu erkennen. Der Quergiebel über dem Westteil liess auf einen jüngeren Anbau schliessen, der später wohl um den nach Norden vorspringenden Gebäudeteil erweitert worden war (Abb. 1). Blockbau und Westanbau lagen auf einem gemauerten Kellersockel (Abb. 2).<sup>5</sup> Ein Vergleich mit der ältesten bekannten Darstellung des Hauses (Abb. 3) zeigt, dass nach 1860 keine grossen Veränderungen mehr vorgenommen wurden.<sup>6</sup>

Aufgrund der Beobachtungen führte die Kantonsarchäologie Zug vom 4. Juli bis 18. August 1994 eine Bauuntersuchung durch. Diese hatte zum Ziel, den Bestand des Blockbaus zu erfassen und dessen Verhältnis zum darunterliegenden Keller zu klären. Der Abbruch aktueller Bodenpartien, Wand- und Deckenverkleidungen im Blockbau sowie das Abspitzen von Verputzschichten im Keller dienten der Freilegung der relevanten Bausubstanz und dem Verständnis der baulichen Entwicklung. Auf eine eingehende Untersuchung des Westanbaus und der nordseitigen Erweiterung (vgl. Abb. 1) wurde aus Zeitgründen verzichtet.

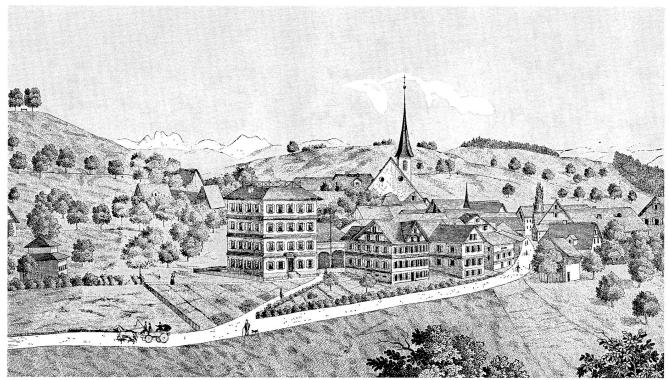
Abb. 3 Menzingen, «Kieferhaus». Lithographie «Menzingen, Handelsschule» von 1860. Das «Kieferhaus» steht rechts neben dem grossen, viergeschossigen Gebäude («Engelburg»).

- Die Strassenänderung ist abzuleiten aus den Liegenschaftsbeschreibungen von 1795 (vgl. Anm. 16) und 1925: «grenzt an die Kantonsstrasse [heutige Hauptstrasse], an die Strasse gegen die Engelburg, an die alte Kantonsstrasse [Landstrasse]». Grundbuchamt Zug, Hypothekenbuch Menzingen 7.208. Die zeitliche Einschränkung ergibt sich aus der Beschreibung von 1795 und der Datierung der Lithographie (Abb. 3), auf welcher der Strassenverlauf bereits dem heutigen entspricht.
- Beweise für die gleichzeitige Errichtung des Kellersockels und des Holzanbaus gibt es nicht, da der Westanbau nicht eingehend untersucht wurde
- <sup>19</sup> Dies ergibt sich aus dem Vergleich der Lithographie von 1860 (Abb. 3) mit den Fotografien des Zustands von 1994 (Abb. 2 und Tugium 11/1995, 28, Abb. 12).

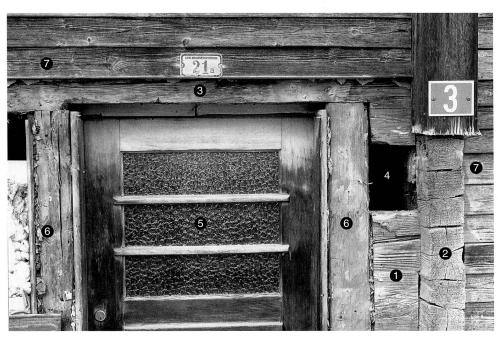
ADD. 4
Menzingen, «Kieferhaus». Teil der Ostfassade, Blick nach Westen.

- 1 Blockwand (Ostfassade).
- Blockvorstoss der Korridornordwand.
- 3 Originaler Türsturz mit kielbogenartiger Fase, daneben unverwitterte Stellen (Beleg für übergreifende Türpfosten).
- 4 Heiterloch.
- 5 Moderne Haustür.
- 6 Pfosten zur Haustür.
- 7 Moderne Bretterschalung.

Das ursprüngliche Haus wies im Erdgeschoss (Abb. 5 und 6) zwei Zugänge auf. In der Ostwand des Korridors zeigten sich an der Unterseite des obersten Blockholzes zwei sauber eingearbeitete, rechteckige Zapflöcher, welche wohl die Lage der Türpfosten markierten. Zwischen den Zapflöchern war die Aussenkante des Blockholzes kielbogenartig gefast. Nördlich dieser ehemaligen Türe war 1,70 m über dem originalen Boden ein 20 cm hohes Heiterloch in die Blockwand eingelassen (Abb. 4). In der Westfassade darf ein Pendant zur östlichen Tür – allerdings ohne Sturz-

verzierung – als gesichert gelten, hatten sich doch hier beide Türpfosten erhalten. Sie waren als sogenannte Mantelstude ausgebildet, welche die Blockwand überfassten. Ein gleiches ist beim ursprünglichen Ostzugang aufgrund unverwitterter Stellen am Sturz im Bereich der Zapflöcher zu vermuten.

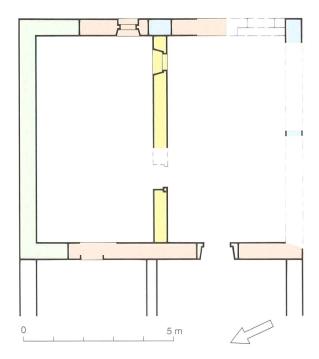
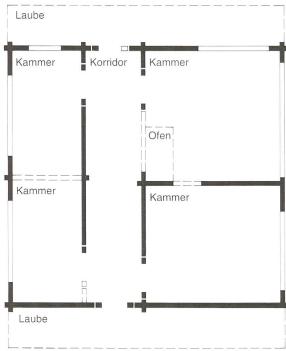
Abb. 5 Menzingen, «Kieferhaus». Schematische Grundrisse.

Im 1. Obergeschoss (Abb. 5 und 6) waren sowohl in der Ost- als auch in der Westwand des Korridors bereits im Originalzustand Türen vorhanden. Während auf der Westseite beide Türpfosten erhalten waren, bestand auf der Ostseite nur noch gut die Hälfte des nördlichen Pfostens. Diese beiden Türen belegen, dass das ursprüngliche Gebäude mit traufseitigen Lauben ausgestattet war.

Die beiden Kammern im Dachgeschoss (Abb. 5 und 6) waren in der Nord-Süd-Achse des Hauses angeordnet. Die Erschliessung erfolgte vom Korridor her. Die Türen hatten gefaste Pfosten. Die zugehörigen Sturzbalken waren kielbogenartig verziert. Die nordseitige Kammer zeigte unmittelbar östlich der Südwestecke in der Wand zum Korridor eine zweite Tür, deren Notwendigkeit vorerst nicht einzu-

Die Untersuchung ergab, dass die östliche Hälfte des Kellersockels (Abb. 5 und 6) eine sekundäre, in mehreren Etappen erstellte Unterfangung des Blockbaus war. Sämtliche Mauern der Unterfangung bestanden aus Bollen- und Bruchsteinen, zeigten denselben Gefügecharakter und waren durchwegs rund 60 cm stark. Unterschiede zeigten sich lediglich im Mauermörtel.

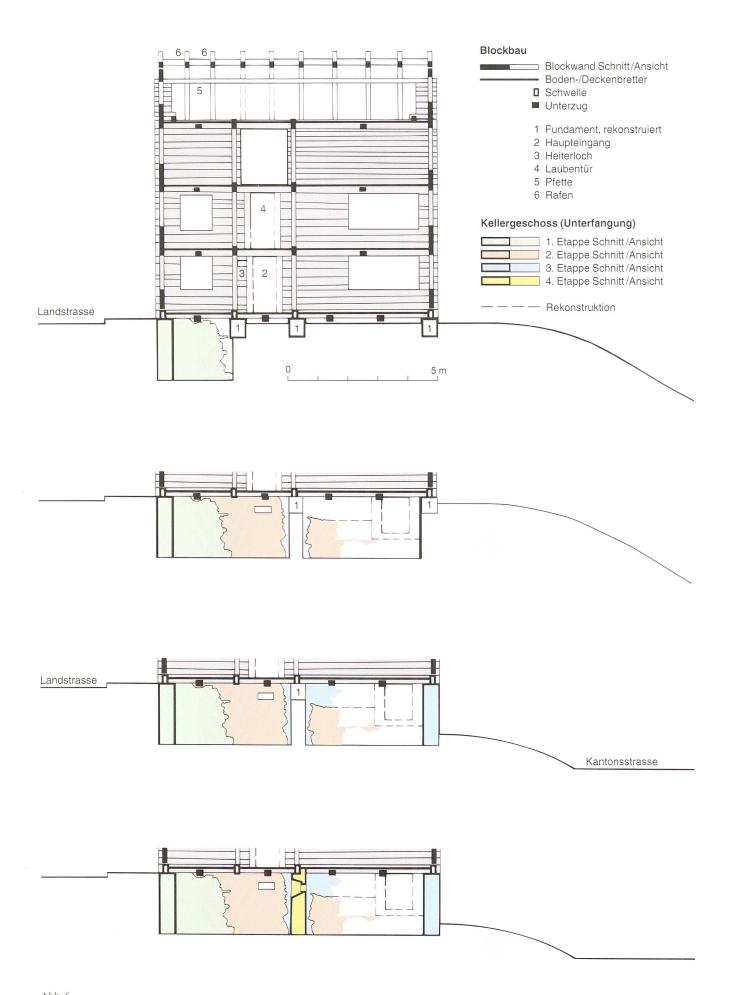
Abb. 6 Menzingen, «Kieferhaus». Schematischer Gebäudeschnitt Nord-Süd und Rekonstruktion der Unterfangungsetappen. Blick nach Osten.

Eine erste Etappe bildete die Kellernordwand, die mit einem grau-braunen, feinsandigen Kalkmörtel gefügt war. Unter der Nordostecke und der Nordwestecke des Blockbaus winkelte die Kellernordwand nach Süden ab. Die abwinkelnden Mauerschenkel endeten – ähnlich einer Abbruchwunde – in einer unregelmässigen Front mit unterschiedlich weit auskragenden Steinen. Da an diesen kein Mörtel haftete und im Mauermörtel keine Negative ausgebrochener Mauersteine nachzuweisen waren, ist ein Mauerabbruch an diesen Stellen auszuschliessen.

Die Kellerwestwand und zwei Mauerscheiben unter der Blockbau-Ostfassade sind einer zweiten Etappe zuzurechnen. Als Indiz für ihre Gleichzeitigkeit kann einzig ihr gleicher Gefügemörtel aus braunem, fast reinem Lehm angeführt werden. Die Kellerwestwand war gegen den in der Nordwestecke nach Süden abwinkelnden Mauerschenkel gefügt. Zwei Fensterleibungen, die mit der Kellerwestwand einen Verband bildeten, belegen eine originale Maueröffnung. Die nördliche Mauerscheibe lief gegen den

Das Mauerstück in der Südostecke, die Mauerung in der Mitte der Ostwand und ein kleiner Mauerrest in der Südwand dürften der dritten Etappe angehören. Als Indiz für die Gleichzeitigkeit dieser Mauern ist allein ihr grau-brauner, feinsandiger Kalkmörtel zu nennen. Das Mauerstück in der Südostecke zeigte an der Nordseite eine senkrechte Mörtelbraue, die mit einem Zapfloch an der Unterseite der Ostfassadenschwelle korrespondierte. Weiter nördlich war ein zweites Zapfloch erkennbar. Beide Zapflöcher waren

Als vierte und letzte Etappe ist wohl die Trennwand unter der Korridorsüdwand des Blockbaus zu nennen. Sie stiess gegen die Mauerung in der Mitte der Ostwand und gegen die Kellerwestwand. Die Fensteröffnung in der Osthälfte sowie der Türpfosten in der Westhälfte der Trennwand bildeten mit dem Mauerwerk einen Verband.

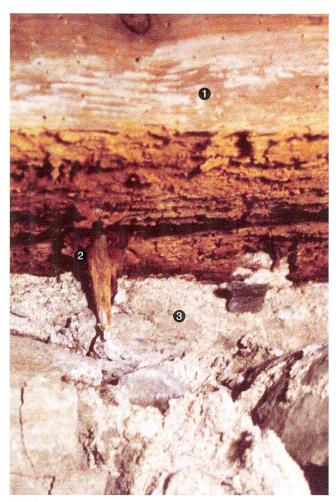
Abb. 7
Menzingen, «Kieferhaus». Sondierschnitt auf der Krone der Kellernordwand unter dem Blockbau. Blick nach Norden. 1 Nordfassadenschwelle des Blockbaus (man beachte die vermoderte Untersicht).
2 Vorspringender Ast. 3 Mauermörtel der Unterfangung.

Um das Verhältnis der Unterfangung zum Blockbau zu klären, wurde auf der Krone der Kellernordwand ein Sondierschnitt angelegt. Dabei wurde an der Nordfassadenschwelle des Blockbaus ein Ast freigelegt, der 5 cm über die Unterseite vorstand. Die rauhe und unregelmässige Schwellenuntersicht, die zudem ausgebrochene Stellen zeigte, deutete darauf hin, dass die Schwelle einmal abgearbeitet worden ist (Abb. 7). Als unterstes Element in der Fassadenflucht war die Schwelle der aufsteigenden Bodenfeuchtigkeit und den Witterungseinflüssen ausgesetzt. Deshalb scheint es am treffendsten, Fäulnis als Grund für die nachträgliche Bearbeitung zu nennen. Der Ast, der im Sondierschnitt zum Vorschein kam, hat diese Prozedur, da er dichter gewachsen und somit härter war, besser überstanden als die vermoderte Schwellenuntersicht. Der Mauermörtel der Kellernordwand füllte alle an der Schwelle ausgebrochenen Stellen und ummantelte den vorspringenden Ast vollständig, was beweist, dass die Kellernordwand und damit auch alle nachfolgenden Etappen jünger sind als der
