Neue archäologische Untersuchungen am Zisterzienserinnenkloster Frauenthal

Ein Beitrag zur 900-Jahr-Feier des Zisterzienserordens

Rüdiger Rothkegel, mit einem Beitrag von Heinz Horat

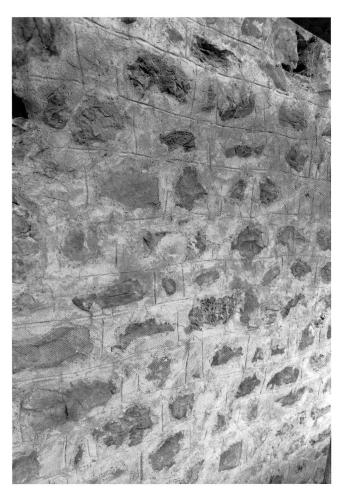
Abb. 8 Romanisches Mauerwerk an der Kirchenostwand mit zugehörigem Pietra-rasa-Verputz mit Fugenstrich. Übersicht.

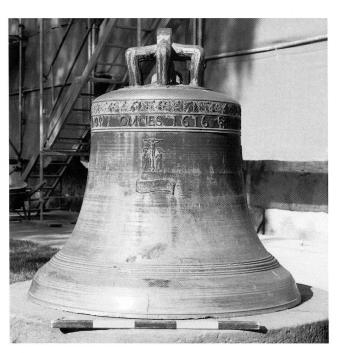
Abb. 10 Glocke, durch Inschrift 1616 datiert. Standort 1997 vor der Ostseite der Kirche. Einteilung der Messlatte in 10 cm.

wurden. Dass auch der Kirchturm zu dieser Bauphase gehört – wie bereits früher u. a. anhand der bekannten Schriftquellen zutreffend vermutet –, konnten wir nunmehr mit Dendros von Ständern im Turminneren belegen, deren Jahrringkurven bis 1615 reichen. Weiterhin hat sich eine durch ihre Inschrift auf das Jahr 1616 zu datierende Glocke erhalten, die zu diesem neuen Kirchturm gehört haben wird (Abb. 10).

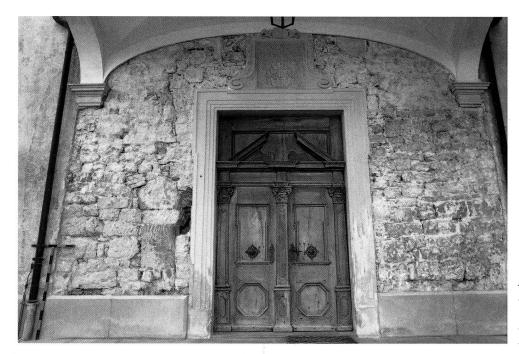
Abb. 12 Die 1997 freigelegten Befunde im Bereich des Vorzeichens an der Kirchenwestseite (vgl. Abb. 13). Einteilung der Messlatten in 10 cm.

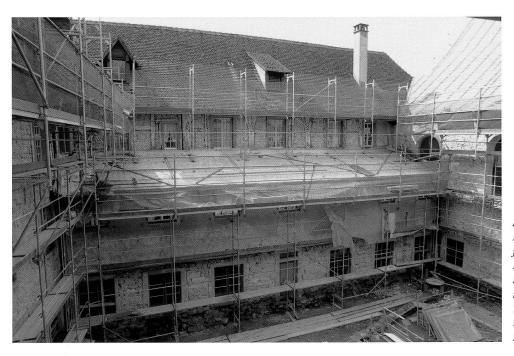
Abb. 17
Innenseite des westlichen Kreuzgangflügels. Im Obergeschoss zeichnen
sich die Partien in Fachwerk und
Ständerbauweise ab, die dendrochronologisch auf um 1620, 1479 bzw.
1531 und 1580 datiert werden. Rechts
ist die Südseite der Klosterkirche zu
sehen.

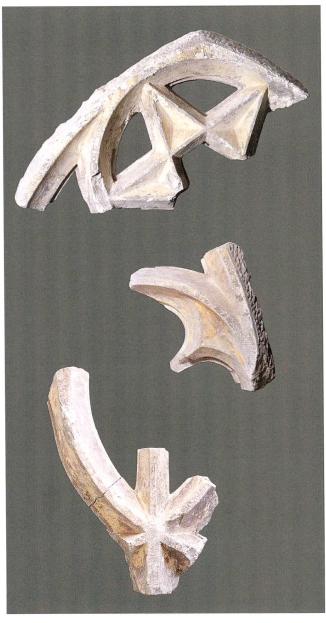
Abb. 20 Spolien dreier Fenster mit Farbresten. Breite der obersten Spolie ca. 72 cm.

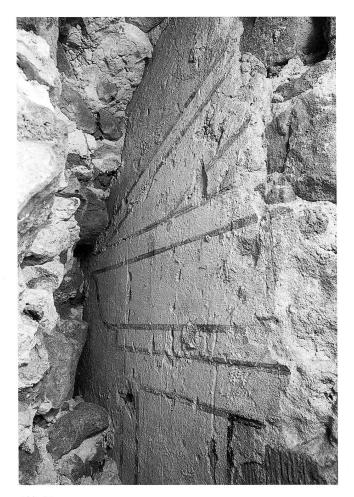
Abb. 21 Nordostecke im Obergeschoss des Innenhofes mit Architektur-Scheinmalerei. Rechts ist die Innenwand des Osttraktes, links die Südseite der Klosterkirche zu sehen.
