| Artikel: | Ein neues Haus aus alten Balken : das Sigristenhaus am Kirchmattweg 3 in Baar |

Ein neues Haus aus alten Balken

Das Sigristenhaus am Kirchmattweg 3 in Baar

Peter Holzer

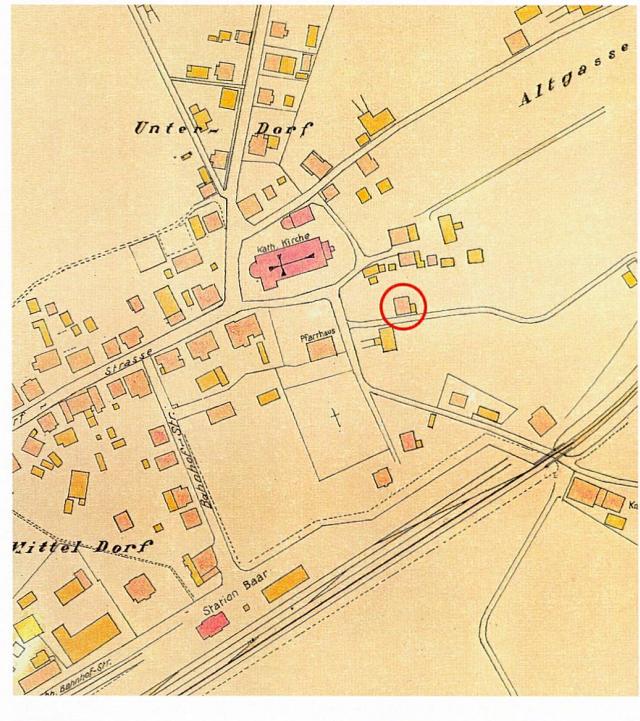
Abb. 1 Ausschnitt aus einem Übersichtsplan für das Dorf Baar. Der Originalplan im Massstab 1:2000 wurde von Carl Staub, Technisches Bureau in Baar, erstellt und diente wohl der Erhebung der Siedlungsstruktur. Er entstand zwischen 1915 und 1933 und befindet sich heute im Archiv des Bauamts in Baar. Das Sigristenhaus ist rot eingekreist.

Das Sigristenhaus am Kirchmattweg in Baar,¹ etwa 50 m nordwestlich der Pfarrkirche St. Martin gelegen (Abb. 1), bestand aus einem gemauerten Kellersockel und zwei Wohngeschossen. Die Fassaden waren mit beigem Zement verputzt, das Dach hatte eine Ziegeldeckung (Abb. 2). Der Hauseingang war gegen Westen orientiert, einfache Wand- und Deckentäfer (Abb. 3) bildeten die bescheidene Ausstattung im Innern des Gebäudes.

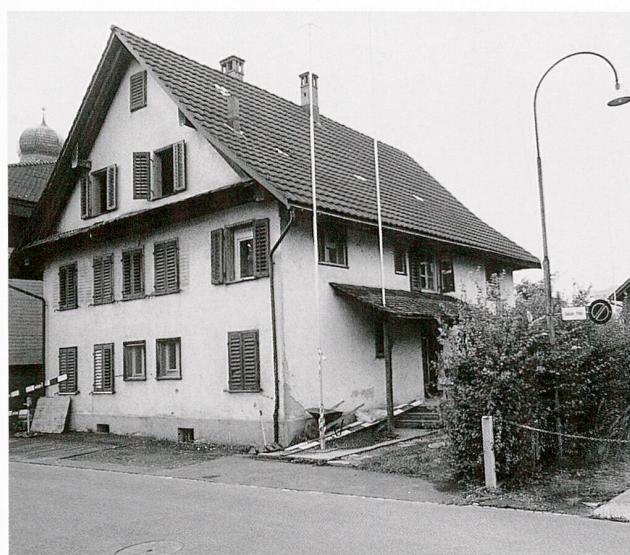
Abb. 2
Baar, Sigristenhaus. Zustand des Gebäudes am 4. September 1998. Blick nach Südosten.

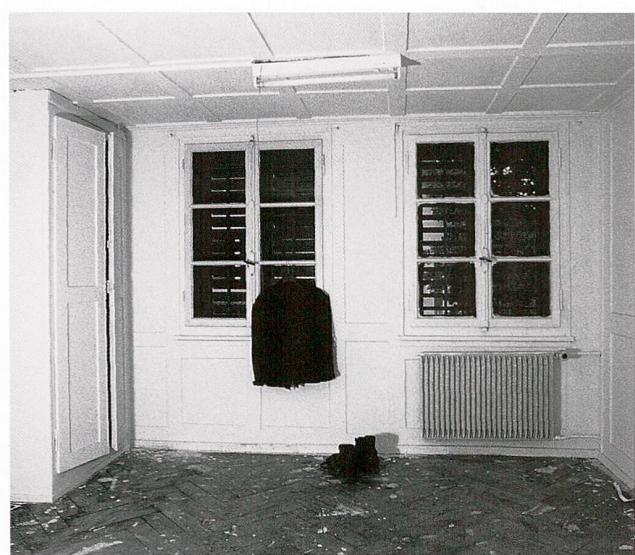
Abb. 3
Baar, Sigristenhaus. Erstes Obergeschoss, nördlicher Hausteil. Mittelzimmer.

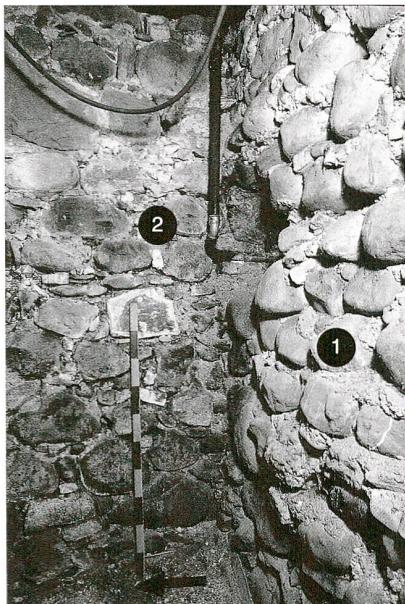
Abb. 4
Baar, Sigristenhaus. Untergeschoss, Mittelgang. Blick in die Südostecke. 1 Nordwand des südlichen Kellerraumes. 2 Ostwand des Mittelgangs.

Der Mörtel des Türflicks in der Nordwand des südlichen Kellerraumes strich an das Mauerwerk des Nordteils. Der Türdurchbruch von der Südseite zum Mittelgang und damit auch die Zumauerung des ursprünglichen Zugangs im südlichen Keller erfolgten demzufolge erst nach dem Bau des nördlichen Kellerteils. Daraus ist zu folgern, dass der nördliche und der südliche Kellerteil während einer gewissen Zeit separat erschlossen wurden.

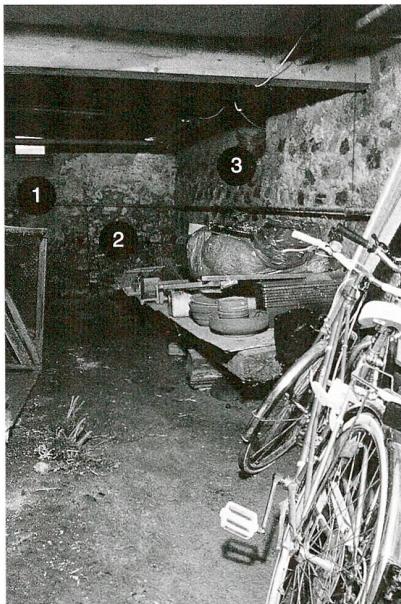
breite Türöffnung (Abb. 5). Die quaderähnlichen Steine in der nördlichen Leibung und der mit einer Fase verzierte Türsturz aus Holz waren im Mauermörtel der Ostwand versetzt. Dieser Zugang wurde später aufgehoben und mit Bollen- und Bruchsteinen sowie Ziegel- und Backsteinfragmenten vermauert. Der gleiche graue, feinkörnige Kalkmörtel der dabei Verwendung fand, konnte im Flick zur Türöffnung in der Nordwand festgestellt werden. Dies bedeutet, dass der Türdurchbruch in der Nordwand zeitgleich mit der Zumauerung des ursprünglichen Zugangs in der Ostwand entstand.

Abb. 5
Baar, Sigristenhaus. Untergeschoss, südlicher Kellerraum. Blick nach Osten. 1 Ostwand. 2 Zumauerung der ehemaligen Türöffnung. 3 Südwand.

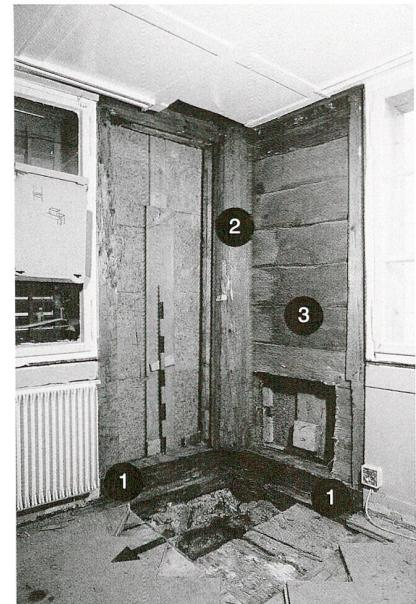
Abb. 6
Baar, Sigristenhaus. Erdgeschoss, Südostraum. Blick in die Südostecke. 1 Schwellenkranz. 2 Ständer. 3 Blockhölzer.

Die Grundsenschwellen des Holzbau und die Bodenbalken im Südteil des Hauses lagen im Mörtel der älteren Kellermauern. Bei den Schwellenschlössern in der Südwest- und in der Südostecke des Hauses sowie in der Mitte der Ostfassade waren im Schwellenkranz Ständer eingezäpt (Abb. 6 und 7), die über zwei Geschosse reichten. Blockhölzer, deren gefälzte Enden seitlich in den Ständern eingemutet waren, bildeten die Ausfachungen (Abb. 6 und 9).⁷ Die Ständer der Ost- und Westfassade trugen je einen Holzbalken. Diese Holzbalken, welche die ganze Fassadenlänge überspannten, erfüllten einerseits die Funktion des Wandrahms, waren aber gleichzeitig auch die Fusspfetten des Dachstuhls. Die in Ost-West-Richtung verlaufenden Bundbalken der Dachkonstruktion lagen auf den Fusspfetten und auf den Wandständern des Holzbau auf. Die Deckenbretter, welche über dem Erdgeschoss und dem Obergeschoss zum Vorschein kamen und zugleich den Boden des Ober- bzw. Dachgeschosses bildeten, waren sauber in den entsprechenden Wandbalken eingenuetet. Sie dürften deshalb zum Bestand der Ständerkonstruktion gehört haben.

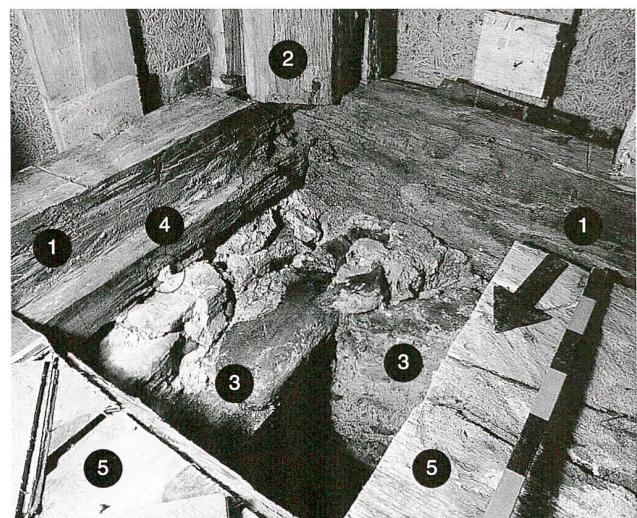
Der Mörtel der südlichen Kellermauern füllte an verschiedenen Stellen abgefaulte Partien im Schwellenkranz (Abb. 7.4). Bei der Untersuchung der Ständerkonstruktion fiel auf, dass die entsprechenden Zapflöcher am Schwellen-

Abb. 7
Baar, Sigristenhaus. Erdgeschoss, Südostraum. Blick in die Südostecke. 1 Schwellenkranz. 2 Ständer. 3 Mauern südlicher Kellerraum. 4 Mörtel in abgefaulter Schwellenpartie. 5 Aktuelle Bodenkonstruktion.

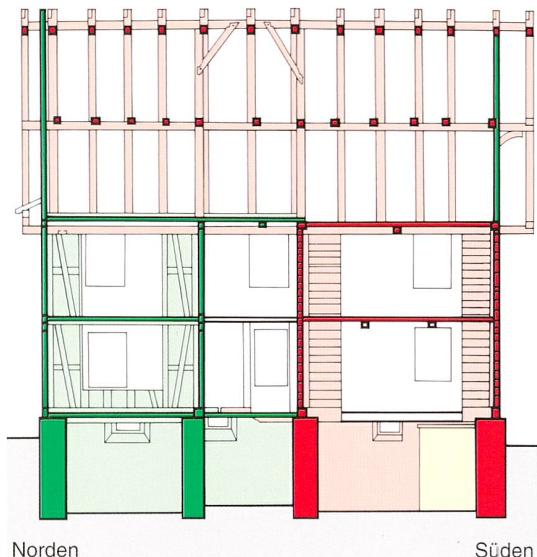
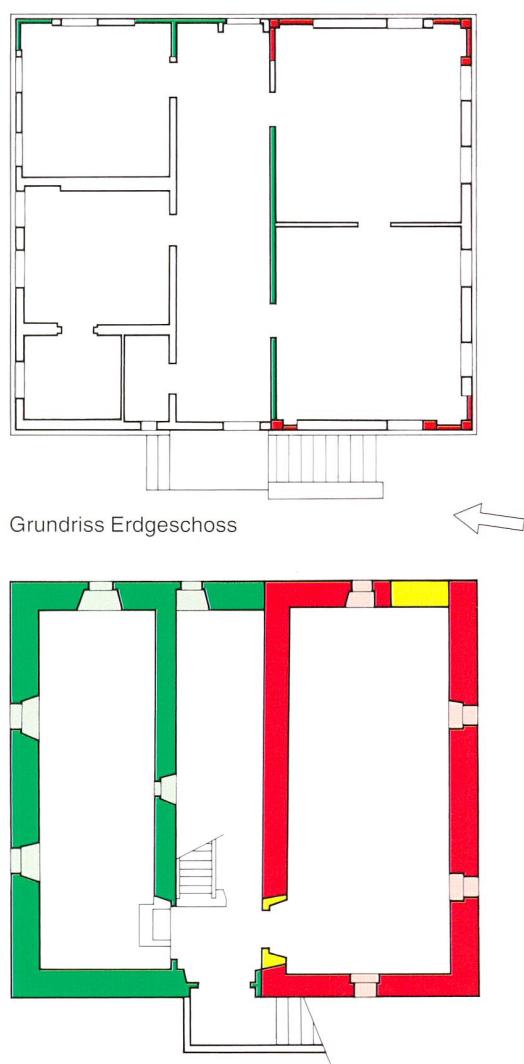
Abb. 8
Baar, Sigristenhaus.

Gebäudeschnitt, Blick nach Osten.

Das fast vollständig im Terrain eingetiefte Untergeschoss, welches den ganzen Gebäudegrundriss umfasste, gliederte sich in zwei Kellerräume und einen Mittelgang, der über eine interne Treppe vom Erdgeschoss her oder über eine an der Westfassade angelegte Aussentreppe zu erreichen war (vgl. Abb. 8).

Zur Klärung der baulichen Zusammenhänge in den Wohngeschossen (vgl. Abb. 8) wurden in der Nordost-, Südost- und Südwestecke des Hauses sowie bei den Anschlüssen der Mittelgangwände an die Ostfassade an den Wänden und in den Böden Sondierschnitte angelegt. Die Dokumentation beschränkte sich auf die für die Baugeschichte relevanten Befunde.

Im Bereich der Riegelkonstruktion (vgl. Abb. 8) beschränkten sich die Sondierungen im Wesentlichen auf die Ostfassade. Ein Schwellenkranz, der im Mörtel der nördlichen Kellermauern lag, bildete die Grundlage der Riegelkonstruktion, welche den Mittelgang sowie die nördlich davon angelegten Räume umfasste. Die Riegelkonstruktion lief über zwei Geschosse und stiess an die Fusspfette der Dachkonstruktion. Dort vermauerte die Ausfachung der Riegelkonstruktion ein Zapfloch an der Unterseite der Fusspfette. Dieses Zapfloch lag etwa 45 cm südlich der Nordostecke des Hauses. Die Flucht des Zapflochs korrespondierte mit einer Nut, welche sich an der Unterseite des nördlichsten Sparrenpaars im Dachstuhl zeigte (s. unten). Diese beiden Befunde markierten den Verlauf der ursprünglichen Nordfassade der Ständerkonstruktion. Es ist somit davon auszugehen, dass der Dachstuhl zur Ständerkonstruktion gehörte. Offenbar mit dem Bau der jüngeren Riegelkonstruktion wurde die Nordfassade des Ständerbaus abgebrochen und etwas nach Norden verschoben.⁹

Der einfach stehende Dachstuhl (vgl. Abb. 8) besass ein Sparrendach mit Ziegeldeckung. Über der Ost- und Westfassade war je eine Fusspfette gespannt. Auf den Fusspfetten lagen die Bundbalken, von welchen nur noch diejenigen über der Südfassade und den beiden Mittelgangwänden erhalten waren. Auf den Bundbalken standen die Ständer für die Zwischenpfetten (Abb. 10) sowie die Firstständer. Die Firstpfette war mittels Streben mit den Firstständern verankert. Auf den Pfetten waren zwölf Sparren- und zwei Flugsparrenpaare aufgelegt, denen auf der Höhe der Zwischenpfetten je ein Kehlbalken (Abb. 10) angeblattet war. Die äussersten Sparrenpaare zeigten an der Unterseite eine Nut für eine Giebelverbretterung, die im angetroffenen Zustand jedoch bereits abgebrochen und durch eine Riegelkonstruktion mit gemauerten Ausfachungen ersetzt war. Während die südliche Giebelwand auf die ursprüngliche Flucht zu liegen kam, wurde die nördliche um 35 cm nach Norden verschoben.⁹

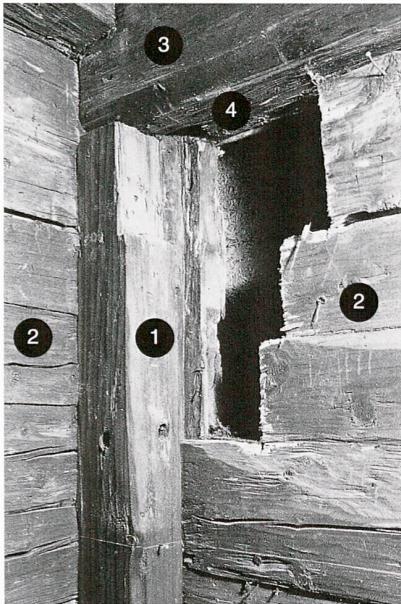
Abb. 9

kranz sowie an der Unterseite der Fusspfetten des Dachstuhls grössere Dimensionen aufwiesen als die Zapfen an den Ständern (Abb. 9). Im südlichsten Teil der Ostfassade wurden die Blockhölzer auf die ganze Raumhöhe ausgebaut. Dabei liessen sich an vereinzelten Blockhölzern Reste von Holzdübeln feststellen, die an der gleichen Stelle im unmittelbar benachbarten Blockholz kein Pendant hatten.⁸ Aufgrund dieser Beobachtungen ist anzunehmen, dass sämtliche Elemente der Ständerkonstruktion aus Altbeständen stammten und für den Bau des Sigristenhauses sekundär verwendet wurden.

Baar, Sigristenhaus. Erstes Obergeschoss, Südostraum. Blick in die Nordostecke.
1 Ständer. 2 Blockhölzer. 3 Wandrahm/
Fusspfette. 4 Übergrosses Zapfloch.

jahrgenaue Datierung des Holzschlages verunmöglichte. Jedoch liessen sich die Jahrringe von sieben Proben gut synchronisieren und zu einer Mittelkurve verarbeiten, die sicher in die Zeit zwischen 1593 und 1683 passt, woraus ein Baudatum um 1700 abzuleiten wäre. Die erwähnten Konstruktionsdetails, wie die übergrossen Zapflöcher bei den Holzverbindungen, die wiederverwendeten Blockhölzer und die angefaulten Stellen in der Grundschwelle, welche mit Mörtel der südlichen Kellermauern gefüllt waren, lassen jedoch annehmen, dass der Ständerbau und der Dachstuhl sekundär an dieser Stelle aufgerichtet worden sind. Diese Annahme wird durch den Fund eines Ofenkachelfragmentes erhärtet, welches in der Nordwand des südlichen Kellerraumes vermauert war. Das grün glasierte und mit Engobe unterlegte Fragment (Abb. 11) ist ins beginnende 19. Jahrhundert zu datieren.¹¹ Für den südlichen Keller, die aufgesetzte Ständerkonstruktion und den Dachstuhl kommt somit ein Baudatum vor 1800 kaum in Frage. Es liegt deshalb nahe, den 1813 genannten Bernhard Meyenberg als Bauherrn mit dem Sigristenhaus in Verbindung zu bringen.

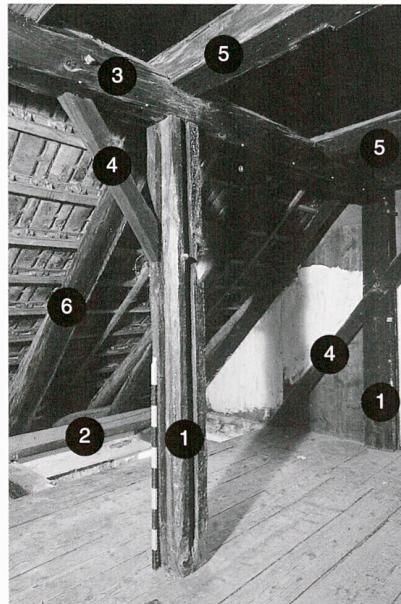
Abb. 10

Baar, Sigristenhaus. Dachstuhl. Blick in die Südostecke. 1 Ständer. 2 Fusspfette.
3 Zwischenpfette. 4 Streben. 5 Kehlbalken.
6 Sparren.
