Artikel: Ein neues Haus aus alten Balken : das Sigristenhaus am Kirchmattweg

Ein neues Haus aus alten Balken

Das Sigristenhaus am Kirchmattweg 3 in Baar

Peter Holzer

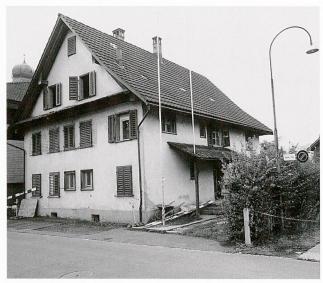
Abb. 2 Baar, Sigristenhaus. Zustand des Gebäudes am 4. September 1998. Blick nach Südosten.

Das Sigristenhaus am Kirchmattweg in Baar,¹ etwa 50 m nordwestlich der Pfarrkirche St. Martin gelegen (Abb. 1), bestand aus einem gemauerten Kellersockel und zwei Wohngeschossen. Die Fassaden waren mit beigem Zement verputzt, das Dach hatte eine Ziegeldeckung (Abb. 2). Der Hauseingang war gegen Westen orientiert, einfache Wandund Deckentäfer (Abb. 3) bildeten die bescheidene Ausstattung im Innern des Gebäudes.

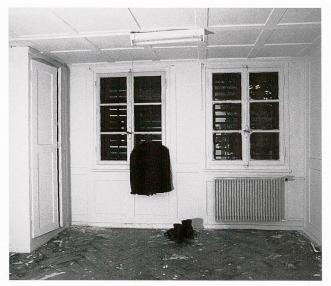
Abb. 3
Baar, Sigristenhaus. Erstes Obergeschoss, nördlicher Hausteil. Mittelzimmer
