Artikel: Zwei Häuser - ein Zimmermann? : Bauuntersuchungen in Zweieren

Zwei Häuser – ein Zimmermann?

Bauuntersuchungen in Zweieren

Rüdiger Rothkegel,

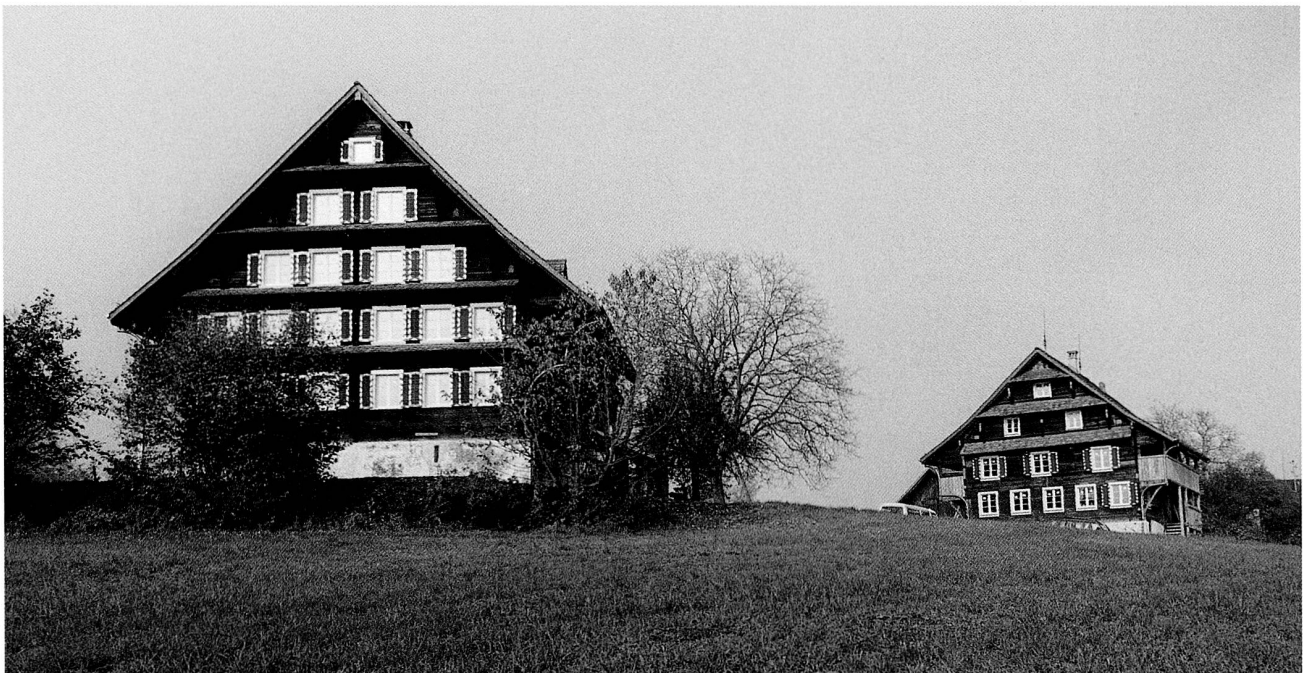
Abb. 13

Zweieren. Die Häuser A (links) und B nach der Restaurierung. Blick Richtung Nordwesten, Ende 1997.

Von April 1997 bis März 1998 erfolgte die Gesamtrestaurierung mit kleineren Umbauten (Architekt: Werner Guhl, Unterägeri). Die Wohnungen wurden dabei mit modernem Komfort ausgestattet. Die Gebäudehüllen sind

von innen her mit einer Wärmeisolation versehen und grösstenteils mit Holztäfer verkleidet worden. Das grössere Haus A erhielt neu anstelle der beiden bestehenden Treppen ein innenliegendes Treppenhaus, welches drei horizontal aufgeteilte Wohnungen erschliesst. Die beiden vorhandenen Kachelöfen im Erdgeschoss wurden instand gesetzt, wobei einer davon im ersten Obergeschoss neu aufgebaut wurde. Das kleinere Gebäude B enthält zwei Wohnungen, wobei die obere wie vorher über die Laube erschlossen wird und auf zwei Geschosse verteilt ist. Die Holzfassaden wurden gereinigt und mit neuen Fenstern und Fensterläden versehen (Abb. 13). Die innere Ausstattung besteht über der Isolation aus neuem Täfer, Böden und Decken sind, bedingt durch Vorgaben der Statik und des Trittschalles, als Vollholzschiene ausgeführt. 1999 wird auch das Wasch- und Brennhaus restauriert und als Wohnung umgenutzt.
