Artikel: Der Stolzengraben in Zug : das Haus eines wohlhabenden Winzers aus dem Spätmittelalter?

Der Stolzengraben in Zug

Das Haus eines wohlhabenden Winzers aus dem Spätmittelalter?

Rüdiger Rothkegel,
mit einem Beitrag von Heinz Horat

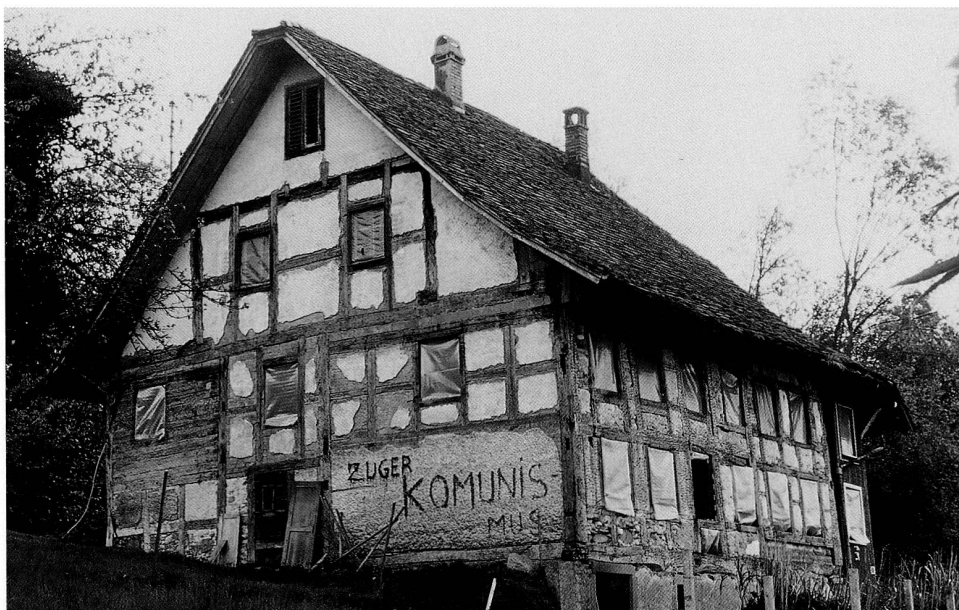
Abb. 1
Zug, Stolzengraben. Blick von Norden, Zustand 1996, vor der Restaurierung.

ten 1985, dass sich ein Kernbau erhalten hatte, dessen Holz im Frühling 1442 geschlagen worden war.⁴ Einer zweiten Bauphase liessen sich vor allem Hölzer des Daches zuweisen, als deren Fälldatum Herbst/Winter 1545/46 bestimmt werden konnte.⁵ Aufgrund dieser Ergebnisse wurde das Haus Stolzengraben seitdem als ältester ausserhalb der Stadtmauern liegender Profanbau der Stadt Zug taxiert. Somit war die definitive Unterschutzstellung durch den Regierungsrat 1988 nur folgerichtig, sie wurde aber dennoch vom Hausbesitzer mittels einer Beschwerde beim Verwaltungsgericht angefochten. Nachdem das Gericht das Gebäude 1990 für zwei weitere Jahre unter Schutz beliess, empfahl ein Gutachten der Eidgenössischen Natur- und Heimatschutzkommission im folgenden Jahr die Unterschutzstellung und Restaurierung des Hauses. Eine weitere Unterschutzstellung durch den Regierungsrat im Jahr 1992 wurde vom Hausbesitzer allerdings erneut vor das Verwaltungsgericht gebracht. Auf Anregung von dessen Präsidenten traten die beteiligten Institutionen nunmehr in Verhandlungen ein, deren Ziel der Erwerb durch den Kanton war. Obwohl sich diese Verhandlungen über mehrere Jahre erstreckten, führten sie nicht zum gewünschten Erfolg. Schliesslich konnte auf Anregung des Denkmalpflegers 1996 im Rahmen eines Kaufes/Abtausches ein neuer Besitzer⁶ gefunden werden, der gewillt war, das Gebäude zu erhalten und zu restaurieren. Nicht zuletzt diese lange Leidensgeschichte sowie das dadurch bedingte jahrelange Leerstehen setzten dem Gebäude schwer zu (Abb. 1).

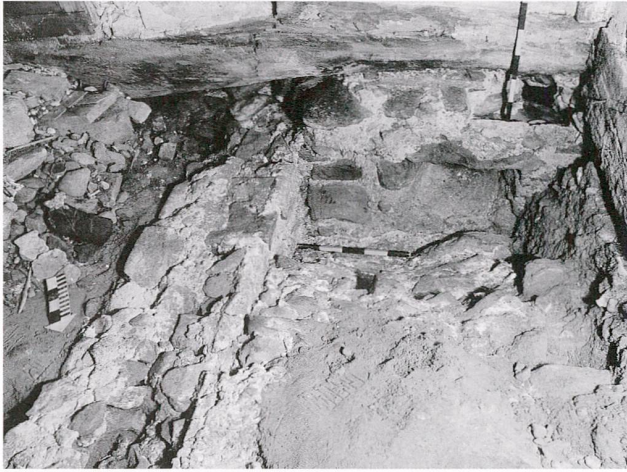
Abb. 8

Zug, Stolzengraben. Erdgeschoss, Blick Richtung Süden. Ecke des Vorgängerhauses. Neben der Messlatte sind ein Fensterchen dieses älteren Hauses, auf der Krone der Ostwand des Gewölbekellers (linke Bildhälfte) das Negativ der ehemaligen Schwelle zu erkennen.
