Der Stolzengraben in Zug

Das Haus eines wohlhabenden Winzers aus dem Spätmittelalter?

Rüdiger Rothkegel, mit einem Beitrag von Heinz Horat

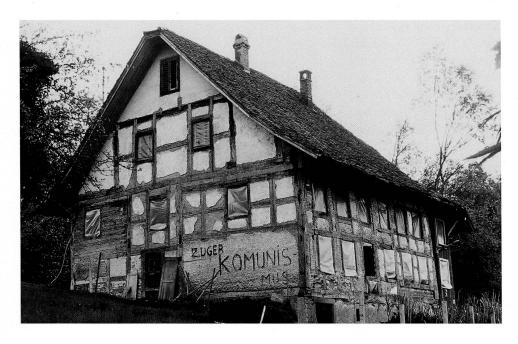
Abb. 1 Zug, Stolzengraben. Blick von Norden, Zustand 1996, vor der Restaurierung.

ten 1985, dass sich ein Kernbau erhalten hatte, dessen Holz im Frühling 1442 geschlagen worden war.⁴ Einer zweiten Bauphase liessen sich vor allem Hölzer des Daches zuweisen, als deren Fälldatum Herbst/Winter 1545/46 bestimmt werden konnte.5 Aufgrund dieser Ergebnisse wurde das Haus Stolzengraben seitdem als ältester ausserhalb der Stadtmauern liegender Profanbau der Stadt Zug taxiert. Somit war die definitive Unterschutzstellung durch den Regierungsrat 1988 nur folgerichtig, sie wurde aber dennoch vom Hausbesitzer mittels einer Beschwerde beim Verwaltungsgericht angefochten. Nachdem das Gericht das Gebäude 1990 für zwei weitere Jahre unter Schutz beliess, empfahl ein Gutachten der Eidgenössischen Natur- und Heimatschutzkommission im folgenden Jahr die Unterschutzstellung und Restaurierung des Hauses. Eine weitere Unterschutzstellung durch den Regierungsrat im Jahr 1992 wurde vom Hausbesitzer allerdings erneut vor das Verwaltungsgericht gebracht. Auf Anregung von dessen Präsidenten traten die beteiligten Institutionen nunmehr in Verhandlungen ein, deren Ziel der Erwerb durch den Kanton war. Obwohl sich diese Verhandlungen über mehrere Jahre erstreckten, führten sie nicht zum gewünschten Erfolg. Schliesslich konnte auf Anregung des Denkmalpflegers 1996 im Rahmen eines Kaufes/Abtausches ein neuer Besitzer⁶ gefunden werden, der gewillt war, das Gebäude zu erhalten und zu restaurieren. Nicht zuletzt diese lange Leidensgeschichte sowie das dadurch bedingte jahrelange Leerstehen setzten dem Gebäude schwer zu (Abb. 1).

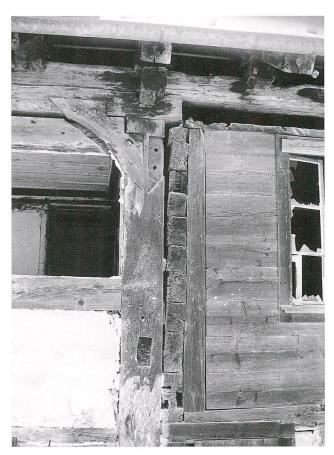
Abb. 18
Zug, Stolzengraben. Obergeschoss, Aussenseite, Blick Richtung Nordwesten. Ständerbau und nachträglich eingefügter Blockbauteil.

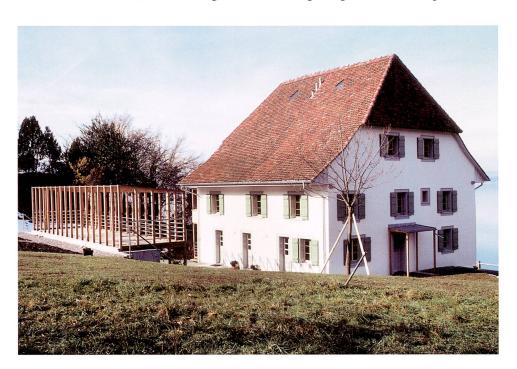
Abb. 27
Zug, Stolzengraben. Blick von
Nordosten, nach der Restaurierune.

Die neue Laube an der Südseite ist mit feinen Holzstützen möglichst transparent gestaltet, damit einerseits der gut proportionierte, präzise definierte Baukörper in seiner massiven, muralen Erscheinung nicht verunklärt wird, und damit anderseits viel Licht in die dahinterliegenden Räume gelangen kann. Im einfach verglasten Obergeschoss nimmt sie Funktionen des Wintergartens auf. Ähnlich gestaltet ist die Pergola über dem Nebengebäude am rückwärtigen Hang, das u.a. Platz bietet für die Wärmepumpenanlage, für Gartengeräte, Velos und Aussensitzplätze (Abb. 27).
