Die Stadt Zug und ihre Mauern

Ausgewählte Aspekte und Neuigkeiten

Rüdiger Rothkegel

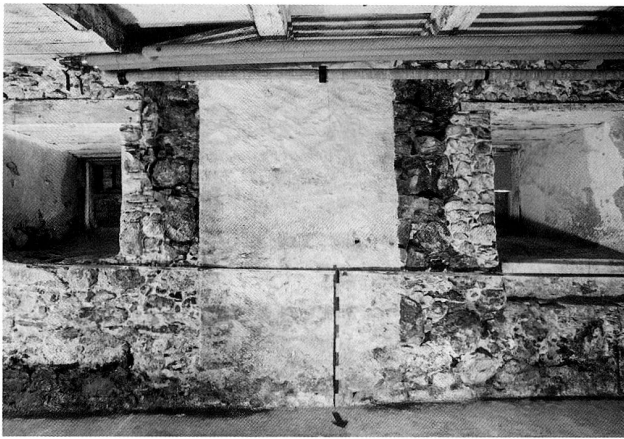
Abb. 4
Seehof, Erdgeschoss, Südostrraum, Blick Richtung Süden. Die teilweise freigelegte Stadtmauer mit zwei jüngeren Fenstern. Der Schnitt Abb. 3 liegt wenig links des linken Fensters.

Die Südwand des Erdgeschosses im Haus Seehof besteht im Wesentlichen aus der alten Stadtmauer (Abb. 1, 4). Zwei in jüngerer Zeit ausgebrochene Fenster illustrieren eindrücklich die Mächtigkeit der erhaltenen Mauersubstanz (Abb. 4–5). Oberhalb des aktuellen Fussbodens (auf ca. 417,8 m ü. M.) baucht die Stadtmauer an ihrer Innenseite mit einem Absatz deutlich gegen Norden aus (Abb. 3). Dieser Absatz ist die Oberkante des Mauerfundamentes. Die Unterkante des Fundamentes war wegen jüngerer Unterfangungen bzw. Vormauerungen kaum zu erkennen und wurde nur an einer Stelle freigelegt. Insgesamt dürfte sich die Fundamentunterkante am natürlichen Geländegefälle orientiert haben und somit schräg zum heutigen horizontalen Boden verlaufen sein.

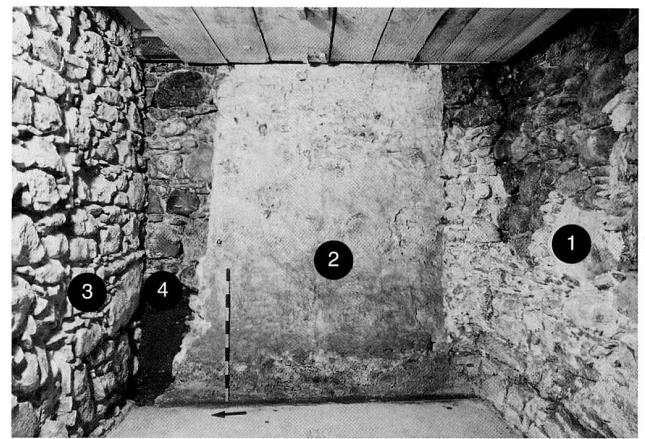
Abb. 5
Seehof, Erdgeschoss, Südostrraum, Blick Richtung Osten, Befunde teilweise freigelegt. 1 Stadtmauer. 2 Westwand der Liebfrauenkapelle (Aussenseite). 3 Interne Trennwand des Seehofes. 4 Unterkante der Kapellenwand (ca. 0,8 m über dem modernen Boden). Die Fundamentunterkante der Stadtmauer im Bereich zwischen modernem Boden und Fundamentunterkante der Kapellen-Westwand konnte nicht genau bestimmt werden.

In der Südost-Ecke des Erdgeschossraumes (Abb. 5) war der Fundamentbereich durch verschiedene jüngere Vormauerungen gestört, die bei den Untersuchungen nicht entfernt wurden. Die Oberkante des genannten Fundamentabsatzes dürfte hier bei ungefähr 419 m ü. M. liegen, so dass das Fundament an dieser Stelle bis mindestens 418 m ü. M. hinabgereicht hat. Einige Meter weiter westlich, in der Südwest-Ecke des Erdgeschossraumes, konnte die Mauer bis auf 417,1 m ü. M. hinab verfolgt werden. Zieht man das Terraingefälle gegen Westen in Betracht, liegen diese Werte durchaus auf einer Linie, die dem natürlichen Geländeverlauf folgt.¹⁰

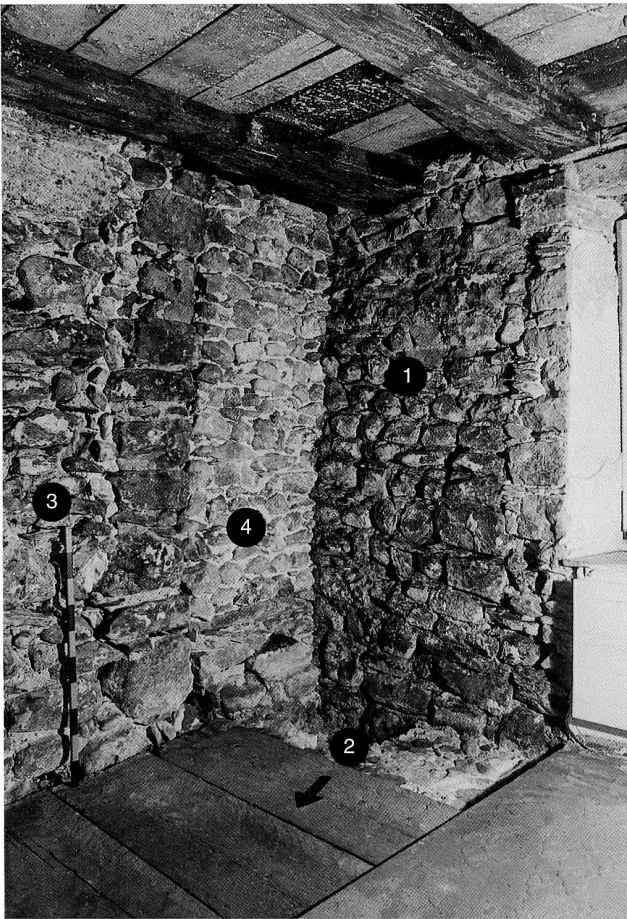
Abb. 6
Seehof, zweites Obergeschoss, Südostraum, Blick Richtung Südosten.
1 Stadtmauer. 2 Ursprünglicher Wehrgang. 3 Westwand der Liebfrauenkapelle (Aussenseite). 4 Zustufung im Bereich des ursprünglichen Umganges an der Mauerinnenseite.

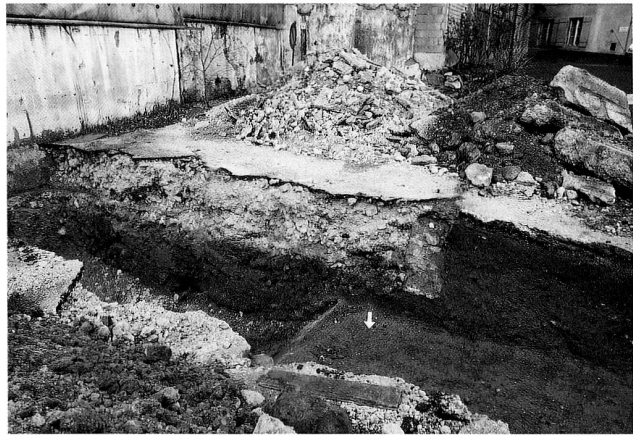
Abb. 13

Quartier Dorf, Südprofil der Sondierung an der Innenseite der Stadtmauer: Moderne Betonfundierungen, Auffüllungen und Strassenbeläge überdecken den gewachsenen Boden bzw. greifen in diesen ein. In der linken Bildhälfte reicht der Sondiergraben in das anstehende kiesige Material hinunter (ca. 2 m unterhalb des aktuellen Niveaus). Am linken Bildrand ist unterhalb der Betonvormauerung die Unterkante der Stadtmauer zu erkennen.

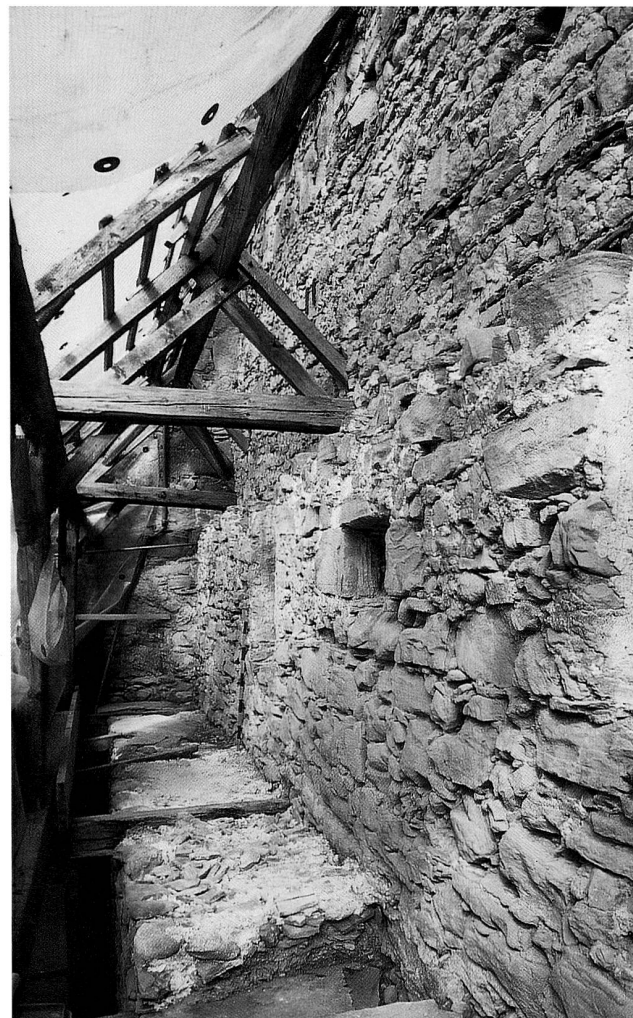
Abb. 14

Quartier Dorf, Blick Richtung Norden. Innenseite der Stadtmauer oberhalb des Wehrganges, mit unterschiedlicher Mauerqualität (mit bzw. ohne eingemauerte Ziegel). Im Hintergrund der Knopfliturm, davor die Reste der hölzernen Bedachung, im Vordergrund die einzige bisher nachgewiesene Stufe des Wehrganges.

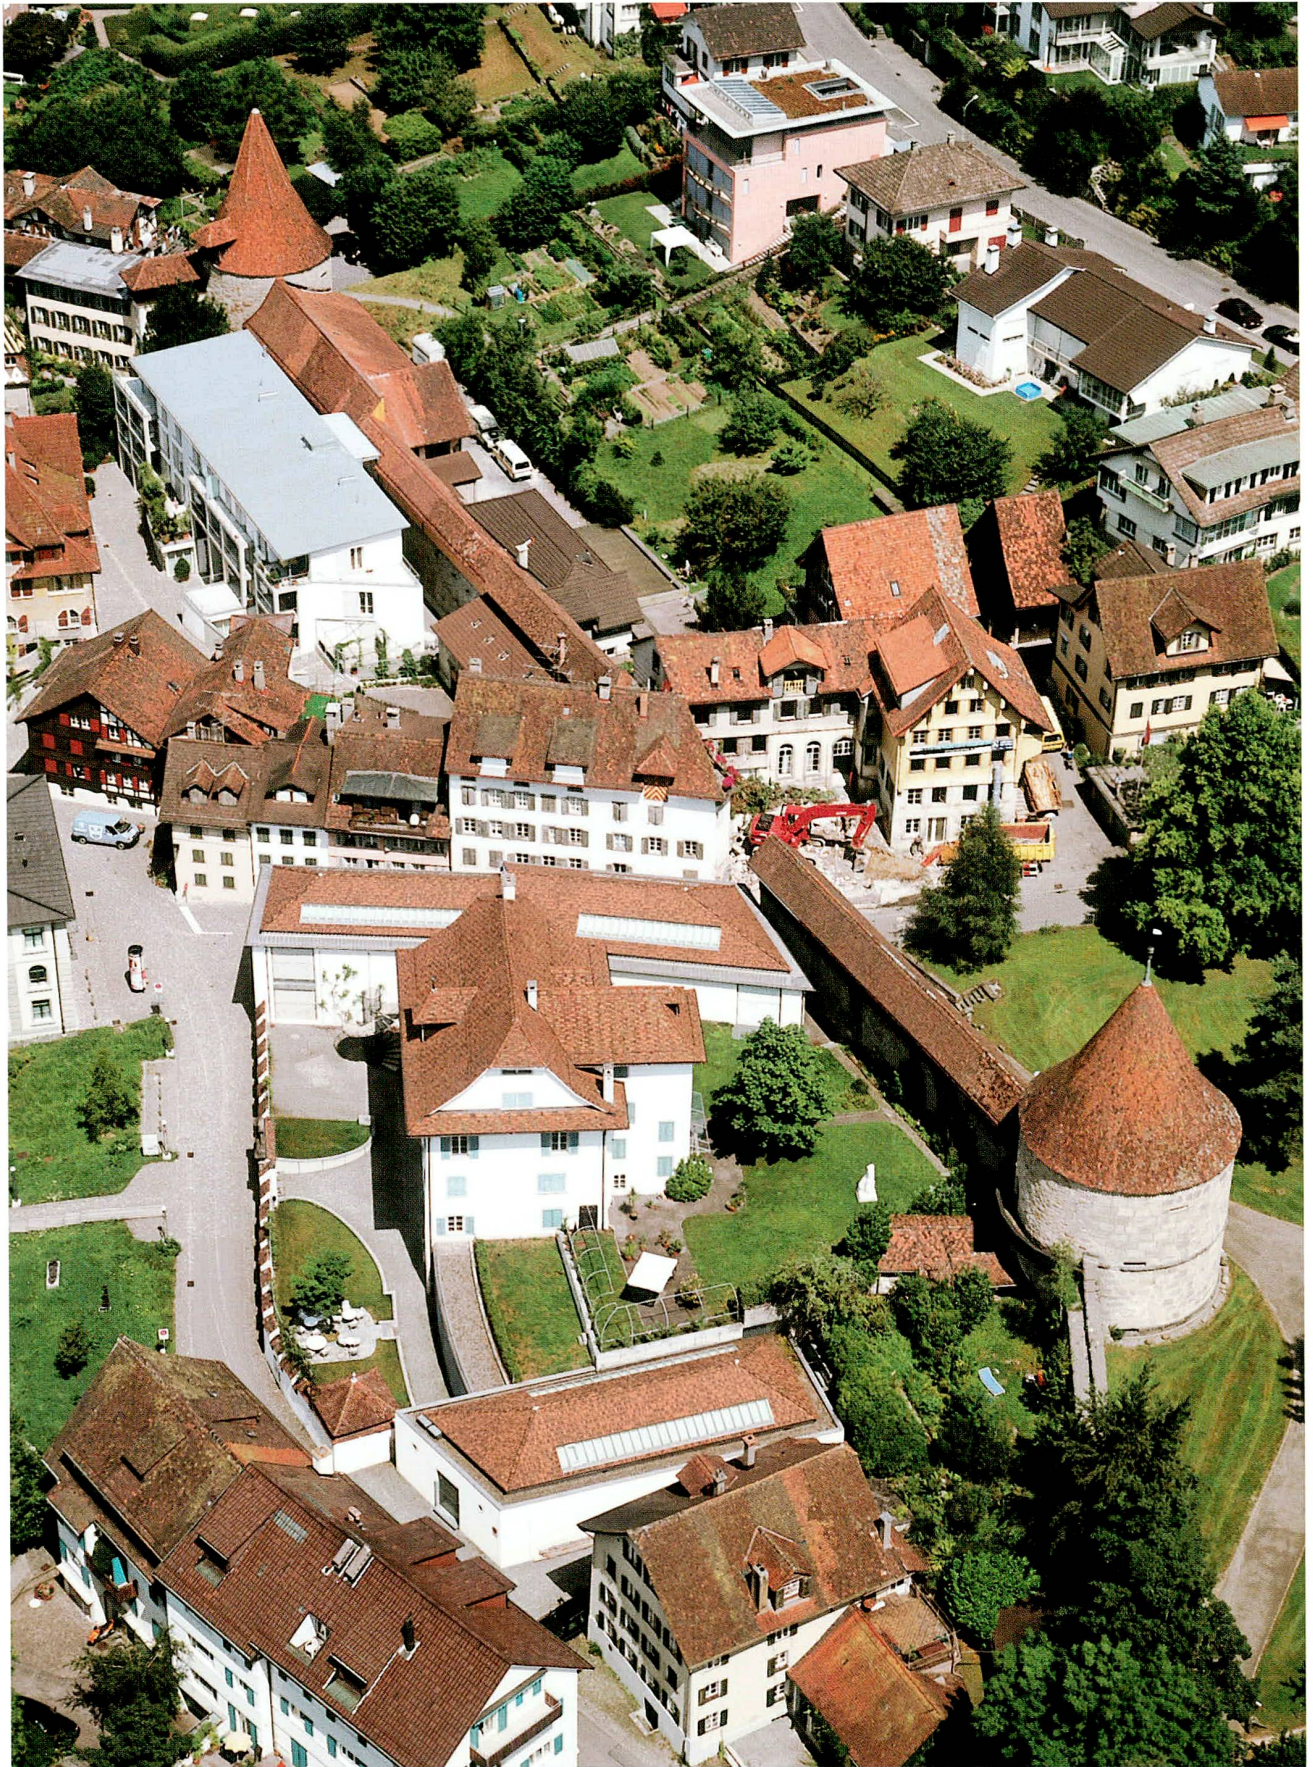
Abb. 24
 Äussere Stadtmauer zwischen Knopfliturm (links oben) und Huwilerturm (rechts unten), Zustand 1999. Gut erkennbar ist die z. T. rekonstruierte Wehrgangbedachung. Rechts der Bildmitte befindet sich ausserhalb der Stadtmauer die Liegenschaft Bohlstrasse 7 mit dem an die Stadtmauer heranreichenden Nebengebäude (heute durch einen Neubau ersetzt).
