# Das Wohnhaus an der Dorfstrasse 2 in Zug

Peter Holzer

## Bauuntersuchung

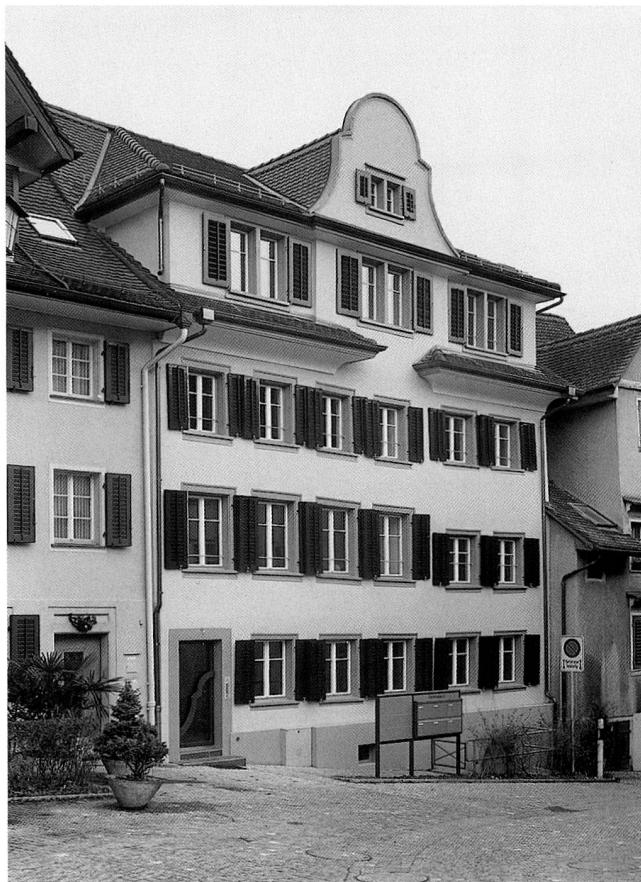
Abb. 1

Zug, Dorfstrasse 2. Blick auf die Ostfassade, welche bei der Restaurierung von 1999 lediglich einen neuen Verputz und einen frischen Farbanstrich erhielt. Die Anordnung und Grösse der Fenster blieb unverändert.

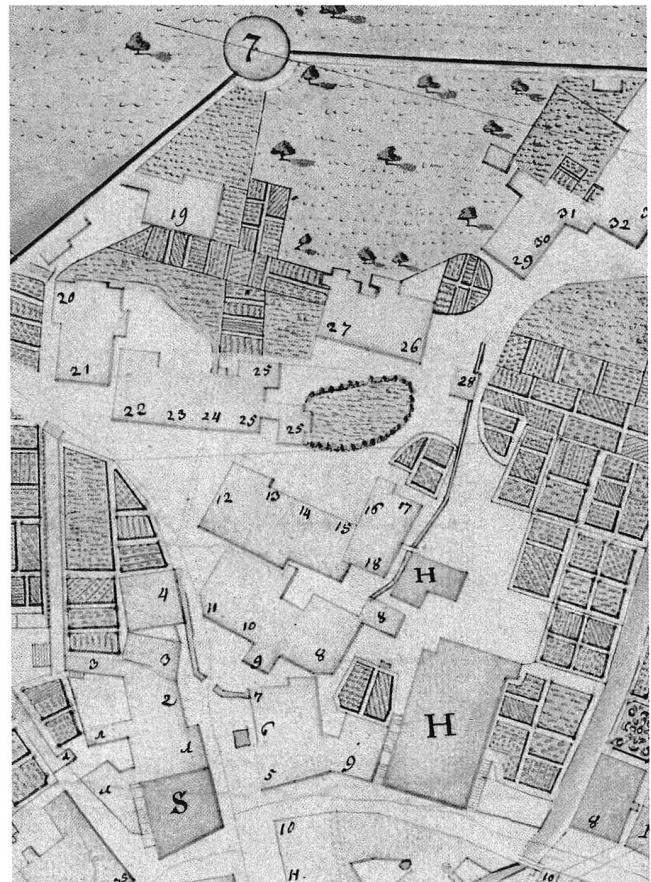
Abb. 2

Zug, Dorfstrasse 2. Ausschnitt aus dem Stadtplan von Johann Franz Fidel Landtwing und Jakob Josef Clausner von 1770/71. Die Häuser an der heutigen Dorfstrasse 2 tragen die Nummern 13 und 14. Der Buchstabe S bezeichnet das damalige Zeughaus (heute Ägeristrasse 7), H das städtische Spital (heute Burgbachschulhaus), die Ziffer 7 den heutigen Knopfliturm.

Auf dem Landtwing-Plan der Stadt Zug von 1770/71 kann die Parzelle der heutigen Dorfstrasse 2 erstmals sicher lokalisiert werden (Abb. 2). Auf dem Grundstück stehen die Häuser Nummer 13 und 14. Als Besitzer oder Bewohner sind in der Planlegende der Schuster Steimann und der Zeinenmacher Keiser eingetragen.<sup>2</sup> Wie aus dem Plan hervorgeht, bestehen auch die benachbarten Häuser im Nordosten und Südwesten schon. Für das Haus an der Ecke Ägeristrasse/Dorfstrasse ist unter der Nummer 12 ein Küfer Stadlin genannt. Beim Haus Nummer 15 erscheint in der Legende ein Schneider namens Düggelin.

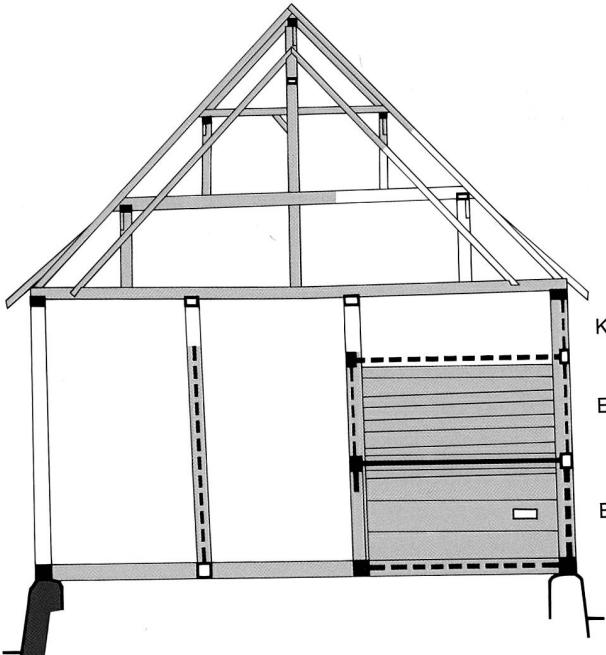
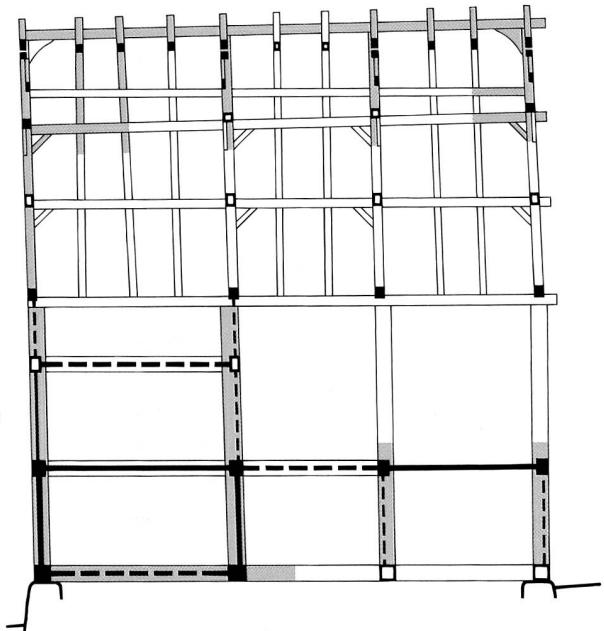
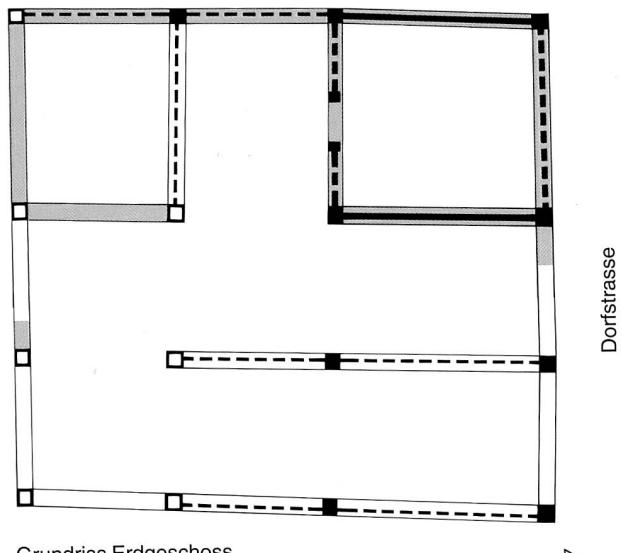
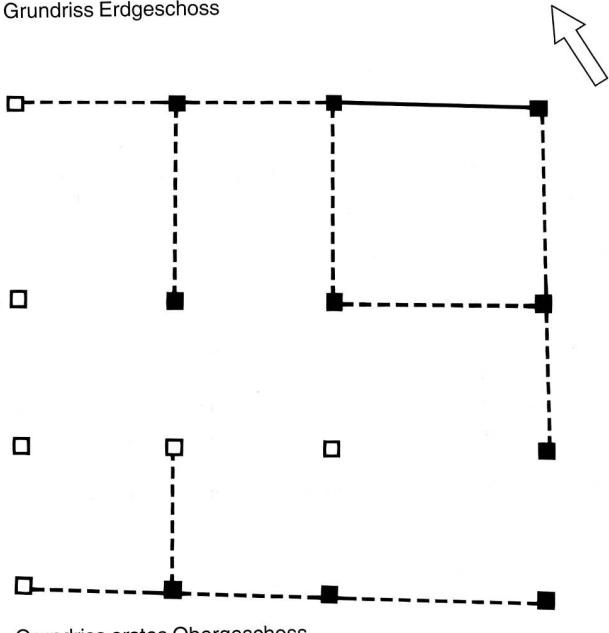
Abb. 3  
Zug, Dorfstrasse 2. Bohlenständerbau.

Schnitt West–Ost, Blick nach Norden

Schnitt Nord–Süd, Blick nach Osten

Grundriss Erdgeschoß

Grundriss erstes Obergeschoß

Im Haus verbergen sich Elemente eines zweigeschossigen Bohlenständerbaus (Abb. 3).<sup>11</sup> Insgesamt sind der Rest eines gemauerten Sockels, fünf Schwellen, elf Ständer und drei Bohlenwände sowie – allerdings in sekundärer Lage – der Dachstuhl erhalten. Der Bohlenständerbau besass in Nord-Süd-Richtung vier Ständerreihen mit je vier Ständern.<sup>12</sup> Die Wände waren mit liegenden Bohlen ausgefacht. Ein stehender Dachstuhl, der wahrscheinlich mit Ziegeln gedeckt war, bot Schutz vor der Witterung.<sup>13</sup>

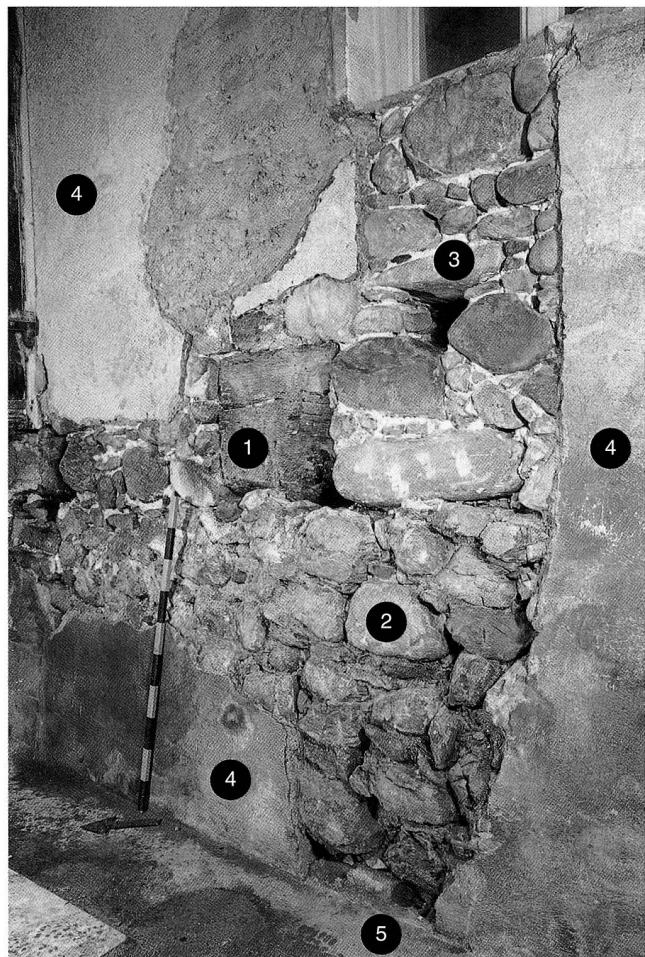
Abb. 4  
Zug, Dorfstrasse 2. Westfassade (Ausschnitt). 1 Schwellenrest von Bohlenständerbau. 2 Mauersockel zu Schwellenrest. 3 Mauer von Steinbau (vgl. Abb. 10, Raum 3). 4 Fassadenverputz aus Zement. 5 Niveau des Eghrabens.

In der Flucht der Ost-, Nord- und Westwand des Hauses sowie in der Flucht der nördlichen und östlichen Binnenwand verlaufen Schwellenreste. Sie sind gleich stark verfault, haben die gleiche Farbe und liegen auf gleicher Höhe. In der Ost- und Westfassade belegen durchstossende Zungen, dass die Schwellenreste mit Schwellenschlössern verbunden waren.<sup>14</sup> Die Binnenwandschwellen sind im Kreuzungspunkt überblattet. Die Westfassadenschwelle liegt auf einem gemauerten Sockel aus Bollen- und Bruchsteinen (Abb. 4). Der Mörtel des Mauersockels schliesst sauber an die Schwelle an.

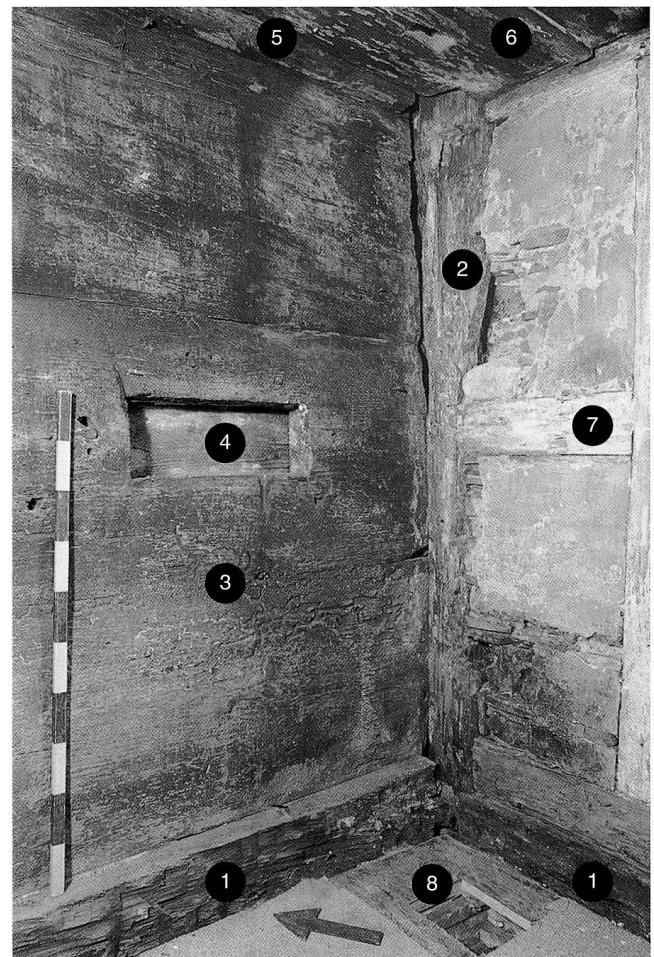
Abb. 5  
Zug, Dorfstrasse 2. Erdgeschoss, Nordostraum, Nordostecke.  
1–6 Reste des Bohlenständerbaus: 1 Schwellen. 2 Fassadeneckständer. 3 Bohlenwand. 4 Rechteckige Luke. 5 Deckenrähm. 6 Bohlendecke. 7–8 Elemente jüngerer Bauphasen: 7 Riegelwand mit gemauerten Ausfachungen. 8 Moderne Bodenkonstruktion.

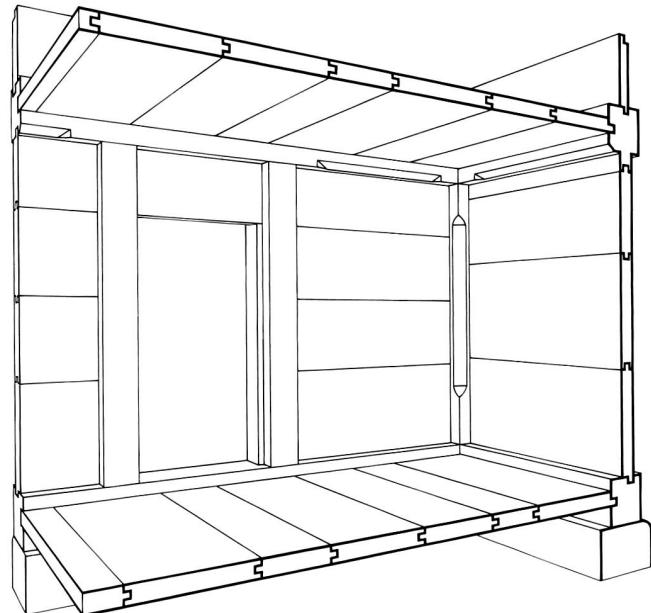
Abb. 6

Zug, Dorfstrasse 2. Bohlenständerbau, Nordostrauum. Rekonstruktion der Nordwestecke.

In der Flucht der Nord-, Süd- und Westwand sind die Deckenrähme, welche wie Bohlen in die Ständerkonstruktion eingefügt sind, noch erhalten. Die Rähme besitzen einen gegenüber der Wandflucht um 7 cm ins Rauminnere vorkragenden Teil; dieser weist seitlich eine 4×4 cm grosse Nut zur Aufnahme der Deckenbohlen auf. Eine einfache Fase verziert die untere Kante des Vorsprungs. Die Fase endet in Gehrungsschnitten. Zwischen den oben erwähnten Türpfosten fehlt die Verzierung (Abb. 6).

Über dem Nordostrauum des Hauses sind die 10 cm dicken Deckenbohlen noch erhalten (Abb. 6).<sup>18</sup> Sie verlaufen in Ost-West-Richtung. Die Längsseiten der Bohlen weisen Nut-Kamm-Verbindungen auf. Auch über dem Südostrauum des ehemaligen Ständerbaus konnten noch die originalen Deckenbohlen und Reste der zugehörigen Deckenrähme freigelegt werden. Diese Deckenkonstruktion liegt allerdings etwas höher als auf der Nordseite. Dies ist wohl eine Folge späterer Umbauten.

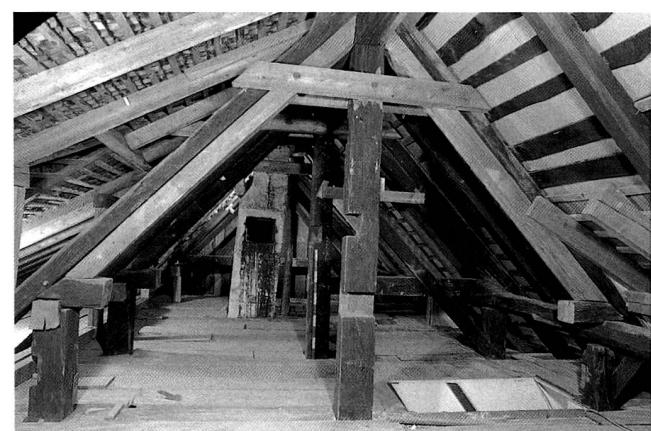
Abb. 7

Zug, Dorfstrasse 2. Dachstock, Blick nach Südwesten. Die dunklen Konstruktionselemente gehören zum Bestand des Bohlenständerbaus. Die hellen Balken sowie die Bodenkonstruktion sind Elemente jüngerer Bauphasen.

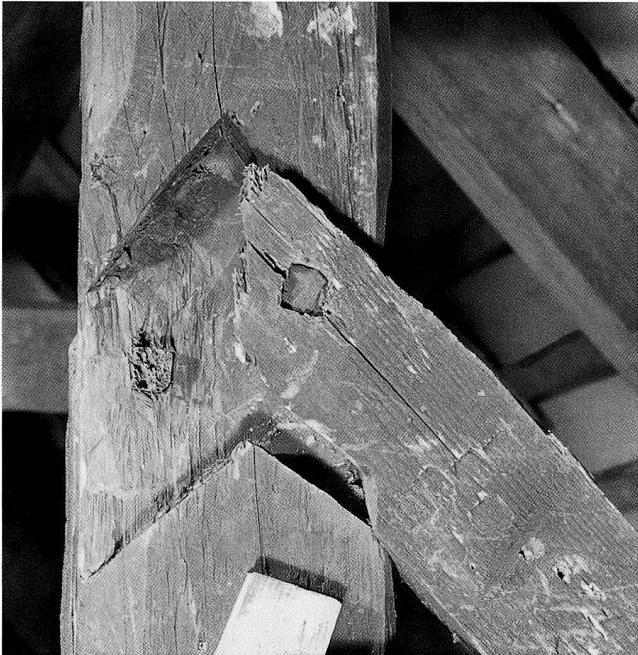
Abb. 8

Zug, Dorfstrasse 2. Dachstock. Beispiel einer Strebe, die nicht genau in den Ausschnitt am Firstständer passt.

folge von Bundzeichen deuten allerdings darauf hin, dass der ursprüngliche Dachstuhl bei einem jüngeren Umbau des Hauses demontiert und an der heutigen Stelle über dem zweiten Obergeschoss neu aufgerichtet wurde (Abb. 8).

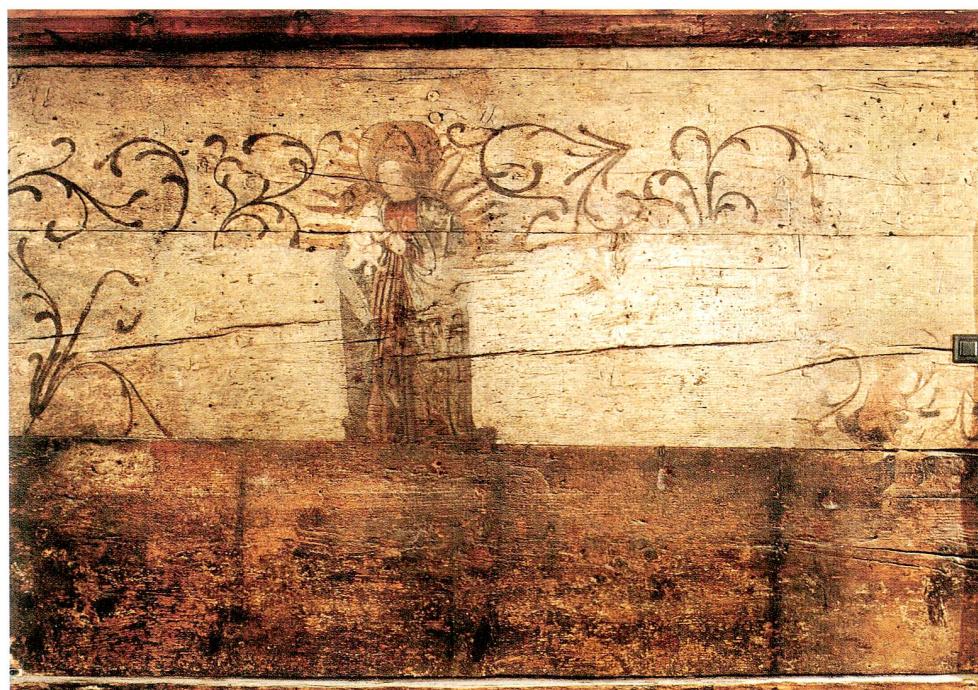
Abb. 9  
Zug, Dorfstrasse 2, Erdgeschoss,  
Nordostrahl, Südwall mit  
Bohlenmalerei. Die unbemalte  
Fläche im unteren Teil der Bohlenwand und die dunklen senkrechten  
Verfärbungen deuten darauf hin, dass zur Malerei ein  
Brusttafel gehört hat.

Ein Fund besonderer Art ist die Malerei, welche im Erdgeschoss die südliche Bohlenwand des Nordostzimmers schmückt.<sup>20</sup> Im Zentrum des Interesses steht die Darstellung der Gottesmutter mit dem Jesuskind (Abb. 9). Strahlenkranz und Scheibennimbus zeichnen Maria aus, welche über dem roten Gewand einen blauen Mantel trägt. Das bekrönte Haupt leicht gesenkt, betrachtet die Himmelskönigin das auf ihrem rechten Arm sitzende Kind. In der linken Hand hält Maria wohl eine Frucht. Die Figur ist in der östlichen Hälfte der Wand platziert. Die umgebenden

Ranken sind so angeordnet, als ob in der westlichen Wandfläche eine weitere Figur zu erwarten wäre. Ihr zugeordnet dürfte eine kleine, nackte, sitzende Gestalt am unteren Bildrand sein. Die Malerei entstand um 1550.<sup>21</sup> Dies deckt sich ungefähr mit der Datierung weiterer Bohlenmalereien, die im Laufe archäologischer Hausuntersuchungen in der Stadt Zug zum Vorschein kamen.<sup>22</sup>

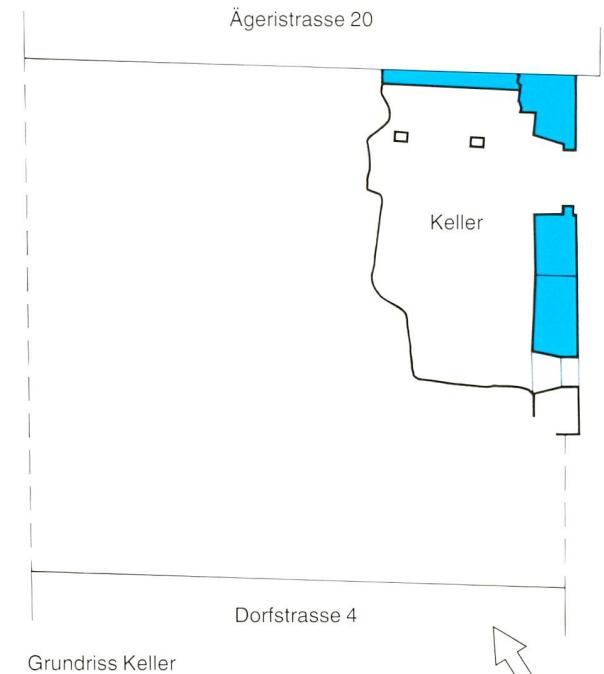
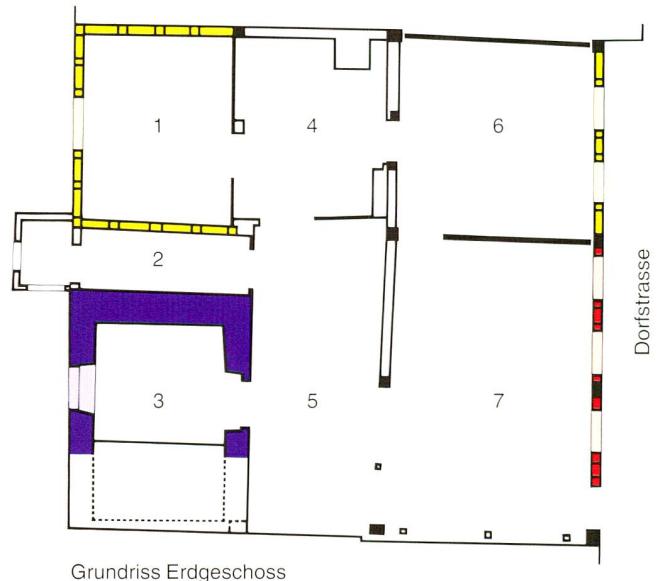
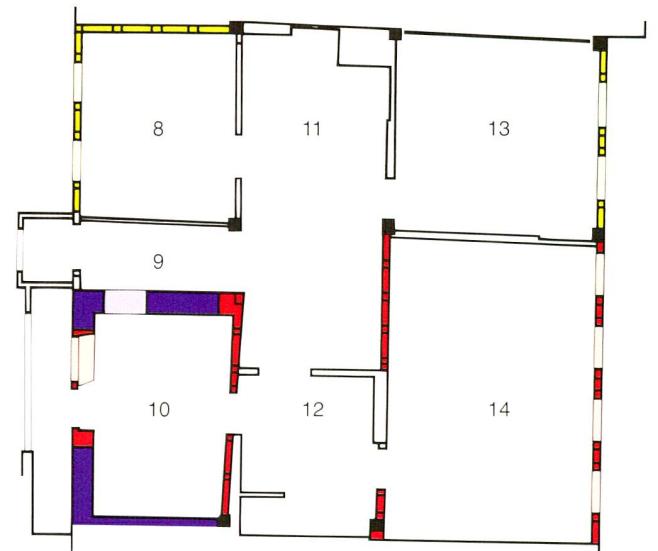
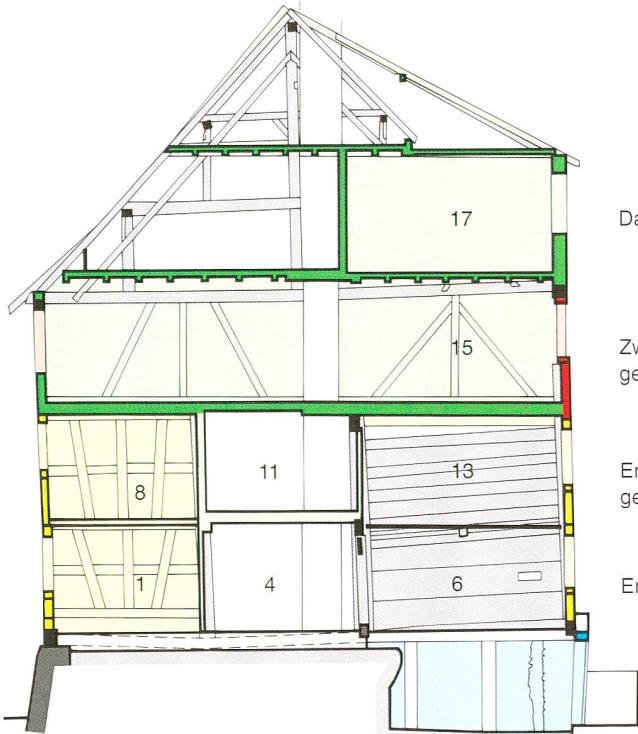
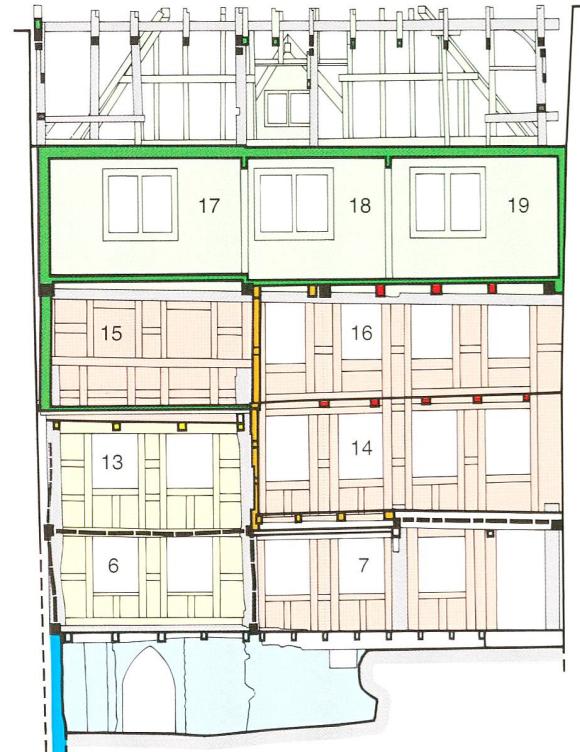
Abb.10  
Zug, Dorfstrasse 2. Bauphasen.

Grundriss Keller

Grundriss Erdgeschoss

Grundriss erstes Obergeschoß

Schnitt West–Ost, Blick nach Norden

Schnitt Nord–Süd, Blick nach Osten

Eine grosszügige Erneuerung der Ostfassade und die Aufstockung um ein halbes Geschoss veränderten die Erscheinung des Gebäudes massiv (Abb. 10 und 14). Bestand bisher nur der nördliche Teil der Strassenfassade über zwei Geschosse aus einer Riegelkonstruktion, war dies ab nun bei der gesamten Ostfassade der Fall. Bei der Fassadenerneuerung berücksichtigte man wohl im Raum 7 und 15

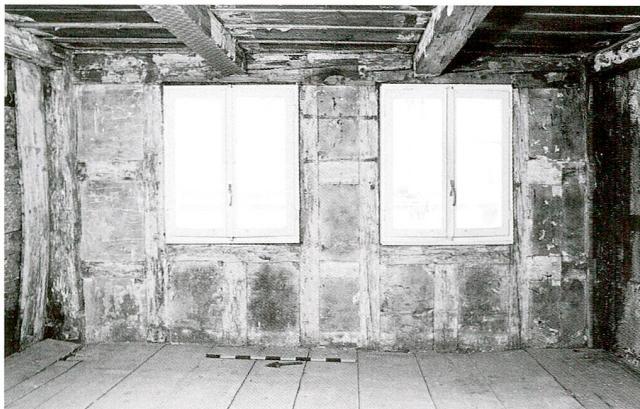
Abb. 11

Zug, Dorfstrasse 2. Erstes Obergeschoss, Raum 13, Ostwand. Riegelkonstruktion mit gemauerten Ausfachungen. In den Raumecken sind noch Fassadenständer des Bohlenständerbaus zu erkennen.

Die Ostwand des Raumes 13 besteht aus einer Riegelkonstruktion (Abb. 11). Der Kalkmörtelverputz auf den gemauerten Ausfachungen überdeckt die Holzkonstruktion nicht. Die beiden Fensteröffnungen in der Ostwand gehören zur Riegelwand. Eine Riegelwand mit scharfkantig gesägten Hölzern bildet die Südwand. Im Mörtel der gemauerten Ausfachungen zeichnen sich Bretternegative ab. Diese stammen wahrscheinlich von einer Schalung, die an der Riegelwand befestigt war. Dies erleichterte den Einbau der Ausfachungen. Die Westwand des Raumes 13 besteht aus Bollen- und Bruchsteinen. Vereinzelt wurden auch Ziegel- und Backsteinfragmente verwendet. Die Mauer ist mit Kalkmörtel gefügt und verputzt. Mehrere Tüncheschichten bedecken den Verputz.

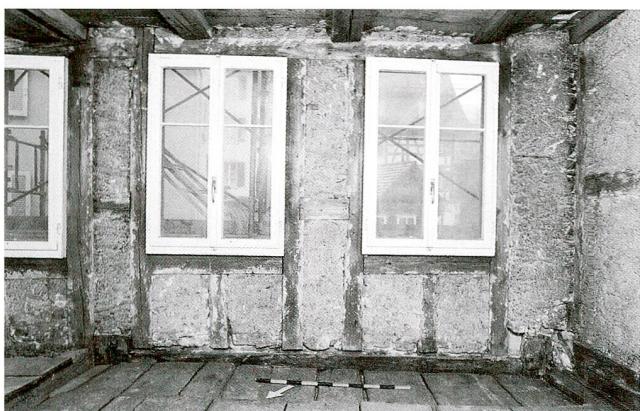
Abb. 12

Zug, Dorfstrasse 2. Erstes Obergeschoss, Raum 14, Ostwand. Riegelkonstruktion mit gemauerten Ausfachungen.

Auf der Ost- und Westseite des Raumes 14 sind zwischen den Ständern des ehemaligen Holzbaus Riegelwände mit gemauerten Ausfachungen eingesetzt (Abb. 12). Die Riegelhölzer sind scharfkantig gesägt. Ein rauer Grundputz bedeckt die gemauerten Ausfachungen. Dies deutet

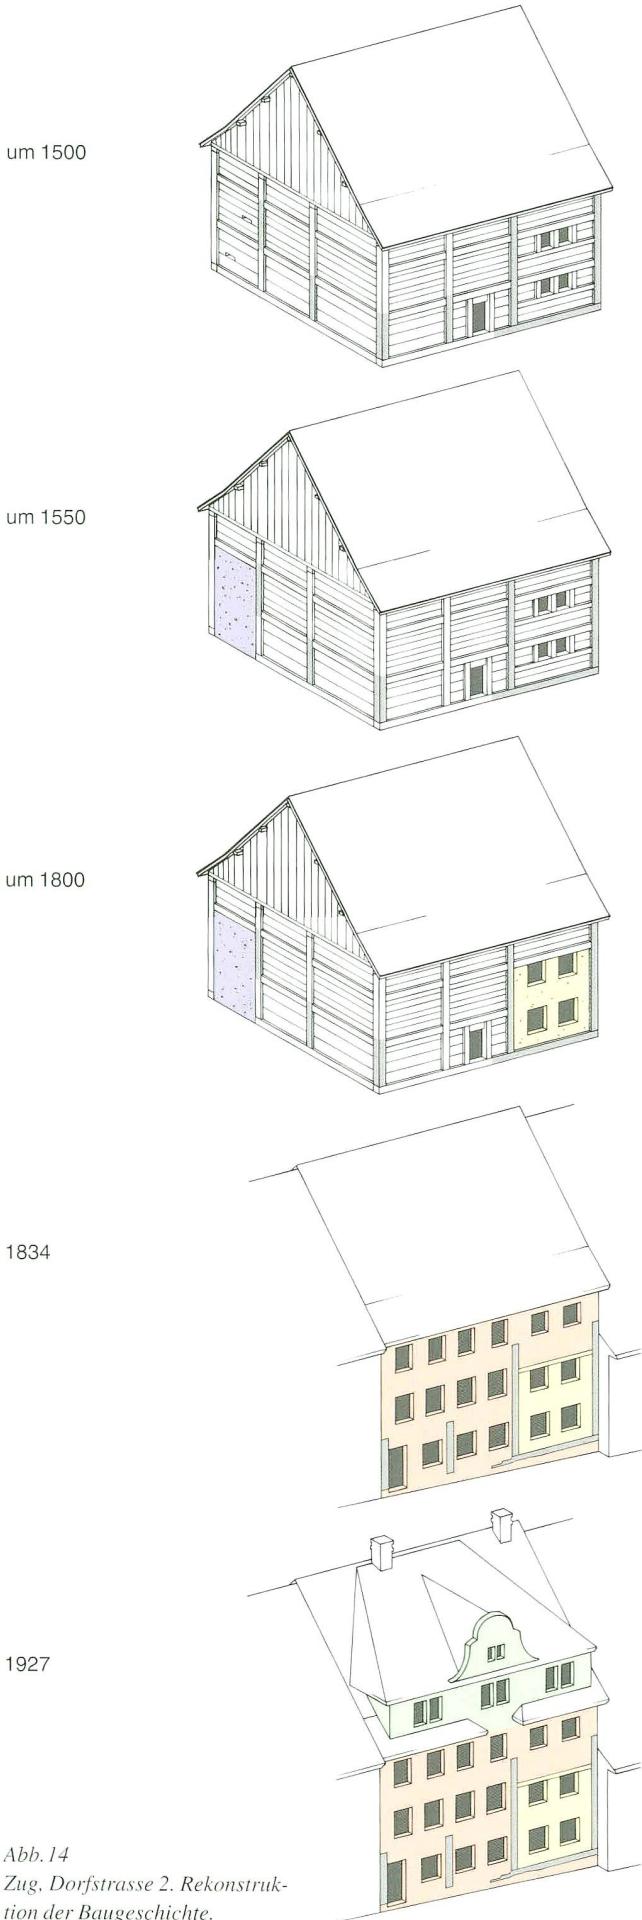
*Abb. 14  
Zug, Dorfstrasse 2. Rekonstruktion der Baugeschichte.*
