**Artikel:** Das Wohnhaus an der Dorfstrasse 2 in Zug

**Autor:** Holzer, Peter

# Das Wohnhaus an der Dorfstrasse 2 in Zug

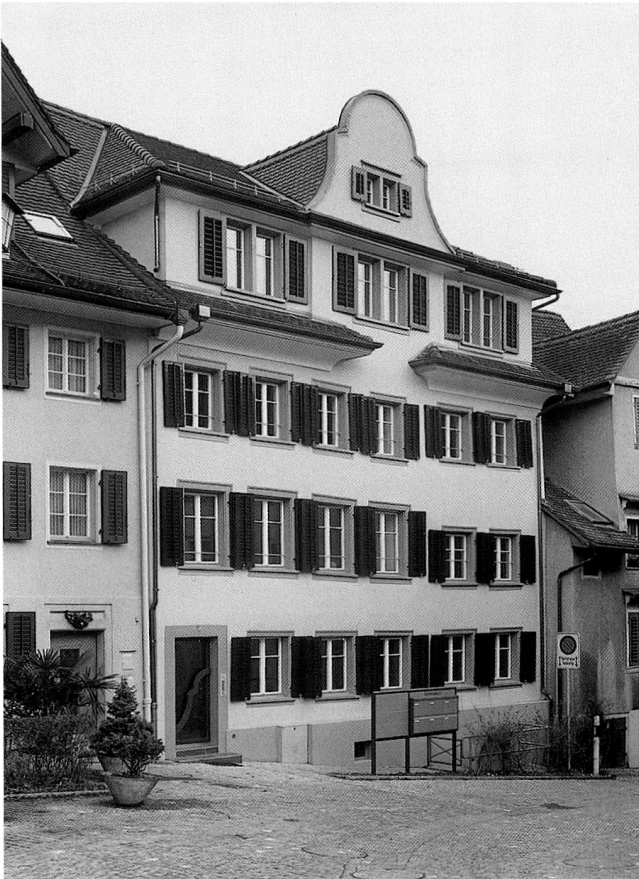
Abb. 1  
Zug, Dorfstrasse 2. Blick auf die Ostfassade, welche bei der Restaurierung von 1999 lediglich einen neuen Verputz und einen frischen Farbanstrich erhielt. Die Anordnung und Grösse der Fenster blieb unverändert.

Wenn man in Zug von der Ägeristrasse her gegen das Quartier Dorf abbiegt, so fällt das Wohnhaus an der Dorfstrasse 2 in der südwestlichen Häuserzeile kaum auf.<sup>1</sup> Blickt man jedoch nach dem sanften Anstieg, den man hinauf zum Dorf bewältigen muss, zurück, so erkennt man, wie stattlich sich dieses Gebäude präsentiert. Mit seinem geschweiften Quergiebel wirkt es im Vergleich mit den benachbarten Häusern beinahe monumental (Abb. 1). Am meisten fallen dem Betrachter wohl die verschieden grossen Fenster auf.

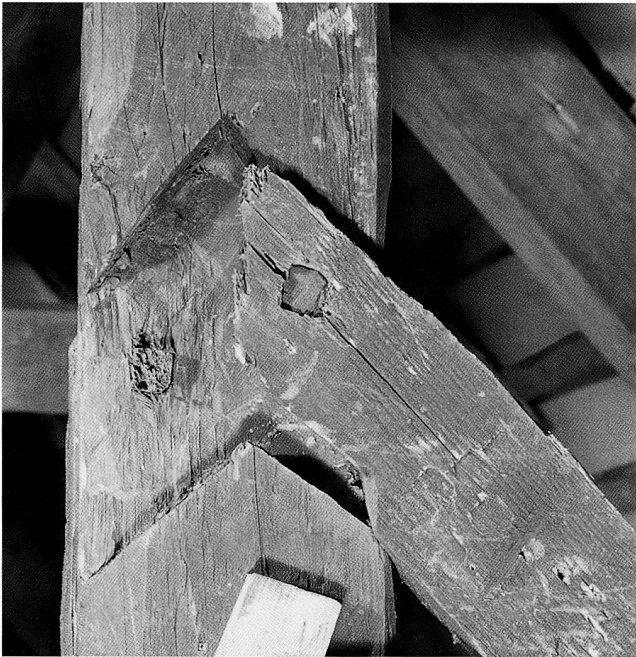
Abb. 8  
Zug, Dorfstrasse 2. Dachstock. Beispiel einer Strebe, die nicht genau in den Ausschnitt am Firstständer passt.

folge von Bundzeichen deuten allerdings darauf hin, dass der ursprüngliche Dachstuhl bei einem jüngeren Umbau des Hauses demontiert und an der heutigen Stelle über dem zweiten Obergeschoss neu aufgerichtet wurde (Abb. 8).

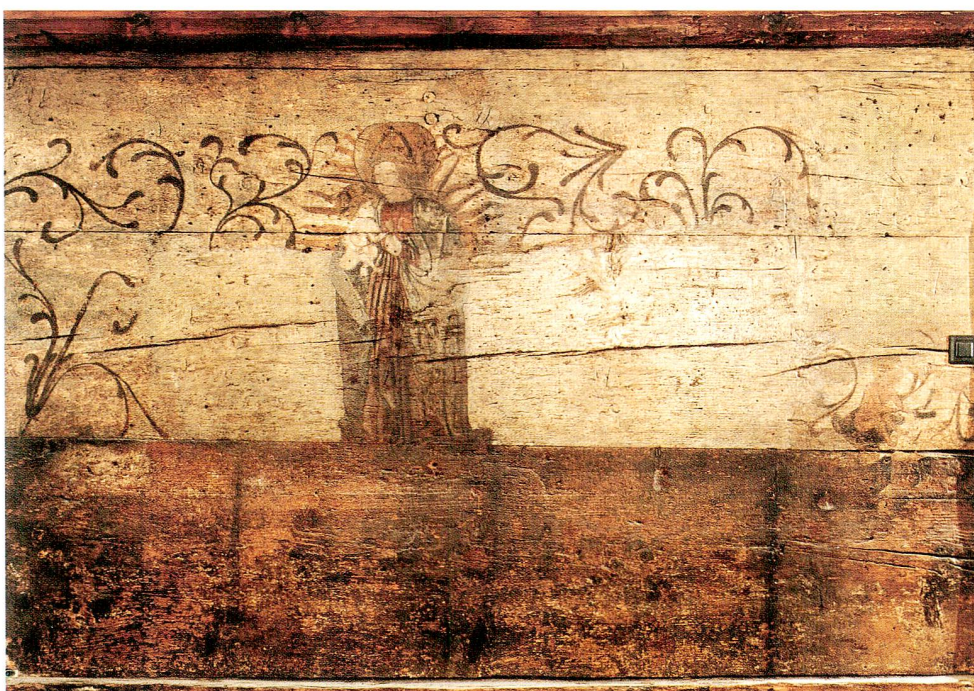
*Abb. 9  
Zug, Dorfstrasse 2. Erdgeschoss,  
Nordostraum. Südwand mit  
Bohlenmalerei. Die unbemalte  
Fläche im unteren Teil der Bohlenwand  
und die dunklen senkrechten Verfärbungen  
deuten darauf hin, dass zur Malerei ein  
Brusttäufer gehört hat.*

Ein Fund besonderer Art ist die Malerei, welche im Erdgeschoss die südliche Bohlenwand des Nordostrumes schmückt.<sup>20</sup> Im Zentrum des Interesses steht die Darstellung der Gottesmutter mit dem Jesuskind (Abb. 9). Strahlenkranz und Scheibennimbus zeichnen Maria aus, welche über dem roten Gewand einen blauen Mantel trägt. Das bekrönte Haupt leicht gesenkt, betrachtet die Himmelskönigin das auf ihrem rechten Arm sitzende Kind. In der linken Hand hält Maria wohl eine Frucht. Die Figur ist in der östlichen Hälfte der Wand platziert. Die umgebenden

Ranken sind so angeordnet, als ob in der westlichen Wandfläche eine weitere Figur zu erwarten wäre. Ihr zugeordnet dürfte eine kleine, nackte, sitzende Gestalt am unteren Bildrand sein. Die Malerei entstand um 1550.<sup>21</sup> Dies deckt sich ungefähr mit der Datierung weiterer Bohlenmalereien, die im Laufe archäologischer Hausuntersuchungen in der Stadt Zug zum Vorschein kamen.<sup>22</sup>

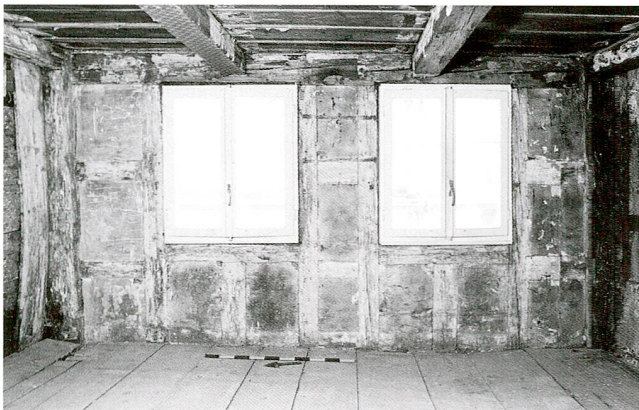
Abb. 11  
Zug, Dorfstrasse 2. Erstes Obergeschoss, Raum 13, Ostwand. Riegelkonstruktion mit gemauerten Ausfachungen. In den Raumecken sind noch Fassadenständer des Bohlenständerbaus zu erkennen.

Die Ostwand des Raumes 13 besteht aus einer Riegelkonstruktion (Abb. 11). Der Kalkmörtelverputz auf den gemauerten Ausfachungen überdeckt die Holzkonstruktion nicht. Die beiden Fensteröffnungen in der Ostwand gehören zur Riegelwand. Eine Riegelwand mit scharfkantig gesägten Hölzern bildet die Südwand. Im Mörtel der gemauerten Ausfachungen zeichnen sich Bretternegative ab. Diese stammen wahrscheinlich von einer Schalung, die an der Riegelwand befestigt war. Dies erleichterte den Einbau der Ausfachungen. Die Westwand des Raumes 13 besteht aus Bollen- und Bruchsteinen. Vereinzelt wurden auch Ziegel- und Backsteinfragmente verwendet. Die Mauer ist mit Kalkmörtel gefügt und verputzt. Mehrere Tüncheschichten bedecken den Verputz.

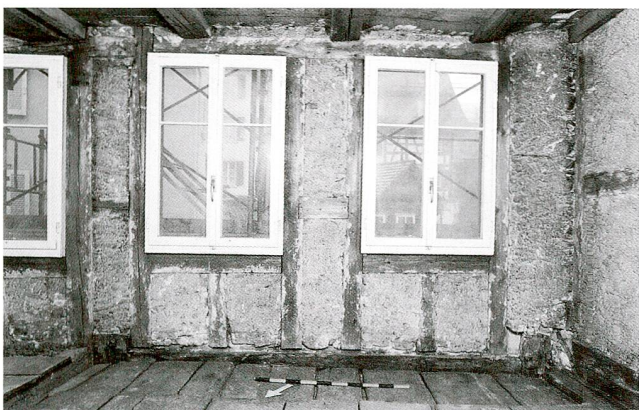
Abb. 12  
Zug, Dorfstrasse 2. Erstes Obergeschoss, Raum 14, Ostwand. Riegelkonstruktion mit gemauerten Ausfachungen.

Auf der Ost- und Westseite des Raumes 14 sind zwischen den Ständer des ehemaligen Holzbaus Riegelwände mit gemauerten Ausfachungen eingesetzt (Abb. 12). Die Riegelhölzer sind scharfkantig gesägt. Ein rauer Grundputz bedeckt die gemauerten Ausfachungen. Dies deutet
