**Artikel:** Das Wohnhaus an der Dorfstrasse 2 in Zug

# Das Wohnhaus an der Dorfstrasse 2 in Zug

#### Peter Holzer

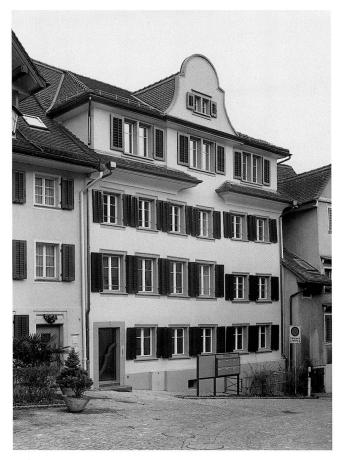
Abb. 1
Zug, Dorfstrasse 2. Blick auf die Ostfassade, welche bei der Restaurierung von 1999 lediglich einen neuen Verputz und einen frischen
Farbanstrich erhielt. Die Anordnung und Grösse der Fenster blieb
unverändert.

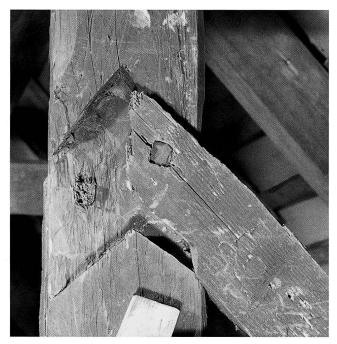
Abb. 8

Zug, Dorfstrasse 2. Dachstock. Beispiel einer Strebe, die nicht genau in den Ausschnitt am Firstständer passt.

folge von Bundzeichen deuten allerdings darauf hin, dass der ursprüngliche Dachstuhl bei einem jüngeren Umbau des Hauses demontiert und an der heutigen Stelle über dem zweiten Obergeschoss neu aufgerichtet wurde (Abb. 8).

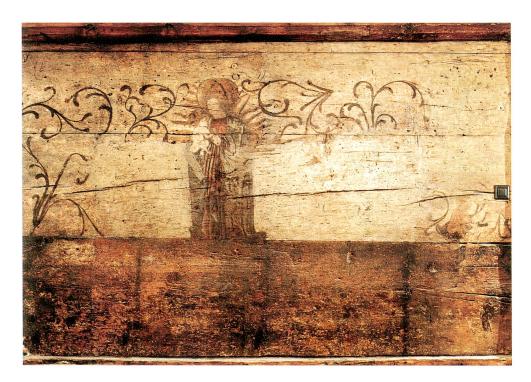
Abb. 9
Zug, Dorfstrasse 2. Erdgeschoss,
Nordostraum. Südwand mit
Bohlenmalerei. Die unbemalte
Fläche im unteren Teil der Bohlenwand und die dunklen senkrechten Verfärbungen deuten
darauf hin, dass zur Malerei ein
Brusttäfer gehört hat.

Ein Fund besonderer Art ist die Malerei, welche im Erdgeschoss die südliche Bohlenwand des Nordostraumes schmückt.<sup>20</sup> Im Zentrum des Interesses steht die Darstellung der Gottesmutter mit dem Jesuskind (Abb. 9). Strahlenkranz und Scheibennimbus zeichnen Maria aus, welche über dem roten Gewand einen blauen Mantel trägt. Das bekrönte Haupt leicht gesenkt, betrachtet die Himmelskönigin das auf ihrem rechten Arm sitzende Kind. In der linken Hand hält Maria wohl eine Frucht. Die Figur ist in der östlichen Hälfte der Wand platziert. Die umgebenden
