# Vom Wohnhaus zum Rathaus?

## Ergebnisse der archäologischen und bauhistorischen Untersuchungen im Haus Rathausstrasse 6/8 in Baar

Eva Roth Heege, mit einem Beitrag von Stefan Doppmann

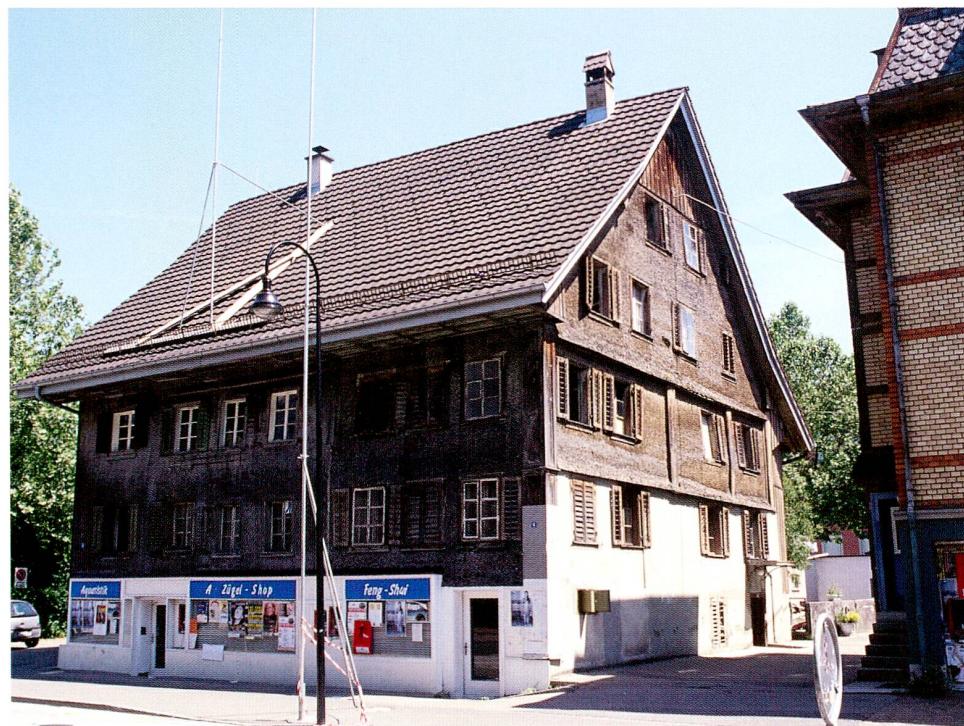
Abb. 1  
Baar, Rathausstrasse 6/8. Blick Richtung Nordosten, bei Beginn der Untersuchungen im Jahr 2002. Rechts ist das Haus Rathausstrasse 4 sichtbar.

Rathaus aus der Zeit vor dem Bau des «neuen» Rathauses von 1674 handele (Abb. 1 und 2).<sup>2</sup> Besonders interessant war dabei die Aussage eines ehemaligen Besitzers des Hauses, nach der 1947 bei Umbauten im Haus Malereien an den Bohlenwänden und eine Inschrift mit einem Baudatum 1540 sowie einem Hinweis auf die Funktion des Hauses als Rathaus zum Vorschein gekommen sei.<sup>3</sup> Während die Malereien zumindest in Resten bei den Bauuntersuchungen von 2002 wiederentdeckt und geborgen werden konnten, gilt die Inschrift heute als verloren.

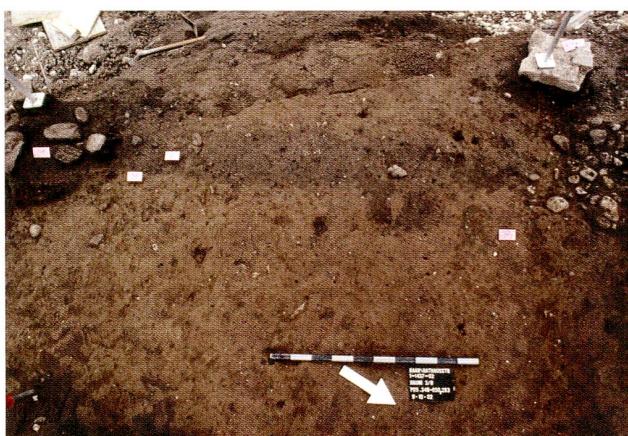
Abb. 6  
Baar, Rathausstrasse 6/8. Raum 3/8. Oberfläche der Schicht (136), in der sich der Balkengraben (349) mit seiner dunklen Verfüllung (350) gut abzeichnet (Phase I).

Unmittelbar auf bzw. in diese Planierung wurde ein erstes hölzernes Haus erbaut, von dem wir in der Grabung einen Nord–Süd gerichteten Balkengraben (349) von ca. 3 m Länge und ca. 50 cm Breite und zwei Unterlagssteine mit Holzresten (263, 264, 265) fanden (Abb. 5 und 6). Es gibt zwei Argumente dafür, dass die beiden genannten Strukturen zusammengehört haben könnten: Erstens liegen sie auf derselben absoluten Höhe von ca. 442,70 m ü. M., und zweitens laufen sie genau im rechten Winkel aufeinander zu. Aufgrund dieser kleinen Reste kann man nicht genau feststellen, ob es sich beim ersten Haus um eine Ständer- oder eine Blockkonstruktion handelte. Bei beiden Konstruktionen könnten die Grundschenkel auf wenigen plattigen Unterlagssteinen und der aufgeschütteten Planie geruht haben. Die Ausrichtung des Hauses wurde später vom Kernbau von 1470d<sup>8</sup> (vgl. Phase 2) ziemlich genau

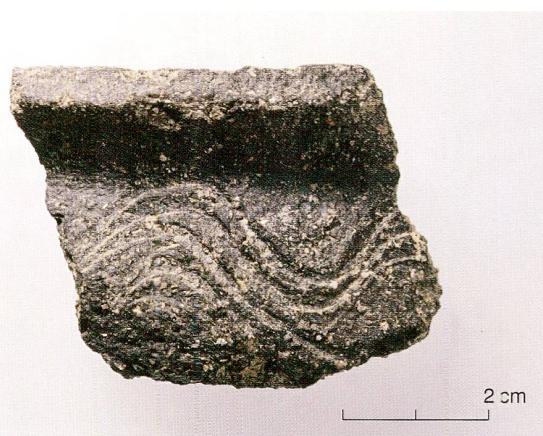
Abb. 7  
Baar, Rathausstrasse 6/8. Randscherbe eines früh- oder hochmittelalterlichen Topfes mit Kammstrichverzierung (vgl. Kat. 1).

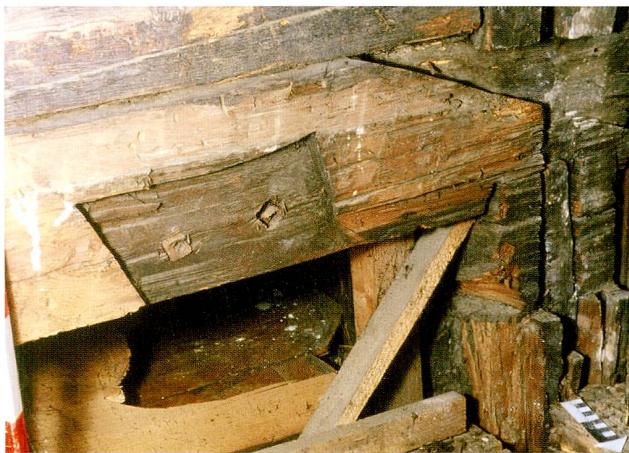
Abb. 9  
Baar, Rathausstrasse 6/8. Raum 27. Negativ der Dachschräge des spätmittelalterlichen Kernbaues (Phase 2), das sich im zweiten Obergeschoss erhalten hatte. Blick Richtung Südwesten.

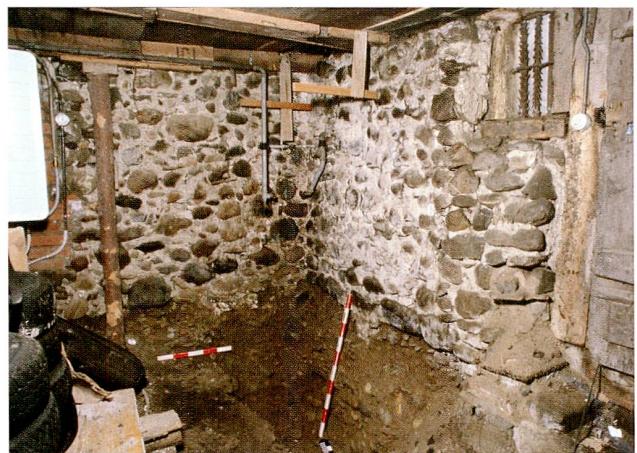
Abb. 10  
Baar, Rathausstrasse 6/8. Keller unter Raum 5. Mauerwerk (118) mit originalem Eingang und Kellerfenster (Phase 2). Blick Richtung Nordosten.

Das Haus war auf der Rückseite unter Raum 5 unterkellert. Die Kellermauern (118) waren einhängig gegen das anstehende Erdreich gesetzt. Der Keller hatte ursprünglich eine Höhe von nur 155 cm. Sein Boden wurde in jüngerer Zeit abgetieft (Abb. 10). Der Zugang erfolgte von der Ostseite des Hauses her über eine Aussentreppe, die jedoch

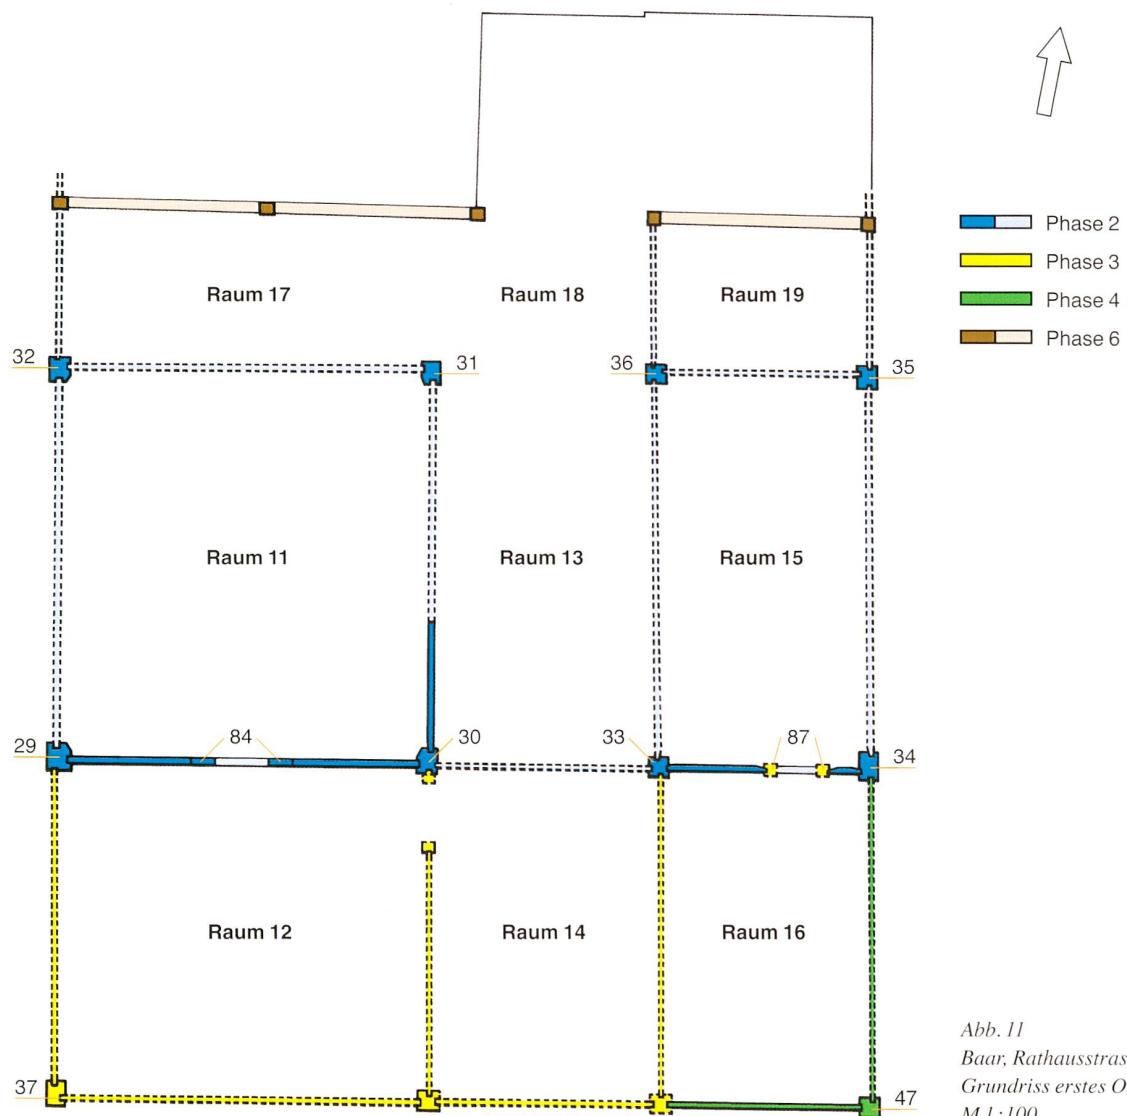
Abb. 11  
Baar, Rathausstrasse 6/8.  
Grundriss erstes Obergeschoss.  
M 1:100.

Die Raumaufteilung im Innern des Hauses war – soweit es sich nachprüfen liess – im Erdgeschoss und im ersten Obergeschoß fast identisch (Abb. 11, vgl. Abb. 5). Auf der Südseite gab es in jedem Geschoss zwei Stuben unterschiedlicher Größe (Räume 1, 5, 11, 15) und einen Mittelraum (Räume 3/13), der sich über beide Stockwerke erstreckte. In der Mitte des Hauses befand sich ein zweigeschossiger, West-Ost gerichteter, korridorähnlicher Raum (Räume 7–9, 17, 18), der mit dem Mittelraum im Süden (Räume 3/13) zu einem T-förmigen Bereich verschmolz. Zudem war auf der Ostseite im ersten Obergeschoß eine «eingehängte» Kammer (Raum 19) eingebaut, wie originale Nuten in den Wandzwischenständern (35, 36) der Räume 15 und 19 belegen.

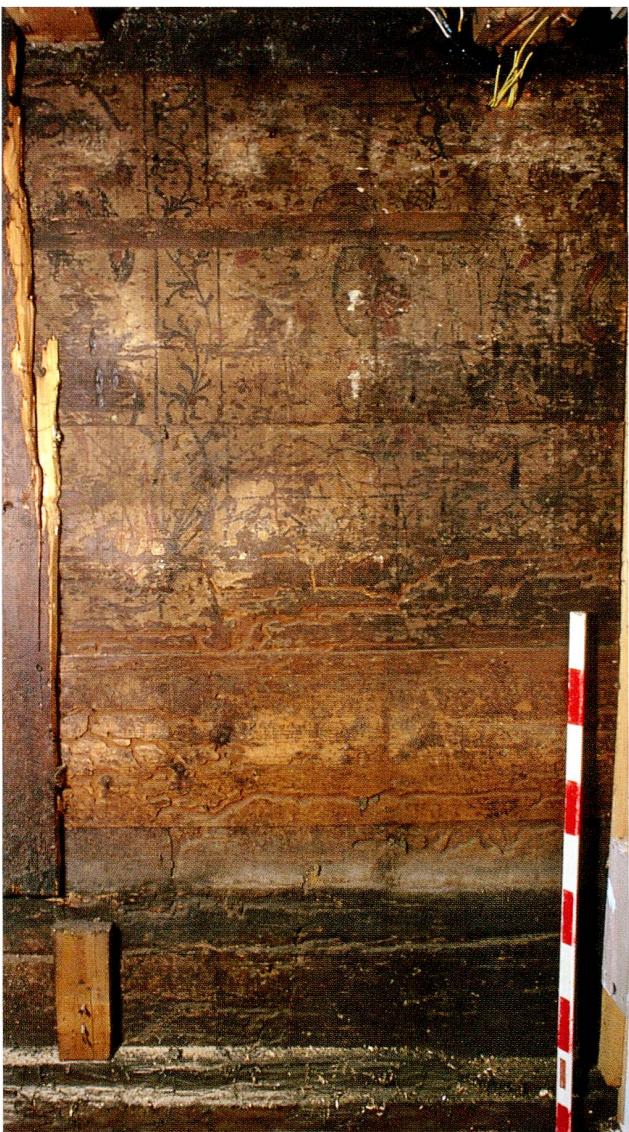
Abb. 12  
Baar, Rathausstrasse 6/8. Raum 1, Südwand. Wandmalereien (75) unmittelbar nach ihrer Entdeckung. Erkennbar sind die angeschnittene Figur des Landsknechts (links) und die Kreuzigung Christi (rechts).

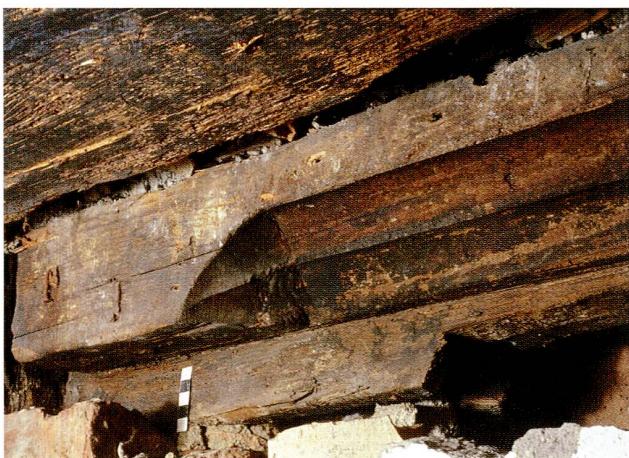
Abb. 13  
Baar, Rathausstrasse 6/8. Raum 1. Detailansicht des profilierten Deckenrahms (69) im Raum 1 (Phase 2). Blick Richtung Osten.

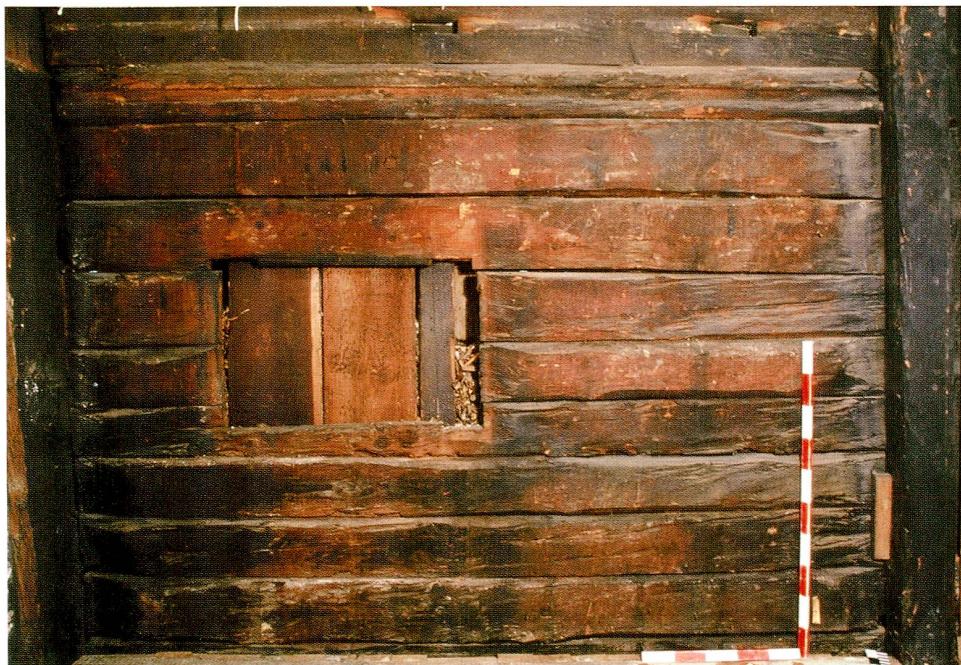
*Abb. 14  
Baar, Rathausstrasse 6/8. Raum 15. Südwand (18) von innen mit originalem Fenster (87). Die seitlichen Fensterrahmen wurden beim Schliessen des Fensters (Phase 4) entfernt. Sichtbar ist auch die Wandkonstruktion mit relativ grob bearbeiteten, breiten Bohlen, die seitlich auf die schmaleren Ständernuten verschmälert wurden. Oben erkennt man zudem das Wandrähm mit horizontaler Nut für die Deckenbretter.*

Als Teil der ursprünglichen Befensterung waren im ersten Obergeschoss (Räume 11, 15) in der ehemaligen Südfassade zwei kleine Einzelfenster (84, 87) von ca. 72 × 72 cm Grösse erhalten geblieben (Abb. 14, vgl. Abb. 8). Das originale Einzelfenster (84) war mittels wandbündiger Bohlenpfosten von ca. 35 cm Breite konstruiert und hatte einen 3 cm breiten Falz auf der Innenseite als Anschlag für den Fensterrahmen (Abb. 15). Man kann somit davon ausgehen, dass das Haus schon in seinem originalen Bestand Glasfenster besass. Es ist anzunehmen, dass das Gebäude auch auf seiner Westseite zusätzlich Fenster aufwies (vgl. Phase 3).

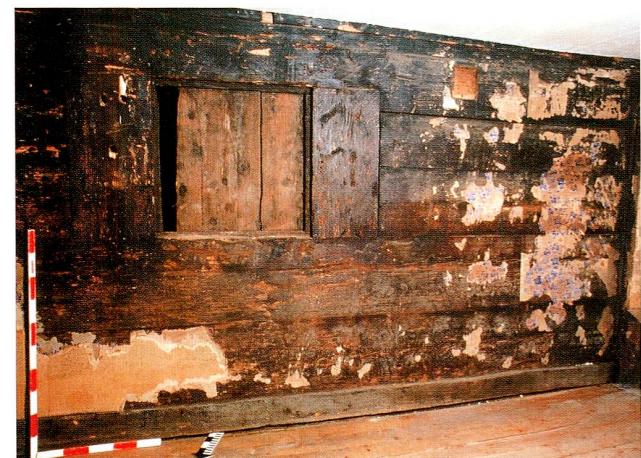
*Abb. 15  
Baar, Rathausstrasse 6/8. Raum 11. Südwand (18) von innen mit originalem Fenster (84). Gut sichtbar ist der 3 cm breite Falz, der als Anschlag für den Fensterrahmen diente. Das Fenster wurde in Phase 3 wieder zugesetzt. Die Wandkonstruktion besteht in diesem Raum aus exakt bearbeiteten, breiten Bohlen, die ohne Verschmälerung in die seitlichen Ständernuten eingelassen waren.*

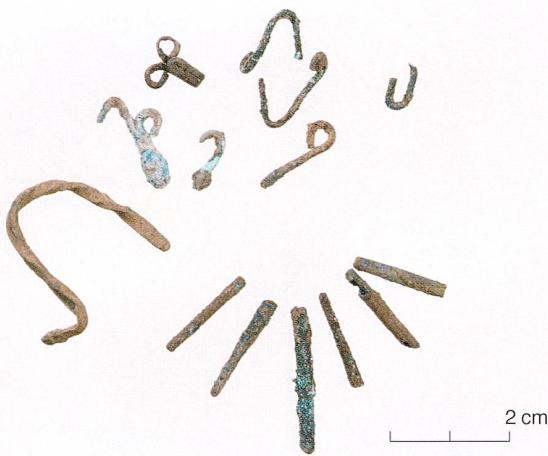
Abb. 16

Baar, Rathausstrasse 6/8. Auswahl von Haken und Nesteln aus Schicht (98), die als Kleidungs- bzw. Trachtbestandteile des frühen 16. Jahrhundert zu interpretieren sind.

stammen. Bemerkenswert sind auch die Funde von Haken und Nesteln, die als Kleidungs- bzw. Trachtbestandteile von Frührenaissancekleidern zu sehen sind (Abb. 16). Zudem sind Stücke von Eisenschlacke zu nennen, die man als Schmiedeschlacke interpretieren kann. Ebenfalls in die Nutzungszeit des Kernbaus gehört wohl ein Hohlpfennig, der sich in der Wandnut der Westschwelle (17) im Erdgeschoss (Raum 1) befand. Er ist wahrscheinlich um 1400 in Zürich geprägt worden.<sup>18</sup>

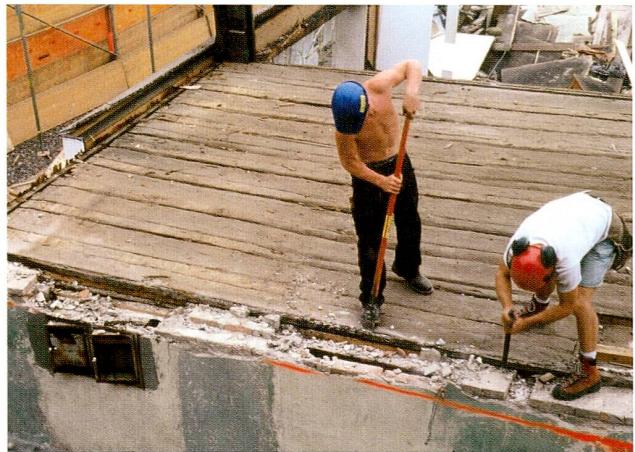
Abb. 19

Baar, Rathausstrasse 6/8. Raum 2. Ausbau der Balkendecke des Raumes 2 während des Hausabbruchs im Jahr 2002. Blick Richtung Nordwesten.

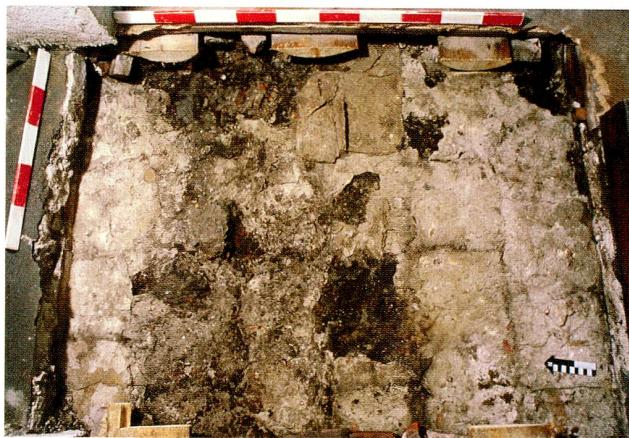
Abb. 21  
Baar, Rathausstrasse 6/8. Raum 4/6. Negative des Tonplattenbodens (53) im Mörtelbett (95).

Im Ausbruch des Steinfundaments (96) und der darüber liegenden Planierung für den neu verlegten Tonplattenboden (53) konnten 92 Funde geborgen werden, die als umgelagerte Stücke der vorher abgelagerten «Gartenschicht» (98, vgl. oben) zu sehen sind (Schichten 94, 95, 97, Fundgruppe D, Kat. 23–25). Zu erwähnen sind hier wiederum Hohlglasfragmente des frühen 16. Jahrhunderts und auch ein «modernerer» Schüsselfragment mit Malhornverzierung aus dem Ende des 16. Jahrhunderts (Kat. 25). Für diese Fundgruppe kann die Datierung der Bauphase 4 um 1600 als *terminus ante quem* herangezogen werden.

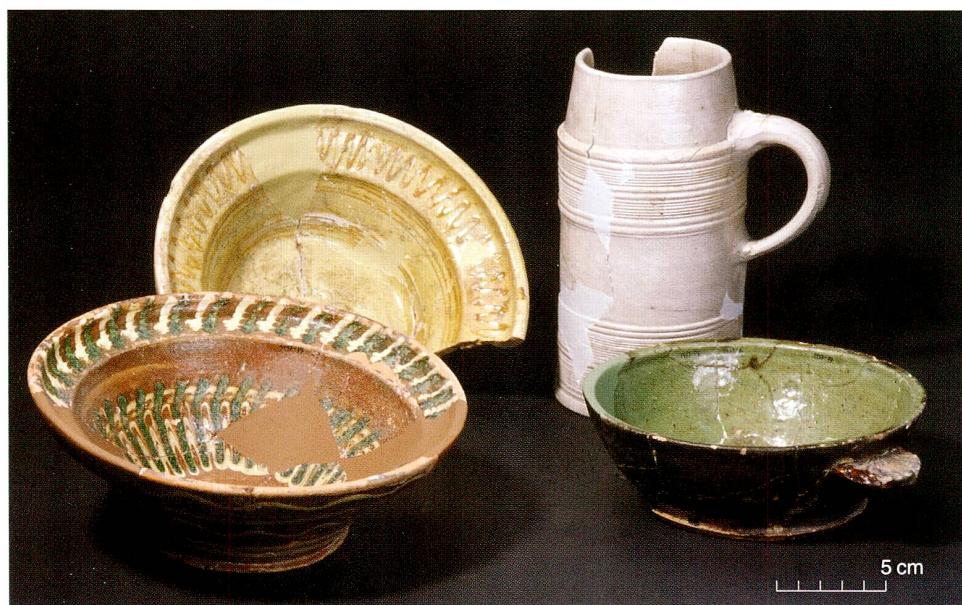
Abb. 26

Baar, Rathausstrasse 6/8. Ensemble von drei malhornverzierten Schüsseln und eines Steinzeug-humpens, zweite Hälfte 18. Jahrhundert (von links nach rechts Kat. 45, 46, 36, 47).

die im Holzfass (346) lagen (Abb. 26, Fundgruppe L, Kat. 45–49). Der letzte grosse Eingriff war der Einbau eines Verbindungsganges (56) zwischen dem westlichen und dem östlichen Keller im 20. Jahrhundert.

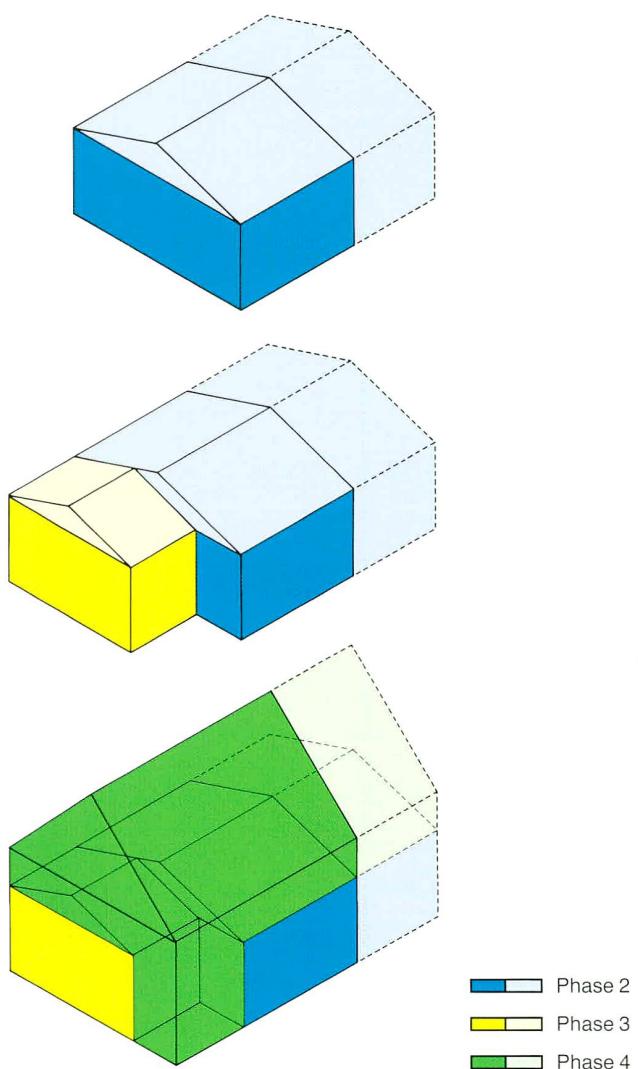
Abb. 28  
Baar, Rathausstrasse 6/8. Bauvolumen zwischen 1470 (Phase 2) und um 1600 (Phase 4). Rekonstruktion aufgrund der Ergebnisse der archäologischen Ausgrabung und Bauuntersuchung.

Im Jahr 1470 wurde der Vorgängerbau durch einen Bohlen-Ständer-Bau ersetzt, der teilweise bis zum Abbruch 2002 erhalten blieb. Es handelte sich um ein zweigeschos-siges Gebäude von ca. 11,5 m Breite, das mit einem Pfet-tendach versehen war. Der nördliche Teil des Hauses könn-
