Artikel: Das Haus Hintergrueben in Oberägeri : ein Blockbau aus der Zeit um 1540

Das Haus Hintergrueben in Oberägeri

Ein Blockbau aus der Zeit um 1540

Christian Muntwyler

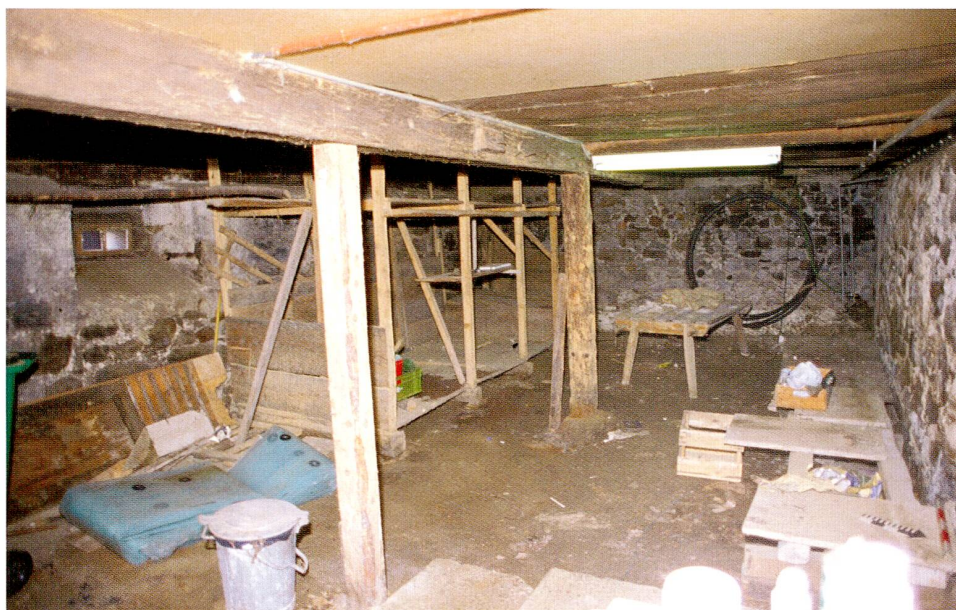
Abb. 4
 Oberägeri, Hintergrueben. Blick vom Eingang auf der Ostseite ins Innere des steinernen Sockelgeschosses. In der Mitte der original eingemauerte Unterzug, links das einzige Fenster.

Beim Bau des Gebäudes wurde zuerst das Kellergeschoss aus dem lehmigen Hang abgestochen. Wie die Grabungsbefunde ergaben, wurde das Aushubmaterial im Norden gleich wieder aufgeschüttet, so dass der Hang ausgeglichen wurde und eine ebene Fläche entstand. Auffallenderweise enthielt das umgelagerte Material sehr viele Tannennadeln. Möglicherweise wurde während der Arbeiten der Baugrund zur Vermeidung von Morast mit Tannenzweigen bedeckt. Im Anschluss an den Aushub wurde das Sockelgeschoss errichtet, alle Mauern waren miteinander im Verband. Im Inneren des Kellers präsentierte sich das Mauerwerk unverputzt aus ungleich grossen, jedoch meist lagig verbauten Bruchsteinen. Der Kellerboden bestand aus dem anstehenden Erdmaterial ohne Pflasterung oder speziell eingebrachten Lehmestrich. Der ganze Raum besass eine lichte Höhe von 2,1 m und war nicht unterteilt. Der Kellereingang, der später stark überarbeitet wurde, befand sich an der gleichen Stelle wie heute. Zum originalen Bestand zählt auch ein kleines, längsrechteckiges Fenster von 40 × 50 cm Grösse in der Mitte der Südmauer (Abb. 4).
