Zeitschrift: Tugium: Jahrbuch des Staatsarchivs des Kantons Zug, des Amtes für

Das Haus Hintergrueben in Oberägeri

Ein Blockbau aus der Zeit um 1540

Christian Muntwyler

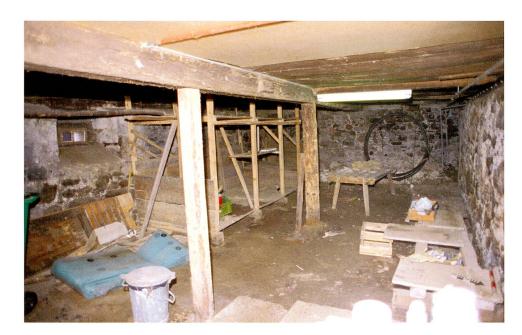
Abb. 4
Oberägeri, Hintergrueben. Blick vom Eingang auf der Ostseite ins Innere des steinernen Sockelgeschosses. In der Mitte der original eingemauerte Unterzug, links das einzige Fenster.

Beim Bau des Gebäudes wurde zuerst das Kellergeschoss aus dem lehmigen Hang abgestochen. Wie die Grabungsbefunde ergaben, wurde das Aushubmaterial im Norden gleich wieder aufgeschüttet, so dass der Hang ausgeglichen wurde und eine ebene Fläche entstand. Auffallenderweise enthielt das umgelagerte Material sehr viele Tannennadeln. Möglicherweise wurde während der Arbeiten der Baugrund zur Vermeidung von Morast mit Tannenzweigen bedeckt. Im Anschluss an den Aushub wurde das Sockelgeschoss errichtet, alle Mauern waren miteinander im Verband. Im Inneren des Kellers präsentierte sich das Mauerwerk unverputzt aus ungleich grossen, jedoch meist lagig verbauten Bruchsteinen. Der Kellerboden bestand aus dem anstehenden Erdmaterial ohne Pflästerung oder speziell eingebrachten Lehmestrich. Der ganze Raum besass eine lichte Höhe von 2,1 m und war nicht unterteilt. Der Kellereingang, der später stark überarbeitet wurde, befand sich an der gleichen Stelle wie heute. Zum originalen Bestand zählt auch ein kleines, längsrechteckiges Fenster von 40 × 50 cm Grösse in der Mitte der Südmauer (Abb. 4).

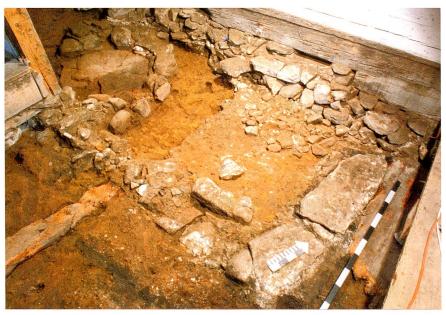
Abb. 6

Oberägeri, Hintergrueben. Erstes Wohngeschoss, Räume 3 und 7. Reste der Küche von 1540. Links das Halbrund der sogenannten «Wellgrube», rechts das mit Steinen eingefasste Fundament einer abgehobenen Feuerplatte. Rechts der flachen Steinplatten sind Reste von direkt auf den Boden verlegten Brettern erkennbar. Vor der Herdstelle sieht man einen Balken eines später eingebauten Bretterbodens.

Der übrige Raum wurde als Küche genutzt. Unmittelbar an der Nordwand blieb davon die entsprechende Herdstelle im Boden erhalten (Abb. 6). Die ganze Herdkonstruktion war zweiteilig und bestand im Westen aus einer auf den Boden gelegten runden Sandsteinplatte von 60 cm Durchmesser, die von einer 30 cm dicken Wandung aus Bruchsteinen und Lehm umrahmt wurde. Die Sandsteinplatte sowie

Der Boden zwischen Eingang und Herdstelle war von Beginn an mit Brettern ausgelegt. Im übrigen Raum bestand das Gehniveau aus dem anstehenden Erdmaterial. Im Verlauf der Benützung entstanden dabei grosse Furchen und Dellen, die immer wieder ausgebessert wurden. Später, jedoch noch während der Benützungszeit der Herdstelle, wurde in der ganzen Küche ein Bretterboden auf Unterlagsbalken verlegt (vgl. Abb. 6).

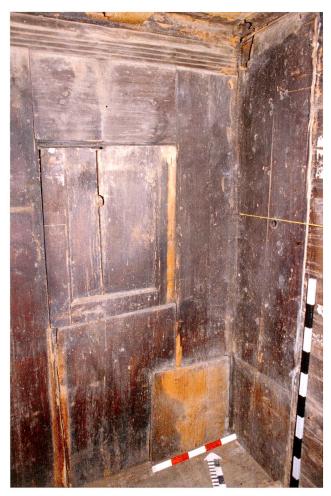
Abb. 7
Oberägeri, Hintergrueben. Stube (Raum 4). Detailansicht der nördlichen Binnenwand mit der Aussparung für den ehemaligen Wandschrank («Pestfenster»). Über dem Wandschrank befindet sich ein mit Rillenfries verzierter Auflagebalken der ehemaligen Bohlen-Balken-Decke. Unten ein mit einem hellen Brett verschlossenes Negativ einer Sitzbank, ganz rechts die Bohlenwand hinter dem Bretttäfer.

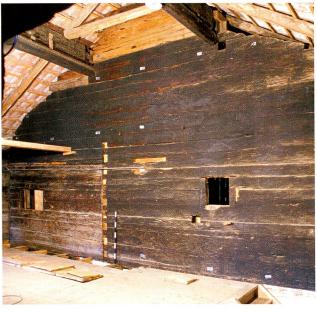
Abb. 9
Oberägeri, Hintergrueben. Zweites Wohngeschoss, Nordteil (Raum 10). Die russgeschwärzten Balken zeugen von der Rauchküche im Erdgeschoss und heben sich deutlich von den hellen Balken der Dacherneuerung (19. Jahrhundert) ab. Links die innen unverrusste Kammer mit den leeren Blockverbänden, der Deckennut und dem kleinen rechteckigen Fenster.

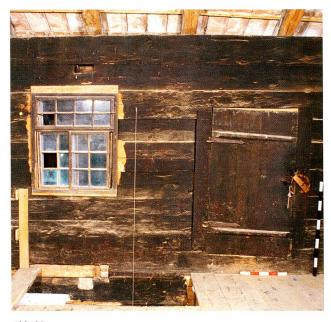
Abb. 10
Oberägeri, Hintergrueben. Zweites Wohngeschoss, Nordteil (Raum 10).
Ostfassade (Innenseite) mit originalem Türgericht und Türblatt des
Ausgangs zur Laube. Die beiden Türpfosten sind etwa 8 cm tief ins
Sturzholz eingeschnitten. Links der Türe ein ehemaliges, wieder verwendetes Stubenfenster aus dem 18. Jahrhundert.

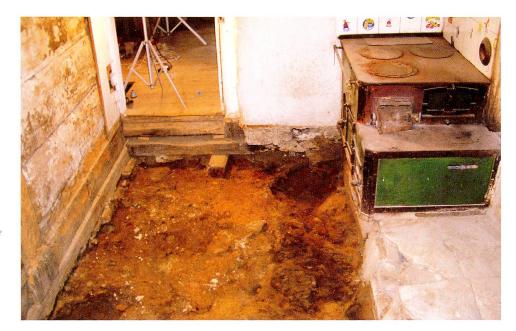
Abb. 14
Oberägeri, Hintergrueben. Küche (Raum 6). Rechts der eiserne Sparherd aus der Zeit um 1900, darunter der gemauerte Sockel einer älteren Herdstelle. Im Vordergrund das ca. 30 cm tiefer liegende, ältere Bodenniveau.

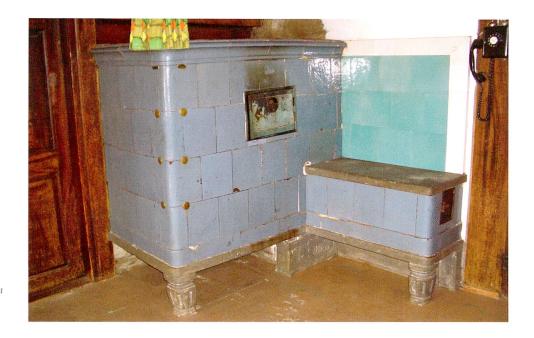
Abb. 16
Oberägeri, Hintergrueben.
Kachelofen von 1838 mit angebauter Sitzbank, die separat vom
Sparherd aus beheizt werden konnte («Chuuscht»).
