Das Haus Hintergrueben in Oberägeri

Ein Blockbau aus der Zeit um 1540

Christian Muntwyler

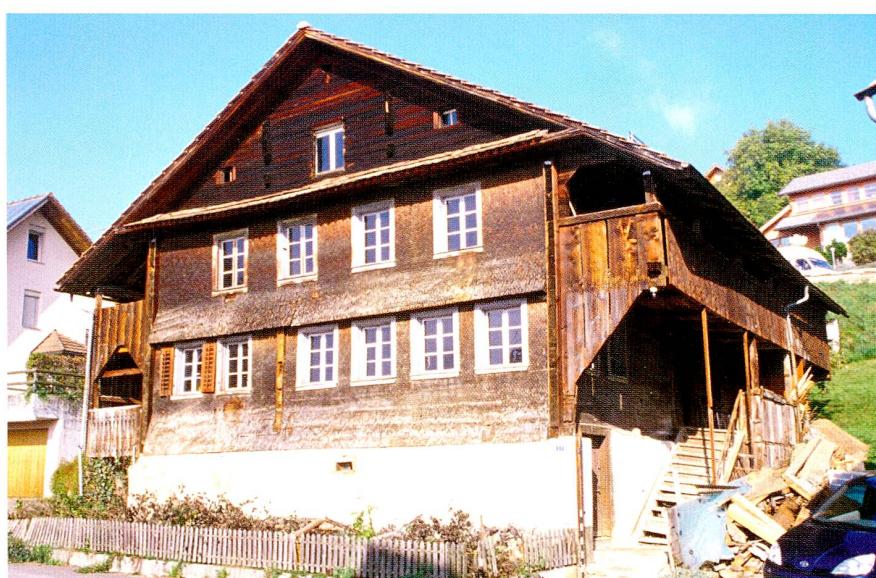
Abb. 2
Oberägeri, Hintergrueben. Giebelseite des dreigeschossigen Gebäudes. Das steinerne Sockelgeschoss wurde als Keller genutzt, der Zugang in die Wohnräume führte über eine Laube auf der rechten Seite.

Das Haus Hintergrueben ist mit der Giebelseite zur Strasse orientiert und davon durch einen ca. 3 m breiten Vorgarten getrennt. Ursprünglich umfasste das Haus nur den in Blockbauweise gefertigten Wohnbau. Eine über die ganze Breite reichende Scheune im Norden wurde später angefügt. Ein weiterer, frei stehender Ökonomiebau wurde bereits vor ca. zwanzig Jahren abgebrochen. Der zweigeschossige Blockbau steht auf einem gemauerten, annähernd quadratischen Sockel von 9,5 m Seitenlänge. Er ist aufgrund der Hanglage nur in der Südhälfte als ganzes Geschoss ausgebildet und geht gegen Norden in eine Schwellmauer über. Entsprechend wurde im Sockelgeschoss nur die Hälfte der Haustiefe genutzt, das Hinterhaus ist nicht unterkellert (vgl. Abb. 2).

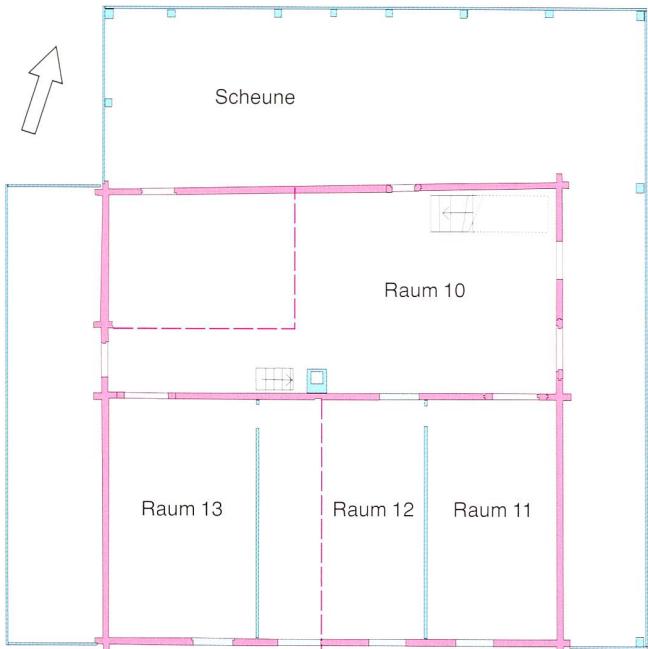
Abb. 3

Oberägeri, Hintergruben. Grundrisse erstes und zweites Wohngeschoss mit Raumnummerierung und Bauphasen (links) sowie Gebäudeaufriß mit Schnittebene entlang der zentralen Binnenwand. Massstab 1:150.

Innenbereich ohne Dachraum etwa 160 m² gross. Eine zusätzliche nutzbare, gedeckte Fläche ergibt sich durch jeweils zwei Lauben mit einer Breite von je ca. 2 m, die entlang der Ost- und Westseite des Hauses angebracht sind (Abb. 3).

Die nördliche Hälfte des Hauses Hintergrueben (Raum 10) war bis zum Dachfirst grösstenteils offen, da sich im Erdgeschoss die Herdstelle befand (vgl. Abb. 3). Eine dicke Russ- und Pechschicht an allen Balken bis zum First zeigte vom Rauch, der durch den Raum aufstieg und schliesslich zwischen Dachhaut und Giebelwand abzog (Abb. 9). Einzig in der Nordwestecke des zweiten Wohngeschosses war über der Küchenkammer im Erdgeschoss ebenfalls eine Kammer eingebaut, deren ehemalige Blockverbände noch sichtbar waren. Die Südstände beider Kammern lagen genau übereinander, gegen Westen war der obere Raum jedoch um 1,2 m grösser. Eine Nut in der Gebäudewand belegt eine lichte Raumhöhe von ca. 2 m. Über dieser Deckennut bildeten zwei zusätzliche Balkenlagen eine kleine Brüstung, so dass der Dachboden als Stauraum benutzt werden konnte. Zur Beleuchtung der Eckkammer diente ein kleines, rechteckiges Fenster in der Nordfassade mit wandbündigen Pfosten von 47,5 cm Höhe und einer lichten Breite von 58,5 cm. Es wies innen an den Pfosten einen Ladenfatz auf und war am Sturz mit Schildchen über Plättchen gefast. Ausserhalb der Kammer, in der nördlichen Außenwand, war genau über der Herdstelle im Erdgeschoss ein zweites Fenster eingebaut. Es wies die gleiche Verzierung wie das

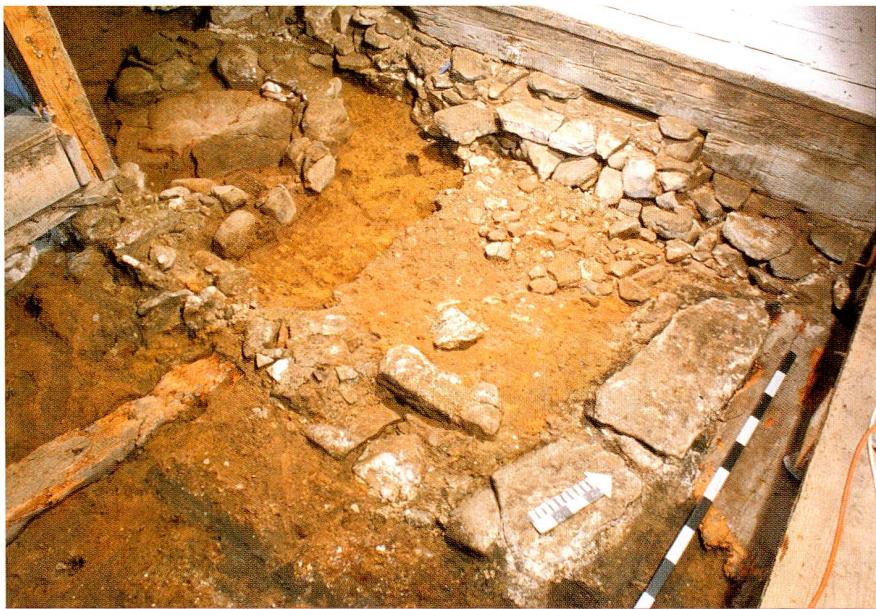
Abb. 6
Oberägeri, Hintergrueben. Erstes Wohngeschoss, Räume 3 und 7. Reste der Küche von 1540. Links das Halbrund der sogenannten «Wellgrube», rechts das mit Steinen eingefasste Fundament einer abgehobenen Feuerplatte. Rechts der flachen Steinplatten sind Reste von direkt auf den Boden verlegten Brettern erkennbar. Vor der Herdstelle sieht man einen Balken eines später eingebauten Bretterbodens.

Der übrige Raum wurde als Küche genutzt. Unmittelbar an der Nordwand blieb davon die entsprechende Herdstelle im Boden erhalten (Abb. 6). Die ganze Herdkonstruktion war zweiteilig und bestand im Westen aus einer auf den Boden gelegten runden Sandsteinplatte von 60 cm Durchmesser, die von einer 30 cm dicken Wandung aus Bruchsteinen und Lehm umrahmt wurde. Die Sandsteinplatte sowie

Der Boden zwischen Eingang und Herdstelle war von Beginn an mit Brettern ausgelegt. Im übrigen Raum bestand das Gehniveau aus dem anstehenden Erdmaterial. Im Verlauf der Benützung entstanden dabei grosse Furchen und Dellen, die immer wieder ausgebessert wurden. Später, jedoch noch während der Benützungszeit der Herdstelle, wurde in der ganzen Küche ein Bretterboden auf Unterlagsbalken verlegt (vgl. Abb. 6).

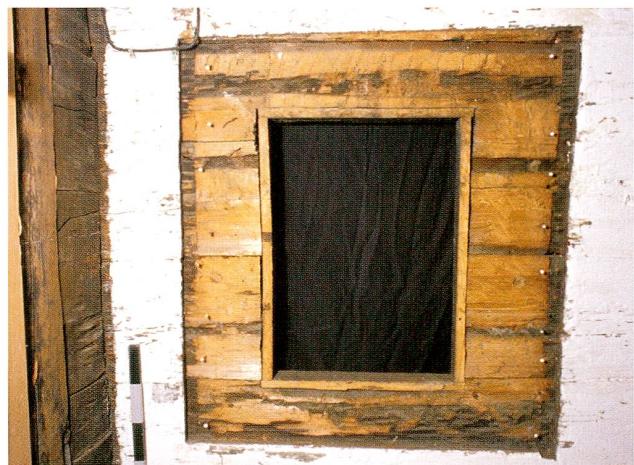
Abb. 8

Oberägeri, Hintergrueben. Eingangsbereich (Raum 3). Nordseite der Binnenwand zur Stube. In der Mitte ist die rechteckige Öffnung des Wandschranks in der Stube («Pestfenster») zu sehen, darum herum das Negativ des dazugehörigen Kastens mit horizontalen Abdrücken der Tablare.

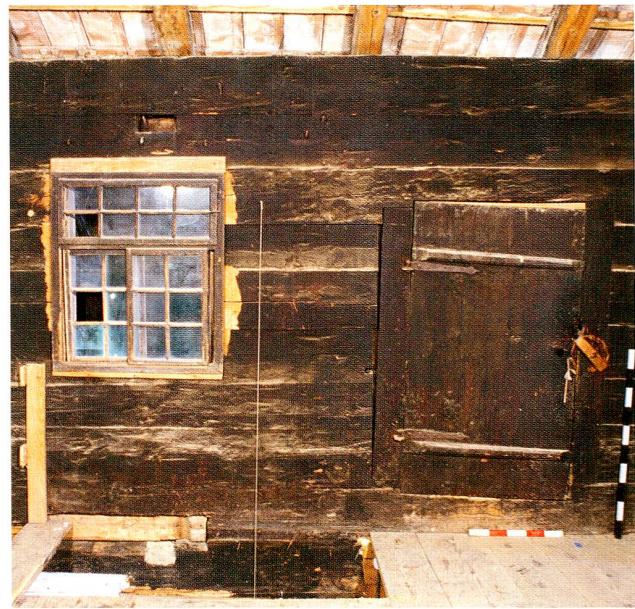
Abb. 10
Oberägeri, Hintergrueben. Zweites Wohngeschoss, Nordteil (Raum 10). Ostfassade (Innenseite) mit originalem Türgericht und Türblatt des Ausgangs zur Laube. Die beiden Türpfosten sind etwa 8 cm tief ins Sturzholz eingeschnitten. Links der Türe ein ehemaliges, wieder verwendetes Stubenfenster aus dem 18. Jahrhundert.

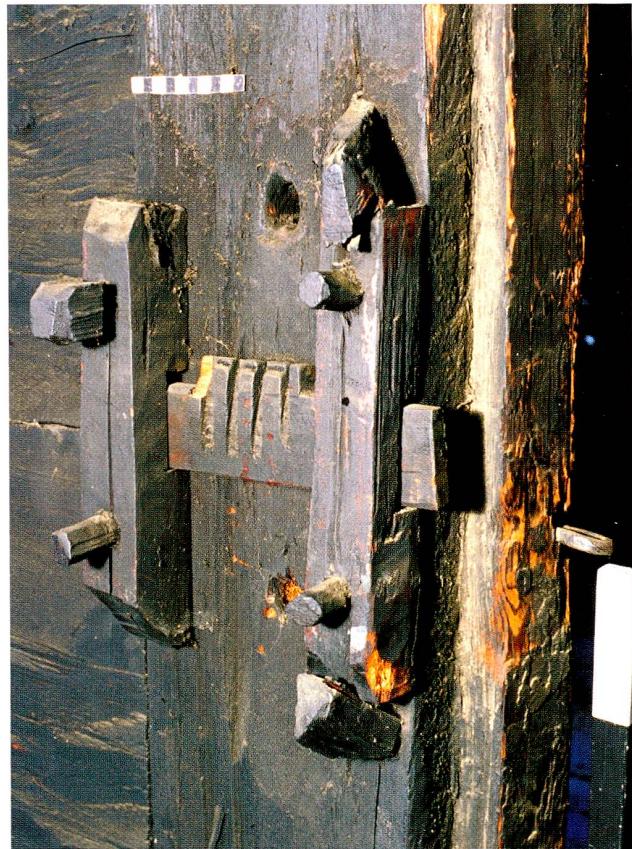
Abb. 13

Oberägeri, Hintergruben, Dachkammer, Innenseite der Türe. Detail eines wohl originalen Schliessmechanismus. Mit einem hakenartigen «Schlüssel» konnte der Riegel von aussen zur Seite geschoben werden.

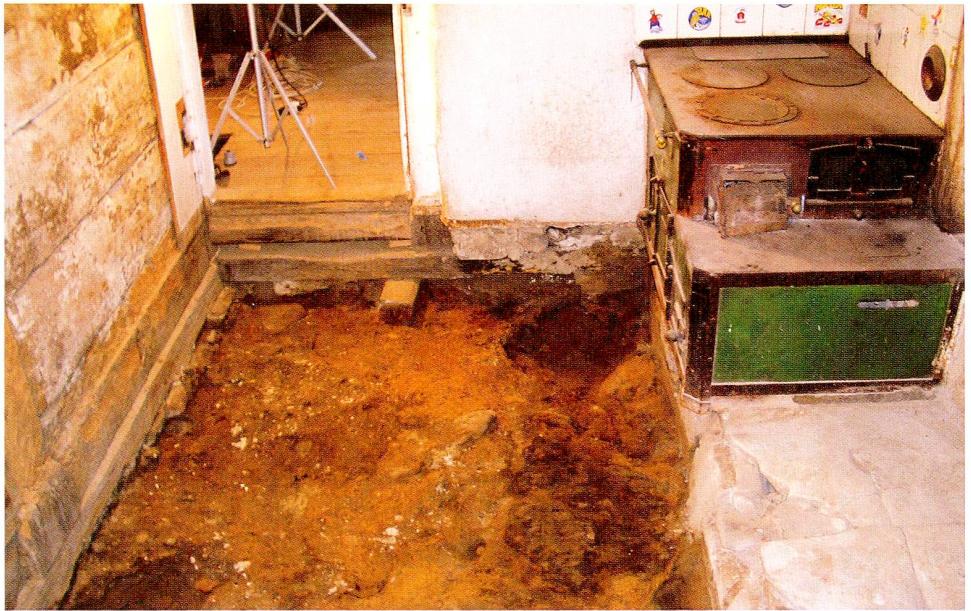
Abb. 14

Oberägeri, Hintergrueben. Küche (Raum 6). Rechts der eiserne Sparherd aus der Zeit um 1900, darunter der gemauerte Sockel einer älteren Herdstelle. Im Vordergrund das ca. 30 cm tiefer liegende, ältere Bodenniveau.

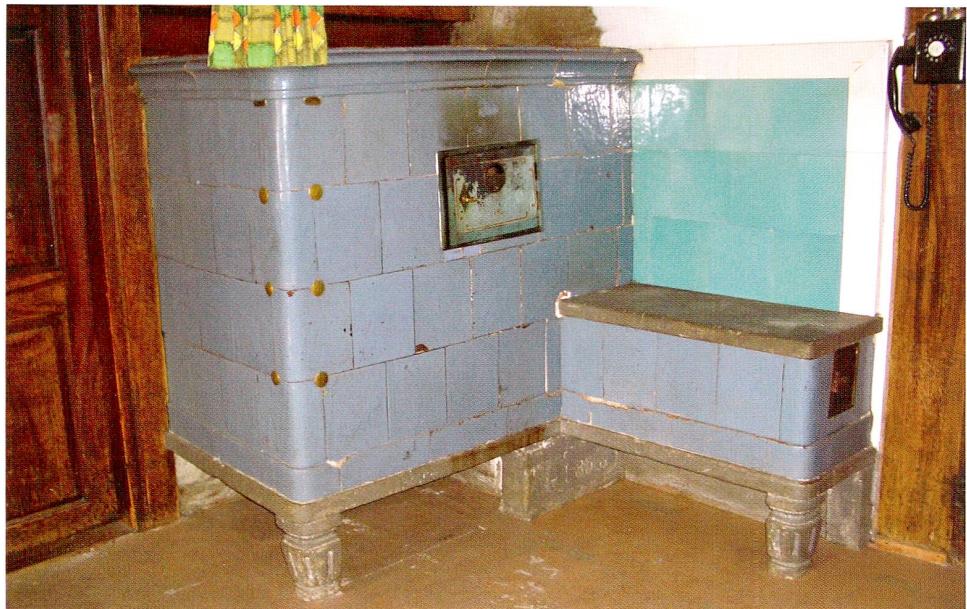
Abb. 16
Oberägeri, Hintergrueben.
Kachelofen von 1838 mit ange-
bauter Sitzbank, die separat vom
Sparherd aus beheizt werden
konnte («Chuscht»).
