**Artikel:** Das Haus Hintergrueben in Oberägeri : ein Blockbau aus der Zeit um 1540

# Das Haus Hintergrueben in Oberägeri

Ein Blockbau aus der Zeit um 1540

Christian Muntwyler

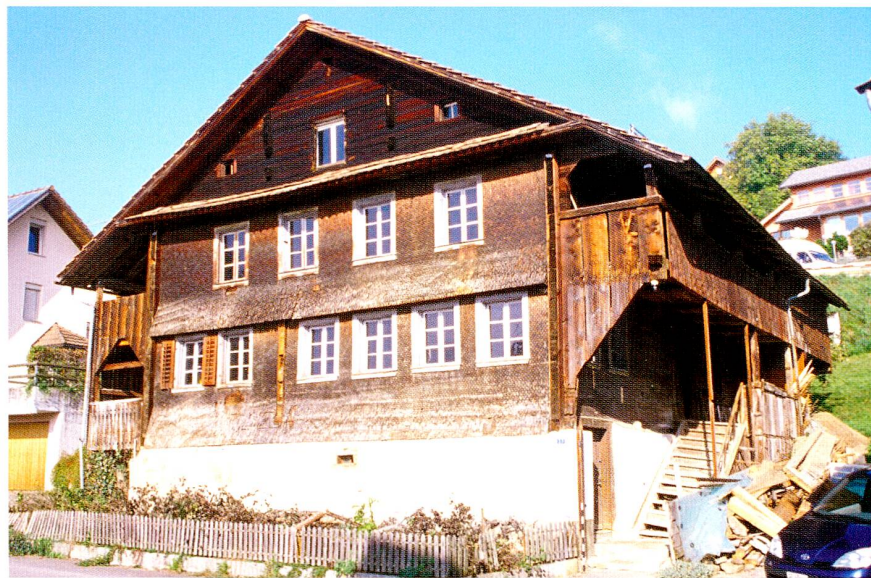
Abb. 2  
Oberägeri, Hintergrueben. Giebelseite des dreigeschossigen Gebäudes. Das steinerne Sockelgeschoss wurde als Keller genutzt, der Zugang in die Wohnräume führte über eine Laube auf der rechten Seite.

Das Haus Hintergrueben ist mit der Giebelseite zur Strasse orientiert und davon durch einen ca. 3 m breiten Vorgarten getrennt. Ursprünglich umfasste das Haus nur den in Blockbauweise gefertigten Wohnbau. Eine über die ganze Breite reichende Scheune im Norden wurde später angefügt. Ein weiterer, frei stehender Ökonomiebau wurde bereits vor ca. zwanzig Jahren abgebrochen. Der zweigeschossige Blockbau steht auf einem gemauerten, annähernd quadratischen Sockel von 9,5 m Seitenlänge. Er ist aufgrund der Hanglage nur in der Südhälfte als ganzes Geschoss ausgebildet und geht gegen Norden in eine Schwellmauer über. Entsprechend wurde im Sockelgeschoss nur die Hälfte der Haustiefe genutzt, das Hinterhaus ist nicht unterkellert (vgl. Abb. 2).

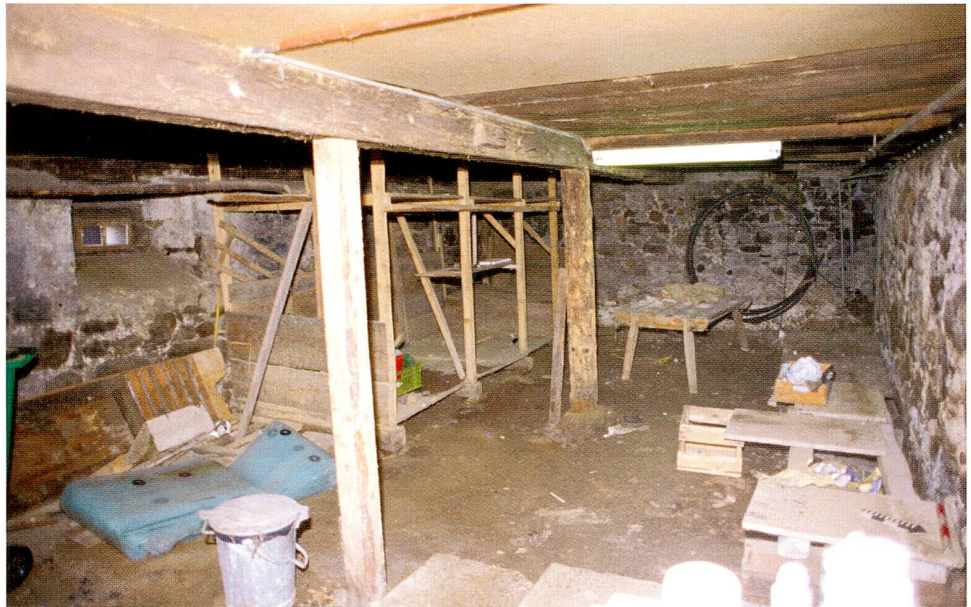
Abb. 4  
Oberägeri, Hintergrueben. Blick vom Eingang auf der Ostseite ins Innere des steinernen Sockelgeschosses. In der Mitte der original eingemauerte Unterzug, links das einzige Fenster.

Beim Bau des Gebäudes wurde zuerst das Kellergeschoss aus dem lehmigen Hang abgestochen. Wie die Grabungsbefunde ergaben, wurde das Aushubmaterial im Norden gleich wieder aufgeschüttet, so dass der Hang ausgeglichen wurde und eine ebene Fläche entstand. Auffallenderweise enthielt das umgelagerte Material sehr viele Tannennadeln. Möglicherweise wurde während der Arbeiten der Baugrund zur Vermeidung von Morast mit Tannenzweigen bedeckt. Im Anschluss an den Aushub wurde das Sockelgeschoss errichtet, alle Mauern waren miteinander im Verband. Im Inneren des Kellers präsentierte sich das Mauerwerk unverputzt aus ungleich grossen, jedoch meist lagig verbauten Bruchsteinen. Der Kellerboden bestand aus dem anstehenden Erdmaterial ohne Pflasterung oder speziell eingebrachten Lehmestrich. Der ganze Raum besass eine lichte Höhe von 2,1 m und war nicht unterteilt. Der Kellereingang, der später stark überarbeitet wurde, befand sich an der gleichen Stelle wie heute. Zum originalen Bestand zählt auch ein kleines, längsrechteckiges Fenster von 40 × 50 cm Grösse in der Mitte der Südmauer (Abb. 4).

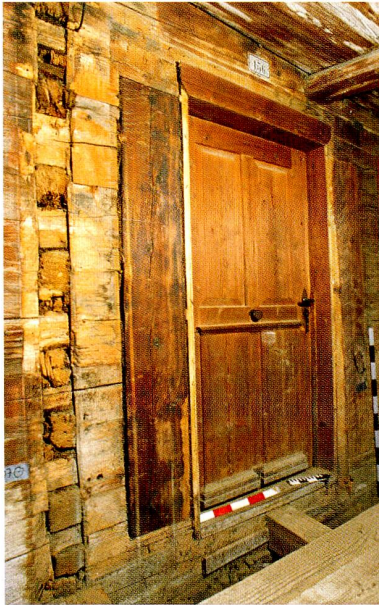
Abb. 5  
Oberägeri, Hintergrueben. Erstes Wohn-  
geschoss, Laube. Rechts des jüngeren Tür-  
gerichts ist der aus der Bauzeit stammende  
Mantelstud der älteren Türe sichtbar. Links  
die abgearbeiteten Blockvorstösse der zen-  
tralen Binnenwand.

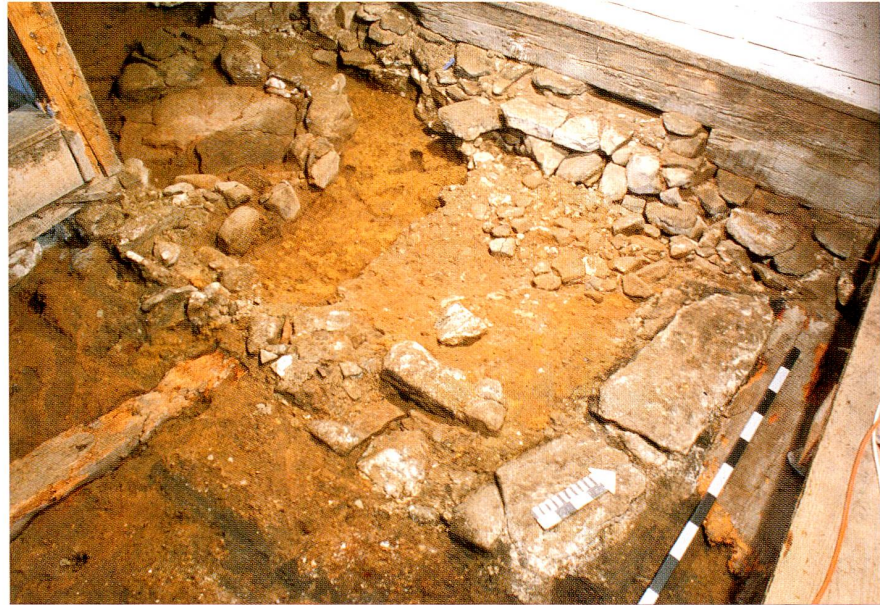
Abb. 6  
Oberägeri, Hintergrueben. Erstes Wohn-  
geschoss, Räume 3 und 7. Reste der Küche von 1540. Links  
das Halbrund der sogenannten «Wellgrube», rechts das mit Steinen eingefasste Fundament einer  
abgehobenen Feuerplatte. Rechts der flachen Steinplatten sind Reste von direkt auf den Boden  
verlegten Brettern erkennbar. Vor der Herdstelle sieht man einen Balken eines später eingebauten  
Bretterbodens.

Der übrige Raum wurde als Küche genutzt. Unmittelbar an der Nordwand blieb davon die entsprechende Herdstelle im Boden erhalten (Abb. 6). Die ganze Herdkonstruktion war zweiteilig und bestand im Westen aus einer auf den Boden gelegten runden Sandsteinplatte von 60 cm Durchmesser, die von einer 30 cm dicken Wandung aus Bruchsteinen und Lehm umrahmt wurde. Die Sandsteinplatte sowie

das Innere der Umrahmung waren stark brandgerötet. Eine Benutzung als Feuerstelle ist daher nahe liegend. Unmittelbar gegen Osten schloss eine zweite, rechteckige Konstruktion an, die am Rand mit flachen Steinplatten ausgelegt war. 20 cm gegen innen versetzt folgte eine Reihe gestellter Steine. Der übrige innere Bereich bestand aus gelbem, lehmigem Material, wie es auch beim Kelleraushub angefallen war, und wies weder Benützungs- noch Begehungsspuren auf. Es ist anzunehmen, dass der Rahmen aus gestellten Steinen die Reste eines Wandaufbaus waren, der oben mit einer oder mehreren Sandsteinplatten abgedeckt war. Auf dieser sockelartigen Konstruktion dürfte eine zweite Feuerstelle gelegen haben. Dieses Nebeneinander von bodenebener Feuerstelle in einem gemauerten Halbrund und einem zweiten Feuerplatz auf einem erhöhten Herdsockel findet sich oft im ländlichen Raum.<sup>11</sup>

Der Boden zwischen Eingang und Herdstelle war von Beginn an mit Brettern ausgelegt. Im übrigen Raum bestand das Gehniveau aus dem anstehenden Erdmaterial. Im Verlauf der Benützung entstanden dabei grosse Furchen und Dellen, die immer wieder ausgebessert wurden. Später, jedoch noch während der Benützungszeit der Herdstelle, wurde in der ganzen Küche ein Bretterboden auf Unterlagsbalken verlegt (vgl. Abb. 6).

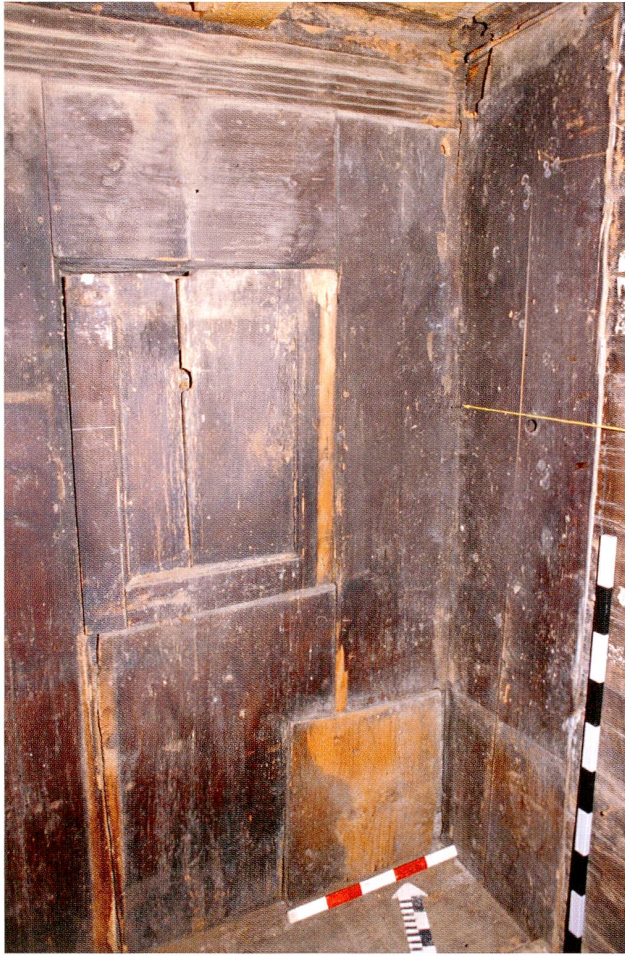
Abb. 7  
 Oberägeri, Hintergrueben. Stube (Raum 4). Detailansicht der nördlichen Binnenwand mit der Aussparung für den ehemaligen Wandschrank («Pestfenster»). Über dem Wandschrank befindet sich ein mit Rillenfriess verzierter Auflagebalken der ehemaligen Bohlen-Balkendecke. Unten ein mit einem hellen Brett verschlossenes Negativ einer Sitzbank, ganz rechts die Bohlenwand hinter dem Bretttäfer.

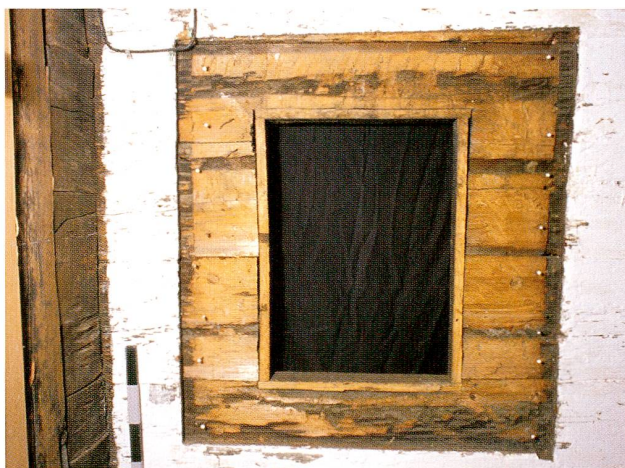
Abb. 8  
 Oberägeri, Hintergrueben. Eingangsbereich (Raum 3). Nordseite der Binnenwand zur Stube. In der Mitte ist die rechteckige Öffnung des Wandschranks in der Stube («Pestfenster») zu sehen, darum herum das Negativ des dazugehörigen Kastens mit horizontalen Abdrücken der Tablare.

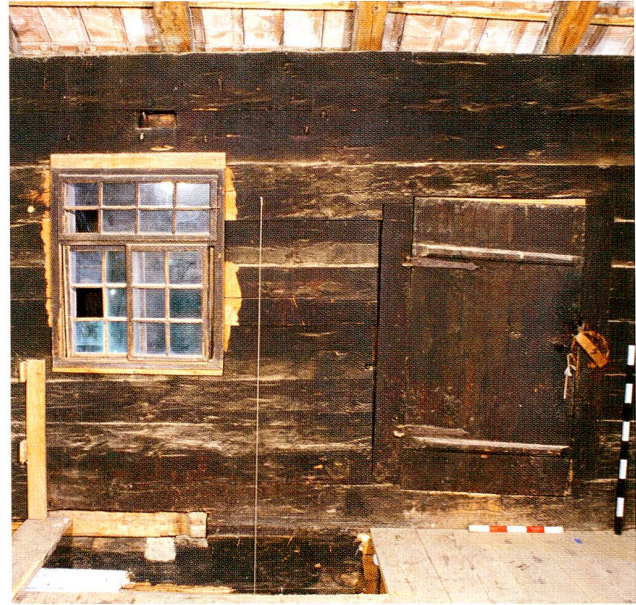
Abb. 10  
Oberägeri, Hintergrueben. Zweites Wohngeschoss, Nordteil (Raum 10). Ostfassade (Innenseite) mit originalem Türgerüst und Türblatt des Ausgangs zur Laube. Die beiden Türpfosten sind etwa 8 cm tief ins Sturzholz eingeschnitten. Links der Türe ein ehemaliges, wieder verwendetes Stubenfenster aus dem 18. Jahrhundert.

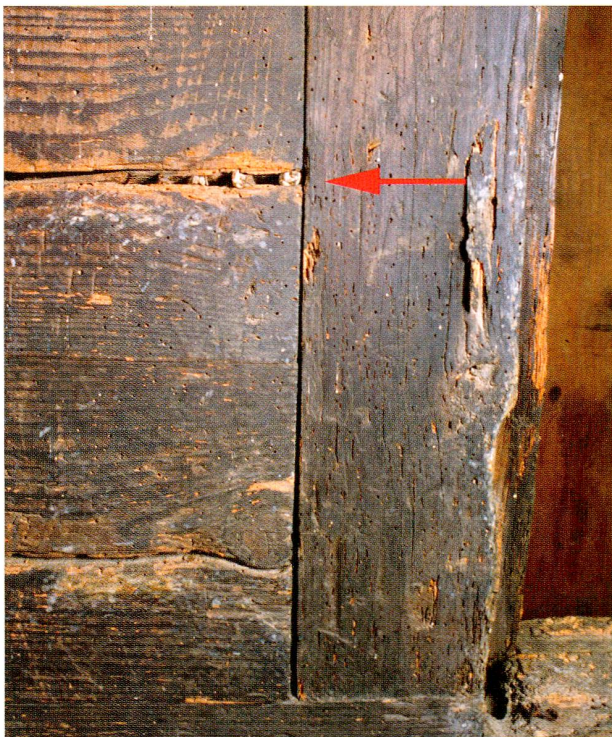
Oberägeri, Eggstrasse 57, Haltenbüel. Der rote Pfeil weist auf eine Reihe von Zähnen in einem Schwundriss unmittelbar neben dem Wandschrank («Pestfenster»).

Im Anschluss an diese Entdeckung wurde die entsprechende Wand auch im Haus Hintergrueben in Oberägeri genauestens untersucht. Im gleichen Bereich wie im Oberzittenbuech fanden sich dort ebenfalls 20 menschliche Zähne. Sie lagen vorwiegend in Reihen und kleinen Gruppen in den Schwundrissen der Balken, einzelne Zähne steckten auch in speziell dafür gebohrten Löchern. Später konnten in Oberägeri an der Eggstrasse 57 (Haltenbüel) in einem um 1650 erbauten Haus nochmals etwa 30 menschliche Zähne aus der gleichen Stubenwand geborgen werden.<sup>2</sup>

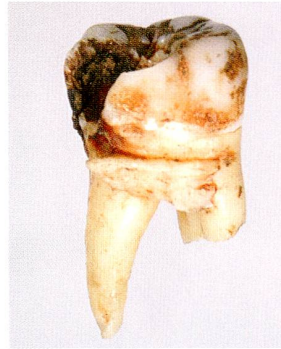
*Oberägeri, Hintergruben. Ers-ter Backenzahn (Dauer-molar) mit Spuren einer gewaltsamen Extraktion. Rechts der abgebro-chene Wurzelstrang, am Zahn-hals ein mit dem Zahn verwach-senes Stück des Kieferknochens.*

Personen dürften daher starke Schmerzen gelitten haben, welche sich mit den damaligen Hausmitteln kaum lindern liessen. Die einzige Möglichkeit zur dauerhaften Schmerzlinderung blieb bis ins 19. Jahrhundert die Zahnextraktion. Deutliche Merkmale eines gewaltsamen Ausreissens zeigt ein Zahn, der im Haus Hintergrueben geborgen wurde: Die eine Hälfte der Wurzeln ist abgebrochen, und zwischen den Wurzeln ist ein kleines Stück Kieferknochen mit dem Zahn verwachsen.

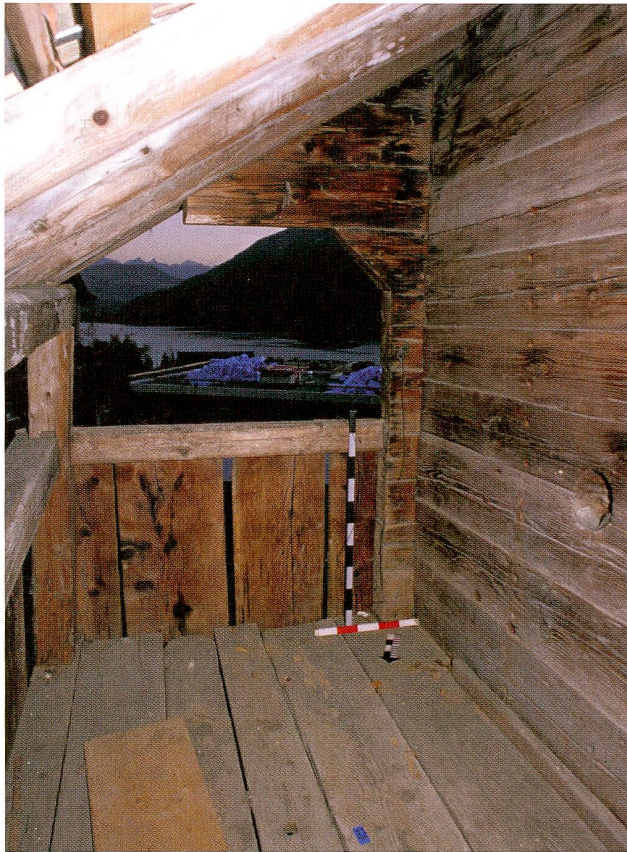
Abb. 11  
Oberägeri, Hintergrueben. Zweites Wohngeschoss, östliche Laube. Auf die gleiche Art, wie die oben sichtbaren, über die Fassadenflucht vorkragenden Balken den äussersten Rafen abstützen, waren auch die Auflieger der Laube gefertigt. Vorne rechts das in die Blockwand gesägte Loch einer jüngeren Aufzugswehle, dahinter eine senkrechte Reihe mit Zapflöchern für einen Zettelrahmen.

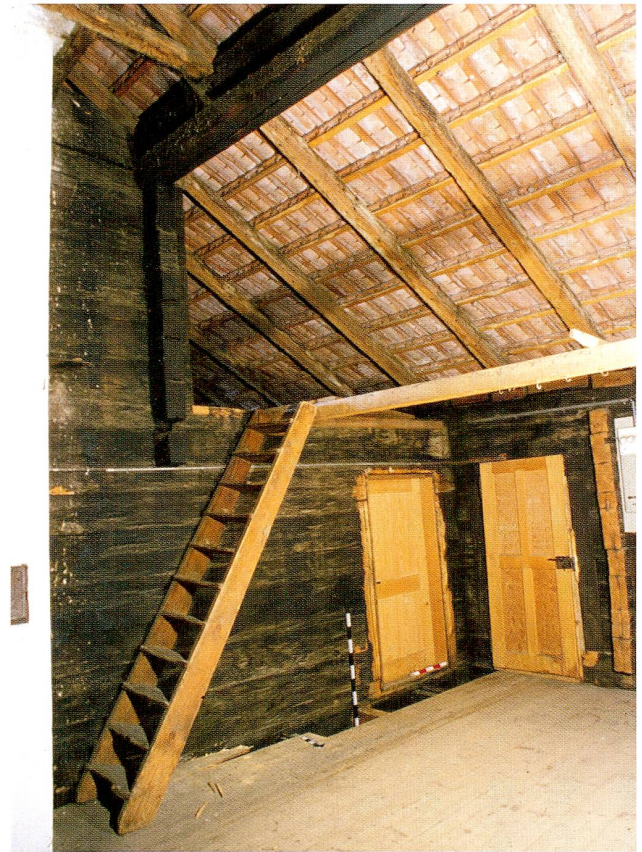
Abb. 12  
Oberägeri, Hintergrueben. Rechts der Ausgang zur westlichen Laube, daneben die abgesägten Balken der ehemaligen Hinterkammer. Links unten die südlichen Räume des zweiten Wohngeschosses, davor der Aufgang zur Dachkammer. Oben die rauchgeschwärzte originale Mittelpfette mit aufgedoppeltem Balken (ehemalige Fusspfette) für den jüngeren Dachstuhl.

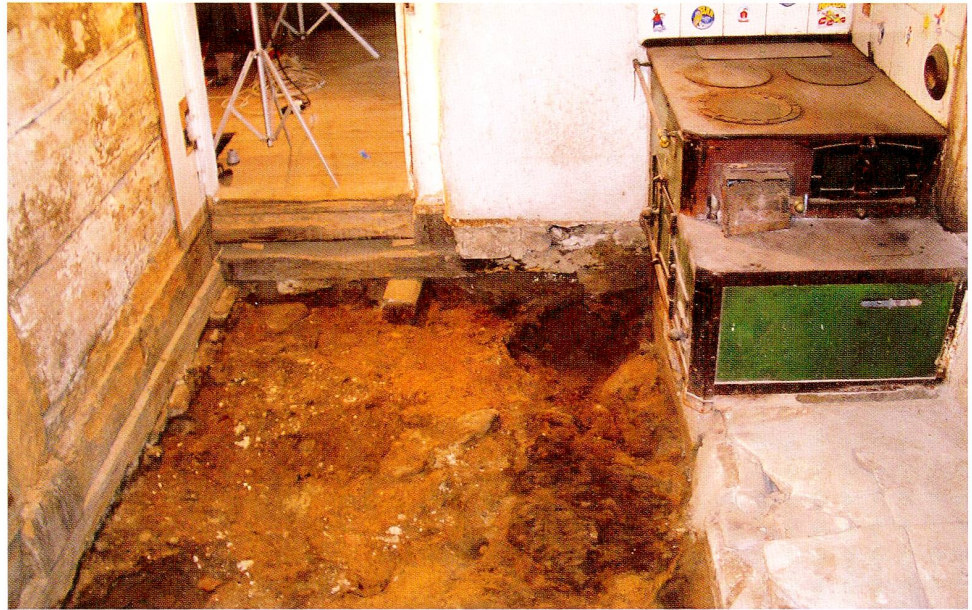
Abb. 14  
Oberägeri, Hintergruben. Küche  
(Raum 6). Rechts der eiserne  
Sparherd aus der Zeit um 1900,  
darunter der gemauerte Sockel  
einer älteren Herdstelle. Im  
Vordergrund das ca. 30 cm tiefer  
liegende, ältere Bodenniveau.

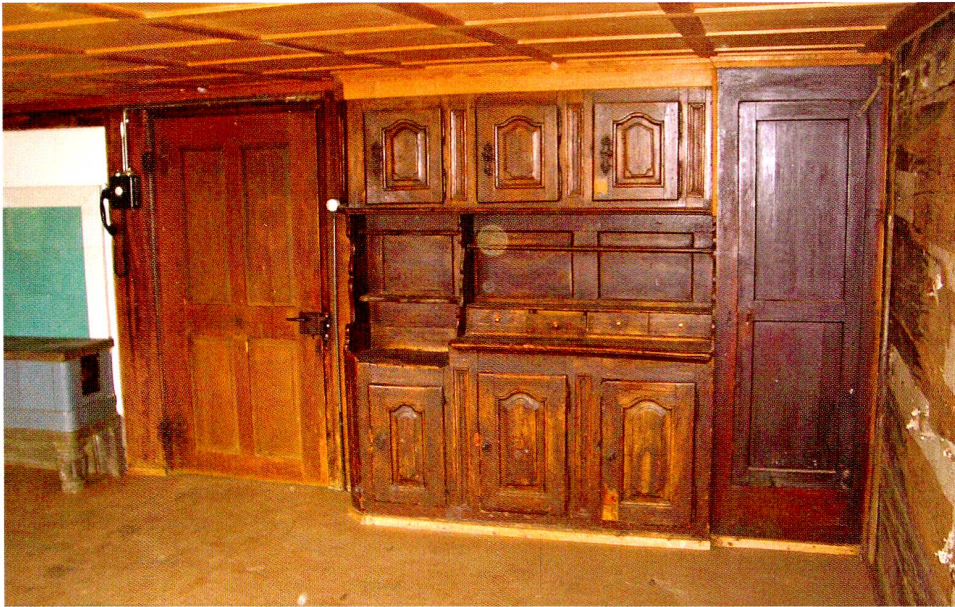
Abb. 15  
Oberägeri, Hintergrueben.  
Stubenbuffet aus dem späten  
19. Jahrhundert.

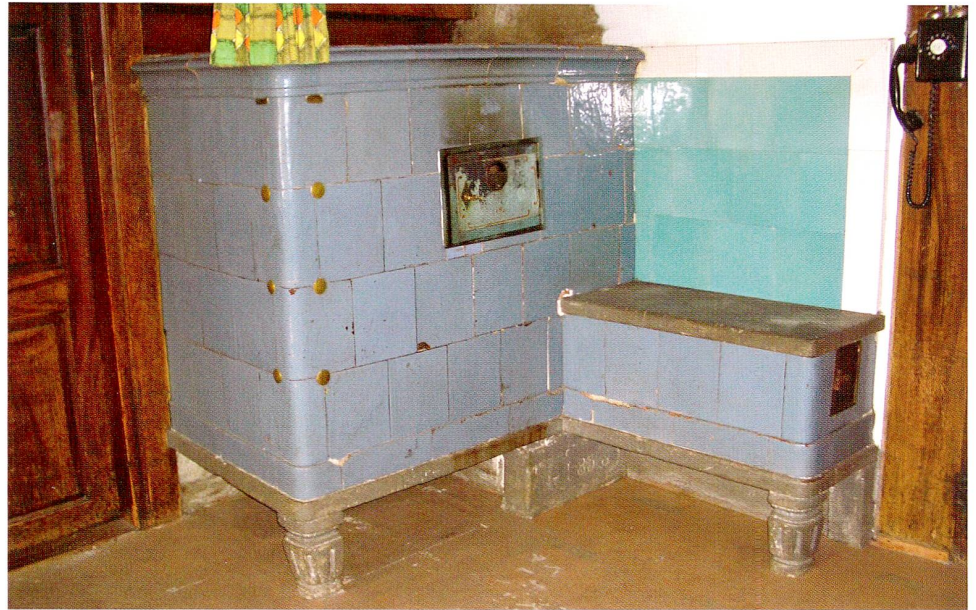
Abb. 16  
Oberägeri, Hintergrueben.  
Kachelofen von 1838 mit ange-  
bauter Sitzbank, die separat vom  
Sparherd aus beheizt werden  
konnte («Chuuscht»).

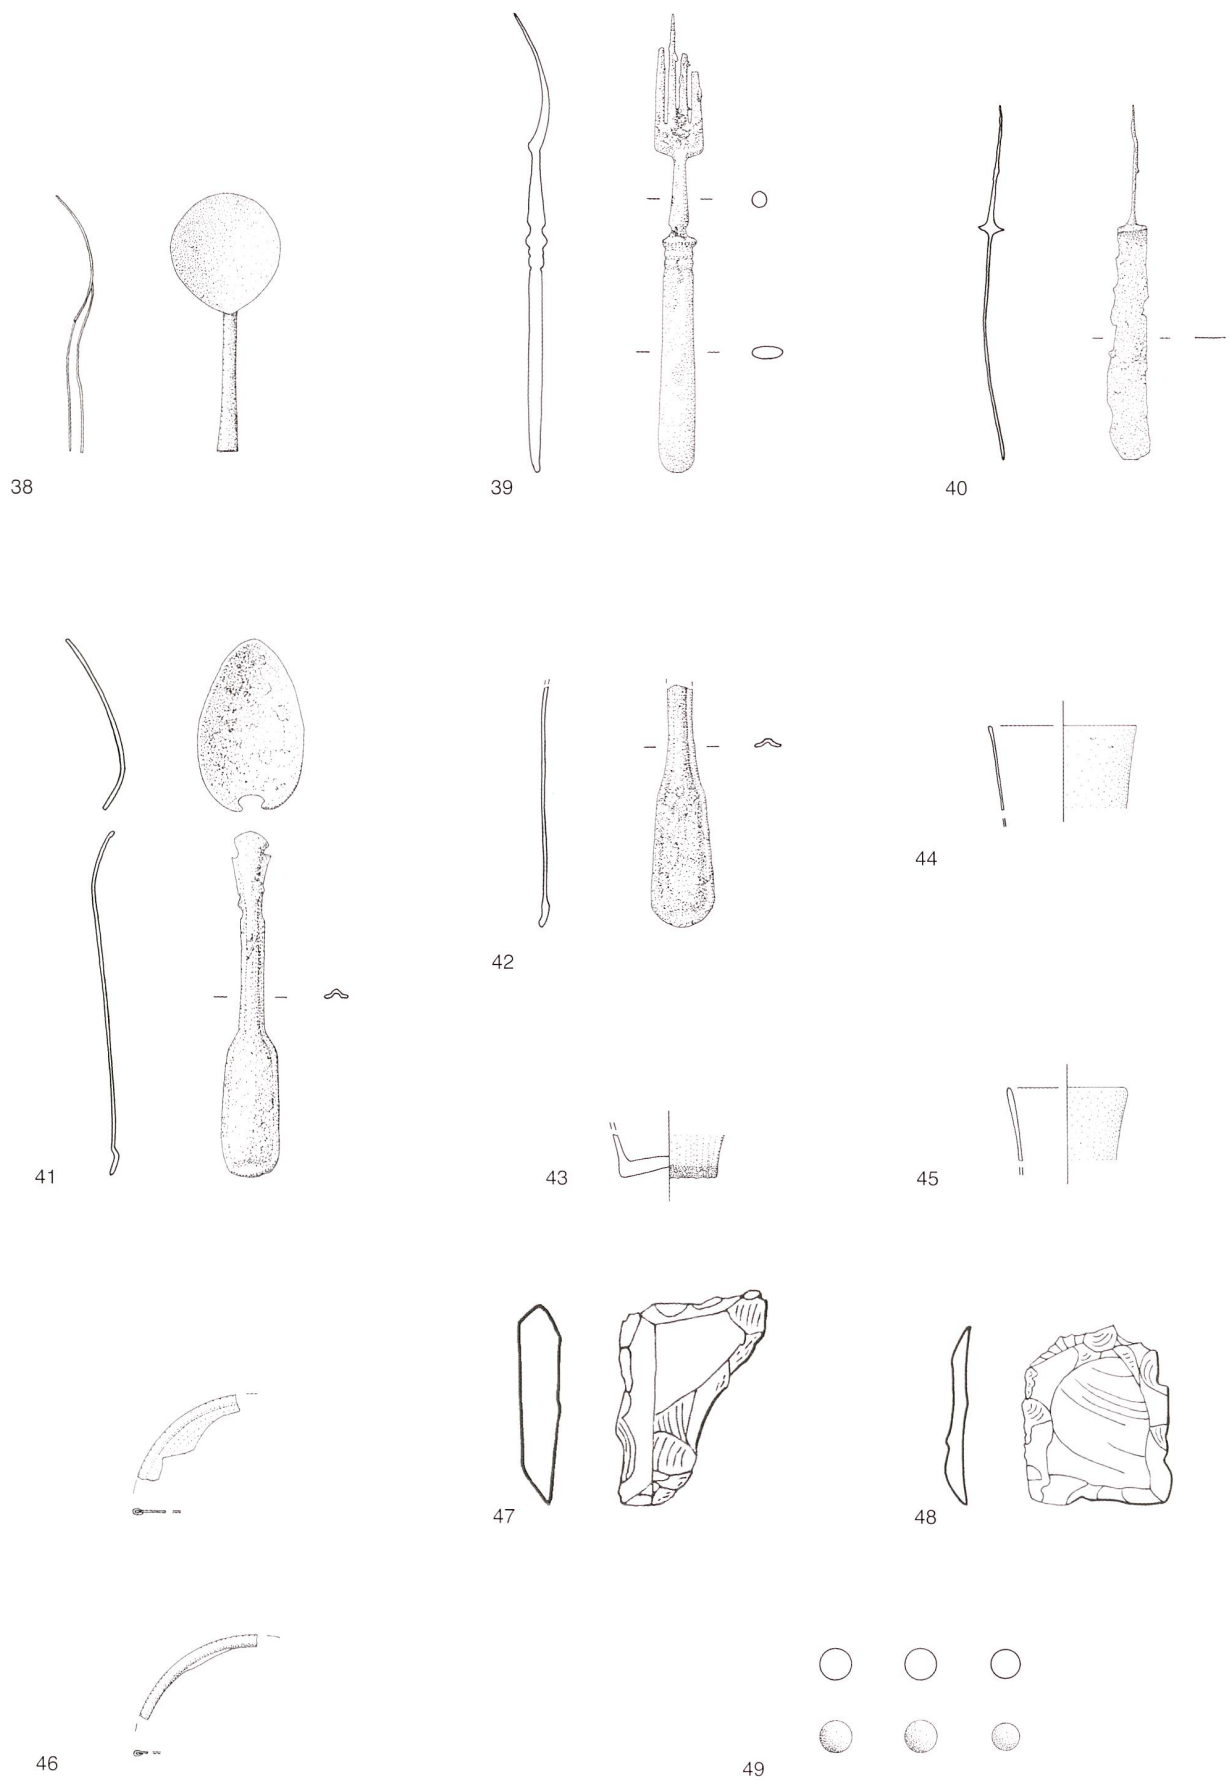
Taf. 5

Oberägeri, Hintergruben. 38 Löffel, vor 19. Jahrhundert. 39–42 Besteck, 19./20. Jahrhundert. 43–44 Trinkgläser, 19./20. Jahrhundert. 46 Butzenscheiben. 47–48 Silices. 49 Tonmurmeln. Massstab 1:3.

48 Silex. Ursprünglich wohl rechteckig mit retuschierten Kanten, diagonal zerbrochen, Bruchkante weist Gebrauchsretuschen auf. Diente wohl zum Feuerschlagen. Länge 3,6 cm, Breite 2,9 cm. Inv.-Nr. 6.1. Möglicherweise prähistorische Klinge mit neuzeitlicher Wiederverwendung.
