Artikel: Amt für Denkmalpflege und Archäologie

Amt für Denkmalpflege und Archäologie

Wissenschaftlicher Tätigkeitsbericht 2007

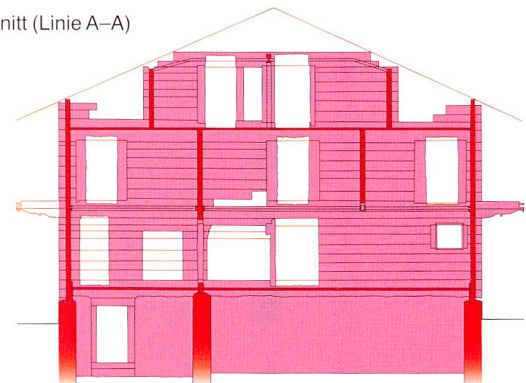
Abb. 24

Oberägeri, Eggstrasse 57, Haltenbüel, Bauernhaus. Grundrisse von Keller, erstem und zweitem Wohngeschoss (links) sowie Querschnitt (Linie A–A) des Bestandes nach 1650. Massstab 1: 200.

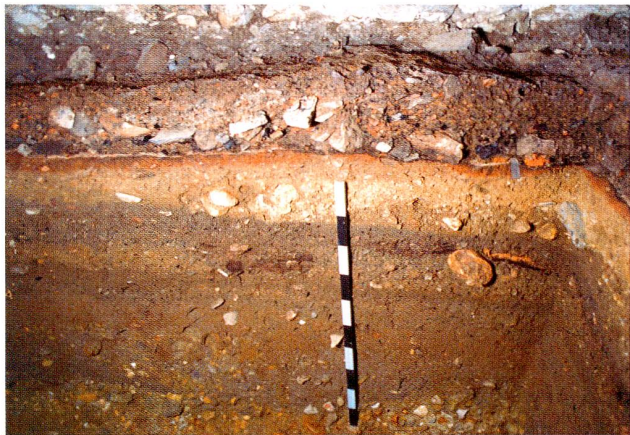
Abb. 36
Zug, Oberaltstadt 13, Wohnhaus. Die Stratigraphie unter dem 1472 errichteten Haus weist Böden von Vorgängerbauten des 13. und 14. Jahrhunderts auf.
