Amt für Denkmalpflege und Archäologie

Wissenschaftlicher Tätigkeitsbericht 2007

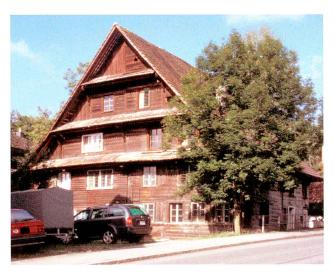
Abb. 4

Baar, Blickensdorferstrasse 21, Wohnhaus. Der Bohlen-Ständer-Bau
von Südosten. Das Haus stammt im Kern aus der Zeit nach 1516 und
wurde 1775/76 massiv umgebaut.

ein zweigeschossiger Bohlen-Ständer-Bau erhalten, der auf einem frei stehenden gemauerten Kellersockel stand (Abb. 5). Das Gebäude mass im Grundriss 11,9×11,7 m und war möglicherweise mit der Traufe zur Hauptfassade nach Südosten (im Folgenden: Süden) hin ausgerichtet. Nur die Küche in der Nordwestecke war nicht unterkellert. Der «Kellerraum» war an dieser Stelle mit Erdreich aufgefüllt.

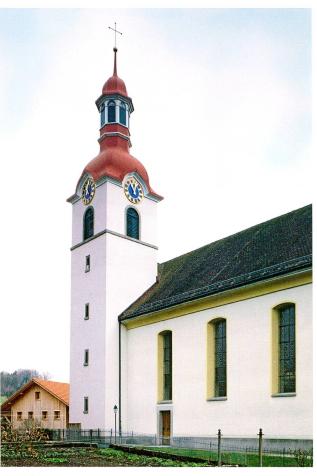
Abb. 12 Cham, Niederwil, Kirche St. Mauritius. Ansicht von Westen.

In den Jahren 1983 und 1984 wurden Kirche und Turm innen und aussen restauriert und unter Schutz gestellt. Nach dieser letzten grossen Restaurierung wies der Turm Putzschäden auf; die zu nahe am Turm stehenden Pflanzen verhinderten eine genügende Durchlüftung und Hinterlüftung der Turmmauern. Zudem waren die Kirchenfenster undicht und der Innenraum stark verschmutzt.

Die Turmrestaurierung sah vor, den alten Farbanstrich zu entfernen und den Verputz partiell auszubessern. Darauf folgte ein Neuanstrich mit mineralischer Farbe. Die Kirchenfenster mussten ausgebaut und in der Werkstatt neu verkittet und versiegelt werden. Aufwändig war die restauratorische Innenreinigung des Kirchenschiffs und des Chors. Ziel dieser Reinigung war es, möglichst substanzschonend und ohne Oberflächenveränderungen die Verschmutzungen zu beseitigen, damit keine neuen Schäden entstehen können. Die Raumschale samt Ausstattung entspricht heute wieder dem Erscheinungsbild wie nach der letzten grossen Restaurierung in den 1980er Jahren. Im Weiteren wurde nach den Plänen eines Landschaftsarchitekten die Umgebung der Kirche durch eine neue Bepflanzung und Beleuchtung aufgewertet.

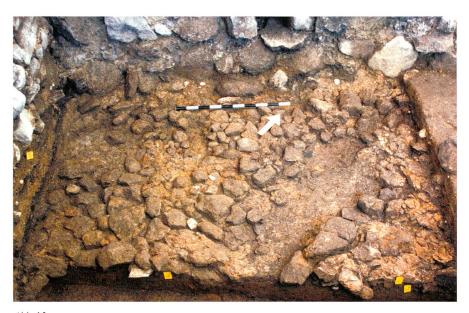
Abb. 15 Hünenberg, Burgruine. Pflästerung des 11./12. Jahrhunderts im Innenhof der Burg. Die angrenzenden Mauern sind jünger.

Palas und Torbau aus sorgfältig bearbeiteten Sandsteinquadern errichtet war und deren Ringmauer in weitem Bogen der Hangkante folgte. Eine Serie von vier C14-Daten weist darauf hin, dass diese ältere Phase ins späte 11. oder in die erste Hälfte des 12. Jahrhunderts zu datieren ist. Gemäss der C14-Datierung des Bergfrieds wurde die zum Teil zerfallene oder abgebrochene Anlage im mittleren 13. Jahrhundert durch eine flächenmässig geringfügig kleinere Burg ersetzt. Zu dieser jüngeren Anlage gehören der Bergfried und Gebäude mit Mauerwerk aus Kieselsteinen. Diese Gebäude wurden zum Teil im ehemaligen Burghof erbaut. Deren Gehniveau liegt, bedingt durch die auf verschiedene Kulturschichten folgenden künstlichen Aufschüttungen etwa 1 m höher als das ältere.

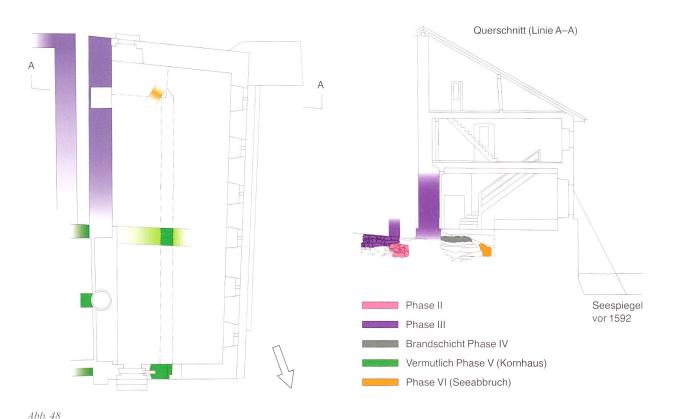
Zug, Unteraltstadt 14a, Fischereimuseum. Grundriss des Erdgeschosses mit den mutmasslichen Spuren des Kornhauses von 1427/28 (links) und Querschnitt (Linie A–A) mit Blick nach Süden (das Grabungsprofil ist seitenverkehrt gezeichnet, vgl. Abb. 47). Der Bestand ab Phase VII ist nicht gefärbt. Massstab 1: 200.

Phase V: Das Kornhaus (Unteraltstadt 14) wurde gemäss dendrochronologischen Datierungen 1427/28 errichtet, die städtischen Jahresrechnungen («Weihnachtsrechnungen») erwähnen ab 1429 die dort erhobene Getreidesteuer. Es griff über den Ehgraben hinaus nach Westen, vermutlich bis an die «Untere» oder «Nidere Gasse». Mutmassliche Reste der Fundamentmauern für den Bohlen-Ständer-Bau fanden sich auch unter dem Betonboden der Schaubrutanlage (s. Abb. 49, Grundriss). Die Jahrzeitenbücher von St. Michael bestätigen, dass die Stadt für den Bau ihres Kornhauses vier Liegenschaften gekauft hatte. Die Tatsache, dass die Stadt an zentraler Stelle ein öffentliches Gebäude baute, das an zwei Gassen stand und daher über den Ehgraben reichte bzw. diesen trennte, ist nicht einzigartig. Um 1370 baute die Stadt Bern in vergleichbarer städtebaulicher Lage ein Kaufhaus.

Phase VI: Am 4. März 1435 brachen die «Untere» oder «Nidere Gasse» und mehrere Häuser in den See ab. Über das Ereignis und die darauf eingegangenen Hilfeleistungen berichten das Bürgerbuch der Stadt Zug und die Jahrzeitenbücher von St. Michael. Die Katastrophe zeigt sich im Schichtenprofil als steile Abbruchkante zum See hin. Vermutlich in der Folge des Unglücks wurde eine behelfsmässige, knapp 50 cm breite Stützmauer errichtet, die der Abbruchlinie folgte und schräg zum Ehgraben verlief. Sie sollte wohl ein weiteres Abrutschen in den See verhindern. Im Südteil des Fischereimuseums war die betroffene Parzelle nur noch knapp 2,5 m breit.
