# Archäologie einer mehrfach restaurierten Burg

## Zum Abschluss der archäologischen Untersuchung und der Restaurierung der Burgruine Hünenberg

*Adriano Boschetti-Maradi, Gabriela Güntert, Lukas Högl und Gabi Meier*

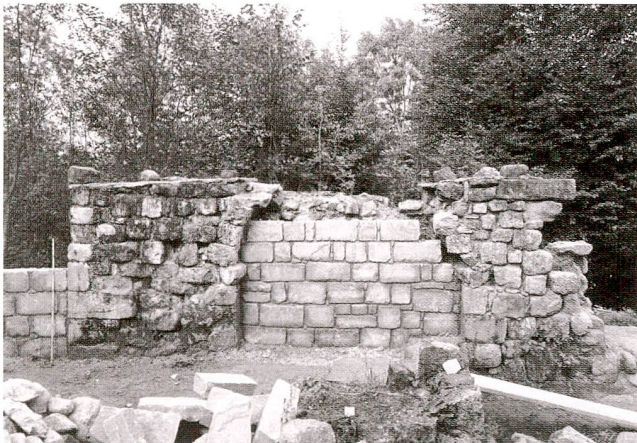
Abb. 8  
Burgruine Hünenberg, Torbau, Blick Richtung Nordosten. Als man 1961 mit der Sanierung begann, konnte von reinen Sicherungsarbeiten bereits nicht mehr die Rede sein. Die meisten Mauern mussten mit einem neuen Mauermantel, einzelne Mauerabschnitte sogar mit einem neuen Mauerkerne versehen werden.

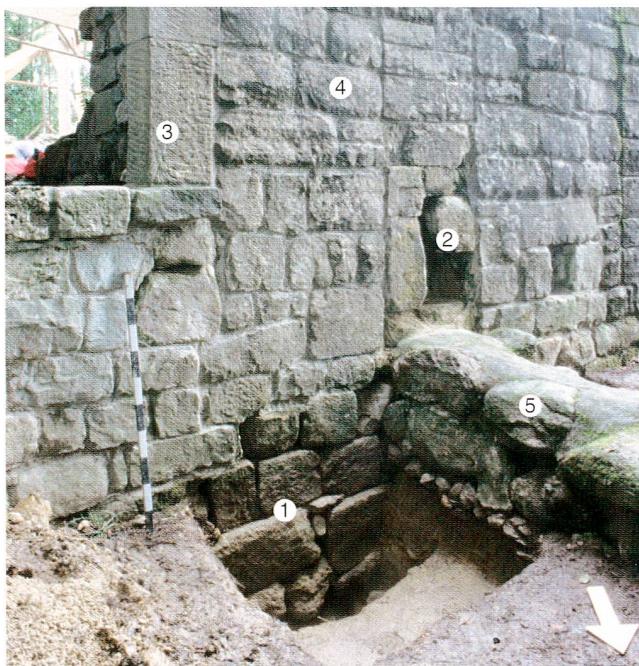
Abb. 13  
Burgruine Hünenberg. Ehemalige Innenseite der Südmauer des Palas, 2007. 1 Originales Quadermauerwerk mit Fundamentabsatz, auf einer ohne Mörtel verlegten Fundamentlage aus Kieselsteinen (Phase I). 2 Pfeiler im rekonstruierten Mauerwerk, der ebenso zu Phase I gehört und zwischen zwei Arkaden stand, die im Zusammenhang mit einer Niveauanhebung in Phase III zugemauert wurden. 3 In Phase III gebaute, höher liegende Türe. 4 Mauer, die in Phase III zur Nordfassade der Burg wurde. 5 Mauerfundament, ebenfalls jünger als die Quadermauer.

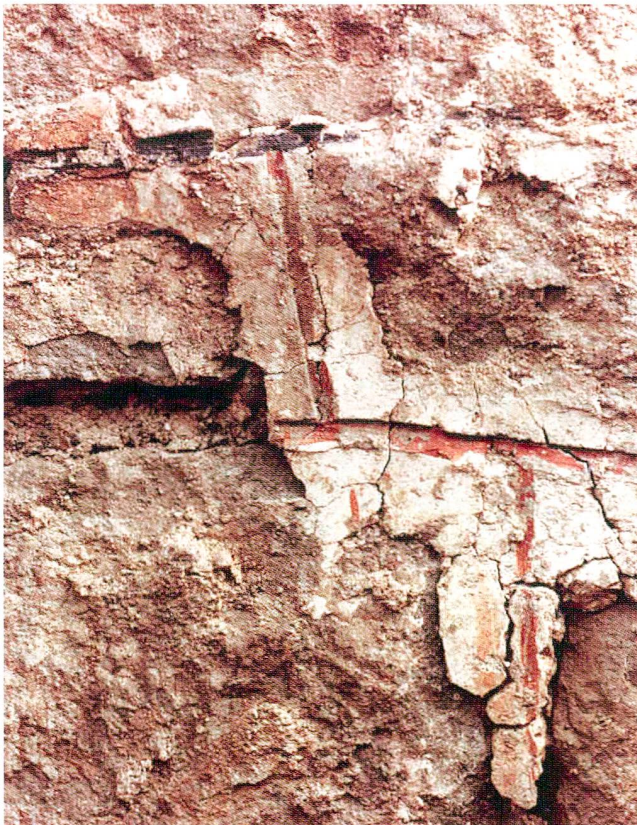
Abb. 16  
Burgruine Hünenberg, Torbau, Nordmauer. Bei der Sanierung 1961/62  
fanden sich Spuren roter Fugenstrichmalerei.

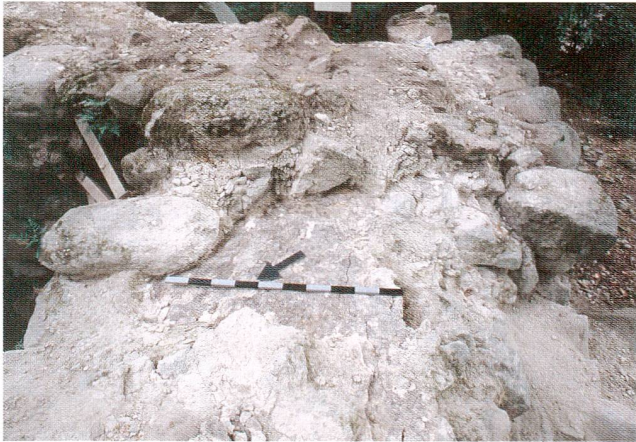
Abb. 18  
Burgruine Hünenberg, Westmauer des Bergfrieds. Das Mauerwerk enthält hier wegen eines Bauunterbruchs eine horizontale Fuge (so genannte Wintergrenze). Brandspuren auf der Mörteloberfläche in der Fuge zeugen davon, dass die Mauer zum Schutz vor Frost mit Stroh und Reisig, das später offenbar Feuer gefangen hat, abgedeckt worden ist (beim Massstab). Blick Richtung Süden, 2007.

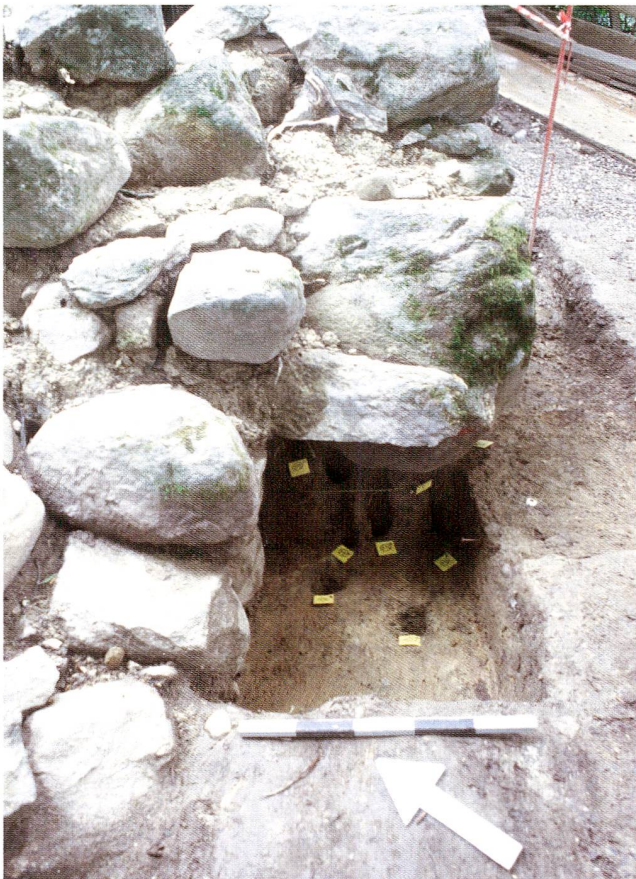
Abb. 19  
Burgruine Hünenberg. Der massive Stützpfiler im Süden der Anlage wurde mit zahlreichen Staketen gegen das Absinken gesichert. Die gelben Zettel markieren die Negative der Staketen. Blick nach Osten, 2008.

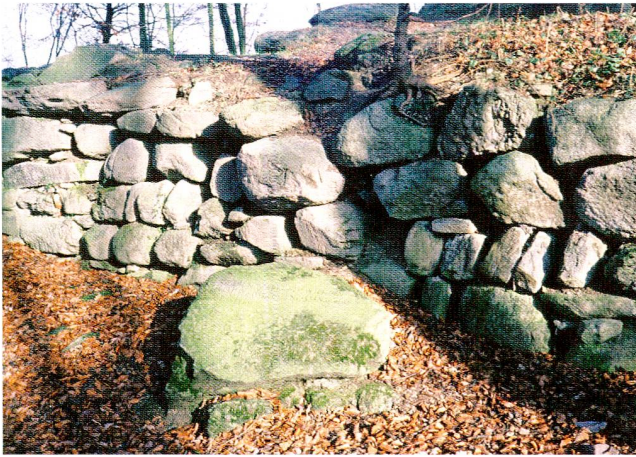
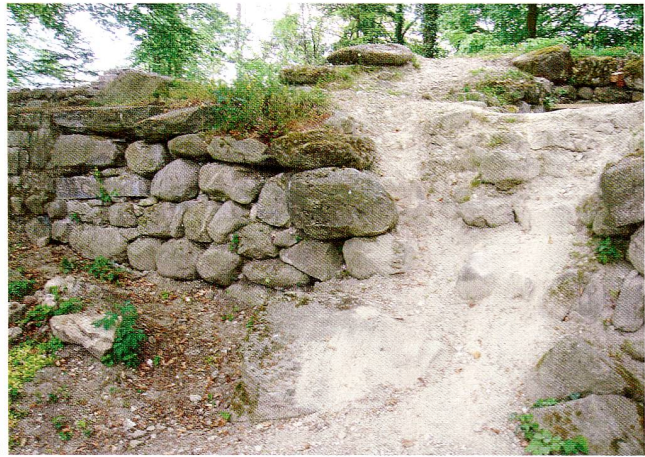
Abb. 22

Burgruine Hünenberg, Bergfried, Ansicht von Südwesten (vgl. Abb. 31, M32). 1 Die sich auflösende Maueroberkante, Januar 1988. 2 Vor Beginn der jüngsten Restaurierung, 2007. Die Verwitterung ist deutlich ersichtlich, der Zerfall beschleunigt sich.

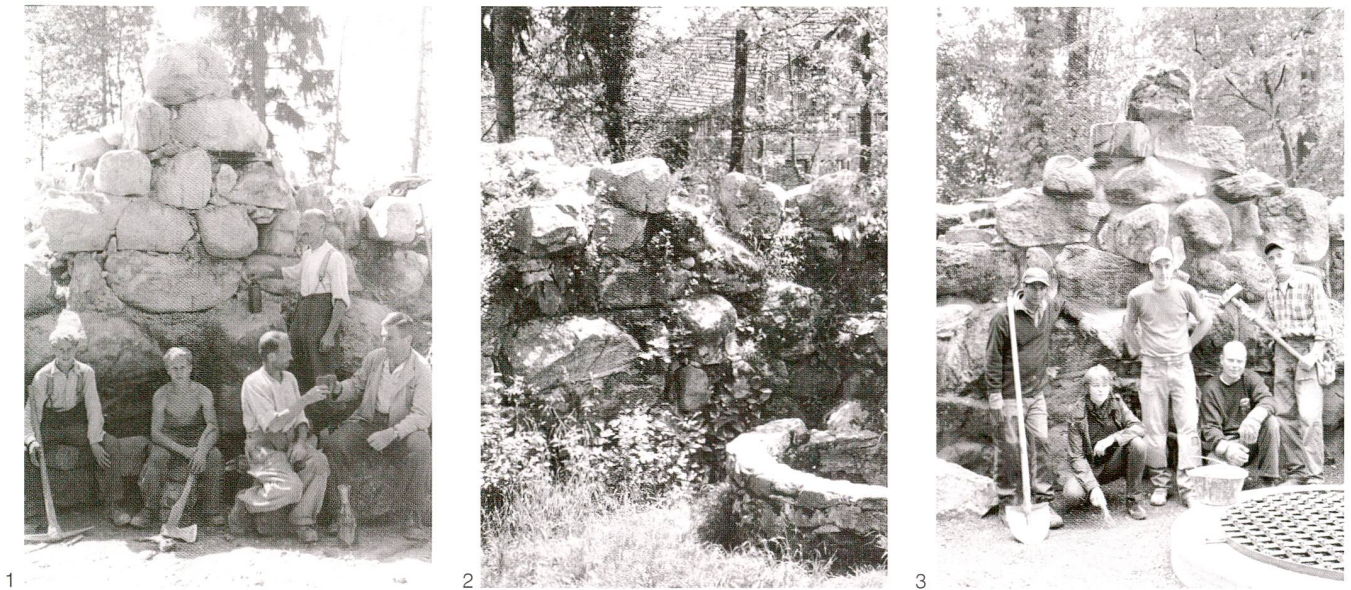
Abb. 23

Burgruine Hünenberg, Bergfried, Nordwestfassade (vgl. Abb. 31, M29). 1 Nach der Freilegung 1945, mit einem erhöhten Mauerteil, der kurz nach dieser Aufnahme abstürzte oder abgebrochen wurde. 2 Vor der Restaurierung 1961, rechts der Sodbrunnen. 3 Nach Abschluss der Restaurierung von 2007–09, mit möglichst steingerecht in vier Steinlagen wieder aufgemauertem Mauerzahn.

Bedeutung, sie verfügen auch über die bessere bauphysikalische Eigenschaft, Feuchtigkeit aus dem Mauerwerk an die Oberfläche zu transportieren, als Restaurierungsmörtel dies vermögen. Um diesen Umstand bei grösseren Flächen mit neuen Verfugungen auszugleichen, wurden tief ins Mauerwerk reichende Drainagelöcher offen gelassen. Die Fugenbeschaffenheit der Wandflächen wurde möglichst den bestehenden originalen Mörteloberflächen angeglichen. Dabei war ein Unterschied der Fugenausbildung im unteren zum oberen Bereich zu beobachten. Beim unteren Bereich handelt es sich wahrscheinlich um das Turmfunda-

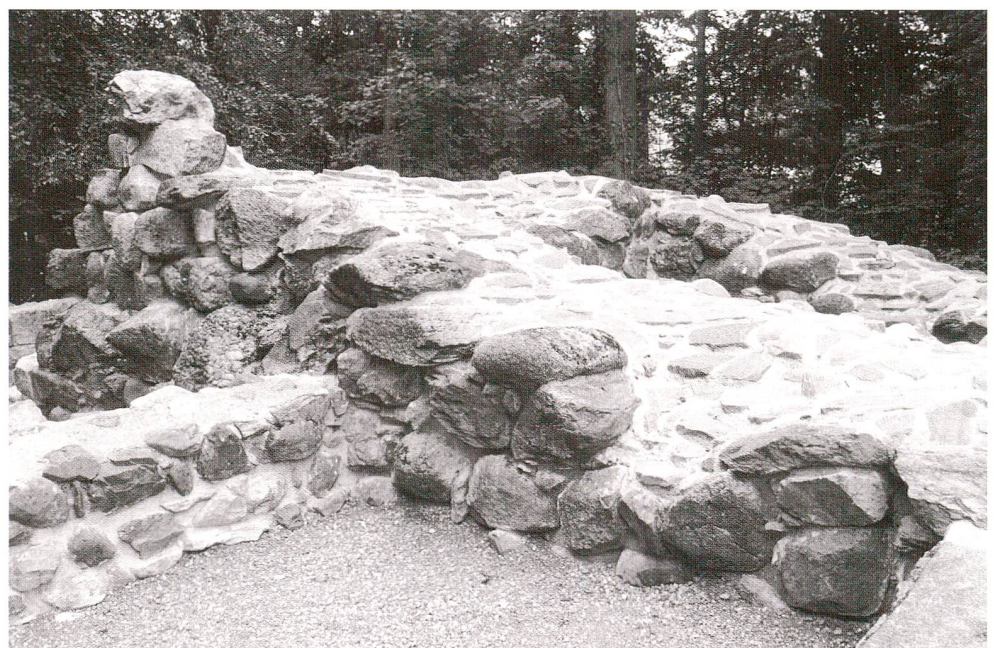
Abb. 24

Bei der Mauerkrone ging es unter dem Gesichtspunkt der Konservierung in erster Linie darum, die Megalithe des Mauermantels zu sichern. Um dem Bergfried mehr vom Charakter des Gebauten zurückzugeben und den Unterhalt zu vereinfachen, wurde die Variante einer Übermauerung gegenüber einer alleinigen Rückverankerung der Mega-

lithe bei weiterhin bewachsenem Kernmauerwerk bevorzugt (Abb. 24). Tatsächlich waren auf dem Turm neben anderen Holzpflanzen zahlreiche über armdicke Ahornbäumchen mit der Folge entsprechender Schäden durch Wurzeln gewachsen. Nachdem die Kronenoberfläche abgeforstet und gereinigt worden war, erwies sich das Kernmauerwerk als eine mörtelgebundene, aber regellose Verfüllung aus mergeligem Sandstein. Dieser Stein, der den Untergrund des Burghügels bildet und auch im Kern der ältesten Bauten Verwendung gefunden hat, schwindet und quillt bei wechselnder Feuchtigkeit. Diese Eigenheit dürfte ein Grund für die dramatische Auflösung mancher Mauern nach der Freilegung sein, die bei der Restaurierung 1961 wohl zum Entscheid führte, den unrettbar erscheinenden Originalbestand zugunsten umfangreicher Rekonstruktionen aufzugeben.

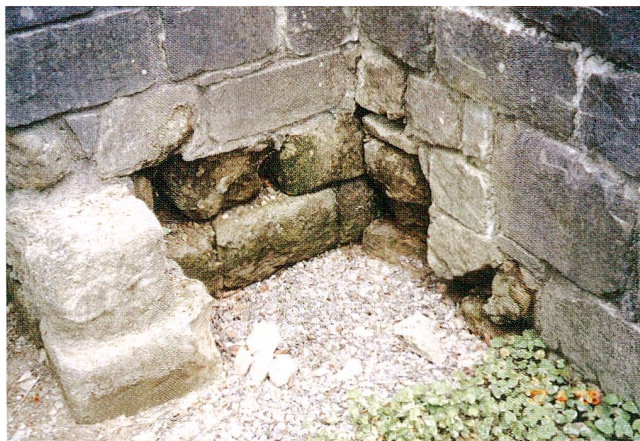
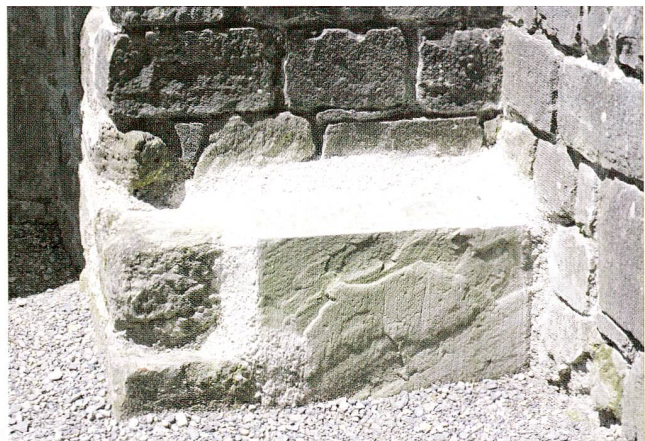
Abb. 27

Burgruine Hünenberg. Mauerecke (vgl. Abb. 31, M6/M7). 1 Vor der Restaurierung. 2 Mit reversibler Vormauerung zum Schutz originaler Sandsteinquader.

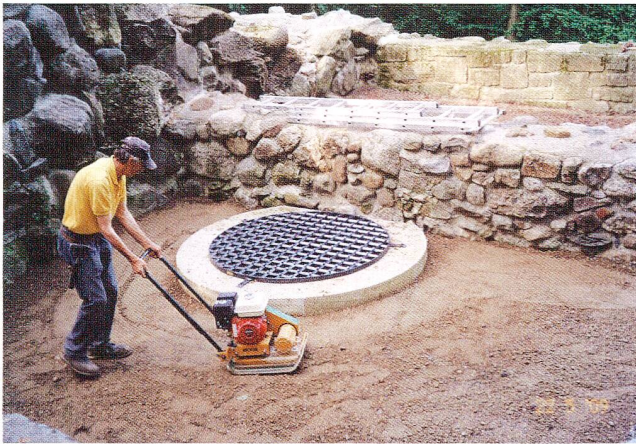
Abb. 28  
Burgruine Hünenberg. Abschluss der Restaurierung des Sodbrunnens im Frühjahr 2009.

blechrohre stabilisiert, die mit Sickerkies hinterfüllt wurden. Diese Massnahme greift nicht in die Bausubstanz ein, ist reversibel, behindert den Blick in die Tiefe nicht, ist wasser durchlässig und verhindert künftig das Einbrechen des Felsens auch bei weiterer Verwitterung. Der Brunnenkranz wurde möglichst einfach, aber der Wichtigkeit dieses Bauteils angemessen erneuert und mit einem neuen Metallgitter versehen (Abb. 28). Heute ist der Wasserspiegel im Sodbrunnen wieder sichtbar.

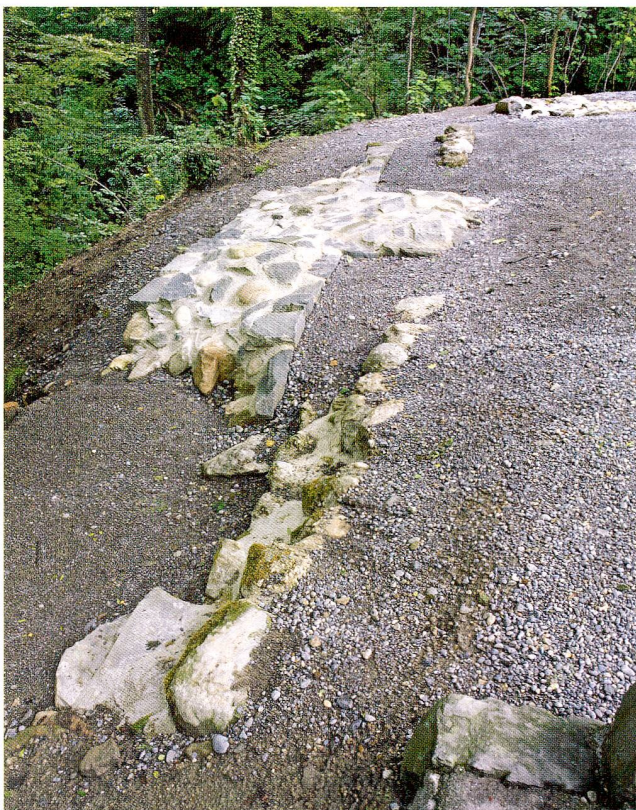
Abb. 30  
Burgruine Hünenberg. Bodenebene Mauern im Osten der Burganlage (vgl. Abb. 31, M21/M24), 2009 aufgrund der Befunde der archäologischen Grabungen sichtbar aufgemauert.
