# Archäologie einer mehrfach restaurierten Burg

## Zum Abschluss der archäologischen Untersuchung und der Restaurierung der Burgruine Hünenberg

Adriano Boschetti-Maradi, Gabriela Güntert, Lukas Högl und Gabi Meier

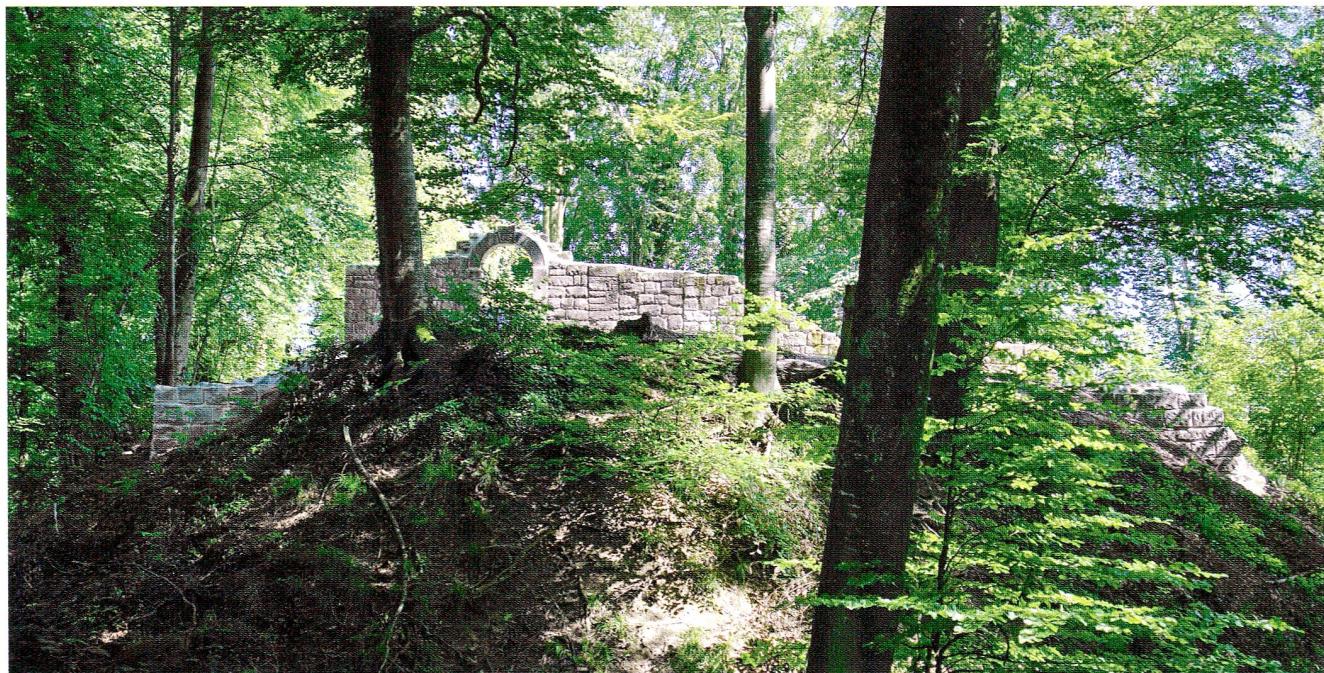
Abb. 1  
Burgruine Hünenberg. Ansicht der neu restaurierten Burgruine von Nordwesten im Juni 2009.

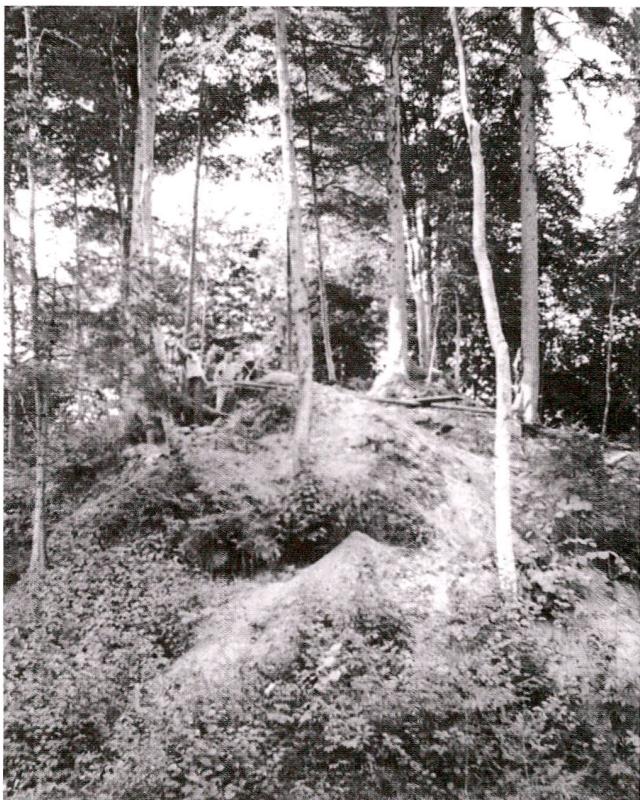
Abb. 4

Burgruine Hünenberg. Zu Beginn der ersten Sondierungen 1944 oder der Ausgrabungen 1945 war von der Burgruine nichts mehr sichtbar. Alles war von Bewuchs und einer Schuttschicht überdeckt.

Das Turmmauerwerk wurde von der Feuerwehr mit dem scharfen Wasserstrahl einer Motorspritze gereinigt, und der zahllosen Wurzelstöcke entledigte man sich mit 170 Altdorfpatronen und 40 m Zündschnur. Insgesamt wurden 3000 Kubikmeter Schutt und Steine weggeschafft. Der

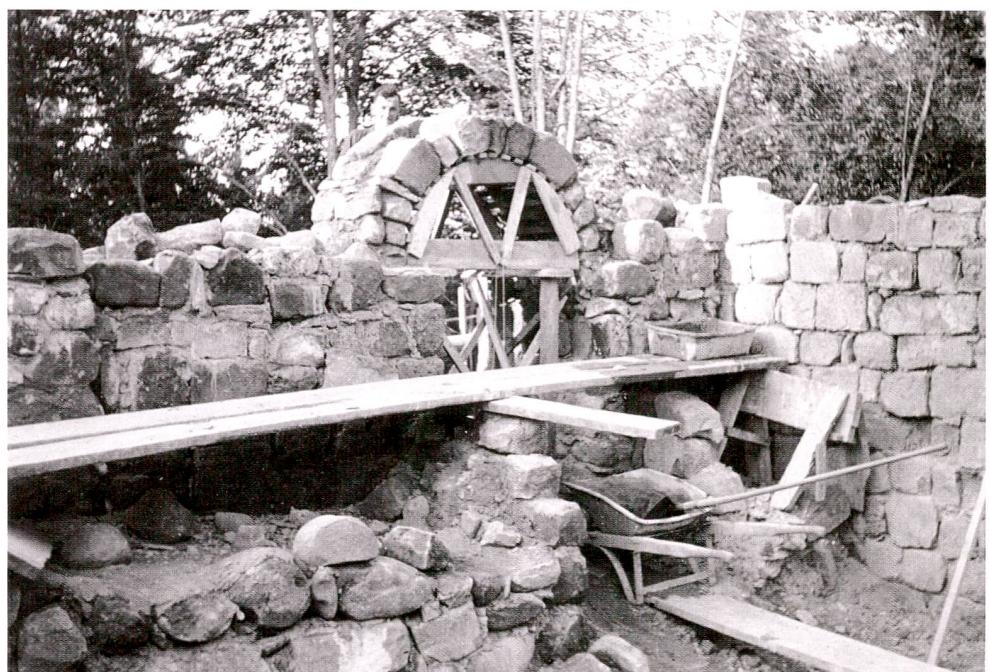
Abb. 6

Burgruine Hünenberg. Wiederaufbauarbeiten nach Abschluss der Ausgrabungen 1947. Blick Richtung Norden.

Aus den Fotografien der Grabung von 1945/47 geht hervor, dass Villiger bereits während und unmittelbar nach der Ausgrabung einzelne Teile der Burg, insbesondere Tor- und Eckbereiche, baulich rekonstruiert hat, dies allerdings nicht immer in Übereinstimmung mit dem archäologischen Befund (Abb. 6).<sup>11</sup> Die freigelegte und teilweise rekonstruierte Burgruine wurde 1955 unter kantonalen Denkmalschutz gestellt. Nur gerade zehn Jahre nach Abschluss der Freilegungsarbeiten hatte das Mauerwerk bereits starke Erosions- und Frostschäden erlitten. Fotografien zeigen den drastischen Zerfall der Burgruine innerhalb kurzer Zeit (Abb. 7). Dies führte 1958 zu Vorstossen des Burgerrates und des Einwohnerrates Hünenberg beim Zuger Regierungsrat und zu Interpellationen im Kantonsrat, die den Schutz der denkmalgeschützten, aber gefährdeten Burgruine zum Ziel hatten.

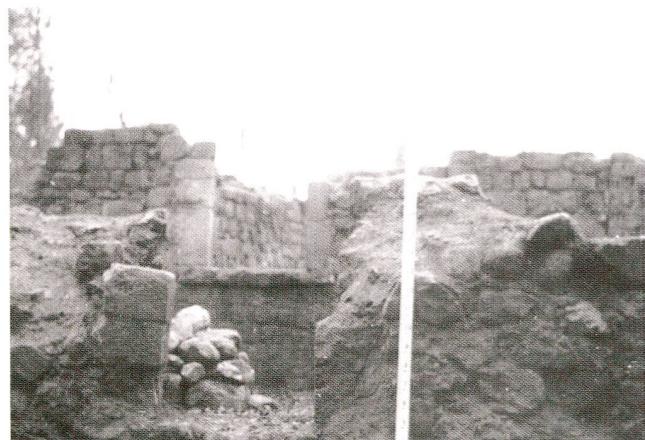
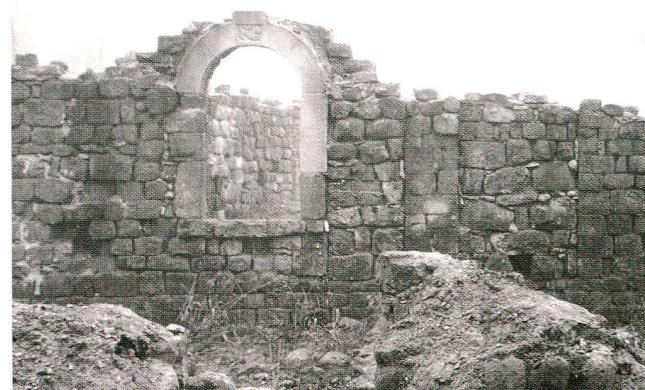
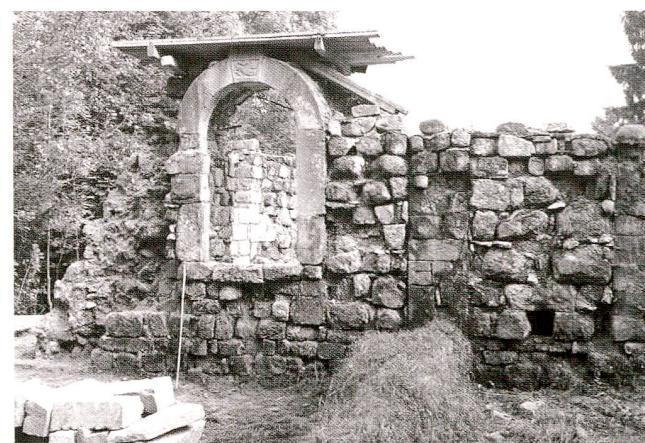
Abb. 7  
Burgruine Hünenberg, Nordmauer. Blick Richtung Süden. Die Fotografien zeigen den raschen Zerfall zwischen 1945 und 1962. 1 Zustand während der Ausgrabung 1945/47. 2 Teilweise rekonstruierter Zustand nach der Ausgrabung 1947. 3 Zustand 1961 während der Sanierung.

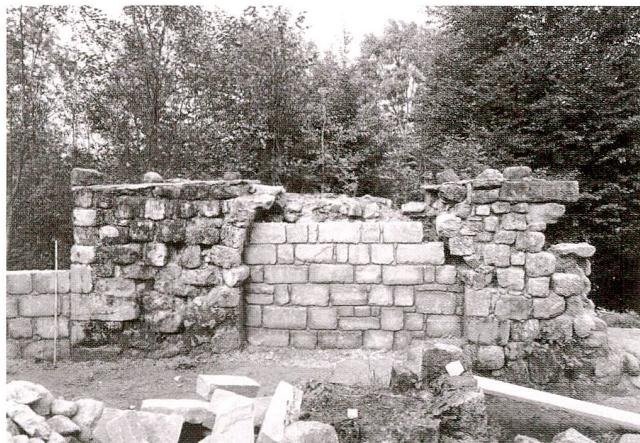
Abb. 8

Burgruine Hünenberg, Torbau, Blick Richtung Nordosten. Als man 1961 mit der Sanierung begann, konnte von reinen Sicherungsarbeiten bereits nicht mehr die Rede sein. Die meisten Mauern mussten mit einem neuen Mauermautel, einzelne Mauerabschnitte sogar mit einem neuen Mauerkern versehen werden.

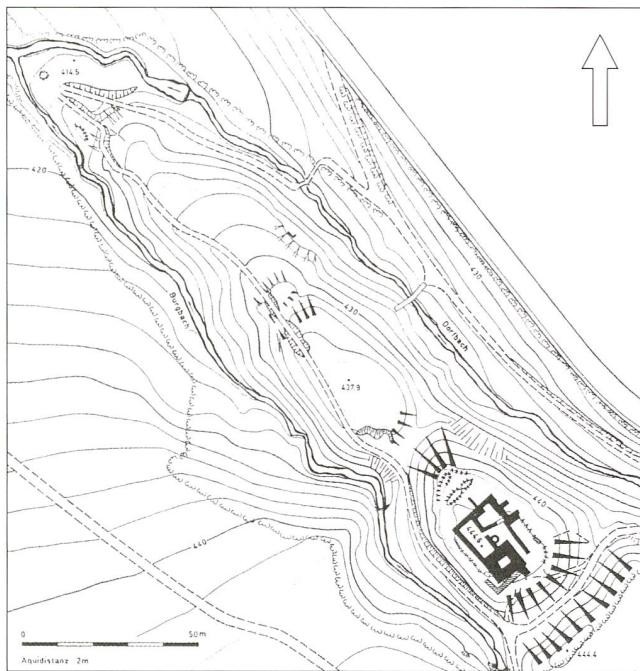
Abb. 9

Burgruine Hünenberg. Topografische Aufnahme durch das Institut für Denkmalpflege an der ETH Zürich, 1985. Die Burgruine erhebt sich auf einem steilen Geländesporn, der im Mittelalter zusätzlich durch Halsgräben gesichert wurde.

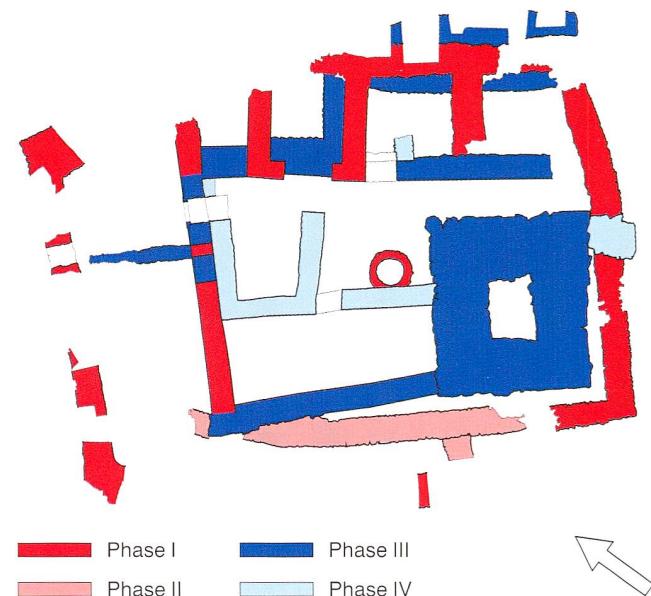
Abb. 11

Burgruine Hünenberg. Gesamtplan nach Abschluss der archäologischen Untersuchungen 2005–08. Massstab 1:400.

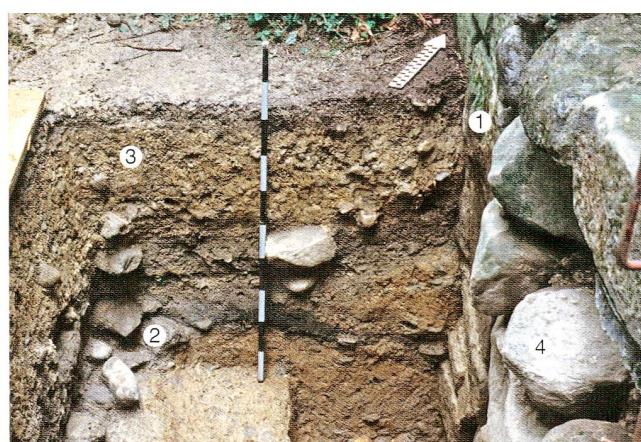
Abb. 10

Burgruine Hünenberg. Sondierung im Burghof 2007, Nordprofil. 1 Südostecke des Torbaus mit bossierten Quadersteinen (Phase I). 2 Niveau der ehemaligen Hofpflasterung (Phase I). 3 Hellbraune Aufschüttung, vermutlich aus der Zeit des Baus des Bergfrieds (Phase III). 4 Jüngere Mauer aus Kieseln, deren oberer Abschluss ein Schwellenstein bildet (Phase III), dessen Niveau deutlich über demjenigen der Pflasterung liegt.

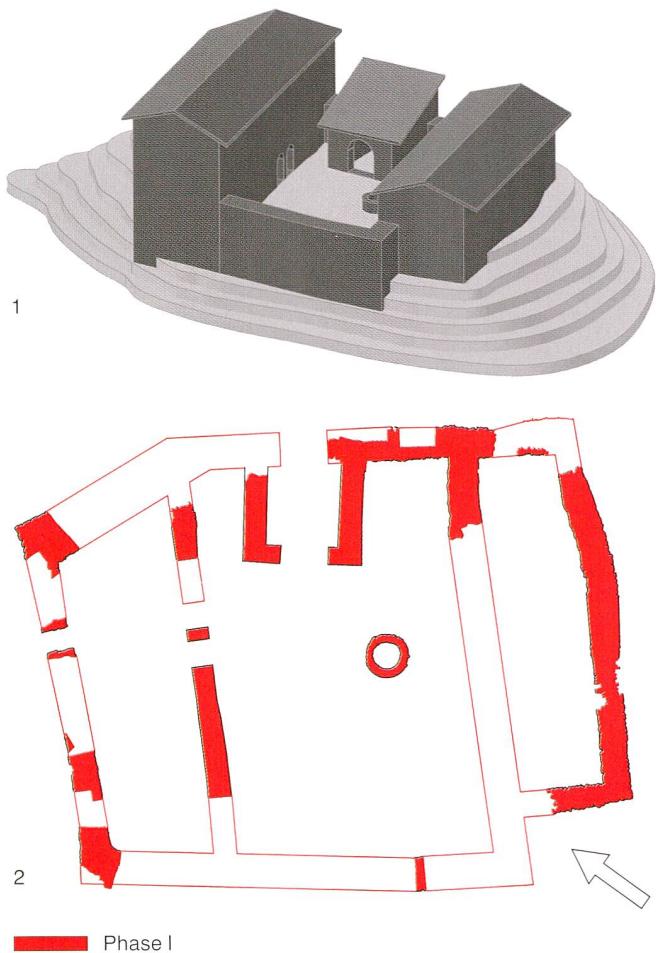
Abb. 12  
Burgruine Hünenberg. Bauphase I (frühes 12. Jahrhundert). 1 Rekonstruktionsversuch, Blick nach Norden. 2 Rekonstruierter Grundriss, Massstab 1:400.

Die erste fassbare Burgenanlage war im Grundriss ungefähr rechteckig und hatte eine Fläche von etwa  $22 \times 28$  m (Abb. 12). Die Ringmauer verlief so weit aussen den Hangkanten entlang, dass der Fels mehrfach – teilweise stufenartig – abgearbeitet werden musste, damit er als ebener Baugrund dienen konnte. Die Bruchstücke des abgeschrägten, gelblich-grauen und relativ weichen Mergelfelsens konnten direkt als Baumaterial für die Mauer verwendet werden.<sup>21</sup> An der Innenseite der Ringmauer war im Osten ein Torgebäude mit den Grundmassen  $6 \times 6$  m angebaut. Es wies eine aufwändige Bauweise mit versetzten Eckquadern aus Sandstein, einem bossierten Gewände und dem Ansatz eines etwa 2,2 m breiten Tuffsteinbogens auf. Zur ersten Anlage gehörte ein in Grundriss quer rechteckiger, repräsentativer Saal- und Wohnbau (Palas) im Norden der Burg (Fläche knapp  $8 \times 22$  m). Einem auf den Fotos der Alt-

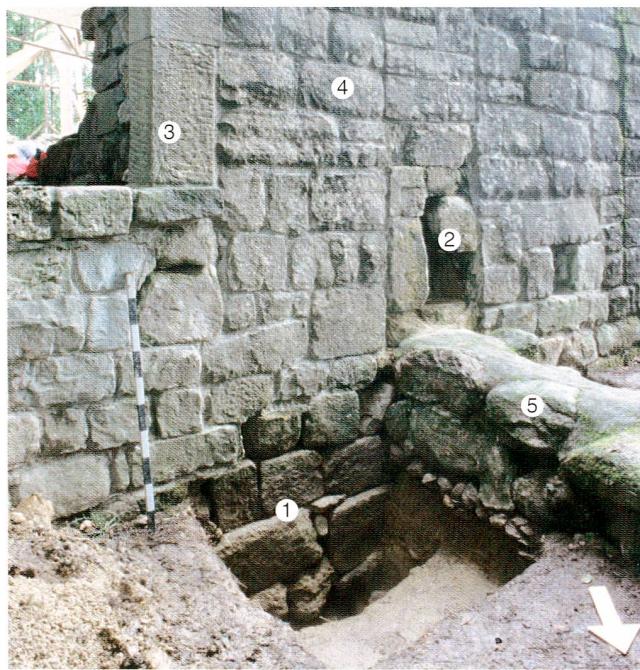
Abb. 13  
Burgruine Hünenberg. Ehemalige Innenseite der Südmauer des Palas, 2007. 1 Originale Quadermauerwerk mit Fundamentabsatz, auf einer ohne Mörtel verlegten Fundamentlage aus Kieseln (Phase I). 2 Pfeiler im rekonstruierten Mauerwerk, der ebenso zu Phase I gehört und zwischen zwei Arkaden stand, die im Zusammenhang mit einer Niveauanhebung in Phase III zugemauert wurden. 3 In Phase III gebaute, höher liegende Türe. 4 Mauer, die in Phase III zur Nordfassade der Burg wurde. 5 Mauerfundament, ebenfalls jünger als die Quadermauer.

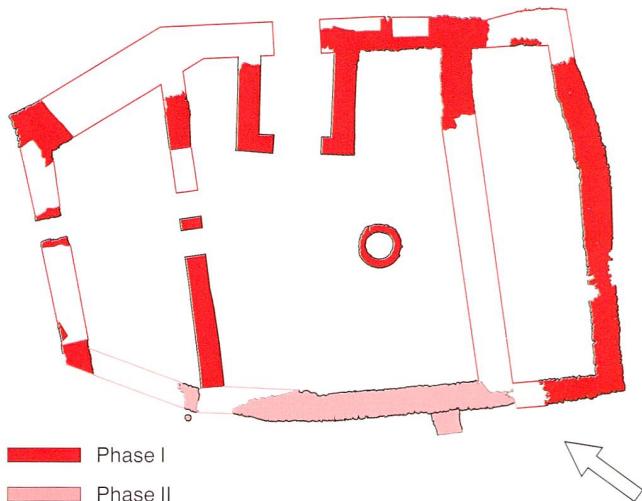
Abb. 14

Burgruine Hünenberg. Rekonstruierter Grundriss in Phase II (hellrot) mit dem übernommenen Bestand aus Phase I (dunkelrot). Unmittelbar westlich der neuen Ringmauer ein Pfostenloch, aus dem C14-Proben stammen. Massstab 1:400.

Im Zusammenhang mit der zweiten Bauphase ist das C14-Datum eines Tierknochens zu sehen, dessen Mittelwert in die Zeit um 1180 weist.<sup>28</sup> Der Knochen stammt aus einem Pfostenloch, dessen Anlage mit dem teilweisen Abbruch des nördlichen Palas und dem Bau der neuen Ringmauer an der Westseite in Verbindung gebracht werden dürfte. In den gleichen zeitlichen Zusammenhang gehören vielleicht auch die Verputzreste mit rot und schwarz bemaltem Fugenstrich, die bei den Sanierungsarbeiten 1961/62 an der nördlichen Außenmauer des Torgebäudes entdeckt wurden (Abb. 16). Rote Fugenstrichmalereien sind unter anderem vom Bossenquader-turm der Burgruine Alt-Wülflingen bekannt und werden dort ins beginnende 13. Jahrhundert datiert.<sup>29</sup>

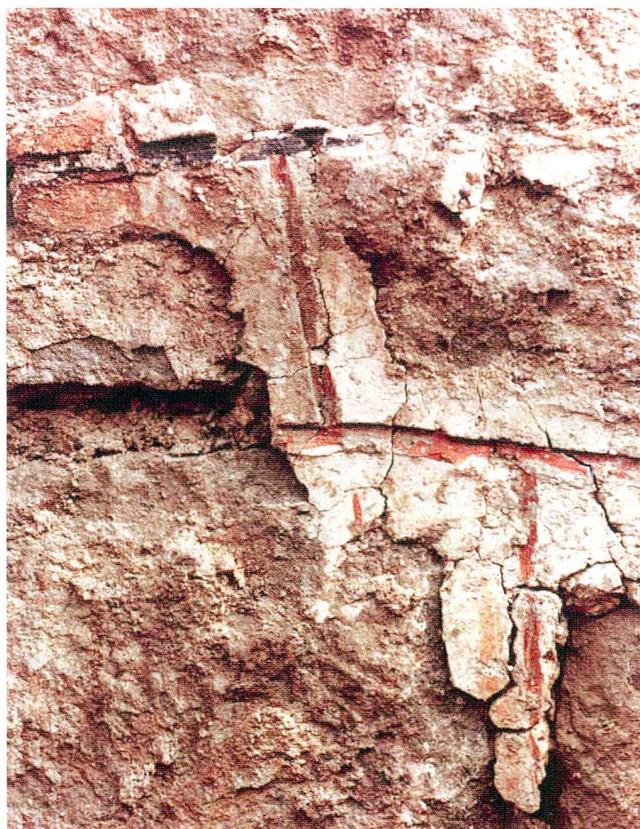
Abb. 16

Burgruine Hünenberg. Torbau, Nordmauer. Bei der Sanierung 1961/62 fanden sich Spuren roter Fugenstrichmalerei.

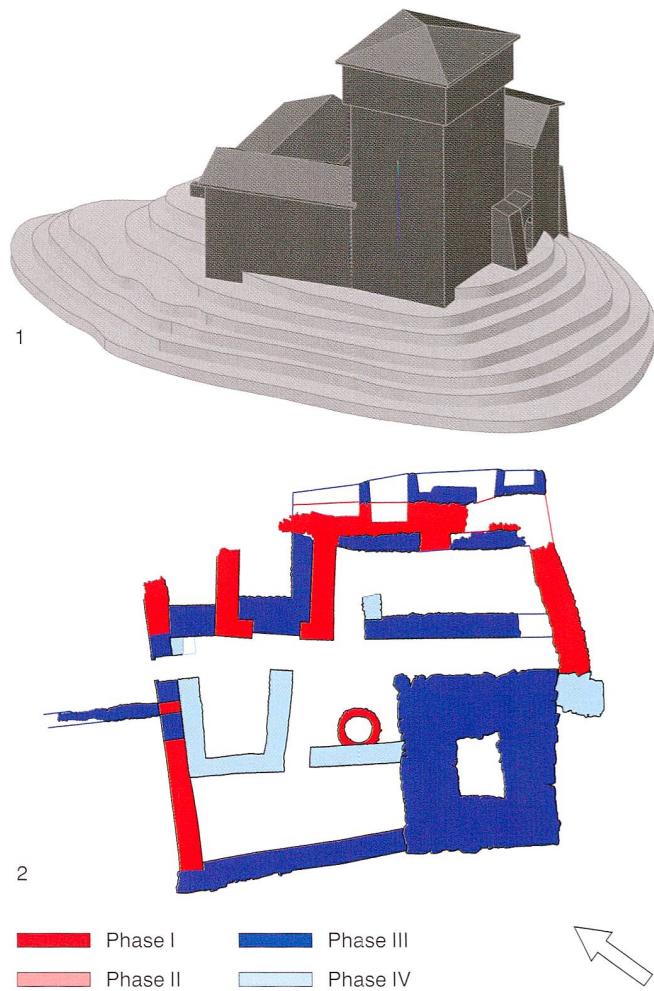
Abb. 17

In der dritten Bauphase kam es zu einer massiven Umgestaltung der Burg. Die Anlage wurde im Grundriss deutlich kleiner, wuchs aber mit dem Bau eines Turmes in die Höhe (Abb. 17). Charakteristisch für die Mauern dieser Bauphase ist die vorwiegende Verwendung von Kieseln und Lesesteinen, abgesehen von einzelnen, wieder verwendeten älteren Quadersteinen (vgl. Abb. 10, Nr. 4). Die westliche Ringmauer wurde ein drittes Mal weiter ins Innere gerückt. Auch am östlichen Hang hatte man offenbar gegen Rutschungen zu kämpfen. Darauf weist eine Vormauerung hin, die im südlichen Bereich von aussen her an die ältere Ringmauer angebaut worden ist. Nachdem offenbar auch die Ostmauer des Torbaus weggebrochen war, wurde dieser aufgegeben und zugemauert; sogar die Zumauerung musste mit einer Strebe statisch gesichert werden. Nach dem möglicherweise zerfallsbedingten Abbruch der nördlichen Palasmauer aus Phase I diente die ehemalige Hoffassade des Palas – wie ein umgekehrter Handschuh – als nördliche Aussenmauer der neuen Burgenanlage (vgl. Abb. 7 und 13).<sup>33</sup>

Burggruine Hünenberg. 1 Rekonstruktionsversuch des Bauzustandes in Phase IV (14. Jahrhundert). Blick Richtung Norden. 2 Rekonstruierter Grundriss in Phase III/IV (dunkelblau/hellblau) mit dem übernommenen Bestand aus Phase I (rot), Massstab 1:400.

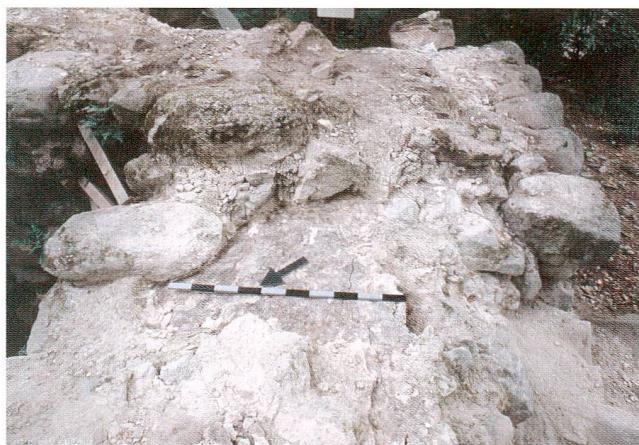
Abb. 18

Burgruine Hünenberg. Westmauer des Bergfrieds. Das Mauerwerk enthält hier wegen eines Bauunterbruchs eine horizontale Fuge (so genannte Wintergrenze). Brandspuren auf der Mörteloberfläche in der Fuge zeugen davon, dass die Mauer zum Schutz vor Frost mit Stroh und Reisig, das später offenbar Feuer gefangen hat, abgedeckt worden ist (beim Massstab). Blick Richtung Süden, 2007.

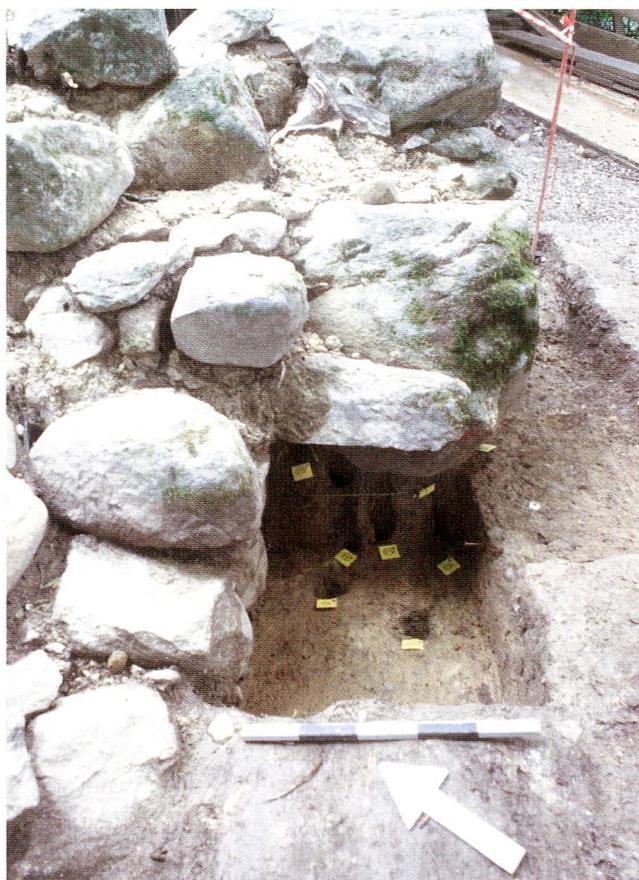
Abb. 19

Burgruine Hünenberg. Der massive Stützpfiler im Süden der Anlage wurde mit zahlreichen Staketen gegen das Absinken gesichert. Die gelben Zettel markieren die Negative der Staketen. Blick nach Osten, 2008.

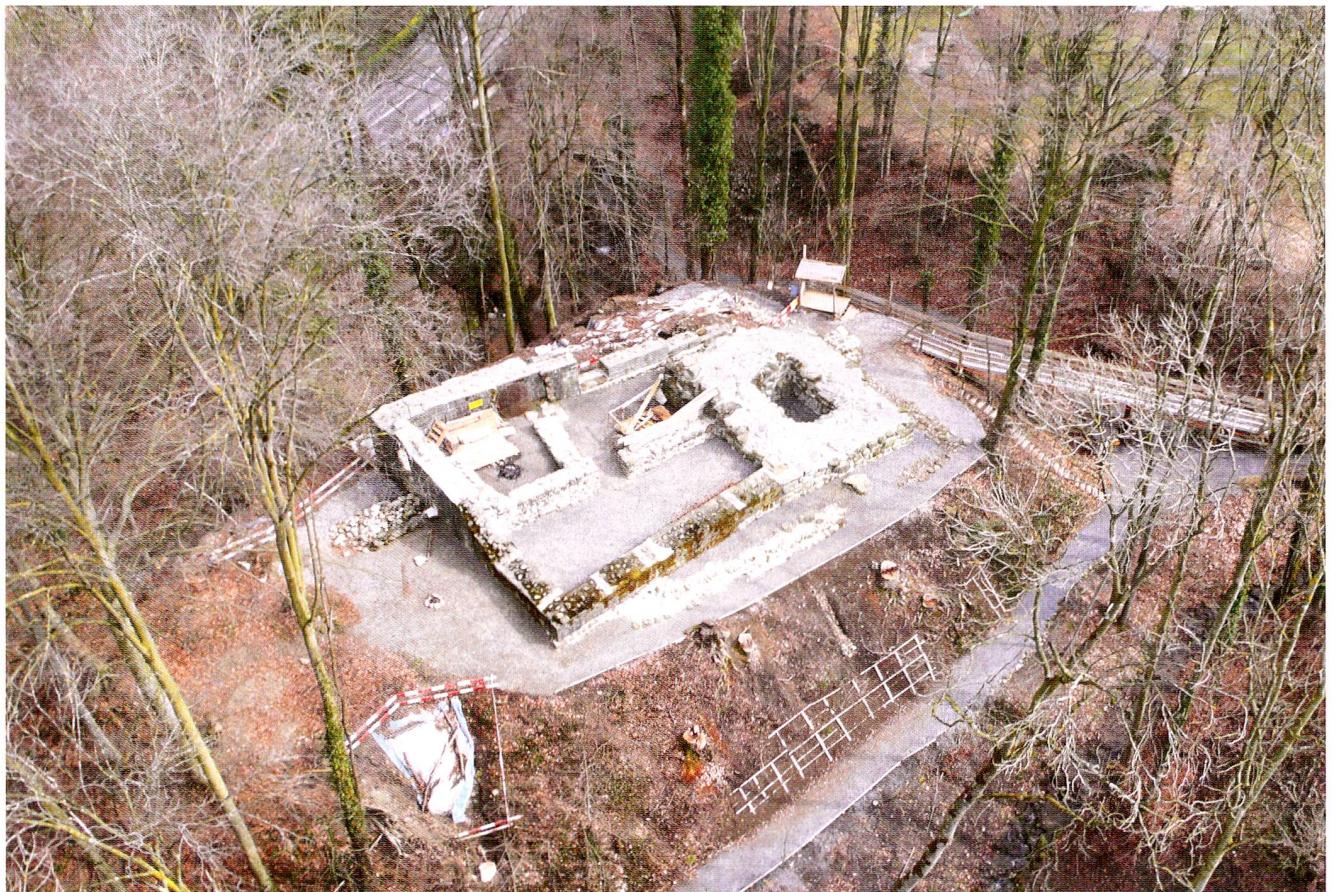
Abb. 21

Burgruine Hünenberg. Luftaufnahme kurz vor Abschluss der Konservierung im März 2009. Blick nach Osten.

Die Restaurierung der Ruine Hünenberg im Auftrag der Eigentümerin begann im Frühjahr 2007 und wurde von Kanton, Einwohnergemeinde und Bund subventioniert (Abb. 21). Vor Baubeginn wurden von zwei Orten, wo originaler Mörtel zugänglich war, Proben analysiert, um die Eigenschaften des zu verwendenden Neumörtels bezüglich Aussehen, Härte und Wasserdurchlässigkeit möglichst gut auf die Altmörtel abstimmen zu können. Ausgehend von den Prüfresultaten wurden für Fugen und Kronen unterschiedliche Rezepte aufgestellt und angepasst, bis die angestrebten Eigenschaften erreicht waren.<sup>53</sup>

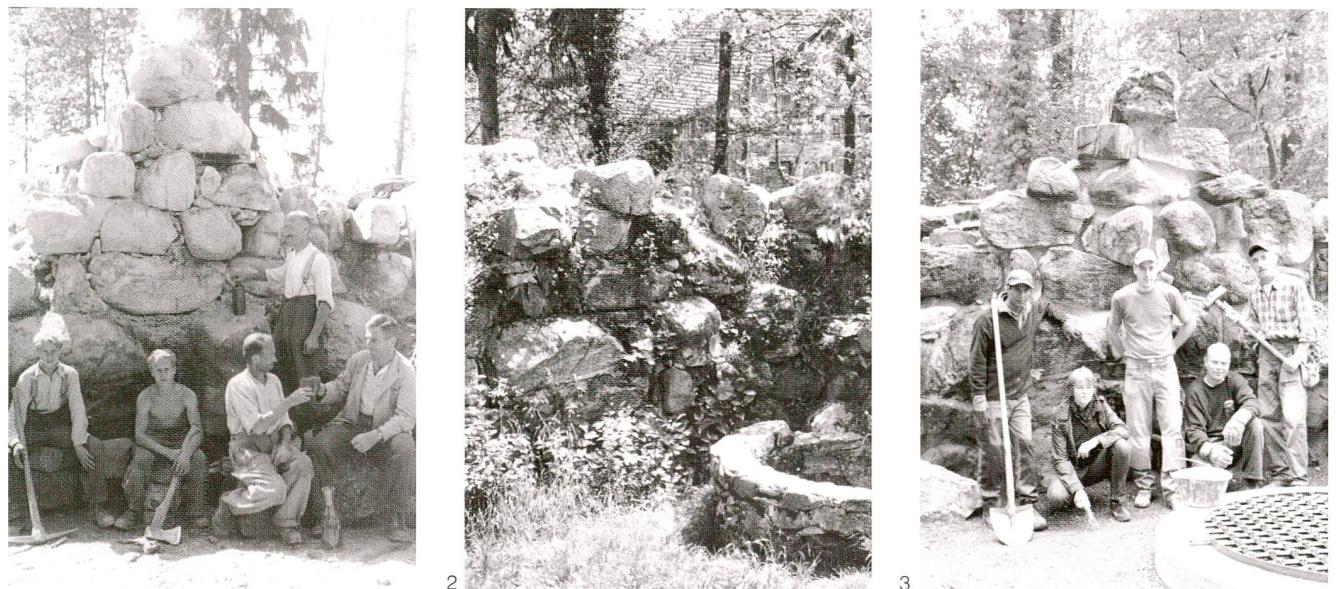
Abb. 23

Burgruine Hünenberg, Bergfried, Nordwestfassade (vgl. Abb. 31, M29). 1 Nach der Freilegung 1945, mit einem erhöhten Mauerteil, der kurz nach dieser Aufnahme abstürzte oder abgebrochen wurde. 2 Vor der Restaurierung 1961, rechts der Sodbrunnen. 3 Nach Abschluss der Restaurierung von 2007–09, mit möglichst steingerecht in vier Steinlagen wieder aufgemauertem Mauerzahn.

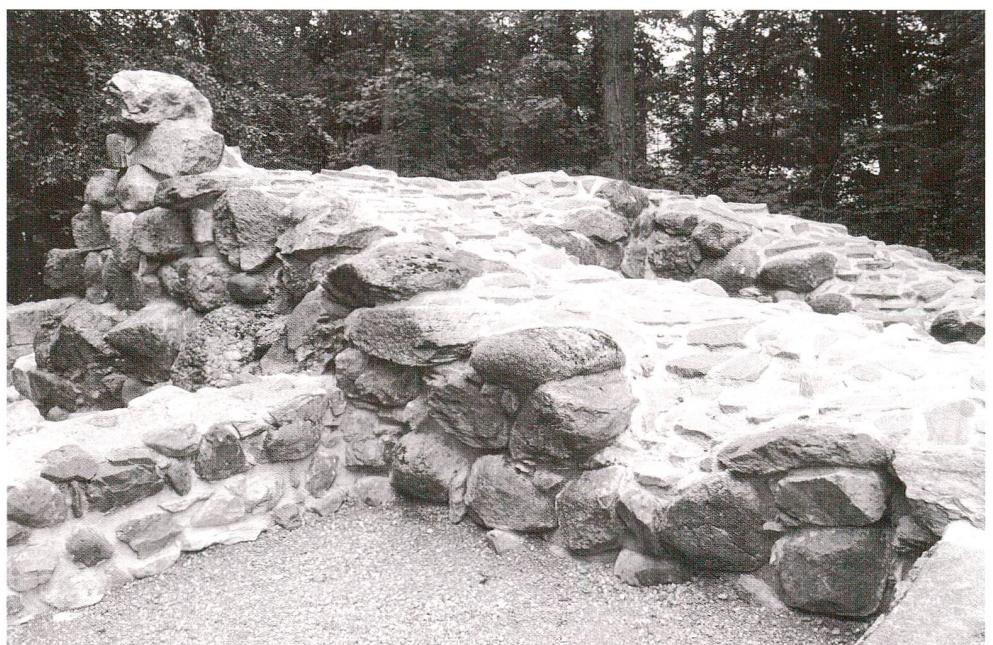
Abb. 24

Burgruine Hünenberg, Bergfried.  
Ansicht von Nordwesten nach der  
Restaurierung 2007–09.

lithe bei weiterhin bewachsenem Kernmauerwerk bevorzugt (Abb. 24). Tatsächlich waren auf dem Turm neben anderen Holzpflanzen zahlreiche über armdicke Ahornbäumchen mit der Folge entsprechender Schäden durch Wurzeln gewachsen. Nachdem die Kronenoberfläche abgeforsst und gereinigt worden war, erwies sich das Kernmauerwerk als eine mörtelgebundene, aber regellose Verfüllung aus mergeligem Sandstein. Dieser Stein, der den Untergrund des Burghügels bildet und auch im Kern der ältesten Bauten Verwendung gefunden hat, schwindet und quillt bei wechselnder Feuchtigkeit. Diese Eigenheit dürfte ein Grund für die dramatische Auflösung mancher Mauern nach der Freilegung sein, die bei der Restaurierung 1961 wohl zum Entscheid führte, den unrettbar erscheinenden Originalbestand zugunsten umfangreicher Rekonstruktionen aufzugeben.

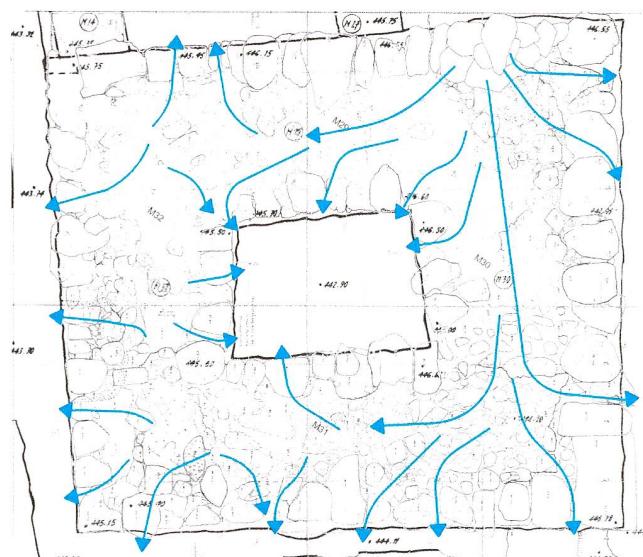
Abb. 25  
Burgruine Hünenberg. Bergfried. Planskizze für die Massnahmen zur Entwässerung der Turmkrone.

Bei der Mauerkrone ging es unter dem Gesichtspunkt der Konservierung in erster Linie darum, die Megalithe des Mauermantels zu sichern. Um dem Bergfried mehr vom Charakter des Gebauten zurückzugeben und den Unterhalt zu vereinfachen, wurde die Variante einer Übermauerung gegenüber einer alleinigen Rückverankerung der Mega-

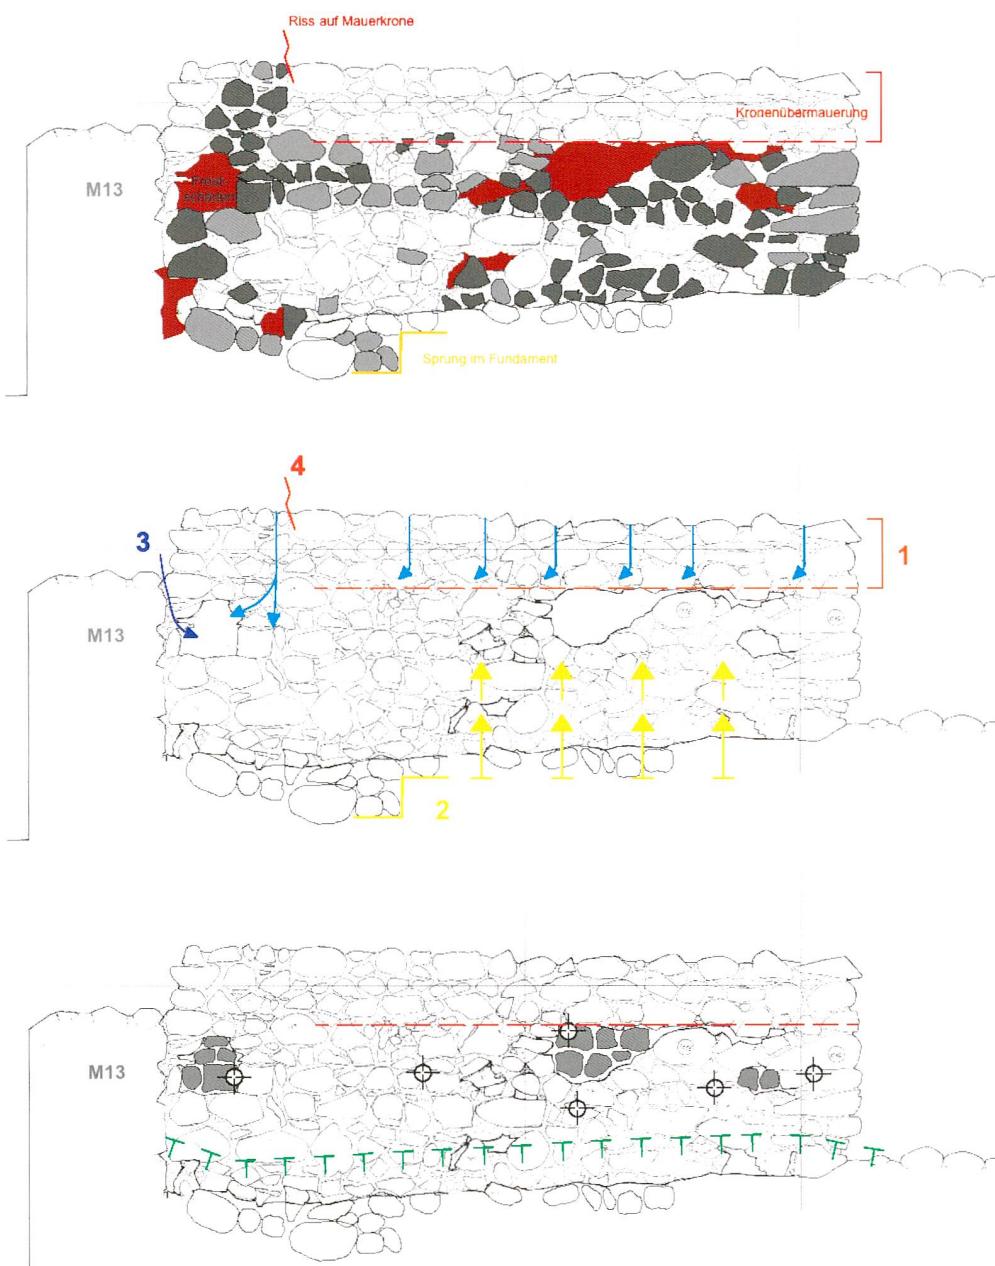
Abb. 26

- 1 Eine frühere Kronenübermauerung war wegen Verwendung zu harten Mörtels vom Untergrund abgerissen. Das

von der Mauerkrone abfliessende Wasser wurde deshalb in die offenen Fugen eingesogen, was Frostauflösung und grosse Ausbrüche im originalen Mauerwerk bewirkte.

**2** Die Einblicke, welche die archäologischen Grabungen und zusätzliche Sondierungen in diesem Bereich gewährten, zeigten eine ungleich tiefe, im Südteil zu seichte Fundation, welche zur Auflockerung des Mauerwerks durch Frosthebungen führte.

**3** Von der Mauerkrone der nördlich anschliessenden Mauer floss das Wasser in die Anschlussfuge zur Binnenmauer (Abb. 31, M13 und M16), wo Mörtelteile und einzelne Steine der Frostbelastung nicht standhielten und ausbrachen.

**4** Durch einen Querriss im Norden der Kronenabdeckung eindringendes Wasser führte zu einer örtlichen Auflockerung des Mauergefüges.

Burg Hünenberg, Plan der Binnenmauer M16, Ansicht Südwest (vgl. Abb. 31). Dargestellt sind Schäden sowie Ursachen und Wirkungen von Schäden.

Aus der Schadenbeurteilung waren folgende bauliche Massnahmen abzuleiten, die über reine Reparaturarbeiten und die allgemeine Stabilisierung des Mauergefüges durch einige schlanke Zugstäbe hinausgehen:

**1** Mit abgestimmten Mörteleigenschaften wurde versucht, die Kontaktzone zwischen harter Übermauerung und Originalmauerwerk zu schliessen und zu überbrücken. Da dies eine erneute Rissbildung künftig wohl nicht ganz verhindern kann, ist die Überwachung dieser Stelle im Unterhaltsplan vermerkt.

- 2 Die Anschüttung des Mauerfusses in angepasster Höhe verbessert die Frostsituation der Fundamente.
- 3 Die Kronenoberfläche der nördlich anschliessenden Mauer wurde so verändert, dass Wasser heute von der Anschlussfuge wegfliesst (Abb. 31, M13).
- 4 Der Querriss in der nördlichen Mauerkrone wurde verschlossen und seine Überwachung ebenfalls im Unterhaltsplan vermerkt.

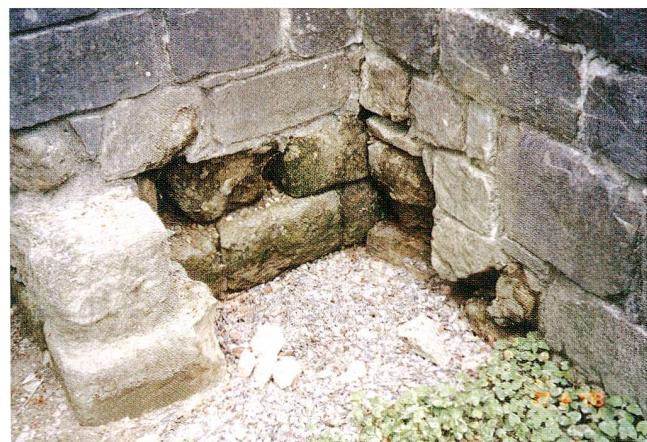
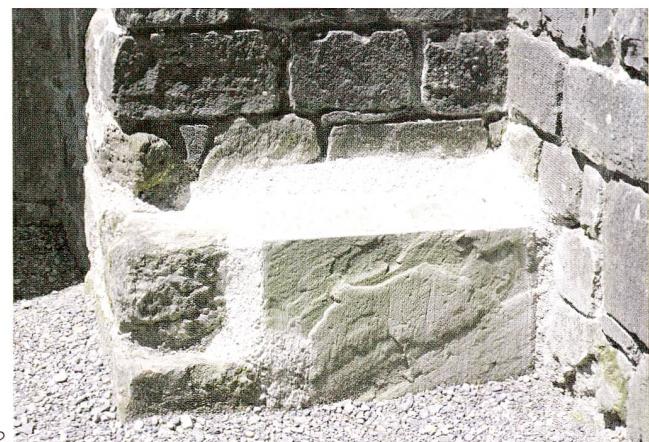
Abb. 27

Burggruine Hünenberg. Mauerecke (vgl. Abb. 31, M6/M7). 1 Vor der Restaurierung. 2 Mit reversibler Vormauerung zum Schutz originaler Sandsteinquadrate.

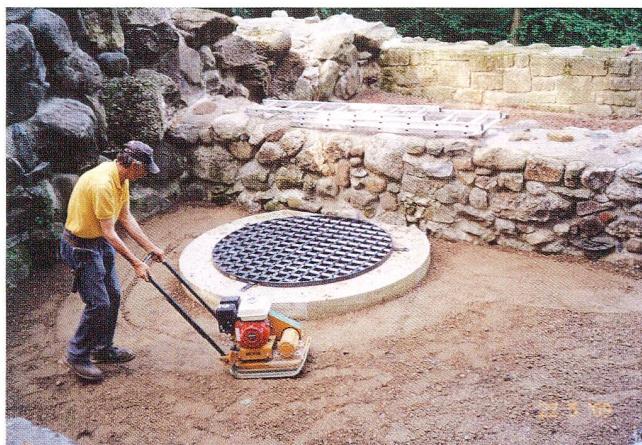
Abb. 28  
Burgruine Hünenberg. Abschluss der Restaurierung des Sodbrunnens im Frühjahr 2009.

gemauert und im unteren Bereich in den Fels getrieben. Beunruhigend war die Beobachtung, dass die Felswände der freigelegten Brunnensohle grossflächig ausgebrochen waren. Da eine weitere Erosion des mergeligen Felsens nicht ausgeschlossen werden konnte, wurde eine vorab nicht geplante Sicherung des Brunnenschachts ins Bauprogramm aufgenommen. Aus statischen, bautechnischen und denkmalpflegerischen Überlegungen wurde der untere Bereich des Brunnenschachts durch verstellbare Stahl-

blechrohre stabilisiert, die mit Sickerkies hinterfüllt wurden. Diese Massnahme greift nicht in die Bausubstanz ein, ist reversibel, behindert den Blick in die Tiefe nicht, ist wasserdurchlässig und verhindert künftig das Einbrechen des Felsens auch bei weiterer Verwitterung. Der Brunnenkranz wurde möglichst einfach, aber der Wichtigkeit dieses Bauteils angemessen erneuert und mit einem neuen Metallgitter versehen (Abb. 28). Heute ist der Wasserspiegel im Sodbrunnen wieder sichtbar.

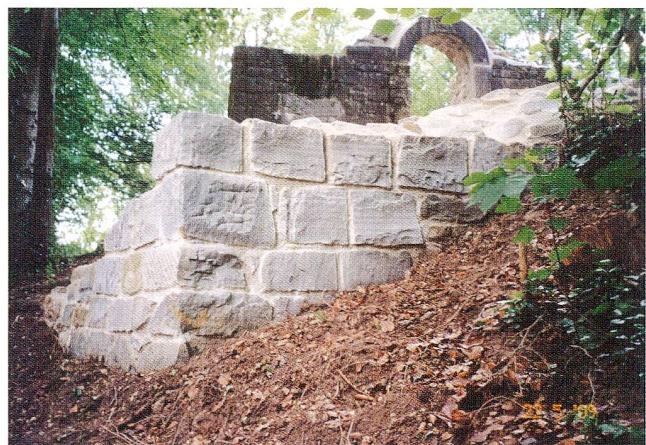
Abb. 29  
Burgruine Hünenberg. Nordöstliche Ecke des Palas, die 2008/09 wieder sichtbar gemacht wurde.

Die archäologischen Sondierungen im Norden und Osten der Ruine brachten Reste der ältesten Burgenlage zu Tage, die bisher für Besucher verborgen waren. Die zwei freigelegten Mauerecken im Norden der Anlage beispielsweise umschlossen einst den ältesten Saal- und Wohnbau (Palas) (Bauphase I). Um die Grösse dieser ersten Burgenlage als Hinweis auf ihre Bedeutung und ihre aussergewöhnliche Baugeschichte neu sichtbar zu machen, wurde die Restaurierung auf die nordwestliche und die nordöstliche Ecke des Palas sowie auf die Ringmauern im Osten ausgedehnt (Abb. 29 und 30, vgl. auch Abb. 31, M1, M4 und M21/M28). Während die Mauerecke im Nordosten noch auf tragfähigem Felsgrund steht, war bei der Mauer-cke im Nordwesten der Zerfall nur allzu deutlich: Der Mauermantel hatte sich vom Kern gelöst, und eine stabile

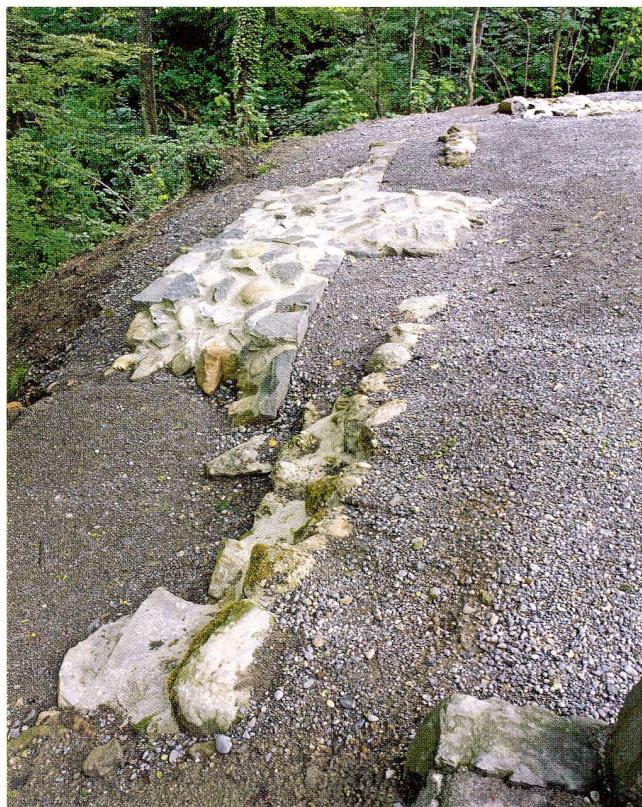
Abb. 30  
Burgruine Hünenberg. Bodenebene Mauern im Osten der Burgenlage (vgl. Abb. 31, M21/M24), 2009 aufgrund der Befunde der archäologischen Grabungen sichtbar aufgemauert.

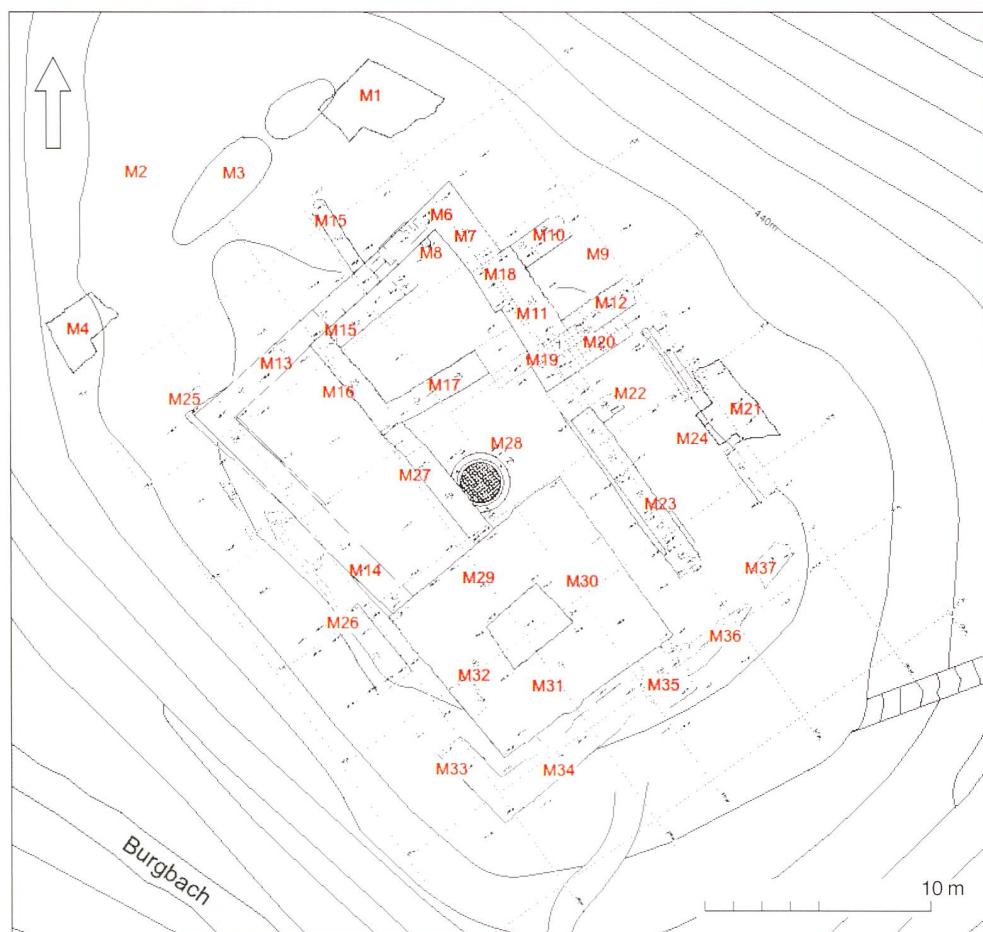
Abb. 31  
Burgruine Hünenberg. Grundrissplan mit Bezeichnung der einzelnen Mauerteile.
