Archäologie einer mehrfach restaurierten Burg

Zum Abschluss der archäologischen Untersuchung und der Restaurierung der Burgruine Hünenberg

Adriano Boschetti-Maradi, Gabriela Güntert, Lukas Högl und Gabi Meier

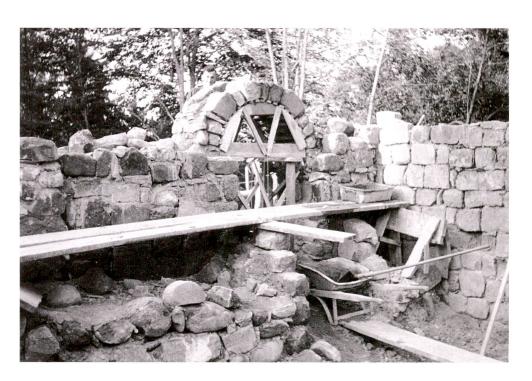
Abb. 6 Burgruine Hünenberg. Wiederaufbauarbeiten nach Abschluss der Ausgrabungen 1947. Blick Richtung Norden.

Aus den Fotografien der Grabung von 1945/47 geht hervor, dass Villiger bereits während und unmittelbar nach der Ausgrabung einzelne Teile der Burg, insbesondere Tor- und Eckbereiche, baulich rekonstruiert hat, dies allerdings nicht immer in Übereinstimmung mit dem archäologischen Befund (Abb. 6). 11 Die freigelegte und teilweise rekonstruierte Burgruine wurde 1955 unter kantonalen Denkmalschutz gestellt. Nur gerade zehn Jahre nach Abschluss der Freilegungsarbeiten hatte das Mauerwerk bereits starke Erosions- und Frostschäden erlitten. Fotografien zeigen den drastischen Zerfall der Burgruine innerhalb kurzer Zeit (Abb. 7). Dies führte 1958 zu Vorstössen des Burgerrates und des Einwohnerrates Hünenberg beim Zuger Regierungsrat und zu Interpellationen im Kantonsrat, die den Schutz der denkmalgeschützten, aber gefährdeten Burgruine zum Ziel hatten.

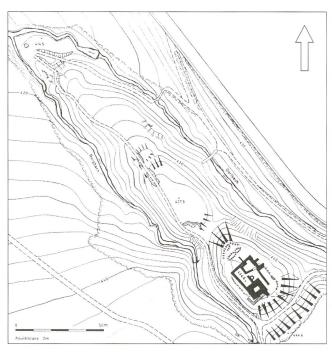
Abb. 9
Burgruine Hünenberg. Topografische Aufnahme durch das Institut für Denkmalpflege an der ETH Zürich, 1985. Die Burgruine erhebt sich auf einem steilen Geländesporn, der im Mittelalter zusätzlich durch Halsgräben gesichert wurde.

pflege der ETH Zürich unter der Leitung von Rudolf Glutz im Auftrag der Kantonsarchäologie den Burghügel topografisch auf (Abb. 9),¹² und 1994 erstellte die Kantonsarchäologie eine Fotodokumentation. Damals wurde auch die 1978 angebrachte Informationstafel durch eine neue Tafel ersetzt. 1994 wurde das benachbarte «Burghus» (Burgstrasse 15) archäologisch untersucht.¹³ Die archäologische Begleitung eines Leitungsbaus südlich der Burg und im Burggraben im Frühling 2002 erbrachte keine bemerkenswerten Resultate.¹⁴ 2005 wurden die im 1982 eröffneten

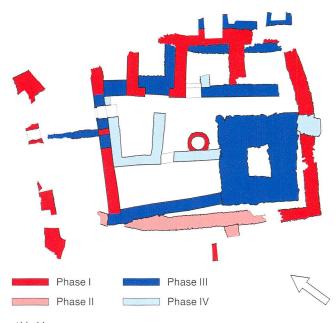
Abb. 11 Burgruine Hünenberg. Gesamtplan nach Abschluss der archäologischen Untersuchungen 2005–08. Massstab 1:400.

Dank der erneuten Untersuchung können Villigers Forschungsresultate teilweise bestätigt, teilweise aber auch präzisiert und korrigiert werden (Abb. 11). Eine umfassende und voraussichtlich länger dauernde, archäologische und historische Auswertung der Funde und Befunde sowohl aus den Untersuchungen von 2005–08 wie auch aus der Altgrabung von 1944–51 ist geplant. Im Folgenden sind erste Resultate und Hypothesen dargelegt.¹⁷

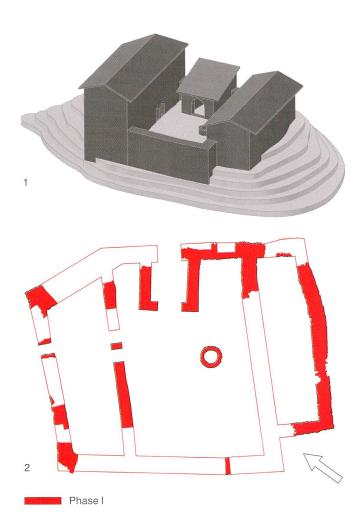
Abb. 12
Burgruine Hünenberg. Bauphase I (frühes 12. Jahrhundert). 1 Rekonstruktionsversuch, Blick nach Norden. 2 Rekonstruierter Grundriss,
Massstab 1: 400.

Die erste fassbare Burganlage war im Grundriss ungefähr rechteckig und hatte eine Fläche von etwa 22 × 28 m (Abb. 12). Die Ringmauer verlief so weit aussen den Hangkanten entlang, dass der Fels mehrfach - teilweise stufenartig – abgearbeitet werden musste, damit er als ebener Baugrund dienen konnte. Die Bruchstücke des abgeschroteten, gelblich-grauen und relativ weichen Mergelfelsens konnten direkt als Baumaterial für die Mauer verwendet werden.²¹ An der Innenseite der Ringmauer war im Osten ein Torgebäude mit den Grundmassen 6 x 6 m angebaut. Es wies eine aufwändige Bauweise mit versetzten Eckquadern aus Sandstein, einem bossierten Gewände und dem Ansatz eines etwa 2,2 m breiten Tuffsteinbogens auf. Zur ersten Anlage gehörte ein in Grundriss quer rechteckiger, repräsentativer Saal- und Wohnbau (Palas) im Norden der Burg (Fläche knapp 8 × 22 m). Einem auf den Fotos der Altgrabung dokumentierten und originalgetreu sanierten Pfeiler nach zu urteilen, öffnete sich dieses Gebäude einst mit mindestens zwei Arkaden im Erdgeschoss gegen den inneren Hof (Abb. 13, vgl. Abb. 7). Für die Gleichzeitigkeit von Palas und Toranlage sprechen die einheitliche Bauweise in sorgfältigster Quadertechnik, das an den erhaltenen Fundamentrücksprüngen ablesbare, einheitliche Gehniveau auf rund 444 m ü. M. und schliesslich eine während der Ausgrabung 2007 entdeckte Steinsetzung zwischen den beiden Bauten. Es handelte sich dabei um eine dichte, mehrfach ausgebesserte Setzung aus Sandsteinen, die offenbar möglichst mit ihrer flachen Seite nach oben auf einem einheitlichen Niveau verlegt wurden.²² Wir deuten diese Steinsetzung als Hofpflästerung (vgl. Abb. 10). In der Mitte des Hofes befand sich vermutlich bereits damals der Sodbrunnen, wobei dessen Zugehörigkeit zur ältesten Bauphase stratigrafisch nicht gesichert ist. Ein weiterer Bau im Süden bildete gewissermassen ein Pendant zum nördlichen Palas. Da ein direkter Anschluss der Mauern fehlt, lässt sich allerdings nicht mit letzter Sicherheit sagen, ob dieses südliche Gebäude gleich alt oder erst später an die Anlage angefügt worden ist.

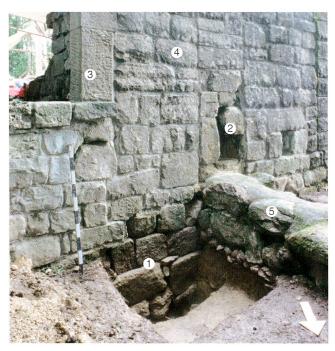
Abb. 13
Burgruine Hünenberg. Ehemalige Innenseite der Südmauer des Palas, 2007. 1 Originales Quadermauerwerk mit Fundamentabsatz, auf einer ohne Mörtel verlegten Fundamentlage aus Kieseln (Phase I). 2 Pfeiler im rekonstruierten Mauerwerk, der ebenso zu Phase I gehört und zwischen zwei Arkaden stand, die im Zusammenhang mit einer Niveauanhebung in Phase III zugemauert wurden. 3 In Phase III gebaute, höher liegende Türe. 4 Mauer, die in Phase III zur Nordfassade der Burg wurde. 5 Mauerfundament, ebenfalls jünger als die Quadermauer.

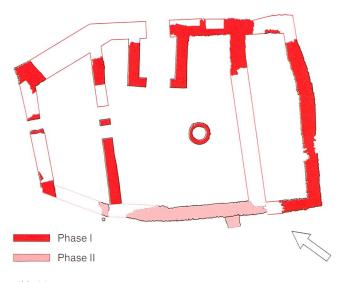
Abb. 14
Burgruine Hünenberg. Rekonstruierter Grundriss in Phase II (hellrot)
mit dem übernommenen Bestand aus Phase I (dunkelrot). Unmittelbar
westlich der neuen Ringmauer ein Pfostenloch, aus dem C14-Proben
stammen. Massstab 1:400.

Im Zusammenhang mit der zweiten Bauphase ist das C14-Datum eines Tierknochens zu sehen, dessen Mittelwert in die Zeit um 1180 weist.²⁸ Der Knochen stammt aus einem Pfostenloch, dessen Anlage mit dem teilweisen Abbruch des nördlichen Palas und dem Bau der neuen Ringmauer an der Westseite in Verbindung gebracht werden dürfte. In den gleichen zeitlichen Zusammenhang gehören vielleicht auch die Verputzreste mit rot und schwarz bemaltem Fugenstrich, die bei den Sanierungsarbeiten 1961/62 an der nördlichen Aussenmauer des Torgebäudes entdeckt wurden (Abb. 16). Rote Fugenstrichmalereien sind unter anderem vom Bossenquaderturm der Burgruine Alt-Wülflingen bekannt und werden dort ins beginnende 13. Jahrhundert datiert.²⁹

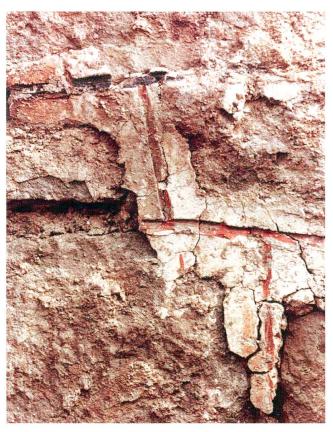
Abb. 16 Burgruine Hünenberg. Torbau, Nordmauer. Bei der Sanierung 1961/62 fanden sich Spuren roter Fugenstrichmalerei.

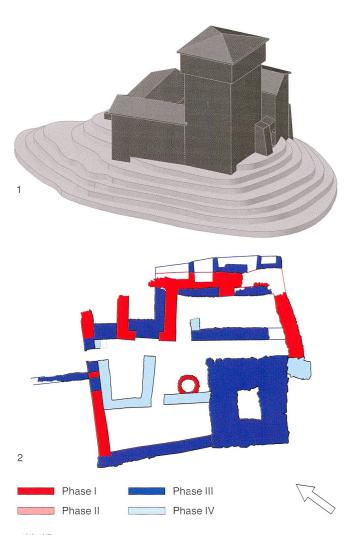
Abb. 17
Burgruine Hünenberg. 1 Rekonstruktionsversuch des Bauzustandes in Phase IV (14. Jahrhundert). Blick Richtung Norden. 2 Rekonstruierter Grundriss in Phase III/IV (dunkelblau/hellblau) mit dem übernommenen Bestand aus Phase I (rot), Massstab 1:400.

In der dritten Bauphase kam es zu einer massiven Umgestaltung der Burg. Die Anlage wurde im Grundriss deutlich kleiner, wuchs aber mit dem Bau eines Turmes in die Höhe (Abb. 17). Charakteristisch für die Mauern dieser Bauphase ist die vorwiegende Verwendung von Kieseln und Lesesteinen, abgesehen von einzelnen, wieder verwendeten älteren Quadersteinen (vgl. Abb. 10, Nr. 4). Die westliche Ringmauer wurde ein drittes Mal weiter ins Innere gerückt. Auch am östlichen Hang hatte man offenbar gegen Rutschungen zu kämpfen. Darauf weist eine Vormauerung hin, die im südlichen Bereich von aussen her an die ältere Ringmauer angebaut worden ist. Nachdem offenbar auch die Ostmauer des Torbaus weggebrochen war, wurde dieser aufgegeben und zugemauert; sogar die Zumauerung musste mit einer Strebe statisch gesichert werden. Nach dem möglicherweise zerfallsbedingten Abbruch der nördlichen Palasmauer aus Phase I diente die ehemalige Hoffassade des Palas – wie ein umgekehrter Handschuh – als nördliche Aussenmauer der neuen Burganlage (vgl. Abb. 7 und 13).33

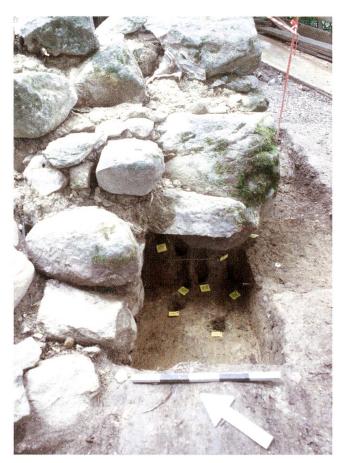
Abb. 19 Burgruine Hünenberg. Der massive Stützpfeiler im Süden der Anlage wurde mit zahlreichen Staketen gegen das Absinken gesichert. Die gelben Zettel markieren die Negative der Staketen. Blick nach Osten, 2008.

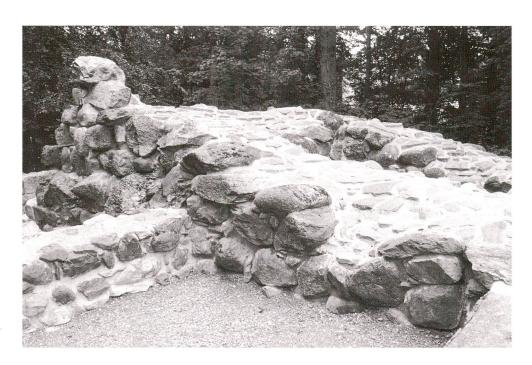
Abb. 24 Burgruine Hünenberg. Bergfried. Ansicht von Nordwesten nach der Restaurierung 2007–09.

Bei der Mauerkrone ging es unter dem Gesichtspunkt der Konservierung in erster Linie darum, die Megalithe des Mauermantels zu sichern. Um dem Bergfried mehr vom Charakter des Gebauten zurückzugeben und den Unterhalt zu vereinfachen, wurde die Variante einer Übermauerung gegenüber einer alleinigen Rückverankerung der Mega-

lithe bei weiterhin bewachsenem Kernmauerwerk bevorzugt (Abb. 24). Tatsächlich waren auf dem Turm neben anderen Holzpflanzen zahlreiche über armdicke Ahornbäumchen mit der Folge entsprechender Schäden durch Wurzeln gewachsen. Nachdem die Kronenoberfläche abgeforstet und gereinigt worden war, erwies sich das Kernmauerwerk als eine mörtelgebundene, aber regellose Verfüllung aus mergeligem Sandstein. Dieser Stein, der den Untergrund des Burghügels bildet und auch im Kern der ältesten Bauten Verwendung gefunden hat, schwindet und quillt bei wechselnder Feuchtigkeit. Diese Eigenheit dürfte ein Grund für die dramatische Auflösung mancher Mauern nach der Freilegung sein, die bei der Restaurierung 1961 wohl zum Entscheid führte, den unrettbar erscheinenden Originalbestand zugunsten umfangreicher Rekonstruktionen aufzugeben.

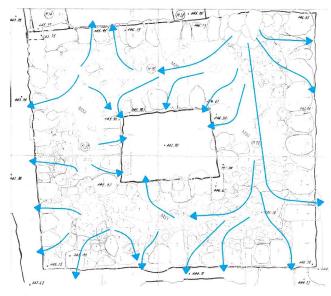
Abb. 25 Burgruine Hünenberg. Bergfried. Planskizze für die Massnahmen zur Entwässerung der Turmkrone.

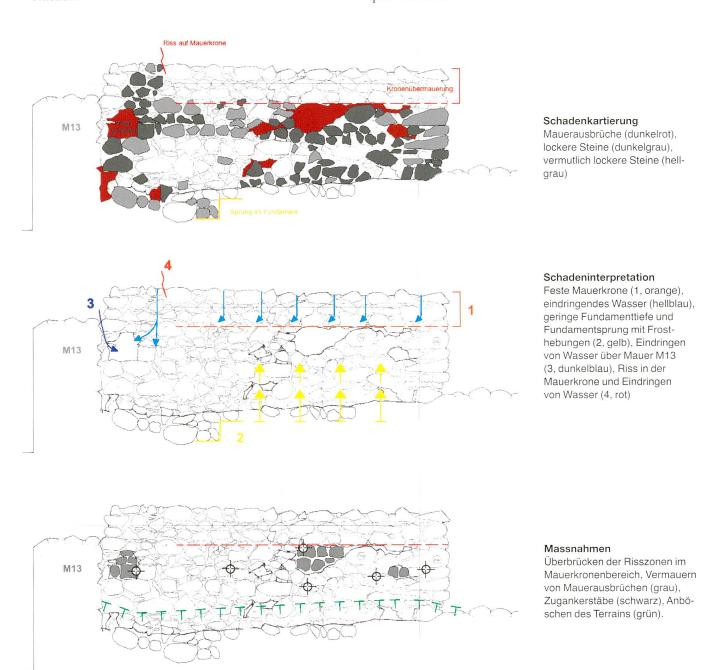
1 Eine frühere Kronenübermauerung war wegen Verwendung zu harten Mörtels vom Untergrund abgerissen. Das

von der Mauerkrone abfliessende Wasser wurde deshalb in die offenen Fugen eingesogen, was Frostauflösung und grosse Ausbrüche im originalen Mauerwerk bewirkte.

- 2 Die Einblicke, welche die archäologischen Grabungen und zusätzliche Sondierungen in diesem Bereich gewährten, zeigten eine ungleich tiefe, im Südteil zu seichte Fundation, welche zur Auflockerung des Mauerwerks durch Frosthebungen führte.
- 3 Von der Mauerkrone der nördlich anschliessenden Mauer floss das Wasser in die Anschlussfuge zur Binnenmauer (Abb. 31, M13 und M16), wo Mörtelteile und einzelne Steine der Frostbelastung nicht standhielten und ausbrachen.

4 Durch einen Querriss im Norden der Kronenabdeckung eindringendes Wasser führte zu einer örtlichen Auflockerung des Mauergefüges.

Abb. 26
Burgruine Hünenberg, Plan der Binnenmauer M16, Ansicht Südwest (vgl. Abb. 31). Dargestellt sind Schäden sowie Ursachen und Wirkungen von Schäden.

Aus der Schadenbeurteilung waren folgende bauliche Massnahmen abzuleiten, die über reine Reparaturarbeiten und die allgemeine Stabilisierung des Mauergefüges durch einige schlanke Zugstäbe hinausgehen:

1 Mit abgestimmten Mörteleigenschaften wurde versucht, die Kontaktzone zwischen harter Übermauerung und Originalmauerwerk zu schliessen und zu überbrücken. Da dies eine erneute Rissbildung künftig wohl nicht ganz verhindern kann, ist die Überwachung dieser Stelle im Unterhaltsplan vermerkt.

- 2 Die Anschüttung des Mauerfusses in angepasster Höhe verbessert die Frostsituation der Fundamente.
- 3 Die Kronenoberfläche der nördlich anschliessenden Mauer wurde so verändert, dass Wasser heute von der Anschlussfuge wegfliesst (Abb. 31, M13).
- **4** Der Querriss in der nördlichen Mauerkrone wurde verschlossen und seine Überwachung ebenfalls im Unterhaltsplan vermerkt.

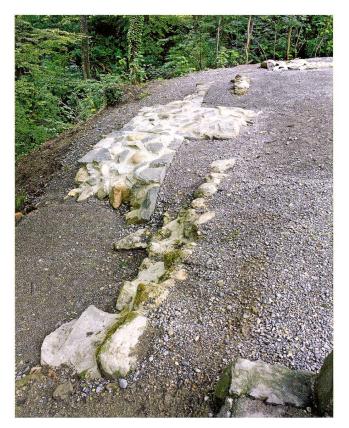
Abb. 30 Burgruine Hünenberg. Bodenebene Mauern im Osten der Burganlage (vgl. Abb. 31, M21/M24), 2009 aufgrund der Befunde der archäologischen Grabungen sichtbar aufgemauert.

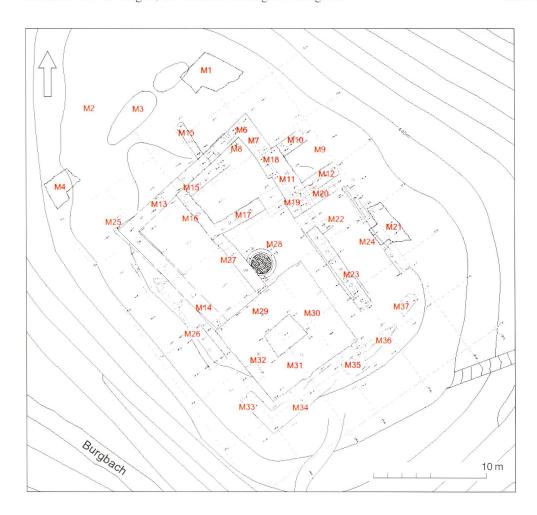
Abb. 31 Burgruine Hünenberg. Grundrissplan mit Bezeichnung der einzelnen Mauerteile.

Beim ehemaligen Torbau der Burganlage der Bauphase I im Norden deuteten beim Abklopfen festgestellte Hohlstellen sowie Risse zwischen Zementmörtelfugen und Mauerwerk an der östlichen Maueransicht auf eine Mantelablösung (Abb. 31, M11). Ungünstig für den Feuchtigkeitshaushalt der Mauern dürften sich die harten, dichten Fugen erwiesen haben. Ein Abschlagen dieser Zementfugen, um das Mauerwerk mit geeigneterem Mörtel neu zu verfugen, hätte vermutlich die Wand zu stark geschädigt. Sie wurden deshalb nicht vollständig ersetzt, sondern nur teilweise erneuert; einzelne senkrechte Fugen wurden offen gelassen, oder es wurden kaum sichtbare Drainagelöcher geöffnet, damit die Feuchtigkeit im Mauerkern besser entweichen kann. Vier Zuganker an geeigneten Stellen unterstützen die Verbindung zwischen Mauerkern und äusserer Fassade. Die Zuganker sind heute – wie bei der erwähnten Binnenmauer – mit sichtbarem Ankerkopf in die Mauer eingebaut, damit Risse um die Ankerköpfe herum unmittelbar erkennbar wären und auf Bewegungen der Mauer hinweisen.

Auf die umfangreichen Arbeiten am Turm folgte die Sicherung der zweiteiligen, im Norden an den Turm anschliessenden Binnenmauer (Abb. 31, M16 und M27). Dieser unscheinbare, aus kleinen Rollsteinen aufgebaute Mauerzug war neben dem Bergfried der ausgedehnteste als originaler Bestand sichtbar erhaltene Bauteil der Anlage (Bauphase IV). Um gezielt und trotz der äusserst massiven Schäden zurückhaltend eingreifen zu können, wurde die Abklärung der Schadenursachen mittels genauer Beobachtung und Kartierung, durch Abklopfen und mit Sondierungen vorgenommen. Am nördlichen Mauerteil fand sich eine Überlagerung von vier wesentlichen Schadeneinwirkungen (Abb. 31, M16; die folgenden Zahlen beziehen sich auf die Nummerierung in Abb. 26).
