Amt für Denkmalpflege und Archäologie

Wissenschaftlicher Tätigkeitsbericht 2008

Kurzberichte

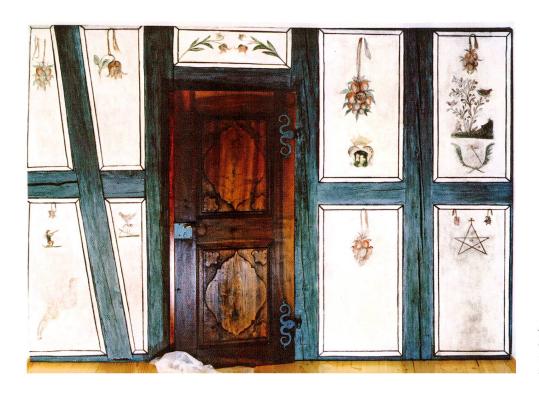
Die bemalten Fachwerkwände waren stark verschmutzt und die Malereien entsprechend schlecht zu erkennen. Mit Hilfe eines Restaurators wurden die Malereien in einem

Abb. 5
Baar, Leihgasse 1, Wohnhaus
«Zum Engel». Fachwerkwand
mit Malereien.

ersten Schritt gesichert und gereinigt. Da sich das Bindemittel bereits stark abgebaut hatte, war die Malerei nicht mehr wischfest und sehr wasserempfindlich. Sorgfältiges Handwerk war gefragt. Die Malereien an der Ost- und Südwand des Eckzimmers wurden gesichert und fachgerecht konserviert. Die Restaurierung der westlichen Fachwerkwand war aufwendiger, da sie sichtbar belassen wurde. Die Malereien mussten ebenfalls gereinigt und gesichert werden, kleine Fehlstellen wurden retuschiert.

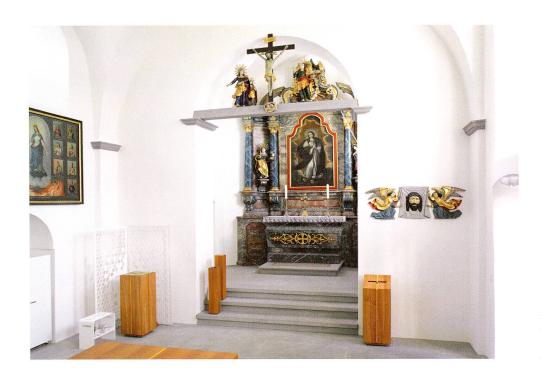
Abb. 13
Neuheim, Beinhaus St. Josef
und Maria. Neugestaltung Innenraum.

Grossflächige Abplatzungen und Pilzbefall veranlassten die Katholische Kirchgemeinde Neuheim, den Innenraum des Beinhauses zu sanieren. In einem ersten Schritt musste der alte Anstrich entfernt werden. Darauf wurden die Wände einer Pilzbehandlung unterzogen und Putzschäden behoben. Dann folgte ein Neuanstrich mit rein mineralischer Farbe. Der Altar wurde während den Arbeiten abgebaut, eingelagert und gereinigt. Nachträglich stellten die Restauratoren fest, dass auch beim Taufstein und bei einem Kruzifix diverse restauratorische Massnahmen notwendig waren.

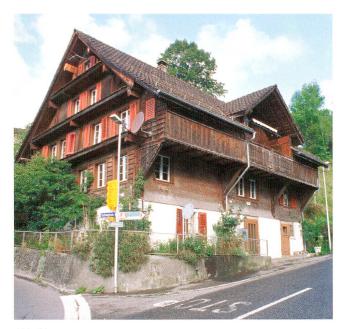
Abb. 14 **Oberägeri, Eggstrasse 1, Geren.** Der vordere Hausteil war ein verschindelter Blockbau, das hintere Drittel ein Gerüstbau, der wahrscheinlich von Anfang an dazugehörte. Blick nach Nordwesten.

Die Kantonsarchäologie führte vor dem Abbruch des Hauses eine Dokumentation und eine kleine Bauuntersuchung durch. Das Haus war mit Giebel und Hauptfassade talwärts nach Süden orientiert. Es handelte sich im Kern um einen zweigeschossigen Blockbau, der vollständig unterkellert war. Dieser Keller bestand entsprechend dem Grundriss des darüber stehenden Hauses aus drei Räumen, nämlich einem traufseitigen Eingangsraum mit Treppe ins Wohngeschoss im Nordosten, einem grossen Keller unter der ganzen Südhälfte und einem kleineren Raum in der Nordwestecke. Die Decke im südlichen Kellerraum wies unter dem Stubenofen zwei Unterzüge auf, diejenige des nordwestlichen Kellerraums unter dem ehemaligen Kochherd einen mächtigen Deckenbalken. Das Mauerwerk bestand vorwiegend aus Kieseln, die Ecken waren mit Sandsteinquadern gefügt. An der Giebelfassade waren zwei hoch liegende, quer rechteckige Fensteröffnungen angeordnet; ein weiteres, später durch ein grosses Fenster ersetztes Fensterchen befand sich in der Ostmauer des grossen südlichen Kellerraumes, ein viertes ähnliches Fenster in der Westmauer des nordwestlichen Kellerraums. Ein schartenartiges Binnenfensterchen vermittelte zwischen dem südlichen und dem nordwestlichen Kellerraum.

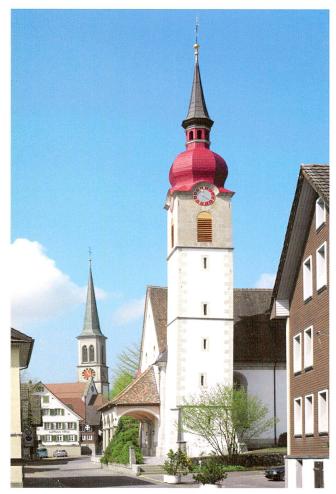
Abb. 19 **Unterägeri, Alte Landstrasse 100, Kirche St. Maria, Kirchturm.** Nach der Restaurierung. Ansicht von Osten.

Ein grosses Problem war der Grundputz. Es handelte sich vermutlich um einen hydraulischen Kalkputz mit einem zu hohen Zementanteil, der aufgrund seiner Härte Risse aufwies und dessen Feuchtigkeitsaufnahme mangelhaft war, weil er zu dicht war. Auch der Deckputz haftete schlecht, da er bei den Rissen des Grundputzes durch gefrorenes Wasser beschädigt wurde. Durch den Dispersionsanstrich konnte der Putz zudem schlecht «atmen».

Eine wichtige Massnahme gegen die aufsteigende Feuchtigkeit war der Einbau einer Sickerleitung um den Kirchturm herum, welche die Entwässerung im Sockelbereich gewährleistet. Im Weiteren musste der gesamte Putz bis auf die Bruchsteinmauern weggespitzt werden. Im Sockelbereich wurde auf Empfehlung eines Fachmanns ein Entsalzungsputz aufgezogen. Dieser Spezialputz hatte die Aufgabe, die schädlichen Bausalze, welche im Verlauf der Jahre durch die Kapillaren in den alten Putz gewandert waren, zu entfernen. Nach fünfzehn Wochen wurde dieser Putz wieder entfernt, und das Ergebnis war erfreulich: Der Sanierputz zeigte nur noch eine geringe Salzbelastung. Mit der Entsalzung und dem Einbau der erwähnten Sickerleitung konnte die kapillare Feuchtigkeitswanderung und damit das Eindringen von Salz in den neuen Putz gebremst werden. Der neue mineralische Putz wurde in zwei Schichten aufgezogen, wobei mit der letzten Schicht gleichzeitig der Deckputz angebracht werden konnte. Zuletzt folgte das Aufmalen der Eckquadrierungen in grauer Farbe. Zusätzlich wurden die Turmspitze und das Zifferblatt repariert und erneuert (Abb. 19).

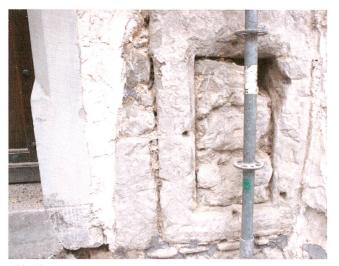
Abb. 21
Unterägeri, Alte Landstrasse 100, Kirche St. Maria, Kirchturm. In der Südfassade befinden sich neben der Türe die Reste eines Sakramentshäuschens, das sich im Chor der spätgotischen Kapelle befand.

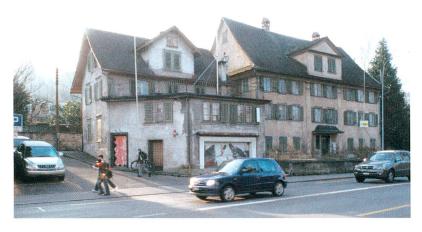
Abb. 28

Zug, Artherstrasse 7 und 9. Das im späten 18. Jahrhundert erbaute Haus Artherstrasse 9 (rechts) stand an der hinter dem Haus durchführenden alten Strasse nach Oberwil und wurde bei einem Umbau 1839 auf die damals neu angelegte Artherstrasse (vorne) ausgerichtet. Vor dem Abbruch im Jahr 2008.

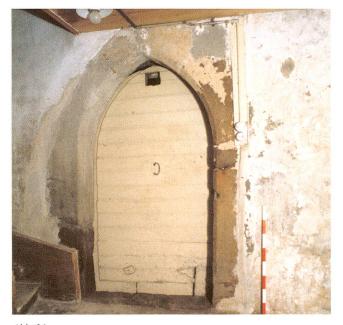
Abb. 36 **Zug, Grabenstrasse 30.** Portal des Kellerraumes, Blick nach Osten. Der gemauerte Keller im Ostteil des Erdgeschosses wurde nicht vor 1580 eingebaut.
