Amt für Denkmalpflege und Archäologie

Wissenschaftlicher Tätigkeitsbericht 2008

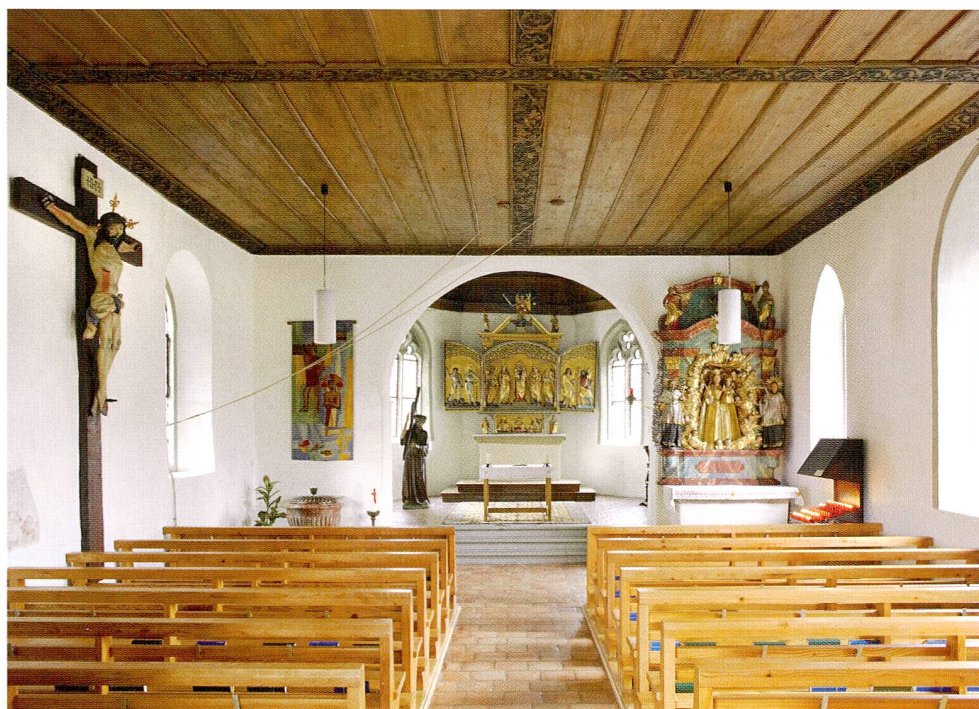
Abb. 4

Baar, Kirchgasse, St.-Anna-Kapelle. Innenansicht mit Chor:

Im Innern haben sich über die Jahre an den Wandflächen Schmutzablagerungen angesammelt. Insbesondere die Verursachungen waren beträchtlich und wurden schonend und nicht abrasiv entfernt. Die Reinigung des Schiffs und des Chors erfolgte primär trocken mit Spezialschwämmen, partiell musste mit feuchten Schwämmen nachgereinigt werden. Retuschen wurden nur vereinzelt und sehr zurück-

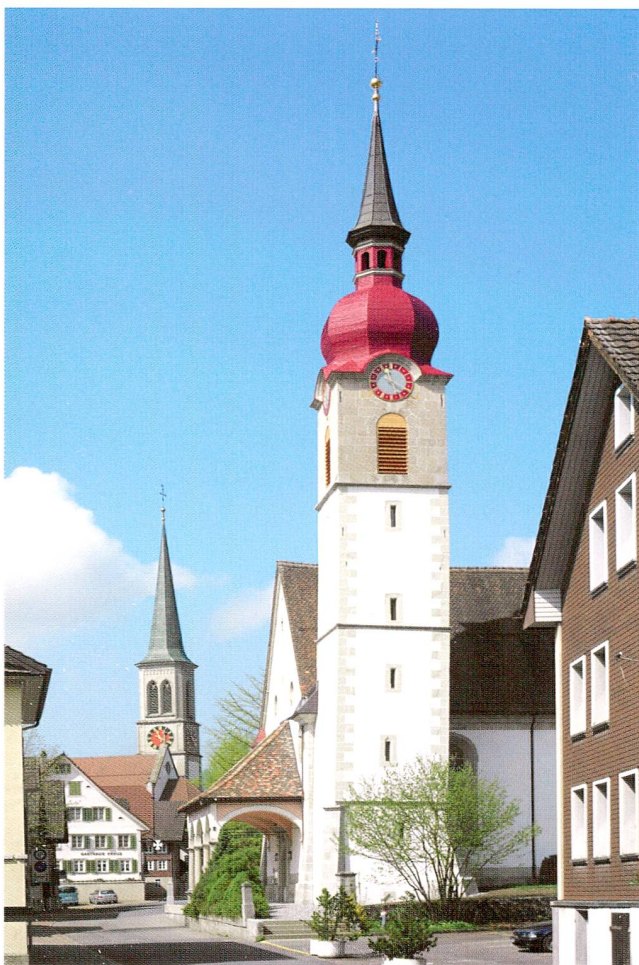
Abb. 19
Unterägeri, Alte Landstrasse 100, Kirche St. Maria, Kirchturm. Nach der Restaurierung. Ansicht von Osten.

Ein grosses Problem war der Grundputz. Es handelte sich vermutlich um einen hydraulischen Kalkputz mit einem zu hohen Zementanteil, der aufgrund seiner Härte Risse aufwies und dessen Feuchtigkeitsaufnahme mangel- haft war, weil er zu dicht war. Auch der Deckputz haftete schlecht, da er bei den Rissen des Grundputzes durch ge- frorenes Wasser beschädigt wurde. Durch den Dispersions- anstrich konnte der Putz zudem schlecht «atmen».

Eine wichtige Massnahme gegen die aufsteigende Feuchtigkeit war der Einbau einer Sickerleitung um den Kirchturm herum, welche die Entwässerung im Sockel- bereich gewährleistet. Im Weiteren musste der gesamte Putz bis auf die Bruchsteinmauern weggespitzt werden. Im Sockelbereich wurde auf Empfehlung eines Fachmanns ein Entsalzungsputz aufgezogen. Dieser Spezialputz hatte die Aufgabe, die schädlichen Bausalze, welche im Verlauf der Jahre durch die Kapillaren in den alten Putz gewandert waren, zu entfernen. Nach fünfzehn Wochen wurde dieser Putz wieder entfernt, und das Ergebnis war erfreulich: Der Sanierputz zeigte nur noch eine geringe Salzbelastung. Mit der Entsalzung und dem Einbau der erwähnten Sicker- leitung konnte die kapillare Feuchtigkeitswanderung und damit das Eindringen von Salz in den neuen Putz gebremst werden. Der neue mineralische Putz wurde in zwei Schich- ten aufgezogen, wobei mit der letzten Schicht gleichzeitg der Deckputz angebracht werden konnte. Zuletzt folgte das Aufmalen der Eckquadrierungen in grauer Farbe. Zu- sätzlich wurden die Turmspitze und das Zifferblatt repariert und erneuert (Abb. 19).

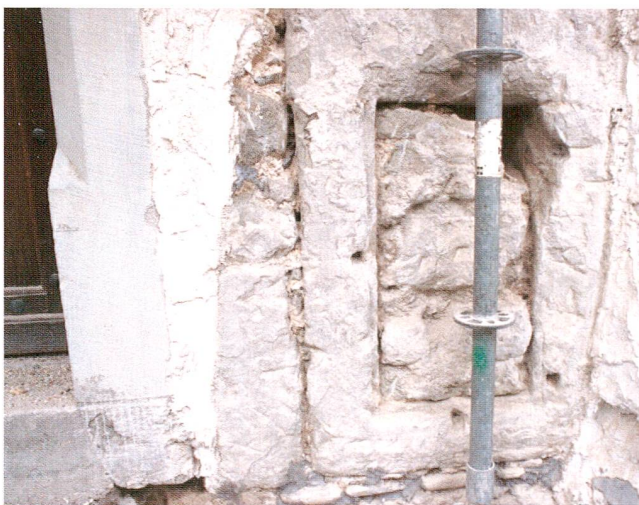
Abb. 21
Unterägeri, Alte Landstrasse 100, Kirche St. Maria, Kirchturm. In der Südfassade befinden sich neben der Türe die Reste eines Sakramentshäuschens, das sich im Chor der spätgotischen Kapelle befand.

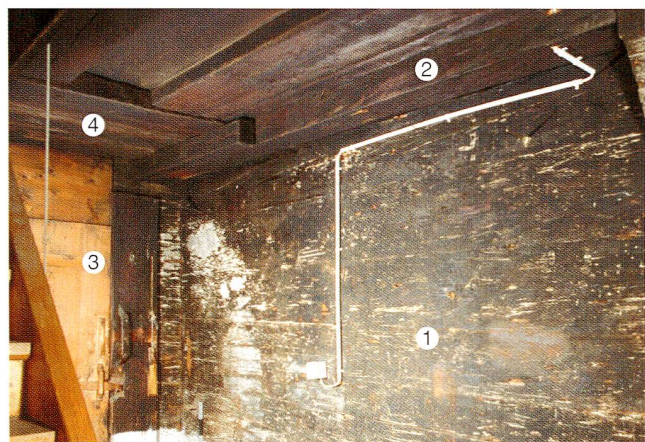
Abb. 26
Unterägeri, Unterblacki. 1 Ostwand der «Küchenkammer» im ersten Wohngeschoss. 2 Die darüber liegende Kammer ragt über die untere Kammer vor. 3 Hauseingang mit Mantelstützen aus Lärchenholz. 4 Auf eingezapften Streifbalken die quergelegten Bretter des originalen Treppenpodestes für den Aufgang ins zweite Wohngeschoss.

Sehr gut erhalten waren die beiden übereinander angeordneten «Küchenkammern» im Hinterhaus. Diese kleinen Kammern wiesen nur 28 cm bzw. 38 cm hohe Fensterchen auf. Hier fanden sich an den Wänden und Decken besonders viele Spuren von Regalen bzw. Haken, was auf die Funktion dieser Kammern als Vorratsräume hinweisen dürfte. Die Kammern im Obergeschoss und die Lauben waren über zwei Podeste zugänglich, die bzw. deren Spuren über den originalen Hauseingängen erhalten waren. Die Treppenpodeste massen im Grundriss $1,4 \times 1,85$ m (Abb. 26). Im Dachgeschoss befand sich eine Kammer, die über eine Leiter und unter der südlichen Dachschräge zugänglich war. Die Dachneigung betrug ursprünglich nur 16 Grad. Die Geschosshöhe in Keller, Ober- und Dachgeschoss war 10 bis 20 cm geringer als im Stubengeschoss und betrug nur 1,9 m.

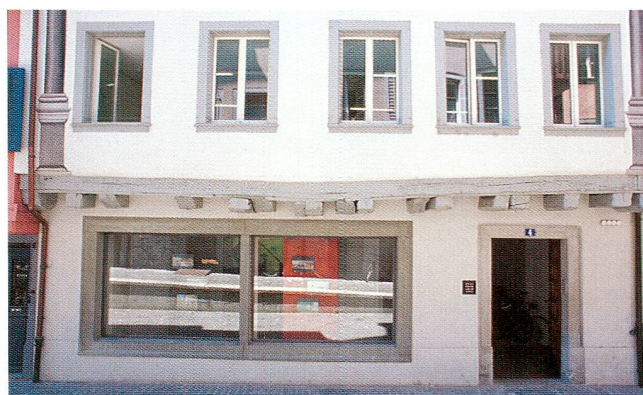
Abb. 41
Zug, Oberaltstadt 4. Ostfassade, Blick nach Südwesten. Jeder zweite vorkragende Deckenbalken des Erdgeschosses, die Bodenbretter und die Schwelle des ersten Obergeschosses gehören zu einem 1371 erbauten Bohlen-Ständer-Bau. Die anderen Deckenbalken des Erdgeschosses wurden 1668/69 gefällt.
