Amt für Denkmalpflege und Archäologie

Wissenschaftlicher Tätigkeitsbericht 2008

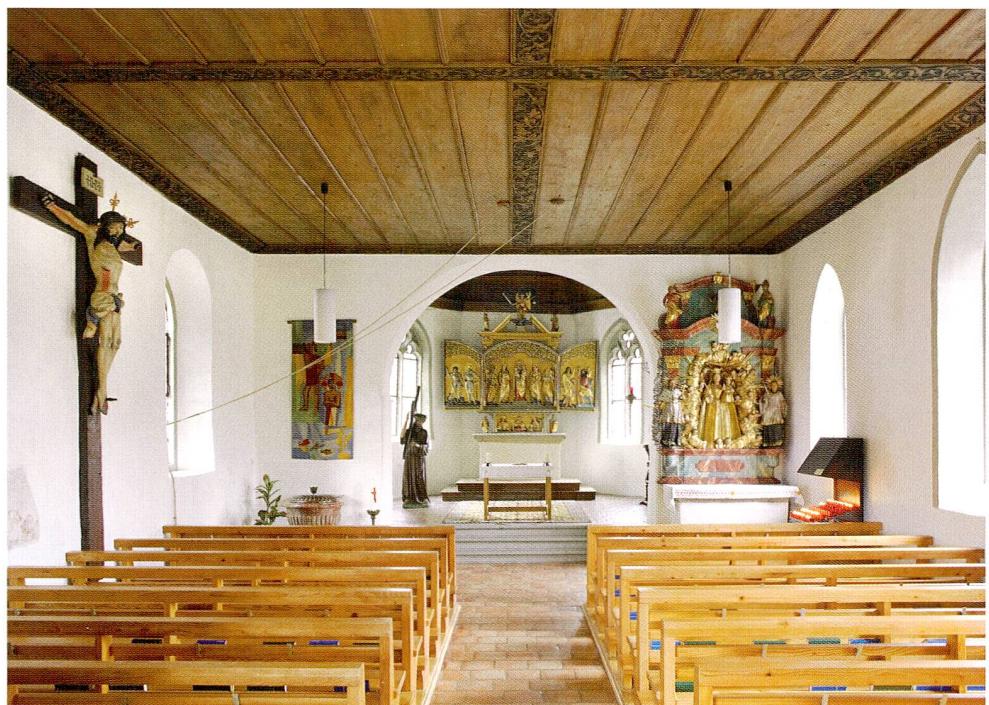
Abb. 4

Baar, Kirchgasse, St.-Anna-Kapelle. Innenansicht mit Chor.

Im Innern haben sich über die Jahre an den Wandflächen Schmutzablagerungen angesammelt. Insbesondere die Verrassungen waren beträchtlich und wurden schonend und nicht abrasiv entfernt. Die Reinigung des Schiffs und des Chors erfolgte primär trocken mit Spezialschwämmen, partiell musste mit feuchten Schwämmen nachgereinigt werden. Retuschen wurden nur vereinzelt und sehr zurück-

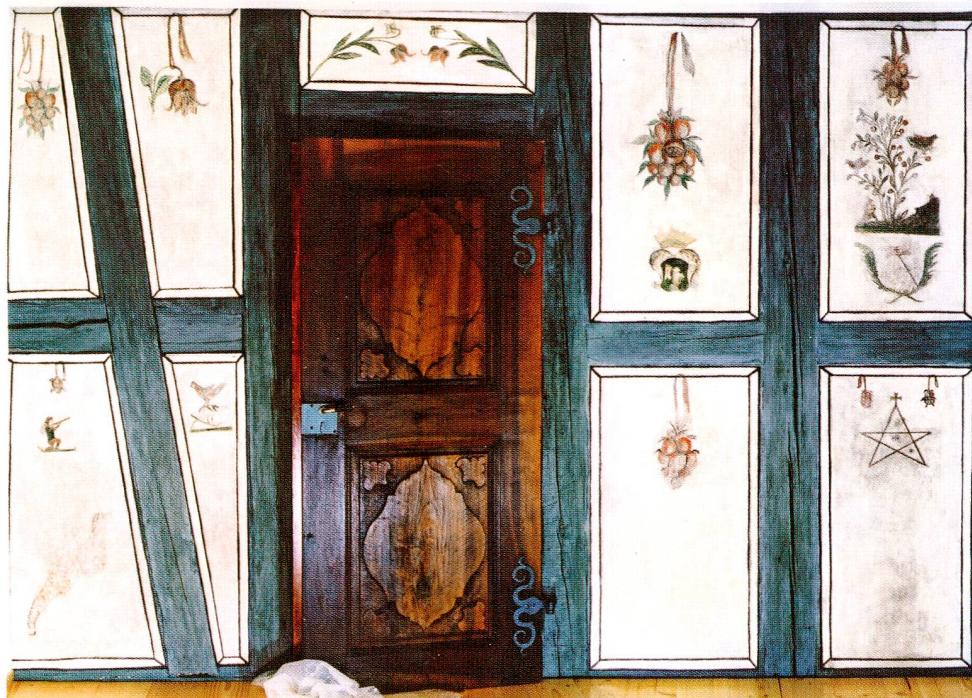
Die bemalten Fachwerkwände waren stark verschmutzt und die Malereien entsprechend schlecht zu erkennen. Mit Hilfe eines Restaurators wurden die Malereien in einem

*Abb. 5
Baar, Leihgasse 1, Wohnhaus «Zum Engel». Fachwerkwand mit Malereien.*

ersten Schritt gesichert und gereinigt. Da sich das Bindemittel bereits stark abgebaut hatte, war die Malerei nicht mehr wischfest und sehr wasserempfindlich. Sorgfältiges Handwerk war gefragt. Die Malereien an der Ost- und Südwand des Eckzimmers wurden gesichert und fachgerecht konserviert. Die Restaurierung der westlichen Fachwerkwand war aufwendiger, da sie sichtbar belassen wurde. Die Malereien mussten ebenfalls gereinigt und gesichert werden, kleine Fehlstellen wurden retuschiert.

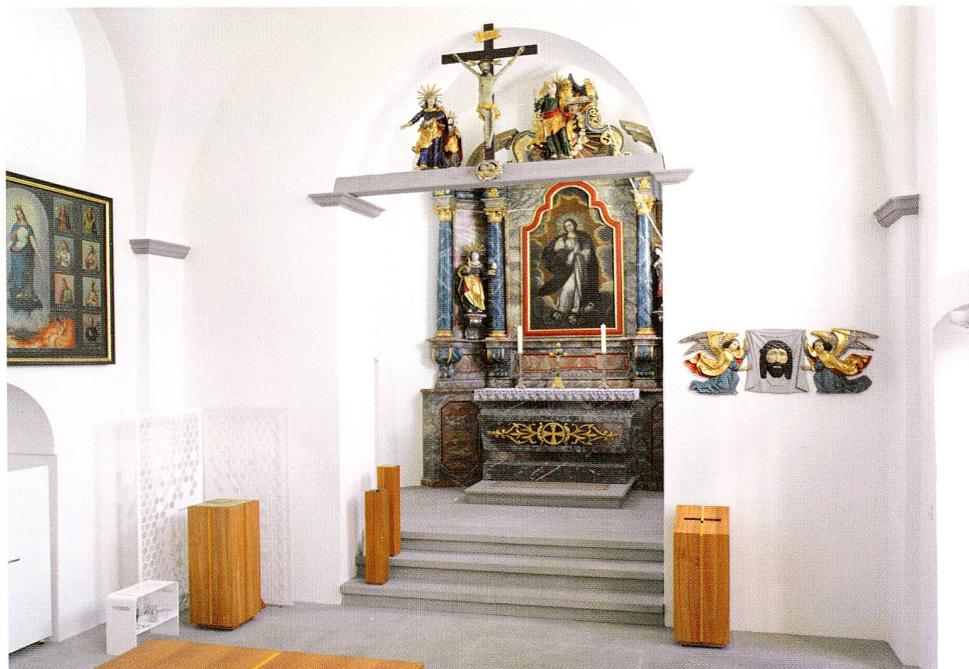
Abb. 13
Neuheim, Beinhaus St. Josef und Maria. Neugestaltung Innenraum.

Grossflächige Abplatzungen und Pilzbefall veranlassten die Katholische Kirchgemeinde Neuheim, den Innenraum des Beinhauses zu sanieren. In einem ersten Schritt musste der alte Anstrich entfernt werden. Darauf wurden die Wände einer Pilzbehandlung unterzogen und Putzschäden behoben. Dann folgte ein Neuanstrich mit rein mineralischer Farbe. Der Altar wurde während den Arbeiten abgebaut, eingelagert und gereinigt. Nachträglich stellten die Restauratoren fest, dass auch beim Taufstein und bei einem Kruzifix diverse restauratorische Massnahmen notwendig waren.

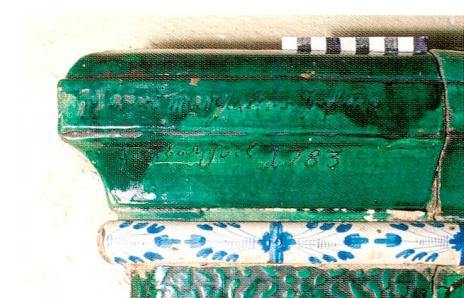
Abb. 16
Oberägeri, Eggstrasse 1, Geren. Stube mit dem Kachelofen von 1783 und Buffet von 1802 mit erhaltenem Wandbrunnen und Lavabo (links).
 Detail des Kachelofens mit Hafnersignatur und Datierung (oben).

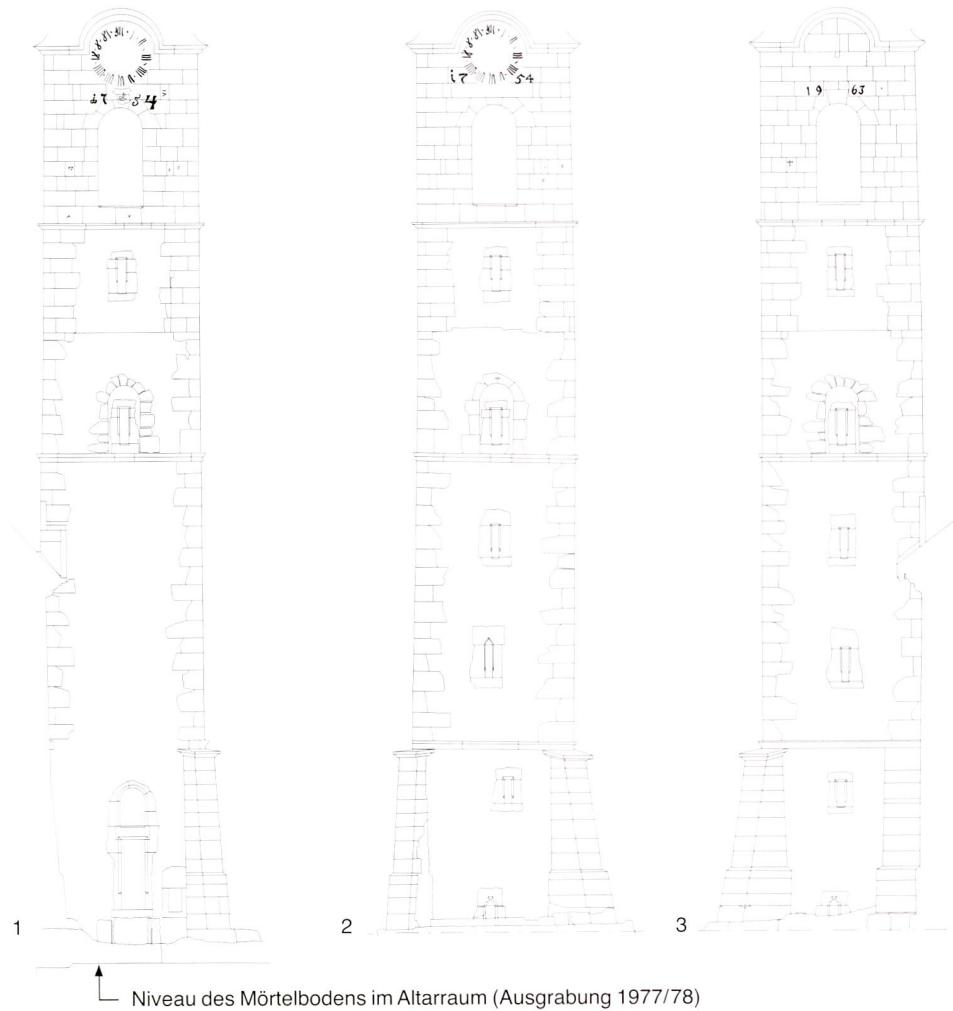
Nachdem der alte Verputz abgespitzt war, konnte die Kantonsarchäologie das freigelegte Mauerwerk untersuchen (Abb. 20). Außerdem wurden die Aushubarbeiten für die Sickerleitung um den Kirchturm herum archäologisch

Abb. 20
Unterägeri, Alte Landstrasse 100, Kirche St. Maria, Kirchturm.
 1 Südseite. 2 Ostseite.
 3 Nordseite. Massstab 1:200.

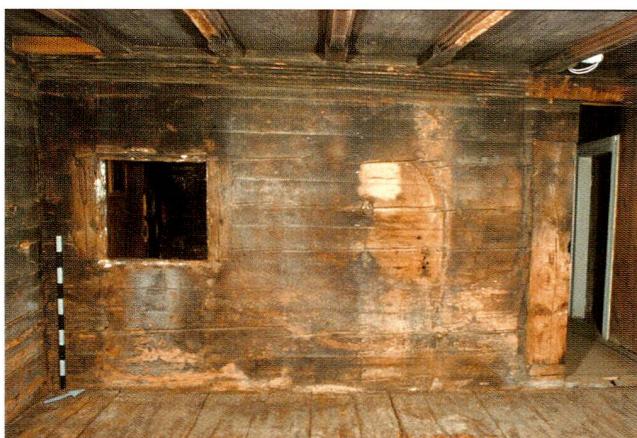
Zu den Prunkstücken des Bauernhauses gehört die originale Bohlen-Bälkchen-Decke in der Stube. Diese musste statisch gesichert und repariert werden. Nach der Entdeckung eines Binnenfensters oder Wandschranks («Pestfenster») hinter dem Stubenbuffet (Abb. 23, s. unten) äuserte die Bauherrschaft den Wunsch, diese Öffnung mit der ganzen zugehörigen Blockwand sichtbar zu belassen. Ein grösserer Eingriff war das leichte Anheben der Aufschieblinge über den Lauben. Hier kam die Denkmalpflege dem Wunsch der Bauherrschaft nach einer besseren Belichtung

Abb. 23
Unterägeri, Unterblacki. Westwand der Stube mit Bohlen-Bälkchen-Decke, Wandschrank («Pestfenster») links und Stubentüre mit Mantelstud rechts. Unten der ursprüngliche Bretterboden.

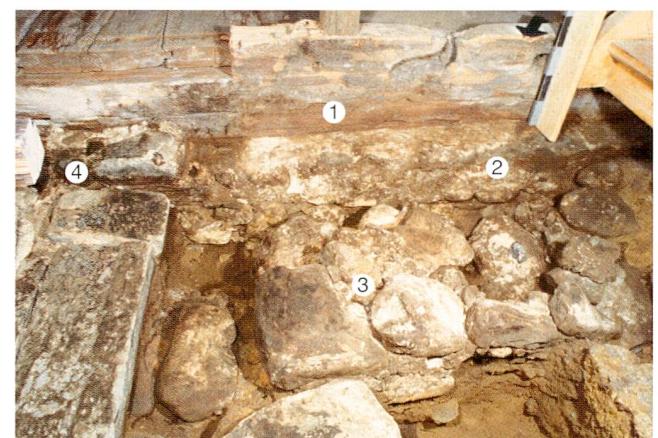
Abb. 24
Unterägeri, Unterblacki. Ausgrabung in der ehemaligen Küche, Blick nach Osten. 1 Westliche Schwelle der Stube. 2 Sockelmauer (zugleich die Ostmauer des Kellers). 3 Gemauerter Tritt vor der ehemaligen Stubentüre. 4 Vormauerung zum Schutz der Schwelle unterhalb des Schürlochs des ehemaligen Kachelofens.

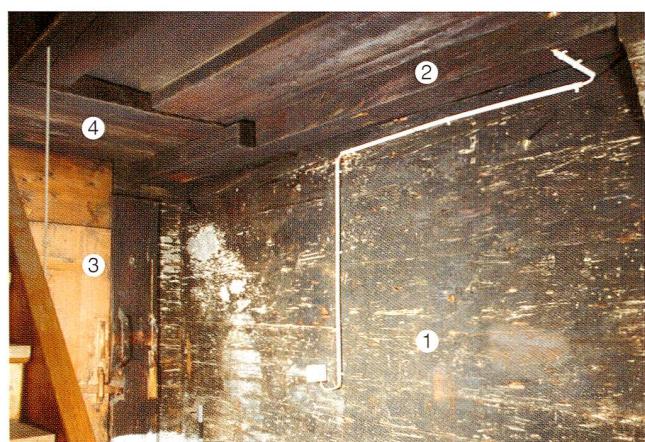
Abb. 26

Sehr gut erhalten waren die beiden übereinander angeordneten «Küchenkammern» im Hinterhaus. Diese kleinen Kammern wiesen nur 28 cm bzw. 38 cm hohe Fensterchen auf. Hier fanden sich an den Wänden und Decken besonders viele Spuren von Regalen bzw. Haken, was auf die Funktion dieser Kammern als Vorratsräume hinweisen dürfte. Die Kammern im Obergeschoss und die Lauben waren über zwei Podeste zugänglich, die bzw. deren Spuren über den originalen Hauseingängen erhalten waren. Die Treppenpodeste massen im Grundriss $1,4 \times 1,85$ m (Abb. 26). Im Dachgeschoss befand sich eine Kammer, die über eine Leiter und unter der südlichen Dachschräge zugänglich war. Die Dachneigung betrug ursprünglich nur 16 Grad. Die Geschosshöhe in Keller, Ober- und Dachgeschoss war 10 bis 20 cm geringer als im Stubengeschoss und betrug nur 1,9 m.

Unterägeri, Unterblacki. 1 Ostwand der «Küchenkammer» im ersten Wohngeschoss. 2 Die darüber liegende Kammer ragt über die untere Kammer vor. 3 Hauseingang mit Mantelstüden aus Lärchenholz. 4 Auf eingezapften Streifbalken die quergelegten Bretter des originalen Treppenpodestes für den Aufgang ins zweite Wohngeschoss.

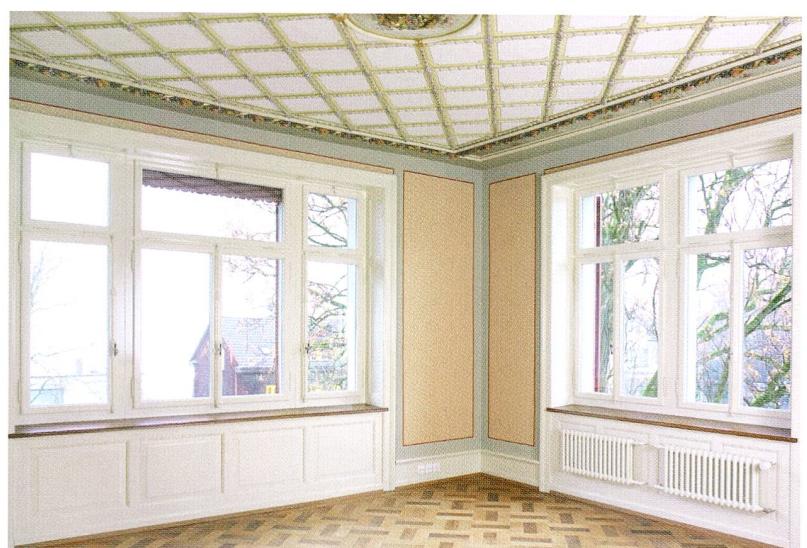
Abb. 32

(Abb. 32). Das repräsentative Treppenhaus und die Korridore konnten – dank des einmaligen Befundes der marmorierten Tapete in einem Wandschrank – originalgetreu im ursprünglichen reichen Farbenkleid wiederhergestellt werden. Sämtliche Oberflächen entsprechen der bauzeitlichen

Zug, Artherstrasse 19, Villa Stadlin. Links Korridor im ersten Obergeschoss mit rekonstruierten Tapeten und originalem Tapetenmuster im Eckschrank. Rechts westliches Eckzimmer im ersten Obergeschoss mit farbiger Stuckdecke und neuer Tapete.

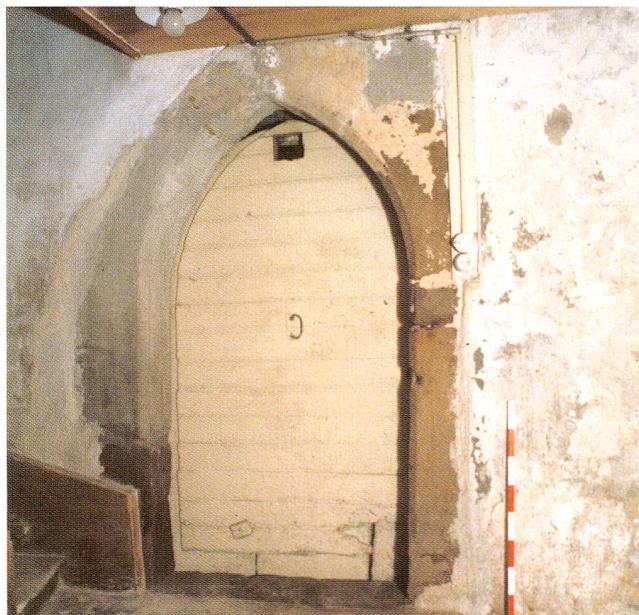
Abb. 36
Zug, Grabenstrasse 30. Portal des Kellerraumes, Blick nach Osten.
 Der gemauerte Keller im Ostteil des Erdgeschosses wurde nicht vor 1580 eingebaut.
