# Amt für Denkmalpflege und Archäologie

## Wissenschaftlicher Tätigkeitsbericht 2011

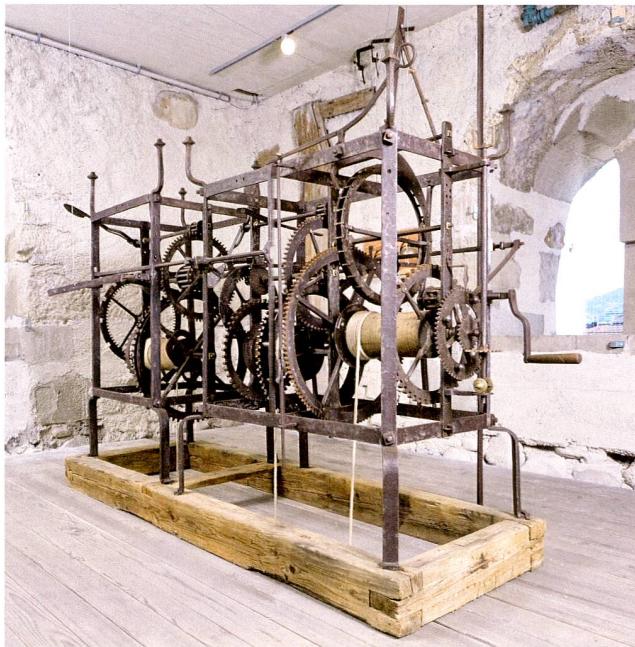
*Abb. 2  
Baar, Kirchgasse, Pfarrkirche St. Martin. Restaurierte Turmuhr: Gesamtansicht.*

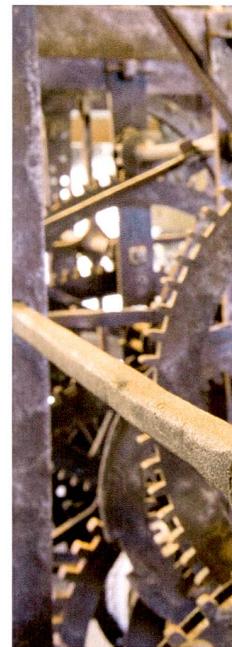
*Abb. 3  
Baar, Kirchgasse, Pfarrkirche St. Martin. Restaurierte Turmuhr: Signatur «HHR 1604» auf dem zweiten Stundenschlagwerk.*

stundenwerk sind deutliche Spuren des alten Stundenschlagwerkes vorhanden. Ausserhalb des alten Werkes wurde ein neues Stundenschlagwerk in einem eigenen Werkgestell gebaut. Es ist ganz der Bauart Luters angepasst. Die vier Strebepfeiler sind nach dem alten Vorbild gestaltet. Diese Umänderung deutet darauf hin, dass man sich doch schon an eine genauere Zeiteinteilung gewöhnt hatte und daher das Fehlen des Viertelschläges immer mehr als Mangel empfunden wurde. Die Signatur «HHR 1604» auf die-sem zweiten Werk (Abb. 3) stammt eventuell von Hans Heinrich II. Habrecht, geboren 1575.

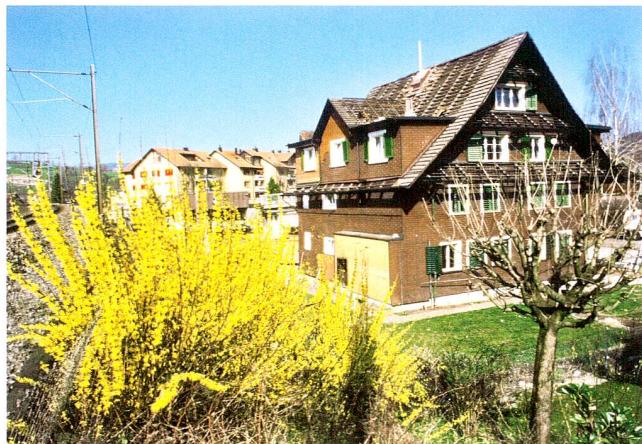
Abb. 4

**Baar, Mühlegasse 7, Wohnhaus.** Das 1976 versetzte und 2011 abgebrochene Haus. Ansicht von Südwesten.

Das Haus Mühlegasse 7 wurde 2011 abgebrochen. Es war 1976 wegen des Doppelspurausbau der benachbarten Eisenbahnlinie um knapp 50 m verschoben worden. Das Sockelgeschoss war daher modern, ebenso der gesamte Innenausbau. Auch die Befensterung scheint fast komplett modern gewesen zu sein (Abb. 4).

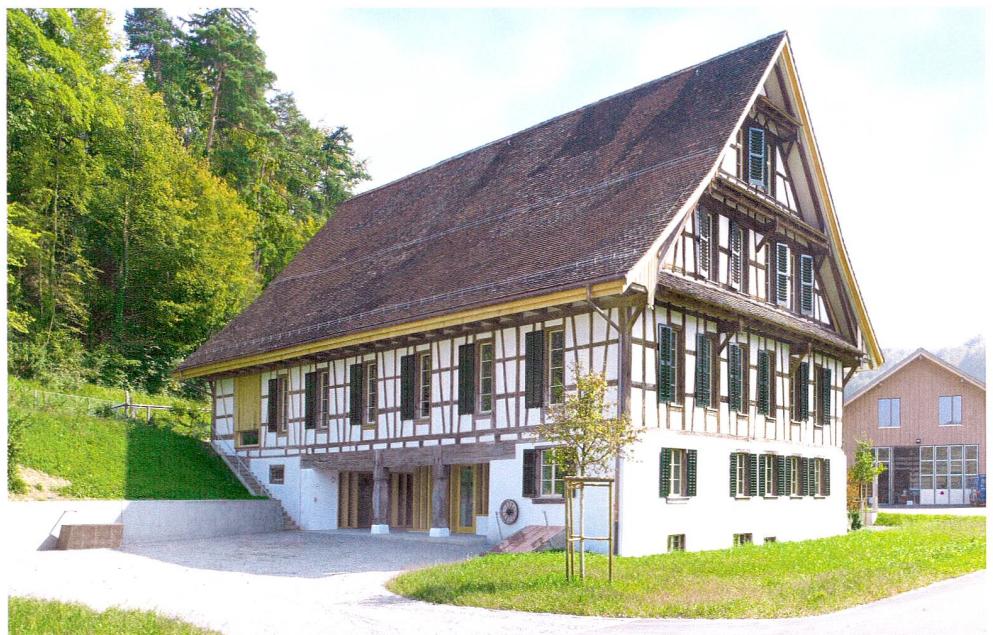
Abb. 5

**Baar, Neuheimerstrasse, Ziegelhütte.** Die 1808/09 vom Zimmermeister Melchior Schellhammer errichtete Ziegelhütte nach der Restaurierung. Ansicht von Nordwesten.

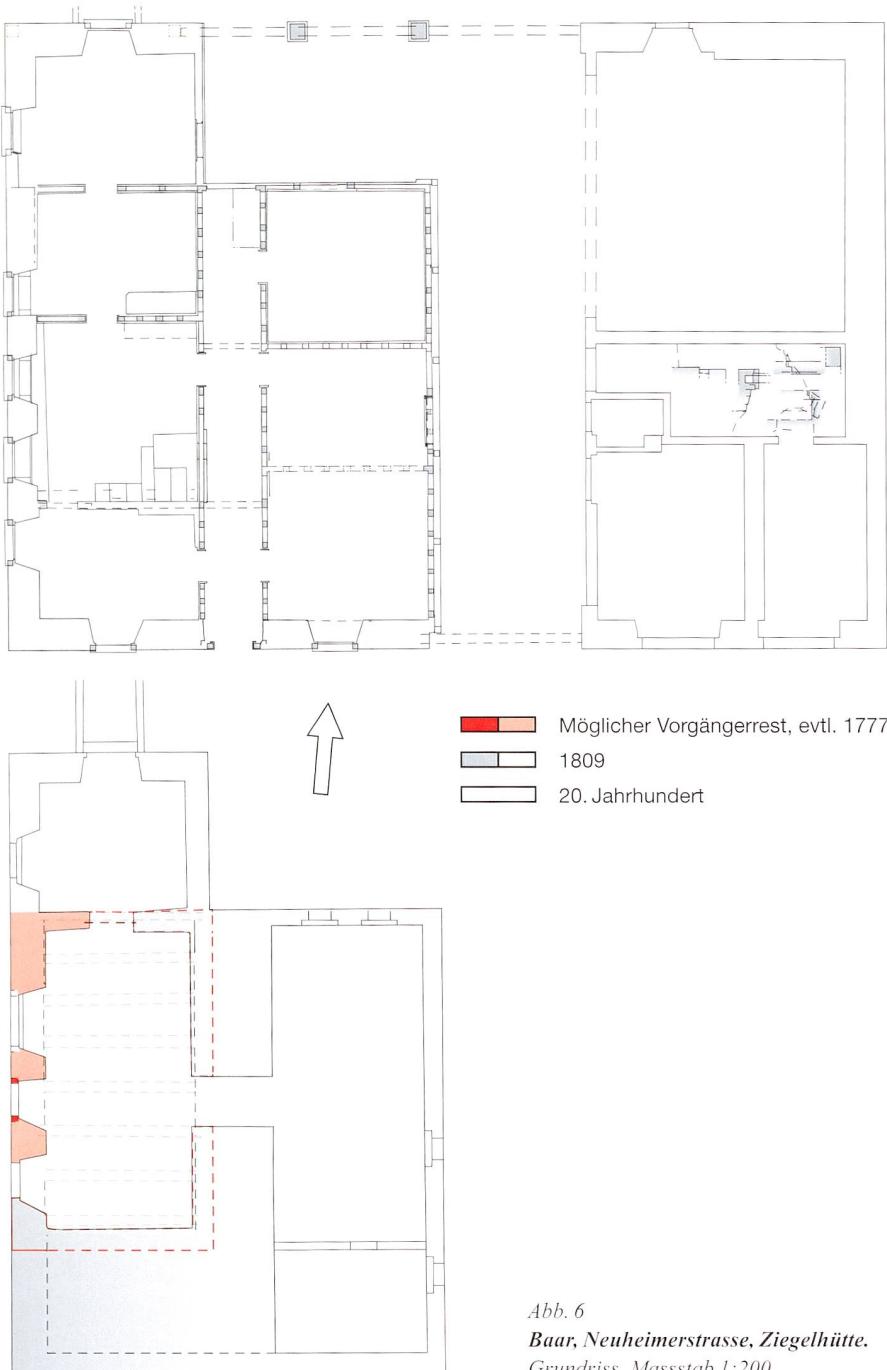
*Abb. 6  
Baar, Neuheimerstrasse, Ziegelhütte.  
Grundriss. Massstab 1:200.*

Das Gebäude ist ein hochgieblicher Fachwerkbau auf einem gemauerten Unter- und Erdgeschosssockel. Das Erdgeschoss ist dreigeteilt (Abb. 6): Im Westteil befindet sich die teilweise unterkellerte, ehemalige Zieglerwohnung.

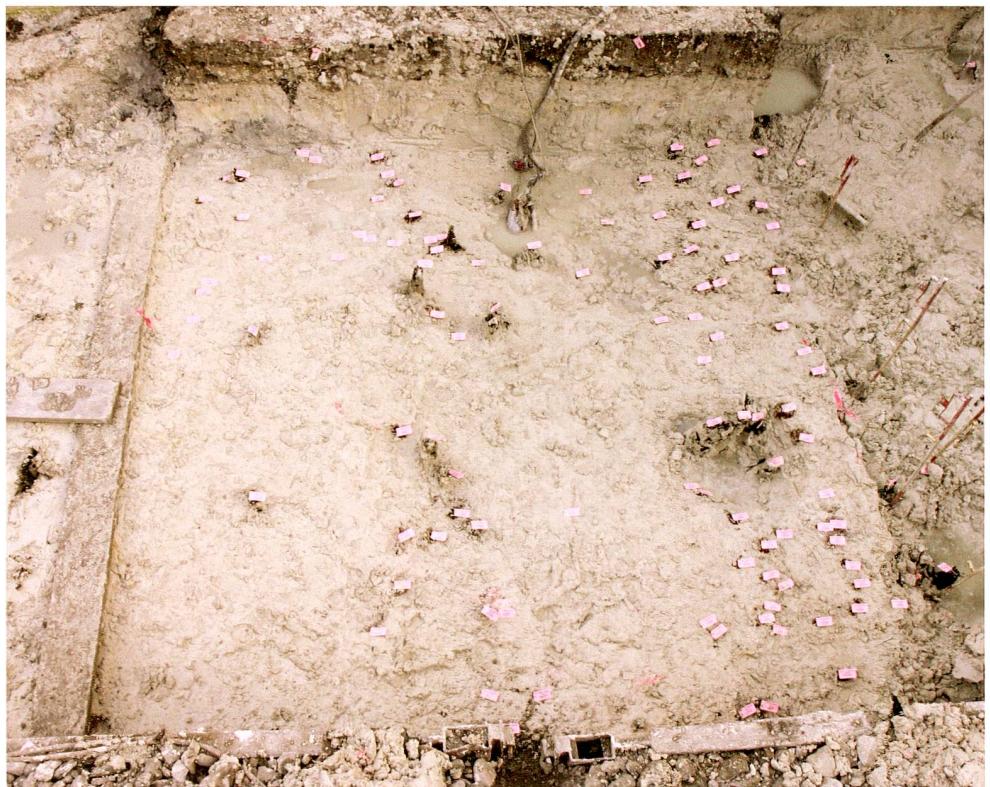
Abb. 13

**Cham, Bachgraben, Zugerstrasse 112 (Alpenblick II).**  
Pfahlfeld im 4 × 4 m messenden Feld 162. Die einzelnen Pfähle in der Seekreide sind mit rosa Schildchen markiert. Rechts ist eine deutliche Häufung von Pfahlköpfen zu erkennen. Blick nach Norden.

wurde vollständig über ein 5-mm-Gitter geschlämmt; beide Reduktionshorizonte weisen die für Siedlungsabfall typischen, hitzezerrütteten Steine auf. Über den archäologischen Horizonten lagen Reste von zum Teil humos überprägten Seesedimenten, die ihrerseits von modernen Planien überlagert wurden. In weiten Teilen der Fläche waren die Seesedimente bereits modern ausgeräumt. Die gesamte Fläche war stark durch Baggerstörungen und Leitungen beeinträchtigt, der westlichen Parzellengrenze entlang verläuft zudem der ehemalige Bachgrabenbach, der heute modern verrohrt ist. In der basalen Seekreide hat sich flächig und weitestgehend ungestört ein Pfahlfeld mit insgesamt 1195 Pfählen (inklusive Pfahlschatten), d. h. mit knapp fünf Pfählen pro Quadratmeter, erhalten (Abb. 13). Bereits im unausgewerteten Pfahlplan lassen die Strukturen im Pfahlfeld ehemalige Hausstandorte erkennen.

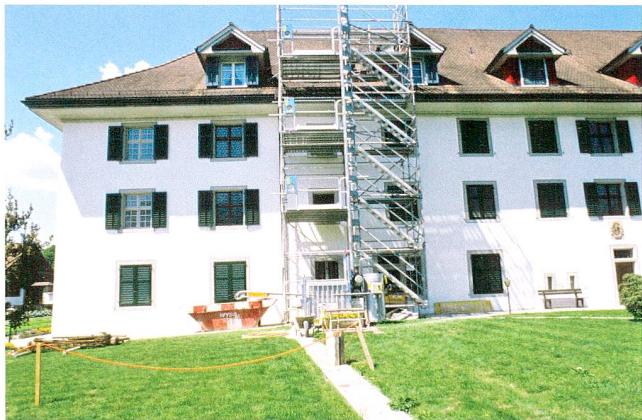
*Abb. 14  
Cham, Kloster Frauenthal. Ostflügel, Ostfassade. Einbau der Liftanlage am Übergang vom Ost- zum Südflügel.*

Nach Auskunft der Schriftquellen wurden der Süd- und der Ostflügel 1696–98 weitgehend neu erbaut (Abb. 14). Der erste im Klosterarchiv überlieferte Vertrag mit dem Vorarlberger Baumeister Johannes Moosbrugger stammt vom Oktober 1695. Die Grundsteinlegung des neuen Südflügels erfolgte im darauffolgenden Frühjahr, der Bau des Ostflügels 1698. Die punktuellen archäologischen Beobachtungen im Jahr 2010 bestätigen und präzisieren dies und die Erkenntnisse der archäologischen Untersuchungen von 1997 (Abb. 15). Im Rahmen der bau geschichtlichen Beobachtungen wurden die Decke über

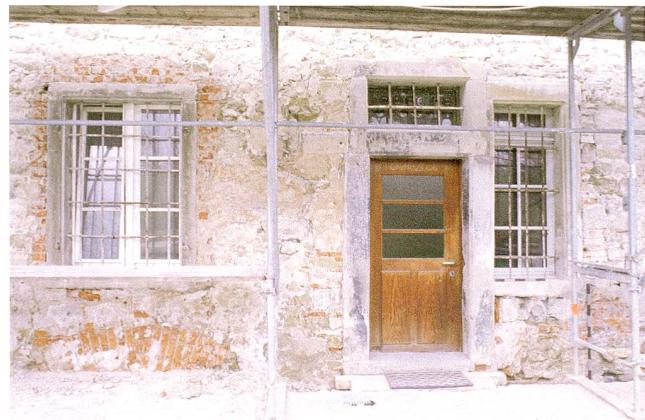
*Abb. 15  
Cham, Kloster Frauenthal. Ostflügel, Ostfassade. Untersuchung der Fassaden im März 1997. Unter dem Fenster links der Backsteinboden für die ehemalige Abortanlage.*

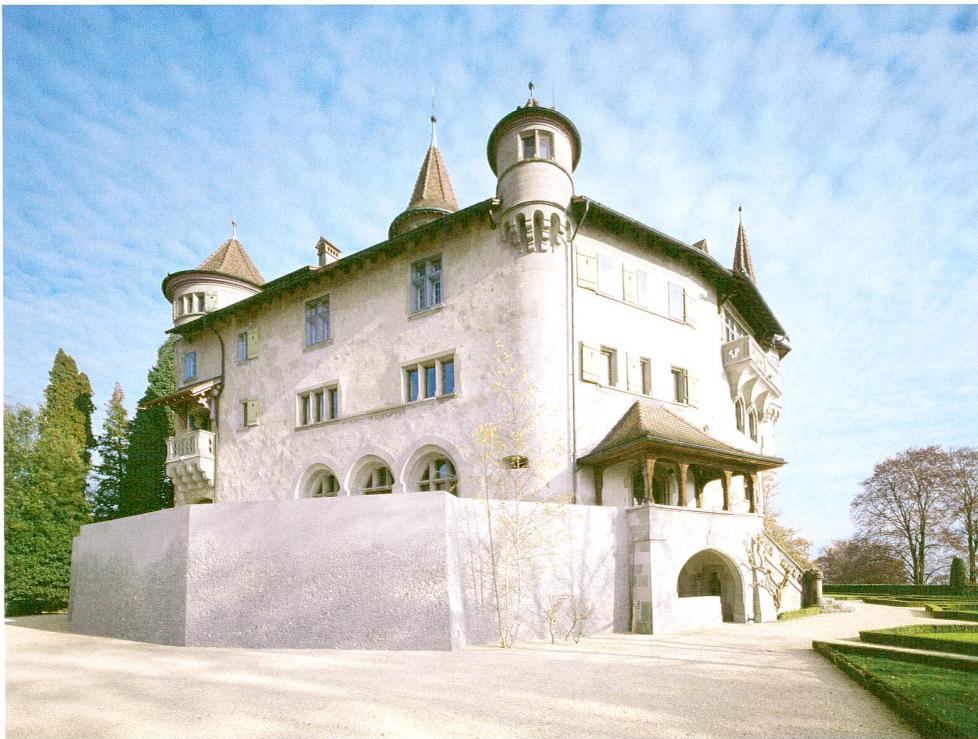
*Abb. 20  
Cham, St. Andreas I, Schloss  
St. Andreas. Terrassenanbau von  
2010/11. Ansicht von Südwesten.*

(Abb. 20). Als Ausgang ist an einem Fenster die Brüstung entfernt. Die Lage des Liftschachts konnte nach umfangreichen Abklärungen so festgelegt werden, dass möglichst wenig historische Substanz verloren ging.

Die rund 2 m starke Mantelmauer war von der äusseren Grabensohle gemessen mindestens 12 m hoch (vgl. Abb. 20). Ein ausserhalb der Burg angelegter Sondierschnitt zeigte, dass der Sporn, auf dem die Anlage errichtet

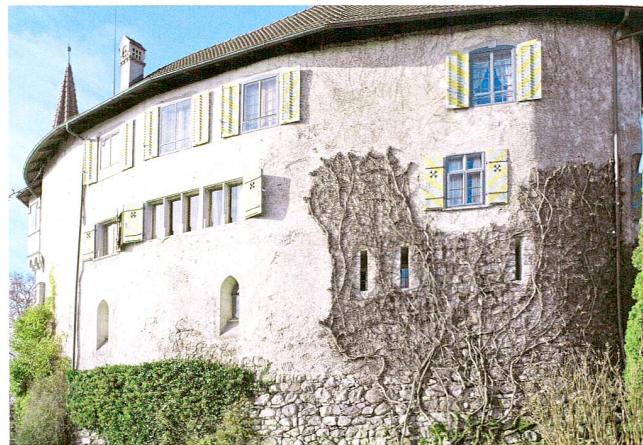
*Abb. 21  
Cham, St. Andreas I, Schloss St. Andreas. Ostfassade mit dem zum Teil sichtbaren Mauerwerk der ursprünglichen Mantelmauer; vor bzw. nach den Baumassnahmen von 2010/11. Auf das Ausbrechen einer ursprünglich geplanten grossen Fensteröffnung zwischen den beiden bestehenden Fenstern wurde nach der archäologischen Untersuchung verzichtet.*

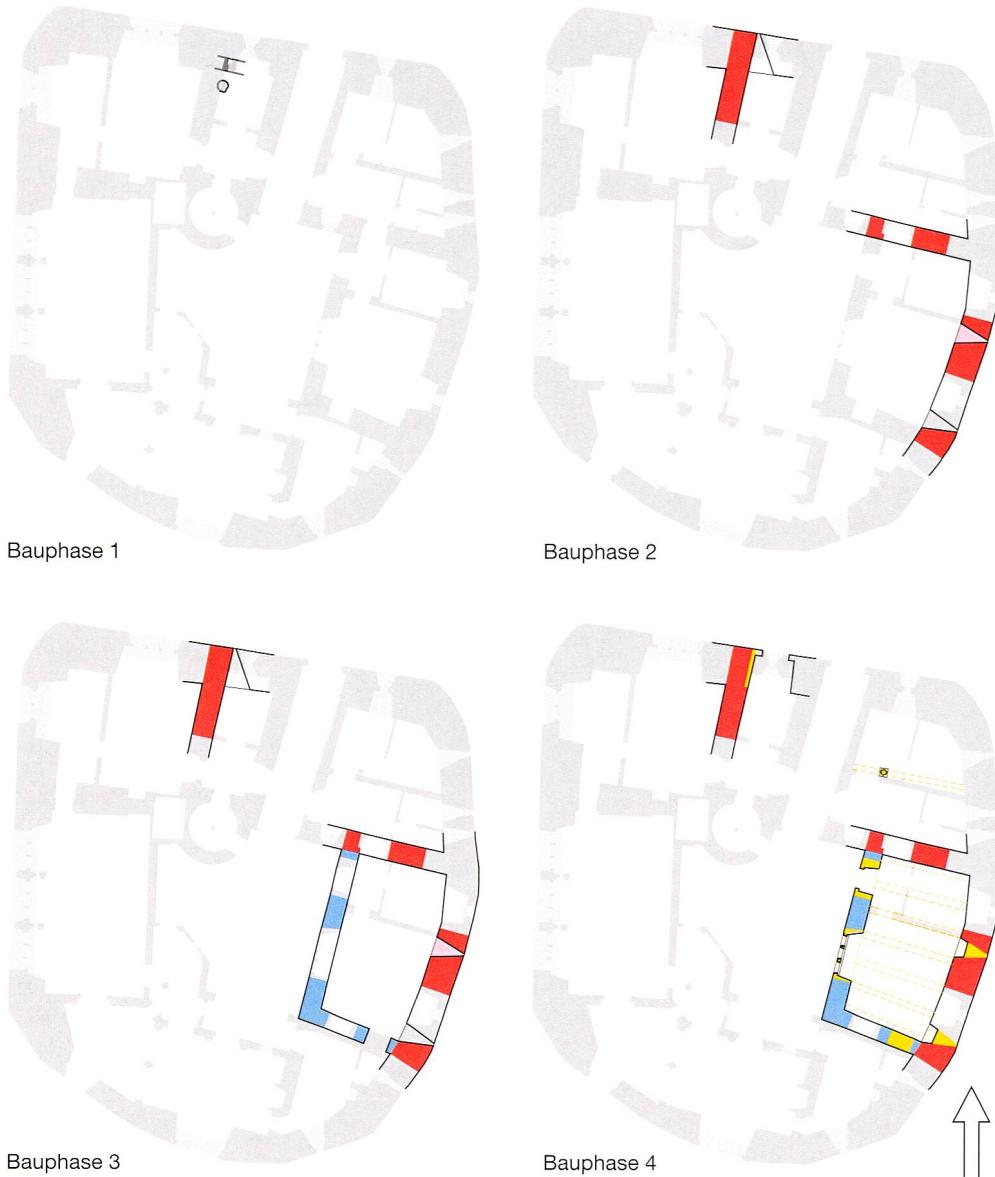
Abb. 22  
Cham, St. Andreas I, Schloss  
St. Andreas. Grundrisse der  
Bauphasen 1–4. Massstab 1:400.

• In der darauffolgenden Bauphase wurde die Mantelmauer aus regelmässig verlegten Bollen- und Bruchsteinen errichtet (vgl. Abb. 22, Bauphase 2). Im Osten hatten sich zwei originale Schlitzfenster von  $170 \times 100$  cm (Nische) bzw.  $135 \times 10$  cm (Licht) Grösse erhalten (Abb. 23 links). Weitere Fensteröffnungen lassen sich auf der Nordseite in Erd- und Obergeschoss nachweisen.

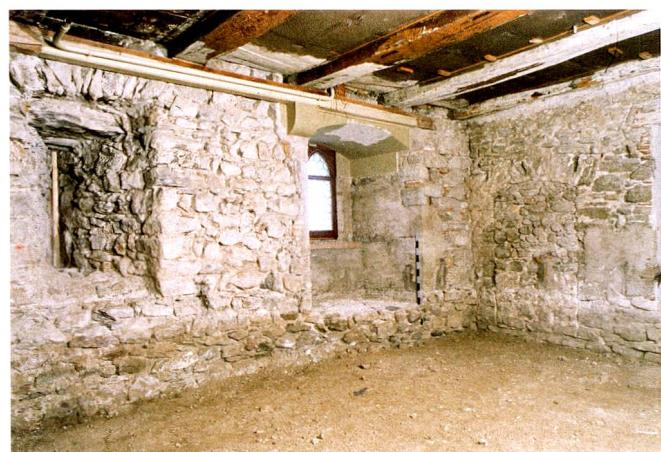
Abb. 23

*Cham, St. Andreas 1, Schloss St. Andreas. Mantelmauer im Erdgeschoss des Ostflügels. Das Schlitzfenster links im Bild gehört zum Originalbestand, das Fenster in der Mitte zum Umbau 1908. Die Südmauer rechts mit der Stichbogentür ist Teil einer mittelalterlichen Erweiterung, die Decke stammt vom Umbau 1533/34.*

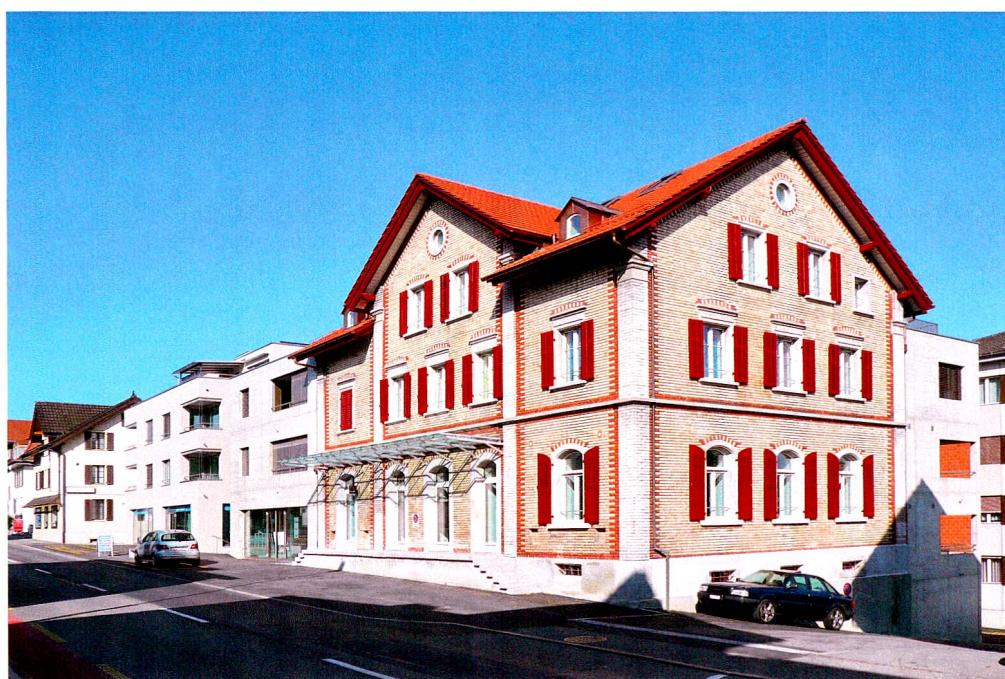
Abb. 24

*Cham, Sinserstrasse 8, ehemalige Molkerei, Wohn- und Geschäftshaus. Strassenansicht von Südwesten.*

Es handelt sich um einen zweigeschossigen Sichtbacksteinbau mit dreiteiliger, siebenachsiger Fassade mit Quergiebel zur Strasse (Abb. 24). Die Gebäudekanten und der durch Engstellung der Fensterachsen betonte, überhöhte Mittelteil sind durch Lisenen aus grauem Kalksandstein gerahmt. Die Öffnungen des Parterres schliessen stichbogig, die Stürze in den Obergeschossen sind gerade und durch Entlastungs-Stichbogen abgeschlossen. Die

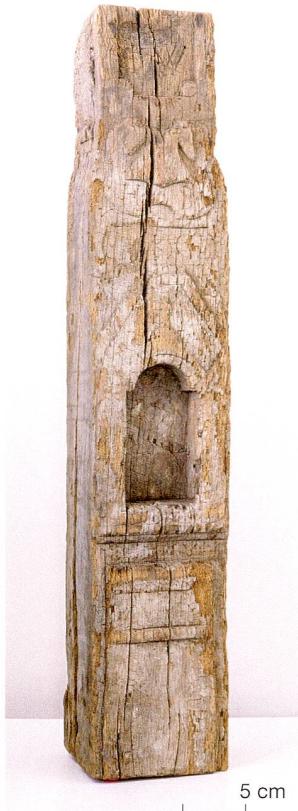
Abb. 25  
Hünenberg, Dorf.  
Geschnitzte Holzsäule.

2011 übergab der Schmied Josef Luthiger, wohnhaft an der Chamerstrasse 7, der Kantonsarchäologie eine geschnitzte Holzsäule (Abb. 25), die er um 1990 in einer Baumulde gefunden hatte, wahrscheinlich beim Abbruch des benachbarten Hauses Dorfstrasse 1 bzw. Schmittegass 2. Es handelt sich um eine Eichensäule von 122 cm Länge und Grundmassen von 21 × 23 cm. Oben und unten ist das Holz

abgesägt. An der Frontseite ist es verziert, und zwar von unten nach oben mit einer Konsole, einer mit Kreuz bekrönten Nische (für eine Heiligenfigur?), einer Kartusche mit nicht identifizierbaren Buchstaben und dem Hünenberger Wappen (zwei abgewandte Einhörnrümpfe) über den Buchstaben H B (für Hünenberg?). Geschnitzte Ständer mit ähnlichen Nischen sind aus Stuben des 16. oder 17. Jahrhunderts bekannt. Auf den drei anderen Seiten finden sich aber keine Nuten, Zapflöcher oder Blattsassen, die einen Hinweis auf die zugehörige Konstruktion liefern. Möglicherweise handelte es sich daher um die freistehende Stütze einer Laube, die in der Nähe der Haustür angeordnet war.

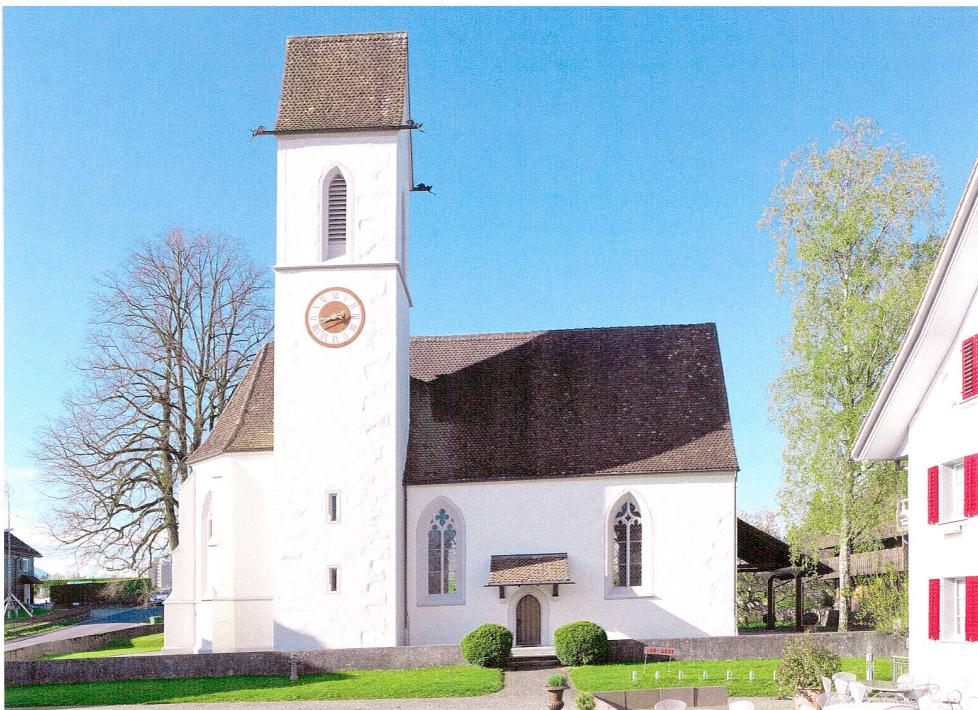
Abb. 26  
Hünenberg, St. Wolfgang,  
Kirche St. Wolfgang. Ansicht  
von Norden.

An ein rechteckiges, einschiffiges und flach gedecktes Laienhaus schliesst ein schmales, gewölbtes Altarhaus mit dreiseitigem Schluss. Diese zwei Baukörper werden durch einen durchlaufenden First des steilen Sparrendaches optisch zusammengebunden. Da der Chor schmäler ist als das Schiff, kommt beim Chor die Traufe höher zu liegen. Markant sind die zweistufigen Strebepfeiler am Chor, die Schubkräfte aufnehmen. Auf der Höhe der Fensterbänke bindet ein Gesimsband die Bauglieder optisch zusammen. Das Schiff ist im Gegensatz zum stark gegliederten Ostteil kastenartig schlicht und wird durch zwei Paar spitzbogiger Fenster belichtet. Ausser dem Hauptportal gewähren zwei Seitentüren Zugang. Diese sind alle spitzbogig und mit im Scheitel sich überkreuzenden Stäben zwischen Hohlkehlen profiliert (Abb. 26).

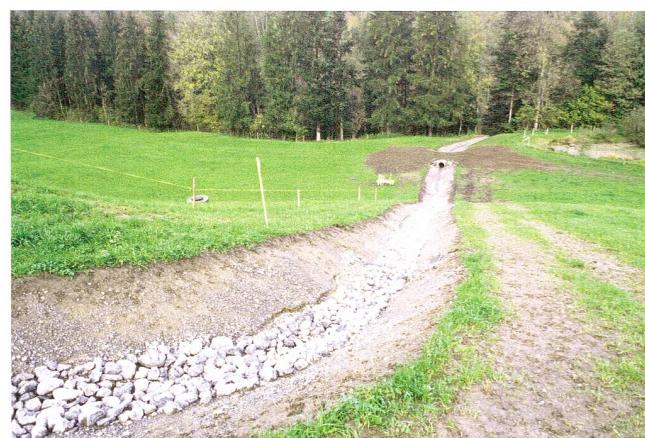
Abb. 27  
Menzingen, Bostadel. Bachbett nach vollendeter Ausdolung.

Das ausgedohlte Gewässer Nr. 409 durchläuft im unteren Teil seines Laufes eine relativ flache Geländeterrasse, bevor es sich ins Sihltal ergießt (Abb. 27). Der Flurname

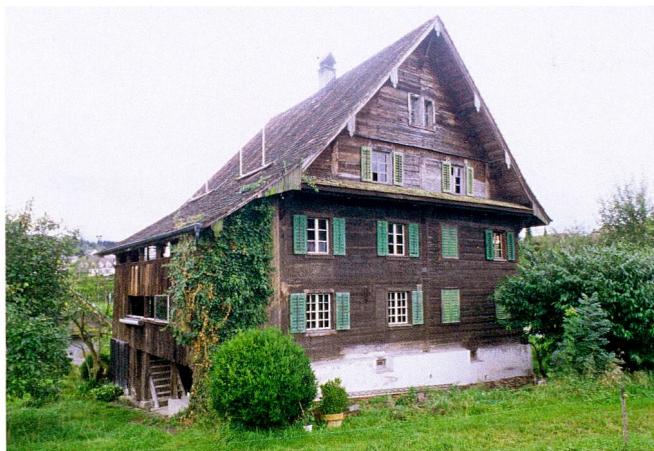
Abb. 29  
Risch, Buonas, Dersbachstrasse 4, Wohnhaus. Rückseite des 1539 errichteten Ständerbaus. Ansicht von Nordosten.

Angesichts eines bevorstehenden Umbaus untersuchte die Kantonsarchäologie das Haus Dersbachstrasse 4 im Kern des Weilers Buonas. Es handelt sich um einen zweigeschossigen Bohlenständerbau mit Kantbalken und Böhlen als Füllungen auf eingeschossigem Sockelmauerwerk (Abb. 29). Gemäss den dendrochronologischen Untersuchungen wurde er 1539 errichtet.

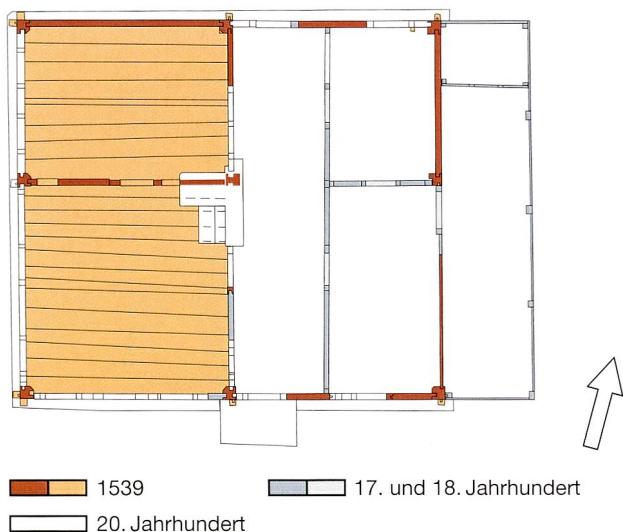
Abb. 30  
Risch, Buonas, Dersbachstrasse 4, Wohnhaus. Grundriss des ersten Wohngeschosses. Massstab 1:200.

Das Skelett des Ständerbaus umfasst auf einem Schwelenkranz  $3 \times 3$  Ständer (Abb. 30). Das Haus hat also einen zweiraumtiefen Grundriss. Die Stube und die Kammer daneben im ersten Wohngeschoß waren mit einer verzierten Bohlen-Bälkchen-Decke gedeckt. Die Küche befand sich in der Südostecke des Hauses. Ursprünglich handelte es sich um ein Hochstudhaus, d. h. um ein Haus mit Mittelständern, die von der Schwelle bis zum First reichten. Später wurden die Firststände über dem zweiten Obergeschoß abgesägt.

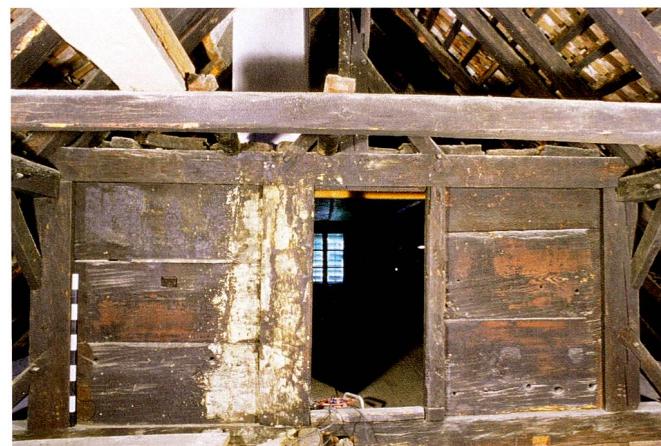
Abb. 31  
Risch, Buonas, Dersbachstrasse 4, Wohnhaus. Firstkammer im zweigeschossigen, stehenden Dachstuhl von 1652, Blick nach Süden.

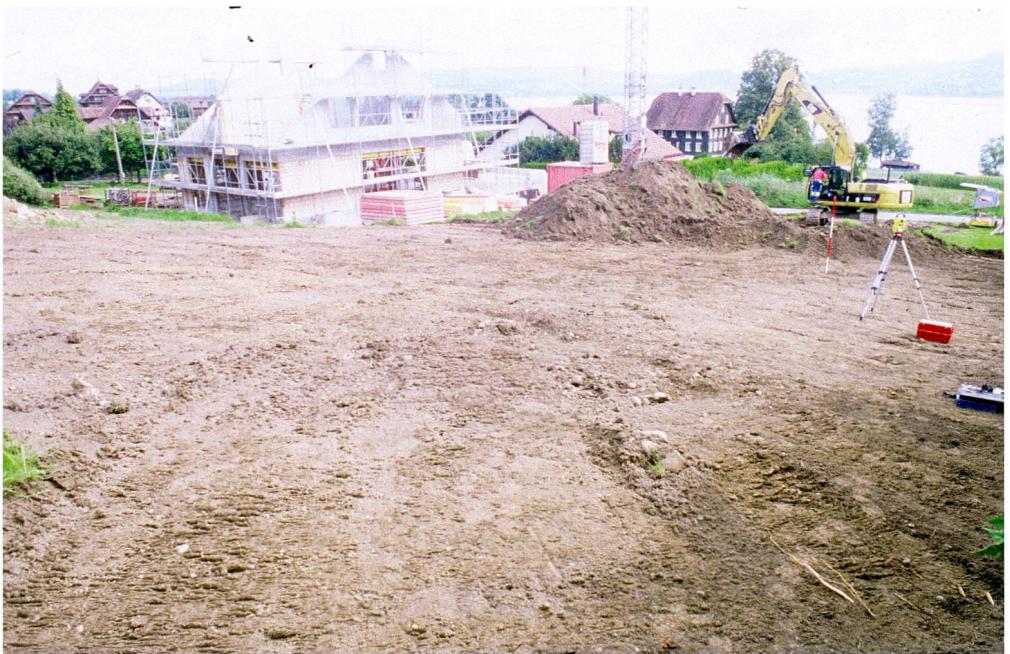
Abb. 32

**Risch, Buonas, Seeblickweg 6.**  
Baustellenübersicht mit abhumusierter Fläche. Der Jalon rechts hinten bezeichnet die Fundstelle der römischer Ziegelfragmente.

Am Seeblickweg in Buonas entstand ein weiteres Einfamilienhaus. In diesem Zusammenhang wurde das Baugelände während der Aushubarbeiten von der Kantonsarchäologie nach Funden und Befunden abgesucht (Abb. 32). Abgesehen von einem römischen Leistenziegelfragment waren dabei keine nennenswerten Entdeckungen zu verzeichnen. Der in den Profilen sichtbare Schichtaufbau des zum See hin abfallenden Geländes barg keine neuen Erkenntnisse und erschien relativ einheitlich. Auf den B-Horizont folgte eine bräunliche Erdschicht mit relativ vielen Ziegelbruchstücken und etwas Ofen- und Geschirrkeramik des 19. Jahrhunderts. Stellenweise störten Wurzelstränge oder Baumgruben die Schicht.

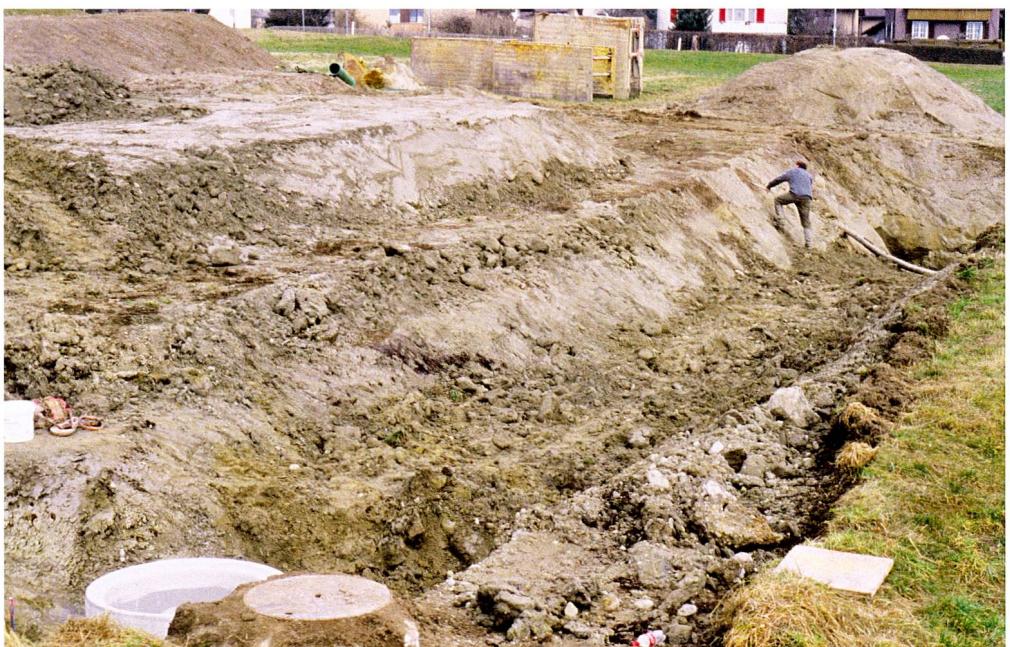
Abb. 33

**Steinhausen, Unterfeldstrasse.**  
Schwierige Spurensuche im Leitungsgraben. Blick Richtung Nordosten.

Im Grabenabschnitt entlang des Bahntrasses verdeutlichten die Grabenprofile den fliessenden Übergang vom See mit seinen Sand- und Siltablagerungen zum Festland. Die Sandschichten waren teils über 1 m mächtig (Abb. 33). Einige Ablagerungen enthielten konzentriert Holzkohle oder vereinzelt prähistorische Keramikscherben.

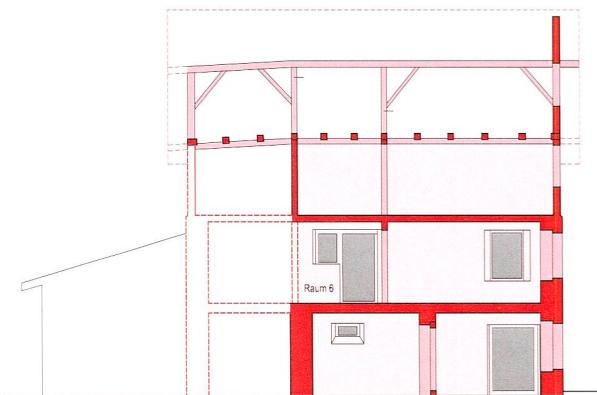
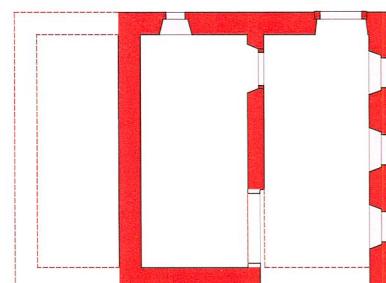
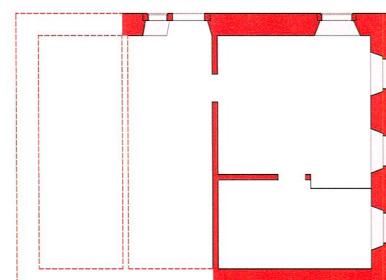
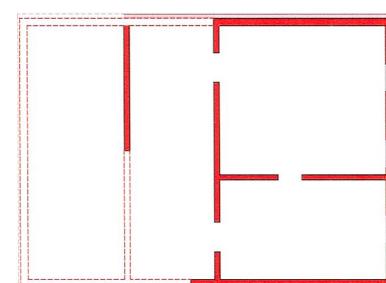
Schnitt, Blick nach Nordosten

Grundriss Erdgeschoss

Grundriss 1. Obergeschoss

Grundriss 2. Obergeschoss

**Unterägeri, Binzenstrasse 10, Wohnhaus.** Grundrisse und Längsschnitt mit Blick nach Nordosten. Massstab 1:200.

Das Haus an der Binzenstrasse 10 in Unterägeri sollte einem Neubau weichen. Kurz vor Abbruchbeginn bot sich die Gelegenheit für einen Augenschein und eine kurze Dokumentation (Abb. 36). Den Kern des Gebäudes bildete ein zweigeschossiger, gemauerter Sockel, auf dem ein drittes Geschoss in Riegelkonstruktion ruhte. Darüber war ein Teil des zugehörigen Dachstuhls erhalten geblieben (Abb. 37).

Das zweite Obergeschoss, das über eine im Mittelgang angelegte Innentreppe zu erreichen war, wies im Grundriss die gleiche Einteilung auf wie das darunterliegende Geschoss. Im Unterschied zum ersten Obergeschoss bestanden hier sowohl die Fassaden wie auch die Binnenwände aus Riegelwänden mit gemauerten Ausfachungen. Über dem zweiten Obergeschoss war nebst den originalen Deckenbalken des zweiten Obergeschosses ein grosser Teil des originalen, stehenden Dachstuhls erhalten. Die Wandrähme über den Korridorwänden und die Zwischenpfetten liefen rechtwinklig zur Strassenfassade über die Tiefe von drei Räumen. Dieser Befund war Grundlage zur Rekonstruktion der ursprünglichen Gebäudegrösse. Die zur Strasse gerichtete Giebelfassade in Riegelkonstruktion wies ein Fenster auf und war noch vollständig erhalten.

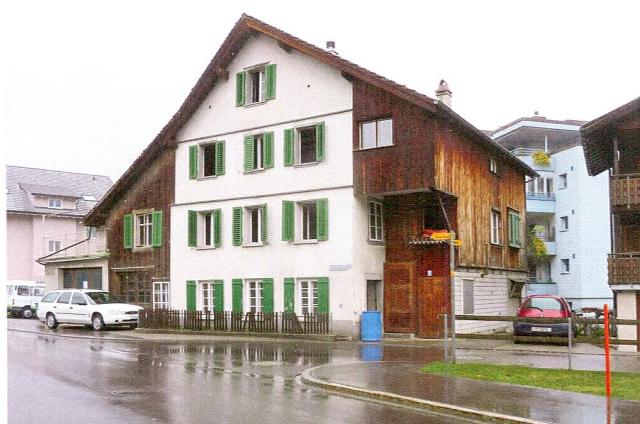
Abb. 36

**Unterägeri, Binzenstrasse 10, Wohnhaus.** Das 2011 abgebrochene Wohnhaus. Den Kern bildete ein zweigeschossig gemauerter Sockel mit einem zugehörigen, in Fachwerk errichteten zweiten Obergeschoss und dem stehenden Dachstuhl. Über der Türe ins Erdgeschoss stand die Jahreszahl 1841. Ansicht von Osten.

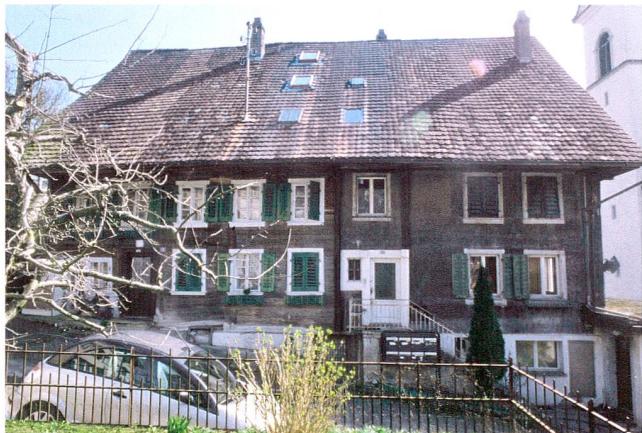
**Walchwil, Dorfstrasse 17, Wohnhaus.** Nordfassade. Der rechte Türposten und die verkleideten Blockvorstösse darüber markieren die Querwand des Hauses. Rechts davon das Vorderhaus, links das Hinterhaus. An der Schwelle ist schwach die Anstückung für die Erweiterung von 1669 zu erkennen. Das Dach stammt in der vorliegenden Form von 1814, der flach gedeckte Anbau vorne rechts von 1886. Der Kirchturm im Hintergrund gehört zum Neubau der Pfarrkirche 1836–38.

(zu Dorfstrasse 23 s. unten). Das beträchtliche Volumen des stattlichen Hauses Dorfstrasse 17 (Abb. 39) und der Zeitrahmen bedingten die Konzentration auf den Gründungsbau, einen dendrochronologisch ins Jahr 1580 datierten Blockbau.

Den oberirdisch erhaltenen Kern des Hauses Dorfstrasse 17 bildete ein 1580 errichteter zweigeschossiger Blockbau (vgl. Abb. 39 und 41). Die Mauern des Sockelgeschosses waren an das abfallende Gelände angepasst und unterkellerten das Vorderhaus mit Stube und kleiner Stube sowie nordseitig die Stube im Hinterhaus. Die Kellereingänge befanden sich im Norden an der Kirchgasse. Die Nord-

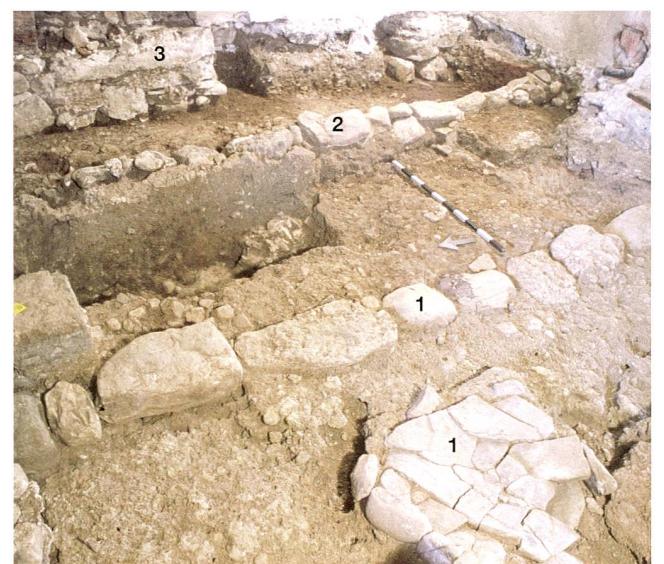
Abb. 40

**Walchwil, Dorfstrasse 17, Wohnhaus.** Spuren von Vorgängerbauten im Küchenbereich. 1 Herdstelle und die zugehörige Steinreihe der Rückwand zur ersten Phase. 2 Gemauertes Fundament der Rückwand zur zweiten Phase. 3 Gemauertes Fundament des Blockbaus von 1580 (Rückwand der Küche).

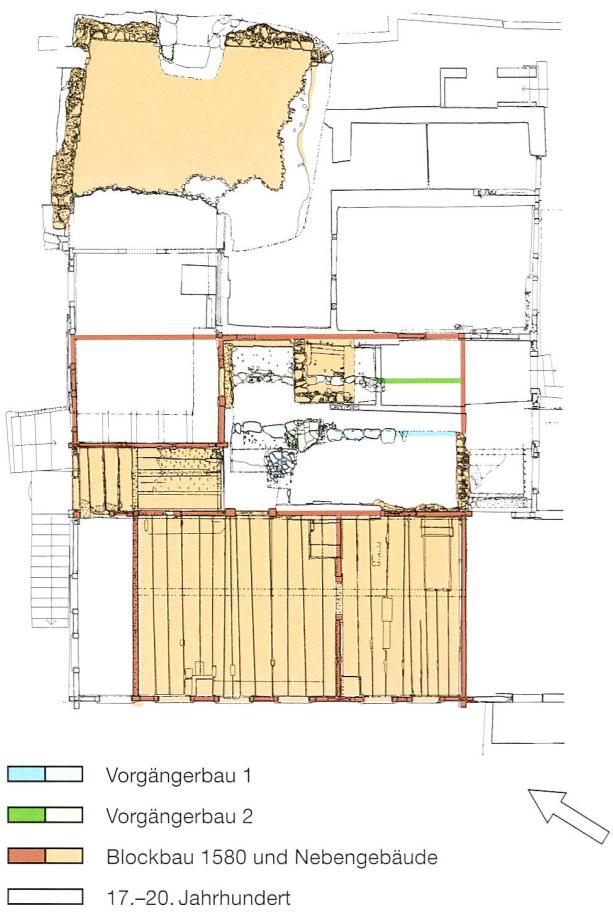
Abb. 41  
Walchwil, Dorfstrasse 17, Wohnhaus. Erstes Wohngeschoss.  
Grundriss mit den Spuren von Vorgängerbauten. Massstab 1:200.

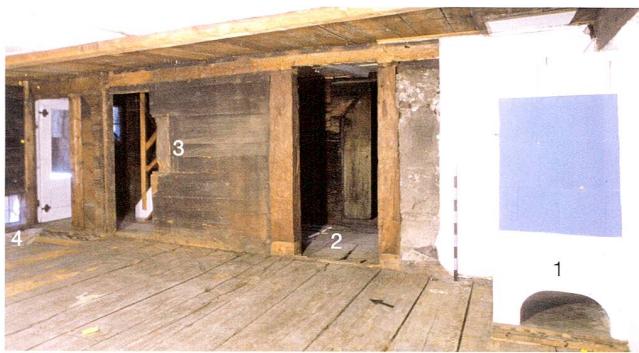
Abb. 42

**Walchwil, Dorfstrasse 17, Wohnhaus.** Erstes Wohngeschoss, grosse Stube. 1 Kachelofen des 19. Jahrhunderts am Standort älterer Öfen. 2 Von Mantelstüden aus Nussbaum flankierte Stubentüre. 3 Nur teilweise erhaltenes Binnenfenster zum Quergang. 4 Erweiterung der Stube in der Breite der Auskragung des Obergeschosses nach Norden. Blick Richtung Nordosten.

Das erste Wohngeschoss (Raumhöhe ca. 2,1 m) war über zwei Hauseingänge in den Traufseiten zu betreten. Den Grundriss trennte eine Querwand in einen vorderen und einen hinteren Hausteil. Im vorderen Hausteil bestanden die grosse Stube im Nordwesten an der Kirchgasse und die kleine Stube im Südwesten. Während die grosse Stube aus dem Gang erschlossen war, konnte die kleine Stube nur durch den Nachbarraum betreten werden. Stark abgelaufen, hatte sich der Stubenboden aus firstparallel gespannten Nadelholzbohlen überliefert. Befunde belegen eine Bohlen-Balken-Decke in der grossen Stube. Die kleine Stube hatte hingegen eine einfache Bohlendecke. Im Anschluss an den südlichen Türpfosten der grossen Stube war der ursprüngliche Kachelofenstandort in der Südostecke auszumachen: In der Blockwand war beim Bau eine 1,1 m hohe Öffnung ausgespart. Nahe der Nordostecke der grossen Stube bestand eine einst verschliessbare Binnenfensteröffnung («Pestfenster», Abb. 42).

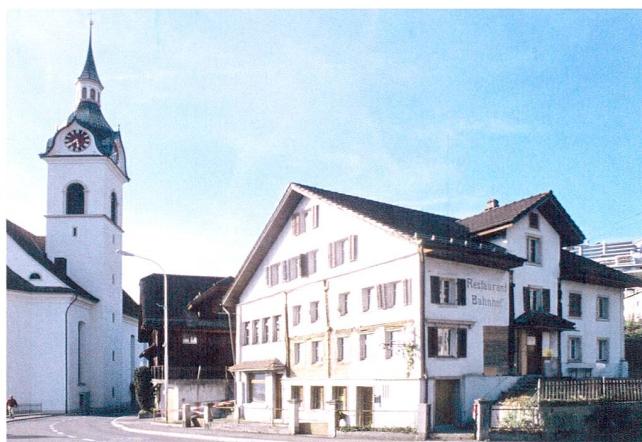
Abb. 45

**Walchwil, Dorfstrasse 23, Wohnhaus.** Anhand des abgeschlagenen Verputzes ist der Kernbau von 1778 im Ostteil des Hauses deutlich zu erkennen. Der zweigeschossige Westteil, das hintere Hausdrittel und das Dach gehen auf eine Erweiterung vermutlich um 1876 zurück. Links der Kirchturm der 1836–38 errichtete Pfarrkirche. Ansicht von Süden.

Im Zusammenhang mit der Überbauung im Zentrum von Walchwil wurde 2011 (vgl. oben) auch das Haus Dorfstrasse 23 abgebrochen. Die Kantonsarchäologie untersuchte das bautechnisch interessante Haus, zumal ein spätmittelalterlicher Ursprung vermutet wurde. Als Kernbau entpuppte sich ein zweigeschossiger Blockbau auf einem gemauerten Sockelgeschoss, der gemäss dendrochronologischer Untersuchung indes erst 1778 (Waldkante) errichtet wurde (Abb. 45).

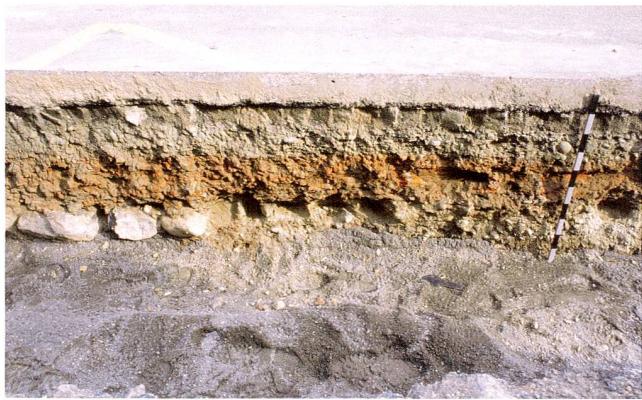
Abb. 49  
**Zug, Artherstrasse.** Ostprofil Leitungsgraben auf Höhe Artherstrasse 30 mit der Schuttplanie der ehemaligen Ziegelei.

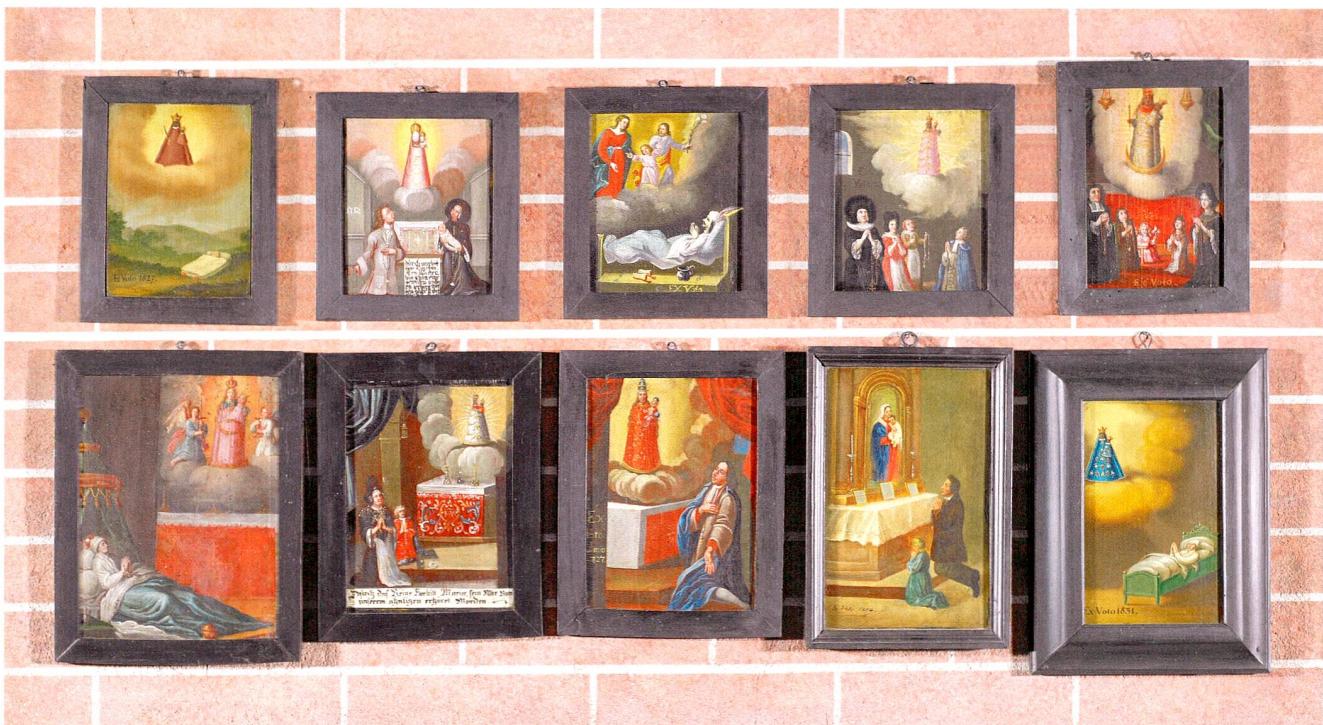
Abb. 52  
Zug, Löberenstrasse, Loretokapelle. Votivtafeln an der Südwand der Kapelle.

Vor Jahren wurde über den Exvotos eine Verglasung zum Schutz vor Diebstahl und Beschädigungen angebracht. Diese Massnahme behinderte die Luftzirkulation und führte – zusammen mit einer zu hohen Luftfeuchtigkeit – zu einem Schimmelbefall der Votivtafeln. Nach Entfernung der Glasvitrinen wurde vor allem an den Rahmen starker Schimmel- sowie Holzwurmbefall festgestellt. Die Tafeln wurden zur Abtötung der Mikroorganismen deshalb zuerst mit Wasserstoffperoxid behandelt, dann mit feinen

Gummischwämmen trocken und anschliessend mit Tensiden feucht gereinigt. Die Holzrückseiten wurden mit dem Insektizid «Arbezol» gegen Holzwurmbefall behandelt, die Frassgänge der Holzwürmer mit Schellackinjektionen verfestigt und die durchbrochenen Frassgänge ausgekittet. Zum Schluss wurden die Fehlstellen mit reversibler Acrylfarbe retuschiert. Um das Raumklima in der Kapelle zu verbessern, legte man eine Öffnung in der Decke, die vor einigen Jahren zur Wärmedämmung verschlossen worden war, wieder frei.

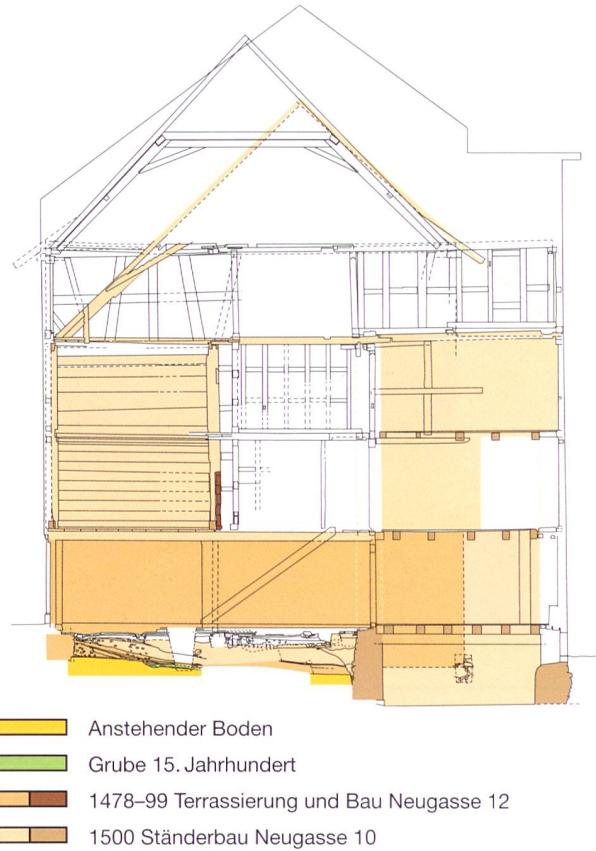
Abb. 54  
Zug, Neugasse 10. Querschnitt mit Blick nach Süden. Massstab 1:200.

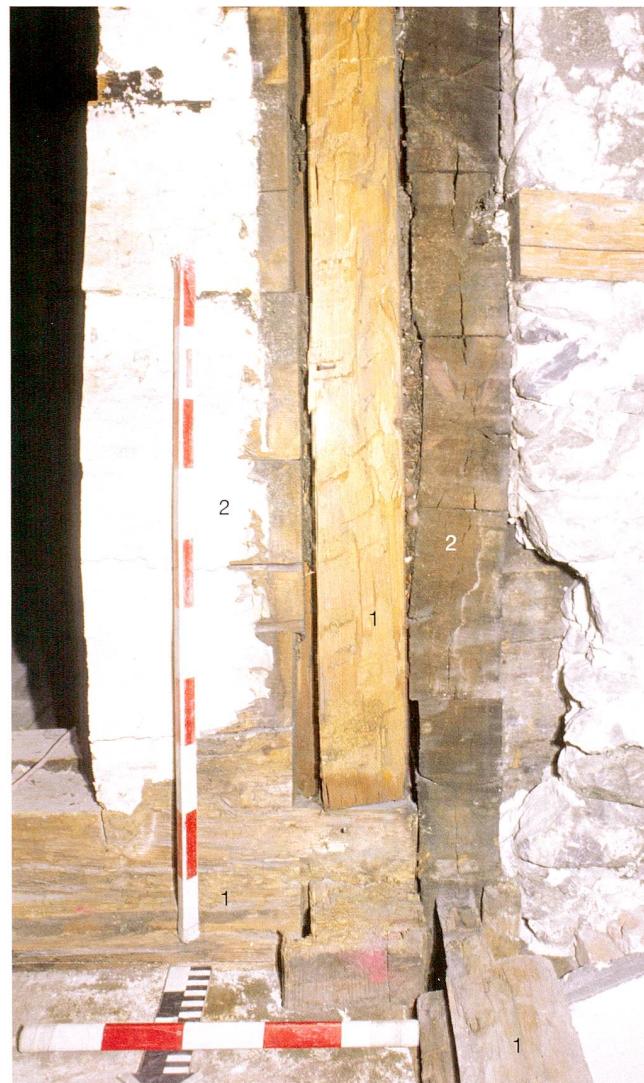
Abb. 55

**Zug, Neugasse 10, Wohn- und Geschäftshaus.** Erstes Obergeschoss, Südwestecke der Stube. 1 Schwellen und Ständer des 1501 errichteten Bohlensänderbaus Neugasse 10. 2 Vorstösse und Balken des kurz nach 1491 errichteten, südlich benachbarten Blockbaus Neugasse 12. Blick nach Süden.

Das Haus Neugasse 10 war in der Bauabfolge das nächste Gebäude, ein zweigeschossiger Bohlensänderbau auf einem gemauerten Sockelgeschoss. Ursprünglich war es doppelt so breit und umfasste auch den nördlichen Nachbarbau Neugasse 8. Die Schwellen waren mittels sogenannter Schwebelblattverbindungen in die Ständer eingezapft. Der Ständerbau stand so nahe am südlich benachbarten Blockbau, dass die Ständer wegen den Blockvorstößen eigens abgearbeitet waren (Abb. 55). Von der Holzkonstruktion haben sich Teile nur im gassenseitigen Ostteil, vom liegenden Dachstuhl nur die Ankerbalken und Teile des Zwischenjochs erhalten (Abb. 56). Es ist daher unklar, ob der westliche, von der Gasse abgewandte Hausteil bis unter das Dach ein Ständer- oder ein Massivbau war. Dieses seeseitige Hinterhaus war jedenfalls von Anfang an unterkellert. Damit wurde das natürliche Gefälle von Osten nach Westen ausgeglichen. Der Keller war über eine entlang der Südmauer hinabführende Treppe vom Erdgeschoss des Hauses aus zu erreichen. Im Erdgeschoss diente die Nordmauer des südlichen Nachbarhauses als Südmauer, die Gassenfassade wurde auf der Stützmauer aufgebaut. Das Erdgeschoss war mindestens in den Eingangskorridor und einen Raum in der Nordostecke an der Gasse – vielleicht eine Werkstatt oder ein Verkaufslokal – unterteilt. In den Obergeschossen war es ein typisches dreiraumtiefe Haus. Im Südosten des ersten Obergeschosses, an der Gasse, befand sich die gut 2,3 m hohe Stube, die einen zusätzlichen Bretterboden über einem Mörtelstrich aufwies. Der Mittelraum war wahrscheinlich zum First hin offen und diente als Küche, Treppenhaus und Korridor. Zwischen der Decke des 2 m hohen zweiten Obergeschosses und den Ankerbalken befand sich ein sogenannter Kniestock. Der Ständerbau ist mit den Fälldaten Sommer 1500 und Herbst/Winter 1500/01 dendrochronologisch datiert.

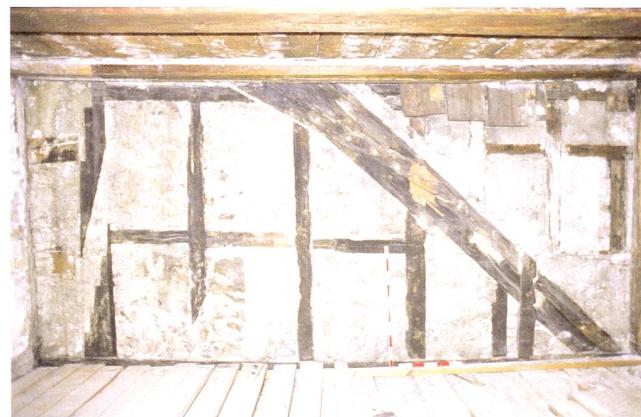
Abb. 56

**Zug, Neugasse 10, Wohn- und Geschäftshaus.** Drittes Obergeschoss, Ostraum. Teile des 1501 errichteten Dachstuhls wurden im 17. Jahrhundert in eine in Fachwerkbauweise erfolgte Aufstockung integriert. Blick nach Norden.

Im Verlauf der Neuzeit wurden der Blockbau Neugasse 12 sowie der Ständerbau Neugasse 10 und 8 immer wieder umgebaut. Böden, Fassaden und Wände wurden ersetzt. Unter anderem wurden schrittweise Teile des Vorderhauses von Neugasse 12 unterkellert. Der Blockbau Neugasse 12 erfuhr zuerst eine Aufstockung um ein Geschoss in Fachwerkbauweise, noch bevor der Ständerbau Neugasse 10 und 8 geteilt und dessen Nordhälfte aufgestockt wurde. Schliesslich wurde auch das Haus Neugasse 10 um ein drittes Obergeschoss (vgl. Abb. 56) und ein neues Dach erweitert. Alle Aufstockungen sind wahrscheinlich ins 17. Jahrhundert zu datieren.

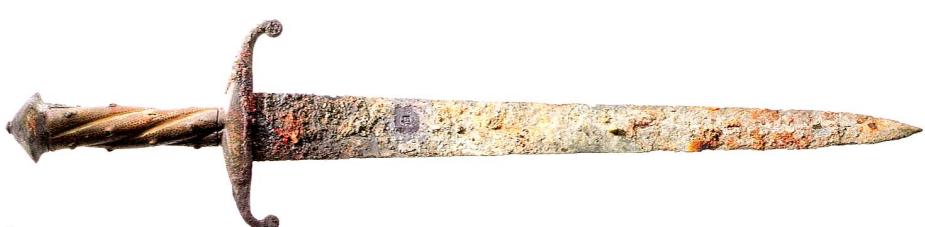
*Abb. 61  
Zug, Oberwil, Zugersee.  
Degen des 15. Jahrhunderts.  
Länge 61 cm. 1 Rückseite nach  
der Konservierung und Restau-  
rierung. 2 Vorderseite währen  
der Restaurierung mit frei-  
gelegter, mit Zinn tauschierter  
Schmiedemarken.*

Trotz Korrosionsspuren war der Degen inklusive Holzgriff ausserordentlich gut erhalten (Abb. 61). Da sowohl

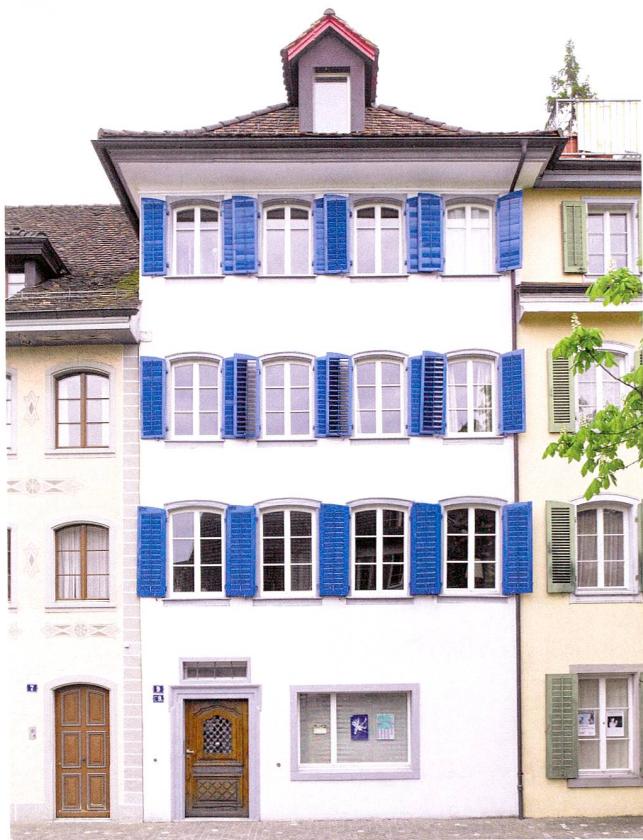
Abb. 63

*Zug, St.-Oswalds-Gasse 9, Wohnhaus. Ansicht von Nordwesten.*

Das Haus an der St.-Oswalds-Gasse 9 (Abb. 63) stammt laut Linus Birchler aus dem Jahre 1646. Diese Jahrzahl stimmt überein mit der Zahl über dem Sturz der Eingangstür. Richtung St.-Oswalds-Gasse tritt das Gebäude viergeschossig und mit vier Fensterachsen in Erscheinung. Auffallend ist die Eingangstüre mit «Ohren» beim Ge-wände. Wie bei den Nachbargebäuden sind in den oberen Geschossen Stichbogenöffnungen erkennbar.

Beim Eingriff handelt es sich um eine Aussensanierung. Es wurden Holzfenster mit aussenliegenden Sprossen eingebaut. Der Glasabstandhalter besteht an Stelle des üblichen Alu-Profiles aus einem Kunststoff, der eingefärbt ist. Dies erzeugt den Eindruck eines gekitteten Fensters. Die Fensterläden wurden maschinell geschliffen, die Fugen gespachtelt und mit Ölfarbe gestrichen. Dasselbe gilt für die Fenstergewände. Der Maler strich die Fassade neu und besserte Risse aus.
