# Amt für Denkmalpflege und Archäologie

## Wissenschaftlicher Tätigkeitsbericht 2011

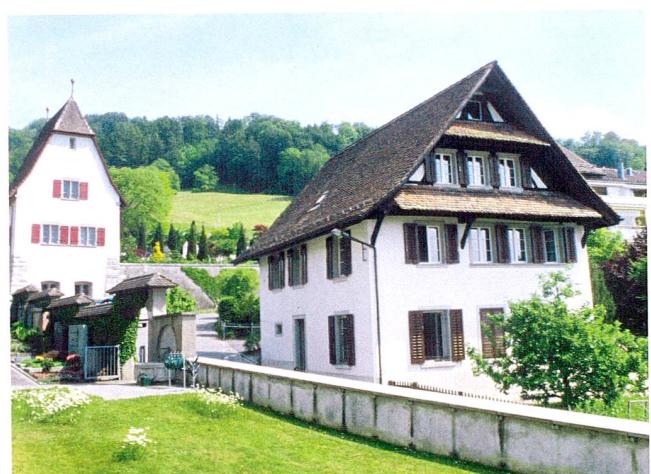
Abb. 64

*Zug, Schwertstrasse 6, Wohnhaus. Ansicht von Westen. Im Hintergrund links das 1920 errichtete neugotische Dienstgebäude des Friedhofes St. Michael («Dagobertkapelle»).*

Auf einem aus Kieseln und Bruchsteinen gemauerten Sockelgeschoss steht ein Fachwerkgeschoss, auf dem sich ein Ost-West-orientiertes Satteldach über einem stehenden Stuhl erhebt (Abb. 64). Das untere Dachgeschoss bildet das oberste Wohngeschoss. An der östlichen Giebelfassade befindet sich eine Laube. In allen Geschossen verläuft quer zum First ein Mittelgang bzw. im ersten Obergeschoss ein Stichgang.

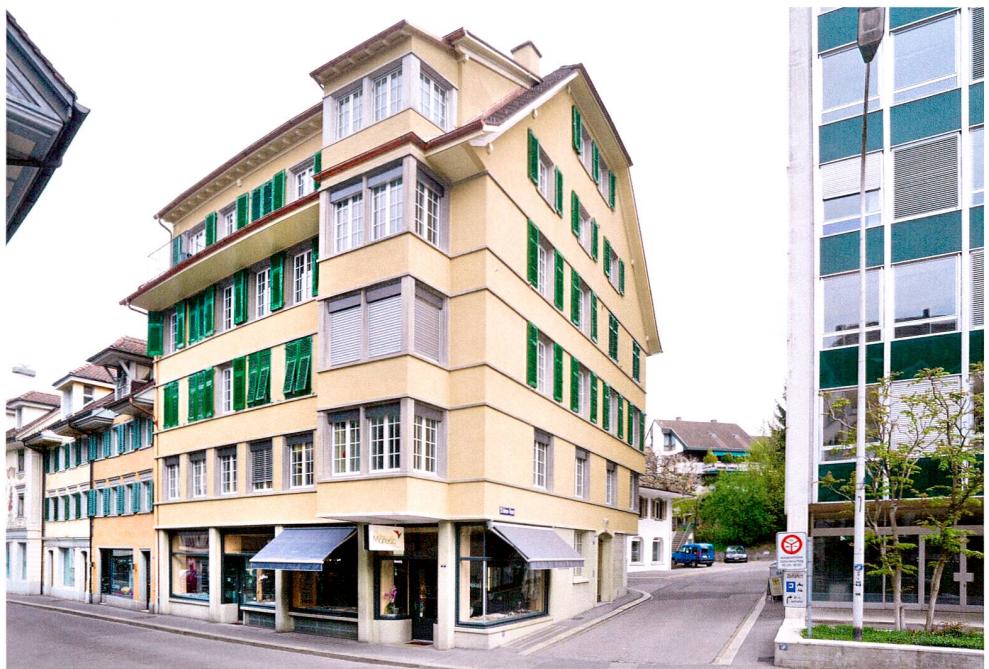
*Abb. 66  
Zug, Zeughausgasse 7a,  
Wohn- und Geschäftshaus.  
Ansicht von Südwesten.*

Das Gebäude an der Zeughausgasse 7a wurde im Jahre 1947 gebaut. Es handelt sich um ein sechsgeschossiges Haus mit Krüppelwalmdach, wovon die zwei obersten Geschosse im Dachraum liegen (Abb. 66). Breite Dachaufbauten durchbrechen das Dach. Betrachtet man die Fassade, so ist ein im Grundzug «traditionelles» Haus zu sehen. Auf den zweiten Blick erkennt man die horizontalen Fenster- und Sturzgesimse, die eine umlaufende Brüstung abzeichnen und die Fenster optisch «einspannen». Aus diesen gezeichneten Brüstungen wiederum entwickeln sich Richtung St.-Oswalds-Gasse Balkone mit denselben Brüstungshöhen und Richtung Zeughausgasse Erkerbrüstungen. Der Sockel des Gebäudes ist mit Kunststein verkleidet. Das Gebäude ist ein Beispiel dafür, wie sich modernistische mit traditionellen Elementen zu einer
