# Amt für Denkmalpflege und Archäologie

## Wissenschaftlicher Tätigkeitsbericht 2012

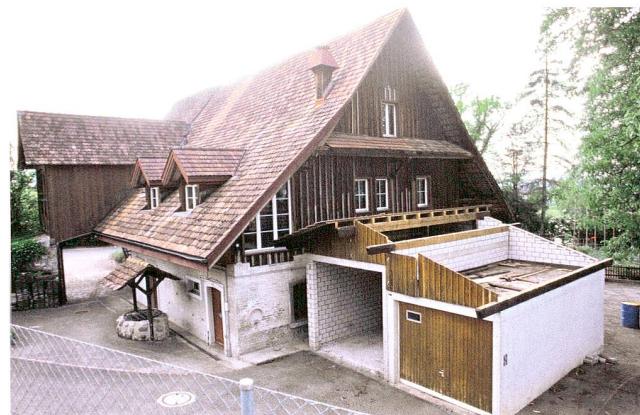
Abb. 1

Die Stallscheune Rütiweid 1 im Weiler Arbach wurde vor ihrem Abbruch kurz dokumentiert (Abb. 1). Das Gebäude stand am Südrand des Weilers, leicht abgesetzt östlich der Baarerstrasse. Die Stallscheune hatte einst ein hohes Erdgeschoss. Die Scheunenfassaden enthielten Reste der ursprünglichen Ständerkonstruktion und waren zwischen den Ständern mit 45 Grad schräg verzimmertem Strebenwerk verfüllt. Das zwei Geschosse hohe und fünf Joch lange Sparrendach ruhte auf einem liegenden Stuhl.

In der Nähe der ursprünglichen Nordostecke der Stallscheune befand sich ein Sodbrunnen. Die Brüstungsmauer und die Aufbauten waren modern, dürften aber einen älteren Brunnen saniert haben. Hang- bzw. ostseitig wurde später eine Tenneinfahrt angebaut. Die mit Bruch- und Lesesteinen gemauerte Rampe steht abgesetzt vom Gebäude und führt auf eine hoch gelegene Einfahrt unter einem Quergiebel. Die Stallscheune wurde Richtung Norden um ein zusätzliches Joch erweitert und erhielt weit ausladende

**Baar, Arbach, Rütiweid 1, Stallscheune.** Die 2012 abgebrochene Stallscheune mit Tenneinfahrt, überdachtem Sodbrunnen (links) und 1914 ausgebautem Stall. Blick nach Südwesten.

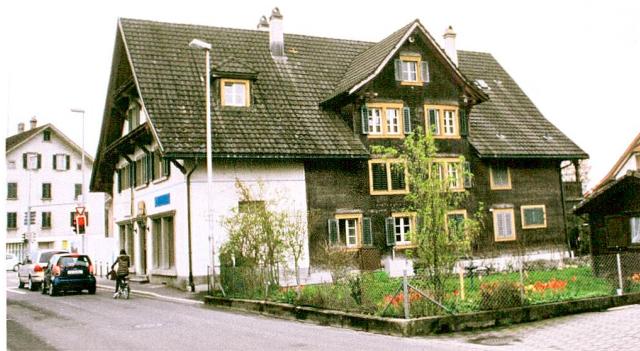
Abb. 6

**Baar, Büelstrasse 1, Wohnhaus «Büelegg».** Das 2012 abgebrochene Haus bestand im Westteil (rechts) aus einem Ständerbau von 1717/18 und einem Anbau an der Ostseite von 1927/28. Blick nach Süden.

Das Haus «Büelegg» oder «Küminhaus» war gemäss mündlicher Überlieferung eine ehemalige Ölmühle. Es handelte sich – abgesehen vom Anbau 1927/28 im Osten – um einen zweigeschossigen Ständerbau auf einem älteren Keller (Abb. 6). Das dendrochronologisch ins Jahr 1717/18 datierte Haus (zweimal letzter Jahrring Sommer 1717, einmal Herbst/Winter 1717) war im Grundriss drei Räume tief und drei Räume breit, umfasst also vier auf vier Ständer. Der Eingang lag an der südlichen Traufseite und führte in einen Nord-Süd-orientierten Quergang. Die Stube befand sich an der Ostseite und die Küche im Westteil des Hauses. Die meisten Wandfüllungen wurden nachträglich ersetzt. Die zweigeschossige, stehende Dachkonstruktion erwies sich aufgrund von Beobachtungen am Bau als älter. Sie liess sich auch dendrochronologisch ins Jahr 1678 datieren (fünfmal letzter Jahrring Herbst/Winter 1677). Der Dachstuhl muss daher vierzig Jahre später bei der Neuerrichtung der beiden Wohngeschosse komplett unterfangen worden sein. Der Keller unter dem südlichen Bereich des Kernbaus, wo einst ein Mühlwerk eingebaut gewesen sein könnte, war noch älter. Mindestens zwei mächtige Eichenschwellen stammten von einem älteren, vielleicht ins frühe 16. Jahrhundert zu datierenden Bau (letzter Jahrring unsicher Herbst/Winter 1506).

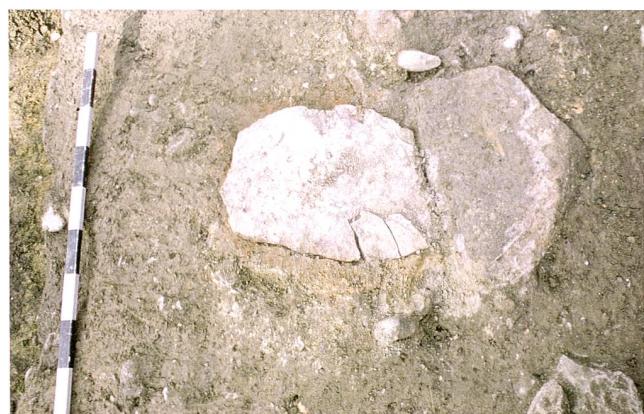
Abb. 7

Auch aufgrund dieser Beobachtungen war eine Ausgrabung im Gartenareal angezeigt. Das Aussenniveau der ältesten Kellermauern lag etwa 1 m unter dem heutigen Gartenniveau, überdeckt von neuzeitlichen Planierschichten. Vermutlich jünger als diese Planierschichten war ein verscharriger Tierkadaver. Unter den Planierschichten lag hingegen neben mit Kies und Schotter verfüllten Schwemmrinnen eine ältere Humusschicht mit Keramik und Resten einer bodenebenen, mittelalterlichen Herdstelle (Abb. 7). Diese zeigte den Standort eines ansonsten vollständig

**Baar, Büelstrasse 1, Wohnhaus «Büelegg».** Die Steinplatten und Aschereste stammen von einer Herdstelle, dem einzigen Rest eines wahrscheinlich im Hoch- oder Spätmittelalter auf Holzschwellen errichteten Hauses.

abgebauten Schwellenbaus an. In der Schicht unter dieser Feuerstelle lag als einziger datierbarer Fund eine spätantike Münze (Aes 3 Konstantins des Grossen). Mehrheitlich erst im wenig tiefer liegenden, gewachsenen Silt-Lehm-Boden zeichneten sich Gruben und zahlreiche Pfostenlöcher bzw. Mulden ab, wobei Letztere einer leicht anderen Ausrichtung als die im Grundriss einigermassen rechteckigen Gruben folgten. Auch hier waren die Funde sehr spärlich (Hüttenlehm und Tierknochen), was auf eine frühmittelalterliche Zeitstellung hinweisen dürfte.

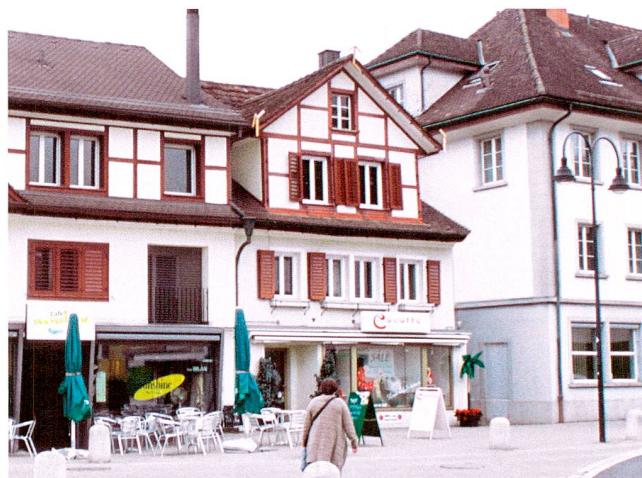
Abb. 8

Das Haus Dorfstrasse 40 steht an der Nordseite der Dorfstrasse in unmittelbarer Nachbarschaft der Pfarrkirche St. Martin und ist mit dem westlich anstossenden Haus Dorfstrasse 42 zusammengebaut. Es handelt sich um ein zweigeschossiges, traufständiges Haus mit einer zweigeschossigen Dachlukarne (Abb. 8). Anlässlich des Umbaus der Dachgeschosse liess die Kantonsarchäologie eine Kurzdokumentation erstellen.

Das im Kern 11 m tiefe Haus umfasst in der Breite einziges, gut 7 m breites Joch. Das untere Geschoss des Sparrendachs bildet einen stehenden Stuhl. Es waren keine Reste oder Spuren ursprünglicher Kammerwände erkennbar. Dieses Dach wurde gemäss dendrochronologischer Untersuchung im Jahr 1765 aufgerichtet (vier Proben mit Waldkante Herbst/Winter 1764). Im gleichen Jahr wurde der östlich benachbarte, inzwischen neu erbaute «Lindenholz» errichtet.

**Baar, Dorfstrasse 40, Wohnhaus.** Das zweigeschossige Haus steht in der Häuserzeile nordöstlich der Pfarrkirche. Das Dach stammt von 1765, die grosse Lukarne ist jünger. Blick nach Norden.

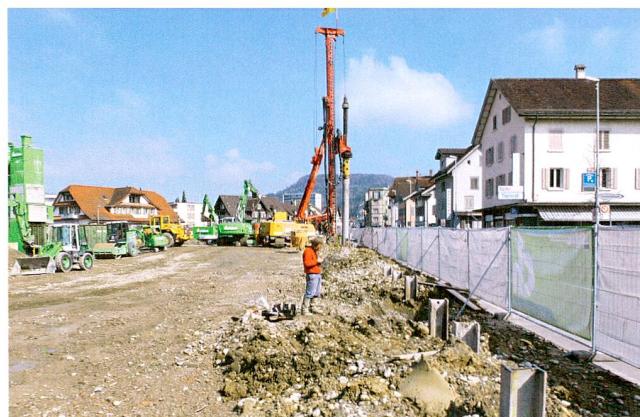
Abb. 10

Auf der Grossbaustelle standen insbesondere in den bis damals unberührten Hinterhofflächen massive Eingriffe in den Boden bevor. Zunächst sind zwei neuzeitliche Sodbrunnen zu erwähnen, die am südlichen bzw. westlichen Baugrubenrand vom Bagger angeschnitten wurden. Der eine lag im Trottoirbereich vor dem Haus Marktgasse 7/9 und war bereits 1985 entdeckt worden (Abb. 10). Beide Brunnen schächte bestanden aus Trockenmauerwerk, derjenige an der Marktgasse reichte mindestens 9 m tief ins Erdreich.

**Baar, Marktgasse/Falkenweg.** Nach dem Abbruch der Häuser wurden die Aushubarbeiten archäologisch begleitet. Dokumentation des Sodbrunnens im Trottoirbereich vor dem ehemaligen Haus Marktgasse 7/9. Blick nach Osten.

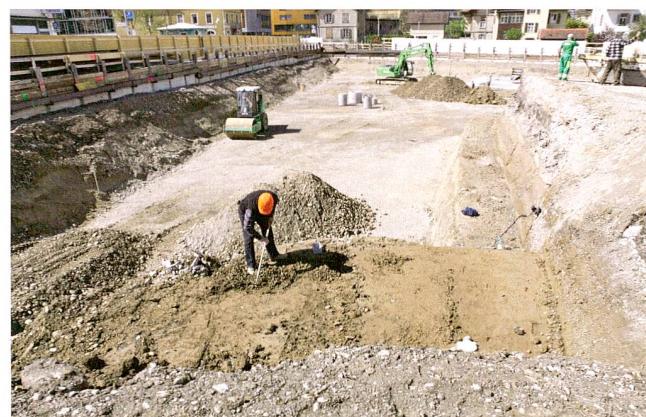
Abb. 11

**Baar, Marktgasse/Falkenweg.** Baugrube. Freilegen der prähistorischen Schicht. Blick nach Westen.

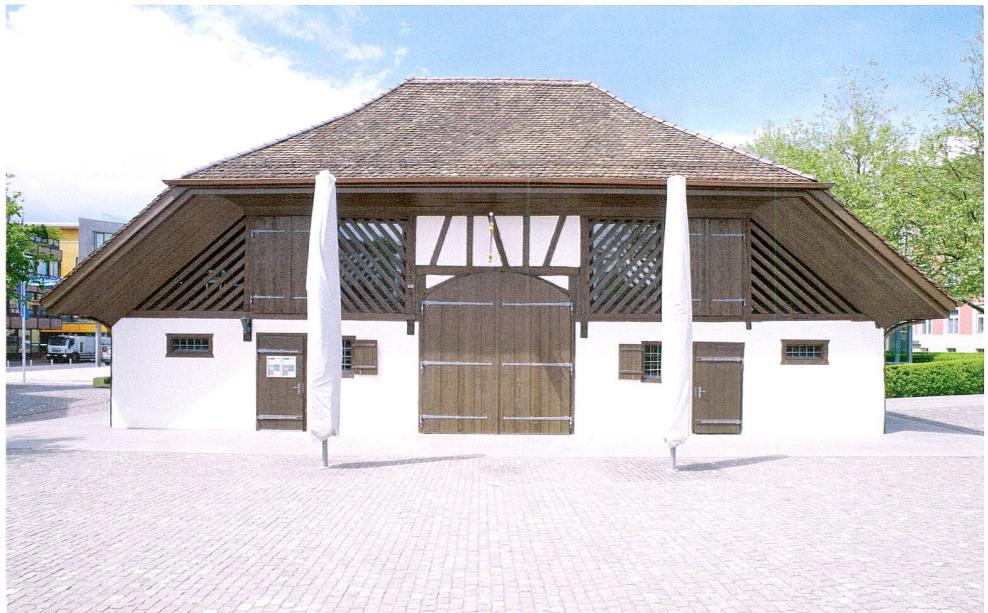
*Abb. 12  
Baar, Rathausstrasse 2, Rathausscheune. Ansicht von Süden.*

Bei der Sanierung der Rathausscheune wurde das Dach über der bestehenden Schalung gedämmt. Um die sonst recht wuchtigen Abschlüsse feiner erscheinen zu lassen, wurden doppelte Ort- und Traufbretter versetzt angebracht. Aus dem Innenraum sind keine Veränderungen am Dach zu erkennen. Die vorhandenen Biberschwanzziegel sind zu einem grossen Teil wiederverwendet und nicht mehr funktionstüchtig durch alte, intakte Ziegel aus dem Reserve-lager des Dachdeckers ersetzt worden. Die Holzteile der Fassaden wurden mit Ölfarbe, die verputzten Flächen mit mineralischer Farbe neu gestrichen. Ein feuerpolizeiliches Anliegen war, dass die zwei Türen der Hauptfassade in Fluchtrichtung nach aussen anstatt nach innen aufgehen sollten. Die Türen sind nun mit den bereits vorhandenen Beschlägen aussen gebandet (Abb. 12).

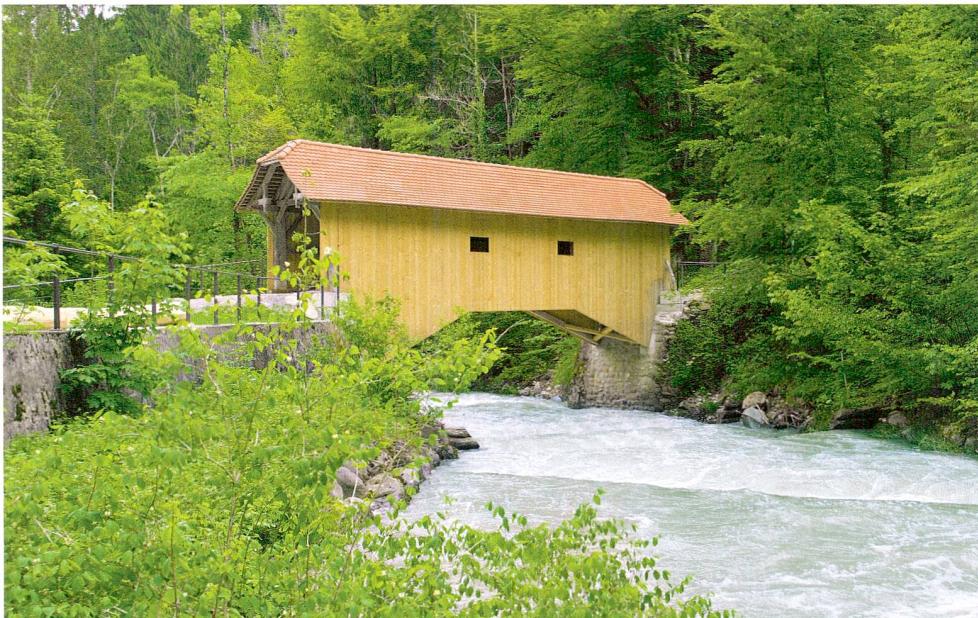
*Abb. 13  
Baar/Menzingen, Lorzentobelbrücke. Holzbrücke von 1758/59 nach der Sanierung 2012.  
Ansicht von Norden.*

Die Brücke ruht auf den in die beiden steilen Ufer hinein gebauten Brückenlagern aus Bollensteinen. Das Haupttragwerk der Brücke wird aus doppelt übereinander geführten Eichenschwellen gebildet. Diese werden im Mitteldrittel von parallel darunterliegenden Spannriegeln unterstützt, die wiederum zwischen zwei flach ansteigenden Strebebalken verriegelt sind. Die mit Andreaskreuzen verbundenen Streben sind auf Widerlagern an den Frontseiten der Brückenlager abgestützt. Parallel zwischen den beiden unteren Eichenschwellen verlaufen sechs eng verlegte Bodenbalken, welche die quer ausgerichteten Fahrbahn Bretter tragen. Zwischen den Enden der beiden

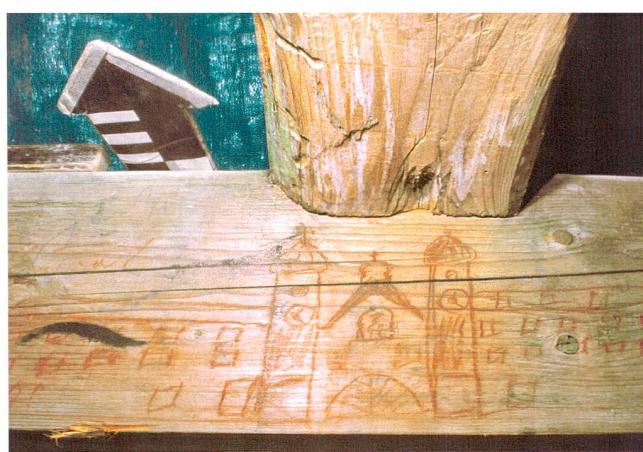
Auf den Balken gibt es mehrere Einkerbungen, wobei einige als Initialen zu deuten sind. Daneben sind die Abtandzeichen der Zimmerleute zu erkennen (I bis XXI von West nach Ost). Zahlreiche Bleistift- und Rötelaufschriften zeichneten sich hingegen nur schwach ab oder waren stark verwischt, sodass eine Dokumentation mit Fotos nicht immer möglich war. Die lesbaren Aufschriften und Einkerbungen wurden durchgepaust oder mit Abriebkopien dokumentiert und deren Lage am Bauwerk in Aufnahmeplänen eingetragen. Die meisten Aufschriften beschränken sich auf Namen und Datum, zum Teil mit Ortsnamen. Viele Daten stammen aus dem 19. und frühen 20. Jahrhundert. Besonders erwähnenswert ist die Rötelzeichnung eines Klosters an der nördlichen Fusspfette (Abb. 14). Dargestellt ist eine barocke Doppelturmfront mit Zwiebeldächern zwischen symmetrischen Gebäudetrakten. Naheliegenderweise wäre an Einsiedeln zu denken, doch daneben steht die Rötelinschrift «Rhinau». Das Kloster Rheinau hat aber keine symmetrische Westfassade.

*Abb. 14  
Baar/Menzingen, Lorzentobelbrücke. Historische Rötelzeichnung an der nördlichen Fusspfette. Ansicht einer Klosterfassade (vermutlich Rheinau).*

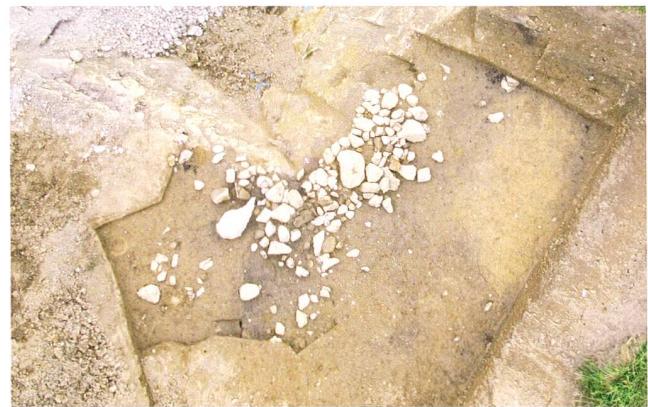
Abb. 17

*Cham, Grindel–Bibersee, Ausbau Verkehrsknoten. Entzerrtes Senkrechtluftbild der Steinpackung, fotografiert mit Hilfe einer Hexakopter-Drohne. Der obere Bildrand weist nach Südosten.*

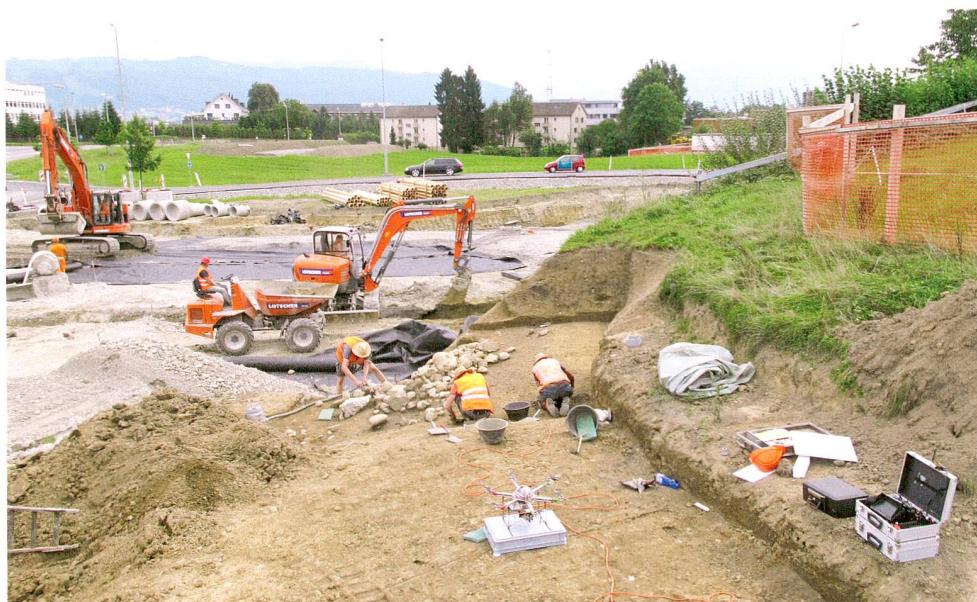
Abb. 16

2011 bis Ende 2012 anzunehmen. Am östlichen Abhang des Grindel, einer lang gezogenen, flachen Kuppe an der Gemeindegrenze Cham–Steinhausen, stiess man auf Spuren, die auf eine Besiedlung in prähistorischer Zeit schliessen lassen. Bei Baggerarbeiten für den neuen Kreisel war im Abhang eine Ansammlung grösserer Steine angeschnitten worden. Eine flächige Untersuchung des Befunds (Abb. 16) förderte anschliessend eine annähernd rechteckige Steinpackung von ca.  $3,4 \times 2,1$  m Grundfläche zutage, die parallel zum Hang ausgerichtet war (Abb. 17). Neben vereinzelten Gesteinsblöcken waren vorwiegend mittelgrosse bis grosse Lesesteine zu einem kompakten Haufen aufeinandergeschichtet. An der höchsten Stelle lag ein einzelner grösserer Kiesel. Ein weiterer grosser Gesteinsblock begrenzte die Steinansammlung nach Norden hin. Neben Kieseln fanden sich auch Hitzesteine mit Bruchkanten. Das holzkohlehaltige Erdmaterial zwischen den Steinen enthielt vereinzelt prähistorische Keramik. Die anfängliche Vermutung, dass es sich bei der Steinpackung um die Abdeckung eines Grabes handeln könnte, bestätigte sich nicht: Unter den Steinen gab es keinerlei Hinweise auf eine Grablegung. Hingegen traten grössere Holzkohlestücke auf, deren Anordnung freilich keinen konstruktiven Verband erkennen liess. Die in der näheren Umgebung aufgefundenen Keramikscherben könnten der späteren Bronzezeit bzw. früheren Eisenzeit angehören. Die mögliche Kulturschicht zog sich über eine relativ grosse Fläche am Hangfuss des Grindel hin und schien in Richtung der ehemals sumpfigen Senke beim Lätten auszulaufen.

*Cham, Grindel–Bibersee, Ausbau Verkehrsknoten. Freilegung einer prähistorischen Scherbenführenden Steinpackung am Osthang des Grindel. Im Hintergrund Baggerarbeiten im Bereich des neuen Verkehrskreisels. Blick nach Südosten.*

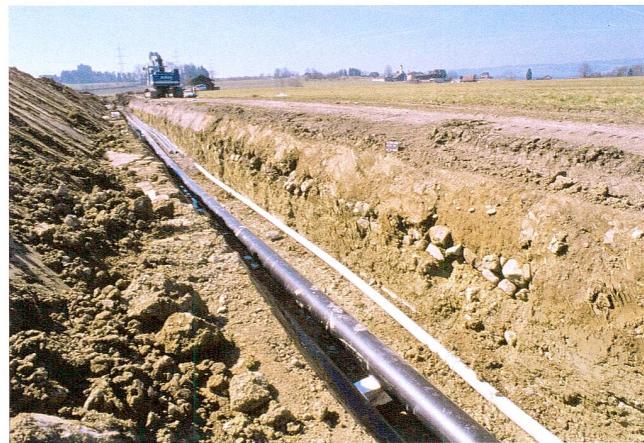
Abb. 18

*Cham, Lindenham, Fernwärmeleitung. Blick in den offenen Leitungsgraben. Im Nordwest-Profil ist 50 cm unter der heutigen Geländeoberfläche die Kofferung eines Altweges sichtbar.*

Als Folge davon beschränkte man sich im weiteren Verlauf der Bauarbeiten auf Untersuchungen der Profile des ausgehobenen Leitungsgrabens (Abb. 18). An mehreren Stellen wurden dabei Steinansammlungen oder mit Gestein verfüllte Vertiefungen angetroffen, ohne dass sich deren Entstehung feststellen liess. Eine ca. 70 cm grosse Grube im Südostprofil des Grabens dürfte hingegen zur Verankerung eines stehenden Pfostens angelegt worden sein. Ein weiterer Befund konnte im gegenüberliegenden Nordwestprofil verzeichnet werden. Dort hatte der Leitungsgraben ca. 50 cm unter der aktuellen Erdoberfläche auf einer Länge von 11 m die Kofferung eines historischen Weges angeschnitten. Das ca. 30 cm hohe Steinbett setzte sich aus zwei Lagen sorgfältig verlegter Lese- und Kieselsteine von 15–30 cm Grösse zusammen. Vereinzelt wurden bis 40 cm grosse Kalksteinblöcke eingebaut. Das Gefüge wurde zusätzlich durch kleinteiliges Gestein in den Zwischenräumen verdichtet. Wie aus den Grabenprofilen hervorging, dürfte der Weg von Südwesten nach Nordosten verlaufen sein und einem historischen Verkehrsweg entsprechen, der auf der Anselmierkarte von 1845 vermerkt ist.

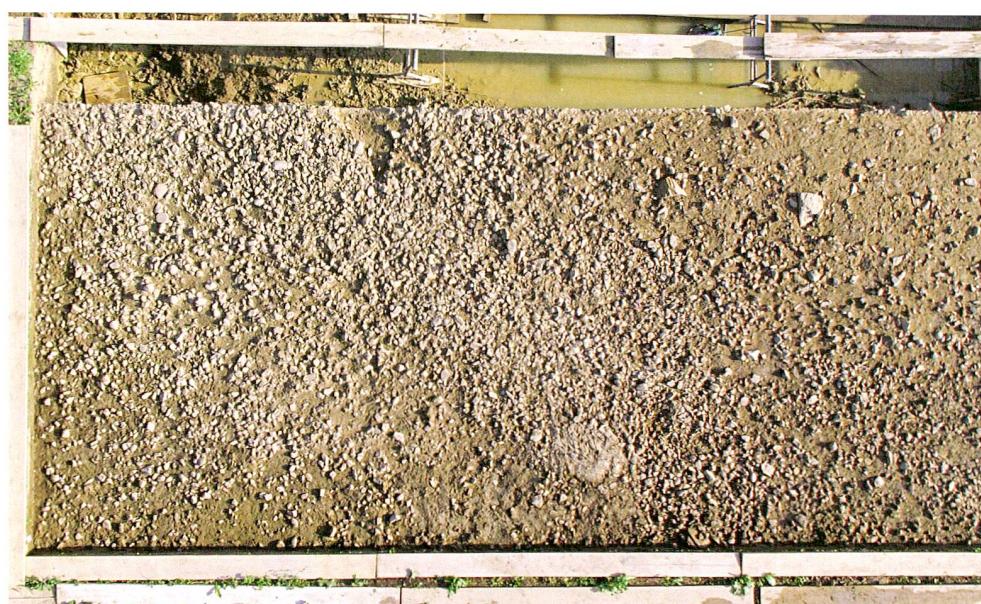
Abb. 19

Im Ackerland östlich des namengebenden Bauernhofs konnte 2012 fast 2000 m<sup>2</sup> Fläche ergraben und dokumentiert werden. Auf dem Grossteil dieses Areals liess sich, überdeckt mit einem kolluvialen Sediment und der rezenten Pflugschicht, eine aufgelockerte bis dichte Steinstreuung fassen, die vornehmlich aus im Feuer zerborstenen Gerölle bestand (Abb. 19). Eingestreut in diesen Horizont war stark fragmentierte bronzezeitliche Keramik. Bei dem den Hitzesteinbruch umgebenden dunkleren und humoseren Sediment dürfte es sich um einen fossilen A-Horizont handeln. Die unterschiedlich dichte Verteilung der Steine lässt partiell lang gestreckte Strukturen erkennen, deren Interpretation noch unklar ist; denkbar wäre etwa eine gezielte Ausbringung des Hitzesteinschutts zur Befestigung von Wegen. Vereinzelte unter der Kulturschicht in den anstehenden Geschiebelehm eingetiefte Siedlungsbefunde, Pfostenstellungen wie Gruben, unterstützen die Annahme, dass hier der südliche Teil der bekannten mittelbronzezeitlichen Siedlung Cham-Oberwil, Hof, gefasst werden kann.

**Cham, Oberwil, Hof:** Entzerrtes Nahbereichsluftbild der bronzezeitlichen Hitzesteinstreuung, fotografiert mit Hilfe einer Hexakopter-Drohne. Grabungsfläche 4 × 12 m. Von links oben nach rechts unten verläuft eine wegartig verdichtete, lang gezogene Struktur. Ansicht genordet.

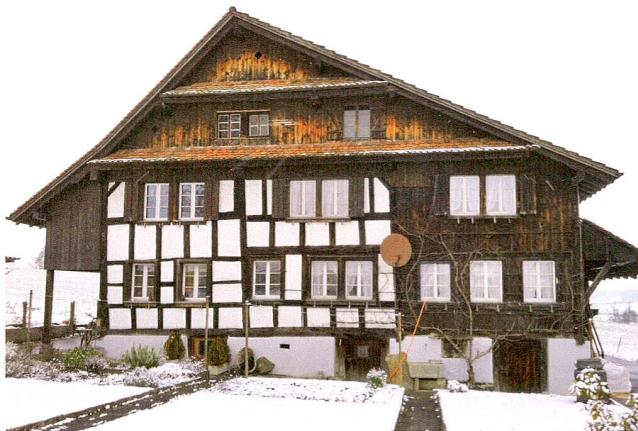
Abb. 23

**Cham, Unterschluecht, Wohnhaus.** Das typologisch altertümlich wirkende ehemalige Bauernhaus wurde in der Mitte des 17. Jahrhunderts als Ständerbau errichtet und später nach Osten erweitert. Blick nach Norden.

Das Haus Unterschluecht ist ein sekundär geteiltes, ehemaliges Bauernhaus am Rande des Siedlungsgebiets von Cham (Abb. 23). Josef Grünenfelder datierte den Bau aufgrund von typologischen Merkmalen ins 16. oder 17. Jahrhundert und vermutete in ihm das älteste noch bestehende Haus im engeren Siedlungsgebiet des Ortes. Anlässlich des sanften Umbaus der Osthälfte führte die Kantonsarchäologie im Januar 2012 eine Kurzdokumentation durch.

Grundriss umfasste ursprünglich drei auf drei Ständer, war also zwei Räume tief und zwei Joche breit. An der südlichen Giebelfassade ist die Stube angeordnet, im einst nicht unterkellerten Nordwestbereich befand sich die Küche. Im 18. Jahrhundert dürfte das Haus als Ständerbau mit Fachwerkwänden um ein Joch nach Osten auf das heutige Volumen erweitert worden sein. Dabei wurde auch die östliche Dachhälfte angehoben und erweitert.

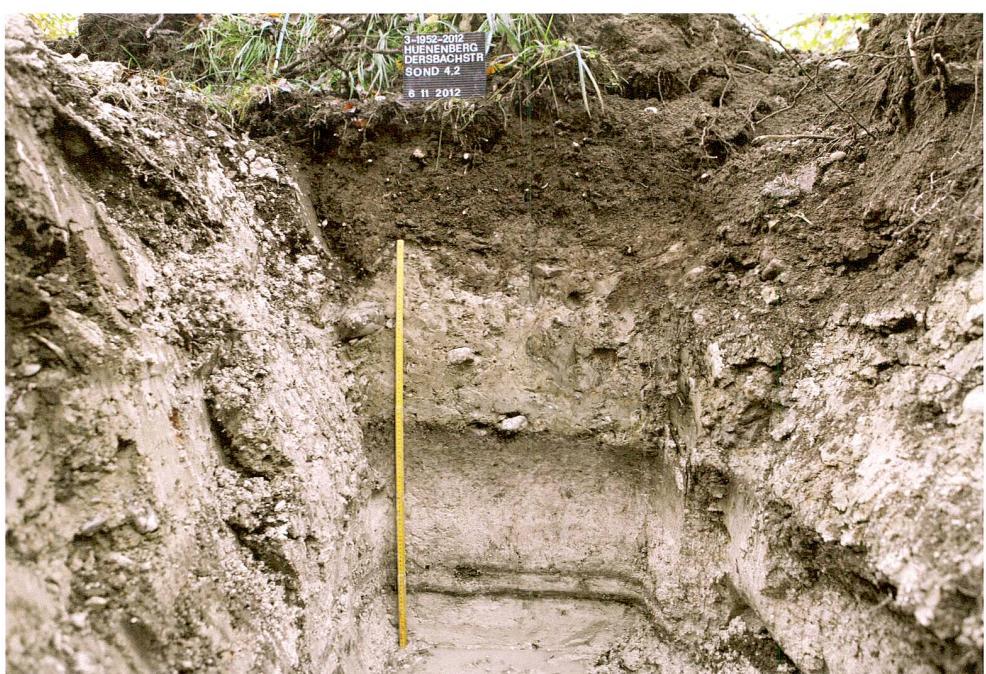
Abb. 24

**Hünenberg, Dersbachstrasse 61.** In den Sondierschnitten zeichnen sich die Kulturschichten als zentimeterdünne, dunkelgraue Horizonte in der weissen Seekreide ab. Die obere Hälfte der Stratigraphie besteht aus modernen Auffüllungen.

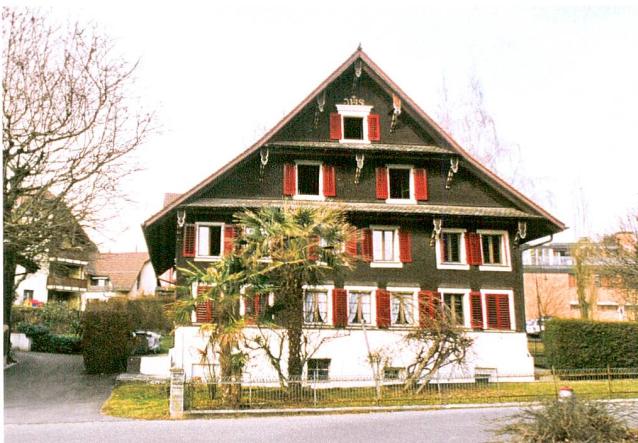
Abb. 25

**Hünenberg, Dorfstrasse 2, Wohnhaus.** Das 1473 erbaute Haus Dorfstrasse 2 ist eines der letzten historischen Häuser im Dorfkern von Hünenberg. Blick nach Norden.

Am Haus Dorfstrasse 2 im Ortskern von Hünenberg führte die Kantonsarchäologie im Hinblick auf einen in Erwägung gezogenen Abbruch eine bauhistorische Voruntersuchung durch (Abb. 25). Den Kern des Hauses bildet ein zwei Räume tiefer und zwei Räume breiter, zweigeschossiger Bohlenständerbau ( $8,5 \times 9$  m Grundfläche). Er entspricht heute dem mittleren und dem östlichen Joch des Hauses. Die zugehörigen Bauteile sind zwar mehrheitlich hinter Täfer verborgen. Es haben sich aber mindestens die gemauerte Südfassade des Sockels, Grundschwellen, sechs zweigeschossige Eichenständer und Teile der Bohlenwände erhalten. Die dendrochronologische Untersuchung an fünf Eichen und vier Nadelholzern ergab die Fälldaten Herbst/Winter 1472 und 1473. Das Haus wurde wahrscheinlich 1473 errichtet.

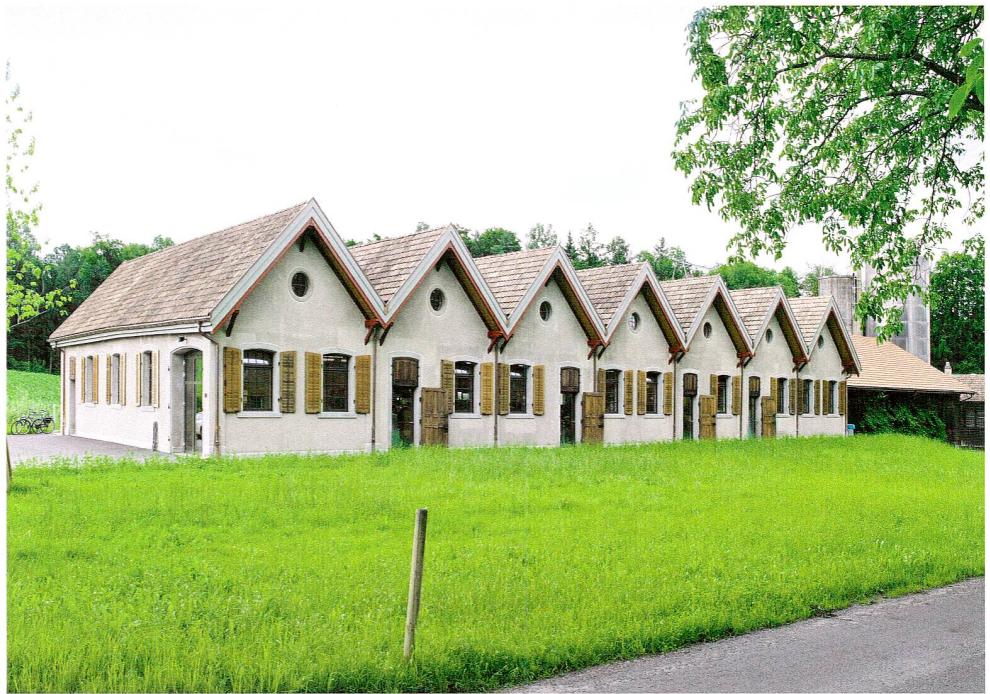
Abb. 27

**Hünenberg, Langrütli,**  
**Grossraumstall.** Ansicht von  
Südwesten.

Der Grossraumstall in der Langrütli, der wie ein Industriebau aussieht (Abb. 27), erinnert an den landwirtschaftlichen Musterbetrieb, den der Amerikaner George Ham Page nach 1880 einrichtete. Page war der Begründer der Anglo-Swiss Condensed Milk Company in Cham, die später Teil der heutigen Nestlé AG wurde.

Der Grossraumstall von 1881 ist ein verputzter Massivbau mit einer Reihe von sieben traufseitig aneinander gereihten Satteldächern. Die Giebelseiten sind mit je zwei sandsteingerahmten, stichbogigen Türen bzw. Fenstern mit Schlagläden und einem Okulus im Giebelfeld besetzt. Oberstes Credo der baulichen Eingriffe war, das historische Dachtragwerk zu erhalten und so die Raumstimmung und den Ausdruck des Grossraumstalls wieder zum Vorschein zu bringen. Bei der Sanierung der baufälligen Dachkonstruktion entwickelte der Holzingerieur eine innovative Lösung. Über der originalen Schalung wurden flächendeckende Dreischichtplatten kraftschlüssig mit den seitlichen Mauern verbunden. Damit ist die bestehende Konstruktion entlastet, und der ca.  $18,5 \times 29 \text{ m}$  grosse Raum bleibt stützenlos (Abb. 28). Der ursprünglich sandfarbene Wormser-Verputz wurde dort sorgfältig ausgebessert, wo es nötig war. Übergänge zwischen alter und neuer Bausubstanz sind erkennbar. Die Innenwände sind roh belassen. Die Fensterläden wurden gebürstet und geölt. Eigens für diesen Bau entwickelte Alufenster mit aussenliegenden Sprossen kamen zum Einsatz.

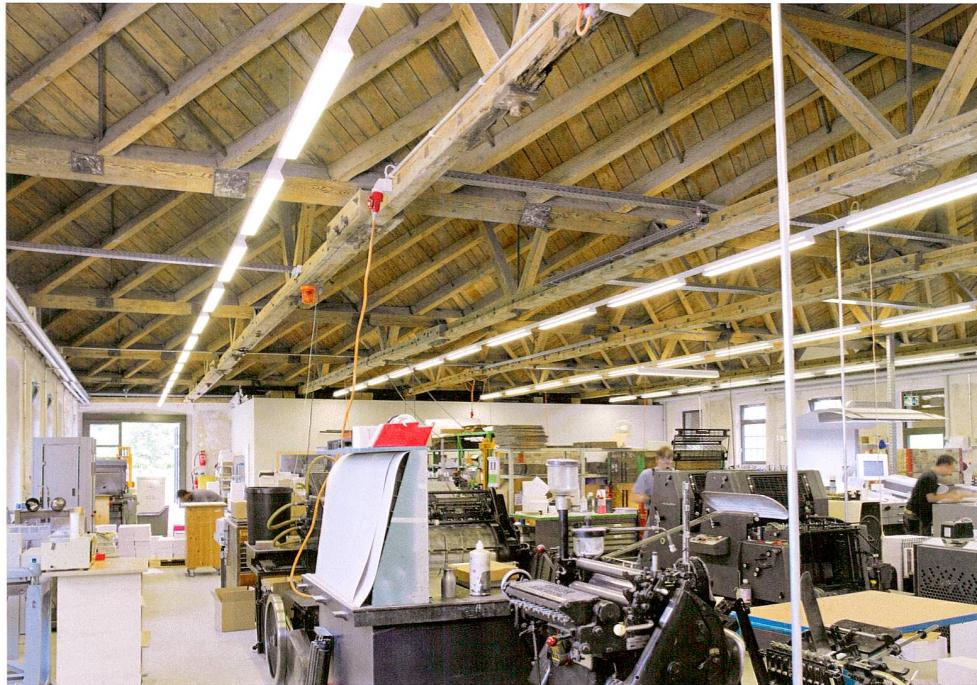
*Abb. 28  
Hünenberg, Langrüti,  
Grossraumstall. Innenaufnahme.  
Blick nach Nordwesten.*

hafte Nutzung. Der Eindruck der grossen Halle bleibt erhalten, und eine «industrielle» Nutzung entspricht dem ursprünglichen Gedanken von George H. Page, mit einem stützenfreien Raum optimale Betriebsabläufe zu ermöglichen.

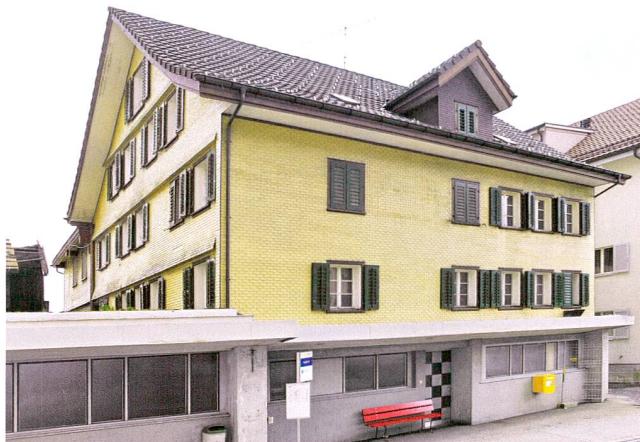
Abb. 29

**Menzingen, Hauptstrasse 16, Wohnhaus.** Der 2012 abgebrochene, gelb verschindelte Blockbau von 1687 prägte den westlichen Dorfeingang von Menzingen und entwickelte sich nach der Gründung des Instituts vom Heiligen Kreuz zum Kern eines grösseren Gebäudekomplexes. Blick nach Nordosten.

Der Hauskomplex Hauptstrasse 16 stand nahe am westlichen Dorfeingang. Er bestand im Kern aus einem zweigeschossigen Blockbau von  $11,55 \times 12,25$  m Grundfläche (Abb. 29). Dieser war mit seinem First Ost-West-ausgerichtet und mit der Giebelfassade nach Westen orientiert. Das gemauerte Sockelgeschoss wurde bei modernen Um- und Anbauten fast vollständig ersetzt.

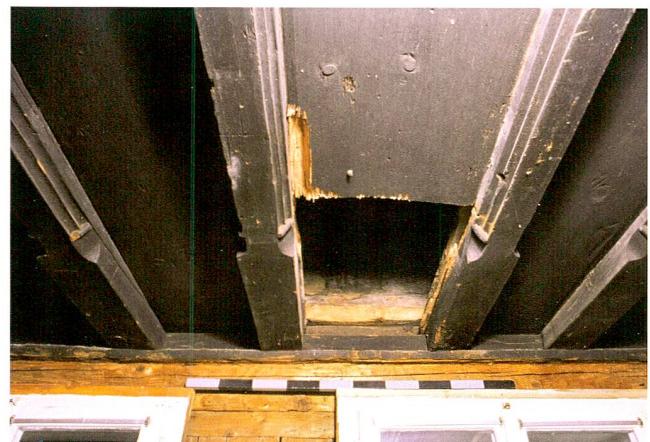
Abb. 30

**Menzingen, Hauptstrasse 16, Wohnhaus.** Eine originale Bohlen-Balklein-Decke überspannte die Stube und die Kammer daneben. Blick nach Westen.

2,38 m hoch. Das mit einer Bohlen-Bälklein-Decke (Abb. 30) versehene Vorderhaus war gut 5,5 m tief und in eine 8 m breite Stube im Südwesten und eine «Nebenstube» nördlich davon gegliedert; Letztere war durch die Stube zu erreichen. In der «Nebenstube» waren Teile eines Brettfäfers vorhanden, das gemäss dendrochronologischer Untersuchung gleich alt wie der Blockbau war (Abb. 31). Das Hinterhaus umfasste im Südwesten einen Gang sowie eine Eckkammer. Die massiv umgebauete Küche im Nordosten war möglicherweise von Anfang an durch eine Bretterwand vom Gang abgetrennt, der mit 3,1 m ebenso breit wie die Küche war. Der ehemalige Hauseingang dürfte – überraschenderweise – an der Nordseite des Hauses gelegen haben. Im zweiten Wohngeschoss umfasste das Vorderhaus drei Kammern und das Hinterhaus im Südosten eine durch den Gang abgetrennte Eckkammer, die grösser als diejenige im darunterliegenden Geschoss war. Unklar blieb auch hier die ursprüngliche Konstruktion einer möglichen Kammer über der Küche. Eine Wand aus stehenden Brettern trennte wie im darunterliegenden Geschoss eine schmale Kammer vom breiten Quergang ab. Ein Brett dieser Wand gehörte gemäss dendrochronologischer Untersuchung zum ursprünglichen Bestand des Blockbaus. Wahrscheinlich waren einst zu beiden Seiten des zweiten Wohngeschosses Lauben angeordnet. Die Giebelwände waren in Blockbauweise gefügt. Das untere Dachgeschoss enthielt vermutlich je zwei Kammern im Vorder- und im Hinterhaus, das obere Dachgeschoss eine Firstkammer.

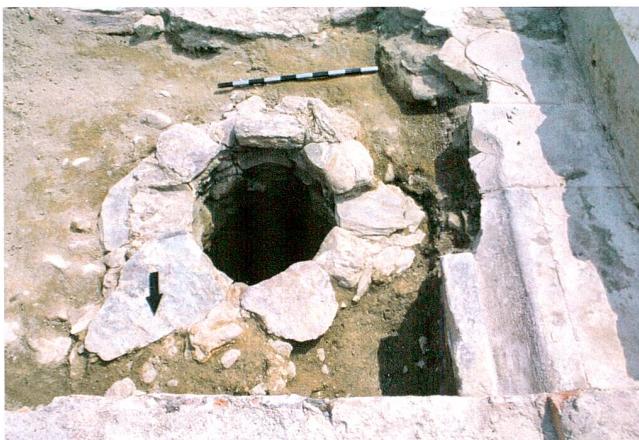
Abb. 32

**Menzingen, Seminarstrasse 2, Wohnhaus.** Im Keller des 1898 errichteten Hauses fand sich ein Sodbrunnen, der aus dem 17. oder 18. Jahrhundert stammen dürfte. Blick nach Süden.

delte sich um einen zweigeschossigen, breit gelagerten Bau mit Mansarddach. Das Haus soll 1898 unter Einbezug eines Gebäudes von 1834 errichtet worden sein. Beim Abbruch wurde in der Nordwestecke des Kellers ein Sodbrunnen entdeckt und freigelegt (Abb. 32). Der Sodbrunnen hat zuoberst einen inneren Durchmesser von ca. 75 cm und ist bis zum Wasserspiegel 6,15 m tief. Der Wasserstand betrug zum Messzeitpunkt 20 cm; wie viel Schutt zuunterst im Brunnen liegt, ist unklar. Der Brunnen wurde von oben nach unten mit Bruchsteinen und Kieseln ausgemauert. Die zwei, drei ersten Steinreihen wurden nachträglich mit Betonmörtel ausgefugt oder geflickt. Nahe beim Sodbrunnen lagen Reste von Sandsteinplatten, die einerseits aufgrund ihrer Ablaufrinnen zum Sodbrunnen gehört haben dürften und andererseits älter als die Kellermauern waren. Demnach dürfte auch der Brunnen älter als das Haus Seminarstrasse 2 sein und könnte daher zum Haus Hauptstrasse 16 oder 18 gehört haben.

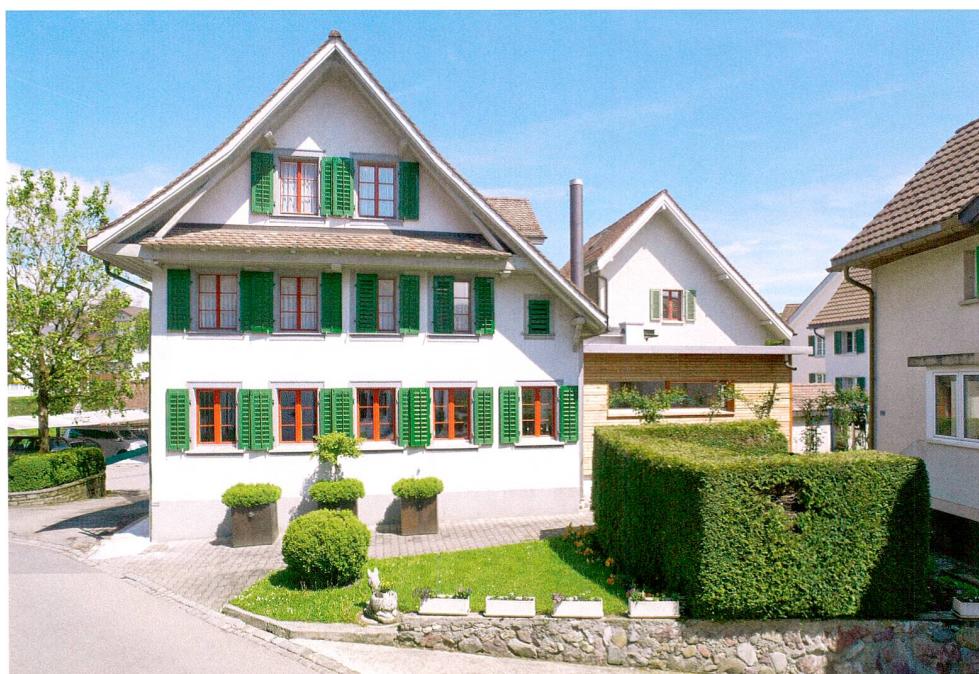
Abb. 33

**Neuheim, Maiackerstrasse 4, ehemals Restaurant Krone.**  
Ansicht von Süden.

Im Mai 2006 wurde das traditionelle Restaurant Krone im Ortskern von Neuheim geschlossen. Damit ging eine über 150 Jahre lange Wirtshausgeschichte zu Ende. Gebaut wurde das Haus 1838/39 anstelle einer Trotte als Vielzweckbau in einer Fachwerkkonstruktion (Abb. 33). Nach 1849 richtete man im Haus eine Gaststube ein, die nach 1910 in

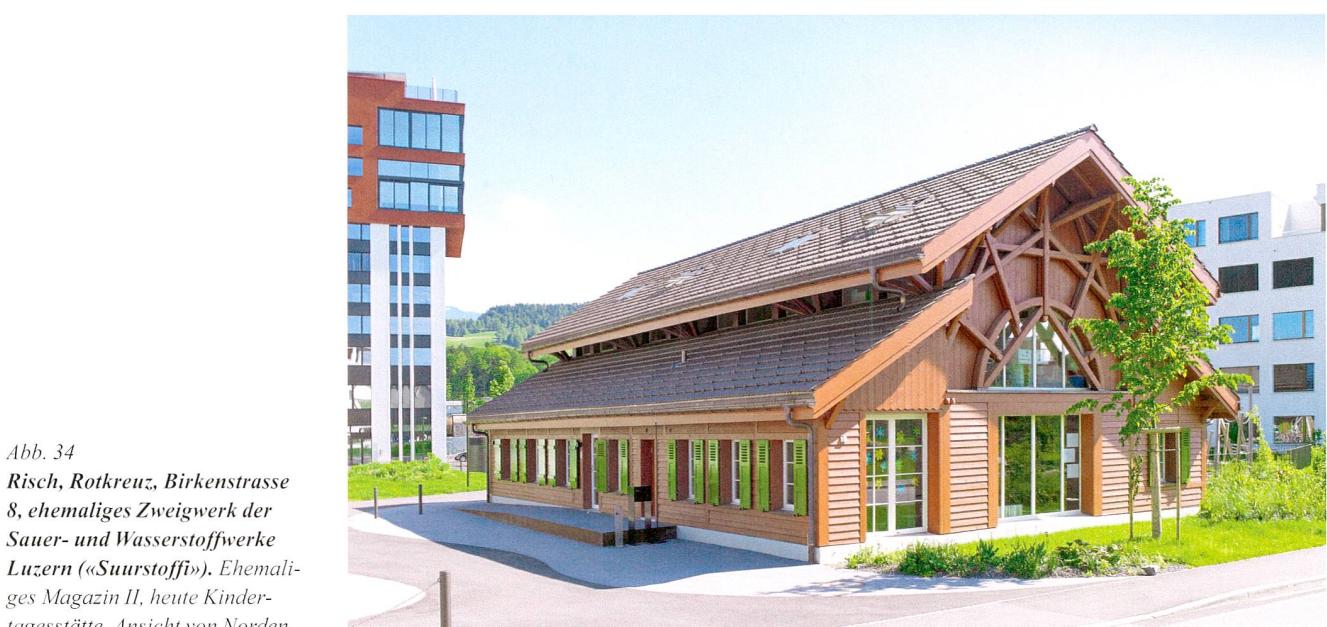
Abb. 34

*Risch, Rotkreuz, Birkenstrasse 8, ehemaliges Zweigwerk der Sauer- und Wasserstoffwerke Luzern («Suurstoffi»). Ehemaliges Magazin II, heute Kindertagesstätte. Ansicht von Norden.*

Das Magazin II ist 1937 erstellt worden (Abb. 34). Es dürfte sich um eine ältere, hier wieder errichtete Halle handeln. Die Architektur erinnert an hölzerne Ausstellungsgebäude der Jahrhundertwende. Wie bei einer Basilika gliedert sich die Halle in drei Zonen, nämlich das hohe Mittelschiff und zwei identische Seitenschiffe. Die Giebelfront ist mit dekorativer Balken-Anordnung repräsentativ gestaltet und auf der Innenseite verbrettert. Die andere Giebelfront ist einfacher gehalten. Die Balken sind gut sichtbar durchnummiert. Das Dach ist mit Doppelfalzziegeln eingedeckt. Bei der Sanierung konnte die Primärstruktur erhalten bleiben. Die bestehende Dachstruktur ist vom Innenraum aus sichtbar, da die neue Dämmung über den Sparren angebracht wurde.

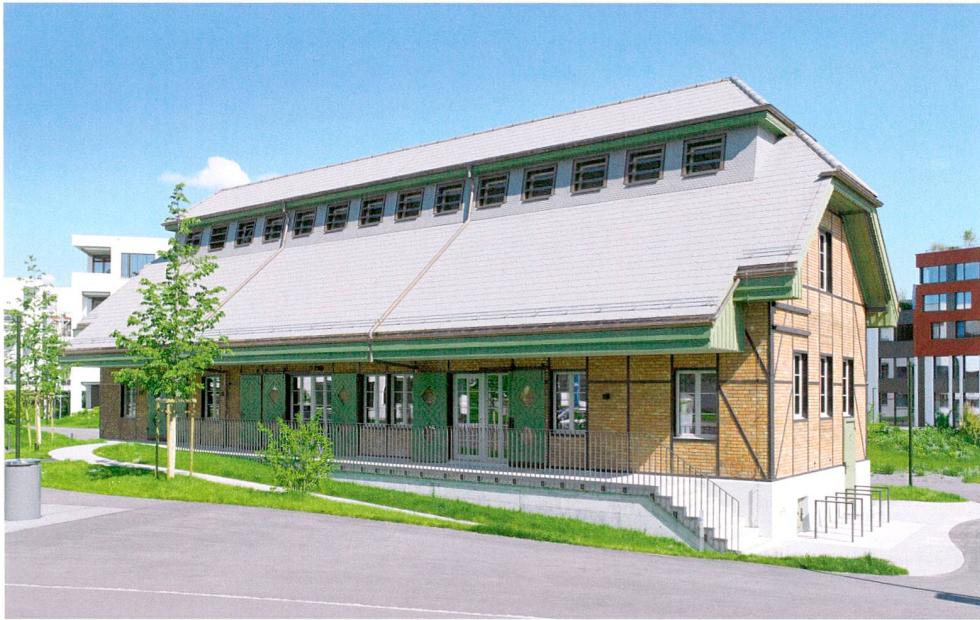
*Abb. 35  
Risch, Rotkreuz, Birkenstrasse 8,  
ehemaliges Zweigwerk der  
Sauer- und Wasserstoffwerke  
Luzern («Suurstoffi»). Ehemalige  
Werkhalle, heute Quartiertreff.  
Ansicht von Westen.*

Bei der Werkhalle (Ass. 186f) handelt es sich um das ehemalige, 1926 bereits bestehende «Acetylen-Dissous-Werk» (Abb. 35). Der lang gezogene, mit Sichtbackstein ausgefachte Fachwerkbau unter steilem, eternitgedecktem Krüppelwalmdach erinnert mit seinem Lüftungsaufsatz an ein Lokomotivdepot. Die Backstein-Eisen-Konstruktion konnte bei der Sanierung erhalten bleiben. Wie beim Ma-

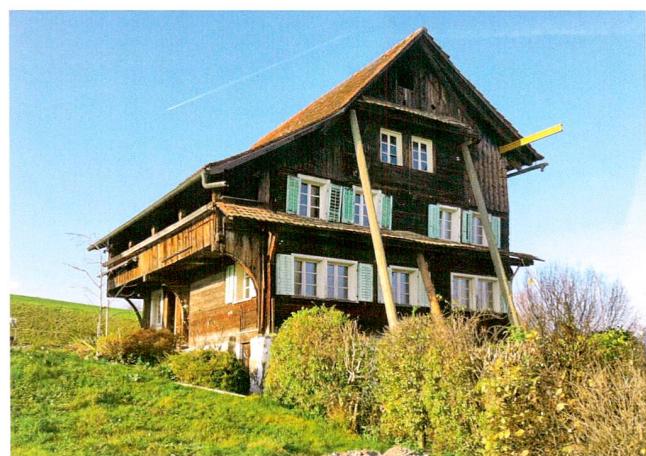
*Abb. 36  
Risch, Stockeri 9, Wohnhaus. Der 1556/57 errichtete Blockbau wurde im Winter 2011/12 tiefgreifend umgebaut und dabei bauhistorisch untersucht. Das Dach wurde nachträglich, vermutlich 1792, aufgesetzt.  
Blick nach Westen.*

Grundrissstruktur und einzelne Bauelemente weisen auf eine Bauzeit des Blockbaus im 16. Jahrhundert hin. Er konnte dendrochronologisch auf 1556/57 datiert werden. Die Hölzer mit Waldkante enden im Herbst/Winter 1555 und im Herbst/Winter 1556.

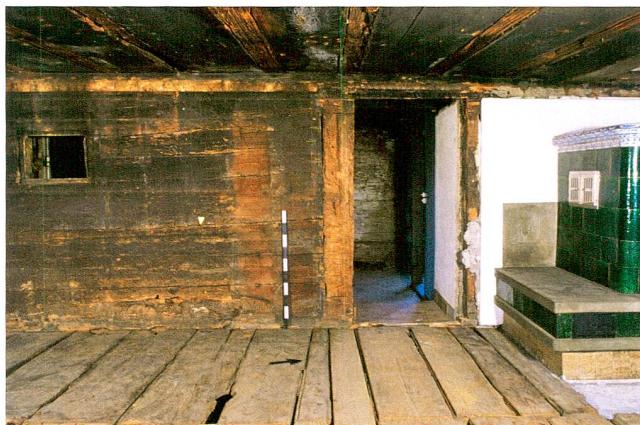
Abb. 37

**Risch, Stockeri 9, Wohnhaus.** Die Westwand der Stube trennt den Wohnraum von Küche und Korridor. Sie enthält eine kleine Wandöffnung («Pestfenster») und eingesteckte menschliche Zähne. Erkennbar sind die abgearbeitete Bohlen-Bälklein-Decke und die einst als Mantelstüde ausgebildeten Türpfosten sowie an der Wand die Spuren eines Bretttäfers. Rechts der Ofen mit Kacheln von 1796. Blick nach Westen.

sich Stube und Kammer mit einem ursprünglichen Durchgang in der gemeinsamen Binnenwand. Von der Rauchküche her war der von Mantelstüden flankierte Eingang in die Stube erhalten, zu einem weiteren Eingang in die Nebenstube gab es Hinweise. An der Südwand der Stube waren einige Graffiti zu sehen, vorwiegend kreisrunde und rosettenartige Kritzeleien. In der Binnenwand zur Küche bestand eine auffallend kleine Wandöffnung («Pestfenster», Abb. 37). In den Schwundrissen bei diesem Binnenfenster fanden sich eingesteckte menschliche Zähne, vorwiegend Milchzähne. Der angeblich in den frühen 1990er Jahren neu aufgesetzte Kachelofen weist eine auf 1796 datierte Allianzkachel und weitere für diese Zeit typische patronierte Kacheln auf. Zum Ofen gehört auch eine ins Jahr 1835 datierte Sandsteinplatte. In der Nebenstube waren Heiligenbilder an die Wand geklebt. Eine Bohlen-Bälklein-Decke überspannte einst die Stube und die Kammer daneben.

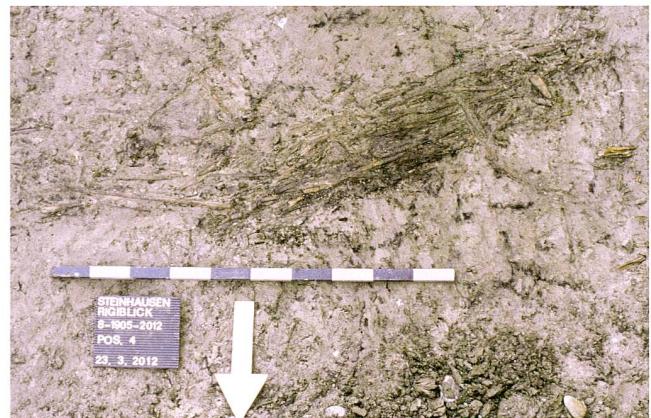
Abb. 38

**Steinhausen, Rigiblick, S-Bahn-Haltestelle.** Detail des Flechtwerks aus fingerdicken, teilweise gespaltenen Ruten. Der obere Bildrand weist nach Süden.

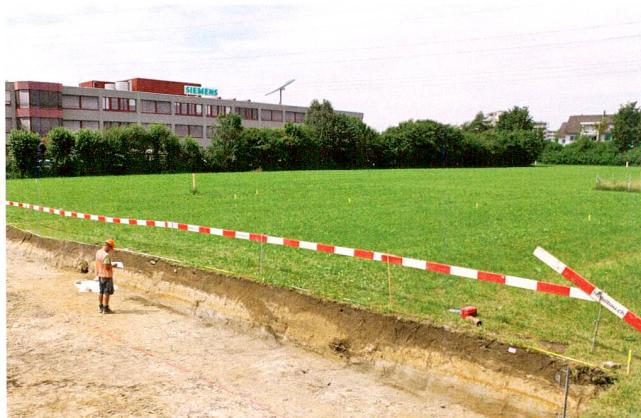
Abb. 39

**Steinhausen, Sennweid, Buswendeschlaufe.** Dokumentation der Profile. Unter dem heutigen Humus sind die hellen, überwiegend seekreidigen Seesedimente aufgeschlossen. Blick nach Norden.

Der Baugrund bestand zur Hauptsache aus sterilen Schwemmsedimenten (Seekreide, Schwemmsand, Sumpfablagerungen) und Torfschichten (Abb. 39). Lediglich im westlichen Teil der Baufläche, im Bereich des künftigen Wartehäuschens, stiess man rund 1 m unter der Erdoberfläche auf eine mit organischen Resten und Schwemmholz angereicherte Sandschicht, die etwas prähistorische Keramik lieferte, welche aus der Spätbronzezeit oder älteren Eisenzeit (ca. 1200–500 v. Chr.) stammen könnte. Diese als Reduktionshorizont bezeichnete Schicht weist das Gebiet lediglich als siedlungsnah Zone und nicht als eigentlichen Siedlungsplatz aus, zumal weder Holzpfähle noch sonstige Konstruktionshölzer zu verzeichnen waren.

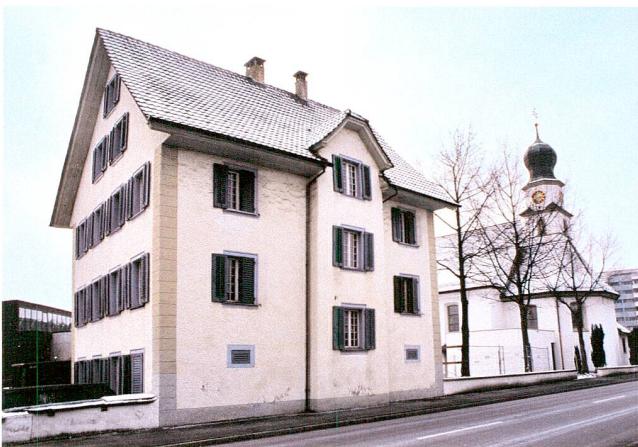
Abb. 40

**Steinhausen, Zugerstrasse 8, Kaplanenhaus.** Der 1808 errichtete Bau südlich der Pfarrkirche St. Matthias diente als Kaplanen- und Schulhaus und wurde im Winter 2011/12 saniert. Blick nach Nordwesten.

Das Kaplanenhaus südlich der Pfarrkirche wurde komplett saniert (Abb. 40). In diesem Zusammenhang erstellte die Kantonsarchäologie eine Baudokumentation. Die Kaplanei- und Schulpfände wurde 1807 gegründet, worauf die noch junge Gemeinde den Bau eines Kaplanen- und Schulhauses beschloss. Die Waldgenossenschaft lieferte das Bauholz, Hauseigentümer das Steinmaterial, die Stadt Zug Sand, Kalk und Ziegel. Das Haus sollte 30 Schuh hoch, 30 Schuh breit und 40 Schuh lang sein. Baubeginn und Aufrichte waren 1808. Die dendrochronologische Untersuchung bestätigte dies. Die Hölzer enden mit Waldkante im Sommer resp. im Herbst/Winter 1807: Letztere wurden also im Winterhalbjahr 1807/08 gefällt. Bezugsbereit war das Haus aber erst im Winter 1809/10. 1871/72 wurde das Innere und 1975 das Äussere renoviert bzw. restauriert.

Beim Kaplanenhaus handelt es sich um einen dreigeschossigen Bau mit gemauerten Fassaden. Es steht mit der Traufe an der Zugerstrasse und misst im Grundriss 9,5 × 12 m. Das Haus hat an der Ost-, Nord- und Westfassade je drei Fensterachsen, gegen Süden hat es vier Fensterachsen. Der Hauseingang befindet sich an der von der Zugerstrasse abgewandten Westseite. Ein Treppenrisalit mit Quergiebel ragt aber an der Ostfassade zur Strasse hin vor. Das Haus war durch einen in West-Ost-Richtung, quer zum First verlaufenden Korridor erschlossen, an dessen Ostende sich das Treppenhaus befindet. Ausser einer Korridorwand im Erdgeschoss waren alle Binnenwände in Fachwerk konstruiert. Südlich des Korridors liegt das 4,85 m breite Vorderhaus, nördlich das 3,4 m schmale Hinterhaus.

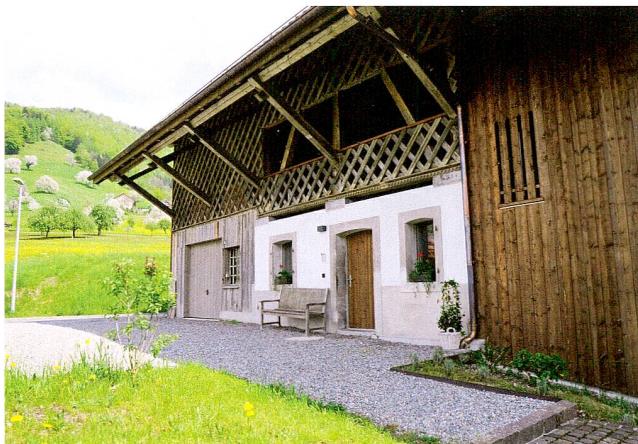
Abb. 43  
Walchwil, Forchwaldstrasse 4, Scheune. Aussenansicht von Nordwesten.

Walchwiler Vorderberg steht. Die Gruppe besteht aus drei Gebäuden, nämlich dem Bauernhaus, der Stallscheune und dem ehemaligen Brennhaus. Die Scheune ist ein wesentlicher Bestandteil dieses Hofes und gehört zur Umgebung der beiden geschützten Baudenkmäler (Abb. 43). Daher hat sich die Denkmalpflege schon früh positiv zu einer behutsamen Umnutzung der Scheune geäußert, dies allerdings unter dem Vorbehalt, dass das Volumen und der Charakter der Scheune erhalten bleiben. Geplant war der Einbau von zwei Wohnungen über je drei Geschosse.

Der Umgang mit dem Bestand ist bei diesem Bauvorhaben exemplarisch umgesetzt worden. So konnte die Grundstruktur vollständig erhalten werden. Diese besteht aus vier Binderkonstruktionen, welche die Scheune in drei gleiche Kammern teilt. Über der durchgehenden Erdgeschossdecke sind auf verschiedenen Höhen Zwischenböden eingezogen, die ursprünglich der Lagerung dienten. Das Umbaukonzept hat die gesamte Tragstruktur mit den drei Einheiten wie auch die eingeschobenen Zwischenböden übernommen. Dank diesen Zwischenböden ist der Gesamteindruck des gewaltigen Scheunenraums nach wie vor spürbar. Zudem wurden grosse Teile des Erdgeschosses mit der bestehenden Nutzung (Garagen) sowie die Mehrzwecknutzung des Stalles und des Untergeschosses als Abstellraum übernommen. Übernommen wurde auch die äussere Erscheinung der Scheune. Die historische Schalung wurde beibehalten, zum Teil musste sie rekonstruiert werden. Die wärmeisolierende Schicht konnte innen als neues, selbsttragendes System angebracht werden, sodass die historische Außenhülle nicht mit zusätzlichem Gewicht belastet werden musste. Eine besondere Herausforderung war die Belichtung der neuen Wohnräume. Im vorliegenden Fall wurden einerseits die bestehenden Öffnungen übernommen, andererseits konnten neue, typologisch angemessene Belichtungsmöglichkeiten geschaffen werden. So erscheinen die partiell angebrachten Öffnungen unmittelbar unter dem Vordach diskret und wenig einsichtig, ihre Wirkung im

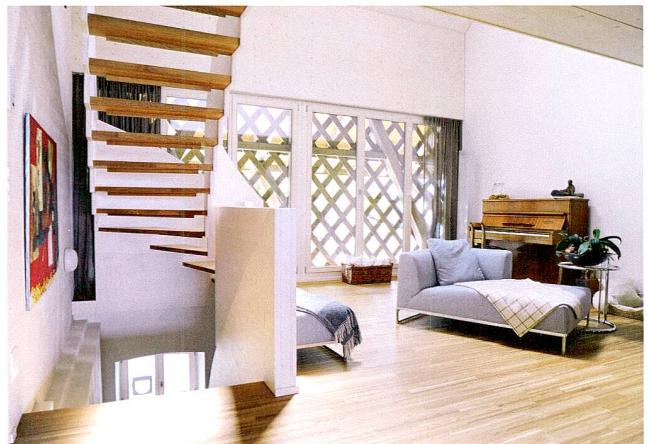
Abb. 44  
Walchwil, Forchwaldstrasse 4, Scheune. Innenaufnahme der nördlichen Maisonette-Wohnung.

Innenraum ist jedoch gewaltig. Auch das Anbringen einer Verglasung hinter der historischen Diagonalverschalung genügt für die Belichtung des grosszügigen Wohnraums im ersten Obergeschoss (Abb. 44).

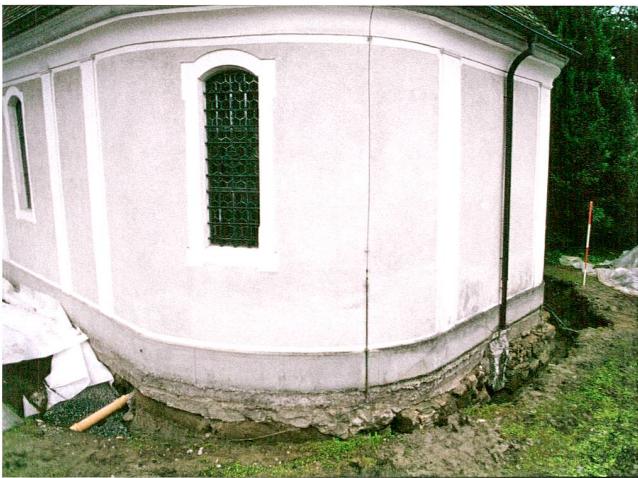
Abb. 47

**Zug, Chamerstrasse, Schutzenkapelle.** Der 1802–1804 erbaute Chorabschluss. Die Kapelle ist nach Norden ausgerichtet. Unter der Nordfassade zeigt sich das Fundament eines im Grundriss rechteckigen Chörleins. Es gehörte zur Vorgängerkapelle des frühen 17. Jahrhunderts oder zum Neubau von 1644/45. Blick nach Südwesten.

- Beim Neu- bzw. Umbau von 1802–1804 erhielt die Kapelle ihren breit gerundeten Nordabschluss anstelle des Polygonalchors. Die Fundamente unter den Flanken des im Grundriss segmentbogenförmigen Chors verbinden die älteren Chorschultern mit dem ältesten, im Grundriss rechteckigen Chorfundament im Norden.

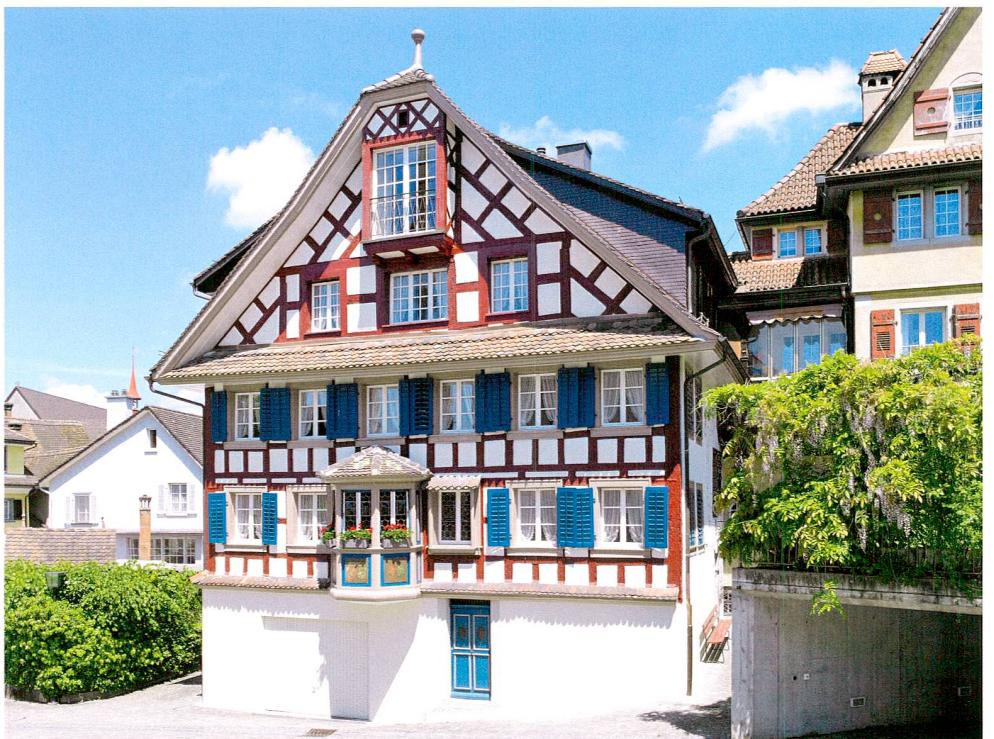
Abb. 48

**Zug, Dorfstrasse 9, Wohnhaus.** Ansicht von Süden.

Das Haus Dorfstrasse 9 («Konkordia») wurde angeblich im Jahr 1621 gebaut und ist im Verlauf der Zeit einige Male verändert worden (Abb. 48). So wurde zum Beispiel 1921 strassenseitig ein Erker angebaut. Die gegenwärtige Renovation betraf die Fassaden. Die Riegel sind mit roter Ölfarbe und die Ausfachungen in einem gebrochenen Weiss gestrichen.
