# Amt für Denkmalpflege und Archäologie

## Wissenschaftlicher Tätigkeitsbericht 2012

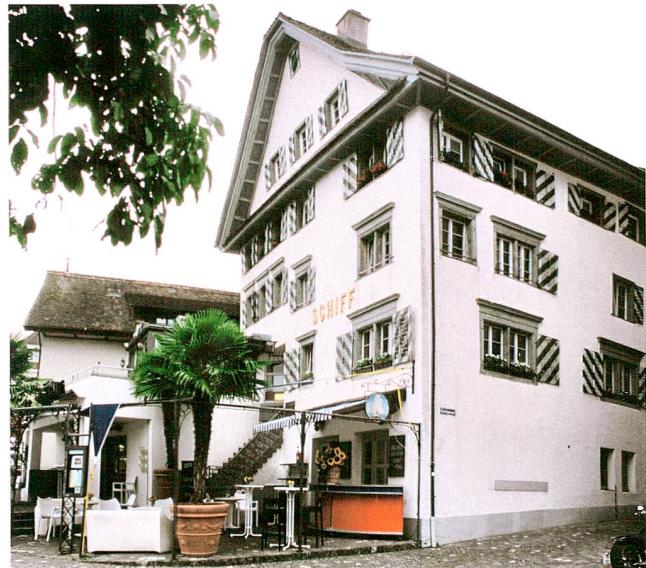
Abb. 49

Das Restaurant Schiff prägt mit seiner stattlichen Giebelfassade die seeseitige Ansicht der Zuger Altstadt (Abb. 49). Es steht im Nordwesten der Stadt im unteren Ende des ehemaligen Stadtgrabens. Die ehemalige Zwingermauer bildet bis heute den untersten Bereich der Nordfassade des Hauses; die Südfassade steht im ehemaligen Stadtgraben (heute Goldgasse). Der einstige Rondenweg, der innen entlang der Zwingermauer führte, wurde im Hausinnen wahrscheinlich im 20. Jahrhundert abgetragen bzw. unterkellert. Einst stand aber das Haus innen am Rondenweg.

**Zug, Graben 1–2, Restaurant Schiff.** Süd- und Westfassade. Die Goldgasse im Vordergrund rechts verläuft im ehemaligen Stadtgraben. Die Terrasse hinter den Palmen entspricht dem ehemaligen Rondenweg der Zwingermauer des 14. Jahrhunderts. Blick nach Norden.

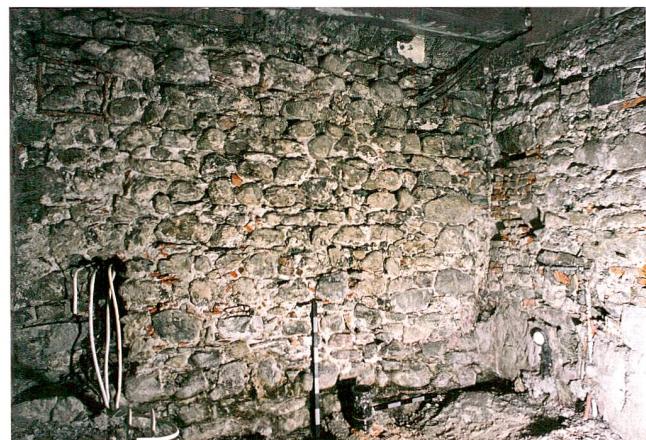
Abb. 50

Die einstige Ostmauer des Restaurants Schiff erwies sich als Teil einer Sperrmauer, die quer durch den Stadtgraben verlief und diesen zum Ufer hin abschloss (Abb. 50). Zugehörige Mauerreste verlaufen unter der Goldgasse

weiter Richtung Süden und wurden 1987 in einem Leitungsgruben dokumentiert. Die Mauer ist lagenhaft zumeist aus Bollensteinen gemauert und mindestens 3 m hoch erhalten, wobei die Fundamentunterkante nicht bekannt ist. Ein Negativ nahe der jünger anstossenden Südfassade weist auf ein Törchen (Wasserdrucklass?) in dieser Mauer hin. Die Mauer liegt in der Flucht der Westfassade des Cheibenturms. Charakter und ungefährer Verlauf der Mauer entsprechen der «Hechttormauer», die südlich des Cheibenturms den Fischmarkt zum Ufer hin abschloss. Diese Mauern wurden – wie auch der Cheibenturm – nach der Altstadtkatastrophe 1435 errichtet, um die durch die Katastrophe entfestigte Nordwestflanke der Stadt zu schützen.

**Zug, Graben 1–2, Restaurant Schiff.** Einstige Ostmauer im Erdgeschoss. Es handelte sich ursprünglich um eine nach der Altstadtkatastrophe 1435 errichtete Sperrmauer im alten Stadtgraben. Erst später wurde westlich das heutige Restaurant Schiff gebaut. Die Mauer rechts stösst an die ältere Mauer an. Blick nach Osten.

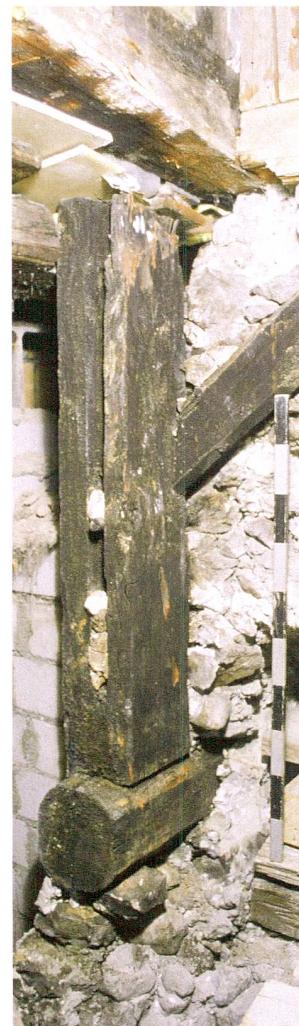
Abb. 53  
Zug, Grabenstrasse 10, Wohnhaus. Der dendrochronologisch ins Jahr 1374/75 datierte Ständer mit der zugehörigen Strebe in der Südfassade war der letzte Rest des Dachstuhls des Bohlenständerbaus. Blick nach Südwesten.

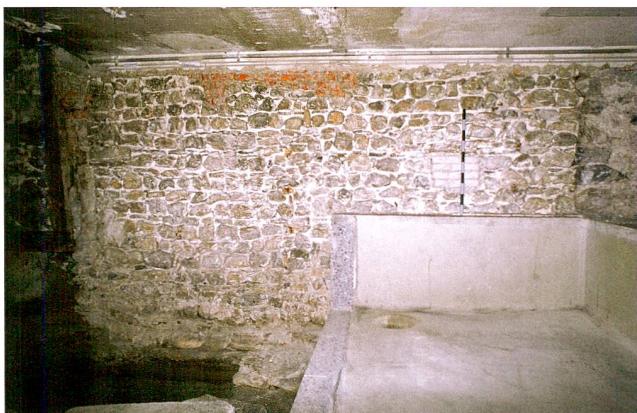
Abb. 51

Das Haus am Ostrand der Altstadt, unmittelbar an der Innenseite der Ringmauer, wurde 2012/13 umgebaut. Die bauhistorischen Untersuchungen erbrachten Ergebnisse auch zur Baugeschichte der Nachbarhäuser Grabenstrasse 8 (im Norden) und 12 (im Süden). Die ältesten fassbaren Reste waren die Ringmauer der Altstadt und Hinweise auf zwei- und dreigeschossige Steinbauten, die auf den rückwärtigen Dritteln der Parzellen an die Innenseite der Ringmauer gebaut waren (Abb. 51 und 54). Dabei handelte es sich

**Zug, Grabenstrasse 10, Wohnhaus.** Im Erdgeschoss freigelegtes Mauerwerk, das an die Ringmauer (rechts) anstößt. Die westliche Begrenzung (links) bildet das Gewände einer originalen Türe. Blick nach Norden.

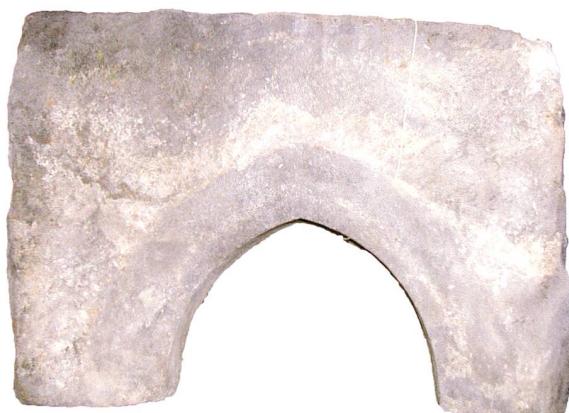
Abb. 52

wahrscheinlich um Teile parzellengrosser Holzbauten, die im 13. oder 14. Jahrhundert errichtet und beim Stadtbrand 1371 zerstört worden waren. Im Fachwerk des 16. Jahrhunderts fand sich der als Spolie eingesetzte Sturzstein einer Biforien mit Spitzbogen aus der zweiten Hälfte des 13. Jahrhunderts (Abb. 52).

**Zug, Grabenstrasse 10, Wohnhaus.** Im Fachwerk von 1582 war das Fragment einer Biforien mit Spitzbogen eingebaut. Sie könnte vom eisigen Steinbau stammen.

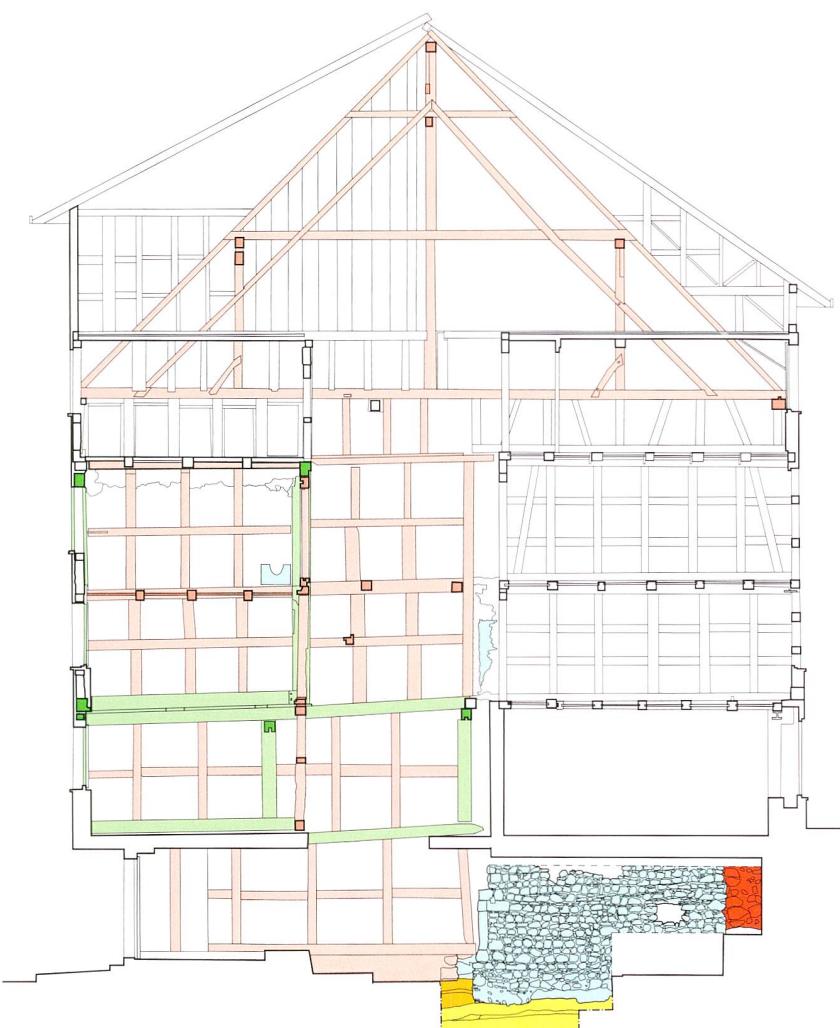
Abb. 54

**Zug, Grabenstrasse 10, Wohnhaus.** Querschnitt und Ansicht Nordwand, links die Oberaltstadt, rechts die Grabenstrasse (zugeschütteter Stadtgraben). Massstab 1:150.

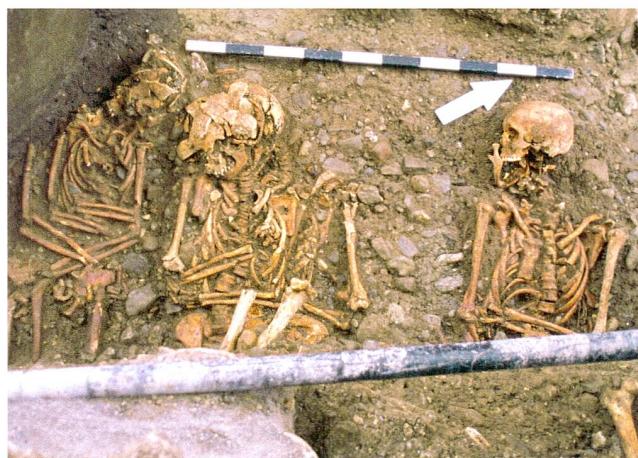
Abb. 55

**Zug, Kirche St. Oswald/Kirchenstrasse, ehemaliger Friedhof.** Zwei Doppelbestattungen: links ein rund sechsjähriges Kind in den Armen einer jungen Frau von 12–16 Jahren, gestört vom Schacht links oben; in der Mitte ein Kind (unter 11) auf einer Frau (über 40). Rechts am Bildrand eine Einzelbestattung (wahrscheinlich Frau, 30–40 Jahre).

Im Zusammenhang mit Leitungsgrabungen wurde 2010 und 2012 östlich der Apsis der Kirche St. Oswald eine Grabungsfläche von nur etwa 10 m<sup>2</sup> geöffnet. Darin konnten am Nordrand die ehemalige Kirchhofmauer und in der Mitte eine bestattungsfreie Zone, vermutlich ein Weg, erfasst werden. Insgesamt wurden aus 17 Gräbern 20 Bestattungen geborgen (7 weiblich, 3 männlich, 6 Kinder). Drei Gräber enthielten also Doppelbestattungen, die vielleicht auf verwandtschaftliche Beziehungen oder Seuchenfälle zurückzuführen sind (Abb. 55).

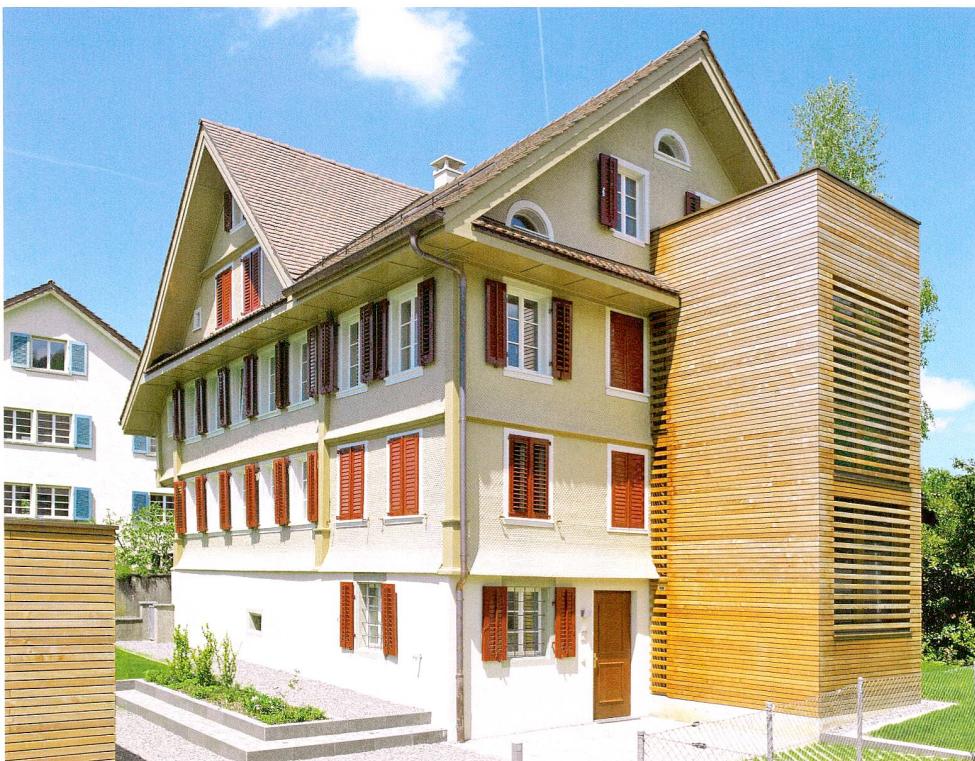
Beim Bauernhaus handelt es sich um einen gut erhaltenen, verschindelten Blockbau (Abb. 56). Südostseitig wurde das Bauernhaus nachträglich über zwei Fensterachsen erweitert. Auf derselben Seite baute der Landwirt Karl Keiser um 1930 einen verputzten zweigeschossigen Baukörper an das Bauernhaus an.

*Abb. 56  
Zug, Löberenstrasse 34,  
Wohnhaus. Ansicht von Westen.*

positive Auswirkungen auf die Bausubstanz des erhaltenswerten Bauernhauses, andererseits wird an dem Ort weitergebaut, wo bereits historische Bausubstanz tangiert wurde bzw. bereits ein Anbau vorhanden war. Für die Denkmalpflege war es wichtig, dass der neue Baukörper entsprechend seiner Funktion auf ein Minimum reduziert, angemessen gestaltet und sorgfältig materialisiert wird. Die Architekten entwarfen einen eher geschlossenen, mit einer feinen Holzlamellenverkleidung versehenen Baukörper, der sich selbstverständlich mit dem historischen Holzhaus verbindet. Auf Wunsch der Denkmalpflege wurde auf eine transparente Fuge zwischen Altbau und neuem Anbau verzichtet, eine gelockerte Lamellenstruktur leitet nun vom geschlossenen Holzkörper zur Fassade des Altbau über. Das Bauernhaus selbst wurde fachgerecht instand gesetzt und mit einem neuen Schindelschirm verkleidet. Die erdige Farbgebung verleiht dem Bauernhaus eine neue Frische, während die Lamellen des Anbaus unbehandelt in Lärche in Erscheinung treten.

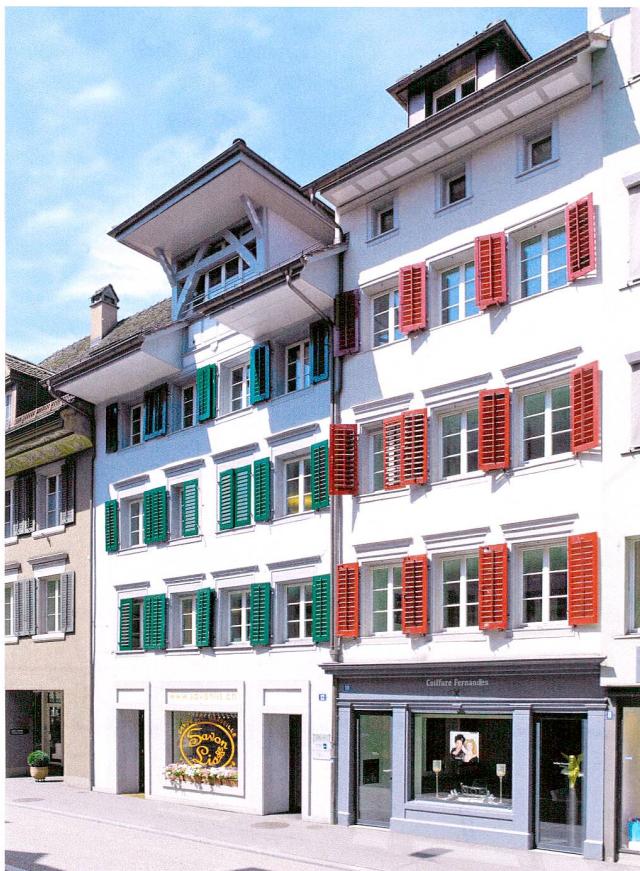
Abb. 57  
Zug, Neugasse 10/12, Wohn- und Geschäftshäuser. Ansicht von Nordosten.

Die Denkmalpflege hat sich im Weiteren stets kritisch zu den in den 1970er Jahren angelegten Arkaden an der Neugasse geäußert. Im Rahmen des Umbauprojekts der Liegenschaften Neugasse 10 und 12 bot sich die Gelegenheit, eine dieser unschönen Zäsuren aufzuheben und die Arkade wieder zu schliessen. Die neue Ladenfront an der Neugasse 12 ist städtebaulich ein Gewinn (Abb. 57).

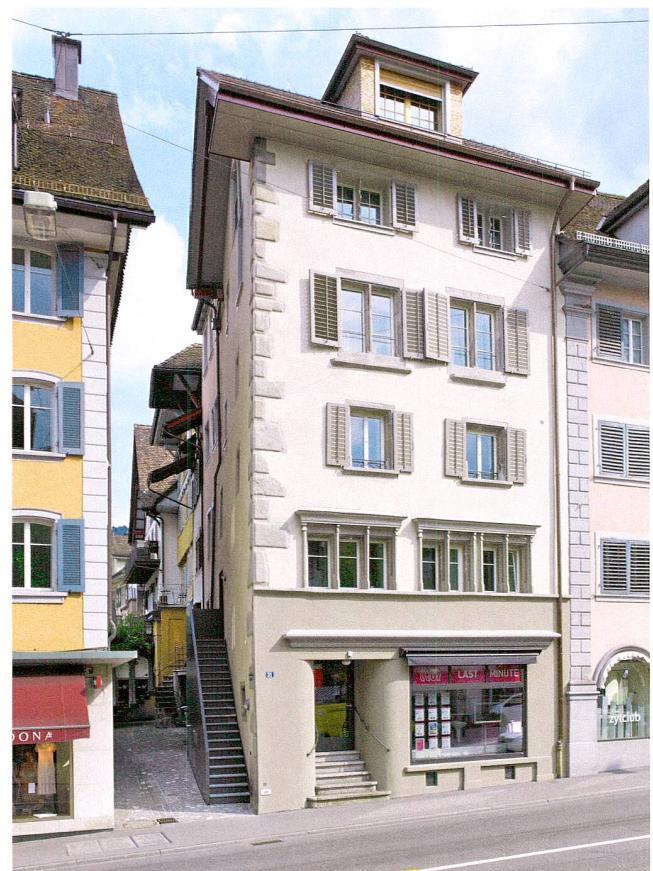
Abb. 58  
Zug, Neugasse 31, Wohnhaus. Ansicht von Westen.

**Zug, Neugasse 31, Wohnhaus: Umbau und Sanierung**  
Im Gebäude Neugasse 31 wurden über dem Laden eine zwei- und darüber eine dreigeschossige Wohnung eingebaut (Abb. 58). Wegen der engen Raumverhältnisse und um die Erschliessung der zwei Wohnungen möglichstsubstanzschonend vorzunehmen, musste der Zugang in das erste Obergeschoss ausserhalb des Gebäudes gelegt werden. Seitlich des Gebäudes wurde daher eine neue Treppe in dunklem Metall geplant, die eine ursprünglich kürzere Treppe und einen Erkeranbau im ersten Obergeschoss aus dem Jahr 1904 ersetzt. Der neu positionierte Eingang nutzt eine bereits vorhandene Öffnung in der Bausubstanz aus dem 15. Jahrhundert.

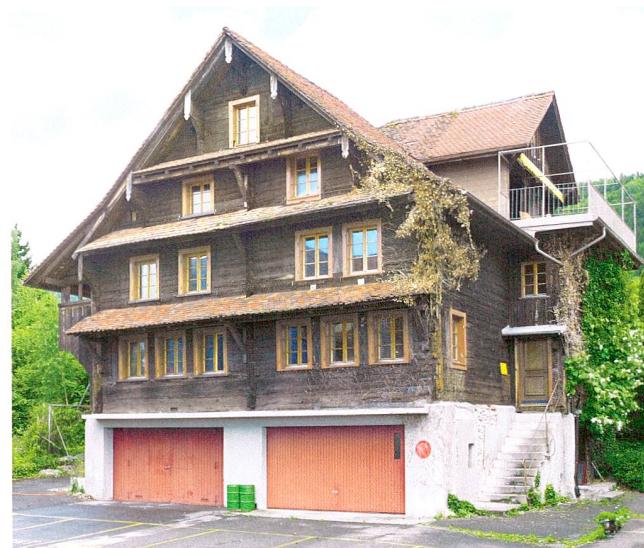
Abb. 59

Das frühneuzeitliche Wohnhaus bestand aus einem geäuerten Sockelgeschoss und einem darüber viergeschossig angelegten Blockgefüge aus zwei Voll- und zwei Dachgeschossen (Abb. 59). An der nördlichen Trauffassade überlieferte sich auf der Höhe des zweiten Vollgeschosses eine Laube, ein südliches Pendant konnte nachgewiesen

**Zug, Oberwil, Artherstrasse 125/127, Wohnhaus.** Der Blockbau dürfte um 1578 als Doppelwohnhaus errichtet worden sein. Das Haus wurde 2012 abgebrochen. Blick nach Nordosten.

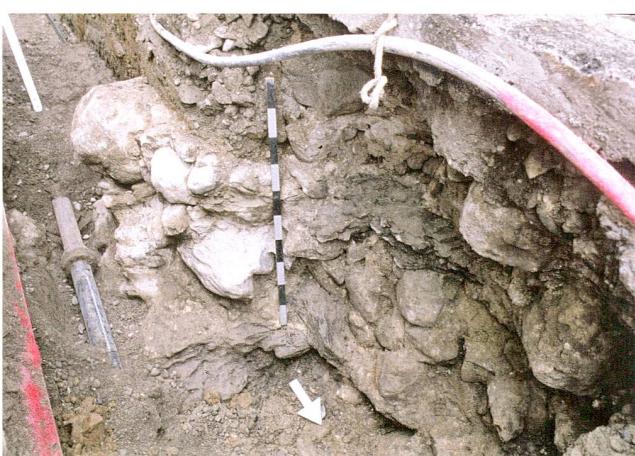
Abb. 60

80 cm unter dem Strassenbelag kam die Abbruchkrone des Geissweidturmes zum Vorschein (Abb. 60). Anstossende Niveaus oder durchschlagene Schichten konnten nicht erfasst werden. Als einzige eindeutige Mauerfront liess sich die Südflucht fassen. Die Innenseite des Turmes fluchtete mit der Ringmauer und war im Grundriss nicht rund. Es handelte sich also um einen Schalenturm und nicht um einen Zylinderturm. Der Übergang zum oberirdischen Mauerwerk zeichnete sich durch einen kleinen Rücksprung an der Front und möglicherweise eine in der Fläche fassbare Mörtelgrenze ab. Der Geissweidturm wies wahrscheinlich einen massiven Fundamentsockel auf, der den ganzen Grundriss ausfüllte. Bedeutsam ist die Beobach-

tung, dass das Turmfundament und das Fundament der nach Westen zum Neutor abgehenden Ringmauer miteinander im Mauerverband stehen. Das Mauerwerk besteht vorwiegend aus Kieseln; Bruchsandsteine fehlen fast vollständig. Alle diese Beobachtungen weisen daraufhin, dass der Geissweidturm zur ersten Bauetappe der Stadtmauer von 1478 gehörte und sich von den in den 1520er Jahren errichteten Zylindertürmen unterschied.

**Zug, St.-Antons-Gasse. Reste des Geissweidturms.** Der Turm wurde vermutlich um 1478–1480 errichtet und 1842 geschleift. Der zurechtgehauene grosse Kiesel oben links gehörte zu jener Fassade, die zum Stadtnern hin gerichtet war. Blick nach Süden.

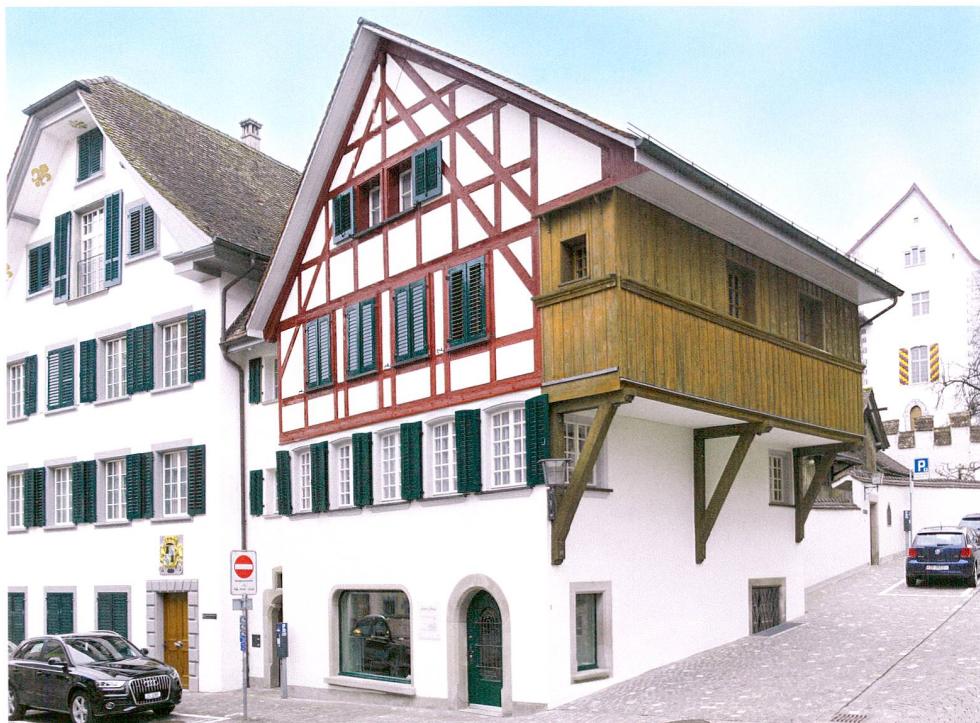
Das Pfrundhaus St. Anna befindet sich nördlich der spätgotischen St.-Oswalds-Kirche an der Ecke St.-Oswalds-Gasse/Kirchenstrasse und dient dem Mesmer der katholischen Kirchengemeinde als Wohnhaus (Abb. 61). Nach Linus Birchler handelt es sich um ein ehemaliges Bauernhaus, welches im Grüt (Allenwinden) gestanden und das man als Kaplanenhaus für die Eberhard'sche Pfründe an der St.-Oswalds-Gasse neu aufgestellt haben soll. Am steinernen Türgewände der Südfront ist das Datum 1630 ablesbar. Das Haus ist in Stumpfs Stadtansicht von 1547 dargestellt.

*Abb. 61  
Zug, St.-Oswalds-Gasse 5a,  
Pfrundhaus St. Anna. Ansicht  
von Westen.*

Die denkmalpflegerischen Massnahmen am Pfrundhaus St. Anna betrafen klassische Unterhaltsarbeiten an Fassaden, Dach und Mauer. So wurde das gesamte Riegelwerk fachgerecht saniert und instand gestellt. Im Weiteren muss-

ten die Fensterfutter, die Jalousien, die Laubenverkleidung sowie das Dach repariert werden. Zudem wurden sämtliches Holzwerk mit Ölfarbe und die verputzten Flächen mit mineralischer Farbe neu gestrichen.

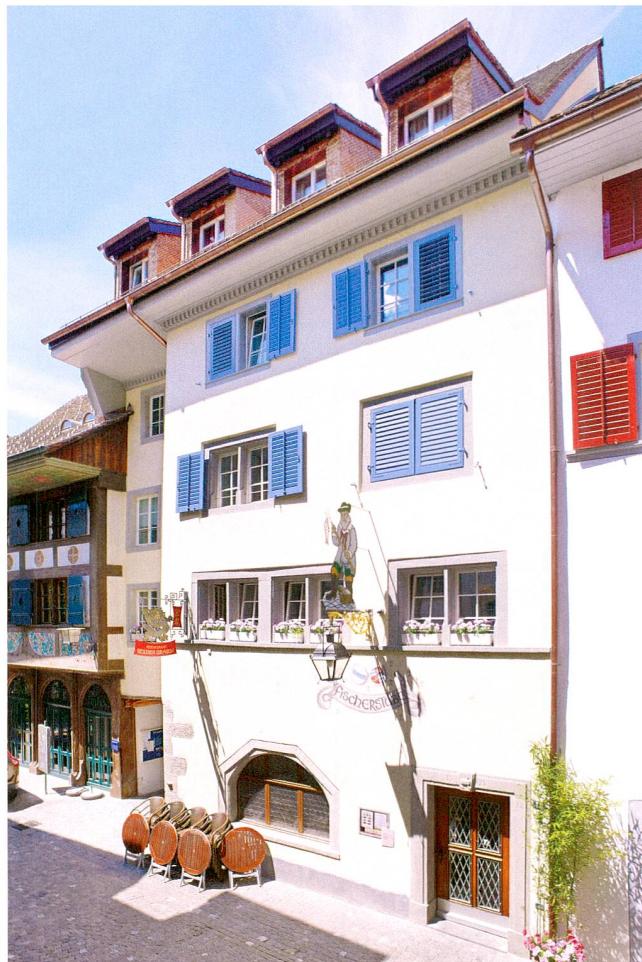
Abb. 62

Nebst den Putzreparaturen wurde vonseiten der Bauherrschaft eine neue Farbgebung für die Fassaden gewünscht. Ein Kurzuntersuch zur historischen Farbigkeit der Fassadenbauteile brachte interessante Ergebnisse zutage. Unter dem aktuellen Putz konnte in allen Stockwerken stellenweise ein älteres Putzfragment mit einer rot-orangen Farbschicht festgestellt werden. Die Fenstergewände im ersten und zweiten Obergeschoss waren ursprünglich schwarz gestrichen. Eine Farbspezialistin erstellt darauf ein äußerst elegantes Farbkonzept, welches auf die historischen Befunde und auf die Typologie dieses Altstadthauses abgestimmt war. Die Bauherrschaft fand jedoch keinen Gefallen an dieser Farbauswahl, und so wurde das Altstadthaus in einer reduzierten, aber altstadtauglichen Farbigkeit fachgerecht bemalt (Abb. 62).

Zug, Unteraltstadt 12, Altstadthaus. Ansicht von Nordosten.
