Amt für Denkmalpflege und Archäologie

Wissenschaftlicher Tätigkeitsbericht 2013

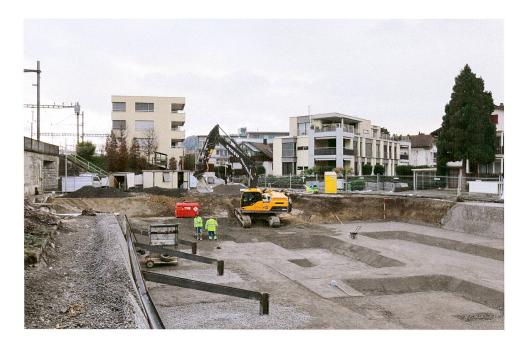
Abb. 4

Baar, Asylstrasse 15. Baustellensituation während der Sicherung der Aushubsohle mit Magerbeton. Die Fundschicht befindet sich etwa auf halber Höhe in der Böschung rechts des Baggers. Am linken Bildrand das Bahntrassee mit der Brücke über die Asylstrasse, Blick nach Ostnordosten.

Im östlichen Teil der Baugrube konnte in der Böschung der Baugrube, etwa 1,5 bis 2 m unter der heutigen Geländeoberfläche, eine fundführende Schicht ausgemacht werden. Der hellbraune, tonig-sandige, leicht kiesdurchsetzte
Schwemmsilt enthielt locker eingestreut urgeschichtliche
Scherben und Holzkohlestückchen sowie einen zerborstenen Hitzestein. Die Keramikfragmente mit einer Grösse
von bis zu 5 cm weisen sehr gut erhaltene Oberflächen auf,
die Bruchkanten sind scharf und wirken nicht abgerollt.
Das Fundmaterial befand sich offenbar nicht in primärer
Fundlage. Jedoch können die Scherben ausweislich ihres
Erhaltungszustandes nicht weit transportiert worden sein.
Sie sind zeitlich in die Bronze- oder Eisenzeit zu stellen;
eine genauere Ansprache ist nicht möglich.

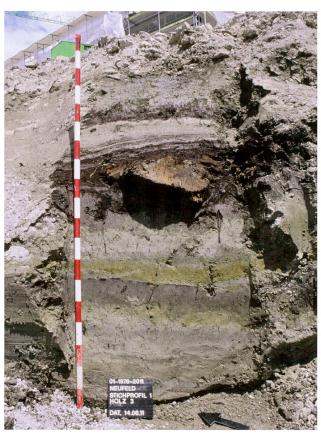
Abb. 9

Baar, Neufeld. Stichprofil im Bereich der Aushubkante während der Baggerarbeiten. Die Schichtabfolge wird dominiert von feinkörnigen Seeablagerungen, in die in der oberen Hälfte lagig Torfe eingeschaltet sind. Bei dem mittig aus dem Profil ragenden Holz handelt es sich um eine Esche. Die subfossilen Föhren wurden im Bereich der Baugrubensohle bzw. des Profilfusses geborgen. Die Stratigrafie widerspiegelt somit auch von den Baumarten her eindrücklich den Übergang von kaltzeitlichen zu warmzeitlichen Ablagerungen im Bereich des einst bis hierher reichenden Zugersees. Blick nach Nordosten.

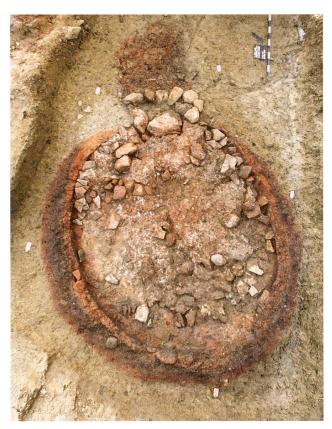
Abb. 30 **Cham, Oberwil, Hof.** Brennofen mit in Resten erhaltenen aufgehenden
Ofenwänden.

Dern auffälligsten Befund stellt ein neuzeitlicher, im Grundriss birnenförmiger Ofen dar, der ca. 1 m in den anstehenden Geschiebelehm eingetieft war (Abb. 30). Die im Sohlenbereich noch fassbare Ofenwand bestand aus gebranntem Lehmverstrich. Die Sohle selbst war von einer ca. 20 cm mächtigen, zementartigen Kalkschicht überdeckt. Einige Ziegelbruchstücke sind als Bestandteile der Ofenkonstruktion anzusprechen, andere wiederum lagen im Schutt der Verfüllung.

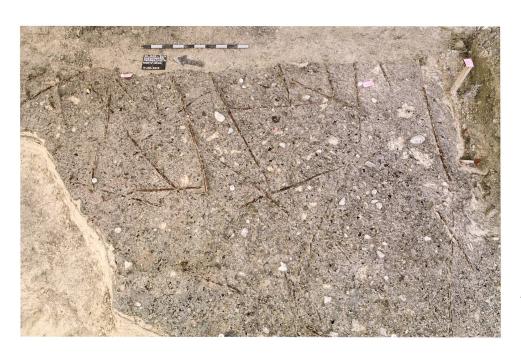
Abb. 32 **Hünenberg, Dersbachstrasse**61. Liegende Hölzer in der jungsteinzeitlichen Schicht.

Am südlichen Ende der ca. 500 m² grossen Grabungsfläche deutete eine Ansammlung liegender Hölzer auf Gebäudereste hin (Abb. 32). Die Ansammlung bestand zum grössten Teil aus gerade gewachsenen Holzstangen von durchschnittlich 1–2 m Länge, die zueinander teils parallel, teils rechtwinklig lagen und so auf einer Fläche von etwa 8 x 5 m eine rostartige Struktur zu bilden scheinen. Bei den

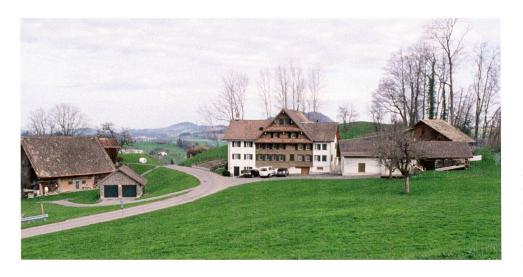
Abb. 36
Neuheim, Hof 2. Den Kern bildet ein Blockbau aus der Zeit nach 1671, der sekundär geteilt und beidseits 1838 bzw. 1844 mit Anbauten erweitert worden ist. Blick nach Nordwesten.

Während die westliche Haushälfte Hof 1 und die Fassadenverkleidung bereits 1994/95 komplett erneuert worden waren, wurde 2013 das Haus Hof 2 umgebaut und kurz dokumentiert. Der Grundriss des Blockbaus mass etwa 11 × 11 m. Der zweigeschossige Blockbau ruht auf einem aus Kieseln gemauerten Kellersockel. Unterzüge im Abstand von rund 60 cm stützen die an der Südseite vorkragende Fassade. An den Traufseiten waren vor den Anbauten im 19. Jahrhundert Lauben angebracht. Die dendrochronologische Untersuchung konnte die bisher vermutete Datierung in die erste Hälfte des 17. Jahrhunderts leicht korrigieren. Fünf Fichtenproben wurden mit Waldkanten in den Winterhalbjahren 1668/68, 1668/69 und 1669/70 datiert. Baujahr war demnach frühestens 1671.

Das Dach ist jünger als der Blockbau und überspannt auch den rund 3 m tiefen Schopfanbau an Nordseite. Die östliche Mittelpfette reicht als einziges etwa 15 m langes Bauholz über die beiden Bauteile. Beim Anbau des Schopfes bzw. Neubau des Dachs wurde am Blockbau die Nordfassade des unteren Wohngeschosses mit Mauerwerk ersetzt. Die Fusspfetten des zweigeschossigen, stehenden Dachstuhls bilden die Deckenrahmen des Blockbaus. In der Südhälfte des Dachraums sind zwei in etwa gleich grosse Dachkammern eingebaut, und zwar als Ständerbauten mit Kantholzausfachungen. Ein Korridor trennt diese von den etwas weniger tiefen nördlichen Dachkammern, deren Wände aus Brettern bestehen. Die dendrochronologische Datierung des Daches war eine Überraschung: Fünf Fichtenproben konnten mit Waldkante im Winterhalbjahr 1674/75 bzw. im Frühjahr 1675 und 1676 datiert werden.

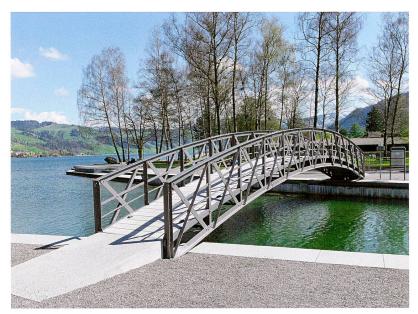
Abb. 52
Unterägeri, Birkenwäldli, Bogenbrücke Lorze. Blick von Nordwesten.

Eine Begehung vor Ort mit den beteiligten Bauingenieuren und Metallbauern war äusserst interessant. Es standen zwei Varianten im Vordergrund, wie die bestehende, wertvolle Stahlkonstruktion instand gesetzt werden könnte, ohne dass dabei die Substanz verloren ginge. Das Hauptmerkmal der ersten Variante war, die Verbindungsstellen zu verschweissen. Die korrodierten Stellen wären abgedichtet und die unzureichenden Nieten teilweise durch Schrauben ersetzt worden. In der zweiten Variante sollten die korrodierten Verbindungen gelöst und instand gesetzt und anschliessend wieder mit neuen Nieten zusammengefügt werden (Abb. 53). Vertiefte Abklärungen beim Institut für Werkstofftechnologie (IWT) ergaben, dass aufgrund der chemischen Zusammensetzung des verwendeten Stahls und seiner Schweissneigung von einer Instandsetzung der Bogenbrücke durch Verschweissen der Verbindungsstellen

abgeraten werden musste. Die Nähte wären nicht dicht geworden, und die Korrosion hätte nicht gestoppt werden können. Im Gegenteil: Die Schweissarbeiten hätten die Brücke beschädigen können. Ausserdem hätte es sich bei den Knotenverschweissungen um einen irreversiblen Eingriff gehandelt, der das Tragverhalten der Brücke wesentlich verändert hätte. Zwar hätten die bestehenden und originalen Nieten bewahrt werden können, doch sie hätten ihre Funktion und somit ihre ursprüngliche Tragwirkung verloren.

Um die Nietkonstruktionen zu erhalten, führten die Metallbauer zahlreiche und aufwendige Arbeitsschritte durch, zumeist von Hand oder mit eigens dafür gefertigten Apparaturen wie Hydraulikpressen. Ausser dem Obergurt wurde die gesamte, noch in einem Stück angelieferte Tragkonstruktion in der Werkstatt zerlegt. Alle Teile wurden sandgestrahlt und schliesslich mit neuen Nieten wieder zusammengenietet. Mit der Instandsetzung der Brücke durch teilweisen Ersatz der Nieten stellte man sicher, dass die Korrosion in den Verbindungen optimal beseitigt wurde und die Tragkonstruktion der Brücke wie bis anhin funktioniert. Ausserdem hat sich die Brücke gegenüber dem Originalzustand durch die erfolgten Massnahmen nicht verändert – eine Erfolgsgeschichte sondergleichen für alle Beteiligten.

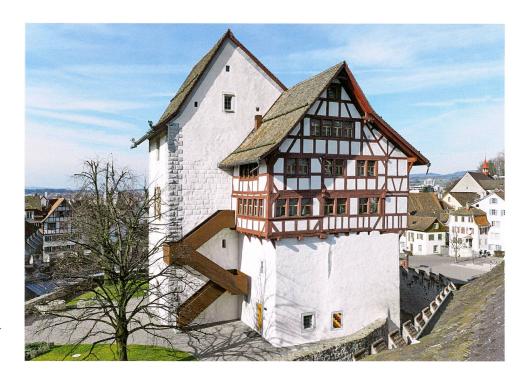
Abb. 59 **Zug, Kirchenstrasse 11, Burg.**Südostfassade. Deutlich sichtbar vor dem Bergfried die neue Fluchttreppe.

Im Jahr 2013 wurden in der Burg Zug (Abb. 59) Sanierungsarbeiten durchgeführt und Brandschutzmassnahmen umgesetzt. Um die notwendigen räumlichen Anpassungen bezüglich Sicherheit planen zu können, waren Erfahrungen von Spezialisten, aber auch Erfahrungen mit Referenzobjekten gefragt. Anhand einer tägigen Exkursion zu vergleichbaren Objekten wurden ähnliche Problemstellungen und die entsprechenden Lösungen vor Ort studiert und diskutiert. Diese kleine Reise war sehr wertvoll. Für die Denkmalpflege bedeuten die Einbauten von Brandabschnitten stets unschöne Eingriffe in bestehende wertvolle räumliche Strukturen. Eine Prämisse war ein möglichst schonender Umgang mit der historischen Substanz. Wandmalereien mussten erhalten bleiben und die Brandschutzmassnahmen entsprechend um die Malereien herum angebracht werden. Die Einbauten hatten sich dem historischen Haus unterzuordnen. Sie wurden nicht auffällig, aber auch nicht historisierend materialisiert. Viele Eingriffe konnten zudem im Sinne des Weiterbauens so unauffällig ausgeführt werden, dass die Besucherinnen und Besucher praktisch nichts davon bemerken.
