# Der Wandschmuck in der Stube des Wohnhauses Leihgasse 39/41 in Baar

Susanne Hirsch, Gisula Bönhof und Anette JeanRichard

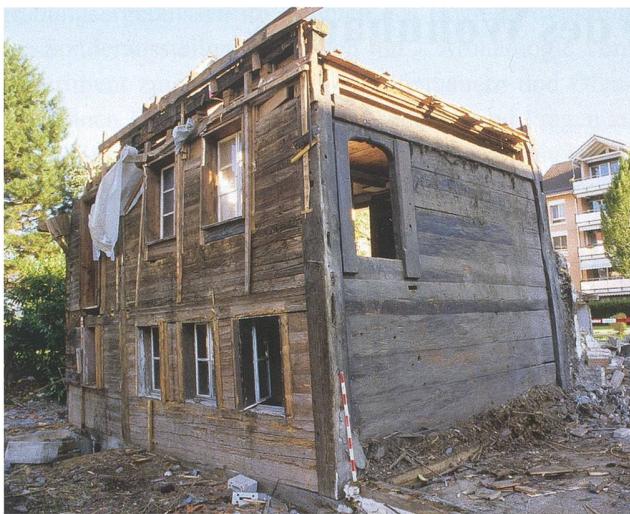
Abb. 2

Baar, Leihgasse 39/41. Der zweigeschossig überlieferte Bohlenständerbau von 1420 während des Abbaus im Jahr 2010. Blick nach Nordwesten.

zwei übereinander angelegte Räume mit deckungsgleichen Grundflächen von je knapp 21 m<sup>2</sup> (4,4 × 4,7 m) überliefert. Die Raumhöhen betragen zirka 2,1 m im ersten Geschoss und 1,95 m im zweiten Geschoss. Darüber war ein knapp 1 m hoher Kniestock nachzuweisen. Die Südände der Räume bildeten zusammen die traufständige, nur einen Raum breite Hauptfassade. Die Ost- und die Westwände waren Teile der Giebelwände eines nicht überlieferten, sich ursprünglich nach Norden fortsetzenden Hausgrundrisses. Die Stube, in der die Wandmalereien angebracht wurden, befand sich demnach ganz im Süden des ersten Wohngeschosses. Der Fussboden bestand hier aus Nord–Süd gespannten Bohlen, die im Norden, Süden und Osten in die Schwellen eingenutet waren. An die westliche Schwelle stiess die äusserste Bodenbohle stumpf an. Gestützt wurde der Bohlenfussboden bereits bauzeitlich durch vier West–Ost gerichtete Unterzüge. Dazu ist die Ostmauer des darunter befindlichen Kellers gegenüber der Ostwand der Kammer etwas nach innen versetzt. Beides spricht für eine bereits beim Bau eingeplante, starke Belastung des Fussbodens, wie sie durch das Setzen eines Kachelofens entsteht.

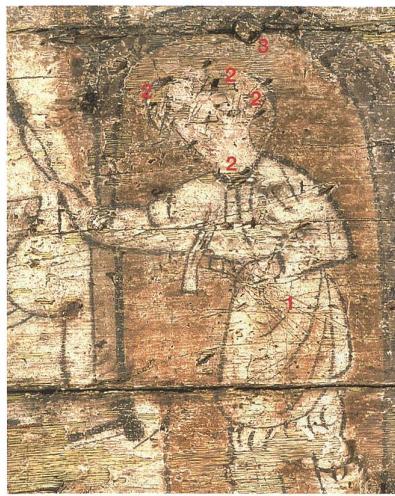
Abb. 3  
Baar, Leihgasse 39/41. Stube, Ostwand.  
Detail aus der Darstellung des hl. Eligius.  
1 Bündel von 5–8 cm langen Ritzlinien.  
2 Einstiche im Kopfbereich. 3 Unter der Farbe liegender, wandebarer Holzzapfen.

Die originalen Holzwände haben sich nicht vollständig erhalten und weisen auch auf der Rauminnenseite Schwundrisse und Ausbrüche auf. Frassgänge des Holzbocks beschädigten die Oberfläche der fussbodennahen Wandbohlen. Die Malschicht wurde im Laufe der intensiven Nutzung der Stube an manchen Stellen abgerieben. Wie in anderen, bauhistorisch untersuchten Wohnhäusern der Zentralschweiz<sup>9</sup> lassen sich auf den Wand- und im Falle der Leihgasse auch auf den Bildoberflächen zahlreiche Ritzlinien, Kerben und Einstichlöcher beobachten. Es handelt sich um unabsichtlich entstandene Kratzer oder bewusst als Markierungen, beispielsweise von Figuren (Abb. 3), oder als Graffiti<sup>10</sup> (Abb. 4) angebrachte Rit-

zungen. Auffallend viele Einstichlöcher und im Holz verbliebene, umgebogene Flachstifte oder Nägel finden sich im Umfeld des hl. Eligius (s. unten) und der Kreuzigungsgruppe (Abb. 5). Flammenförmige Brandzeichen und leere oder mit Holzdübeln verschlossene Bohrungen kennzeichnen vor allem die Ostwand.

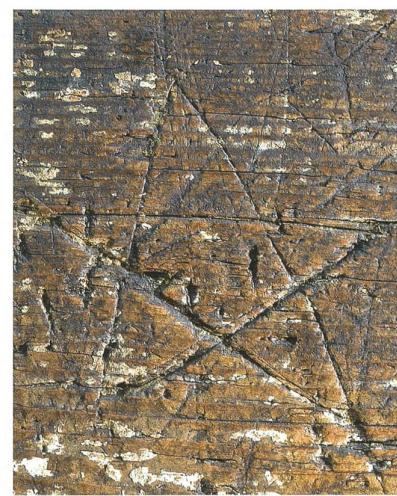
Abb. 4  
Baar, Leihgasse 39/41. Stube, Ostwand,  
Südabschnitt, Sockelbereich. Pentagramm  
(Drudenfuss), 10 × 10 cm gross, mit Farb-  
resten in den Ritzlinien.

abwehrendes Zeichen<sup>13</sup> und wurde auch in anderen Wohnhäusern registriert –, weist möglicherweise auf magische Praktiken hin. Gleichermaßen ist von einigen mit Dübeln verschlossenen Bohrlöchern anzunehmen, die als Verpflockungen ebenfalls schadenstiftende Kräfte bannen sollten. Die Holzzapfen dürften jedoch zumeist als Aufhängevorrich-

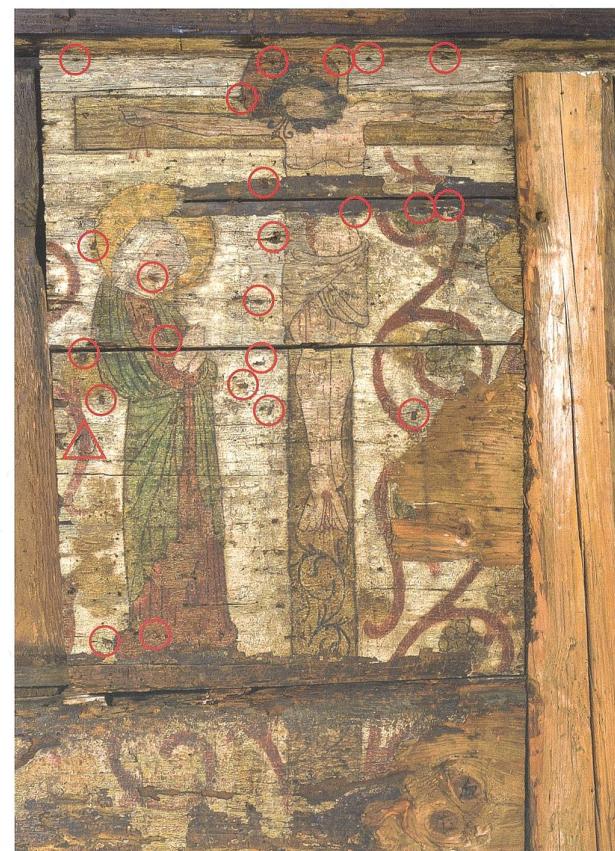
Abb. 5  
Baar, Leihgasse 39/41. Stube, Westwand, Südteil. Kreuzigungsszene.  
Im Holz verbliebene Nägel (rote Ringe) und unter der Farbe liegender,  
wandebarer Holzzapfen (rotes Dreieck). Die vielen Einstiche entlang  
des Kreuzschafis sowie auf und hinter Maria sind nicht speziell markiert.

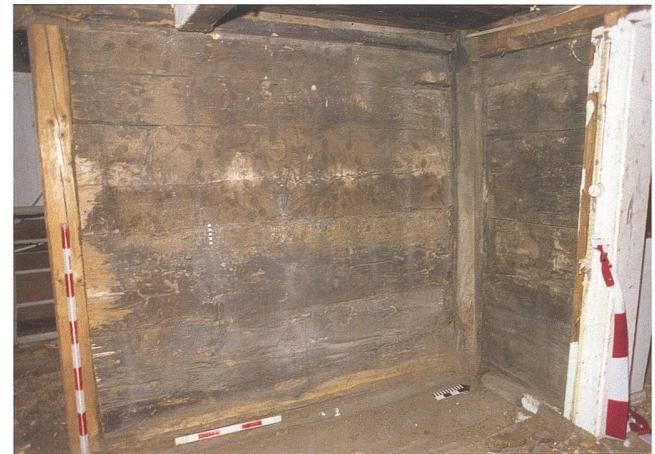
Abb. 6

Baar, Leihgasse 39/41. Nordwestecke der Stube vor dem Abbau. Der Eckständer zeigt keine Farbspuren.

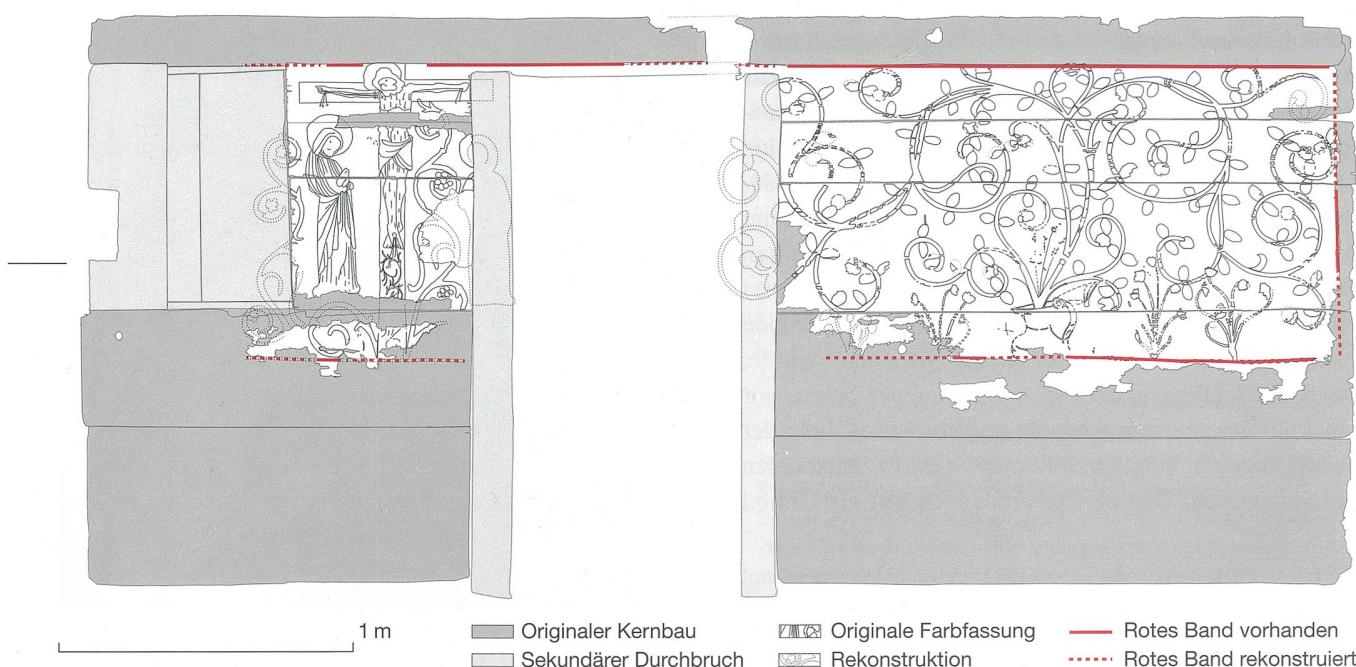
Abb. 7

Baar, Leihgasse 39/41. Umzeichnung der Westwand mit dem zweiteiligen, symmetrischen Bildaufbau und dem umlaufenden roten Band.

Ein roter Pinselstrich von 1 bis 2 cm Breite trennt den Sockelbereich von zirka 80 cm Höhe von der gut 100 cm hohen Bildzone (Abb. 7, s. auch Abb. 8–10). Obwohl die Bemalung im unteren Bereich stark beschädigt ist, lässt sich ausmachen, dass der Sockel in zwei Streifen von jeweils 40 cm Höhe gegliedert war. Beim unteren Streifen lassen sich nur noch an der Ostwand wenige Spuren der weissen Grundierung ausmachen. An den übrigen Wänden scheint es in diesem Bereich keine Bemalung gegeben zu haben. Der darüber liegende Streifen zeigt rote Tupfen auf gelbem Grund (Abb. 9–10) und lässt sich an allen drei Wänden nachweisen. Bei diesen geringen Malspuren muss offenbleiben, was mit der Sockelgestaltung gemeint war. Es ist nicht einmal ersichtlich, ob es sich um ein rein geometrisches Muster handelt oder ob eine Materialimitation gemeint war.

Weiter ist die Malerei an der Westwand (Abb. 7–8) in zwei symmetrisch aufgebaute Bereiche gegliedert. Zentrum der rechten Bildhälfte ist der Zinnkrug mit geöffnetem Deckel, aus dem die Ranken wachsen. In der linken Hälfte der Westwand steht das Kruzifix in der Mitte. Dort, wo ein beide Bildhälften separierender Strich vermutet werden könnte, hat eine später realisierte Türöffnung die Spuren vernichtet. Ähnliche Wandaufteilungen in gleich grosse Felder finden sich z. B. bei den Kreuzigungsdarstellungen an der Grabenstrasse 20 und an der Grabenstrasse 30 in Zug.<sup>18</sup>

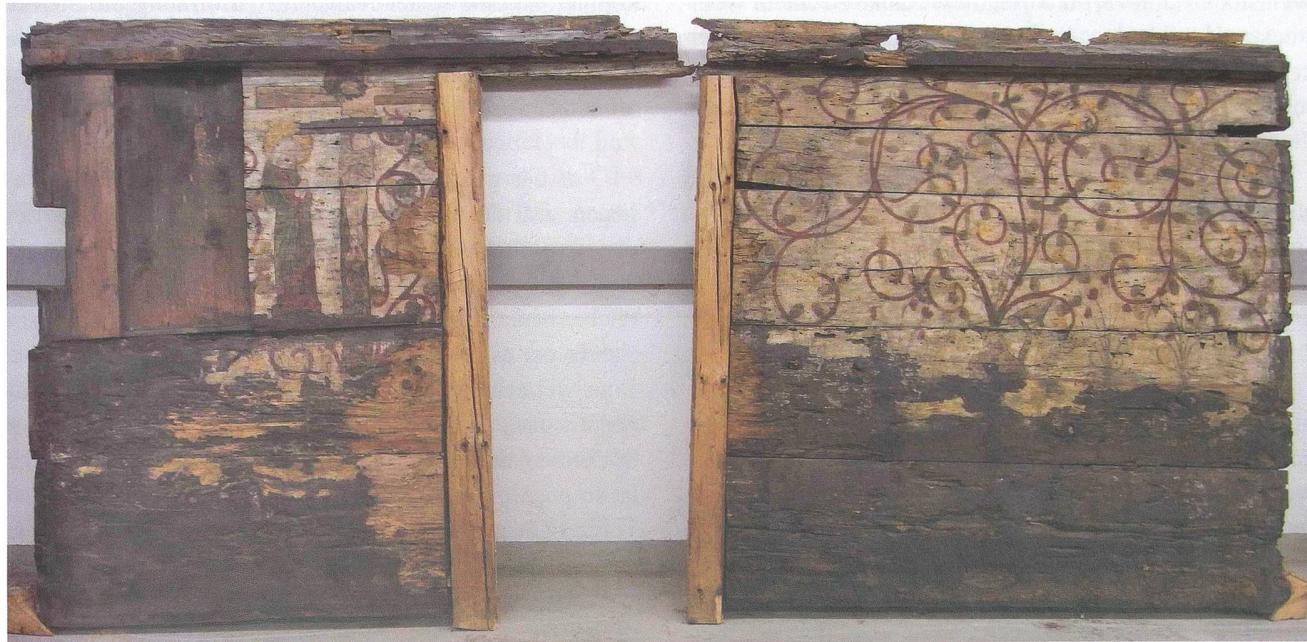
Abb. 8  
Baar; Leihgasse 39/41. Westwand nach der Restaurierung.

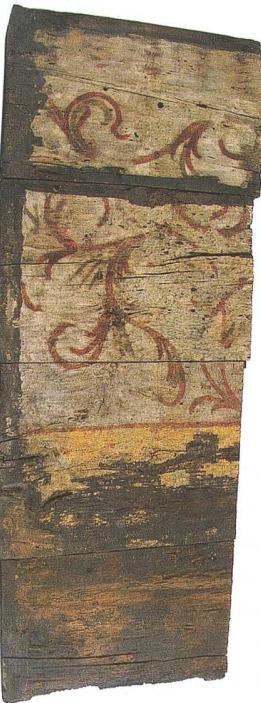
Abb. 9  
Baar, Leihgasse 39/41. Nordwand nach der Restaurierung.  
Im Sockelregister ist die gelbe Bemalung mit den roten Tupfen deutlich auszumachen.

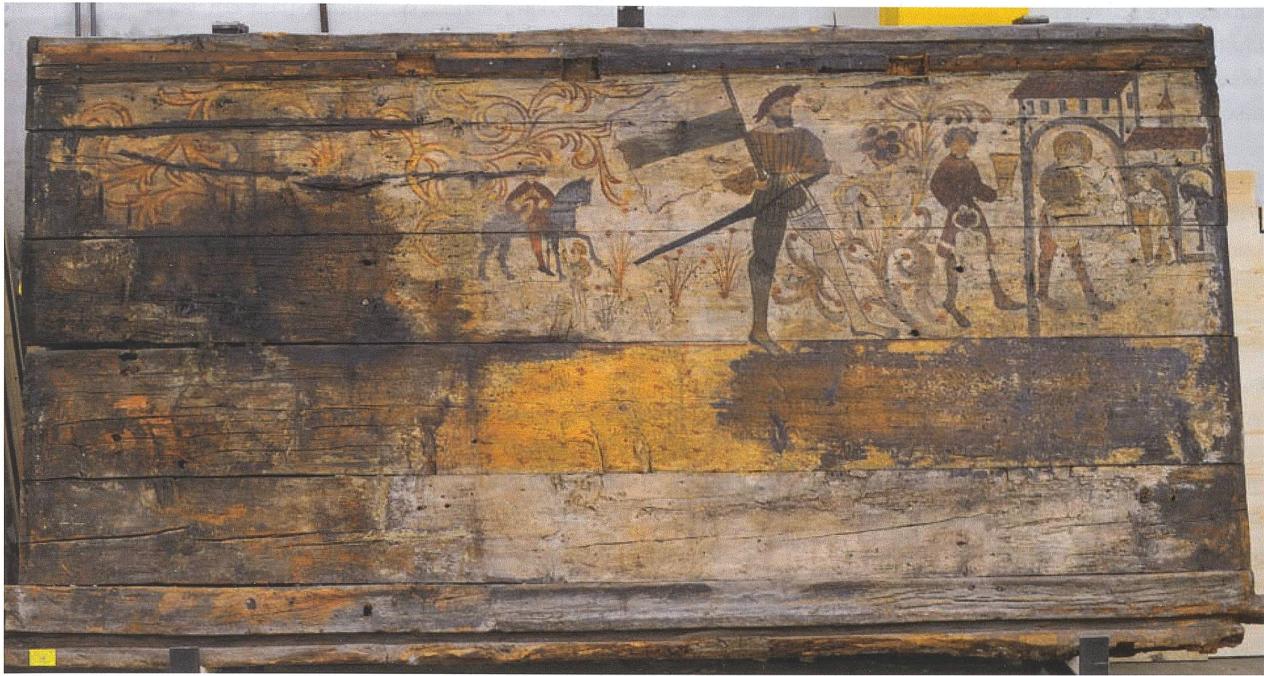
Abb. 10  
Baar, Leihgasse 39/41. Ostwand nach der Restaurierung.

Auf der gegenüberliegenden Ostwand (Abb. 10) dagegen sind die figürlichen und vegetabilen Motive frei platziert, ohne jeden Anspruch auf Symmetrie. Die Ausläufer des Rankengewächses über dem Treppennegativ reichen zirka 210 cm in das Bild hinein und verklammern sich in der Mitte der Wand mit der Fahne des Fähnrichs. Eine weitere Ranke greift rechts neben dem Treppennegativ nach unten und erreicht beinahe die Oberkante der Sockelbemalung. Der vor dem hl. Martin stehende Bettler ist so positioniert, dass er in den Leerraum zwischen den Vorderbeinen des Pferdes ragt. Die kleinformatige Szene (zirka 62 cm hoch und mit Bettler zirka 45 cm breit) wird von der fleischigen Ranke und durch vier grasartige Büschel

Bei der Malerei an der Ostwand (vgl. Abb. 10) fällt als Erstes der über grosse Fähnrich im Zentrum der Darstellungen auf. Er posiert im Dreiviertelprofil, der Fensterwand im Süden und dem Betrachter zugewendet. Der Reisläufer trägt ein braunes Faltenwams mit langen Puffärmeln. Am Wams ist in der Taille eine zweifarbig kurze Hose mit grosser Schamkapsel befestigt. Es folgen eng anliegende Beinlinge, die jeweils mit einer vierblättrigen Blüte versehen sind und unterhalb der Kniekehlen von Strumpfbändern gehalten werden. Der Reisläufer trägt sogenannte Kuhmaulschuhe,<sup>25</sup> wie sie im ersten Viertel des 16. Jahrhunderts in Mode waren. Mit der rechten Hand hält er eine Fahne am kurzen Schaft. Die Fahne, an den drei freien Seiten gewellt, weht nach hinten. Mit den beiden hellen Quer-

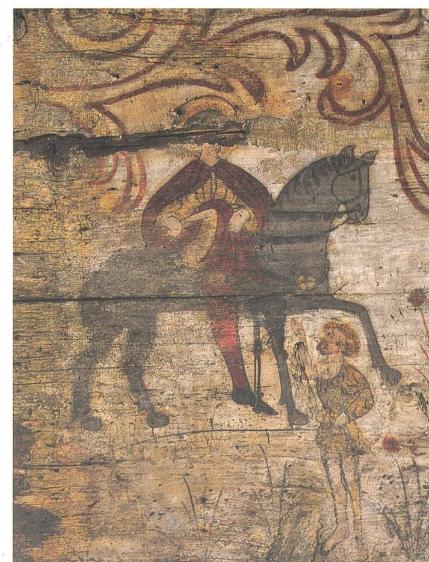
Abb. 11  
Baar, Leihgasse 39/41, Ostwand (Ausschnitt).  
Beide Zügel werden für die Betrachtenden sichtbar vor dem Hals des Pferdes gezeigt.
