Amt für Denkmalpflege und Archäologie

30 Jahre Amt für Denkmalpflege und Archäologie – ein kurzer Blick zurück

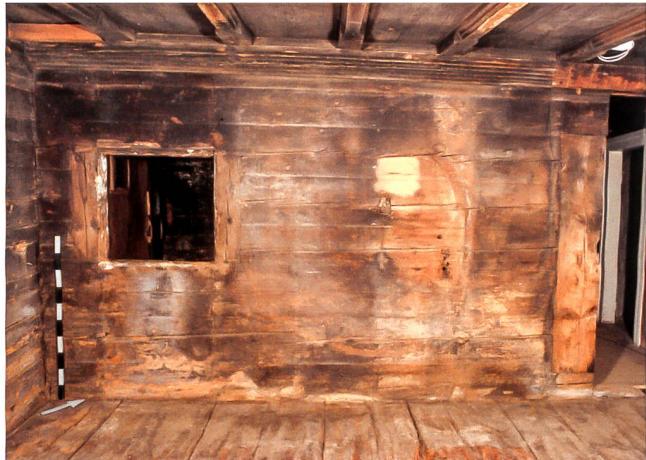
Abb. 2 Unterägeri, Haus Unterblacki. Blockbau aus dem 16. Jahrhundert. Westwand der Stube mit Bohlen-Bälkchen-Decke, Wand-schrank («Pestfenster») links und Stubentüre mit Mantelstud rechts. Das Gebäude ist für die Erforschung der Konstruktions- und Lebensweise des 16. Jahrhunderts und der darauffolgenden Zeit von sehr hohem Wert.

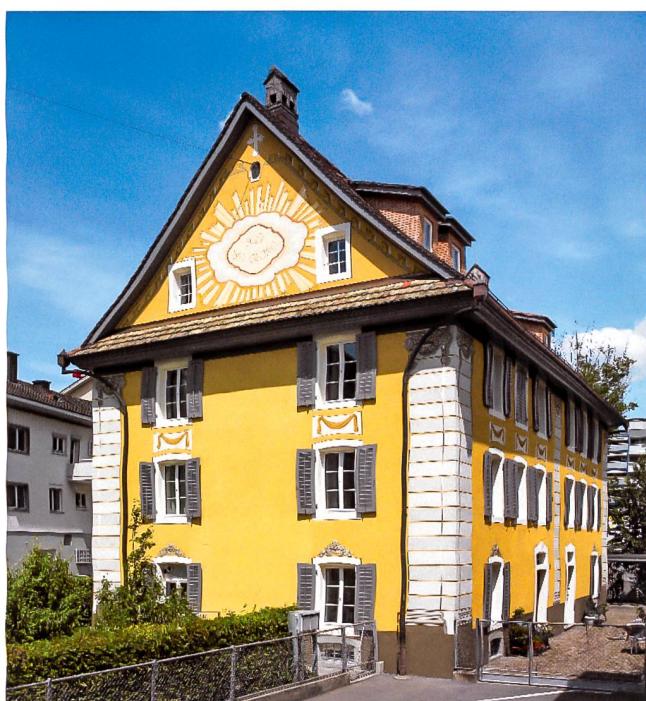
Abb. 3 Baar, Zugerstrasse 1, Pfrundhaus Reidhaar, erbaut gegen Ende des 18. Jahrhunderts. Das Gebäude zeichnet sich unter anderem aus durch die neobarocke Fassadenmalerei auf gelbem Grund mit Eckquadern und einer grossen Strahlengloriole im Giebel.

und Kulturgeschichte der Gemeinde, der Region, des Kantons oder darüber hinaus darstellt und ob das Gebäude ein bedeutendes Beispiel einer Stilrichtung mit künstlerisch wertvollem Bauschmuck oder einer handwerklich bemerkenswerten Ausstattung darstellt (Abb. 3). Ein kultureller Wert kann aber auch durch die bautypologische Bedeutung gegeben sein, wenn es sich bei einem Gebäude beispielsweise um einen sehr frühen oder ausgeprägten Vertreter eines bestimmten Bautyps handelt (Abb. 4). Oder aber das Gebäude

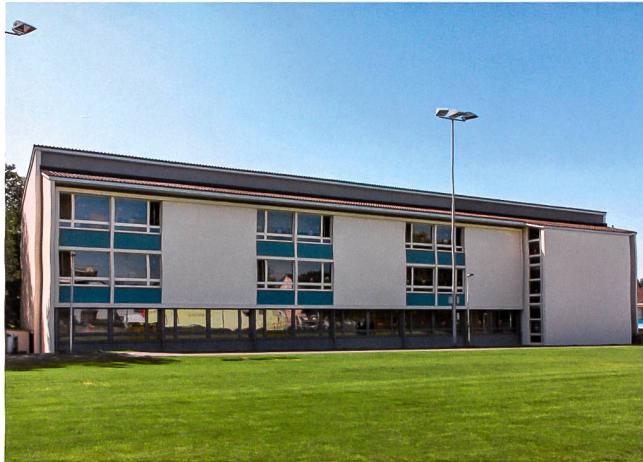
Abb. 4 Baar, Schulhaus Sternmatt, 1957 von Leo Hafner und Alfons Wiederkehr erbaut. Das Schulhaus entspricht hinsichtlich Bautypologie den pädagogischen Vorstellungen der 1950er Jahre: Pavillonbauweise, nach Funktionen getrennte, locker miteinander verbundene Einzelbauten, zweiseitig belichtete Klassenräume über Oberlichtband durch asymmetrisch aufeinander stossende Dachflächen.

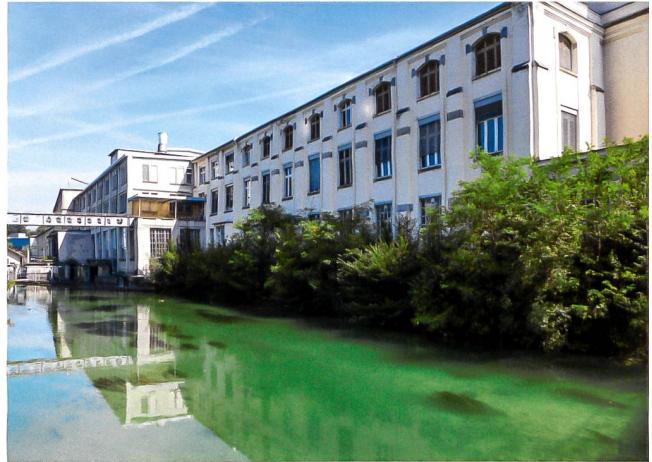
Abb. 5 Cham, Kalanderbau und Zwischentrakt der Papierfabrik, 1910 durch Séquin & Knobel, Rüti, bzw. 1924 durch Locher & Cie. erstellt. Zeuge für die Industriegeschichte. Die Papierfabrik hat über 350 Jahre die Entwicklung von Cham geprägt.

hat eine sozial-, wirtschafts- oder technikgeschichtliche Bedeutung, ist beispielsweise Zeuge einer wichtigen Entwicklung in Industrie, Gewerbe oder Landwirtschaft (Abb. 5). Beim dritten Kriterium, dem heimatkundlichen Wert, geht es darum, ob das Gebäude eine hohe identitätsstiftende Bedeu-

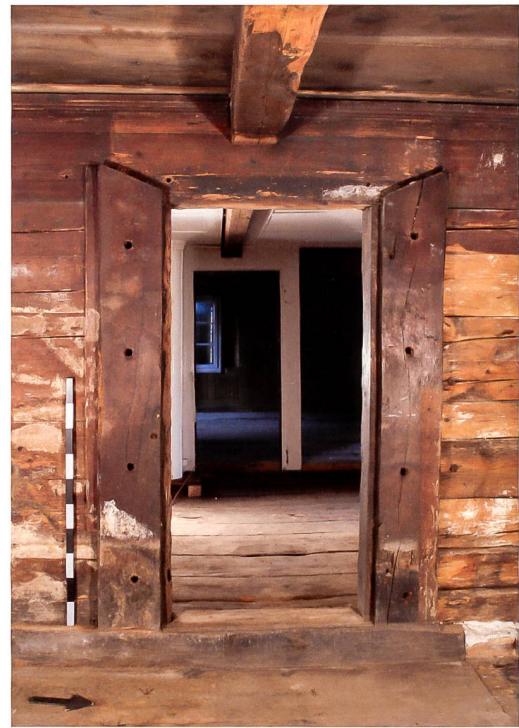
Abb. 2 Durchgang von der Nebenstube zur Stube. Am Deckenbalken ist ein gerillter Fries erkennbar.

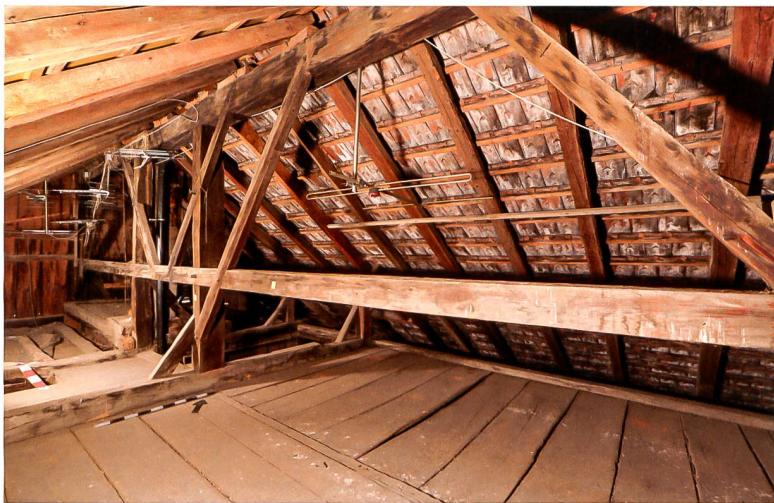
Abb. 3 Dachstuhl mit Firstsäulenreihe, Firstpfette und Streben.

das Vorderhaus aus zwei, allerdings kleineren Räumen von 3,6 m Tiefe. Das zweite Wohngeschoß übernahm die Grundrisseinteilung des ersten Wohngeschosses. Die vier Kammern verfügten über eine beachtliche Raumhöhe von 2,2 m. An beiden Enden des Mittelgangs bestanden Ausgänge zu den traufseitigen, nicht mehr erhaltenen Lauben. Zwei Stuhlsäulenreihen bildeten die erste Ebene des Dachstuhls. Die Firstpfette wurde von vier Firstsäulen getragen. Während die Säulen an der Fassadenflucht auf den Ankerbalken, also auf der ersten Stuhlebene füsst und eine Höhe von 5,3 m erreichten, ruhten die Binnensäulen auf den Kehlbalken, also auf der zweiten Stuhlebene (Abb. 3). Letztere verfügten über eine Höhe von 2,4 m. Die Höhe des Dachstuhls entsprach der halben Hausbreite, was für das bauzeitliche Rafendach eine Neigung von 45 Grad ergab.

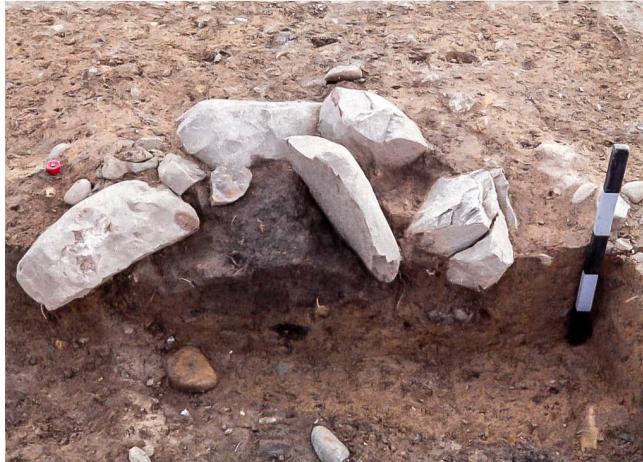
Abb. 1 Cham, Oberwil, Hof III. Südostprofil durch Pfostenloch
Pos. 1066. Dunkles Pfostennegativ mit Kranz aus gestellten Keilsteinen.

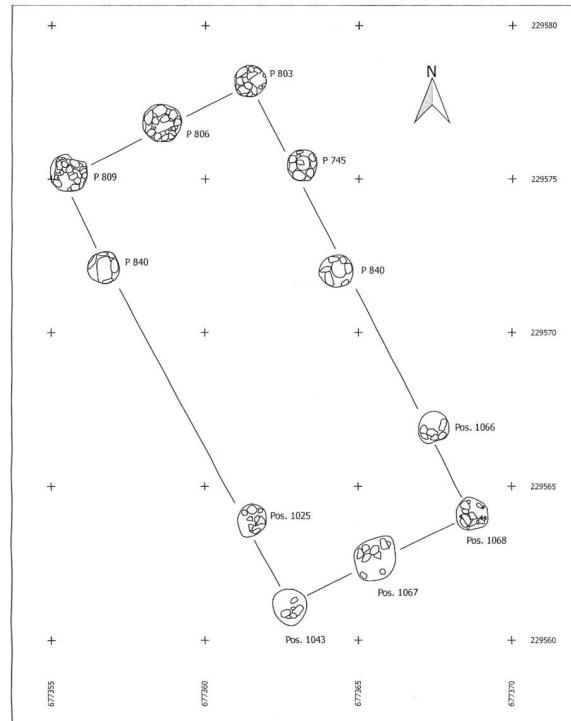
Abb. 2 Grundrissplan von «Haus 2». Im Bereich der Lücke verlief einst der Kiesgrubenrand.

So fanden sich unmittelbar südlich der bereits bekannten bronzezeitlichen «Häuser 1 und 2» fünf lokale Steinansammlungen mit einem Durchmesser von jeweils rund 1 m. Dabei handelte es sich um die Keilsteine grosser, bis rund 0,25 m in den B-Horizont reichender Pfostengruben. Bei einem der Befunde waren die Steine in ihrer ursprünglichen Lage kranzförmig um das Pfostennegativ angeordnet (Abb. 1). Letzteres zeichnete sich als dunkle Verfärbung im B-Horizont ab. Bei den übrigen Pfostengruben dürften zumindest einzelne Keilsteine nachträglich durch menschliche und/oder natürliche Einflüsse verschoben worden sein. Aufgrund der rechtwinkligen Anordnung der fünf Pfostengruben lag die Vermutung nahe, dass sie sich zu einem Gebäude rekonstruieren lassen könnten. Ein Blick auf den Grundrissplan des in den 1990er Jahren ausgegrabenen nördlichen Teils von «Haus 2» zeigte schliesslich, dass es sich bei den fünf Pfostengruben um die Südostfront dieses Hauses handeln musste (Abb. 2). Dazwischen verlief in den 1990er Jahren der steil abfallende Kies-

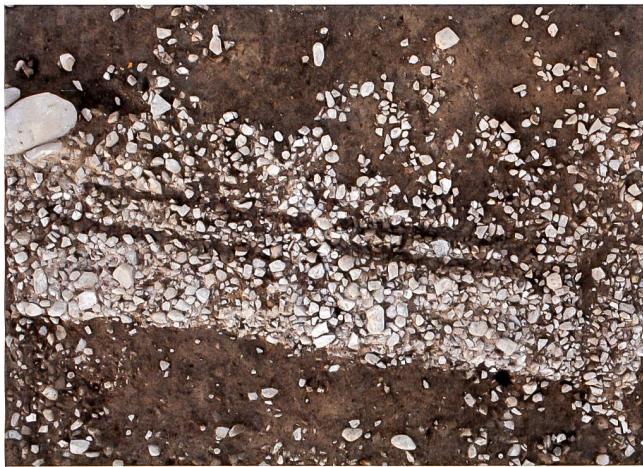
Abb. 3 Abschnitt des Hitzestein-«Koffers» mit optisch hervorgehobenen Furchen. Blickrichtung Nord, Länge 4 m.

Im Ackerland südlich des Zufahrtsweges kam die westliche Fortsetzung einer bogenförmig verlaufenden, dichten Hitzesteinstreuung zum Vorschein. Allerdings zeigte sich der Hitzestein-«Koffer» nicht mehr ganz so mächtig, wie dies 2014 noch der Fall gewesen war. Damals wies die Steinpackung stellenweise furchenartige Vertiefungen auf, die möglicherweise als Karrengleise anzusprechen sind (Abb. 3). Die zahlreichen aus diesem Bereich stammenden Keramikscherben dürften mehrheitlich in die Mittelbronzezeit datieren. Somit ist nicht auszuschliessen, dass es sich

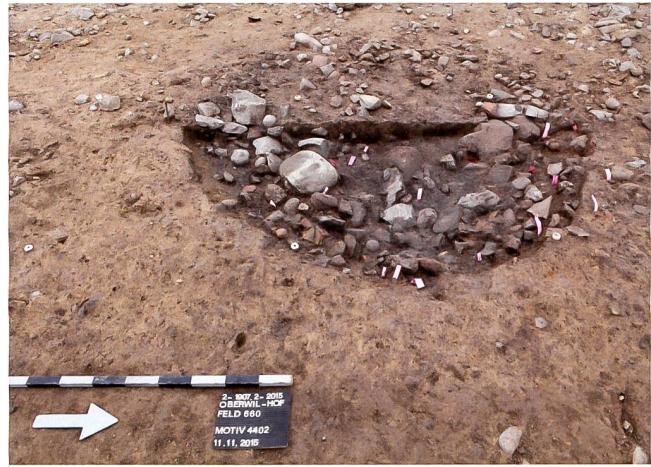
Abb. 4 Runde Grube mit Hitzesteinen und bronzezeitlicher Keramik. Die rosaroten Markierungen kennzeichnen die Keramikscherben.

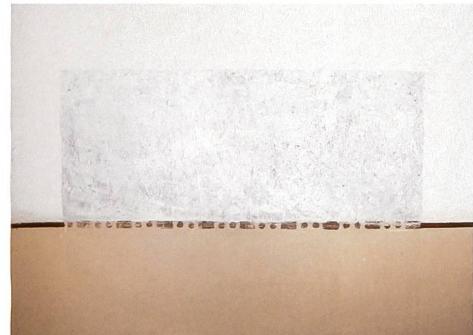
Abb. 4 Referenzfeld im Treppenhaus, nach der Sanierung.

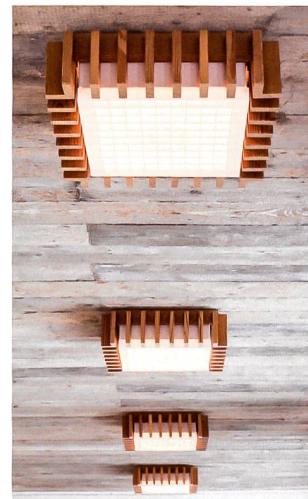
Abb. 2 Decke mit den sanierten Beleuchtungskörpern.

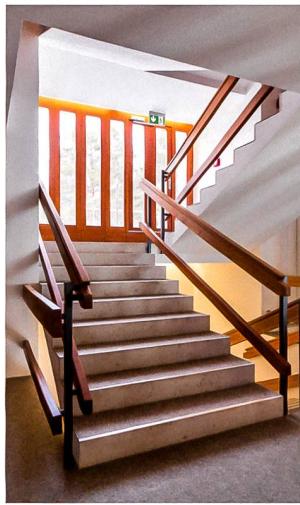
Abb. 4 Treppenanlage mit neuer Fluchttür auf das Flachdach.

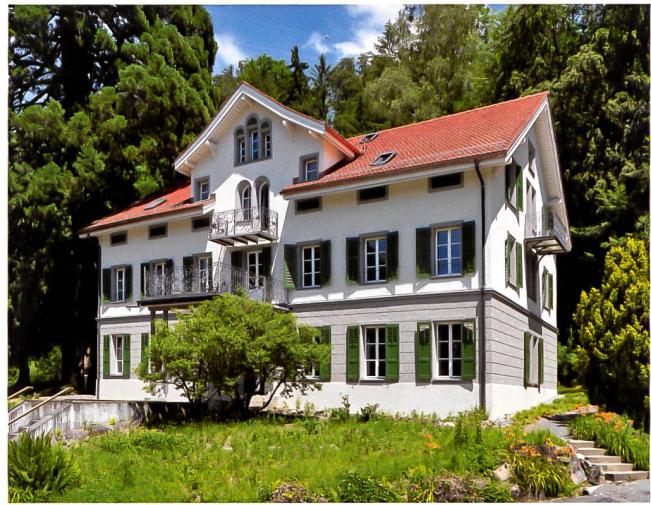
Abb. 5 Villa, Ansicht von Südwesten, nach der Sanierung.

Die ehemalige Villa des Kurhotels Bad Schönbrunn wurde ebenfalls umfassend saniert und im Inneren umgebaut. Nebst zusätzlichen Seminarräumen im Erd- und ersten Obergeschoss können die Kursteilnehmer neu in den oberen beiden Geschossen wohnen. Besondere Aufmerksamkeit galt der Neufassung der Villa. Anhand von freigelegten Sondieröffnungen und mehreren Bemusterungen am Bau einigte man sich auf eine Neuinterpretation der Farbgestaltung, mehr oder weniger ausgehend vom Befund (Abb. 5).

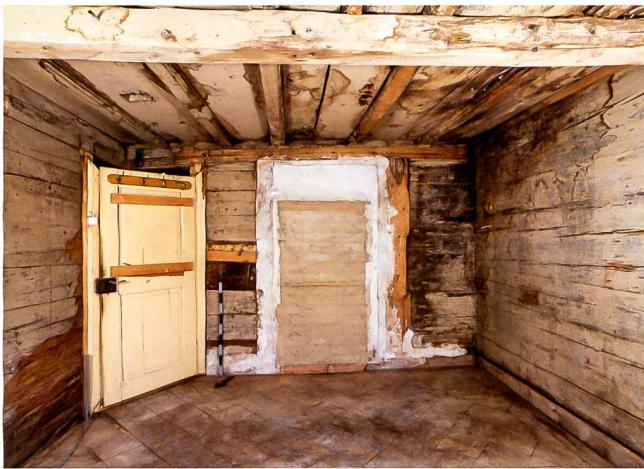
Abb. 2 Blick in die nordwestliche Eckkammer im ersten Vollgeschoss mit Bohlenbalkendecke.

Im Sockelgeschoss waren ursprünglich drei Kellerräume eingerichtet. Die Raumhöhen betragen zwischen 1,85 m und 3,8 m. Schlitzfenster dienten zur Belichtung und Belüftung. Der südwestliche Teil war wohl durch angeschüttetes Material ebenerdig zum Fussbodeniveau im ersten Wohngeschoss angelegt. Im ersten Vollgeschoss des Holzaufbaus waren im Norden des Vorderhauses eine grosse Stube und im Süden eine kleine Nebenstube eingerichtet. Getrennt durch einen Quergang, befand sich im Hinterhaus westlich gegenüber der Stube eine weitere offenbeheizte Kammer (Abb. 2). Den Räumen im ersten Vollgeschoss waren repräsentative Bohlen-Balkendecken, Eingänge mit verzierten Mantelstüden sowie grosse Fensterwagen zu eigen. Die grosszügig angelegte Rauchküche war bis unter die Dachbalken offen und besass auf der rückwärtigen Giebelfassade als Besonderheit eine schmale Türöffnung. Womöglich diente diese als Durchgang auf einen Abort. Im zweiten Vollgeschoss waren im Vorderhaus drei Kammern eingerichtet, welche von einer gegen die Rauchküche offenen Galerie über separate Zugänge betreten werden konnten. Im Hinterhaus bestand in der Nordwestecke eine vierte Kammer, die ebenfalls von der Galerie her zugänglich war. Die Kammern dieses Geschosses waren mit einfachen Bohlendecken ausgestattet; die Türöffnungen wurden von wandbündigen Pfosten flankiert. An der Nord- und Südseite der Galerie belegen Ausgänge die Existenz bauzeitlicher Lauben vor den Trauffassaden.

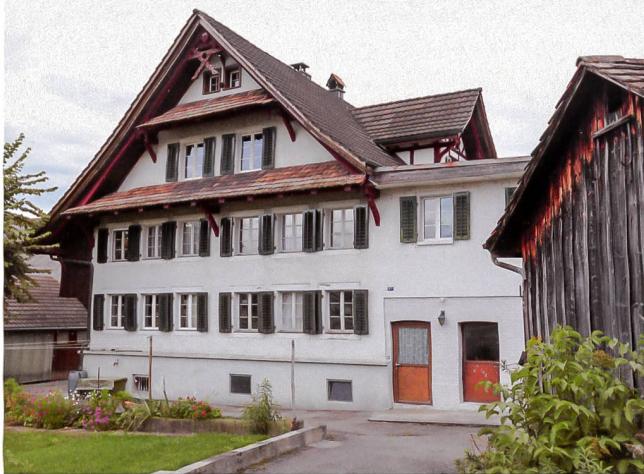
Abb. 2 Baar, Langgasse 47a. Hauptfassade mit aufwendigem Giebelschmuck. Blick nach Norden.

Das Haus Langgasse 47a stand rund 1 km nordöstlich des Zentrums von Baar und musste im November 2015 einer Neuüberbauung weichen. Das ländliche Wohnhaus bestand aus einem gemauerten Sockel von 11,2 m Breite und 13,3 m Tiefe und einem darauf stehenden, zweigeschossigen Ständerbau mit Satteldach (Abb. 2). Der giebelständige Bau verfügte über einen dreiraumtiefen Grundriss aus Vorderhaus, zentralem Mittelgang und Hinterhaus. Während für die Wände des Vorderhauses und des Mittelgangs Kanthölzer verwendet wurden, bestanden die Wände im hinteren Hausteil aus Fachwerk mit gemauerten Ausfachungen. Der Dachstuhl erwies sich als Kombination einer liegenden Konstruktion und darauf lagernden, stehenden Firstsäulen. Das Kellergeschoß nahm die Raumaufteilung der Wohngeschosse vorweg: Ein von den Traufseiten her betretbarer Mittelgang durchzog die gesamte Hausbreite und erschloss die beidseitig angeordneten Kellerräume. Die Stube von rund 5×5 m Grundfläche und einer Raumhöhe von 2,25 m lag im südwestlichen Teil des ersten Wohngeschosses. In der östlich anschliessenden Nebenstube von gleicher Grösse haben sich fragmentarisch mehrere Täferschichten erhalten. Das unterste Täfer aus stehenden Brettern von 26–40 cm Breite und 3 cm Dicke war direkt an die Kantholzwand genagelt. Die Brettstösse waren verleimt und nur zirka alle 90 cm mit einer Leiste abgedeckt. Das vermutlich bauzeitliche Täfer war dunkelbraun gefasst. An den Schmalseiten des 2,8 m breiten Mittelgangs lagen die Hauszugänge. Regelmässig angeordnete Unterzugsbalken und in einer Nut liegende Deckenbretter im ersten und zweiten Wohngeschoß zeigten, dass der Mittelgangbereich seit der Bauzeit über geschlossene Decken verfügte. Die Küche von etwa $5 \times 4,5$ m nahm die westliche Hälfte des hinteren Hausteils ein. Die Lage des Rauchfangs über der ehemaligen Feuerstelle liess sich anhand eines Balkenwechsels in der Deckenkonstruktion und baulicher Hinweise im darüber liegenden Raum identifizieren. Diese Befunde belegen einen seit der Bauzeit des Hauses vorhandenen Kamin zur Abführung des Rauches. Das zweite Wohngeschoß mit einer ursprünglich identischen Raumaufteilung verfügte über eine beachtliche Raumhöhe von 2,4 m. Die Kantholzwände der Kammern des Vorderhauses mussten aufgrund verschiedener Hinweise noch vor der Mitte des 19. Jahrhunderts ersetzt oder erneuert worden sein. Die nördliche Wand des Mittelgangs und die Kammern im Hinterhaus bestanden aus Fachwerkwänden. Spezielle farbliche Gestaltungen oder Begleitmalereien konnten weder auf den Hölzern noch auf den Ausfachungen festgestellt werden. Die an den Schmalseiten des Mittelgangs angeordneten Ausgänge dienten zur Erschliessung der traufseitigen Lauben. Zwei liegende Stuhljoche über den Längswänden des Mittelgangbereichs

und zwei stehende Konstruktionen an der Fassade bildeten das erste, gut 2,5 m hohe Geschoß des Dachraums (Abb. 3). Die Firstpfette wurde von stehenden, rund 2,2 m hohen Firstsäulen, welche auf den Kehlbalken fußen, getragen. Hängebalken mit sternförmig geschnitzten Abschlüssen und eine geschweifte Giebelspange verliehen dem Giebelfeld der Hauptfassade ein repräsentatives Aussehen.

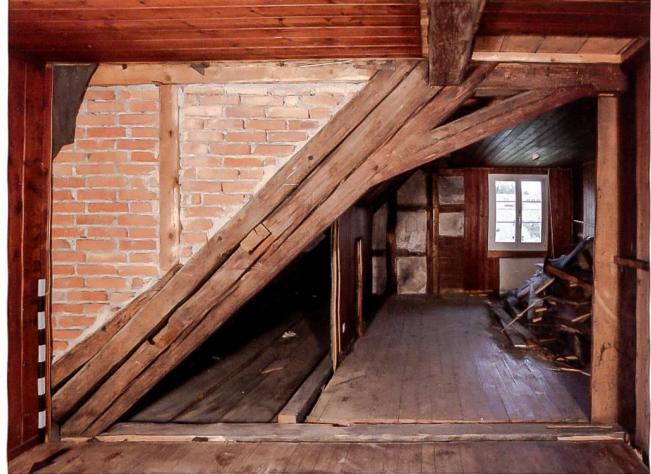
Abb. 3 Baar, Langgasse 47a. Südliches Joch des liegenden Dachstuhls. Blick nach Süden.

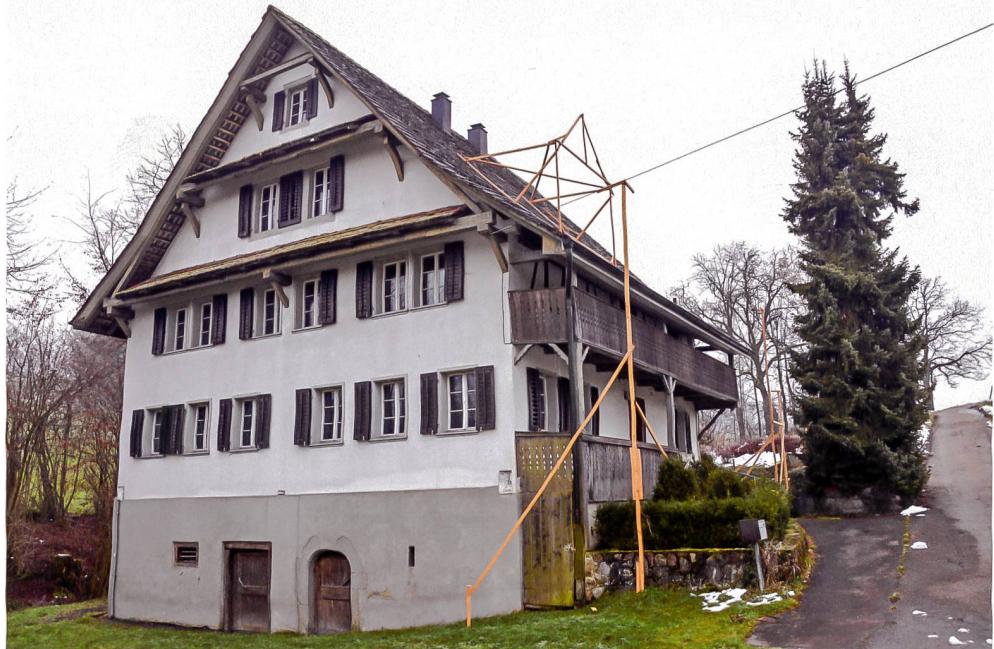
Abb. 4 Baar, Inwil, Haus Mühlematt. Nord- und Westfassade vor dem Umbau.

Im Frühjahr 2015 wurden die Umbauarbeiten im Wohnhaus Mühlematt (Abb. 4) baugeschichtlich begleitet. Daran, dass es sich beim Haus im Baarer Ortsteil Inwil einst um eine Mühle gehandelt hatte, erinnert heute lediglich die besondere

Lage des Hauses im Tobel des Talacherbaches sowie der hohe, den gesamten Hausgrundriss einnehmende Keller. Konstruktiv handelt es sich um einen Fachwerkbau auf einem partiell ins Gelände eingetieften Mauersockel. Den oberen Abschluss bildet ein steiles Sparrendach. Das aus Lesesteinen gemauerte Sockelgeschoss nimmt den gesamten Hausgrundriss ein und weist eine annähernd quadratische Grundfläche von ca. 144 m² auf. Die Höhe der Kellerräume ist mit 3,5 m aussergewöhnlich und dürfte durch das ursprünglich hier untergebrachte Mahlwerk bedingt gewesen sein. Bemerkenswert sind zwei im Mauerwerk des Kellersockels eingesetzte Portale mit sorgfältig gehauenen Gewänden aus Sandstein. Sowohl für das Rundbogenportal in der Nordfassade als auch für das Spitzbogenportal in einer Kellerinnenmauer liess sich der Einbau der Gewände als Spolien nachweisen. Die beiden Wohngeschosse des Fachwerkaufbaus werden je durch einen 2,1 m breiten Korridor in einen 5,2 m tiefen Nordteil mit Kammern und Stuben und einen 4 m tiefen Südteil mit Küche und weiteren Kammern getrennt. Der zweigeschossig angelegte Dachstuhl bot viel Platz zur Lagerung des Mahlguts. Eine Raumaufteilung bestand hier zu keiner Zeit.

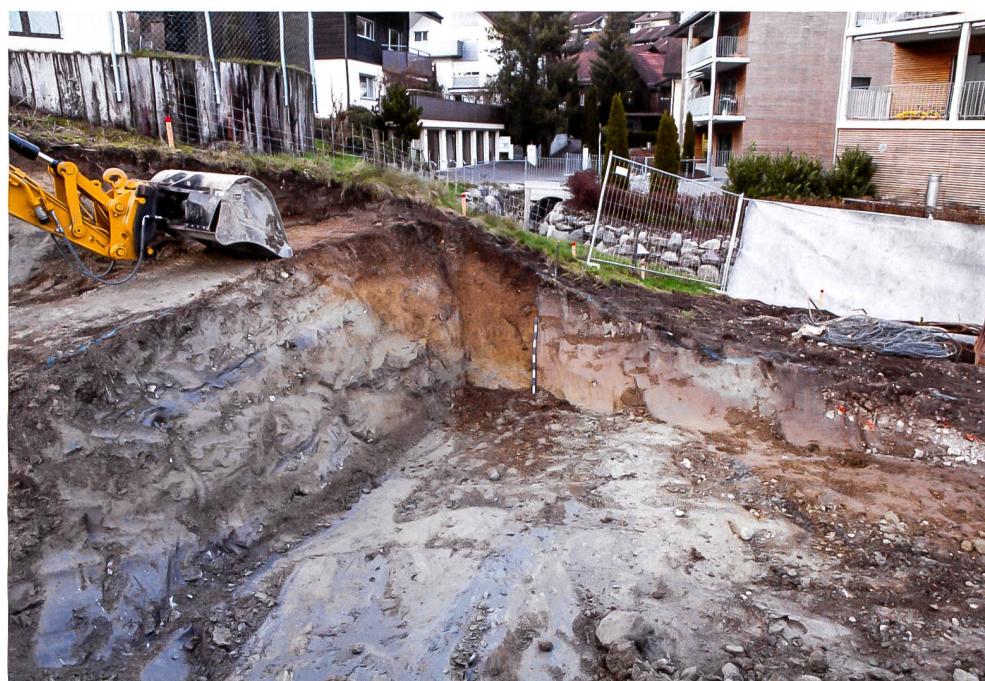
Abb. 5 Baar, Blickensdorf, Steinhauserstrasse 4. Baustellenübersicht während des Aushubs der Baugrube. Mit steil abfallendem Felsen und Bodenaufbau.

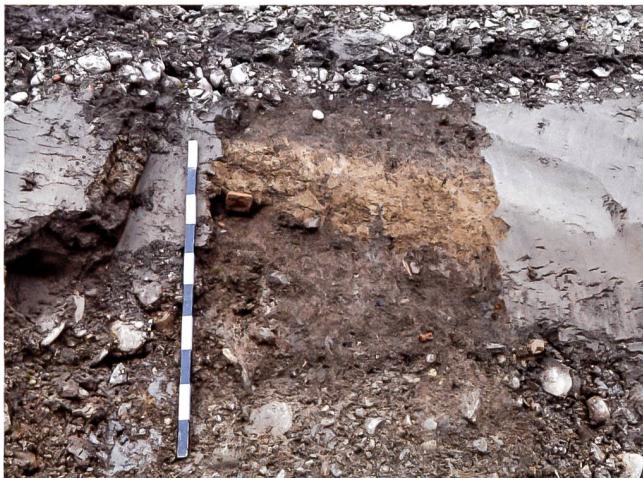
Abb. 6 Baar, Blickendorf, Steinhauerstrasse 4. Ausschnitt der bachseitigen Baugrubenwand mit fundführender Erdschicht über dem Bachkies.

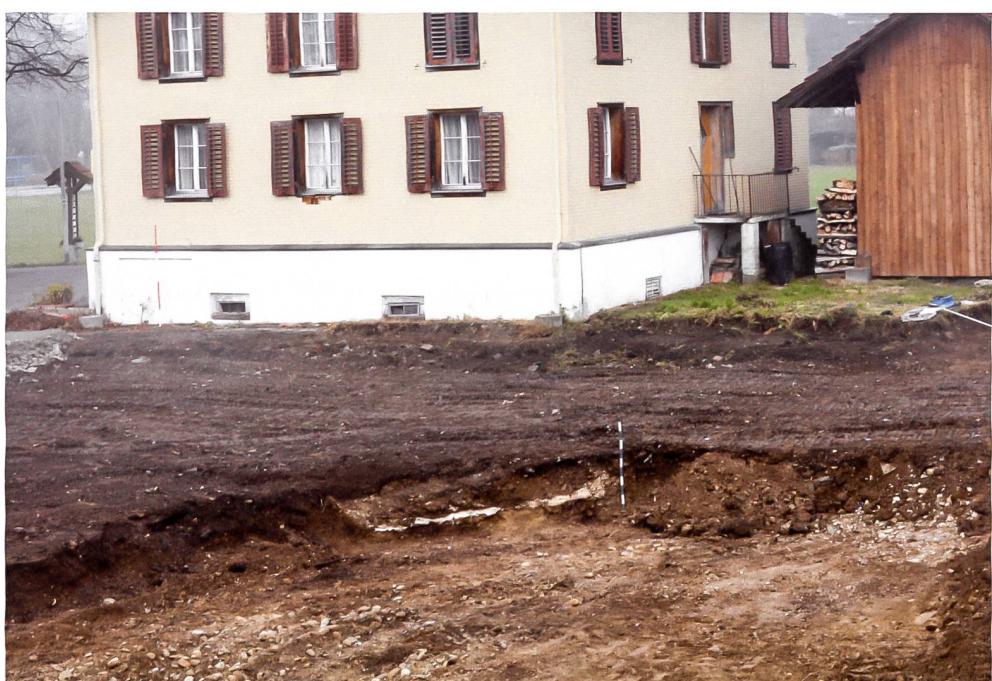
Abb. 7 Baar, Zugerstrasse 29. Wohnhaus der Liegenschaft Feldhof mit angeschnittenem Mörtelmischplatz im Bereich des ehemaligen Gemüsegartens. Situation während des Aushubs der Baugrube für einen Neubau.

Im Zuge der Aushubarbeiten wurde im Bereich des vormaligen Gemüsegartens, das heisst in rund 10 m Entfernung zum Wohnhaus, eine Mörtelmischgrube angeschnitten, die wohl mit dem Bau des Gebäudes in Verbindung gebracht werden kann (Abb. 7). Dieser geht gemäss der Datierung von Bauhölzern in die Zeit um 1787/88 zurück.

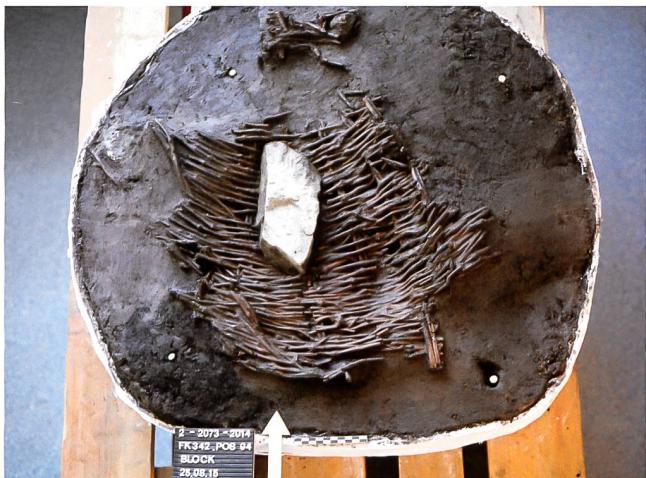
Abb. 8 *Cham, Bibersee. Blockbergung, Aufsicht auf die freigelegten Reste einer Fischreuse.*

logische Überreste. Darunter sind einige gut erhaltene Fischreusen. Die Hölzer der am besten erhaltenen Anlage wurden mit einer ¹⁴C-Analyse datiert. Die Reuse stammt demnach aus dem 12. Jahrhundert. Einige der Reusen barg man als Erdblock (Abb. 8), um sie unter Laborbedingungen sorgfältig untersuchen zu können. Als Folge der Budgetkürzungen für das Jahr 2015 fehlten die Mittel für eine ordentliche Konservierung dieser Fischfanganlagen. Nach der abschliessenden Dokumentation hätte man die säuberlich freigelegten Geflechte deshalb entsorgen müssen. Der Bearbeiter Johannes Weiss versuchte stattdessen, einige der Reusenüberreste als Gipsabguss zu erhalten, nachdem zuvor von den verschiedenen, in der einstigen Fanganlage verbauten Holzteilen Proben entnommen worden waren. Mit diesen lassen sich die verwendeten Holzarten bestimmen sowie weitere holzanatomische Untersuchungen und allenfalls weitere Altersbestimmungen durchführen.

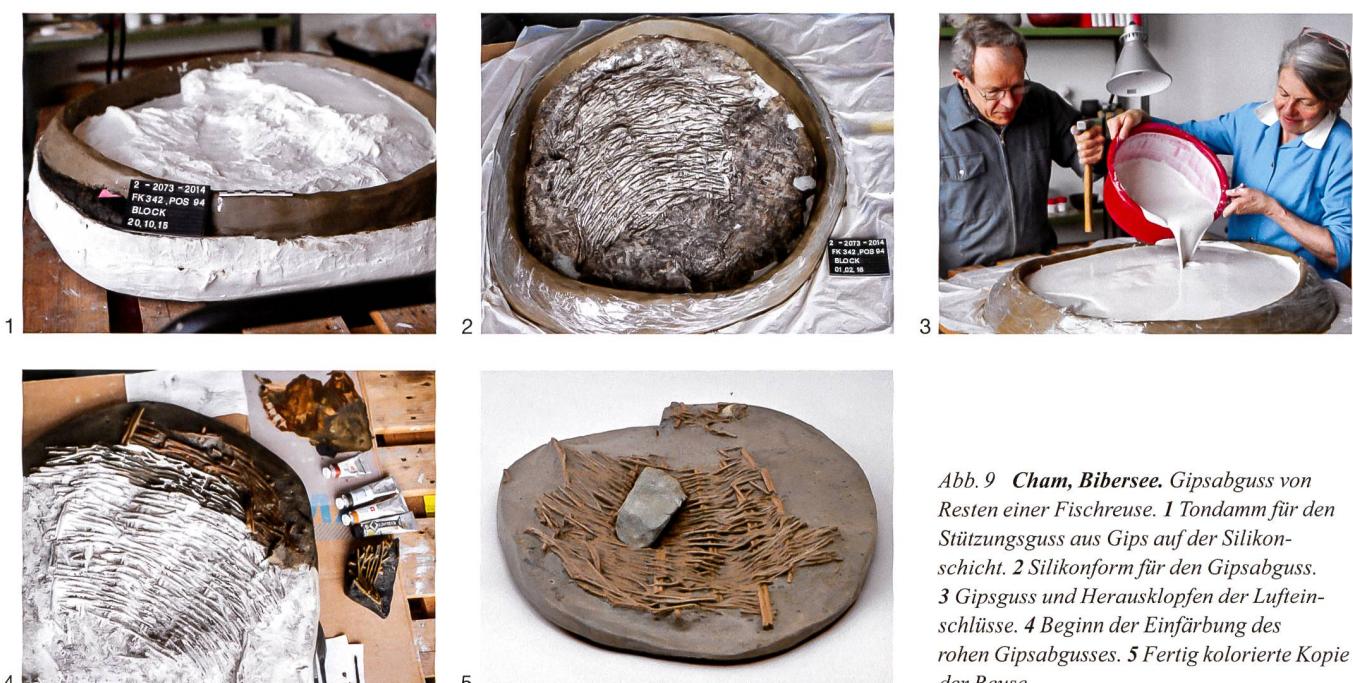
Abb. 9 *Cham, Bibersee. Gipsabguss von Resten einer Fischreuse. 1 Tondamm für den Stützungsguss aus Gips auf der Silikonschicht. 2 Silikonform für den Gipsabguss. 3 Gipsguss und Herausklopfen der Luftein schlüsse. 4 Beginn der Einfärbung des rohen Gipsabgusses. 5 Fertig kolorierte Kopie der Reuse.*

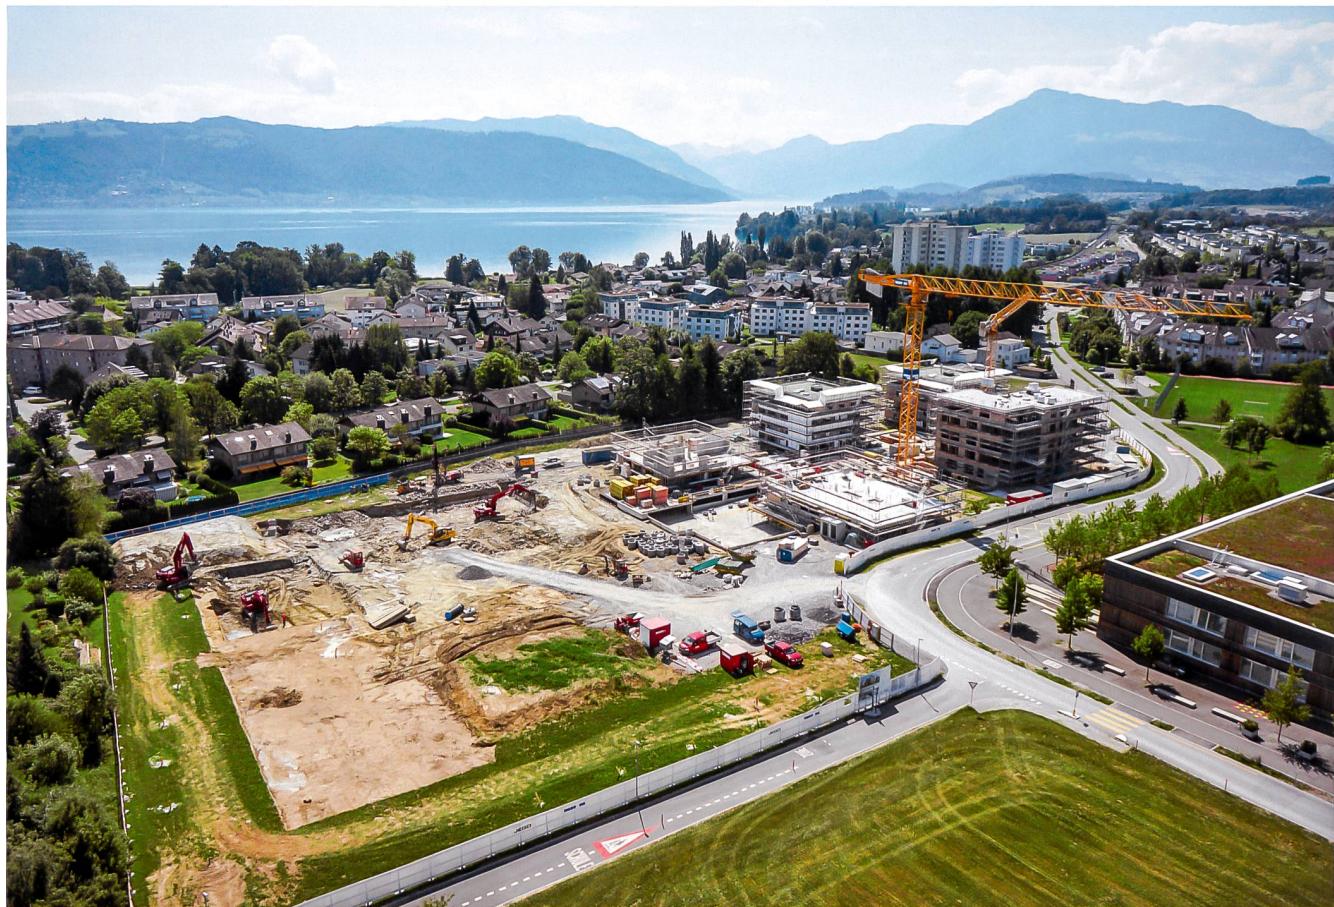
Abb. 11 Cham, Eichmatt II. Überblick über den Bauperimeter aus der Luft. Blick gegen Südosten, am rechten Bildrand angeschnitten das Schulhaus Eichmatt. Vorne links die Aushubarbeiten der zweiten Bauetappe, dahinter gruppiert um den Kran die Gebäude der ersten Etappe im Bau. Das spätere, in Abb. 13 gezeigte Stichprofil befindet sich zwischen den beiden roten Baggern am linken Rand der Baugrube.

Im vergangenen Jahr begannen die Aushubarbeiten der zweiten, als «Hof 3» bezeichneten Etappe im Norden des Bauareals (Abb. 11). Während des Oberbodenabtrags wurde eine intensive Metalldetektorprospektion durchgeführt: Neben neuzeitlichen Funden wie Knöpfen, Musketenkugeln, Bleiplomben und Ochsenklaueneisen sowie dem üblichen modernen Metallschrott konnten auch einige ältere Funde geborgen werden (Abb. 12). Ein Fingerring aus Buntmetall (Bronze?) ist sicher als römisch anzusprechen. Die langovale Platte des recht stark beschädigten und ankorrodierten Rings in Sphendonenform trägt keine Gravur; stattdessen ist ein Feld paralleler, leicht schräg zur Längsachse des Rings verlaufender Riefen zu erkennen. Eben solche Riefungen finden sich auch im Ringinneren; es dürfte sich um die Werkzeugspuren einer Feile handeln. Ebenfalls aus Buntmetall ist ein Doppelknopf, dessen grössere Scheibe eine konzentrische Kreisverzierung mit zentraler Vertiefung aufweist, um die sich nur noch schwach erkennbar schräggestellte Striche gruppieren. Vergleichbare Doppelknöpfe sind vereinzelt aus spätkeltischen Zusammenhängen, zum Beispiel dem Oppidum im bayerischen Manching, bekannt, die Masse der Funde datiert jedoch in die römische Zeit; sie dienten wohl dem Verschliessen des Schwertgurts (Balteus) oder gehörten zum Pferdezaumzeug. Eine ähnliche Funktion und Datierung ist für einen kleinen Buntmetallring mit abgerundetem dreieckigem Querschnitt zu vermuten. Weitere römische Artefakte dürften sich unter den nicht näher ansprechbaren, häufig bis zur Unkenntlichkeit korrodierten Metallfunden befinden; auch vereinzelte Keramikfragmente deuten in die römische Zeit. Deutlich älter dagegen ist eine ebenfalls beim Abhumusieren aufgelesene unregelmässige, distal gebrochene

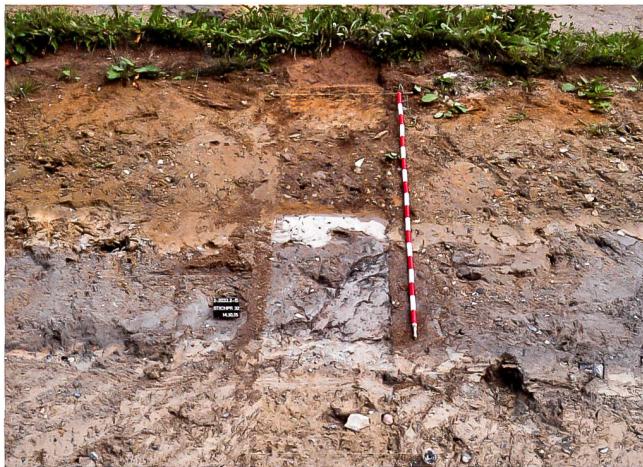
Abb. 13 Cham, Eichmatt II. Stichprofil in der Baugrubenböschung im Nordosten des Bauperimeters, Blick nach Nordnordost. An der Profilbasis ist die Grundmoräne aufgeschlossen, darüber liegt nach einer Übergangszone dunkelgrauer, heterogen kiesig-sandiger glazialer Beckenton, auf dem weisse, leicht sandige Seekreide aufgelagert ist. Den Profilabschluss gegen oben bilden Deltasedimente und kolluviale Hanglehme.

Die Hinweise auf eine prähistorische und römische Nutzung des Areals zeigen sich noch anekdotischer als bei der ersten Bauetappe, archäologische Befunde fehlen vollständig. Über die Streufunde im Oberboden hinaus konnten allerdings weitere wertvolle Erkenntnisse zum geologischen Aufbau des Untergrunds gewonnen werden, die eine Relevanz für die Interpretation der umliegenden archäologischen Fundstellen haben: Auch der Nordteil der Eichmatt liegt im Bereich des bereits bekannten alten Feuchtgebiets, die Stratigrafie ist gut mit dem Schichtaufbau der ersten Etappe zu parallelisieren. Die schwärzlichen Verlandungsschichten sind ebenfalls vorhanden, wiederum werden sie von kolluvialen Hanglehmern überlagert; im Ostteil der Fläche stehen über dem Molassefels im Liegenden wiederum glaziale Seeablagerungen in Form von blaugrauen, schuttdurchsetzten Tonen an. Im Nordosten der Baugrube allerdings ändert sich das bekannte Bild, hier konnte zum ersten Mal auf der Eichmatt eine Seekreideschicht dokumentiert werden, im Liegenden ist nicht Fels, sondern (nur) Geschiebelehm der Moräne aufgeschlossen

(Abb. 13); die Felsoberfläche scheint hier beckenartig abzuflachen. Die Oberkante der Seekreide liegt im Stichprofil auf 418,95 m ü. M. – und damit fast 3 m oberhalb des für die Zeit vor der ersten Absenkung des Zugersees 1591/92 rekonstruierten Seespiegels von rund 416 m ü. M. Da Seekreide nur im Flachwasser gebildet wird, muss an dieser Stelle also einmal offenes Wasser – nicht nur ein Sumpfgebiet – vorhanden ge-

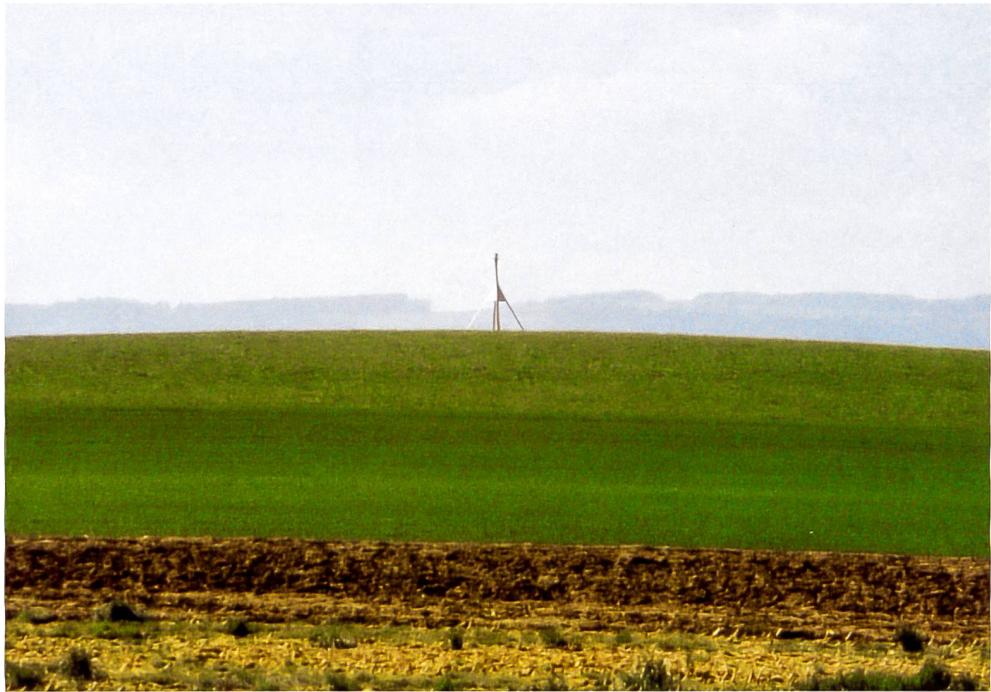
Abb. 14 Cham, Hagendorf, Hubletzen. Triangulations-signal. Ansicht von Südosten.

Die stark verschmutzte Pyramide wurde in Zusammenarbeit mit der Denkmalpflege und dem Vermessungsamt demontiert, gereinigt und entrostet und wieder am bisherigen Standort zusammengesetzt. Ursprünglich waren die Metallteile weiss deckend gestrichen. Da der Triangulationspunkt auf der Hubletzen keine amtliche Funktion mehr hat, sondern insbesondere als Orientierungsmarke für die Bevölkerung dient, einigte man sich auf eine sanftere, hellgraue Farbgebung.

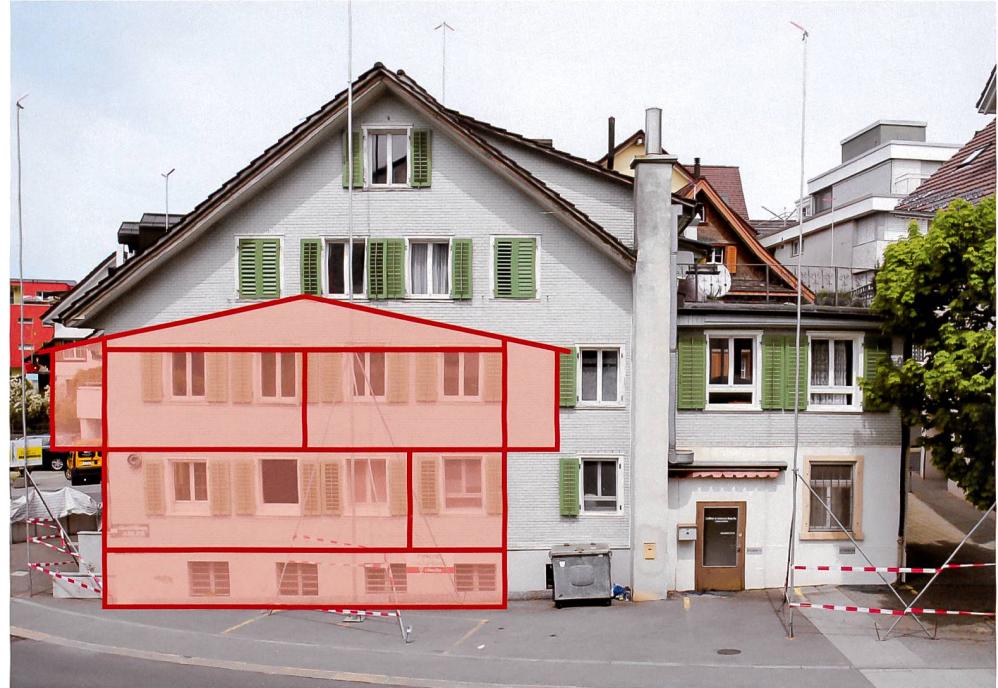
Abb. 17 Menzingen, Hauptstrasse 9, ehemaliges Gasthaus Adler. Südfassade mit der ungefähren Ausdehnung des spätmittelalterlichen Gründungsbau (rot).

Der Gründungsbau war mit seiner giebelständigen Hauptfassade auf die Alte Landstrasse, den alten Verbindungsweg vom Ägerital in den Kanton Zürich, gerichtet (Abb. 17). Das Haus wies eine Grundfläche von ca. 91 m² auf (8,6 × 10,6 m). Wie bei traditionellen Zentralschweizer Blockbauten üblich, wurde der Grundriss durch eine quer zur Firstrichtung verlaufende Wand in ein Vorder- und ein Hinterhaus geteilt. Das Vorderhaus war unterkellert, das Hinterhaus dürfte ursprünglich ebenerdig angelegt gewesen sein. Im ersten Vollgeschoss des Holzaufbaus waren im Vorderhaus eine Stube von ca. 6,5 m Breite und eine sehr schmale Nebenstube von nur ca. 1,7 m Breite eingerichtet. Darüber bestanden im zweiten Vollgeschoss zwei annähernd gleich grosse Kammern. Im Hinterhaus, welches aufgrund diverser Umbauten nur noch wenig originale Bausubstanz aufwies, konnte im zweiten Vollgeschoss eine Eckkammer nachgewiesen werden. Das übrige Hinterhaus wurde von einer bis unter das Dachwerk offenen Rauchküche eingenommen, was die starke Russverkrustung der Wände erklärte.

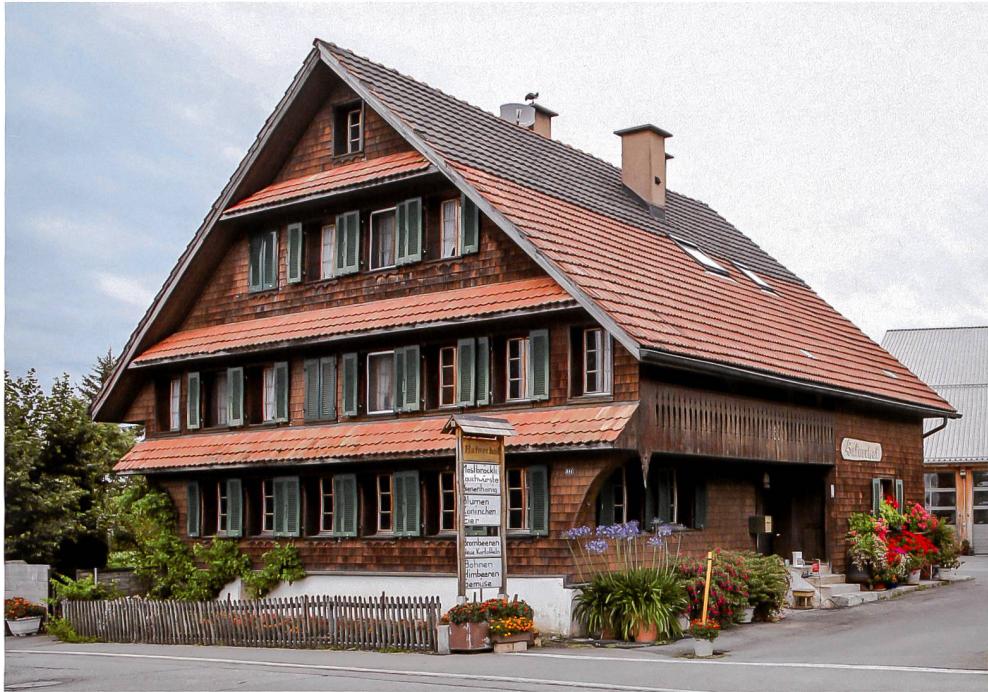
Das giebelständige Wohnhaus des Hafnerhofs verfügt über einen dreiraumtiefen Grundriss, bestehend aus Vorderhaus, durchgehendem Mittelgang und Hinterhaus. Das Vorderhaus mit Stube und Nebenstube sowie der Mittelgang sind in Blockbauweise, die U-förmigen Aussenmauern des Hinterhauses bis zur Traufe hingegen in Steinbauweise errichtet (Abb. 19). Diese in der Region eher unübliche Mischbauweise liess einen älteren Steinbau vermuten, der bei der Errichtung des Blockbaus weiterverwendet worden war.

Abb. 18 Neuheim, Hafnerhof I. Strassenseitige Hauptfassade. Blick nach Norden.

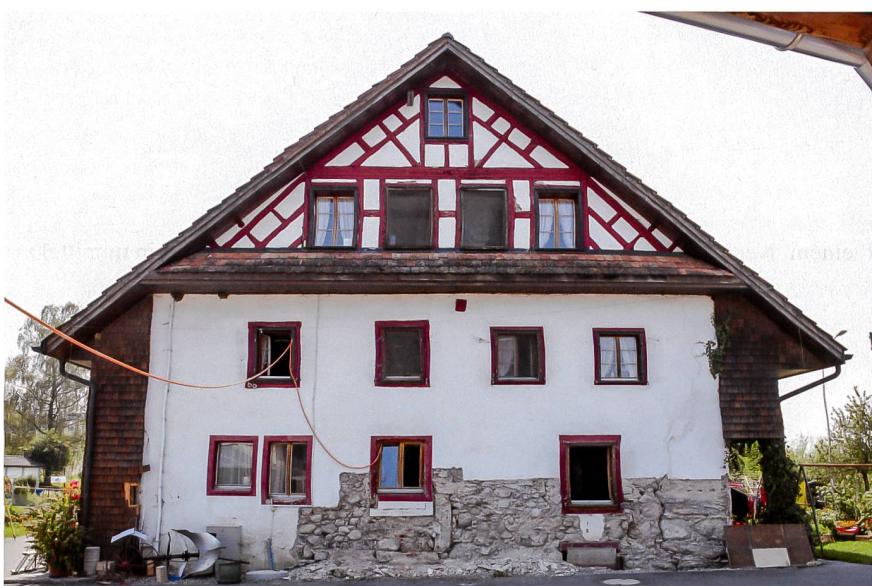
Die Bauuntersuchung hat gezeigt, dass das gemauerte Hinterhaus zusammen mit dem bestehenden Blockbau errichtet worden ist. Im Sockelgeschoss haben sich allerdings zwei Mauern eines älteren Kellers erhalten. Die lagig gefügten, 50–60 cm dicken Mauern erreichten eine Höhe von rund 1,7 m und waren horizontal mit Mörtel abgestrichen. Darüber erhoben sich die jüngeren Sockelmauern für den bestehenden Bau. Der ältere Keller mass im Lichten rund 3,75 m auf mutmasslich 8 m. Die zeitliche Einordnung bleibt unklar. Einige im steinernen Hinterhaus des bestehenden Baus vermauerte Ofenkeramikfragmente des 15. Jahrhunderts geben

Abb. 19 Neuheim, Hafnerhof I. Rückfassade. Hinterhaus mit teilweise freigelegter Mauer. Blick nach Südwesten.

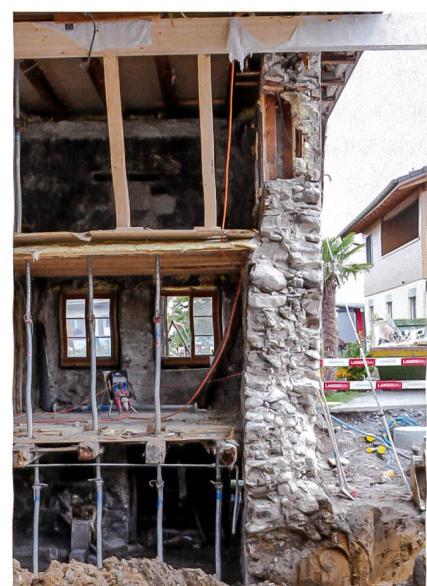
Abb. 20 Neuheim, Hafnerhof I. Abbruchsituation. Querschnitt durch das gemauerte Hinterhaus. Blick nach Nordwesten.

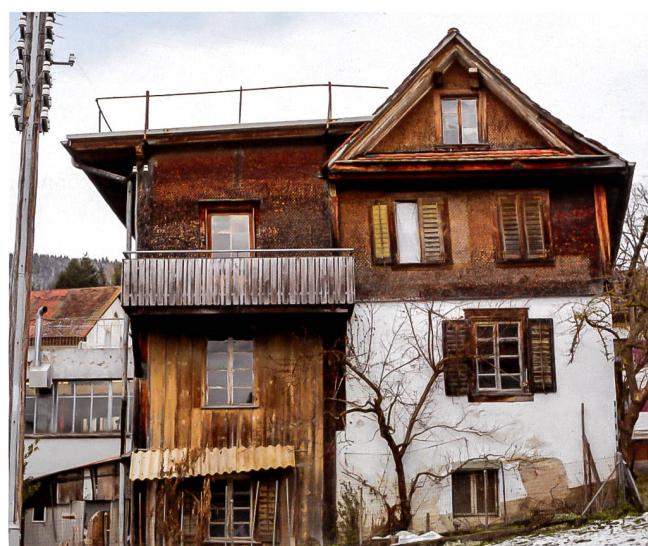
Das Wohnhaus Mitteldorfstrasse 31 im Weiler Mitteldorf stand unweit der Kreuzung, wo der Weg Richtung Schneit-Gubel-Edlibach beziehungsweise Alosen-St. Jost-Einsiedeln von der Mitteldorfstrasse abzweigt. Der langrechteckige Bau war mit seiner Breitseite parallel zum heute unterirdisch geführten Mitteldorfbach ausgerichtet und wurde seit längerer Zeit nur noch zu Lagerzwecken genutzt. Im Hinblick auf einen geplanten Abbruch wurde in drei Tagen eine baugeschichtliche Kurzdokumentation durchgeführt. Dabei konnten drei Hauptbauphasen ausgemacht werden: Der älteste Gebäudeteil stammte vermutlich aus dem 17. oder 18. Jahrhundert. Es handelte sich um ein Mauergeviert mit einer Grundfläche von ca. 8,5 x 5 m. Die eher bescheidene Grösse und die Nähe zum Bachlauf könnten auf eine gewerbliche Nutzung des Gebäudes hindeuten. In einer zweiten Bauphase wurde südlich daran ein zweigeschossiges Blockgefüge auf gemauertem Sockelgeschoss angefügt. Gleichzeitig wurde ein neuer, beide Gebäudeteile überspannender Dachstuhl von 16 m Länge erstellt. Diese Bauphase dürfte im Zusammenhang mit der Einrichtung der Wirtschaft «Zur Krone» stehen, als welche die Liegenschaft im Jahr 1818 im ersten Lagerbuch der kantonalen Gebäudeversicherung erscheint. Zur Wirtschaft gehörte damals auch eine Stallung für Pferde und zwei Wirtschaftsbauten. In einer dritten Bauphase, die in die Zeit um 1900 datiert werden kann, wurde das Gebäudevolumen mit einem westseitigen Anbau in Skelettbauweise beinahe verdoppelt (Abb. 21).

Abb. 21 *Oberägeri, Mitteldorfstrasse 31. Südfront mit der gut erkennbaren, westseitigen Hauserweiterung aus der Zeit um 1900.*

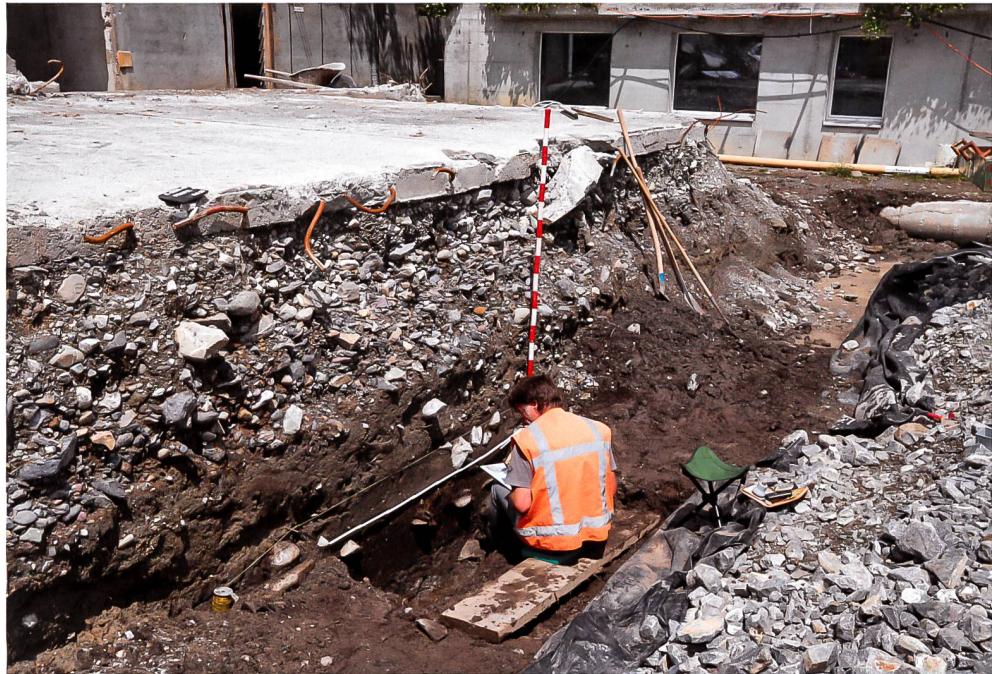
Abb. 23 Oberägeri, Überbauung «Zentrum Oberägeri».
Profildokumentation am Nordstrand der Parzelle, Blick gegen Norden. Gut erkennbar ist die auf einem ca. 80 cm starken Geröllkoffer aufliegende, massiv armierte Bodenplatte der abgebrochenen Vorgängerbebauung. Im unteren Teil des Profils ist die zahlreiche Funde, u. a. das Pfeifenkopffragment, enthaltende, dunkelbraun-torfige Verlandungsschicht aufgeschlossen.

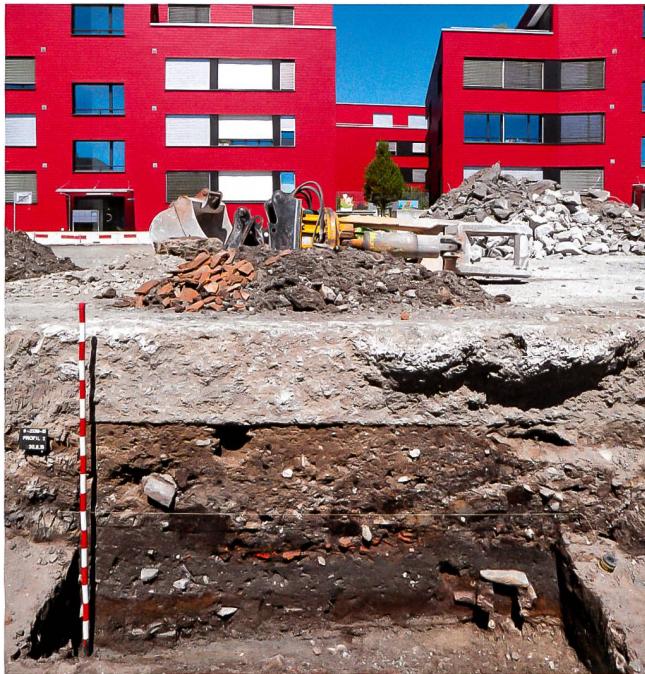
Abb. 25 Oberägeri, Überbauung «Zentrum Oberägeri». Profilaufschluss im südwestlichen Drittel des Bauperimeters, Blick gegen Nordwesten. Unter der Betonbodenplatte folgen verschiedene Planierschichten, dunkelbraun ist am Profilfuß über dem anstehenden grauen Kiessand die dunkelbraun-torfige Verlandungsschicht sichtbar. Im linken Teil des Profils, rechts des Jalon, ragen die Tierknochen einer Kadavergrube aus dem Profil, am rechten Profilrand ist eine kanalartige Rinnenkonstruktion aus mit plattigen Steinen abgedeckten halbierten Rundhölzern zu erkennen.

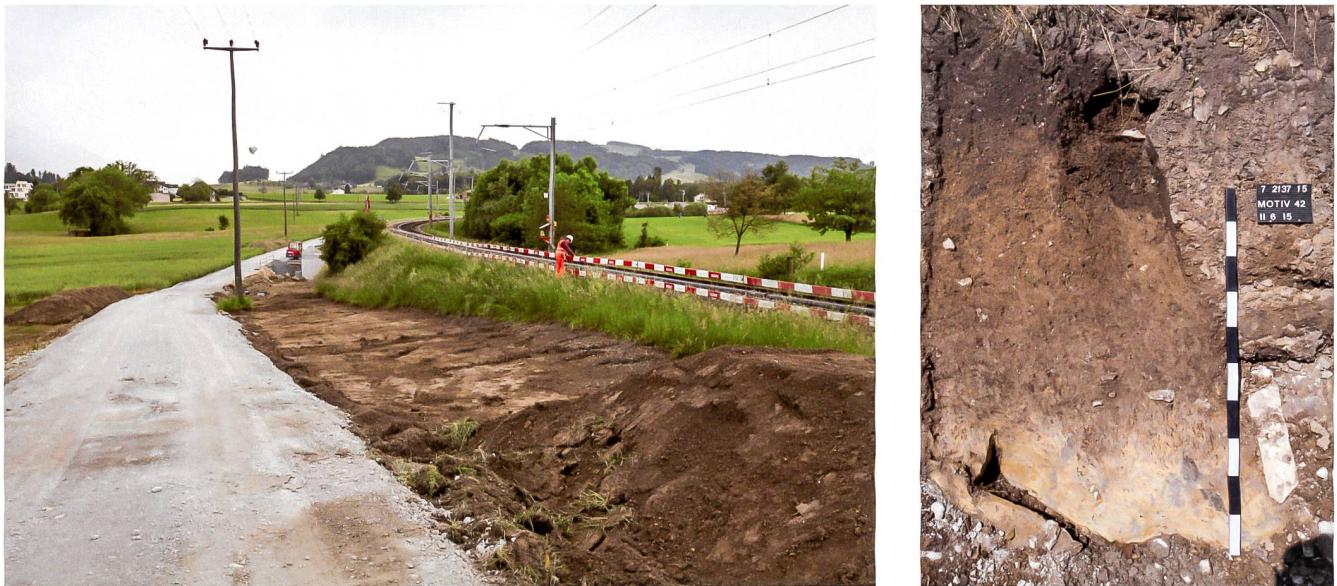
Zur Abklärung der Tragfähigkeit des Baugrundes wurden 2015 im Gebiet Zweieren drei Sondierschnitte angelegt, welche dokumentiert werden konnten. Spannend waren die aufgeschlossenen geologischen Schichten, insbesondere graue mit einigen Holzresten durchsetzte Seeablagerungen im Sondierschnitt 3, von deren grossflächiger Freilegung man sich einige Aufschlüsse zur nacheiszeitlichen Topografie und insbesondere zur Ausdehnung des Zugersees im Raum Rotkreuz erhoffte. Ab dem 12. März 2015 erfolgten die Erdarbeiten für die Erweiterung des Bahndamms. Nach dem Abhumusieren (Abb. 26) wurde das Gelände am Fuss des bestehenden Bahndamms in Etappen von 10–20 m Länge bis auf die tragfähige Moräne abgetragen. In den beidseits der Aushubstreifen entstandenen Profilen waren die Erdschichten jeweils meterhoch aufgeschlossen und konnten nach Funden und Befunden abgesucht werden (Abb. 27).

Abb. 26 und 27 **Risch, Buonas, Doppelpurausbau SBB, Zweieren.** Links: abhumusierter Geländestreifen im Bereich der Geleiseerweiterung. Rechts: durch die Bauarbeiten aufgeschlossene Schichten auf Höhe des Bahndamms. In der bräunlichen Schicht über dem hellen Lehm stecken römischemzeitliche Tonscherben.
