Amt für Denkmalpflege und Archäologie

30 Jahre Amt für Denkmalpflege und Archäologie – ein kurzer Blick zurück

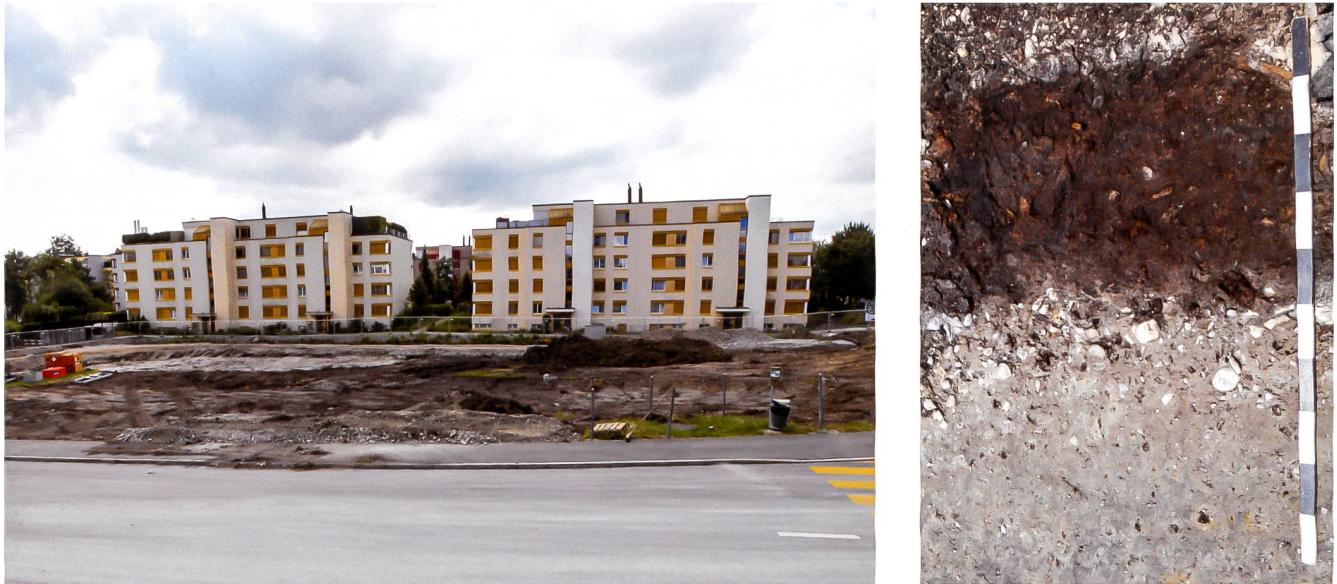
Abb. 28 und 29 **Steinhausen, Hiltibrunnen, Zentrum «Dreiklang».** Links: Bauplatz vor Beginn des Aushubs der Baugruben. Rechts: Ausschnitt aus der Baugrubenwand zur Bahnhofstrasse hin, mit gut erhaltener Torfschicht über Bach- und Seebablagerungen.

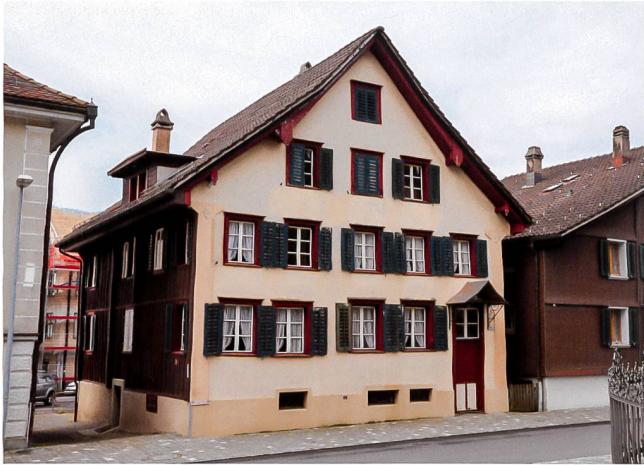
Das im Grundriss $9,5 \times 11,5$ m messende Wohnhaus bestand aus einem gemauerten Keller-/Sockelgeschoss und einer darauf liegenden, dreiraumtiefen Blockbaukonstruktion mit zwei vollen Geschossen und einem Dachgeschoss. Es war giebelständig zur Alten Landstrasse ausgerichtet und ver-

Abb. 30 *Unterägeri, Alte Landstrasse 75.* Verputzte Strassenfassade des Blockbaus im Dorfverband. Blick nach Süden.

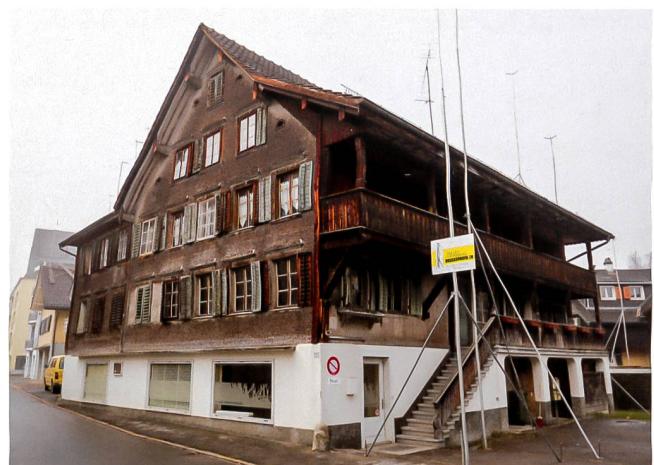
Das Haus Lindengasse 2 musste zusammen mit sechs benachbarten Häusern einer Grossüberbauung weichen (s. Lorzenstrasse 3/5 und Höfnerstrasse 6). Das an der Kreuzung Höfnerstrasse/Lindengasse stehende Gebäude (Abb. 31) stach als grösstes und repräsentativstes aus der Häusergruppe hervor. Es handelte sich um einen grosszügigen Blockbau von 1800 mit zwei vollen Wohngeschossen und einem Dachkammergeschoss. Der Holzbau stand auf einem gemauerten Sockelgeschoss von 2,5 m Höhe, rund 9 m Breite und 14,5 m Tiefe. Das Haus war mit der Hauptfassade giebelständig nach Süden, zur Lindengasse, und traufseitig zur Höfnerstrasse ausgerichtet.

Abb. 31 *Unterägeri, Lindengasse 2.* Zur Lindengasse hin gerichtete Hauptfassade und Südseite mit den Lauben der 1920/30er Jahre. Blick nach Nordwesten.

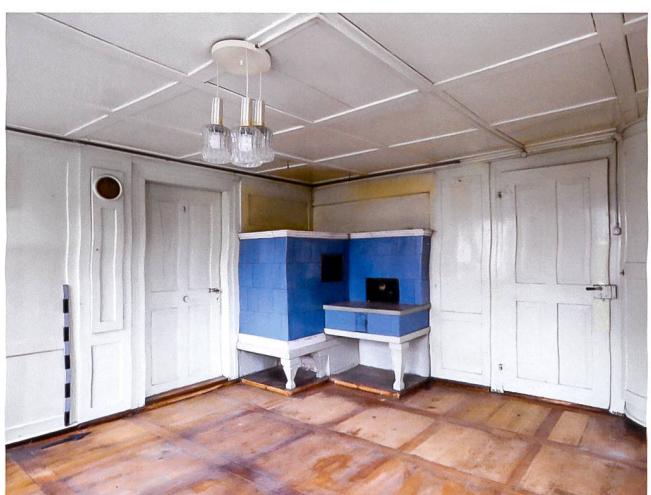
Abb. 33 *Unterägeri, Lorzenstrasse 5.* Stube mit vollständig erhaltener Raumausstattung von 1856.

erhalten haben. Einzig die Stube und die Nebenstube des Hauses Lorzenstrasse 5 besassen noch eine vollständig erhaltene Raumausstattung mit Parkett, Ofen (datiert 1856), Türen, Wand- und Deckentäfern aus der Bauzeit (Abb. 33).

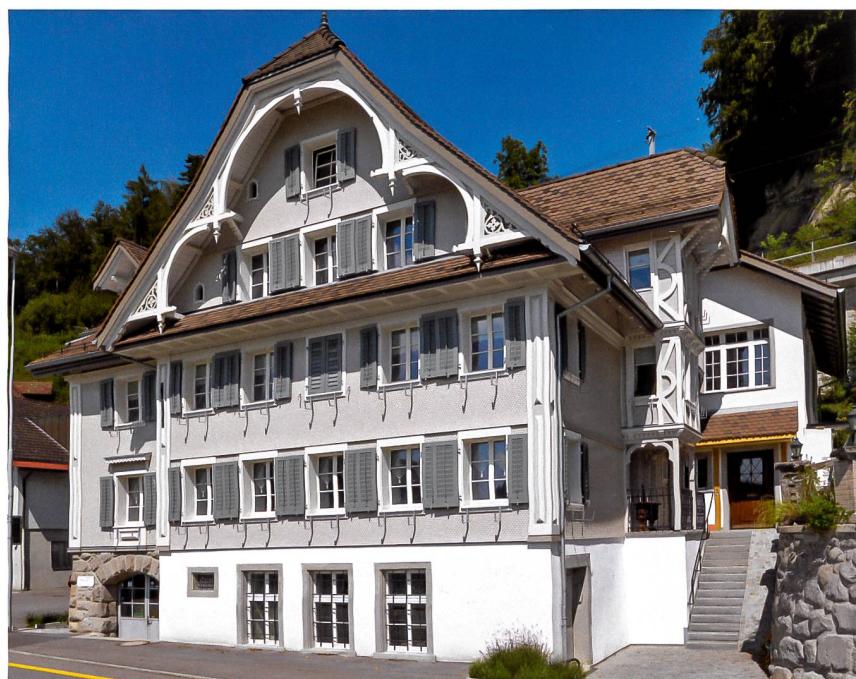
Abb. 34 *Walchwil, Zugerstrasse 96. Westfassade, nach der Sanierung.*

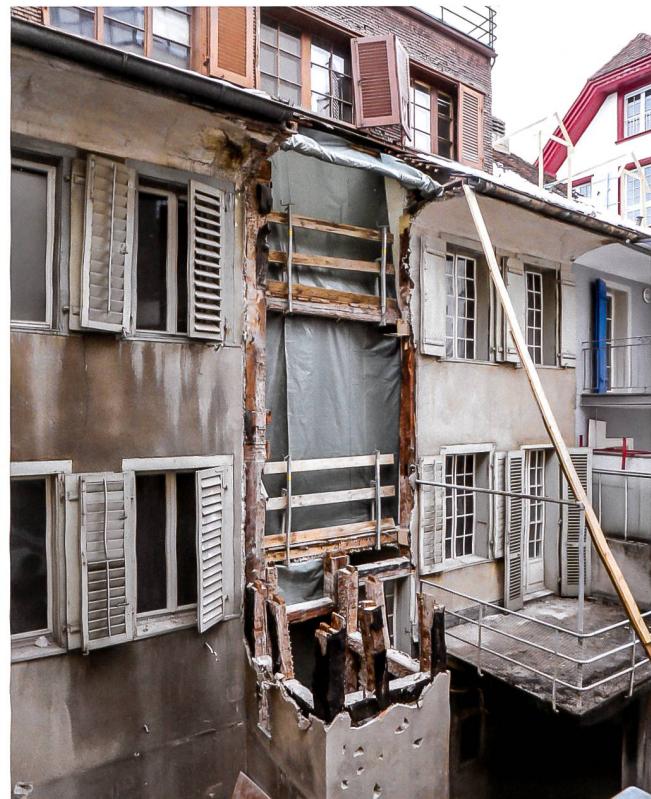
Abb. 35 Zug, Ägeristrasse 4, Wohn- und Geschäftshaus. Für die Verschiebung des Treppenhauses wurde die Südfront geöffnet und der ehemalige Abort-Standerker abgebrochen.

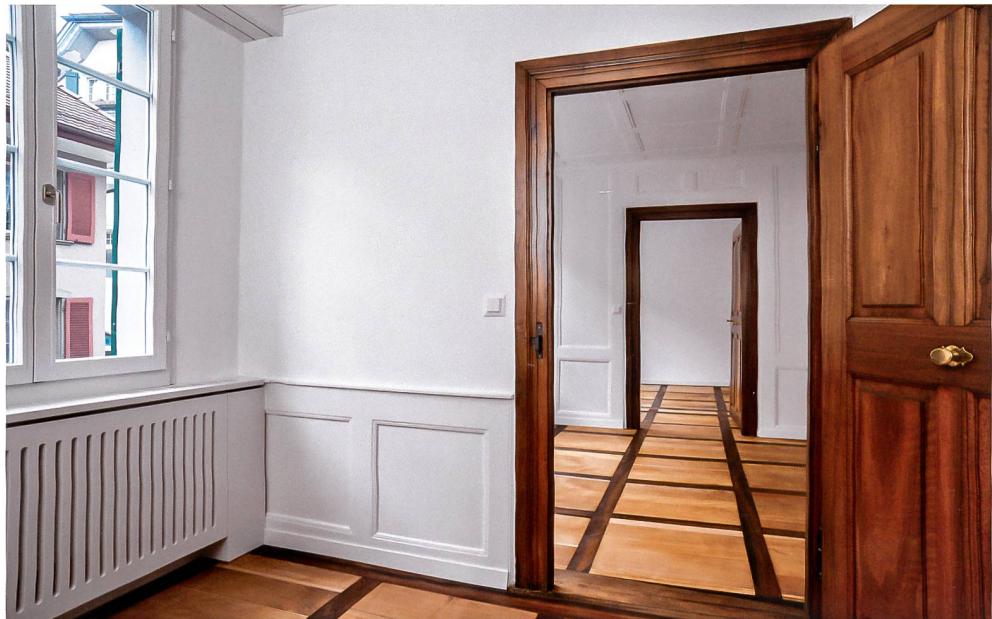
Abb. 36 Zug, Ägeristrasse 4, Wohn- und Geschäftshaus. Enfilade im ersten Obergeschoss, nach der Sanierung.

mit Blick auf die Ägeristrasse konnten sorgfältig restauriert und instand gesetzt werden (Abb. 36). Auf der rückwärtigen, der Strasse abgewandten Seite baute man moderne Bäder und Küchen ein. Neu entstand unter der historischen Dachkonstruktion eine grosszügige, zweigeschossige Dachwohnung, kombiniert mit einer bereits bestehenden Dachterrasse. Entstanden sind drei stilvolle Altstadtwohnungen, die ein zeitgemäßes Wohnen in alter Bausubstanz exemplarisch aufzeigen.

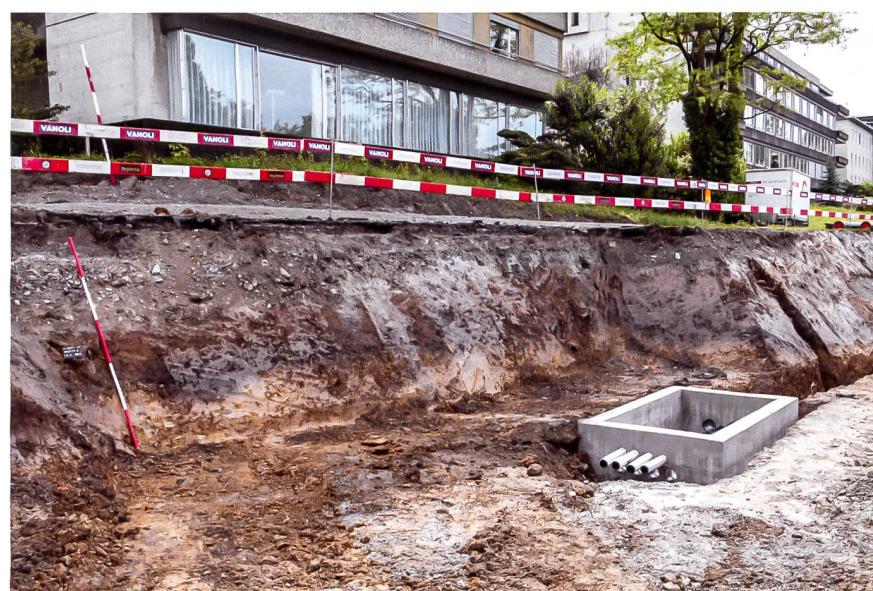
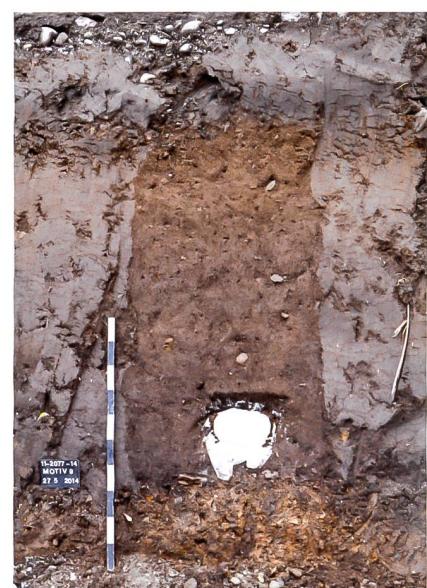
Bei einer Begehung der Baustelle fiel einem Mitarbeiter im Böschungsprofil über dem sterilen Verwitterungsboden eine dunkle humose Schicht mit gerötetem Gestein und Holzkohle auf. Im darüber liegenden Humus fand sich auch prähistorische Keramik. Bei nachfolgenden Begehungen wurden aus der Profilwand neben Tierknochen und neuzeitlicher

Abb. 37 und 38 Zug, Sanierung Artherstrasse. Links: hangseitiges Profil unterhalb des ehemaligen Kantonsspitals, nach dem Aushub für die neue Bushaltestelle. Rechts: Ausschnitt aus dem hangseitigen Profil mit der Blockbergung einer grossen prähistorischen Tonscherbe.

Baukeramik weitere, zum Teil grosse prähistorische Ton-scherben (Abb. 38) geborgen. Auch wenn der Nachweis archäologischer Befunde an dieser Stelle ausblieb, lässt die beträchtliche Menge an prähistorischer Keramik einen nahe liegenden Siedlungsplatz vermuten.

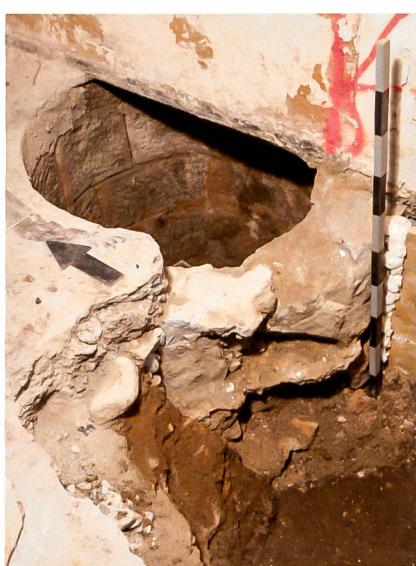
Unter der Ostmauer des Gebäudes von 1911/12 kam ein Sodbrunnen zutage, welcher bei dessen Bau aufgegeben und verfüllt worden sein dürfte. Der Schacht mit einem lichten Durchmesser von 80 cm bestand aus sehr sauber zurechtgehauenen Sandsteinquadern, welche eine grob bearbeitete Spiegelfläche und einen feinen Randschlag besaßen. Die leicht konkave Oberfläche der Quader bildete die innere Rundung des Schachts (Abb. 39). Der verwendete zementhaltige Mörtel spricht für eine Datierung ins 19. Jahrhundert. Der Brunnenschacht blieb, abgesehen von den zwei obersten Quaderlagen, unter dem neuen Boden erhalten.

Abb. 39 Zug, Dorfstrasse 15. Der unter der Ostmauer des aktuellen Gebäudes entdeckte Sodbrunnen. Im Vordergrund die humose Lehm-schicht unter dem Zementboden von 1911/12.

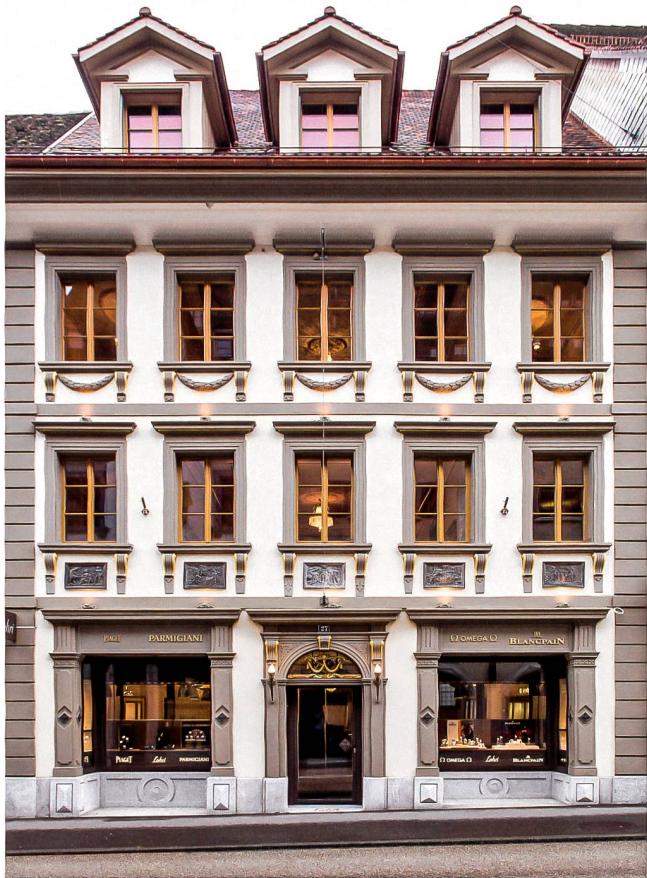
Der Umbau und die Unterkellerung des Hauses Neugasse 27 (Abb. 40) erforderten vom September 2013 bis Januar 2014 sporadisch eine archäologische und bauhistorische Begleitung. Der Boden im Erdgeschoss wurde mittels verschiedener Baggersondagen untersucht. Auf den anstehenden Schichten fanden sich wenige Reste eines dunkelbraunen, humosen Lehms, welcher einem in der Neugasse wiederholt angetroffenen, vor der Stadterweiterung ab 1478 bestehenden mutmasslichen Unterboden entsprechen dürfte (s. Tugium 21, 2005, 81). Von einer Vorgängerbebauung des aktuellen Hauses konnten ein Pfostenloch und eine nord-südlich verlaufende Mauer im hinteren Hausteil festgestellt werden. Beide Befunde waren in die anstehenden Schichten eingetieft. Das stratigrafische Verhältnis zum mutmasslichen Unterboden bleibt wegen Störungen unbekannt. Die entdeckte Bollen- und Bruchsteinmauer enthielt vereinzelt Ziegelbruchstücke, was auf eine spätmittelalterliche oder neuzeitliche Datierung hindeutet. Möglicherweise handelte es sich um

Abb. 40 Zug, Neugasse 27. Westfassade.

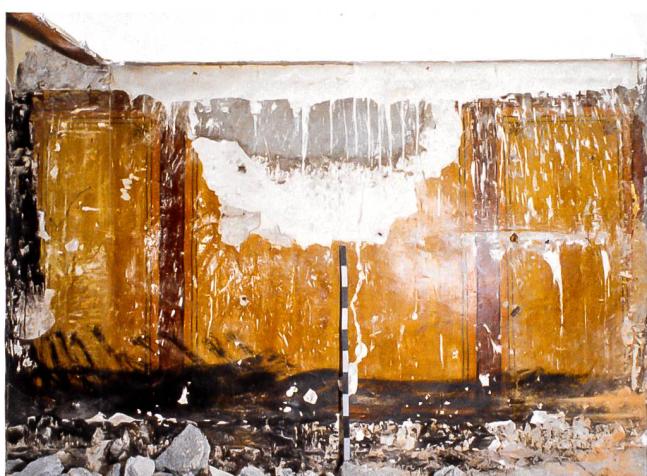
Abb. 41 Zug, Neugasse 27. Holzimitationsmalerei eines Täfers mit Begleitstrichen im Erdgeschoss. Blick nach Osten.

als ältester Bodenbelag des aktuellen Hauses zutage. Von Interesse war außerdem eine direkt auf den Wandputz aufgetragene Holzimitationsmalerei im nördlichen, strassenseitigen Raum (Abb. 41).

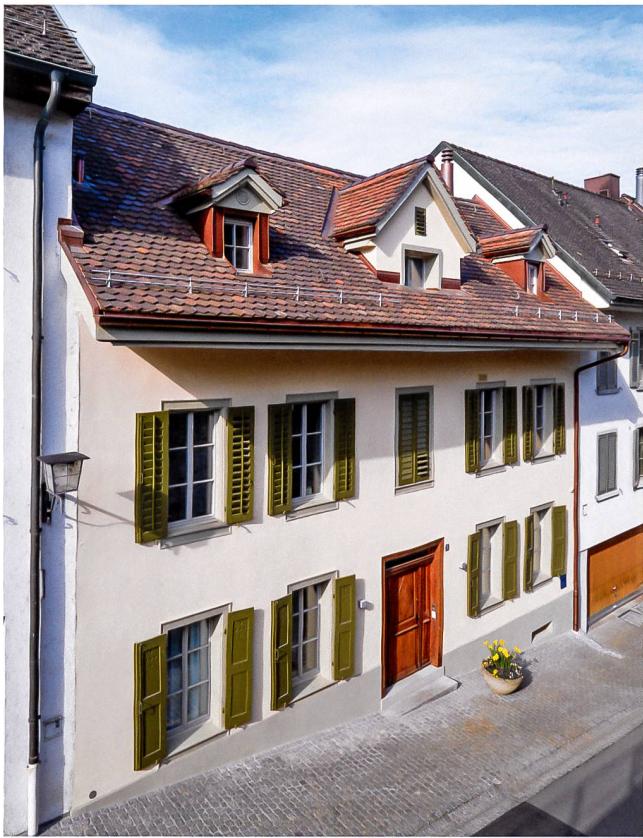
Die Nordfassade des Hauses ist sehr gelungen instandgesetzt und bleibt erfahrbar (Abb. 43). Die neue Wohnung im Gartengeschoss wird – wie damals die Werkstatt – über die Hofseite erschlossen. Der bestehende strassenseitige Eingang erschliesst die mittlere Wohnung. Die obersten Geschosse sind zur Maisonettewohnung zusammengeschlossen und über den Hof erreichbar. Ein verandaartiger Anbau wurde hofseitig erstellt und konnte die historische Substanz beim Umbau der Liegenschaft vom Einfamilienhaus zum Dreifamilienhaus entlasten. Die Brandschutzanforderungen an die Treppe können problemlos im Anbau erfüllt werden, und die historische Substanz ist durch das ambitionierte Raumprogramm kaum tangiert worden. Eine Prämisse der Denkmalpflege war, dass es sich um einen Anbau handelt und nicht etwa um einen Erweiterungsbau. Bei einem Anbau wird die ursprüngliche Aussenwand nur minimal verändert, im vorliegenden Fall durch Entfernen von Fensterbrüstungen. Auf

Abb. 43 Zug, Schanz 8. Blick von der Schanz an die Nordfassade.

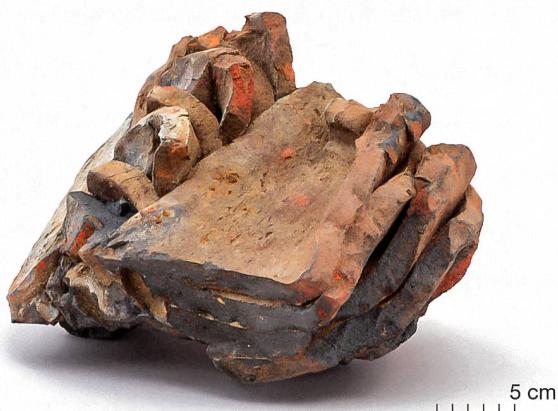
Abb. 46 Schützenmatt. Massiver Block aus zusammengeschmolzenen, überfeuerten neuzeitlichen Dachziegeln, offenbar entstanden in Folge eines zu heiss gefahrenen Ziegelofens.

Eine erwähnenswerte Besonderheit fand sich in Bohrung B02 in der Nordostecke der Schützenmatt: Zwischen 2,2 und 4 m unter der Geländeoberfläche war das graue feinsandig-siltige Schwemmsediment durchsetzt von neuzeitlichem Backstein- und Dachziegelbruch, der überwiegend Spuren grosser Hitze aufweist. Das Ziegelmaterial ist teilweise deutlich verformt und verschlackt, die Oberflächen wirken partiell fast glasartig. Auf diesem Schichtpaket lag ein massiver Block aus zusammengeschmolzenen Dachziegeln (Abb. 46). Bei diesem Fundmaterial dürfte es sich um Fehlbrände handeln, die zu einer im Bereich der heutigen Turnhalle Schützenmatt zu lokalisierenden, archäologisch bislang nicht bekannten Ziegelhütte «Kloter» (auch «Klotter») gehören. Die Ziegelhütte ist ab 1591 historisch fassbar und wurde 1794 abgebrochen. Auch diesem Befund wird bei der Erstellung der Energiezentrale weiter nachzugehen sein.

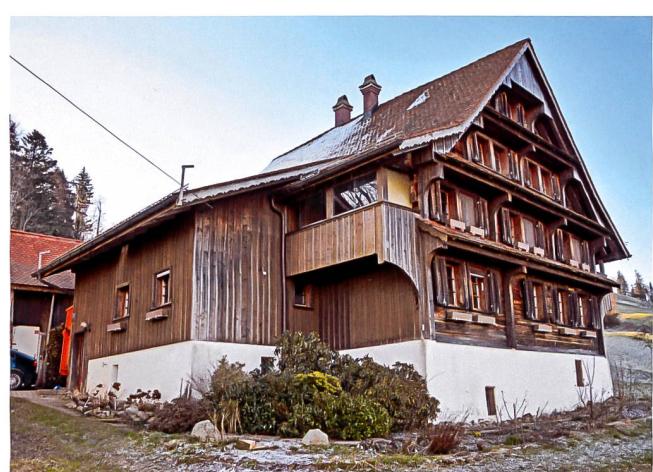
Das Hofensemble Unterhof oberhalb des Blasenbergs liegt an einem alten Verkehrsweg von Zug auf die Felsenegg. Während des Umbaus des geschützten Wohnhauses Unterhof 1 wurde eine baugeschichtliche Dokumentation durchgeführt (Abb. 47).

Abb. 47 Zug, Unterhof 1, Wohnhaus. Nord- und Westfassade, vor dem Umbau.
