Zeitschrift: Tugium : Jahrbuch des Staatsarchivs des Kantons Zug, des Amtes für Denkmalpflege und Archäologie, des Kantonalen Museums für Urgeschichte Zug und der Burg Zug

Artikel: Amt für Denkmalpflege und Archäologie

Amt für Denkmalpflege und Archäologie

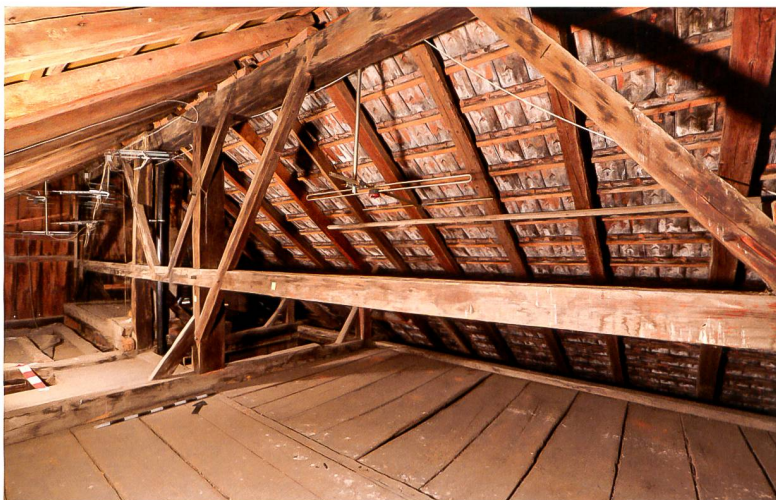
Abb. 3 Dachstuhl mit Firstsäulenreihe, Firstpfette und Streben.

das Vorderhaus aus zwei, allerdings kleineren Räumen von 3,6 m Tiefe. Das zweite Wohngeschoss übernahm die Grundrisseinteilung des ersten Wohngeschosses. Die vier Kammern verfügten über eine beachtliche Raumhöhe von 2,2 m. An beiden Enden des Mittelgangs bestanden Ausgänge zu den traufseitigen, nicht mehr erhaltenen Lauben. Zwei Stuhlsäulenreihen bildeten die erste Ebene des Dachstuhls. Die Firstpfette wurde von vier Firstsäulen getragen. Während die Säulen an der Fassadenflucht auf den Ankerbalken, also auf der ersten Stuhlebene fussten und eine Höhe von 5,3 m erreichten, ruhten die Binnensäulen auf den Kehlbalken, also auf der zweiten Stuhlebene (Abb. 3). Letztere verfügten über eine Höhe von 2,4 m. Die Höhe des Dachstuhls entsprach der halben Hausbreite, was für das bauzeitliche Rafendach eine Neigung von 45 Grad ergab.

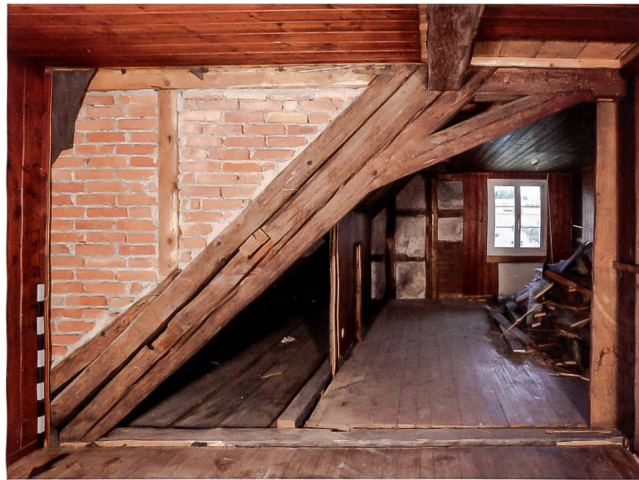
Abb. 3 Baar, Langgasse 47a. Südliches Joch des liegenden Dachstuhls. Blick nach Süden.

Das Haus Langgasse 47a stand rund 1 km nordöstlich des Zentrums von Baar und musste im November 2015 einer Neuüberbauung weichen. Das ländliche Wohnhaus bestand aus einem gemauerten Sockel von 11,2 m Breite und 13,3 m Tiefe und einem darauf stehenden, zweigeschossigen Ständerbau mit Satteldach (Abb. 2). Der giebelständige Bau verfügte über einen dreiraumtiefen Grundriss aus Vorderhaus, zentralem Mittelgang und Hinterhaus. Während für die Wände des Vorderhauses und des Mittelgangs Kanthölzer verwendet wurden, bestanden die Wände im hinteren Hausteil aus Fachwerk mit gemauerten Ausfachungen. Der Dachstuhl erwies sich als Kombination einer liegenden Konstruktion und darauf lagernden, stehenden Firstsäulen. Das Kellergeschoss nahm die Raumaufteilung der Wohngeschosse vorweg: Ein von den Traufseiten her betretbarer Mittelgang durchzog die gesamte Hausbreite und erschloss die beidseitig angeordneten Kellerräume. Die Stube von rund 5 × 5 m Grundfläche und einer Raumhöhe von 2,25 m lag im südwestlichen Teil des ersten Wohngeschosses. In der östlich anschliessenden Nebenstube von gleicher Grösse haben sich fragmentarisch mehrere Täferschichten erhalten. Das unterste Täfer aus stehenden Brettern von 26–40 cm Breite und 3 cm Dicke war direkt an die Kantholz wand genagelt. Die Brettstösse waren verleimt und nur zirka alle 90 cm mit einer Leiste abgedeckt. Das vermutlich bauzeitliche Täfer war dunkelbraun gefasst. An den Schmalseiten des 2,8 m breiten Mittelgangs lagen die Hauszugänge. Regelmässig angeordnete Unterzugsbalken und in einer Nut liegende Deckenbretter im ersten und zweiten Wohngeschoss zeigten, dass der Mittelgangbereich seit der Bauzeit über geschlossene Decken verfügte. Die Küche von etwa 5 × 4,5 m nahm die westliche Hälfte des hinteren Hausteils ein. Die Lage des Rauchfangs über der ehemaligen Feuerstelle liess sich anhand eines Balkenwechsels in der Deckenkonstruktion und baulicher Hinweise im darüber liegenden Raum identifizieren. Diese Befunde belegen einen seit der Bauzeit des Hauses vorhandenen Kamin zur Abführung des Rauches. Das zweite Wohngeschoss mit einer ursprünglich identischen Raumaufteilung verfügte über eine beachtliche Raumhöhe von 2,4 m. Die Kantholzwände der Kammern des Vorderhauses mussten aufgrund verschiedener Hinweise noch vor der Mitte des 19. Jahrhunderts ersetzt oder erneuert worden sein. Die nördliche Wand des Mittelgangs und die Kammern im Hinterhaus bestanden aus Fachwerkwänden. Spezielle farbliche Gestaltungen oder Begleitmalereien konnten weder auf den Hölzern noch auf den Ausfachungen festgestellt werden. Die an den Schmalseiten des Mittelgangs angeordneten Ausgänge dienten zur Erschliessung der traufseitigen Lauben. Zwei liegende Stuhljoche über den Längswänden des Mittelgangbereichs

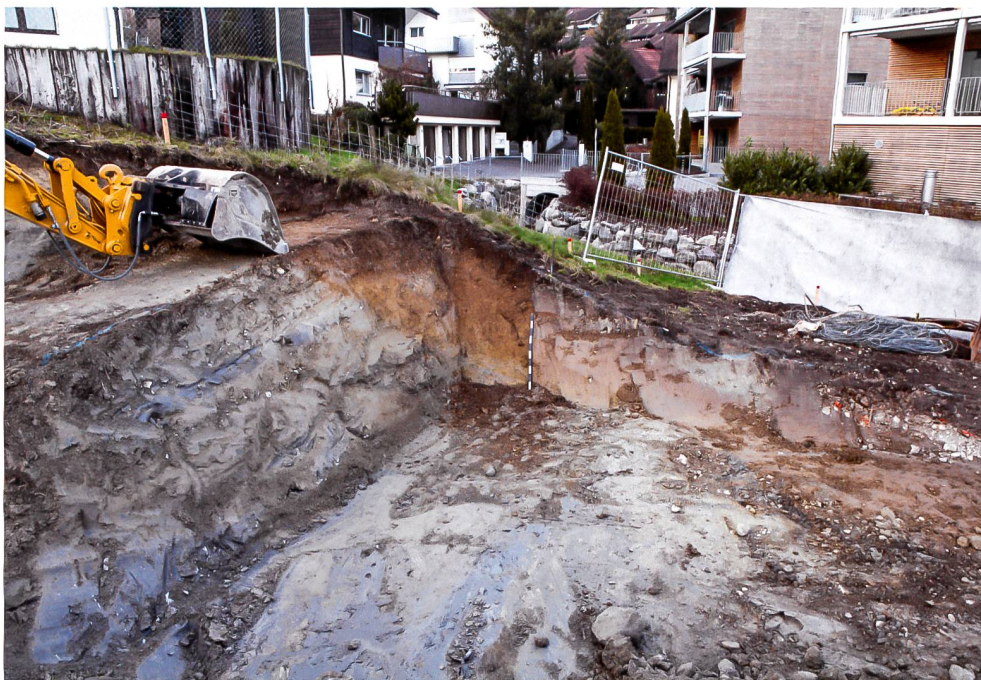
Abb. 5 Baar, Blickensdorf, Steinhauserstrasse 4. Baustellenübersicht während des Aushubs der Baugrube. Mit steil abfallendem Felsen und Bodenaufbau.

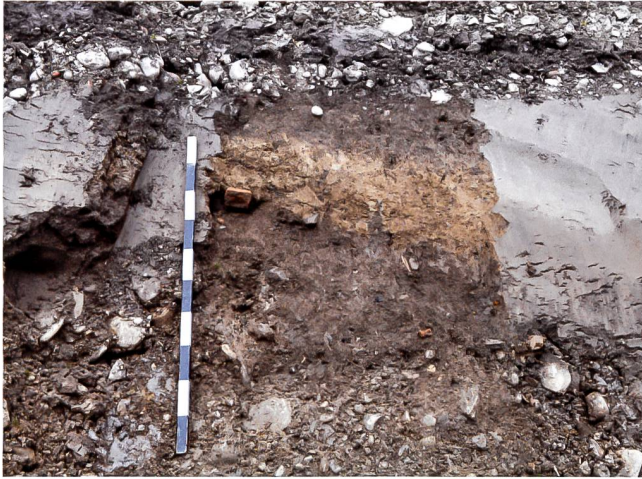
Abb. 6 Baar, Blickensdorf, Steinhäuserstrasse 4. Ausschnitt der bachseitigen Baugrubenwand mit fundführender Erdschicht über dem Bachkies.

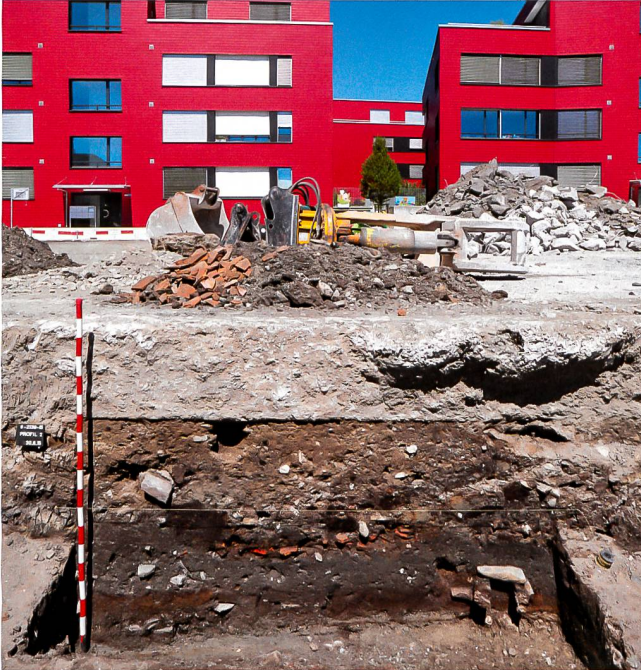
Abb. 25 Oberägeri, Überbauung «Zentrum Oberägeri». Profilaufschluss im südwestlichen Drittel des Bauperimeters, Blick gegen Nordwesten. Unter der Betonbodenplatte folgen verschiedene Planierschichten, dunkelbraun ist am Profilfuss über dem anstehenden grauen Kiessand die dunkelbraun-torfige Verlandungsschicht sichtbar. Im linken Teil des Profils, rechts des Jalons, ragen die Tierknochen einer Kadavergrube aus dem Profil, am rechten Profilrand ist eine kanalartige Rinnenkonstruktion aus mit plattigen Steinen abgedeckten halbierten Rundhölzern zu erkennen.
