**Zeitschrift:** Tugium : Jahrbuch des Staatsarchivs des Kantons Zug, des Amtes für Denkmalpflege und Archäologie, des Kantonalen Museums für Urgeschichte Zug und der Burg Zug

**Artikel:** Amt für Denkmalpflege und Archäologie

# Ausgewählte Objekte und Kurzberichte

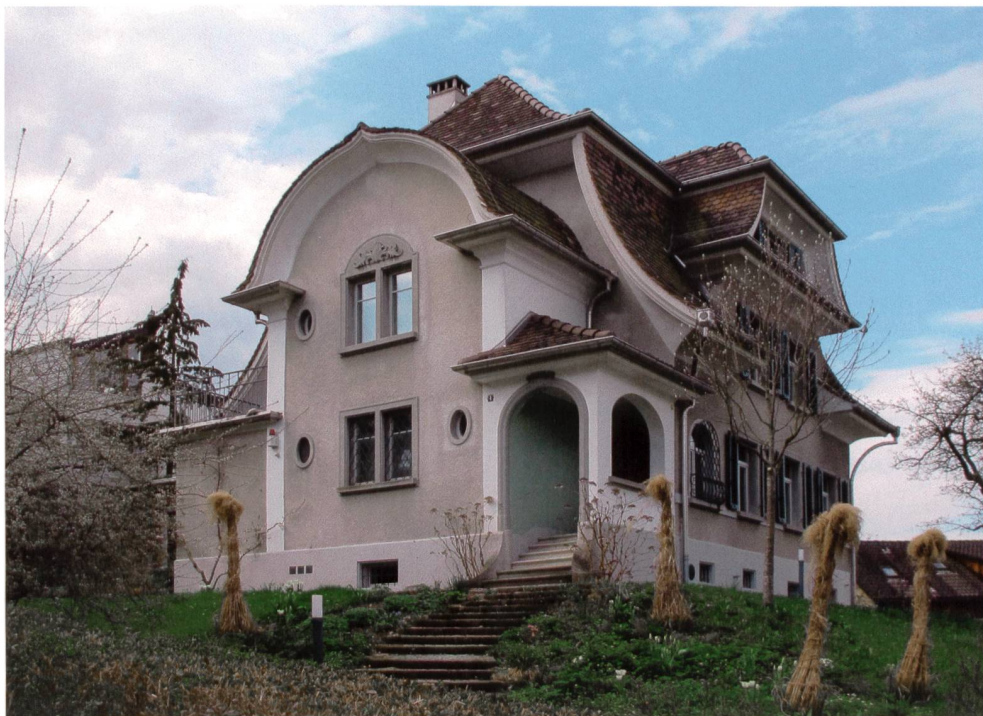
*Abb. 1 Neu ins Inventar der schützenswerten Denkmäler aufgenommen: Das Haus «Heimeli» am Rosenbergweg 4 in Zug. Der reich mit Elementen der barocken Architektur geschmückte Heimatstilbau wurde 1918 vom Zuger Architekten Emil Weber erbaut.*

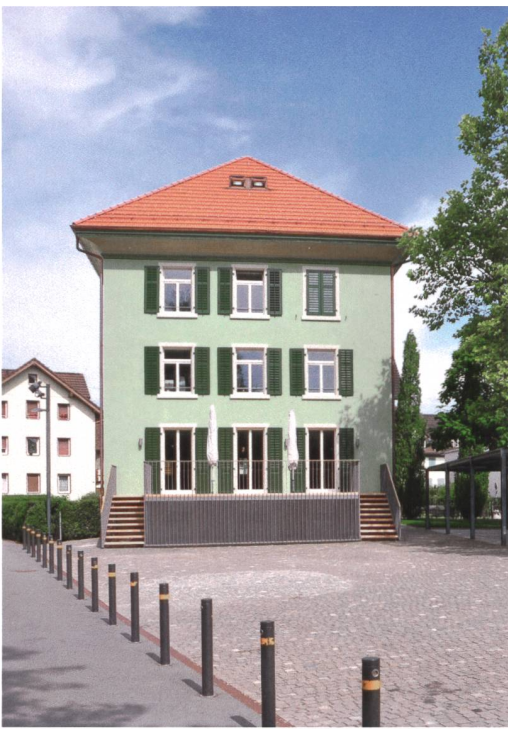
Abb. 1 Baar, Leihgasse 9, «Schwesternhaus». Ansicht von Westen, mit neuem Terrassenanbau.

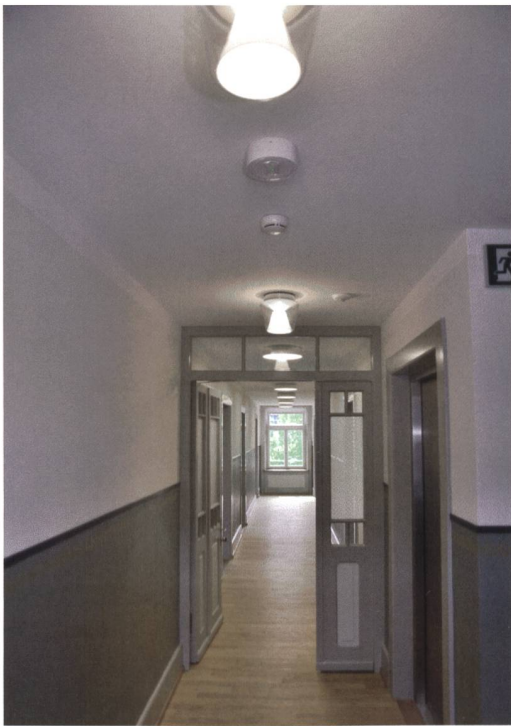
Abb. 3 Korridorzone im zweiten Obergeschoss, mit neuem Brandabschluss.

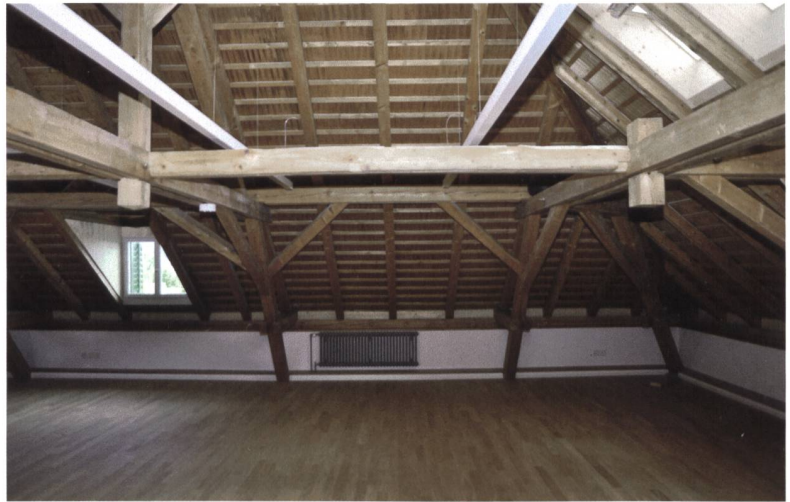
Abb. 4 Dachgeschoss mit originaler Dachkonstruktion und Schindelschirm.

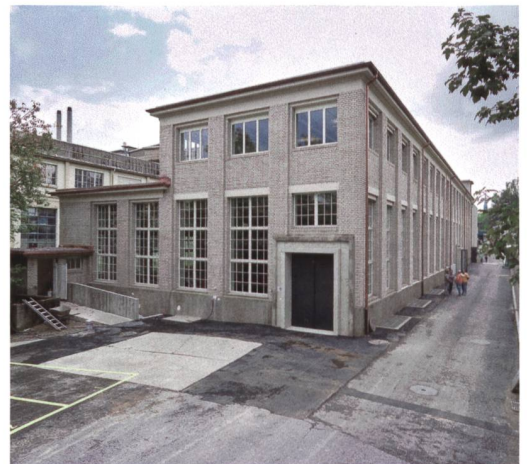
Abb. 2 Werkstattgebäude der ehemaligen Papierfabrik Cham, 1957, Sanierung 2016 von Albi Nussbaumer Architekten, Zug, und Boltshauser Architekten, Zürich.

Das Schutzziel eines möglichst integralen Erhalts der historischen Bausubstanz wurde in erster Linie den prägenden Bauten entlang der Lorze sowie einigen weiteren herausragenden Einzelbauten zugesprochen. Dazu gehören zum Beispiel der 1910 erstellte sogenannte Kalendarbau, der mit seiner vertikalen Gliederung und der Lage am Brückenkopf an die eindrücklichen, cathedralartigen Fabrikgebäude der frühen Industrialisierung erinnert (Abb. 4), das zentrale Kesselhaus von 1949/57 sowie das Werkstattgebäude von 1957 am westlichen Ufer der Lorze (Abb. 2 und 3). Letzteres wurde in

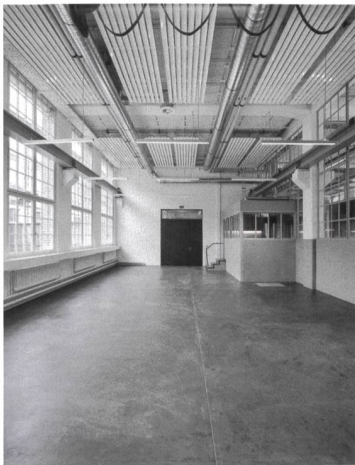
Abb. 3 Werkstattgebäude der ehemaligen Papierfabrik Cham, nach der Sanierung.

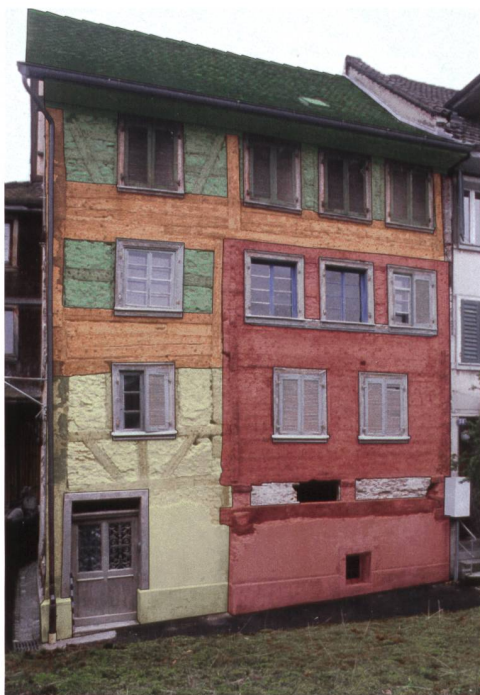
- Gründungsbau, Blockgefüge, 1536/37
- Erneuerung/Erweiterung, Bohlenständerkonstruktion, 1655
- Unterfangung/Erneuerung, Fach- und Mauerwerk, um 1685
- Dachwerk und Umbauten, 1828/29

Abb. 1 Zug, Ägeristrasse 32. Nach Westen gerichtete Hauptfassade mit Bauphasen.

Gemäss dendrochronologischen Datierungen wurde der Blockbau im Jahr 1655 durch eine Bohlenständerkonstruktion erweitert und aufgestockt (vgl. Abb. 1). Zeitgleich wurde die der Nordseite vorgelagerte Laube oder Kammer ersetzt und an der westseitigen Hauptfassade ein kleines Vordach zum Schutz der Fenster angebracht. Möglicherweise verlief der Dachfirst zu diesem Zeitpunkt Nord-Süd. Zumindest zeigt eine detailgetreue Stadtansicht Merians von 1642 im Bereich der Liegenschaften Ägeristrasse 32/34 zwei aneinandergebaute Häuser mit gegenüber heute gedrehtem Firstverlauf. Weitere Umbauten und Sanierungen in Fach- und Mauerwerk sind in die Jahre um 1685 datiert. Das bestehende Dachwerk und weitere Umbauten an der Nord- und Ostseite stammen von 1828/29.

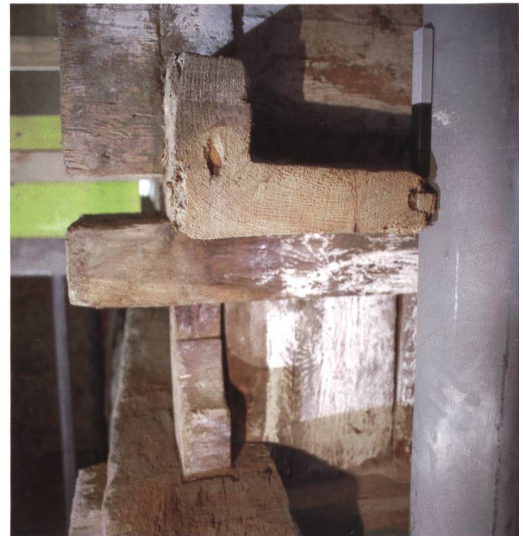
Abb. 2 Ungewöhnlicher «Winkelbalken» bei der Ostfassade, dient zugleich als Schwelle für den Blockbau als auch als östlichste Bodenbohle.

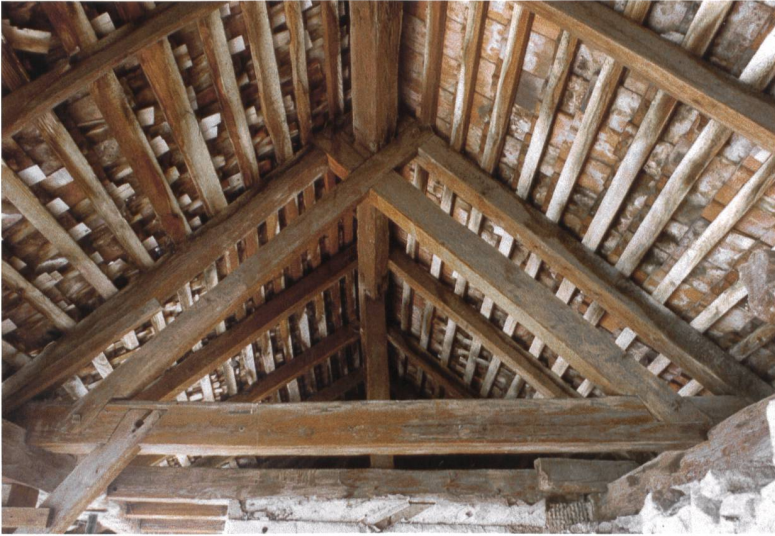
Abb. 3 Blick in die 1642/43 errichtete Dachkonstruktion über dem Wehrgang der Ringmauer.

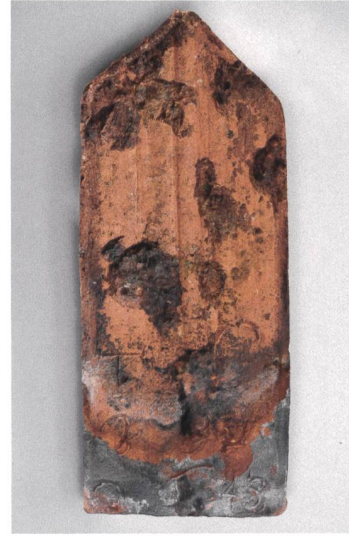
Abb. 4 Biberschwanzziegel aus der Stadtziegelei Kloter. Breite 15 cm. Inschrift «T[homas] k[loter], b[ürger] Zug» und Jahreszahl «1643».

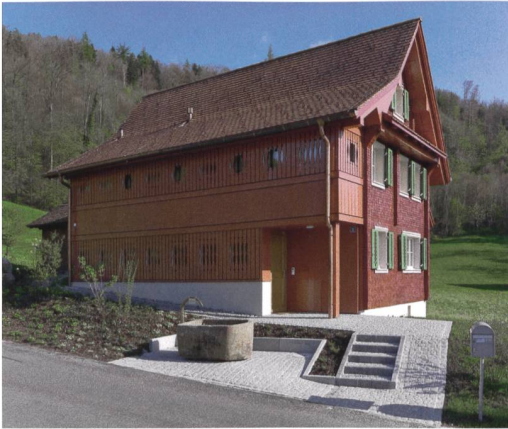
Abb. 3 Ansicht von Nordwesten, mit Laube, nach der Sanierung.

Das Bruderhaus ist im Kern eine zweigeschossige Blockbaukonstruktion von ca. 5,2 × 6,5 m Grundfläche auf einem gemauerten Kellersockel. Die giebelständige Hauptfassade ist nach Westen gerichtet, bergwärts besteht ein Anbau in Fachwerk. An der Nordseite befindet sich eine heute ausgebaut, aber vermutlich ursprüngliche Laube (Abb. 3). Der Grundriss des Sockelmauerwerks stimmt nicht ganz mit dem Blockbau darüber überein. Der Keller ist in seiner Nord-Süd-Ausdehnung weniger breit als der Blockbau, und es zeichnet sich am Ostende der Nordmauer die Laibung einer älteren

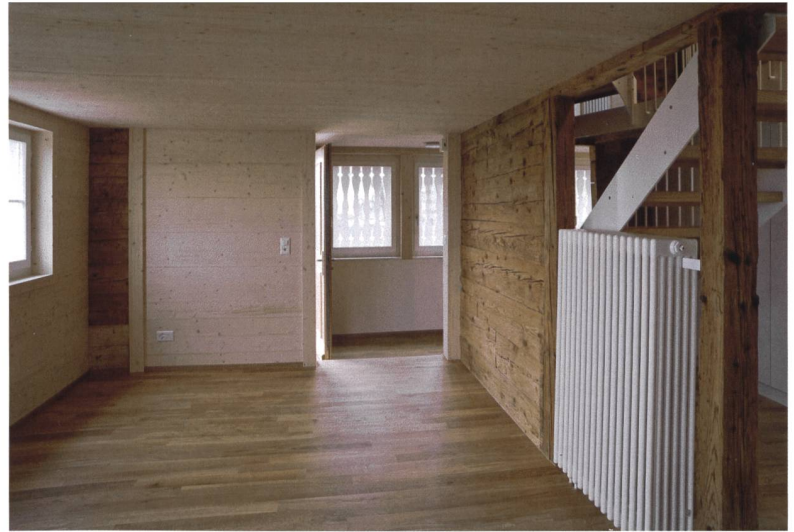
Abb. 4 Innenräume im ersten Obergeschoss, nach der Sanierung.

ein leicht grösseres Volumen zu ersetzen. Mit dieser Massnahme konnte die immer noch bescheidene Grundrissfläche optimiert und neu strukturiert werden (Abb. 4). So befinden sich der Hauptzugang neu in der Nordwestecke und das Bad in der ausgebauten Laube im ersten Obergeschoss. Eine raffiniert gestaltete Holzverschalung ziert neu die Laube (vgl. Abb. 3). Die Materialisierung und Farbgebung des Schindelschirms und sämtlicher Holzelemente an den Fassaden wurde sorgfältig bemustert. Das frisch sanierte Bruderhaus wertet heute die wunderbare Barockkapelle St. Verena auf.

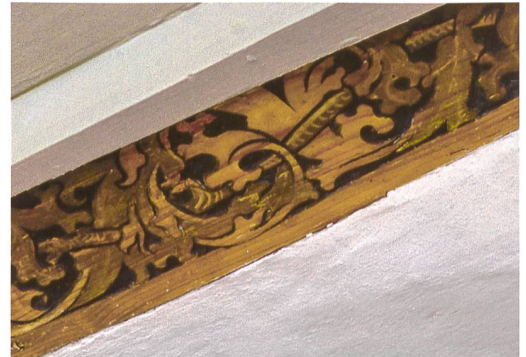
Abb. 2 Untere Münz. Stube im zweiten Obergeschoss. Freigelegter Balken mit flachem, floralem Schnitzwerk.

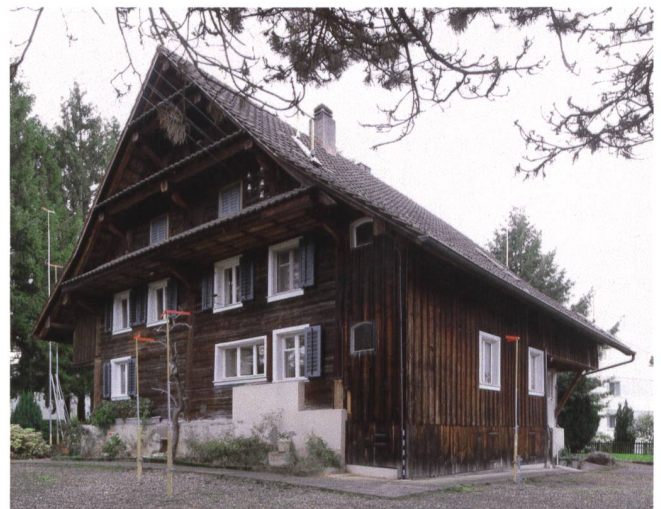
Abb. 4 **Baar, Burgmatt 17.** Freiliegende Ständerkonstruktion der Ostfassade und einstige Laube an der nördlichen Trauffassade.

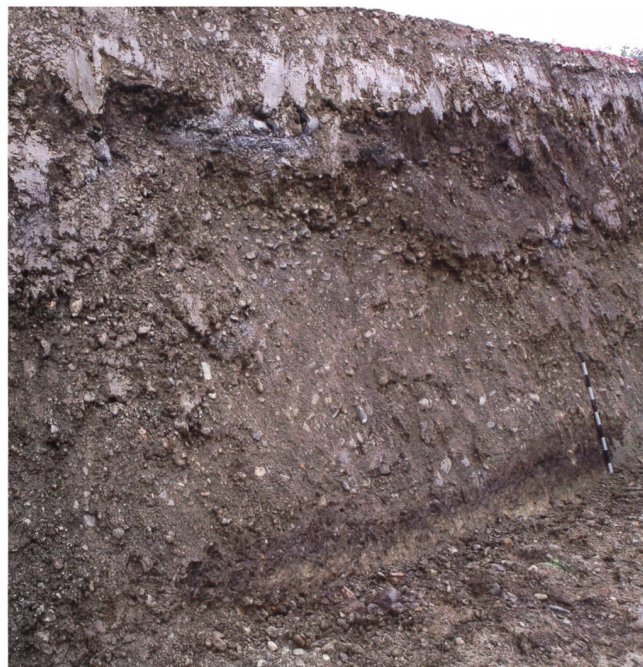
Abb. 5 **Baar, Neugasse 28.** Profilaufschluss mit mächtigem Kiespaket, darunter liegen die braunen bis dunkelbraunen Schichten, in welchen sich die prähistorische Keramik fand.

Bereits erste Profilaufschlüsse zeigten, dass der Boden im Bereich des Baustellenareals – abgesehen vom Standort des abgerissenen Wohnhauses – kaum durch neuzeitliche bzw. moderne Eingriffe gestört wurde. Auffällig waren insbesondere die für Baar typischen, massiven Kiesschichten, die als Ablagerungen ehemaliger Lorzenläufe anzusprechen sind (Abb. 5). Unter einer ca. 1,5 bis 2 m mächtigen Kiesschicht

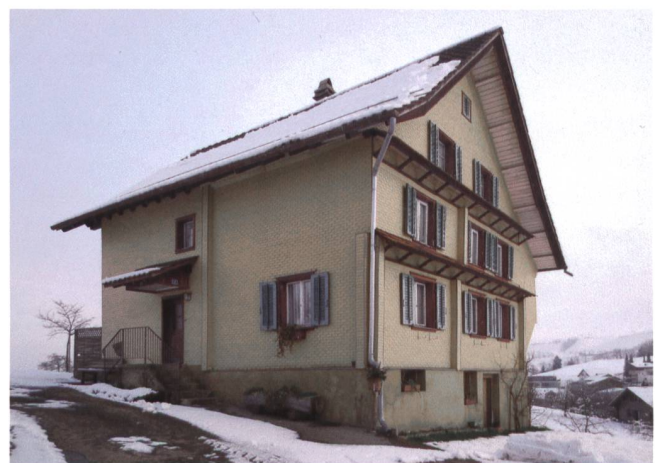
Abb. 7 **Baar, Allenwinden, Spitzibüel 2.** West- und Südfassade. Das 2016 abgebrochene Haus bestand im Süden aus einem Blockbau von 1607 oder kurz danach und im Norden aus einem Neubau von 1954.

Das landwirtschaftliche Wohngebäude Spitzibüel 2 (Abb. 7) stand etwas ausserhalb, westlich des Zentrums von Allenwinden und wurde Ende 2016 zugunsten eines Ersatzbaus abgebrochen. Beim 1607 oder kurz danach errichteten Wohnhaus handelte es sich um ein zweigeschossiges Blockgefüge auf einem gemauerten Sockelgeschoss. Den oberen Abschluss bildete ein steiles, giebelständiges Pfetten-Rafendach. Während das nach Süden gerichtete Vorderhaus erhalten war,

hatte man das Hinterhaus im Norden bei einem Umbau im Jahr 1954 komplett ersetzt.

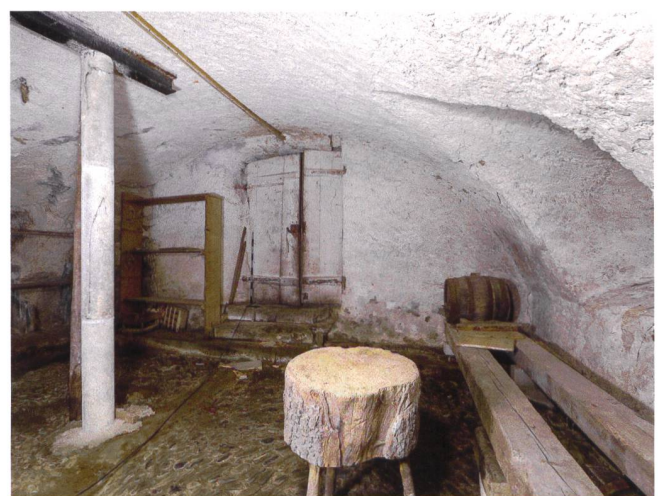
Abb. 9 **Baar, Talacher 3.** Tonnengewölbter Keller im hangseitigen Teil des Sockelgeschosses. Blick nach Westen.

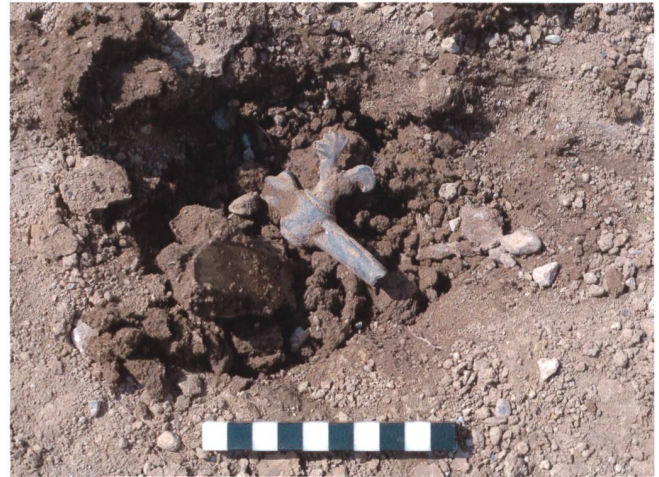
Abb. 10 **Cham, Eichmatt II.** Zapf- bzw. Konushahn des 14. oder 15. Jahrhunderts in Fundlage. Das hervorragend erhaltene, kaum korrodierte Stück aus Buntmetall wurde beim Abbaggern des Oberbodens mit dem Metalldetektor geortet und freigelegt. Der Ausfluss (im Bild links) ist alt abgebrochen.

Während des Oberbodenabtrags konnte auch bei dieser Etappe mithilfe des Metalldetektors neben der üblichen grossen Menge modernen Metallschrotts eine Reihe spannender Funde gemacht werden. Herausragend ist ein kleiner, sehr gut erhaltener Zapfhahn aus fast vollkommen unkorrodiertem Buntmetall (Abb. 10). Der Konushahn besteht aus zwei Teilen, einem Ventilkasten mit Spund und (alt abgebrochenem) Ausguss und dem sogenannten Drehkükens, dessen unterer, konischer Teil drehbar in den Ventilkasten eingepasst ist. Der Konus des Drehkükens weist eine Durchlochung auf. Steht diese in einer Linie mit Spund und Ausguss, kann die zu zapfende Flüssigkeit durchfliessen, wird der Konus verdreht, sperrt er den Durchfluss. Der Griff des Drehkükens ist als Silhouette eines Hahns mit halbkreisförmigem Schwanz ausgebildet. Während der Hahn als Verzierungselement für Zapfhähne ein geläufiges Motiv ist, ist diese spezielle Form bislang nur aus der Schweiz bekannt und datiert in das 15., vielleicht sogar noch in das 14. Jahrhundert. Ein sehr ähnliches Drehkükens stammt aus der Wasserburg Mülönen in Schübelbach SZ.

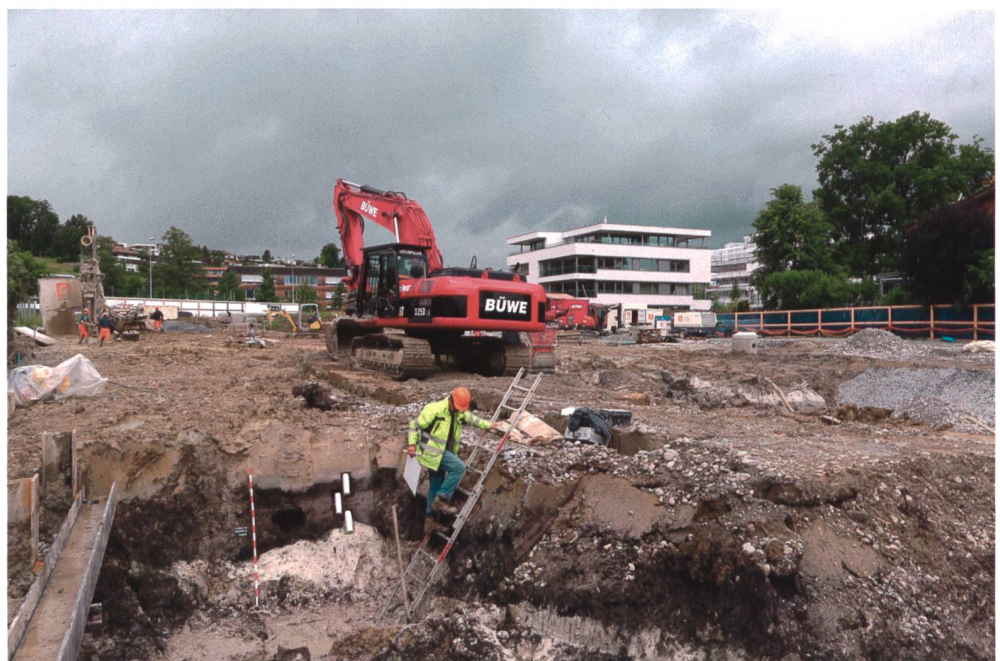
Abb. 11 **Cham, Eichmatt II.** Arbeitssituation im Osten des Bauareals. In der Aushubkante (rechts des Jalons) wurde ein Stichprofil angelegt. An der Profilbasis liegt glazialer, gesteinschuttdurchsetzter Ton, gefolgt von zunächst vergrauter, dann reinweisser Seekreide. Darüber folgt eine stark organisch angereicherte, muddig-torfige Strate, gegen oben wird die Schichtfolge von Auenlehmen abgeschlossen; der Oberboden ist bereits flächendeckend abgetragen. Im Profil sind Kistchen für die Beprobung der Sedimente gesetzt, Hisham Zbair wird ihre Lage gleich in die Profilzeichnung eintragen. Im Hintergrund, rechts des Baggers, ein bereits fertiggestelltes Gebäude der ersten Bauetappe («Hof 2»).

Unter dem humosen Oberboden wurde zunächst ein rund 60 cm starkes, im oberen Teil durch eine Bodenbildung überprägtes Auenlehmpaket gefasst (Abb. 11). Darauf folgte zwischen rund 417,5 und 417,0 m ü. M. eine Strate aus muddigen, gegen oben zunehmend torfigen Verlandungssedimenten. Sie zeigen ein kleines, vom Wildenbach gespeistes, heute verschwundenes Feuchtgebiet östlich der 420-m-Höhenlinie an, das bereits in den ersten beiden Bauetappen auf der Eichmatt gefasst werden konnte. Der fehlende Kalkgehalt und die Höhenlage sprechen gegen einen Einfluss des heutigen Zugersees während ihrer Entstehung. In diesem Schichtpaket sind Astbruch und mehrere grössere Hölzer eingelagert, darunter ein noch fast 2 m langer Weisstannenstamm mit Wurzelanläufen, dessen dendrochronologische Datierung jedoch noch nicht gelungen ist. Ihrem Charakter nach handelt

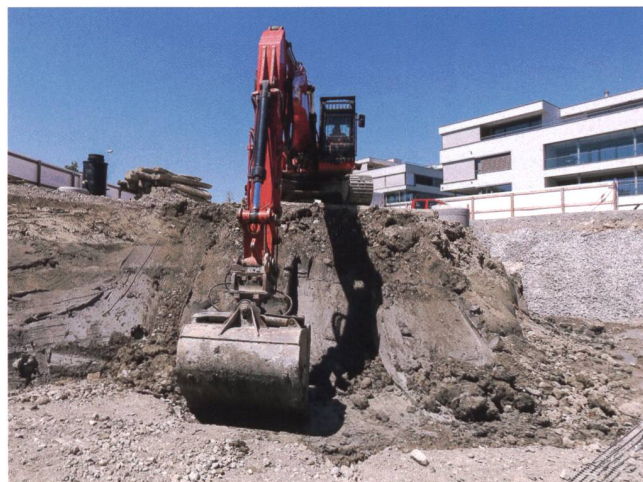
Abb. 12 **Cham, Eichmatt II.** Stratigrafie in der Böschung im Westen der Baugrube, nahe der Eichmattstrasse auf Höhe der Sportanlage Kemmatten. Die im Osten der Fläche gefassten See- und Verlandungssedimente fehlen hier vollständig.

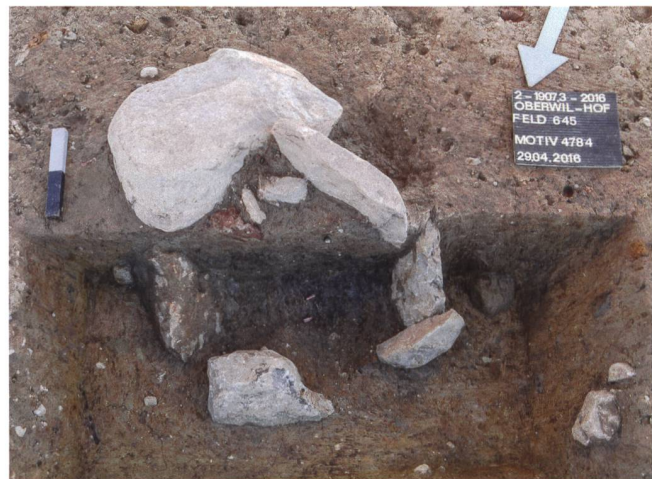
Abb. 17 Cham, Oberwil, Hof III. Freigelegtes Pfostenloch mit kranzförmig angeordneten Keilsteinen.

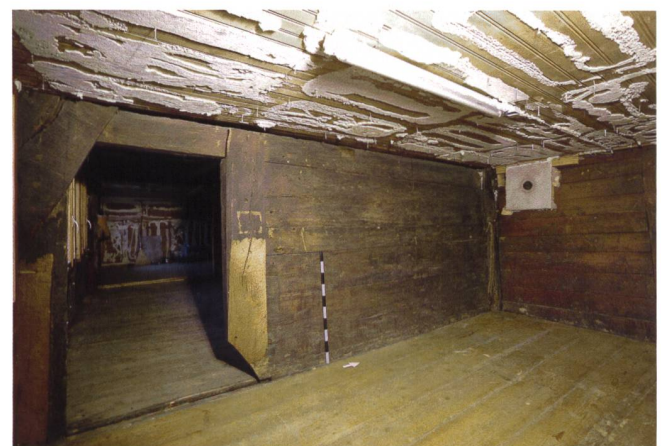
Abb. 20 Hünenberg, Dorfstrasse 2. Reste der Bohlenständerkonstruktion aus der Zeit um 1472/73. Die Türöffnung mit Mantelständer stammt aus einem späteren Umbau.

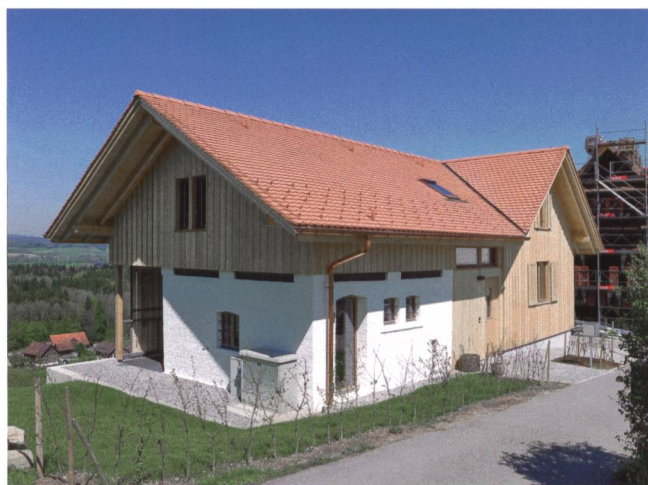
Abb. 21 **Hünenberg, St. Wolfgang, ehemaliges Ökonomiegebäude.**  
Ansicht von Südosten.

Schiebeläden verschlossen, sodass der Charakter des Ökonomiebaus durch das neue Element nicht wesentlich verändert wird. Der südliche Gebäudeteil mit hangparallelem First aus dem Jahr 1903 ist strassenseitig in weiss getünchtem Backstein erhalten geblieben. Die Aussenwände mussten wärmetechnisch aufgerüstet und die Holzverkleidung an den übrigen Fassadenteilen, welche typisch ist für ländliche Wirtschaftsbauten, erneuert werden. Die Öffnungen wurden grossmehrerheitlich beibehalten – mit einer Ausnahme: dem neuen Fenster bei der Nordostfassade, welches den Blick in die Landschaft öffnet.

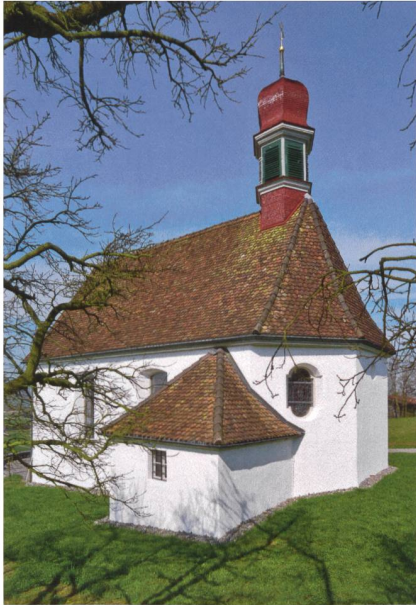
Abb. 22 Hünenberg, Weinreben, Weinrebenkapelle. Ansicht von Südosten.

Die Weinrebenkapelle ist geostet und steht aussichtsreich an der Hangkante über dem ehemals und heute wieder mit Reben bepflanzten Abhang vom Dorf Hünenberg zur Reuss ebene (Abb. 22). Überliefert ist, dass ein Sturm ein altes Wegkreuz «mit etwas darein verborgenen Heilthum» zerstörte, das über dem mit Reben bestockten Hang stand. Die dreizehn Höfe der damaligen Hünenberger Rebbauern hatten je eine Stimme in der darauf gegründeten Genossenschaft. 1768 wurde der Beschluss zu einem Neubau gefasst. Drei Jahre später war die Kapelle erstellt. Bis heute pflegen die dreizehn Rebbauern die Weinrebenkapelle.

Die Fundamente wurden bei einer früheren Restaurierung mit Bitumen-Injektionen versehen, um die im Mauerwerk aufsteigende Feuchtigkeit zu stoppen. Damals wurde im unteren Bereich ein dichter Zementputz aufgetragen; interessanterweise stimmte die Denkmalpflege dem geschäumten Zementputz nur ungern zu. Die aktuelle Sanierung verfolgt einen anderen Ansatz: Die aufsteigende Feuchtigkeit soll möglichst schnell durch das Mauerwerk diffundieren. Der Zementputz wurde entfernt. In Fronarbeit legten die Kapellengenossen im Bereich der Aussenmauern einen rund 80 cm tiefen Graben an, um den Sockelbereich zu entfeuchten. Bis auf eine Höhe von rund 80 cm trugen Fachleute den neuen, dreischichtigen Kalkputz auf. Die Fassade ist gereinigt und neu gestrichen worden. Die Trauf- und Ortbretter sowie die Dachuntersichten sind mit Ölfarbe gestrichen, so auch der neu eingedeckte Turmschindelschirm. Der Restaurator entrostete und vergoldete das Turmkreuz.

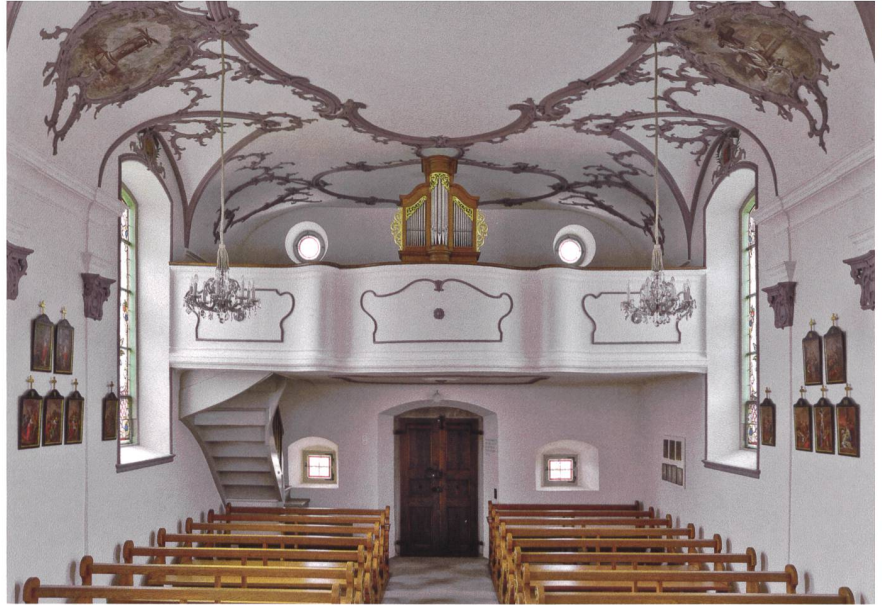
Abb. 23 Hünenberg, Weinreben, Weinrebenkapelle. Innenraum mit gereinigten und retuschierten Stuckaturen. Ansicht von Westen.

Im Kapelleninnern waren sowohl der Sockelbereich als auch der hintere Bereich des Schiffs stark versalzen und zeigten entsprechende Abplatzungen. Bis auf eine Höhe von 60 cm wurde der mürbe Verputz abgeschlagen und Kalkputz aufgezogen. Die Flächen zwischen den Stuckaturen wurden mit Leimfarbe gestrichen. Die Stuckaturen selbst wurden mit einem Kautschukschwamm schonend gereinigt und nur partiell mit Leimfarbe im bestehenden Ton retuschiert

(Abb. 23). Aus Sicht der Denkmalpflege handelt es sich um eine beispielhafte Restaurierung.

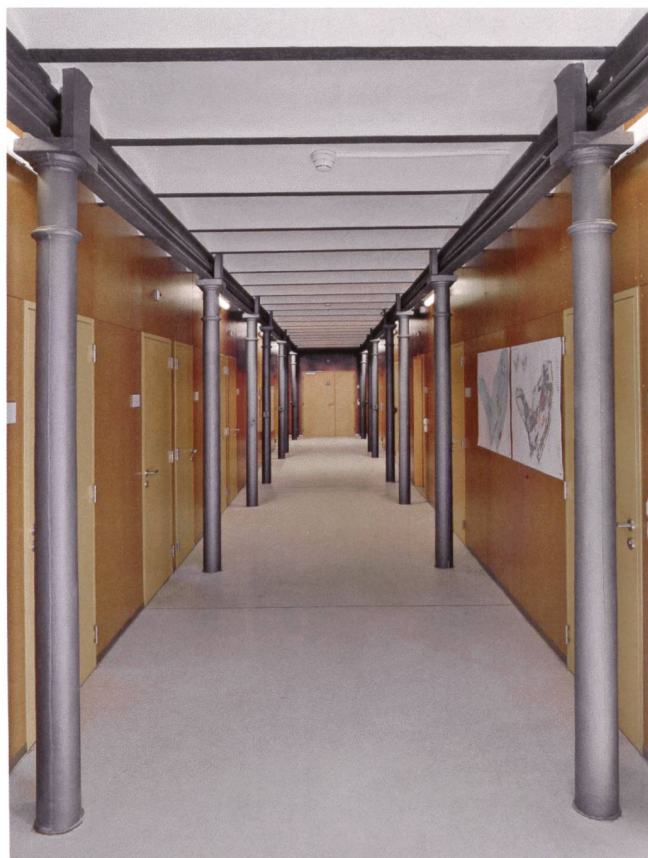
Abb. 25 **Risch, Buonas, ehemalige Stallscheune.** Innenansicht nach dem Umbau mit der Konstruktion von Hourdisdecken auf kunstvollen Gusseisensäulen.

bestehenden Stallscheune und weist einen L-förmigen Grundriss auf. Der Hauptfirst verläuft nordsüdlich, ein nach Westen vorstossender Quertrakt schliesst am Südende an. Im Innern des Haupttrakts ist noch der ältere, liegende Dachstuhl erkennbar. Wie auch der benachbarte ehemalige Pferdestall (Ass.-Nr. 1082b) zeigt der Bau ein Erdgeschoss in rustikalem Sichtsteinmauerwerk und einen Aufbau als Rundholz-Blockbau. Darüber folgten weit ausladende Rafendächer mit Krüppelwälmern und Zierknäufen. Die profilierten Tür- und Fenstergewände des Stallgeschosses bestehen aus Sandstein. In den Stallräumen findet sich eine Konstruktion von Hourdisdecken auf kunstvollen Gusseisensäulen (Abb. 25).

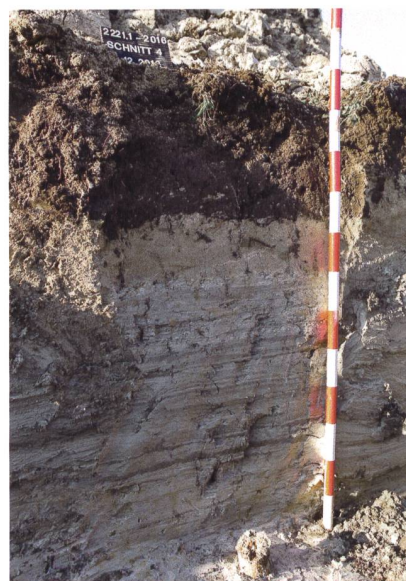
Abb. 28 **Steinhausen, Sennweidstrasse 28.** Schnitt 4. Unter dem Humus sind die verschiedenen Seeablagerungen erkennbar. Am unteren Bildrand ragt Pfahl 1 aus dem Planum heraus.

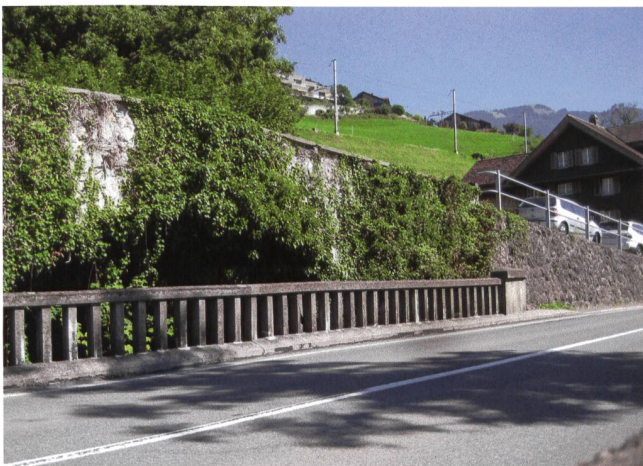
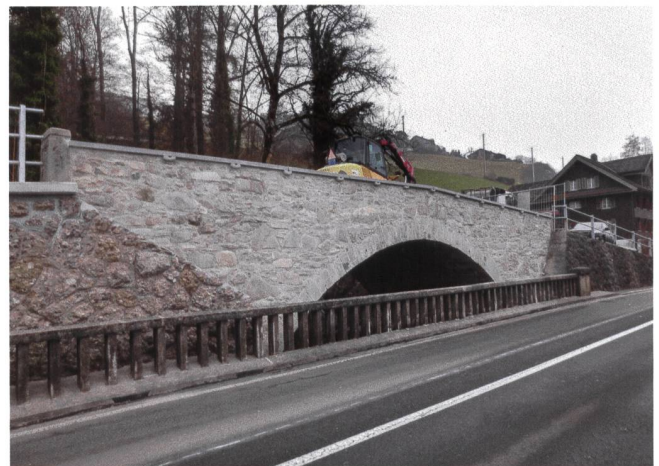
Gesamtzustand als schlecht eingestuft. Es hatten sich zu einem früheren Zeitpunkt sowie im Zeitraum der Untersuchungen einzelne Bogensteine aus dem Verbund gelöst. Die Schäden ergaben sich hauptsächlich aus der geringen Frostbeständigkeit des Sandsteins bei hoher Durchfeuchtung und des Kalkmörtels bei fehlender Abdichtung sowie aus der Gefügauflockerung durch den wild wuchernden Pflanzenbewuchs. Besonders die äusseren Bogensteine waren in kritischem Zustand und wiesen grosse Fehl- und Hohlstellen auf. Um noch grössere Schäden am Bauwerk zu verhindern, drängte sich deshalb eine umfassende, fachgerechte Instandsetzung auf (Abb. 32). Die Überprüfung umfasste auch die talseitigen Stützmauern der angrenzenden Zufahrtsrampen aus den 1930er Jahren, welche ebenfalls Sanierungsbedarf im Bereich der Mauerkronen aufwiesen. Limitierte Frostbeständigkeit des Fugenmörtels und teilweise des Stampfbetons verursachten hier Schäden. Auch der Belag wies durch den Einbau von Werkleitungen unterschiedliche Altersabnützungen auf und musste erneuert werden.

Abb. 32 und 33 *Walchwil, Artherstrasse, Sagentobelbrücke. Blick von der Artherstrasse, vor (links) bzw. nach der Sanierung (rechts).*

Anfang 2015 wurden die geplanten Sanierungsmassnahmen per Vernehmlassung seitens des Kantons freigegeben und etappenweise umgesetzt. Die stark schalenden Randbereiche der Mauern wurden mittels rostfreien Gewindestangen vernadelt und statisch gesichert. Fehlstellen wurden bis auf den gesunden Stein ausgespitzt und mit Sandsteinspritzmörtel wieder verschlossen. Die Brüstungen und Seitenwände wurden in einem weiteren Schritt von sämtlichem Pflanzenbewuchs befreit. Lose Mauerwerksbereiche wurden insbesondere in den Brüstungen neu aufgemauert und fehlende oder schadhafte Fugen mit einem geeigneten Kalkmörtel neu verputzt, wie dies ursprünglich der Fall war. Die Abdecksteine mussten teilweise, die Fugensteine zum langfristigen Feuchteschutz allesamt ersetzt werden. Strassenseitig wurden die Abdecksteine durchgehend als neue Werkstücke zusammengefasst, hangseitig konnten die historischen, gut erhalten gebliebenen Platten wieder verlegt werden. Eine Erhöhung der historischen Brüstung von 0,6 auf

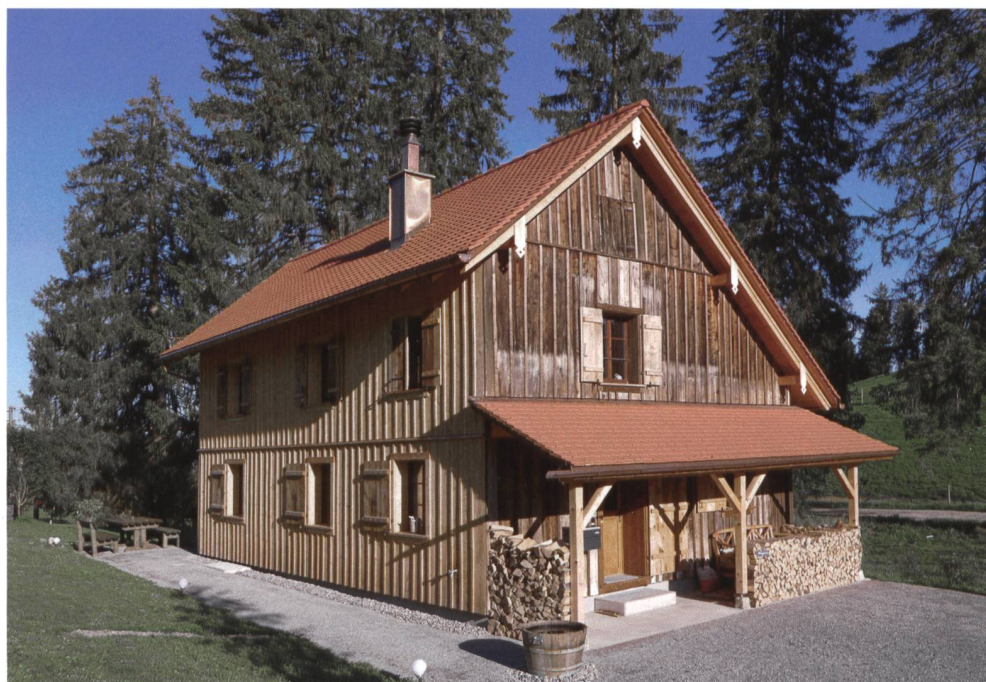
Abb. 34 Zug, Hintergeissboden 1–2, «Gaumerhaus». Ansicht von Südosten, nach der Sanierung.

Das ehemalige Gaumerhaus wurde von der Eigentümerschaft, der Korporation Zug, seit längerer Zeit ganzjährig vermietet. Daher wuchs das Bedürfnis, das Haus besser zu isolieren, das Feuchtigkeitsproblem im Keller zu lösen und die Sanitär- und Elektroanlagen zu erneuern. Im Inneren beschränkten sich die Sanierungsarbeiten auf die Sanitäräume. Da die Oberflächen der beiden Trinkstuben wie auch der Zimmer im Obergeschoss mehrheitlich original erhalten

sind, einigte man sich auf eine Aussenisolation. In Absprache mit der Denkmalpflege wurden die noch gut erhaltenen Deckleisten demontiert und zur Wiederverwendung aufgefrischt. Leider konnte nur ein kleiner Teil der historischen Schalung gerettet werden, der grösste Teil musste rekonstruiert werden. Auch die bestehenden Muldenziegel waren in einem schlechten Zustand und wurden durch naturrote Biberschwanzziegel ersetzt. Zusätzlich wurden die einfachen Fenster durch neue Isolationsfenster in Holz mit rahmenbündigen Aussensprossen ersetzt. Nebst den Renovationsarbeiten konnte auch die nähere Umgebung des Gaumerhauses aufgewertet werden.

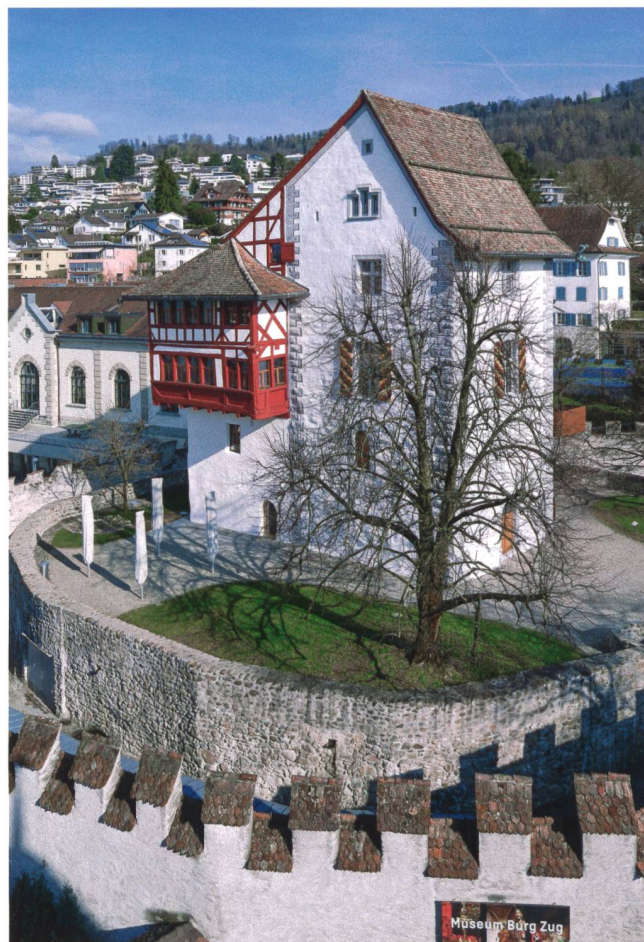
Abb. 35 Zug, Kirchenstrasse 11, Burg Zug. Ansicht von Südwesten, nach der Sanierung.

Die Restaurierungsarbeiten in dieser Übernahmephase hinterliessen Spuren an der historischen Bausubstanz, insbesondere beim Farbanstrich des Holzriegelfachwerks in Acryl. Dieser wurde bei den im August 2016 begonnenen Restaurierungsarbeiten abgelautet und durch Ölfarbe ersetzt. Das Farbkonzept der Fassade wurde unverändert übernommen, und sämtliche Beschädigungen am Fassadenputz wur-

den nach alten Mischrezepten fachkundig mit Kalkanstrich ausgebessert. Im Oktober 2016 wurden die Arbeiten termingerecht abgeschlossen. Diese umfassten nebst den allgemeinen äusseren Malerarbeiten auch die Restaurierung der Rankenmalerei auf der Dachuntersicht in der Südfassade, der grisailleverzierten Eckquader und der grossen Fensterläden in den Turmfassaden. Die Holztüren im Erdgeschoss wurden geölt. Sämtliche Fenstergitter erhielten einen neuen Eisenglimmeranstrich, und zum Schutz der Fassaden vor Vögeln wurden Abweiser montiert. Sämtliche Arbeiten wurden qualitativ hochstehend ausgeführt, wobei die Malarbeiten an der Dachuntersicht in der Südfassade besonders hervorzuheben sind. Der hohe Restaurierungsaufwand hat sich vollumfänglich gelohnt. Dem Besucher und Betrachter erscheint die Burg Zug nun wieder in neuer Frische und strahlt wie ein Leuchtturm sichtbar über die Zuger Altstadt hinaus.

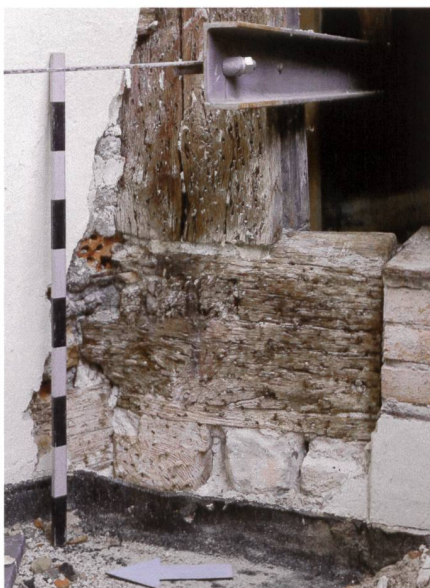
Abb. 36 Zug, Kolinplatz 21. Schwellenverbindung und Ständer an der Nordwestecke des ehemaligen Ständerbohlenbaus. Erkennbar ist der rote Anstrich. Blick nach Osten.

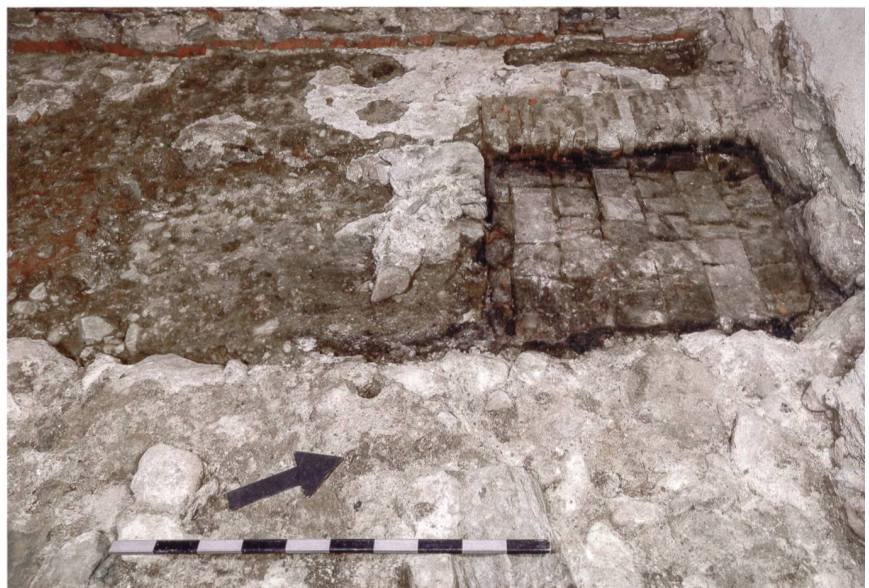
Abb. 37 Zug, Kolinplatz 21. Überreste eines mutmasslichen Backofens. Im Vordergrund ist das Fundament der ursprünglichen Sockelmauer zu erkennen, im Hintergrund das Mörtelbett für einen entfernten Tonplattenboden. Blick nach Westen.

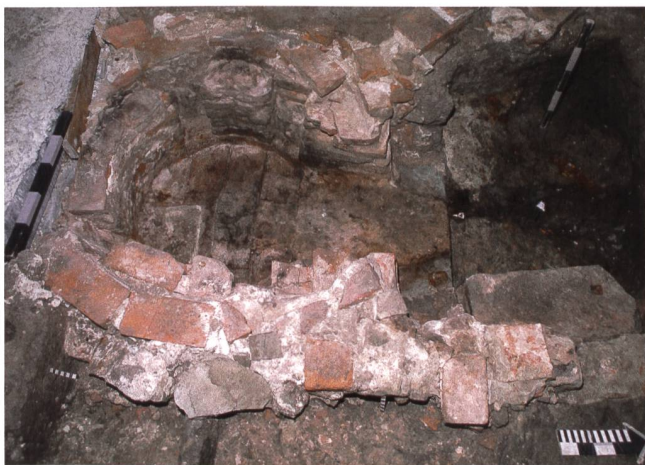
Abb. 38 Zug, St.-Antons-Gasse 5. Feuerstelle von oben. Gut sichtbar sind die Arbeitsgrube (rechts) und der Feuerungsraum mit den Brandspuren (links).

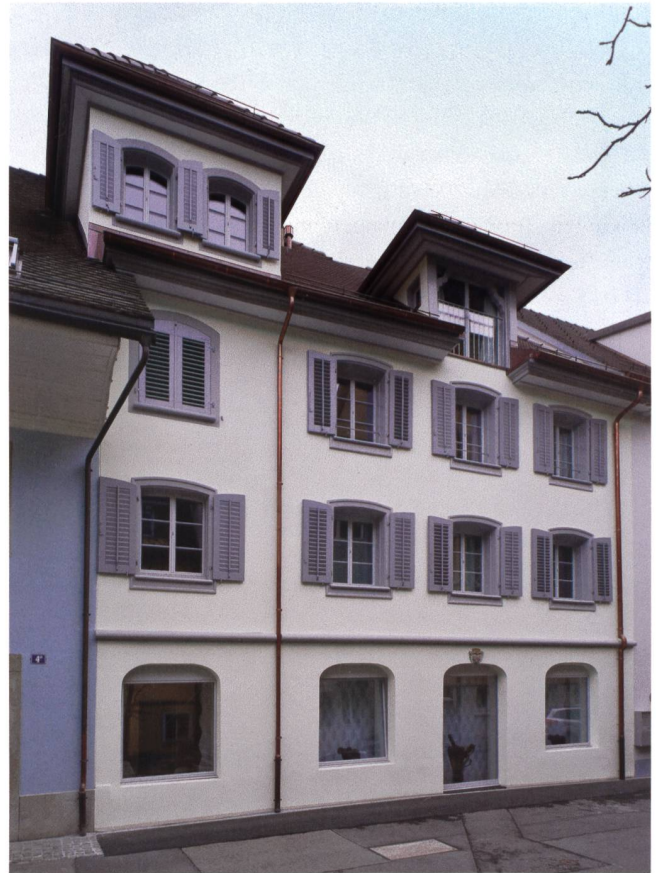
Abb. 39 Zug, St.-Antons-Gasse 5. Fassade des sanierten Altbaus. Ansicht von Norden.

Die aktuellen Massnahmen umfassten die Sanierung des Altbaus und einen Neubau anstelle des südlich anschliessenden Werkstattanbaus von 1910. Bei der Sanierung des Altbaus wurde die Grundstruktur des Gebäudes beibehalten (Abb. 39). Die Geschosswohnungen wurden renoviert und mit dem im Neubau gelegenen Lift neu erschlossen. Der Bewilligung für einen Neubau anstelle des jüngeren, nicht schutzwürdigen Werkstattgebäudes konnte aus denkmalpflegerischer Sicht zugestimmt werden, weil der Neubau die historische Situation vor dem Geissweidbrand wieder aufnimmt: Genau am selben Ort stand vor dem Brand bereits ein Gebäude, welches ursprünglich den Kopf der Gasse

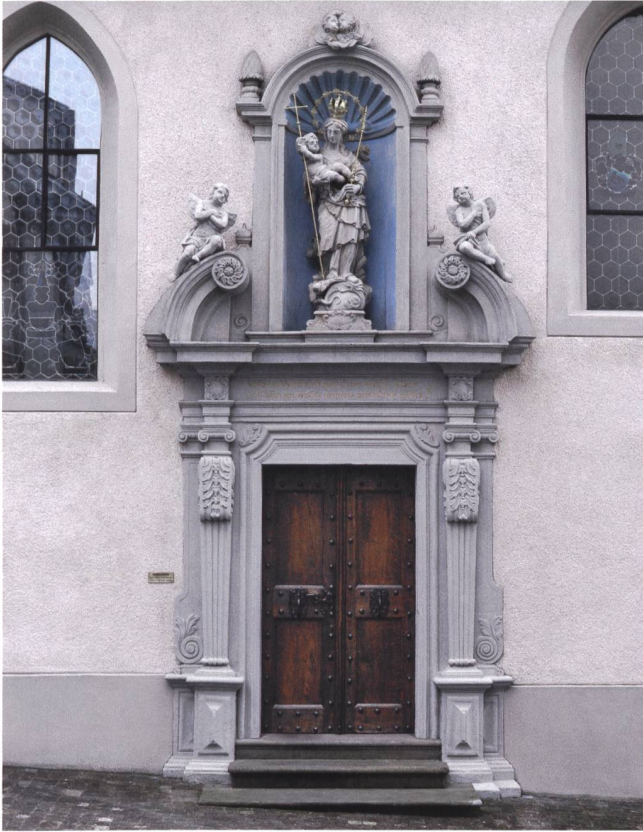
Abb. 41 Zug, Unteraltstadt, Liebfrauenkapelle. Nördliches Aussenportal nach der Reinigung. Ansicht von Norden.

Die Nordfassade sowie die gesamten Oberflächen im Innern der Liebfrauenkapelle (Kapelle Unserer Lieben Frau) in der Zuger Altstadt waren stark verschmutzt und der Sandstein an Portalen und Figuren brüchig geworden. Zudem zeigten sich an der Emporenbrüstung Abplatzungen. Der Restaurator unterzog die Oberflächen einer gründlichen Reinigung mit speziellen Gummipads. Er flickte und retuschierte störende Schadstellen mit Kreidekitt; partielle Salzschäden wurden überarbeitet. Im Weiteren wurden Altäre, Kanzel, Figuren und Türen mit Feinstaubsaugern, Feinhaarpinseln oder Wolllappen trocken gereinigt und vom Staub befreit. Die Abplatzungen an der Emporenbrüstung wurden retuschiert. Die Instandsetzung des nordseitig Aussenportals umfasste die Reinigung der Figuren und die Entrostung und Neuvergoldung von Marias Insignien, dem Kreuz und dem Zepter (Abb. 41).
