Zeitschrift: Tugium: Jahrbuch des Staatsarchivs des Kantons Zug, des Amtes für

Artikel: Amt für Denkmalpflege und Archäologie

Amt für Denkmalpflege und Archäologie

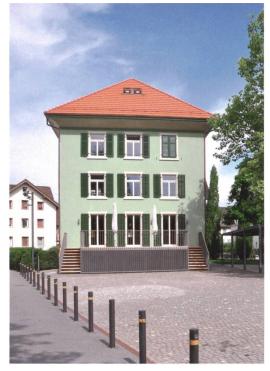
Abb. 1 Baar, Leihgasse 9, «Schwesternhaus». Ansicht von Westen, mit neuem Terrassenanbau.

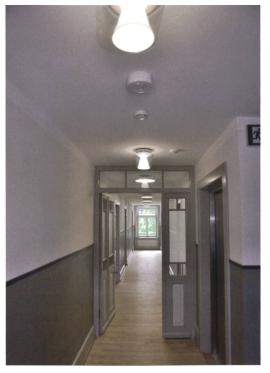
Abb. 3 Korridorzone im zweiten Obergeschoss, mit neuem Brandabschluss

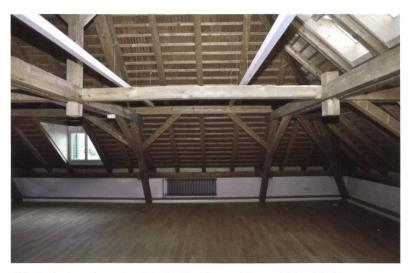
Abb. 4 Dachgeschoss mit originaler Dachkonstruktion und Schindelschirm.

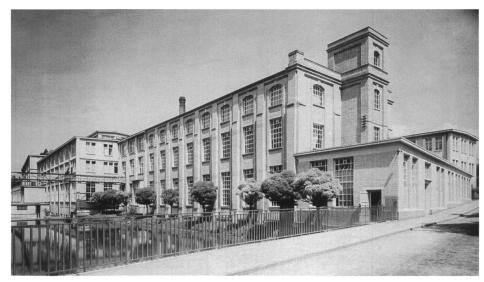
Abb. 4 Cham, ehemalige Papierfabrik. «Kalanderbau» (1910) mit jüngerem Erschliessungsturm (1924), Ausrüstung (1930) und späteren Erweiterungen nach Norden.

der Zwischenzeit als erstes Gebäude im Areal saniert und einer neuen Nutzung zugeführt. Dabei wurden die grossen Industriehallen im Erdgeschoss in ihrem Charakter und in ihrer bauzeitlichen Substanz inklusive hohen Glastrennwänden, ehemaligem Werkmeisterbüro und einer historischen Krananlage erhalten und sorgfältig restauriert. Grössere Eingriffe waren lediglich bei den Eingängen und im Bereich der Erschliessung nötig. Hier wurden mit Beton und Stahl neue Materialien eingesetzt, in der Detailgestaltung aber rücksichtsvoll in den Bestand eingefügt. Besondere Sorgfalt wurde auch der Restaurierung des Äusseren mit den prägenden Kalksandsteinfassaden geschenkt. Die Fenster, die wegen Asbestbelastung nicht mehr mit vernünftigem Aufwand zu sanieren waren, wurden durch neue Holzfenster mit identischer Sprosseneinteilung ersetzt.

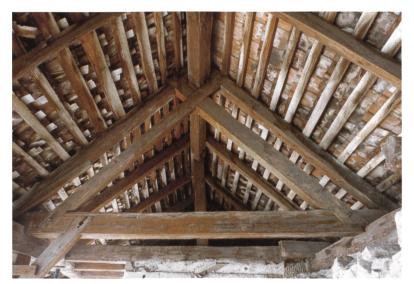
Abb. 3 Blick in die 1642/43 errichtete Dachkonstruktion über dem Wehrgang der Ringmauer.

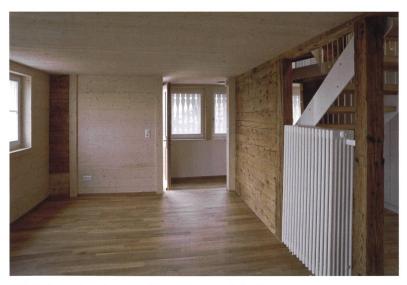
Abb. 4 Innenräume im ersten Obergeschoss, nach der Sanierung.

ein leicht grösseres Volumen zu ersetzen. Mit dieser Massnahme konnte die immer noch bescheidene Grundrissfläche optimiert und neu strukturiert werden (Abb. 4). So befinden sich der Hauptzugang neu in der Nordwestecke und das Bad in der ausgebauten Laube im ersten Obergeschoss. Eine raffiniert gestaltete Holzverschalung ziert neu die Laube (vgl. Abb. 3). Die Materialisierung und Farbgebung des Schindelschirms und sämtlicher Holzelemente an den Fassaden wurde sorgfältig bemustert. Das frisch sanierte Bruderhaus wertet heute die wunderbare Barockkapelle St. Verena auf.

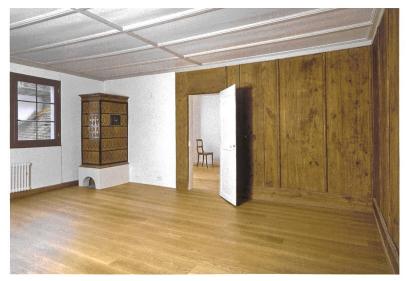
Abb. 3 Untere Münz. Schlafzimmer im zweiten Obergeschoss des Hinterhauses, mit holzsichtigem Wandtäfer und Brettertäferdecke, nach der Restaurierung.

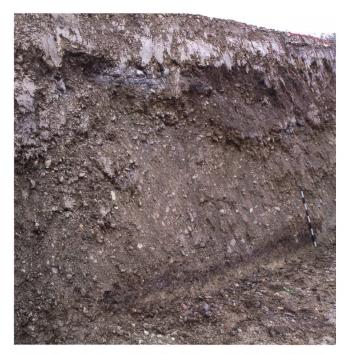
Abb. 5 **Baar, Neugasse 28.** Profilaufschluss mit mächtigem Kiespaket, darunter liegen die braunen bis dunkelbraunen Schichten, in welchen sich die prähistorische Keramik fand.

fanden sich in verschiedenen Bereichen der Baugrube eine braun-gräuliche Schicht aus lehmigem Silt sowie eine dunkelbraune, ebenfalls lehmige Siltschicht. Beide Schichten wiesen jeweils eine Mächtigkeit von 10 bis 30 cm auf und enthielten einige prähistorische – möglicherweise bronzezeitliche – Keramikscherben, die geborgen wurden. Zwecks absoluter Datierung wurden zudem Holzkohleproben entnommen.

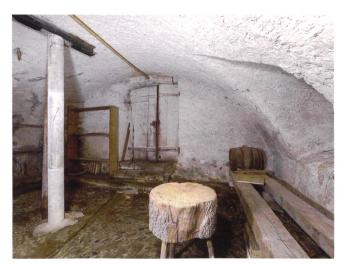
Wie sich herausstellte, geht das gemauerte Sockelgeschoss von 12 × 7,5 m auf die Sennerei zurück. Es verfügte über einen zweigeteilten Grundriss: Talseitig lag ein von aussen durch ein repräsentatives Standsteinportal erschlossener Raum mit Balkendecke, in welchem der Käse produziert worden sein dürfte. Hangseitig schloss ein tonnengewölbter Milchkeller an (Abb. 9). Beim Umbau zum Wohnhaus um 1880 wurden der Schwellenkranz und die Blockkonstruktion des Obergeschosses der Sennerei bis zur neuen Fensterbrüstungshöhe übernommen. Darüber folgte, wohl zur einfacheren Errichtung der für das Wohnhaus erwünschten, regelmässigen Fenstereinteilung, ein Neubau. Man behielt im ersten Wohngeschoss die Blockkonstruktion bei, während

Abb. 9 **Baar, Talacher 3.** Tonnengewölbter Keller im hangseitigen Teil des Sockelgeschosses. Blick nach Westen.

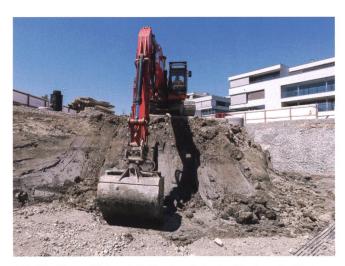
Abb. 12 **Cham, Eichmatt II.** Stratigrafie in der Böschung im Westen der Baugrube, nahe der Eichmattstrasse auf Höhe der Sportanlage Kemmatten. Die im Osten der Fläche gefassten See- und Verlandungssedimente fehlen hier vollständig.

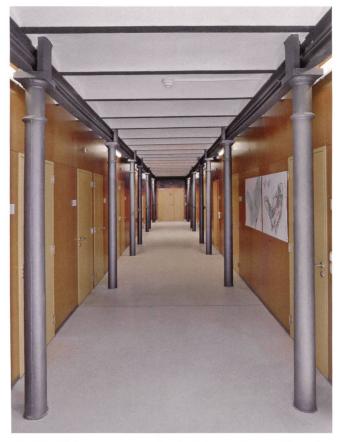
Abb. 25 **Risch, Buonas, ehemalige Stallscheune.** Innenansicht nach dem Umbau mit der Konstruktion von Hourdisdecken auf kunstvollen Gusseisensäulen.

bestehenden Stallscheune und weist einen L-förmigen Grundriss auf. Der Hauptfirst verläuft nordsüdlich, ein nach Westen vorstossender Quertrakt schliesst am Südende an. Im Innern des Haupttrakts ist noch der ältere, liegende Dachstuhl erkennbar. Wie auch der benachbarte ehemalige Pferdestall (Ass.-Nr. 1082b) zeigt der Bau ein Erdgeschoss in rustikalem Sichtsteinmauerwerk und einen Aufbau als Rundholz-Blockbau. Darüber folgen weit ausladende Rafendächer mit Krüppelwälmen und Zierknäufen. Die profilierten Tür- und Fenstergewände des Stallgeschosses bestehen aus Sandstein. In den Stallräumen findet sich eine Konstruktion von Hourdisdecken auf kunstvollen Gusseisensäulen (Abb. 25).

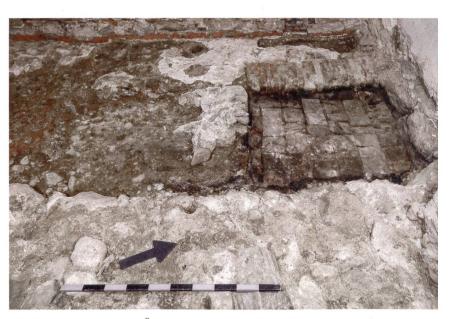
Abb. 37 **Zug, Kolinplatz 21.** Überreste eines mutmasslichen Backofens. Im Vordergrund ist das Fundament der ursprünglichen Sockelmauer zu erkennen, im Hintergrund das Mörtelbett für einen entfernten Tonplattenboden. Blick nach Westen.

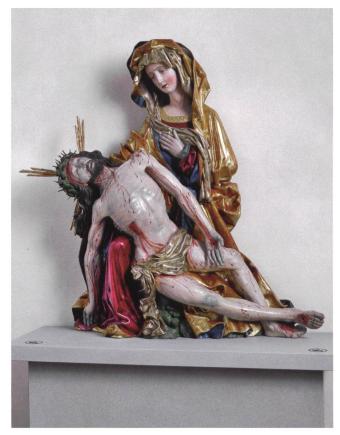
Abb. 40 Zug, St.-Oswalds-Kirche. Pietà, nach der Sanierung.

Die qualitativ hochstehende Pietà aus dem frühen 16. Jahrhundert zeigt Maria, die den toten Jesus auf ihrem Schoss hält. Die Holzplastik wies diverse Bruchstellen auf, und es fehlten Zehen am rechten Fuss von Jesus. Zudem waren die Fassungen in Silber und Gold sowie die Inkarnate an Maria und Jesus sanierungsbedürftig. In einem ersten Schritt wurde die Plastik konserviert, abgebrochene Teile geleimt, diverse Fehlstellen gekittet, Metallauflagen und die Fassung entlang der Bruchkanten gefestigt sowie die Wurmkanäle freigelegt und ausgeblasen. Der zweite Schritt umfasste die eigentliche Restaurierung der Holzplastik. Diverse Fehlstellen mussten neu grundiert, vergoldet oder retuschiert werden (Abb. 40).

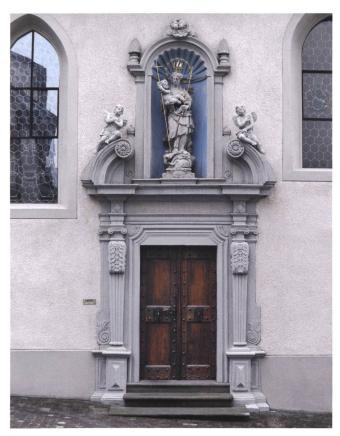
Die Nordfassade sowie die gesamten Oberflächen im Innern der Liebfrauenkapelle (Kapelle Unserer Lieben Frau) in der Zuger Altstadt waren stark verschmutzt und der Sandstein an Portalen und Figuren brüchig geworden. Zudem zeigten sich an der Emporenbrüstung Abplatzungen. Der Restaurator unterzog die Oberflächen einer gründlichen Reinigung mit speziellen Gummipads. Er flickte und retuschierte störende Schadstellen mit Kreidekitt; partielle Salzschäden wurden überarbeitet. Im Weiteren wurden Altäre, Kanzel, Figuren und Türen mit Feinstaubsaugern, Feinhaarpinseln oder Wolllappen trocken gereinigt und vom Staub befreit. Die Abplatzungen an der Emporenbrüstung wurden retuschiert. Die Instandsetzung des nordseitig Aussenportals umfasste die Reinigung der Figuren und die Entrostung und Neuvergoldung von Marias Insignien, dem Kreuz und dem Zepter (Abb. 41).

Abb. 41 Zug, Unteraltstadt, Liebfrauenkapelle. Nördliches Aussenportal nach der Reinigung. Ansicht von Norden.

Reinigungen der Oberflächen sind aus denkmalpflegerischer Sicht sehr zu begrüssen, da so aufwendige Sanierungen mit Pinsel und Farbe etwas hinausgezögert werden können.
